**PLAN DE REHABILITACIÓN VIAL EN LA ZONA  
INDUSTRIAL NORTE DE VALENCIA, ESTADO  
CARABOBO ENTRE AVENIDA PROLONGACIÓN  
MICHELENA Y CALLE 84.**

Proyecto del Trabajo de Grado para optar al título de  
**INGENIERO CIVIL**

San Diego, septiembre de 2022

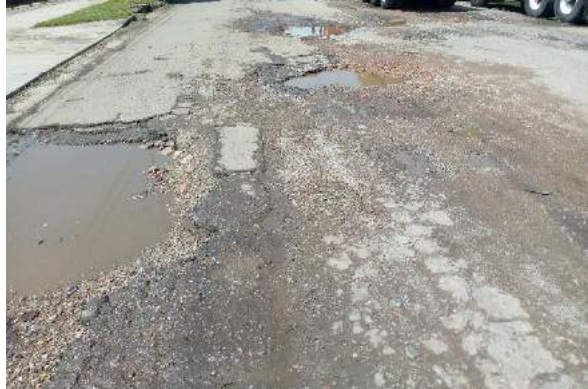
**Figura 2.** Condiciones del pavimento

La problemática evidenciada en el área comprendida entre la avenida prolongación Michelena y la calle 84, el cual limita con las avenidas 64 y 67, se enfoca en el deterioro paulatino de la infraestructura vial, el cual se ha producido debido al paso continuo de vehículos de carga pesada y por la falta de mantenimiento que han tenido estas vías. Dicha zona presenta condiciones inadecuadas en lo que respecta a la carpeta asfáltica ya que existe una gran cantidad de huecos, agrietamientos longitudinales, transversales y de contracción, disgregación de material, hundimientos, presencia de agregados pulidos y demás fallas significativas evidenciadas en el pavimento que producen susceptibilidad ante accidentes de tránsito y limitan el paso a ciertas áreas, ocasionando el desvío de los usuarios para poder llegar a su destino. (Ver Figura 2).

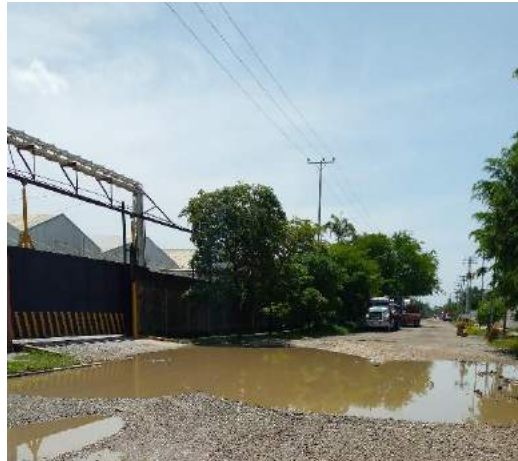
En conjunto a las demás problemáticas, no existe un apropiado sistema de drenaje. El agua estancada en las calles de esta localidad aporta al continuo desgaste de la rodadura originando la formación de baches y demás fallas mencionadas anteriormente. (Ver figura 3). El disponer de un buen sistema de drenaje, reduce la probabilidad de fallas y otros aspectos negativos que pueden ayudar a disminuir la vida útil de la carretera, lo que evidencia la importancia de localización de los sumideros y el buen mantenimiento que se les dé.

**Figura 3.** Estancamiento de agua por falta de sumideros.

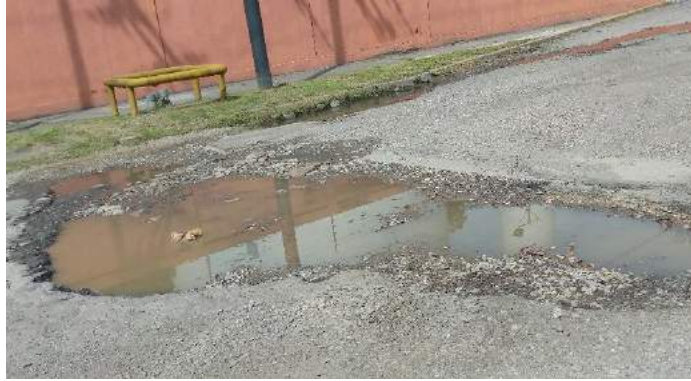
**Figura 32.** Huevo en la avenida 66.  
**Autores:** Durán y Rondón (2023)

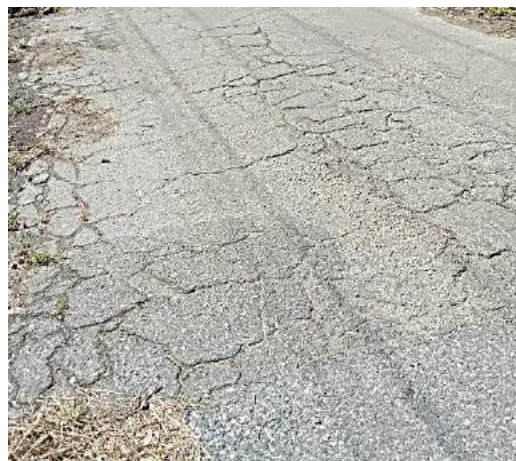
**Piel de cocodrilo:** Esta es una de las fallas más repetitivas en toda el área en estudio, en algunos casos presenta un grado de severidad medio, pero en otros se encuentra en un estado grave, esto indica que es necesario reemplazar la carpeta asfáltica para que no se siga deteriorando por el pasar de los carros o por estancamiento de agua producto de las lluvias. (Ver Figura 42.)

**Figura 44.** Piel de Cocodrilo  
**Autores:** Durán y Rondón (2023)

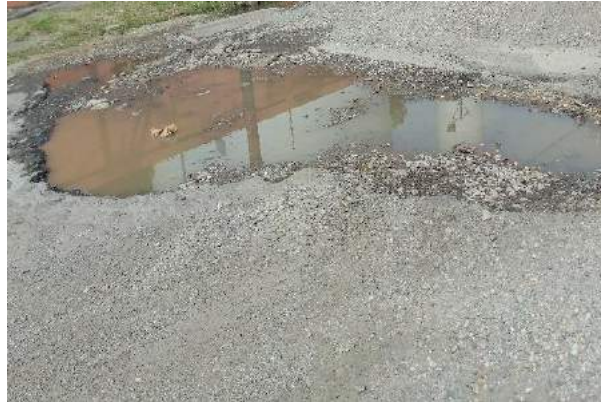
**Huecos:** Al igual que la falla anterior, los huecos están presente en todas las calles y avenidas pertenecientes al proyecto, la alta severidad que presenta esta falla ocasiona un impacto negativo a los usuarios que transitan por esta zona. Este desperfecto en la vía conlleva a tener que reemplazar el pavimento por presentarse de manera muy seguida y además de diferentes tamaños y profundidades que van de una severidad media a alta. Dicha severidad se midió de acuerdo a la tabla 13.1. Niveles de severidad de huecos de la tesis doctoral de Nicaragua. Ver Figura 45.

**Figura 45.** Hueco

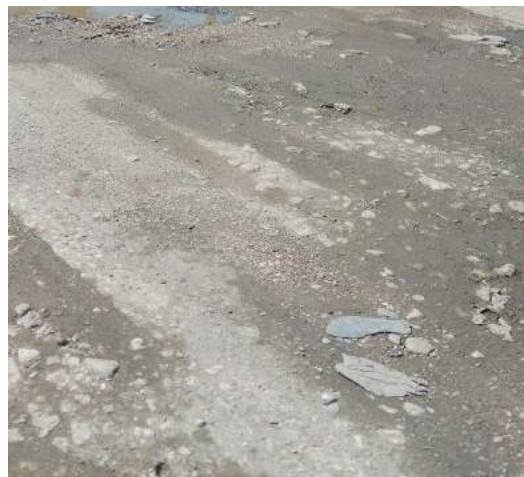
**Disgregación de material:** En todo el tramo de las calles inspeccionadas se observó la falta de material asfáltico, Sin embargo, en algunos espacios se encuentra un poco más acentuada la falla donde varía de severidad media a alta. Al contabilizar esta falla, se enumeraron solo las que se encontraban en un área con severidad notoria, pero tomando en cuenta que toda la vía presenta la pérdida de material. Ver Figura 46.

**Figura 46.** Disgregación del Pavimento

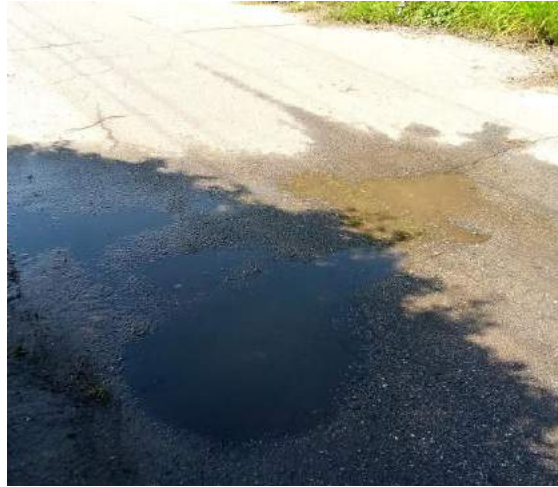
**Hundimientos:** La presencia de los hundimientos en la vialidad no es tan seguida como alguna de las fallas antes mencionada, en este caso se localizaron en las avenidas 67 y 66. La severidad de esta falla se midió de acuerdo a las observaciones hechas en la inspección, evaluando la calidad de rodaje de los vehículos. Ver Figura 47

**Figura 47.** Falla por Hundimiento.

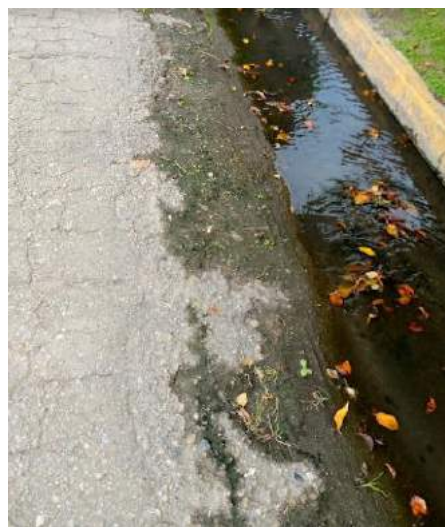
**Falla de Borde:** Esta falla también fue una de las que más estuvo presente en todas las calles, su nivel de severidad varía de bajo a alto y se encuentra generalmente a lo largo de todo el tramo. De acuerdo a lo inspeccionado la ocurrencia de este desperfecto pudo ser a causa del mal drenaje de las vías ocasionando una retención de agua y a su vez esté afectando los bordes de las calles y avenidas. Ver Figura 48

**Figura 48.** Falla de Borde

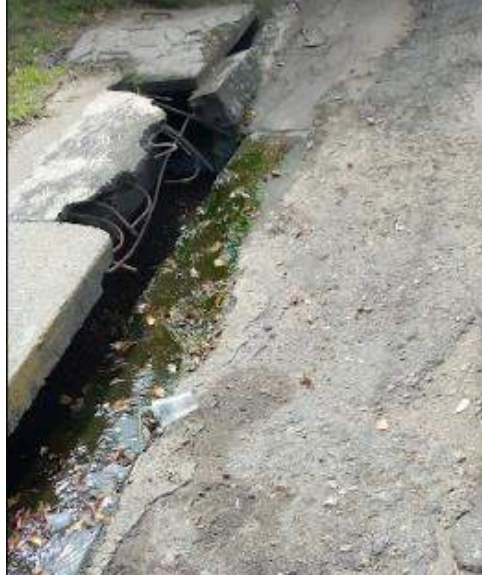
**Drenaje de ventana con acero expuesto:** la mayoría de los sumideros de ventana presentan este defecto, producto de la pérdida o desintegración del material (concreto), generando que se exhiba el acero de refuerzo. Ver Figura 49

**Figura 49.** Drenaje con acero expuesto  
**Autores:** Durán y Rondón (2023)

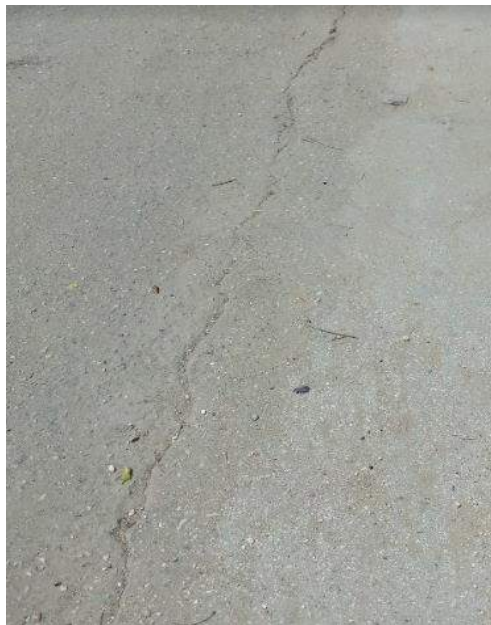
**Grietas Longitudinales y Transversales:** En su mayoría se ubican en el medio de la calzada extendiéndose en ángulos rectos. Ver Figura 50

**Figura 50.** Agrietamiento Longitudinal.  
**Autores:** Durán y Rondón (2023)

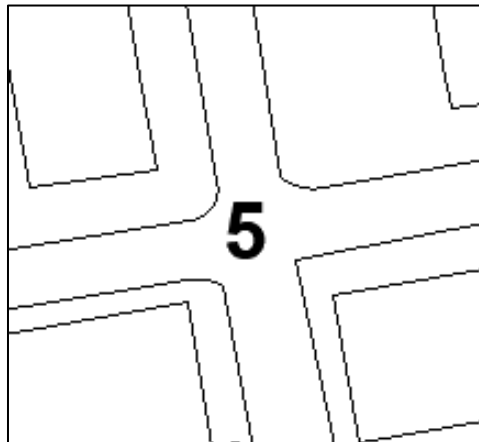
**Figura 56.** Intersección 5.

La intersección de la Avenida 67 y la Calle 86, cuenta con 4 ramales, no posee demarcación ni señalización y tampoco está semaforizada, las condiciones del pavimento son pésimas, pues cuenta con diversas fallas que perjudican el paso de los vehículos.

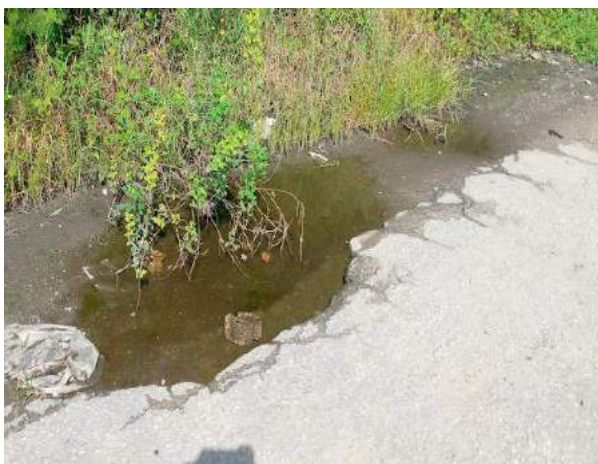
**Falla de Borde  
Durán y Rondón (2023)**

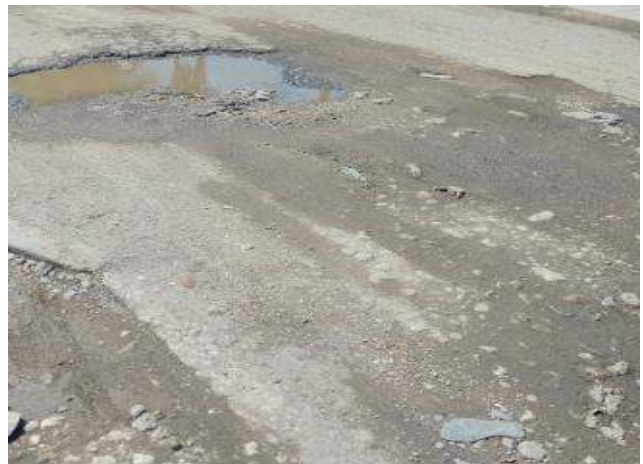
**Hueco y Disgregación de material  
Durán y Rondón (2023)**

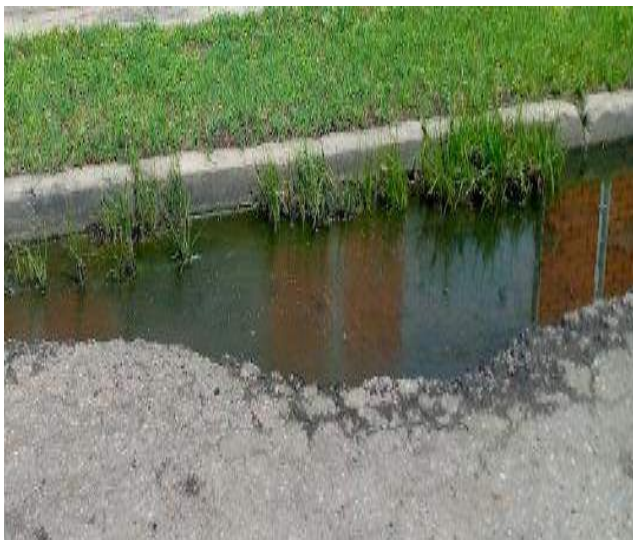
**Falla de Borde  
Durán y Rondón (2023)**

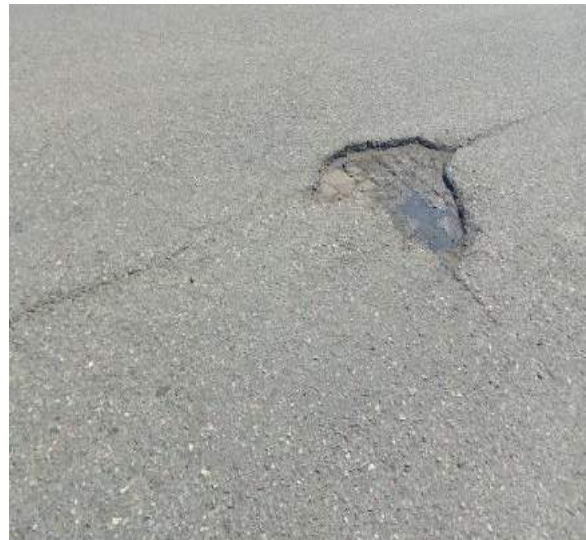
**Hueco y Grieta longitudinal  
Durán y Rondón (2023)**

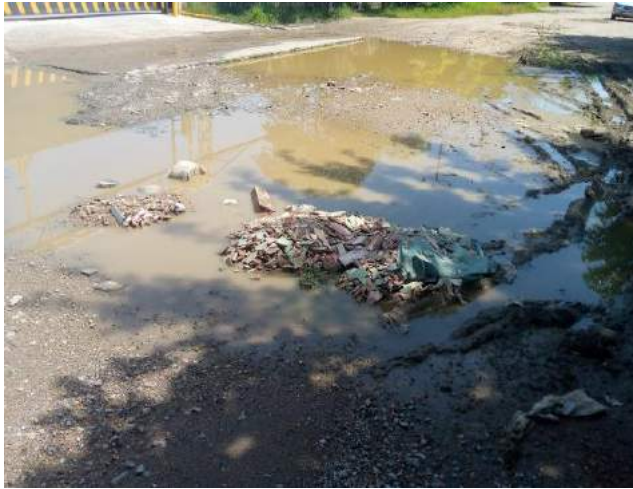
**Hueco  
Durán y Rondón (2023)**
