**LINEAMIENTOS GENERALES PARA  
EL CONTROL DE CALIDAD DE LA  
VIALIDAD EN VENEZUELA. CASO ESTUDIO  
AV. CUATRICENTERARIA, MUNICIPIO  
VALENCIA, EDO. CARABOBO.**

**Autor:** Miguel A. Bohorquez G.

Trabajo de Grado presentado como requisito para optar el título de  
**INGENIERO CIVIL.**

San Diego, Julio de 2018

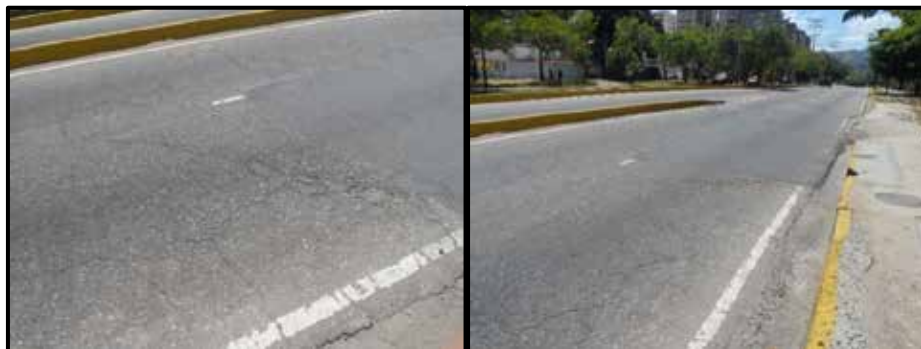
**Figura 14. Fisuras Av. Cuatricentenaria Sentido Sureste / Noroeste**

- **Fisuras:** Estas grietas se observaron en la superficie del pavimento a lo largo de todo el tramo en estudio, específicamente desde el “Punto A” ubicado en intersección del semáforo de la Av. Andrés Eloy Blanco con cruce en sentido a la Av. Paseo Cuatricentenario, hasta el “Punto B” ubicado en entrada de la “Urb. Terrazas del Country” sector Guataparo, dichas fisuras varían en su longitud, espesor y forma, además no cumplen con un patrón regular el cual se extiende a través de la carpeta asfáltica pero no llegan a cortar todo la carpeta de rodamiento.

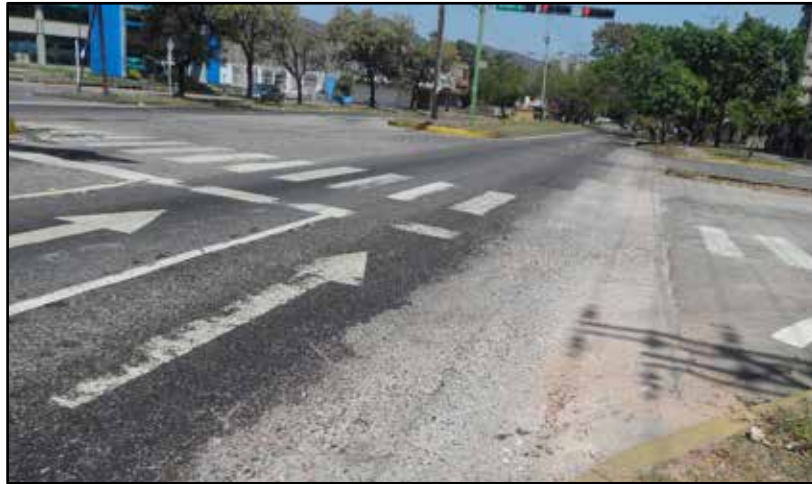
**Figura 15. Daños Superficiales Av. Cuatricentaria**

- **Daños Superficiales:** De acuerdo a la primera inspección ocular realizada a la Av. Cuatricentenaria, se evidenció un alto grado de desgaste de la capa superficial de rodamiento, observando una considerable de cantidad de material suelto y agregados finos sobre la carpeta asfáltica, comprometiendo

el libre tránsito de los usuarios en condiciones óptimas sobre la vía en estudio, ya que expone la composición interna del asfalto a agentes erosivos y abrasivos que puedan contribuir al deterioro progresivo aún más acelerado, acompañado de daños con un mayor grado de severidad que actualmente ya empiezan a ser notables.

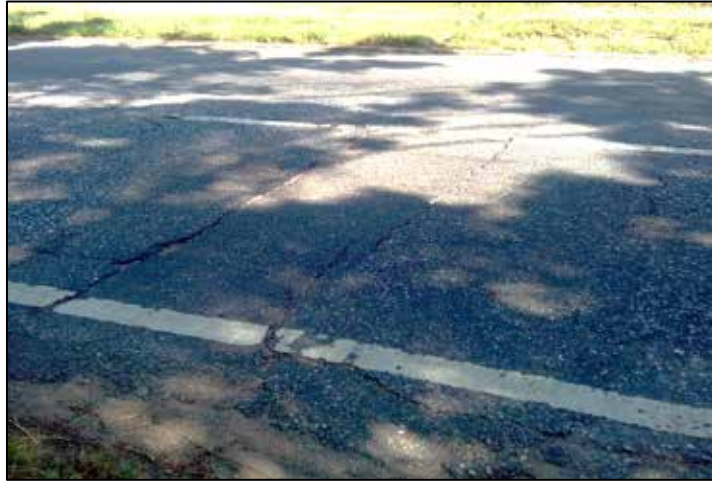
**Figura 16. Deformaciones Av. Cuatricentenario**

- **Deformaciones:** Se determinó visualmente y sustentado en la teoría propuesta en algunos manuales para el mantenimiento de vías, que en algunas zonas de la “Av. Cuatricentaria” se ha sobrepasado el límite elástico de la estructura del pavimento para las cargas a las que fue diseñado, esto ha producido malformaciones en la carpeta de rodadura producto de la acumulación de deformaciones que se encuentran en rango elástico, luego pasan a estar en rango inelástico y que por el constante tránsito vehicular no vuelven a su estado original, así pues, la deformación es permanente generando una notable disminución de la capacidad de servicio de la vía que trae como consecuencia que los usuarios realicen maniobras forzosas para evitar transitar incómodamente sobre estas.

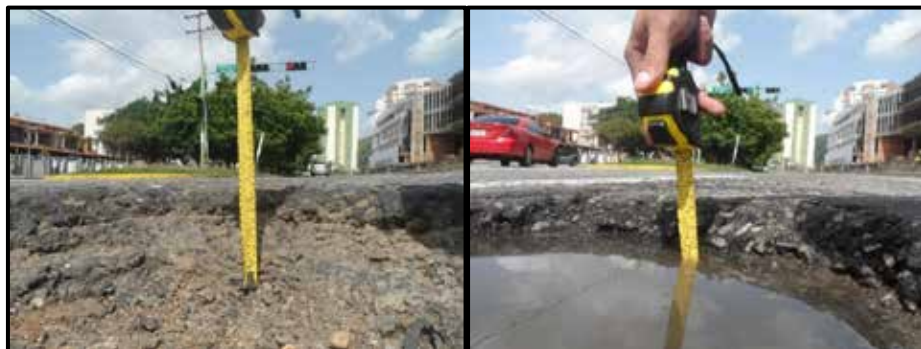
**Figura 17. Daños en Capas Estructurales de la Av. Cuatricentenario**

- **Daños en Capas Estructurales:** La superficie presenta grandes oquedades en su composición estructural, estas se conocen comúnmente como “Huecos” que poseen diámetros de hasta 1,50 metros, en los cuales se pudo observar a simple vista que el espesor de la carpeta de rodadura no sobrepasa en algunas zonas los 12 cm, comprometiendo la base y sub-base que deben soportar mayores esfuerzos del tránsito vehicular, además, se observó que estos almacenan una considerable cantidad de agua ya que en los actuales periodos de precipitaciones, el agua que no escurre a través de la calzada se queda empozada dentro de estos agujeros agravando el daño.

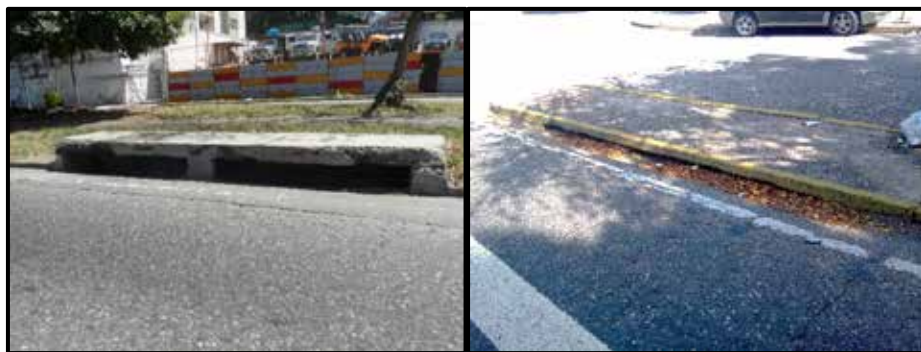
**Figura 18. Sumideros de Ventana Av. Cuatricentenaria**

- **Deficiencia en Sistemas Hidráulicos:** Resulta complicado evaluar las condiciones en las que se encuentran los elementos hidráulicos

pertenecientes a la Av. Cuatricentenaria, ya que, para hacer una inspección profunda, se requiere contar con una serie de permisos otorgados por la Alcaldía del Municipio Valencia del Estado Carabobo, además, es necesario contar con un personal especializado en evaluar las condiciones de estos elementos, sin embargo, la investigación se limitó a evaluar las condiciones superficiales de estos y plantear una hipótesis a priori, usando herramientas de recolección de datos a través de registros fotográficos, determinando que existen diferentes tipos de drenajes en la vía en estudio, como es el caso de treinta y tres (33) sumideros de tipo ventana, que en su mayoría se encuentran obstruidos en la entrada de captación de agua, además de tres (03) sumideros transversales tipo reja, en los cuales se observa que no se ha hecho mantenimiento en un largo periodo de tiempo considerable. Para determinar si esta vía cuenta con una pendiente de bombeo mínima correspondiente al 2%, se utilizó el método práctico de aproximación con el cual se determinó que en sentido Noroeste de la vía (Elevado “Los Colorados” – Guataparo), el carril izquierdo cuenta con la pendiente mínima de bombeo de 2% mientras que el carril derecho posee una pendiente del 1%, en sentido opuesto Sureste (Guataparo – Elevado “Los Colorados”), ambos carriles poseen una pendiente mínima del 2% para drenar las aguas pluviales. (Ver Fig. 12 - 14).

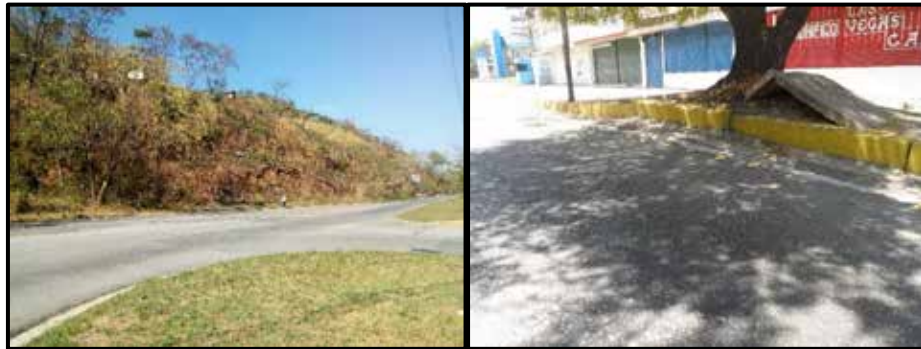
**Figura 21. Taludes Irregulares Av. Cuatricentenaria**

La alta densidad de vegetación en la zona, amerita una reconsideración de desplante y reubicación muchos de los arboles han comenzado a afectar la estructura del pavimento y la aceras donde transitan los transeúntes.

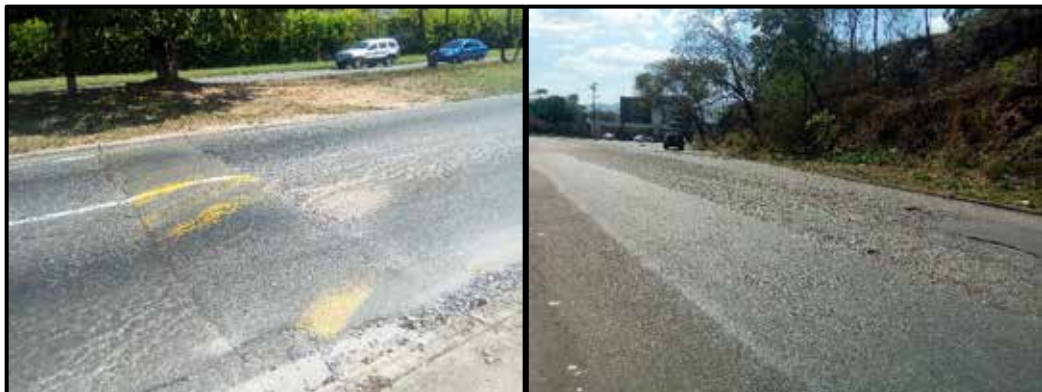
**Figura 24.** Daños en sistemas de seguridad vial

Finalmente, se realizó un conteo de los elementos pertenecientes a la vía que conforman los sistemas de seguridad vial y sistemas de drenajes. Se observó detalladamente cada uno de estos para determinar en qué condiciones de deterioro se encontraban estos mismos, obteniendo un resultado que guarda relación con el abandono de la vía caso estudio, es decir, presentan graves falencias o en su defecto, no cumplen con su función. (Ver Fig. 24).
