**ESTUDIO DE FACTIBILIDAD PARA LA  
REHABILITACIÓN DE LOS MUELLES  
SIERRA Y MIKE DE LA BASE NAVAL  
AGUSTÍN ARMARIO EN PUERTO CABELLO**

**Autores:** Guido Carrara  
Mayrobel Garrido

**Trabajo de grado presentado como requisito para optar por el título de  
INGENIERO CIVIL**

San Diego, Julio de 2018

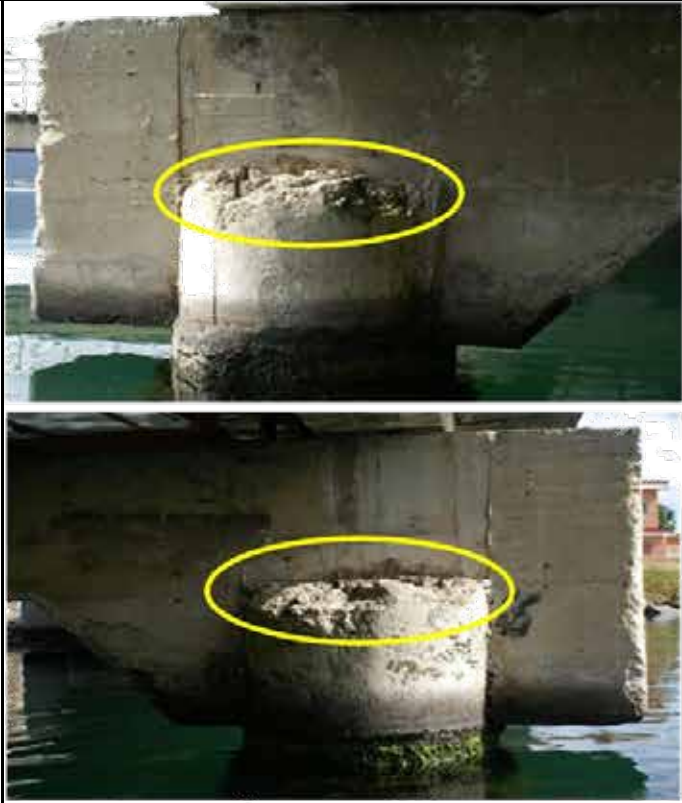
| <b>Nombre de la Estructura: Muelle Sierra</b> | | <b>Ubicación Geográfica de la Estructura: Base Naval de Puerto Cabello</b> | |
|---|---|---|---|
| H-4 | <ol style="list-style-type: none"> <li>1. Desprendimiento/Deslaminaciones: Severas mayores a de 25 mm de profundidad y diámetros mayores a 154 mm</li> <li>2. Acero Expuesto: Se sobrepasa el estado de condición dos (2) y se debe garantizar una revisión técnica para determinar El estado del elemento en el muelle</li> <li>3. Longitud de Grietas: Medianas (Mayores de 3.2 mm)</li> <li>4. Profundidad de las Grietas: Mediana (Profundidades mayores a 1 mm)</li> <li>5. Eflorescencia: Ninguna</li> </ol> | | |

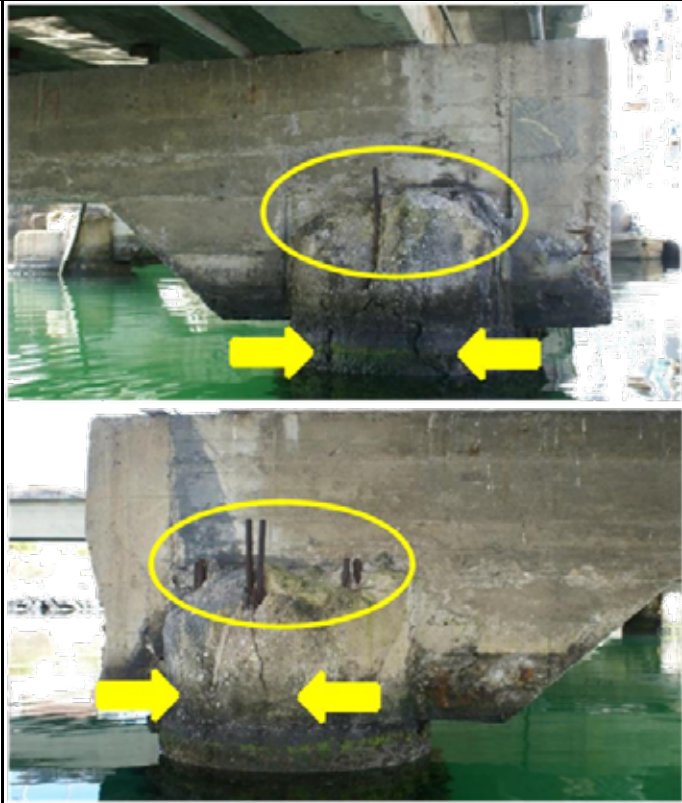
| <b>Nombre de la Estructura:</b> Muelle Sierra | | <b>Ubicación Geográfica de la Estructura:</b> Base Naval de Puerto Cabello | |
|---|---|---|---|
| I-9 | <ol style="list-style-type: none"> <li>1. Desprendimiento/Deslaminaciones: sobrepasa el estado de condición dos (2) y se debe garantizar una revisión técnica para determinar El estado del elemento en el muelle</li> <li>2. Acero Expuesto: Presente con pérdida de sección</li> <li>3. Longitud de Grietas: más allá de el estado de condición dos (2) y se debe garantizar una revisión técnica para determinar El estado del elemento en el muelle</li> <li>4. Profundidad de las Grietas: más allá de los sobrepasa el estado de condición dos (2) y se debe garantizar una revisión técnica para determinar El estado del elemento en el muelle</li> <li>5. Eflorescencia: Ninguna</li> </ol> | | |

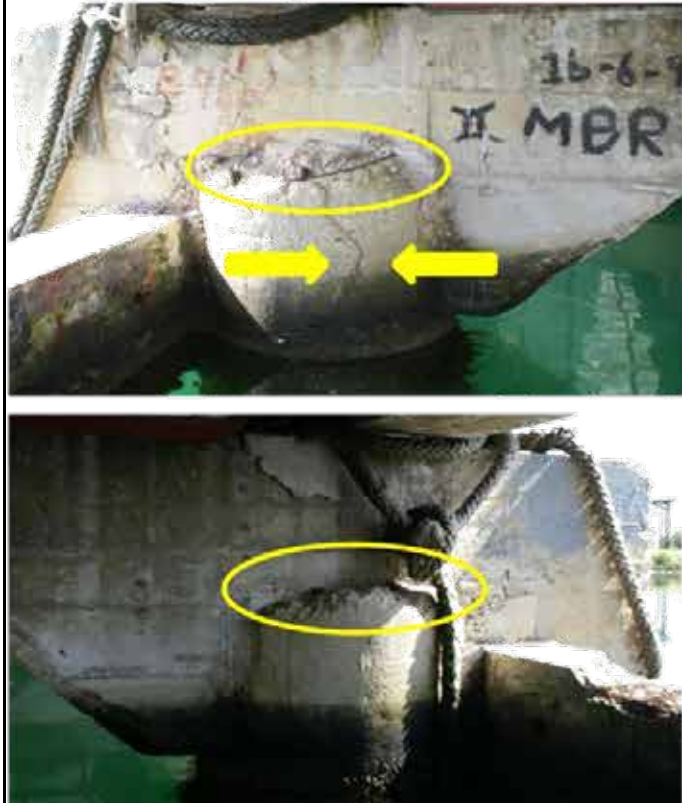
| Ubicación del Componente | Defectos Encontrados | Recuento Fotográfico |
|---|---|---|
| <div>H-11</div> | 1. Desprendimiento/Deslaminaciones: sobrepasa el estado de condición dos (2) y se debe garantizar una revisión técnica para determinar El estado del elemento en el muelle | |
| | 2. Acero Expuesto: Presente sin pérdida de sección | |

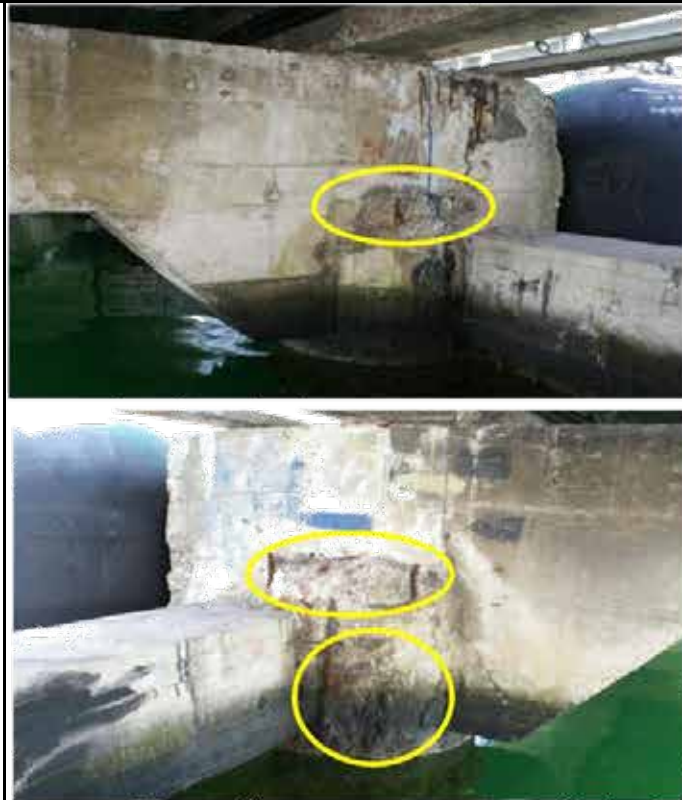
| Ubicación del Componente | Defectos Encontrados | Recuento Fotográfico |
|---|---|---|
| <div>I-12</div> | 1. Desprendimiento/Deslaminaciones:<br>sobrepasa el estado de condición dos (2) y se debe garantizar una revisión técnica para determinar El estado del elemento en el muelle | |
| | 2. Acero Expuesto:<br>sobrepasa el estado de condición dos (2) y se debe garantizar una revisión técnica para determinar El estado del elemento en el muelle | |

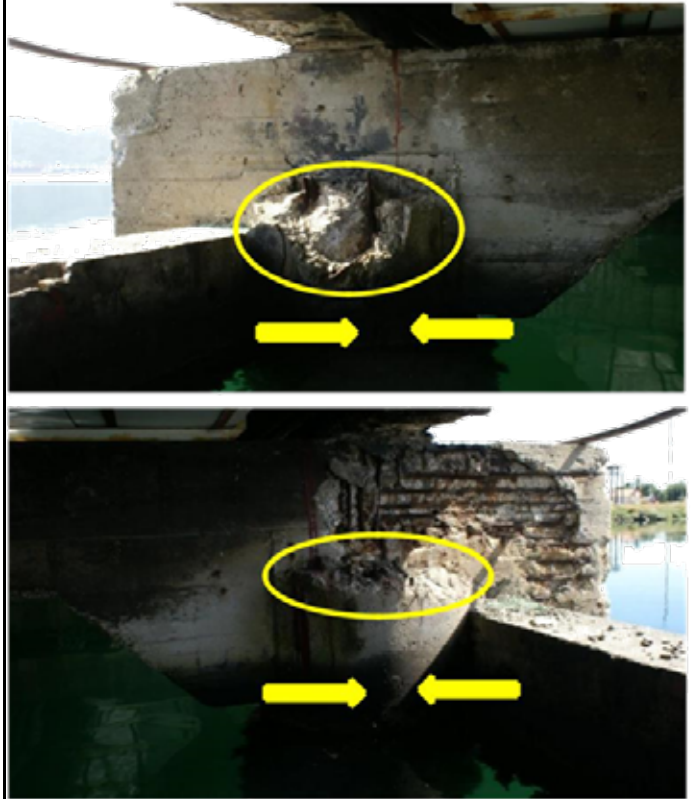
| Ubicación del Componente | Defectos Encontrados | Recuento Fotográfico |
|---|---|---|
| <div>H-13</div> | 1. Desprendimiento/Deslaminaciones: sobrepasa el estado de condición dos (2) y se debe garantizar una revisión técnica para determinar El estado del elemento en el muelle | |
| | 2. Acero Expuesto: sobrepasa el estado de condición dos (2) y se debe garantizar una revisión técnica para determinar El estado del elemento en el muelle | |

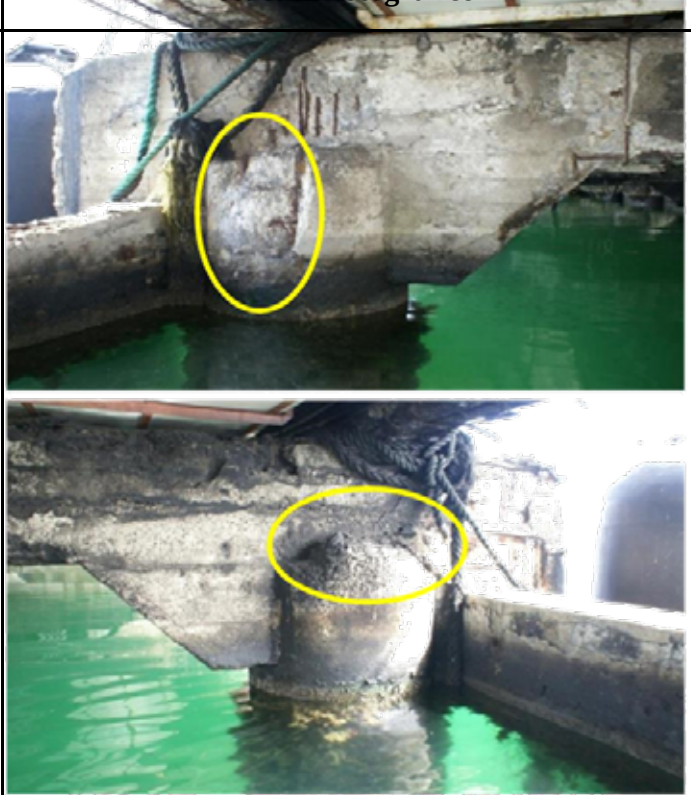
| Ubicación del Componente | Defectos Encontrados | Recuento Fotográfico |
|---|---|---|
| <h1>H-15</h1> | <p>1. Desprendimiento/Deslaminaciones: sobrepasa el estado de condición dos (2) y se debe garantizar una revisión técnica para determinar El estado del elemento en el muelle</p> <p>2. Acero Expuesto: sobrepasa el estado de condición dos (2) y se debe garantizar una revisión técnica para determinar El estado del elemento en el muelle</p> <p>3. Longitud de Grietas: Ninguna</p> <p>4. Profundidad de las Grietas: Ninguna</p> <p>5. Eflorescencia: Ninguna</p> | |

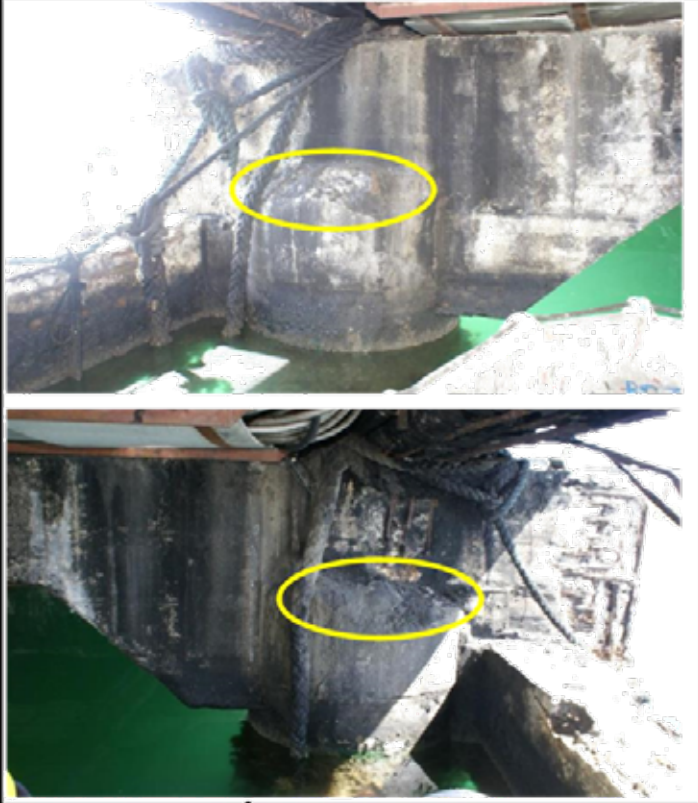
| Ubicación del Componente | Defectos Encontrados | Recuento Fotográfico |
|---|---|---|
| <h1>H-17</h1> | <p>1. Desprendimiento/Deslaminaciones: sobrepasa el estado de condición dos (2) y se debe garantizar una revisión técnica para determinar El estado del elemento en el muelle</p> <p>2. Acero Expuesto: Ninguno</p> <p>3. Longitud de Grietas: Ninguno</p> <p>4. Profundidad de las Grietas: Ninguno</p> <p>5. Eflorescencia: Ninguna</p> | |

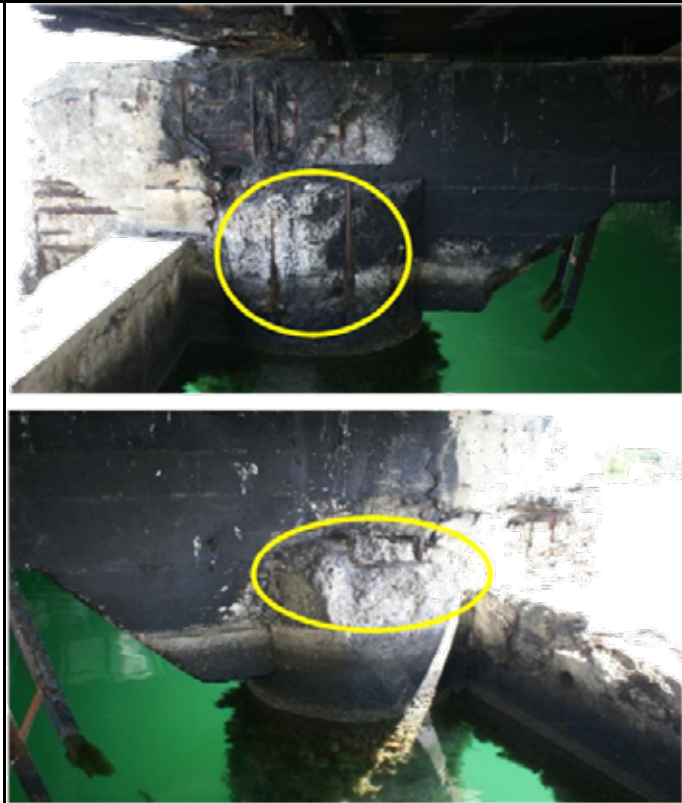
| Ubicación del Componente | Defectos Encontrados | Recuento Fotográfico |
|---|---|---|
| <div>H-18</div> | 1. Desprendimiento/Deslaminaciones: sobrepasa el estado de condición dos (2) y se debe garantizar una revisión técnica para determinar El estado del elemento en el muelle | |
| | 2. Acero Expuesto: sobrepasa el estado de condición dos (2) y se debe garantizar una revisión técnica para determinar El estado del elemento en el muelle | |

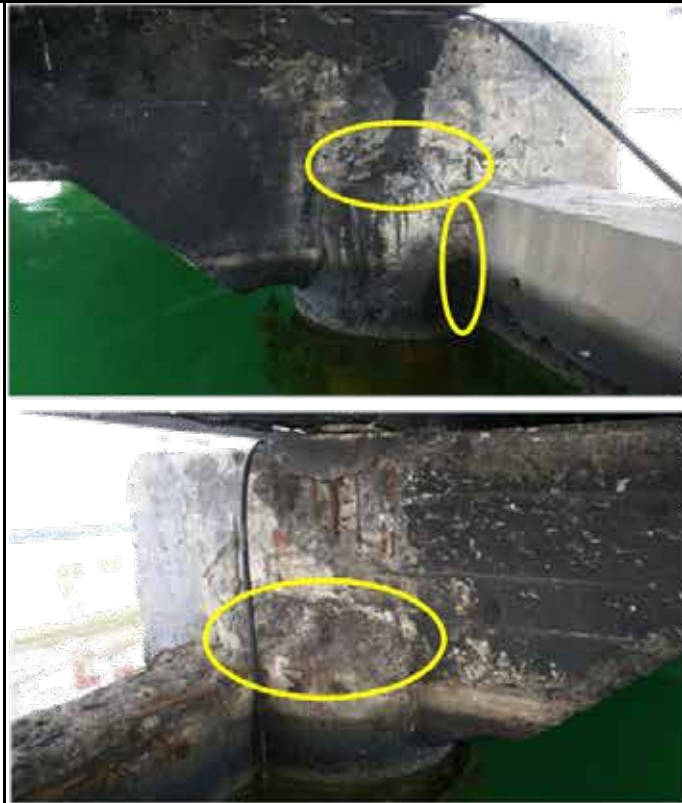
| Ubicación del Componente | Defectos Encontrados | Recuento Fotográfico |
|---|---|---|
| <div>I-18</div> | 1. Desprendimiento/Deslaminaciones:<br>sobrepasa el estado de condición dos (2) y se debe garantizar una revisión técnica para determinar El estado del elemento en el muelle | |
| | 2. Acero Expuesto:<br>sobrepasa el estado de condición dos (2) y se debe garantizar una revisión técnica para determinar El estado del elemento en el muelle | |

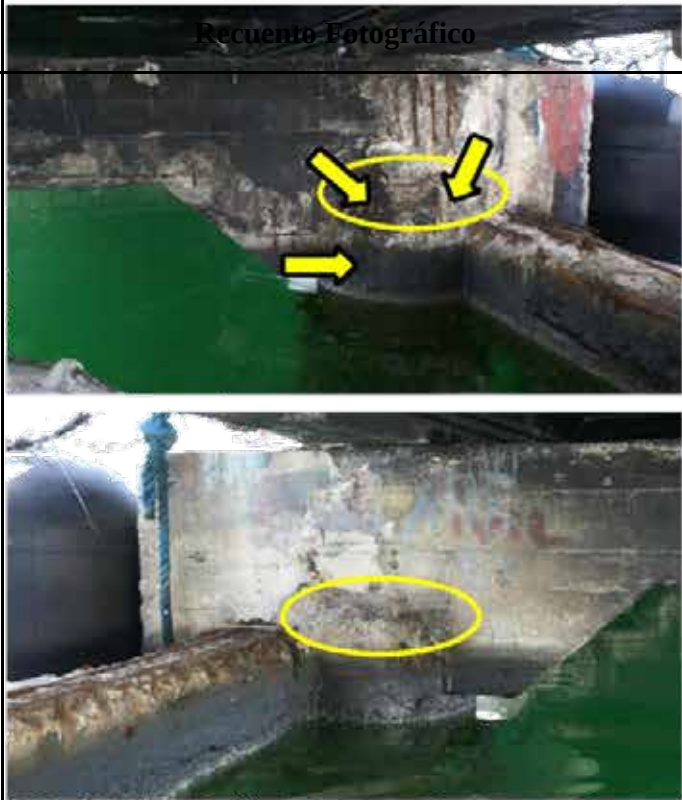
| Nombre de la Estructura: Muelle Sierra | | Ubicación Geográfica de la Estructura: Base Naval de Puerto Cabello | |
|---|---|---|--|
| I-19 | <p>1. Desprendimiento/Deslaminaciones: sobrepasa el estado de condición dos (2) y se debe garantizar una revisión técnica para determinar El estado del elemento en el muelle</p> <p>2. Acero Expuesto: sobrepasa el estado de condición dos (2) y se debe garantizar una revisión técnica para determinar El estado del elemento en el muelle</p> <p>3. Longitud de Grietas: Ninguna</p> <p>4. Profundidad de las Grietas: Ninguna</p> <p>5. Eflorescencia: Ninguna</p> | | |

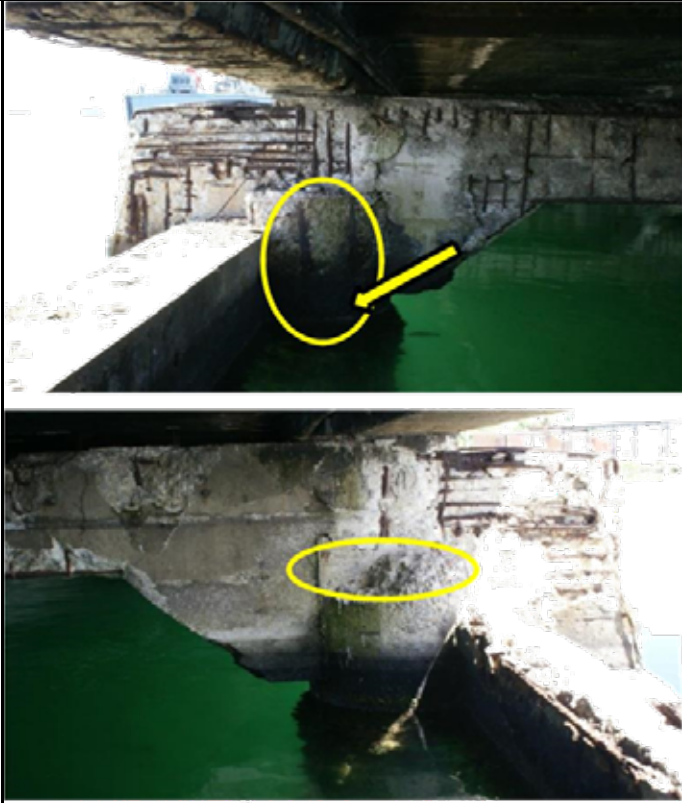
| <b>Nombre de la Estructura:</b> Muelle Sierra | | <b>Ubicación Geográfica de la Estructura:</b> Base Naval de Puerto Cabello | |
|---|---|---|---|
| H-20 | <ol style="list-style-type: none"> <li>1. Desprendimiento/Deslaminaciones: sobrepasa el estado de condición dos (2) y se debe garantizar una revisión técnica para determinar El estado del elemento en el muelle</li> <li>2. Acero Expuesto: sobrepasa el estado de condición dos (2) y se debe garantizar una revisión técnica para determinar El estado del elemento en el muelle</li> <li>3. Longitud de Grietas: más allá de el estado de condición dos (2) y se debe garantizar una revisión técnica para determinar El estado del elemento en el muelle</li> <li>4. Profundidad de las Grietas: más allá de los sobrepasa el estado de condición dos (2) y se debe garantizar una revisión técnica para determinar El estado del elemento en el muelle</li> <li>5. Eflorescencia: Ninguna</li> </ol> | | |

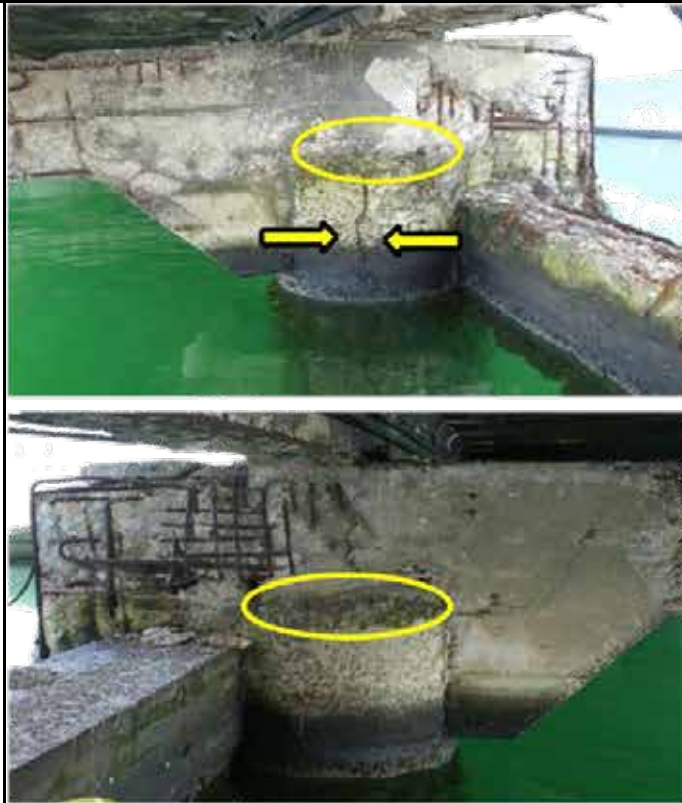
| Ubicación del Componente | Defectos Encontrados | Recuento Fotográfico |
|---|---|---|
| I-20 | 1. Desprendimiento/Deslaminaciones: sobrepasa el estado de condición dos (2) y se debe garantizar una revisión técnica para determinar El estado del elemento en el muelle | |
| | 2. Acero Expuesto: sobrepasa el estado de condición dos (2) y se debe garantizar una revisión técnica para determinar El estado del elemento en el muelle | |

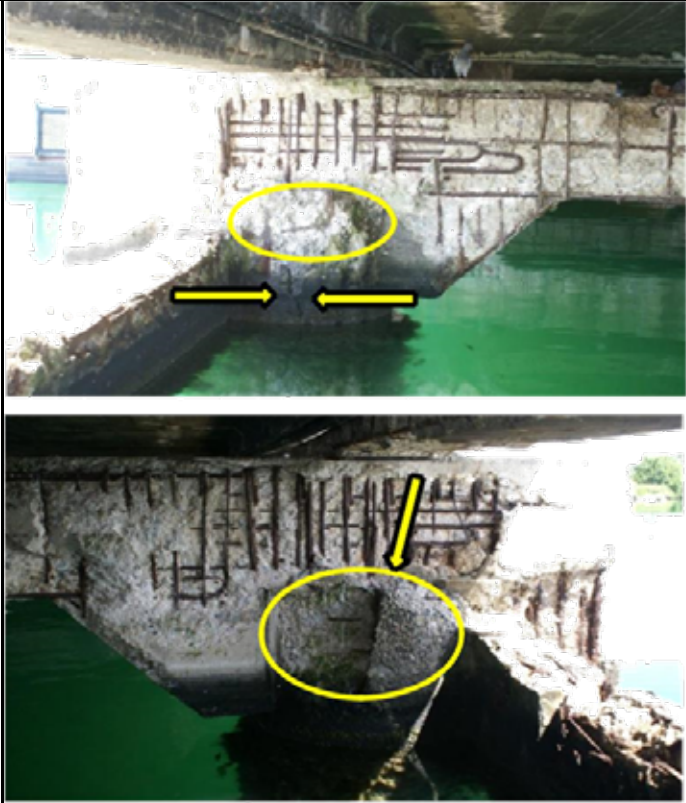
| Nombre de la Estructura: Muelle Sierra | | Ubicación Geográfica de la Estructura: Base Naval de Puerto Cabello | |
|---|---|---|---|
| H-21 | <p>1. Desprendimiento/Deslaminaciones: sobrepasa el estado de condición dos (2) y se debe garantizar una revisión técnica para determinar El estado del elemento en el muelle</p> <p>2. Acero Expuesto: sobrepasa el estado de condición dos (2) y se debe garantizar una revisión técnica para determinar El estado del elemento en el muelle</p> <p>3. Longitud de Grietas: más allá de el estado de condición dos (2) y se debe garantizar una revisión técnica para determinar El estado del elemento en el muelle</p> <p>4. Profundidad de las Grietas: más allá de los sobrepasa el estado de condición dos (2) y se debe garantizar una revisión técnica para determinar El estado del elemento en el muelle</p> <p>5. Eflorescencia: Ninguna</p> | | |

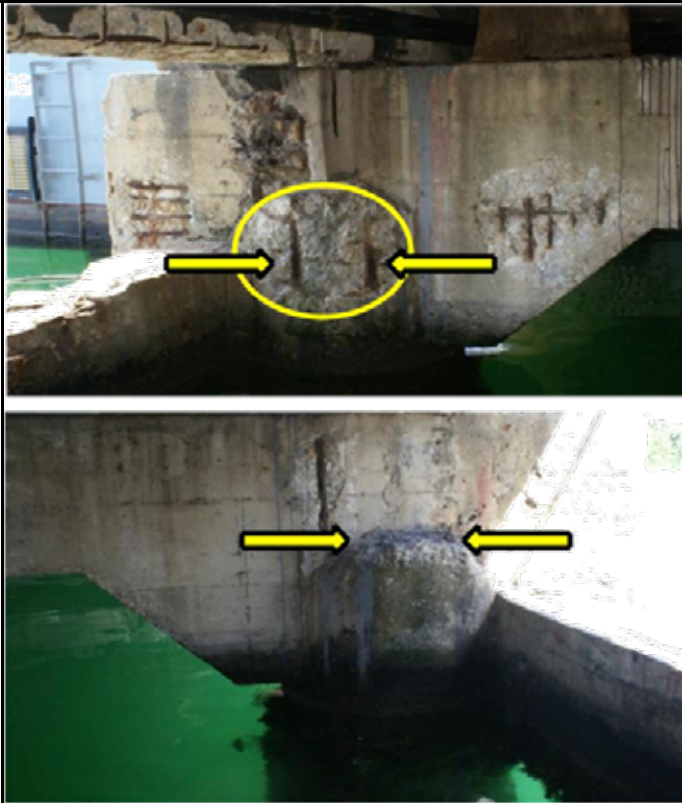
| Ubicación del Componente | Defectos Encontrados | Recuento Fotográfico |
|---|---|---|
| <div>H-22</div> | 1. Desprendimiento/Deslaminaciones:<br>sobrepasa el estado de condición dos (2) y se debe garantizar una revisión técnica para determinar El estado del elemento en el muelle | |
| | 2. Acero Expuesto:<br>sobrepasa el estado de condición dos (2) y se debe garantizar una revisión técnica para determinar El estado del elemento en el muelle | |

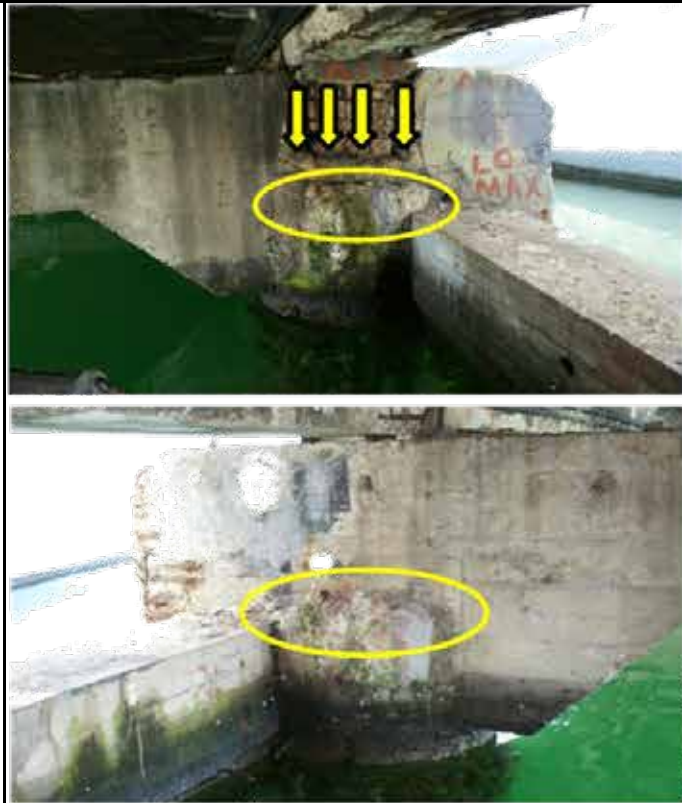
| Ubicación del Componente | Defectos Encontrados | Recuento Fotográfico |
|---|---|---|
| <div>I-22</div> | 1. Desprendimiento/Deslaminaciones: sobrepasa el estado de condición dos (2) y se debe garantizar una revisión técnica para determinar El estado del elemento en el muelle | |
| | 2. Acero Expuesto: sobrepasa el estado de condición dos (2) y se debe garantizar una revisión técnica para determinar El estado del elemento en el muelle | |

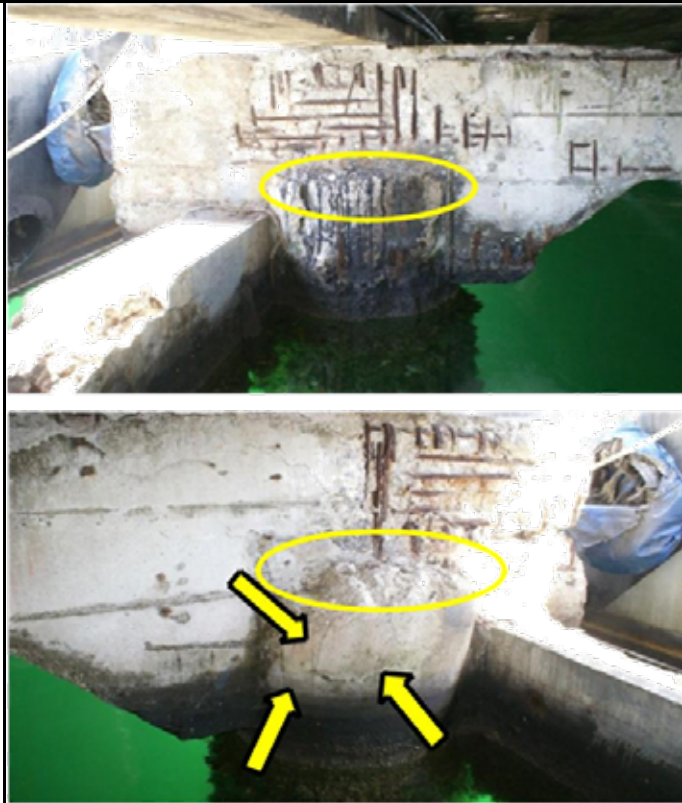
| Ubicación del Componente | Defectos Encontrados | Recuento Fotográfico |
|---|---|---|
| <div>H-23</div> | 1. Desprendimiento/Deslaminaciones: sobrepasa el estado de condición dos (2) y se debe garantizar una revisión técnica para determinar El estado del elemento en el muelle | |
| | 2. Acero Expuesto: sobrepasa el estado de condición dos (2) y se debe garantizar una revisión técnica para determinar El estado del elemento en el muelle | |

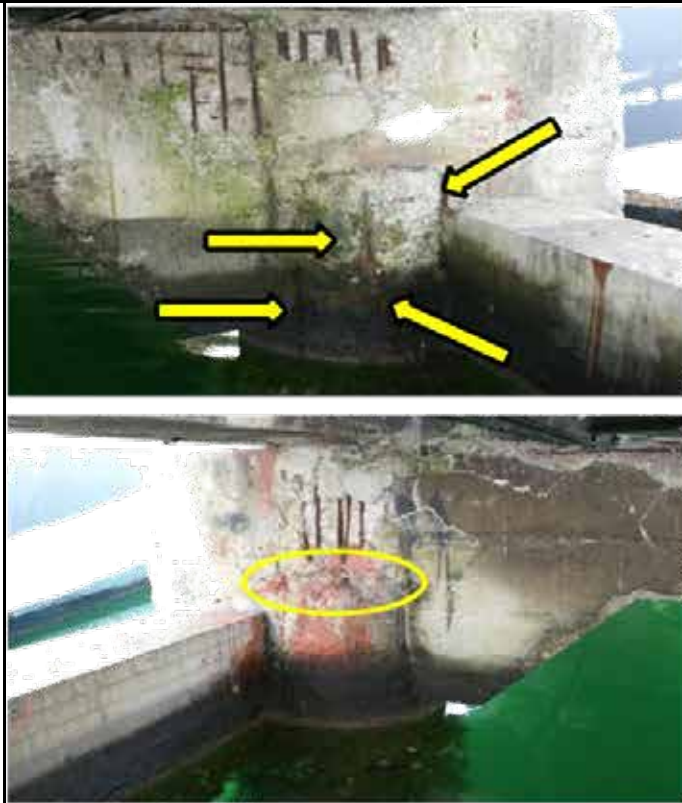
| Ubicación del Componente | Defectos Encontrados | Recuento Fotográfico |
|---|---|---|
| I-23 | 1. Desprendimiento/Deslaminaciones: sobrepasa el estado de condición dos (2) y se debe garantizar una revisión técnica para determinar El estado del elemento en el muelle | |
| | 2. Acero Expuesto: sobrepasa el estado de condición dos (2) y se debe garantizar una revisión técnica para determinar El estado del elemento en el muelle | |

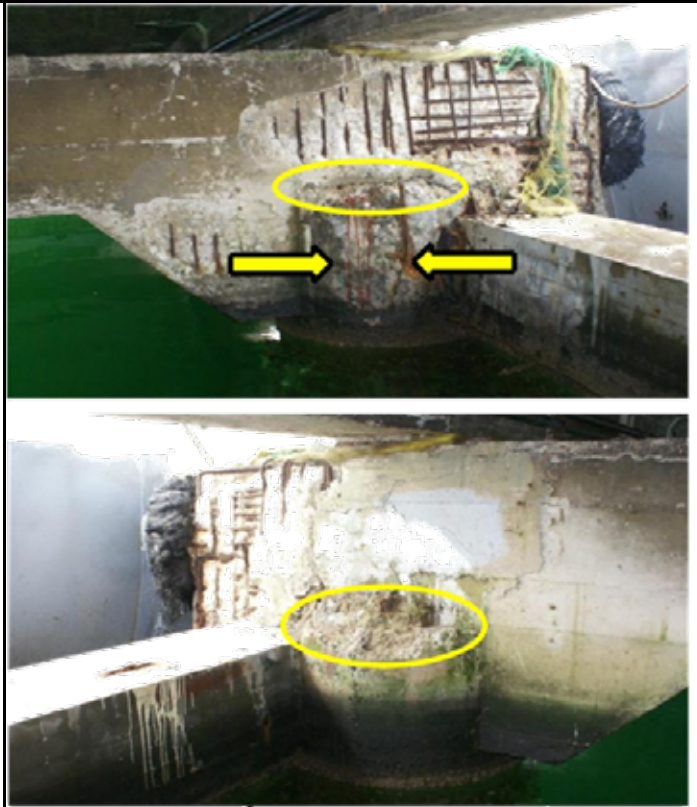
| Ubicación del Componente | Defectos Encontrados | Recuento Fotográfico |
|---|---|---|
| I-24 | 1. Desprendimiento/Deslaminaciones: sobrepasa el estado de condición dos (2) y se debe garantizar una revisión técnica para determinar El estado del elemento en el muelle | |
| | 2. Acero Expuesto: sobrepasa el estado de condición dos (2) y se debe garantizar una revisión técnica para determinar El estado del elemento en el muelle | |

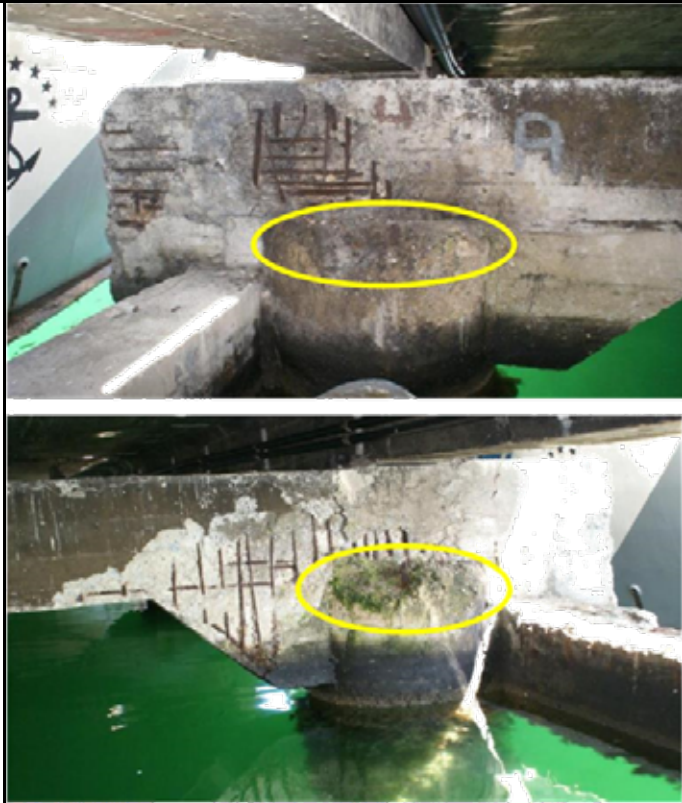
| Ubicación del Componente | Defectos Encontrados | Recuento Fotográfico |
|---|---|---|
| <div>H-25</div> | 1. Desprendimiento/Deslaminaciones:<br>sobrepasa el estado de<br>condición dos (2) y se debe garantizar una revisión<br>técnica para determinar El estado del elemento<br>en el muelle | |
| | 2. Acero Expuesto:<br>sobrepasa el estado de condición dos (2) y<br>se debe garantizar una revisión técnica para<br>determinar El estado del elemento en el muelle | |

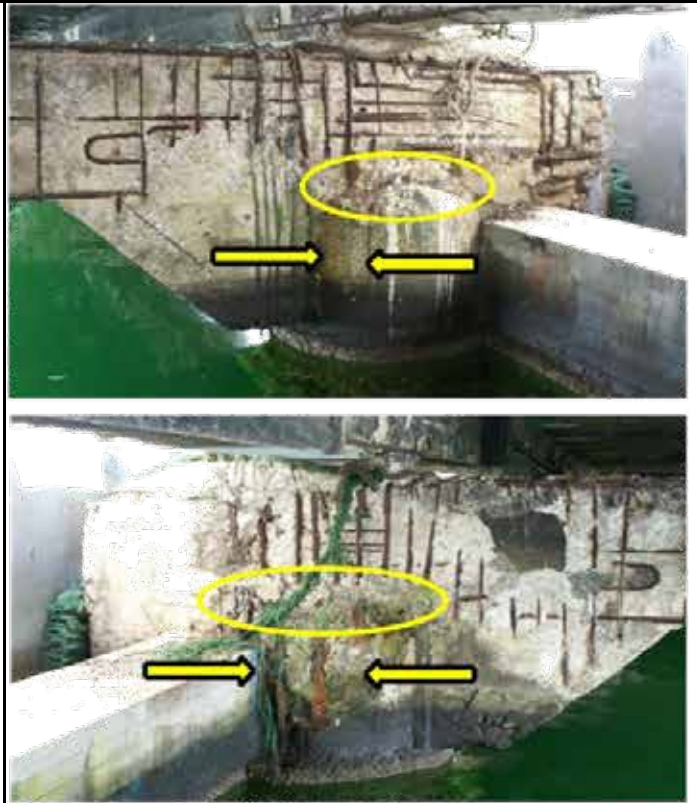
| Ubicación del Componente | Defectos Encontrados | Recuento Fotográfico |
|---|---|---|
| I-26 | 1. Desprendimiento/Deslaminaciones: sobrepasa el estado de condición dos (2) y se debe garantizar una revisión técnica para determinar El estado del elemento en el muelle | |
| | 2. Acero Expuesto: sobrepasa el estado de condición dos (2) y se debe garantizar una revisión técnica para determinar El estado del elemento en el muelle | |

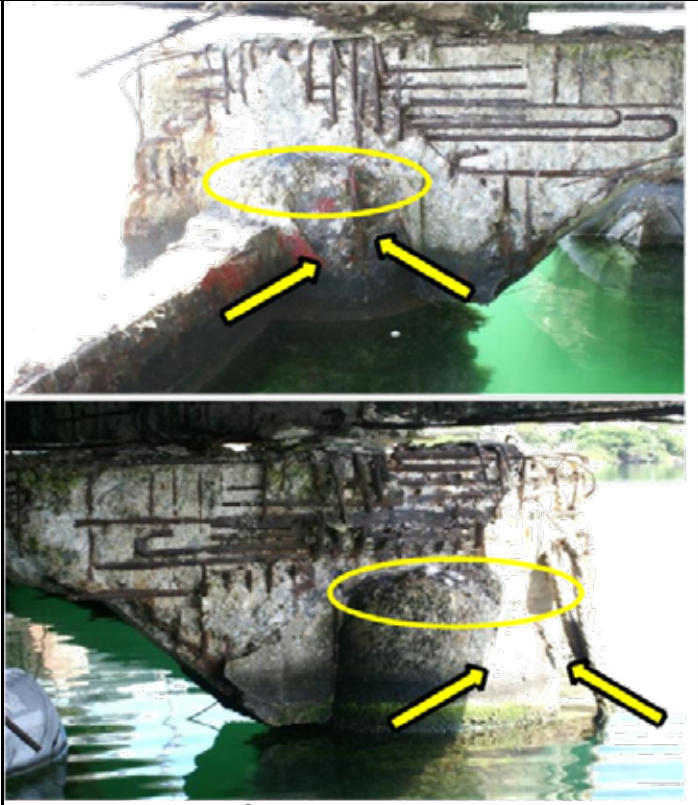
| Ubicación del Componente | Defectos Encontrados | Recuento Fotográfico |
|---|---|---|
| <h1>H-28</h1> | <p>1. Desprendimiento/Deslaminaciones: más allá de los límites establecidos en el estado de condición dos (2) y se debe garantizar una revisión técnica para determinar El estado del elemento en el muelle</p> <p>2. Acero Expuesto: más allá de los límites establecidos en el estado de condición dos (2) y se debe garantizar una revisión técnica para determinar El estado del elemento en el muelle</p> <p>3. Longitud de Grietas: más allá de los límites establecidos en el estado de condición dos (2) y se debe garantizar una revisión técnica para determinar El estado del elemento en el muelle</p> <p>4. Profundidad de las Grietas: más allá de los límites establecidos en el estado de condición dos (2) y se debe garantizar una revisión técnica para determinar El estado del elemento en el muelle</p> <p>5. Eflorescencia: Ninguna</p> | |

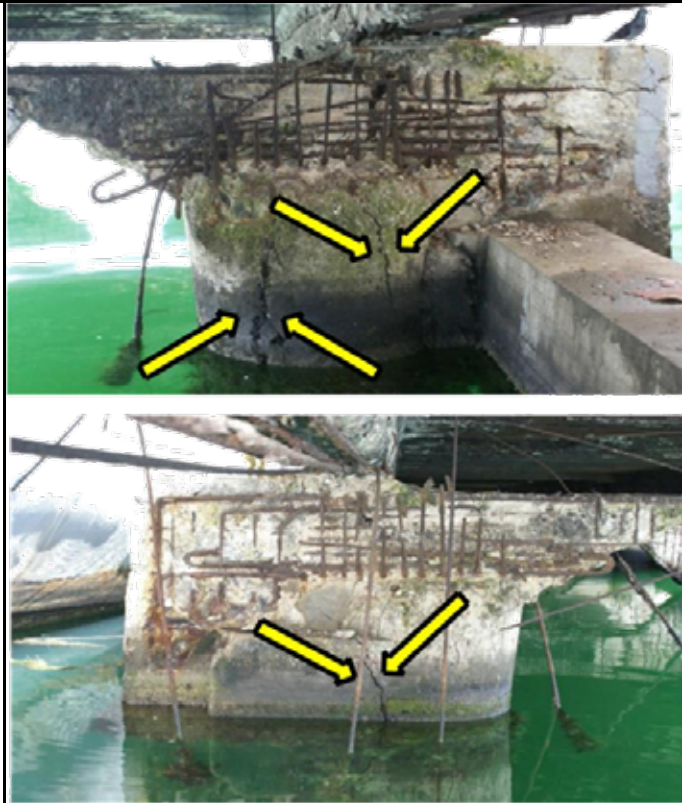
| Ubicación del Componente | Defectos Encontrados | Recuento Fotográfico |
|---|---|---|
| <div>I-28</div> | 1. Desprendimiento/Deslaminaciones: más allá de los límites establecidos en el estado de condición dos (2) y se debe garantizar una revisión técnica para determinar El estado del elemento en el muelle | |
| | 2. Acero Expuesto: más allá de los límites establecidos en el estado de condición dos (2) y se debe garantizar una revisión técnica para determinar El estado del elemento en el muelle | |

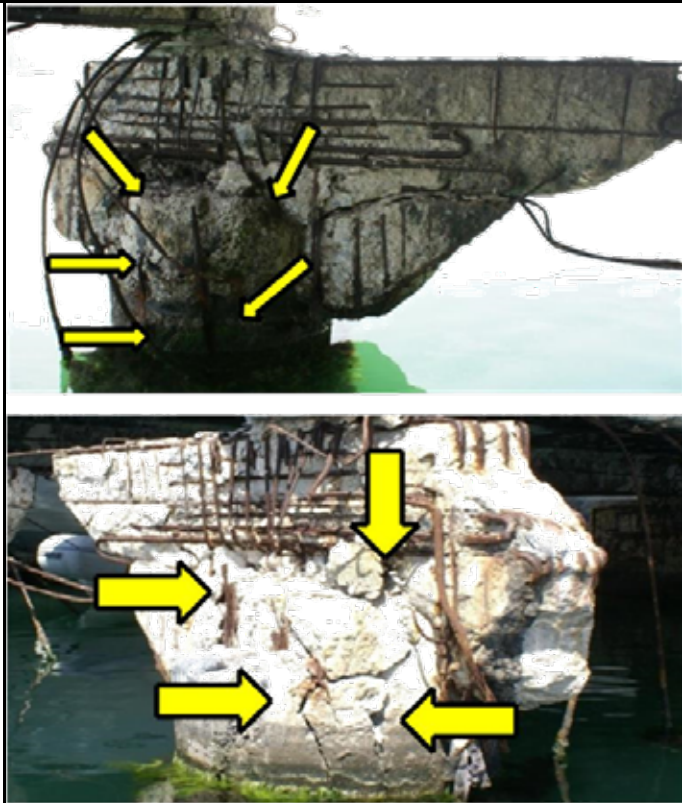
| Ubicación del Componente | Defectos Encontrados | Recuento Fotográfico |
|---|---|---|
| <div>H-29</div> | 1. Desprendimiento/Deslaminaciones: más allá de los límites establecidos en el estado de condición dos (2) y se debe garantizar una revisión técnica para determinar El estado del elemento en el muelle | |
| | 2. Acero Expuesto: más allá de los límites establecidos en el estado de condición dos (2) y se debe garantizar una revisión técnica para determinar El estado del elemento en el muelle | |

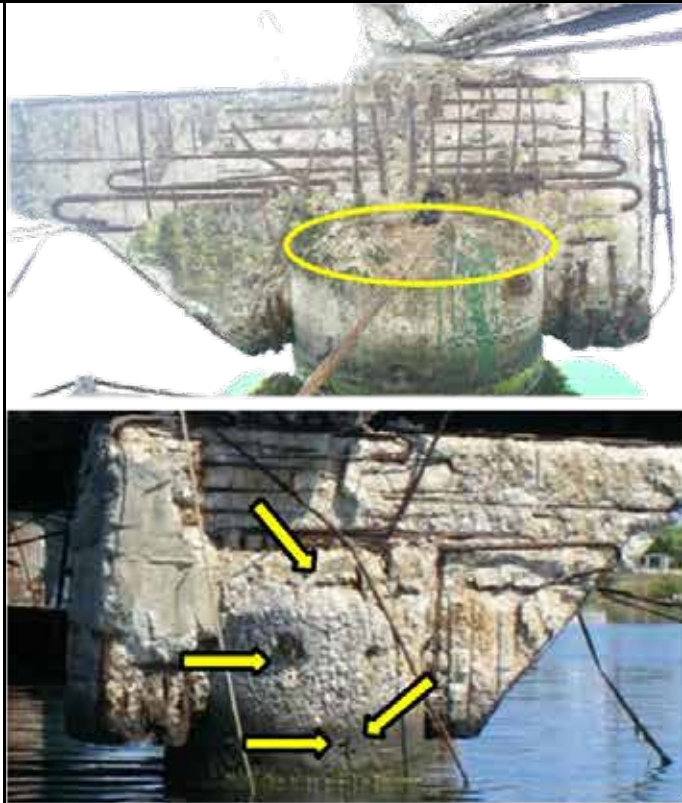
| Ubicación del Componente | Defectos Encontrados | Recuento Fotográfico |
|---|---|---|
| I-29 | 1. Desprendimiento/Deslaminaciones: más allá de los límites establecidos en el estado de condición dos (2) y se debe garantizar una revisión técnica para determinar El estado del elemento en el muelle | |
| | 2. Acero Expuesto: más allá de los límites establecidos en el estado de condición dos (2) y se debe garantizar una revisión técnica para determinar El estado del elemento en el muelle | |

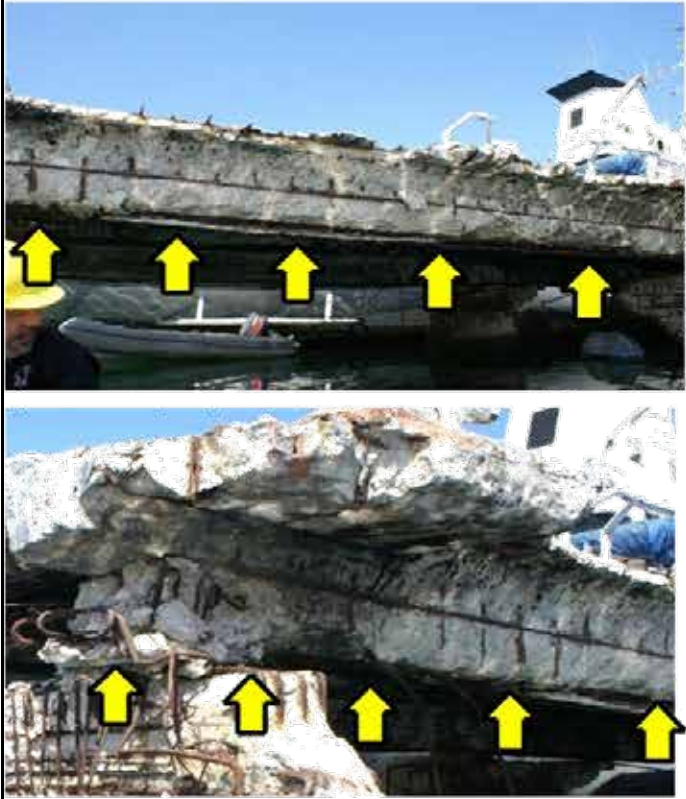
| Ubicación del Componente | Defectos Encontrados | Recuento Fotográfico |
|---|---|---|
| <div style="font-size: 48px; font-weight: bold; text-align: center;">H (28-29)</div> | <b>1. Desprendimiento/Deslaminaciones:</b><br>más allá de los límites establecidos en el estado de condición dos (2) y se debe garantizar una revisión técnica para determinar El estado del elemento en el muelle<br><b>2. Acero Expuesto:</b> más allá de los límites establecidos en el estado de condición dos (2) y se debe garantizar una revisión técnica para determinar El estado del elemento en el muelle<br><b>3. Longitud de Grietas:</b> más allá de los límites establecidos en el estado de condición dos (2) y se debe garantizar una revisión técnica para determinar El estado del elemento en el muelle<br><b>4. Profundidad de las Grietas:</b> más allá de los límites establecidos en el estado de condición dos (2) y se debe garantizar una revisión técnica para determinar El estado del elemento en el muelle<br><b>5. Eflorescencia:</b> Ninguna | |

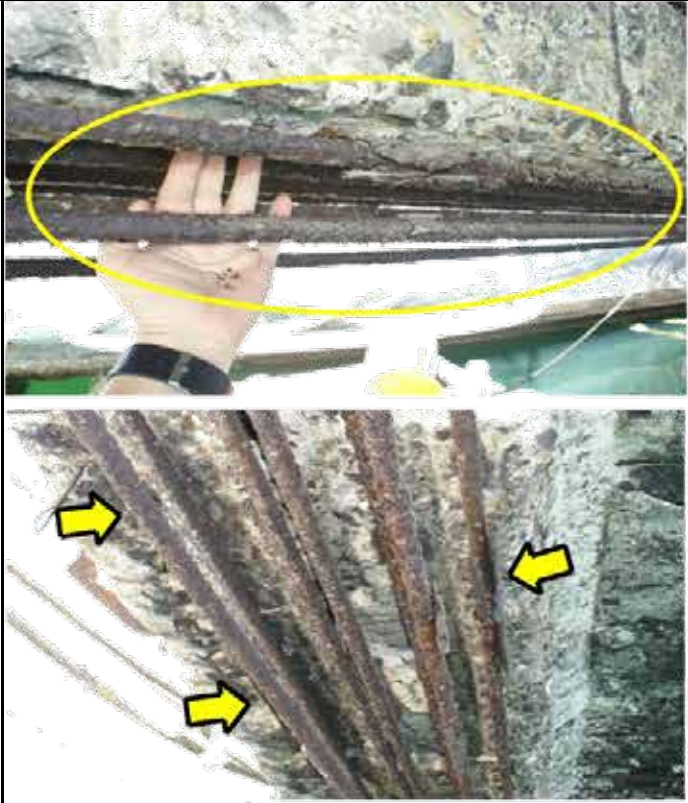
| Ubicación del Componente | Defectos Encontrados | Recuento Fotográfico |
|---|---|---|
| <b>I(28-29)</b> | <p>1. Desprendimiento/Deslaminaciones: más allá de los límites establecidos en el estado de condición dos (2) y se debe garantizar una revisión técnica para determinar El estado del elemento en el muelle</p> <p>2. Acero Expuesto: más allá de los límites establecidos en el estado de condición dos (2) y se debe garantizar una revisión técnica para determinar El estado del elemento en el muelle</p> <p>3. Longitud de Grietas: más allá de los límites establecidos en el estado de condición dos (2) y se debe garantizar una revisión técnica para determinar El estado del elemento en el muelle</p> <p>4. Profundidad de las Grietas: más allá de los límites establecidos en el estado de condición dos (2) y se debe garantizar una revisión técnica para determinar El estado del elemento en el muelle</p> <p>5. Eflorescencia: Ninguna</p> | |

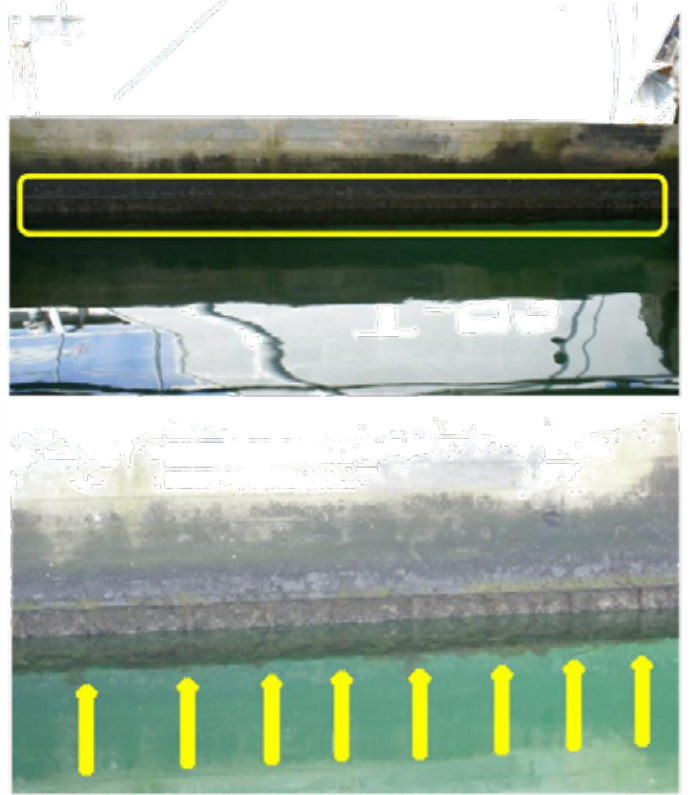
| <b>PLANILLA DE INSPECCIÓN VISUAL</b> | | |
|---|---|---|
| <b>I'(10-11)</b> | <p>1. Desprendimiento/Deslaminaciones: Severas mayores a de 25 mm de profundidad y diámetros mayores a 2mm</p> <p>2. Acero Expuesto: más allá de los límites establecidos en el estado de condición dos (2) y se debe garantizar una revisión técnica para determinar El estado del elemento en el muelle</p> <p>3. Longitud de Grietas: Ninguna</p> <p>4. Profundidad de las Grietas: Ninguna</p> <p>5. Eflorescencia: Ninguna</p> | |

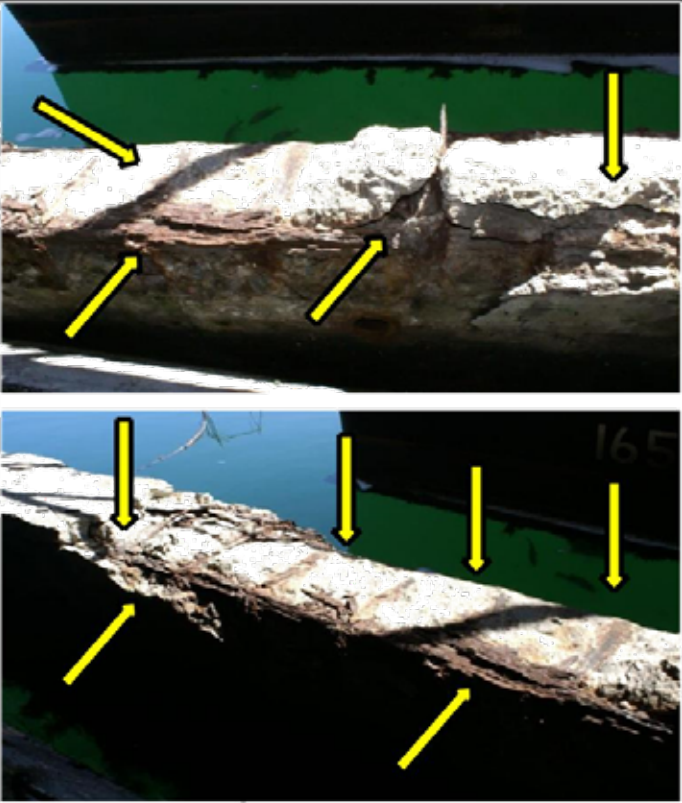
| Nombre de la Estructura: Muelle Sierra | | Ubicación Geográfica de la Estructura: Base Naval de Puerto Cabello | |
|---|---|---|--|
| H'(22-23) | <p>1. Desprendimiento/Deslaminaciones: Se sobrepasa el estado de condición dos (2) y se debe garantizar una revisión técnica para determinar El estado del elemento en el muelle</p> <p>2. Acero Expuesto: Se sobrepasa el estado de condición dos (2) y se debe garantizar una revisión técnica para determinar El estado del elemento en el muelle</p> <p>3. Longitud de Grietas: Se sobrepasa el estado de condición dos (2) y se debe garantizar una revisión técnica para determinar El estado del elemento en el muelle</p> <p>4. Profundidad de las Grietas: Se sobrepasa el estado de condición dos (2) y se debe garantizar una revisión técnica para determinar El estado del elemento en el muelle</p> <p>5. Eflorescencia: Ninguna</p> | | |

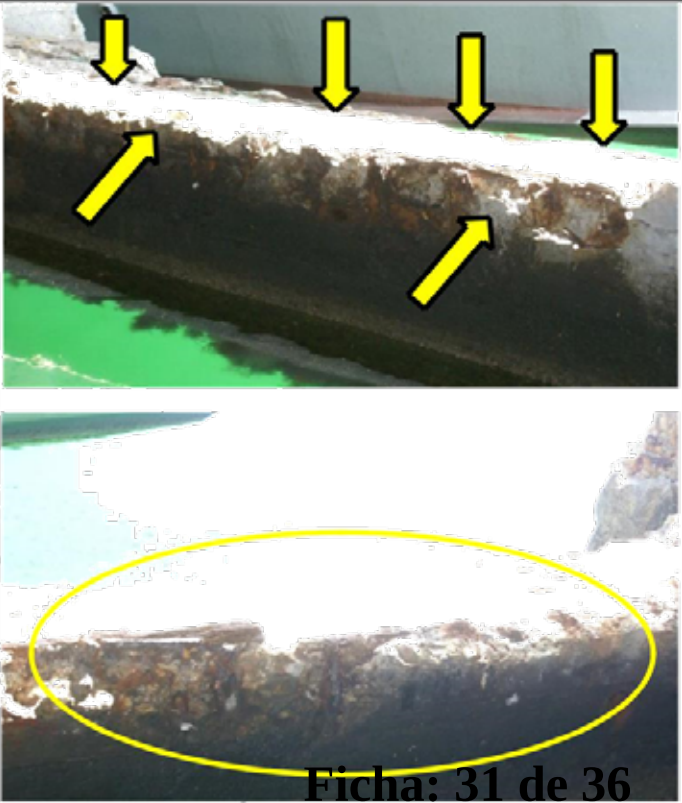
| <b>Nombre de la Estructura:</b> Muelle Sierra | | <b>Ubicación Geográfica de la Estructura:</b> Base Naval de Puerto Cabello | |
|---|---|---|--|
| H'(25-26) | <p>1. Desprendimiento/Deslaminaciones: sobrepasa el estado de condición dos (2) y se debe garantizar una revisión técnica para determinar El estado del elemento en el muelle</p> <p>2. Acero Expuesto: Se sobrepasa el estado de condición dos (2) y se debe garantizar una revisión técnica para determinar El estado del elemento en el muelle</p> <p>3. Longitud de Grietas: Se sobrepasa el estado de condición dos (2) y se debe garantizar una revisión técnica para determinar El estado del elemento en el muelle</p> <p>4. Profundidad de las Grietas: Se sobrepasa el estado de condición dos (2) y se debe garantizar una revisión técnica para determinar El estado del elemento en el muelle</p> <p>5. Eflorescencia: Ninguna</p> | | |

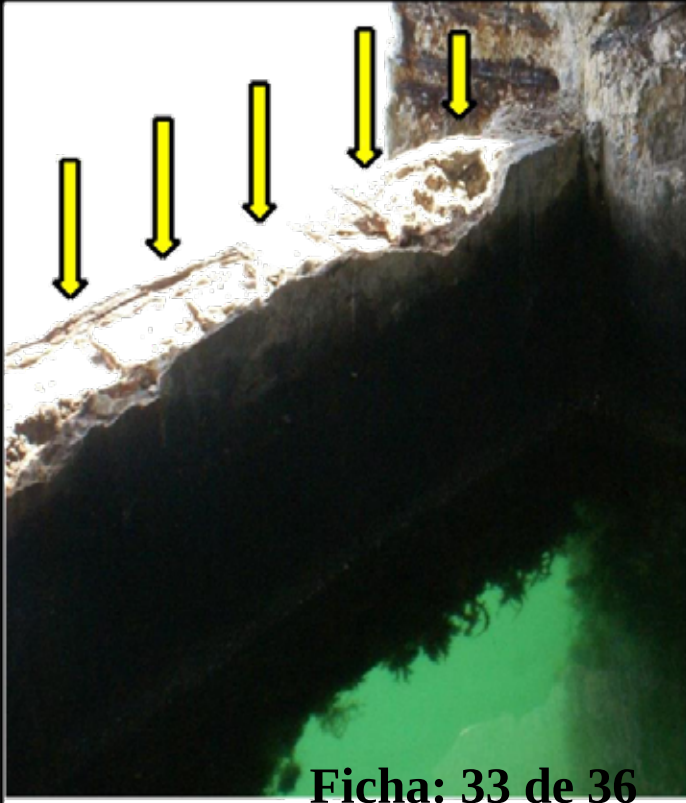
| Nombre de la Estructura: Muelle Sierra | | Ubicación Geográfica de la Estructura: Base Naval de Puerto Cabello | |
|---|---|---|--|
| H'(26-27) | <p>1. Desprendimiento/Deslaminaciones: Se sobrepasa el estado de condición dos (2) y se debe garantizar una revisión técnica para determinar El estado del elemento en el muelle</p> <p>2. Acero Expuesto: Se sobrepasa el estado de condición dos (2) y se debe garantizar una revisión técnica para determinar El estado del elemento en el muelle</p> <p>3. Longitud de Grietas: Se sobrepasa el estado de condición dos (2) y se debe garantizar una revisión técnica para determinar El estado del elemento en el muelle</p> <p>4. Profundidad de las Grietas: Se sobrepasa el estado de condición dos (2) y se debe garantizar una revisión técnica para determinar El estado del elemento en el muelle</p> <p>5. Eflorescencia: Ninguna</p> | | |

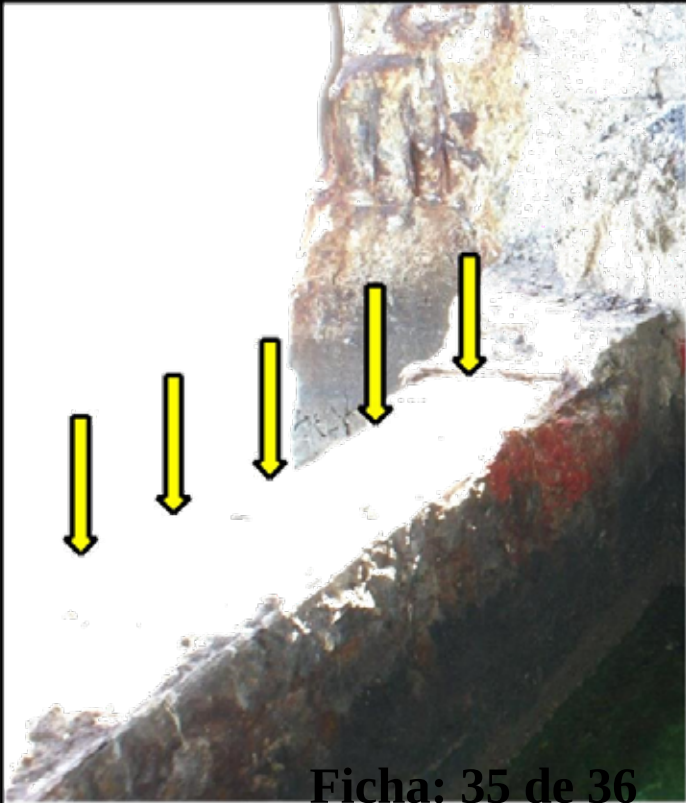
| Nombre de la Estructura: Muelle Sierra | | Ubicación Geográfica de la Estructura: Base Naval de Puerto Cabello | |
|---|---|---|--|
| H'(27-28) | <p>1. Desprendimiento/Deslaminaciones: Se sobrepasa el estado de condición dos (2) y se debe garantizar una revisión técnica para determinar El estado del elemento en el muelle</p> <p>2. Acero Expuesto: Se sobrepasa el estado de condición dos (2) y se debe garantizar una revisión técnica para determinar El estado del elemento en el muelle</p> <p>3. Longitud de Grietas: Se sobrepasa el estado de condición dos (2) y se debe garantizar una revisión técnica para determinar El estado del elemento en el muelle</p> <p>4. Profundidad de las Grietas: Se sobrepasa el estado de condición dos (2) y se debe garantizar una revisión técnica para determinar El estado del elemento en el muelle</p> <p>5. Eflorescencia: Ninguna</p> | | |
