**ESTUDIO DE FACTIBILIDAD PARA LA  
REHABILITACIÓN DE LOS MUELLES  
SIERRA Y MIKE DE LA BASE NAVAL  
AGUSTÍN ARMARIO EN PUERTO CABELLO**

**Autores:** Guido Carrara  
Mayrobel Garrido

**Trabajo de grado presentado como requisito para optar por el título de  
INGENIERO CIVIL**

San Diego, Julio de 2018

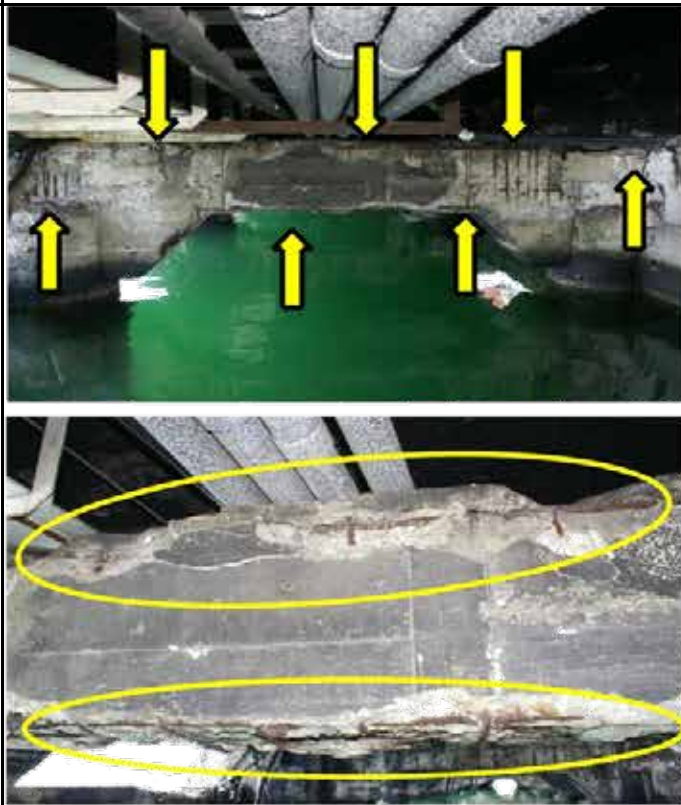
| Ubicación del Componente | Defectos Encontrados | Recuento Fotográfico |
|---|---|---|
| <h1>HI-15</h1> | <p>1. Desprendimiento/Deslaminaciones: sobrepasa el estado de condición dos (2) y se debe garantizar una revisión técnica para determinar El estado del elemento en el muelle</p> <p>2. Acero Expuesto: sobrepasa el estado de condición dos (2) y se debe garantizar una revisión técnica para determinar El estado del elemento en el muelle</p> <p>3. Longitud de Grietas: más allá de el estado de condición dos (2) y se debe garantizar una revisión técnica para determinar El estado del elemento en el muelle</p> <p>4. Profundidad de las Grietas: más allá de los sobrepasa el estado de condición dos (2) y se debe garantizar una revisión técnica para determinar El estado del elemento en el muelle</p> <p>5. Eflorescencia: Ninguna</p> | |

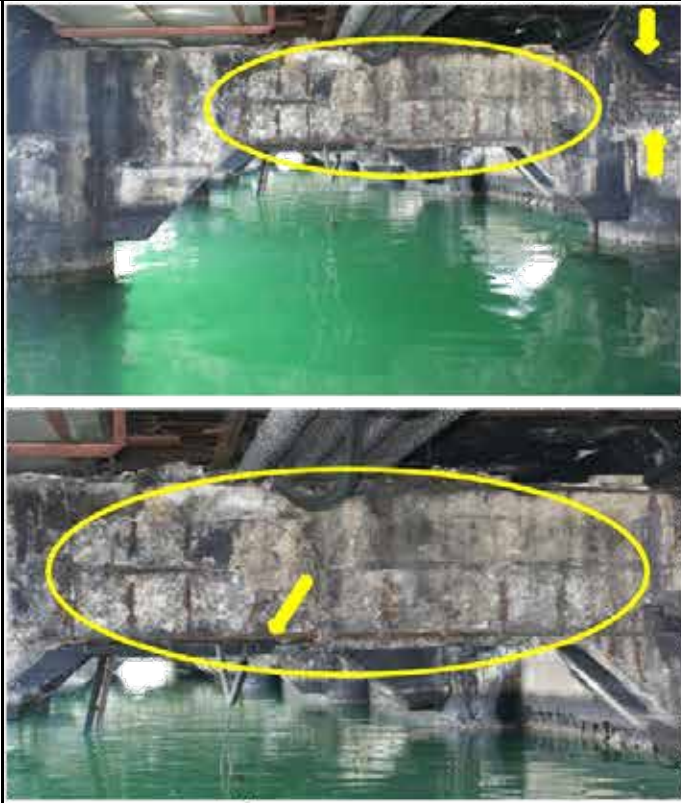
| Ubicación del Componente | Defectos Encontrados | Recuento Fotográfico |
|---|---|---|
| <h1>HI-16</h1> | <p>1. Desprendimiento/Deslaminaciones: sobrepasa el estado de condición dos (2) y se debe garantizar una revisión técnica para determinar El estado del elemento en el muelle</p> <p>2. Acero Expuesto: sobrepasa el estado de condición dos (2) y se debe garantizar una revisión técnica para determinar El estado del elemento en el muelle</p> <p>3. Longitud de Grietas: Ninguna</p> <p>4. Profundidad de las Grietas: Ninguna</p> <p>5. Eflorescencia: Ninguna</p> | |

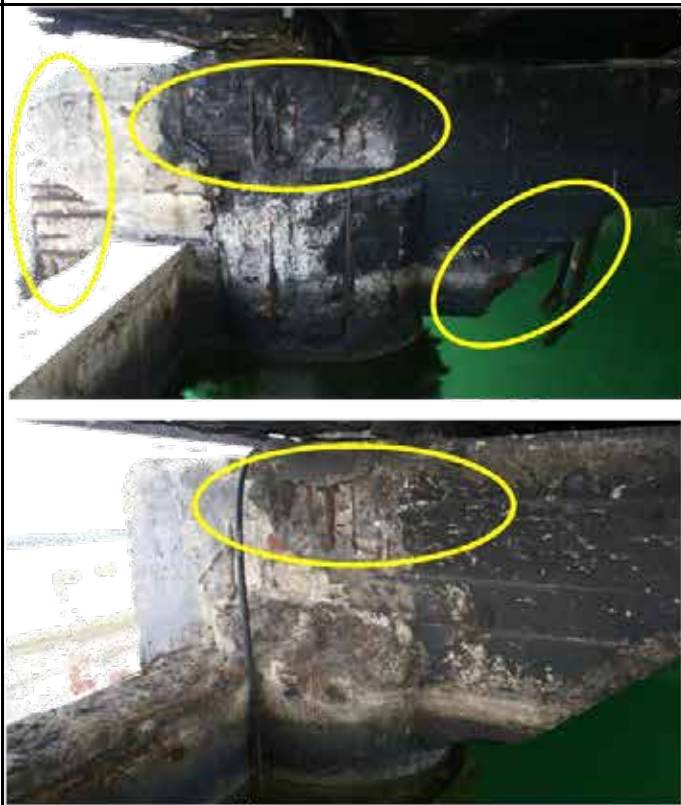
| Ubicación del Componente | Defectos Encontrados | Recuento Fotográfico |
|---|---|---|
| <b>HI-18</b> | <p>1. Desprendimiento/Deslaminaciones: más allá de los límites establecidos en el estado de condición dos (2) y se debe garantizar una revisión técnica para determinar El estado del elemento en el muelle</p> <p>2. Acero Expuesto: más allá de los límites establecidos en el estado de condición dos (2) y se debe garantizar una revisión técnica para determinar El estado del elemento en el muelle</p> <p>3. Longitud de Grietas: más allá de los límites establecidos en el estado de condición dos (2) y se debe garantizar una revisión técnica para determinar El estado del elemento en el muelle</p> <p>4. Profundidad de las Grietas: más allá de los límites establecidos en el estado de condición dos (2) y se debe garantizar una revisión técnica para determinar El estado del elemento en el muelle</p> <p>5. Eflorescencia: Ninguna</p> | |

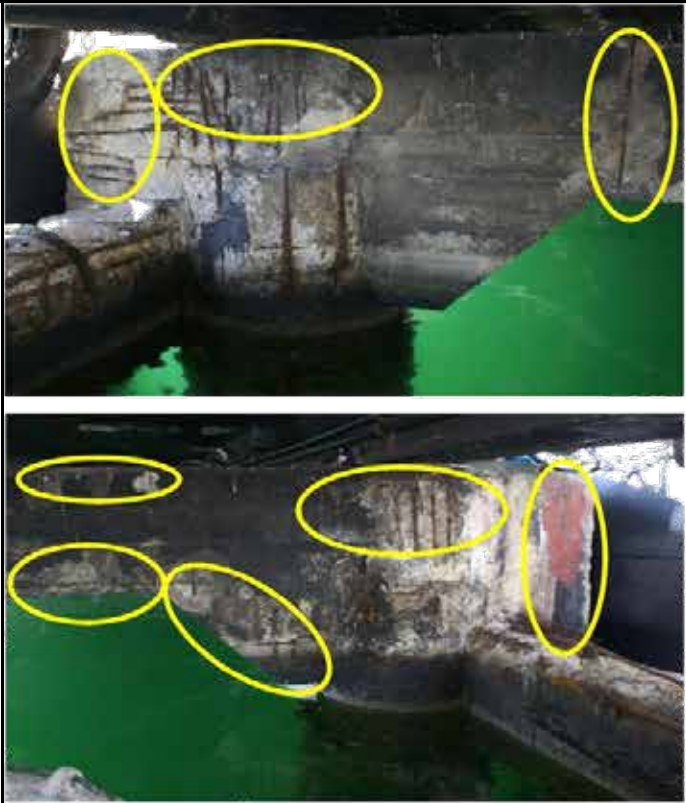
| Nombre de la Estructura: Muelle Sierra | | Ubicación Geográfica de la Estructura: Base Naval de Puerto Cabello | |
|---|---|---|---|
| HI-19 | <ol style="list-style-type: none"> <li>1. Desprendimiento/Deslaminaciones: más allá de los límites establecidos en el estado de condición dos (2) y se debe garantizar una revisión técnica para determinar El estado del elemento en el muelle</li> <li>2. Acero Expuesto: más allá de los límites establecidos en el estado de condición dos (2) y se debe garantizar una revisión técnica para determinar El estado del elemento en el muelle</li> <li>3. Longitud de Grietas: más allá de los límites establecidos en el estado de condición dos (2) y se debe garantizar una revisión técnica para determinar El estado del elemento en el muelle</li> <li>4. Profundidad de las Grietas: más allá de los límites establecidos en el estado de condición dos (2) y se debe garantizar una revisión técnica para determinar El estado del elemento en el muelle</li> <li>5. Eflorescencia: Ninguna</li> </ol> | | |

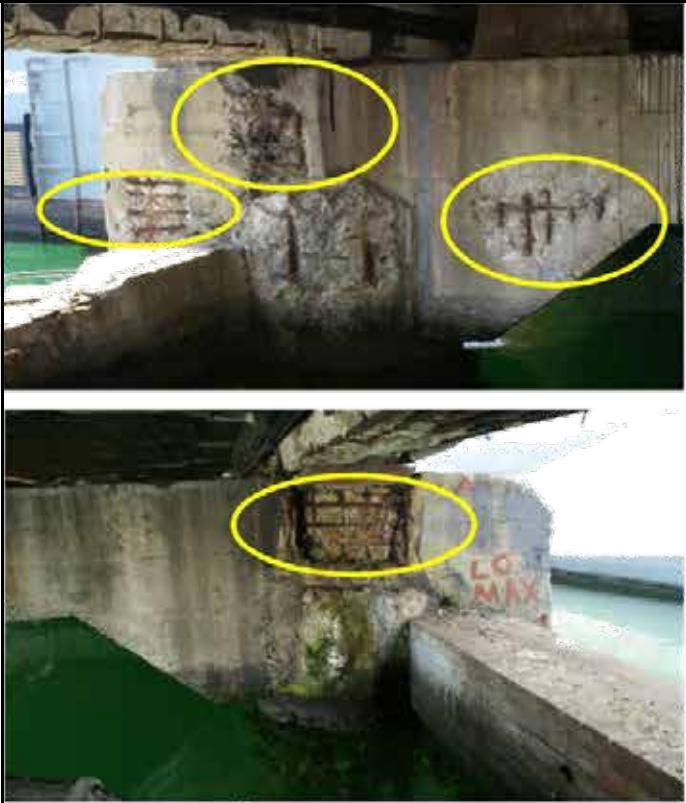
| Nombre de la Estructura: Muelle Sierra | | Ubicación Geográfica de la Estructura: Base Naval de Puerto Cabello | |
|---|---|---|---|
| HI-22 | <ol style="list-style-type: none"> <li>1. Desprendimiento/Deslaminaciones: más allá de los límites establecidos en el estado de condición dos (2) y se debe garantizar una revisión técnica para determinar El estado del elemento en el muelle</li> <li>2. Acero Expuesto: más allá de los límites establecidos en el estado de condición dos (2) y se debe garantizar una revisión técnica para determinar El estado del elemento en el muelle</li> <li>3. Longitud de Grietas: más allá de los límites establecidos en el estado de condición dos (2) y se debe garantizar una revisión técnica para determinar El estado del elemento en el muelle</li> <li>4. Profundidad de las Grietas: más allá de los límites establecidos en el estado de condición dos (2) y se debe garantizar una revisión técnica para determinar El estado del elemento en el muelle</li> <li>5. Eflorescencia: Ninguna</li> </ol> | | |

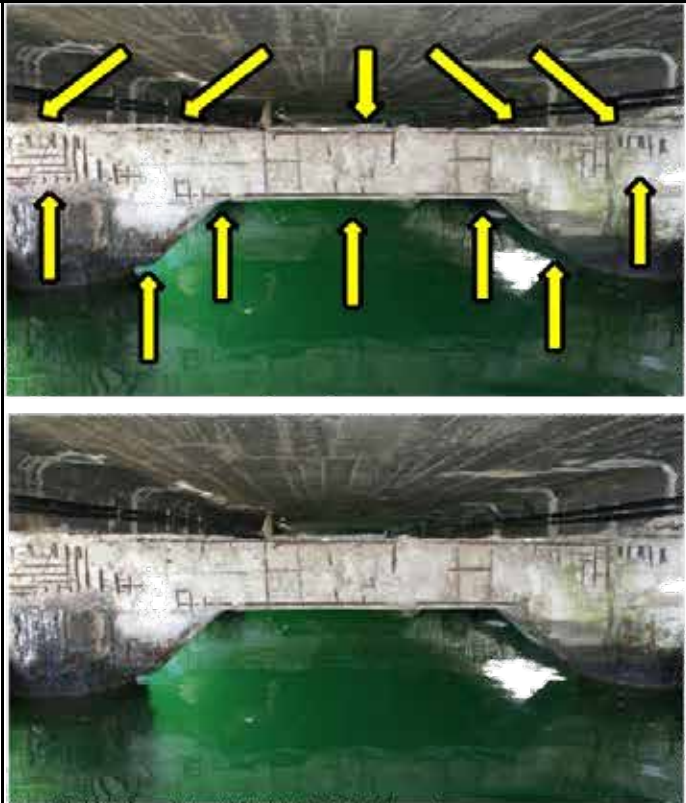
| Nombre de la Estructura: Muelle Sierra | | Ubicación Geográfica de la Estructura: Base Naval de Puerto Cabello | |
|---|---|---|---|
| HI-23 | <p>1. Desprendimiento/Deslaminaciones: más allá de los límites establecidos en el estado de condición dos (2) y se debe garantizar una revisión técnica para determinar El estado del elemento en el muelle</p> <p>2. Acero Expuesto: más allá de los límites establecidos en el estado de condición dos (2) y se debe garantizar una revisión técnica para determinar El estado del elemento en el muelle</p> <p>3. Longitud de Grietas: Ninguna</p> <p>4. Profundidad de las Grietas: Ninguna</p> <p>5. Eflorescencia: Ninguna</p> | | |

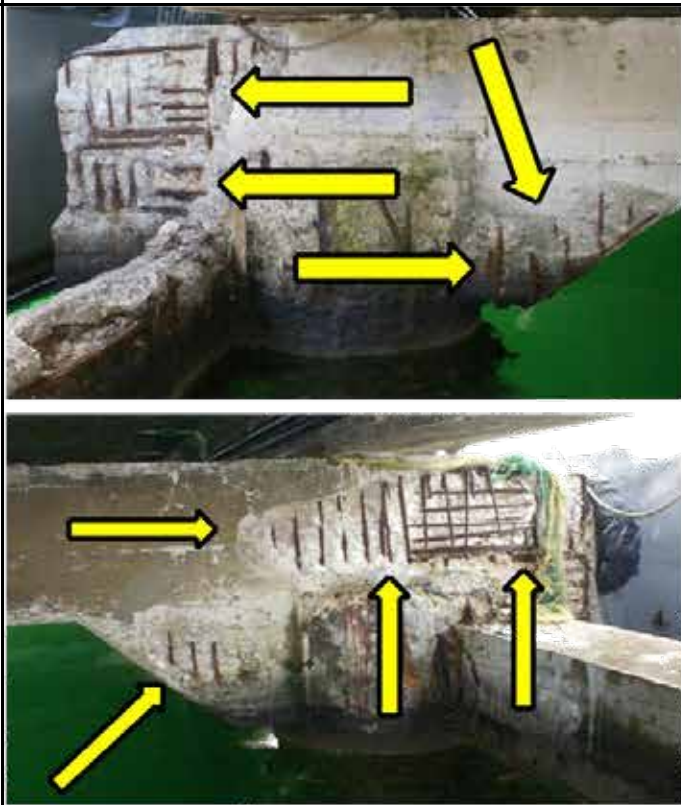
| Ubicación del Componente | Defectos Encontrados | Recuento Fotográfico |
|---|---|---|
| <b>HI-24</b> | <p>1. Desprendimiento/Deslaminaciones: más allá de los límites establecidos en el estado de condición dos (2) y se debe garantizar una revisión técnica para determinar El estado del elemento en el muelle</p> <p>2. Acero Expuesto: más allá de los límites establecidos en el estado de condición dos (2) y se debe garantizar una revisión técnica para determinar El estado del elemento en el muelle</p> <p>3. Longitud de Grietas: Ninguna</p> <p>4. Profundidad de las Grietas: Ninguna</p> <p>5. Eflorescencia: Ninguna</p> | |

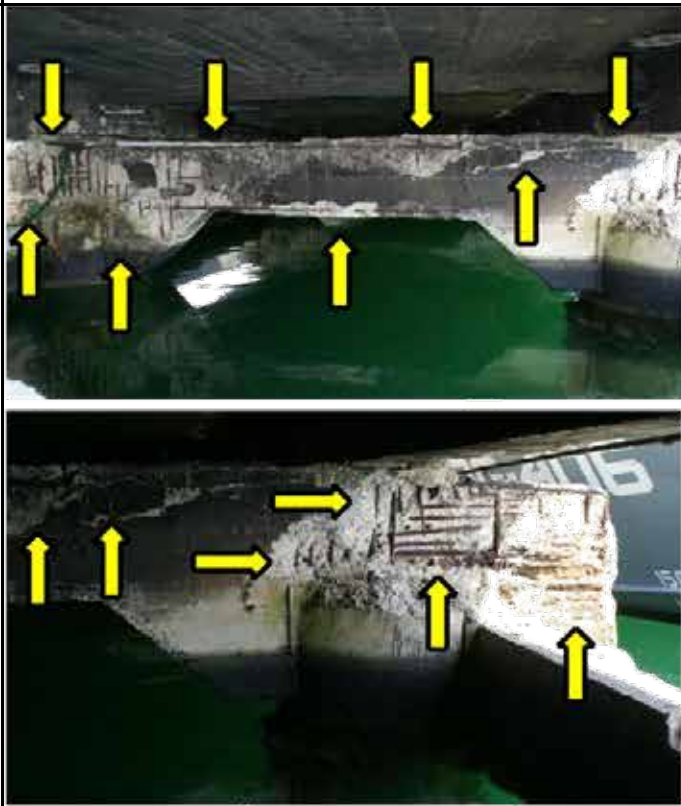
| Nombre de la Estructura: Muelle Sierra | | Ubicación Geográfica de la Estructura: Base Naval de Puerto Cabello | |
|---|---|---|---|
| HI-26 | <ol style="list-style-type: none"> <li>1. Desprendimiento/Deslaminaciones: más allá de los límites establecidos en el estado de condición dos (2) y se debe garantizar una revisión técnica para determinar El estado del elemento en el muelle</li> <li>2. Acero Expuesto: más allá de los límites establecidos en el estado de condición dos (2) y se debe garantizar una revisión técnica para determinar El estado del elemento en el muelle</li> <li>3. Longitud de Grietas: más allá de los límites establecidos en el estado de condición dos (2) y se debe garantizar una revisión técnica para determinar El estado del elemento en el muelle</li> <li>4. Profundidad de las Grietas: más allá de los límites establecidos en el estado de condición dos (2) y se debe garantizar una revisión técnica para determinar El estado del elemento en el muelle</li> <li>5. Eflorescencia: Ninguna</li> </ol> | | |

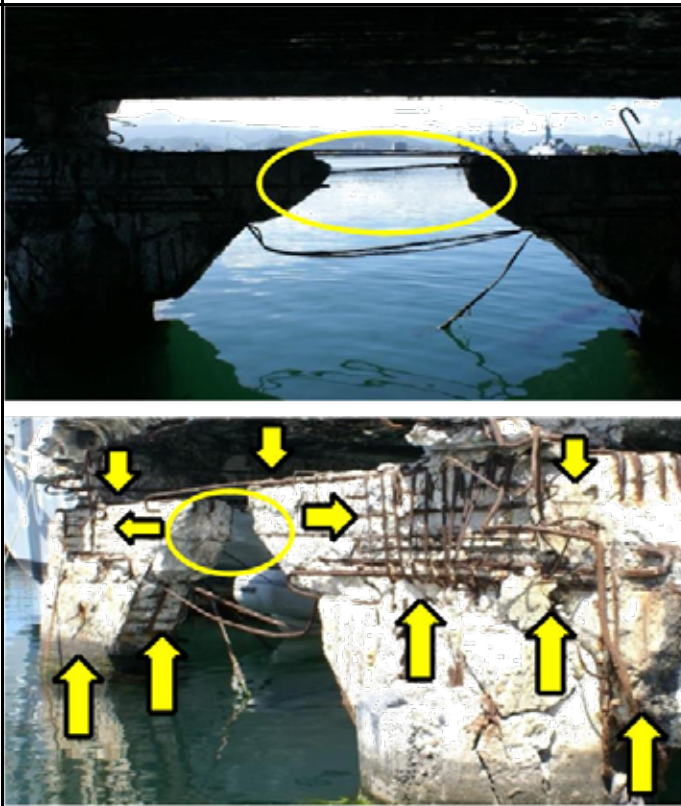
| Nombre de la Estructura: Muelle Sierra | | Ubicación Geográfica de la Estructura: Base Naval de Puerto Cabello | |
|---|---|---|---|
| HI-29 | <ol style="list-style-type: none"> <li>1. Desprendimiento/Deslaminaciones: más allá de los límites establecidos en el estado de condición dos (2) y se debe garantizar una revisión técnica para determinar El estado del elemento en el muelle</li> <li>2. Acero Expuesto: más allá de los límites establecidos en el estado de condición dos (2) y se debe garantizar una revisión técnica para determinar El estado del elemento en el muelle</li> <li>3. Longitud de Grietas: más allá de los límites establecidos en el estado de condición dos (2) y se debe garantizar una revisión técnica para determinar El estado del elemento en el muelle</li> <li>4. Profundidad de las Grietas: más allá de los límites establecidos en el estado de condición dos (2) y se debe garantizar una revisión técnica para determinar El estado del elemento en el muelle</li> <li>5. Eflorescencia: Ninguna</li> </ol> | | |

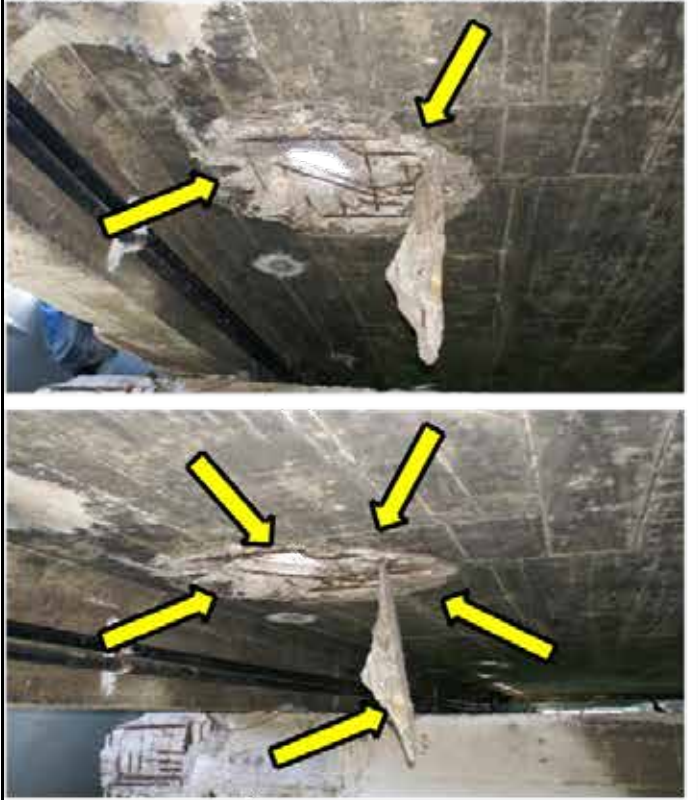
| Ubicación del Componente | Defectos Encontrados | Recuento Fotográfico |
|---|---|---|
| HI-(22-23) | <p>1. Desprendimiento/Deslaminaciones: más allá de los límites establecidos en el estado de condición dos (2) y se debe garantizar una revisión técnica para determinar El estado del elemento en el muelle</p> <p>2. Acero Expuesto: más allá de los límites establecidos en el estado de condición dos (2) y se debe garantizar una revisión técnica para determinar El estado del elemento en el muelle</p> <p>3. Longitud de Grietas: más allá de los límites establecidos en el estado de condición dos (2) y se debe garantizar una revisión técnica para determinar El estado del elemento en el muelle</p> <p>4. Profundidad de las Grietas: más allá de los límites establecidos en el estado de condición dos (2) y se debe garantizar una revisión técnica para determinar El estado del elemento en el muelle</p> <p>5. Eflorescencia: Ninguna</p> | |

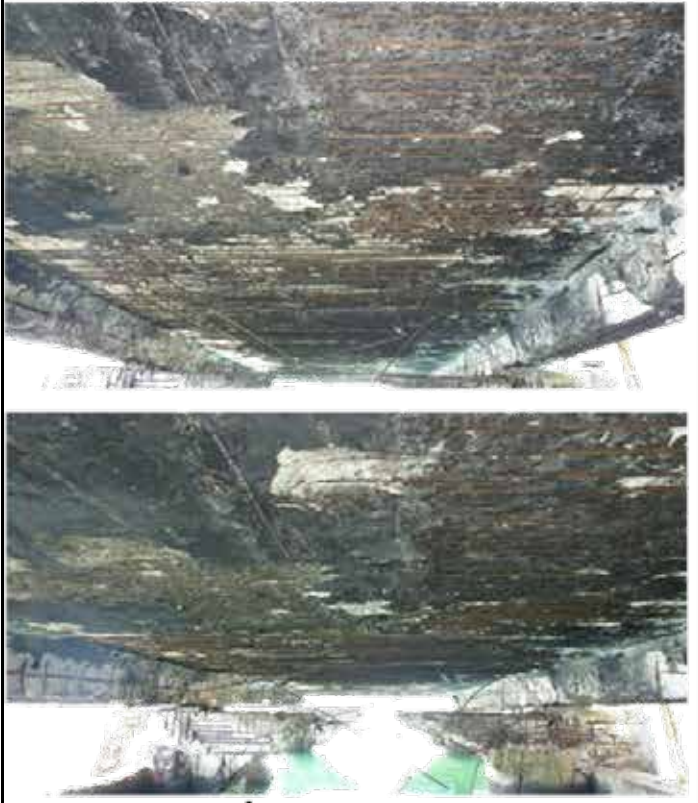
| <b>Nombre de la Estructura:</b> Muelle Sierra | | <b>Ubicación Geográfica de la Estructura:</b> Base Naval de Puerto Cabello | |
|---|---|---|---|
| HI-(27-28) | <p>1. Desprendimiento/Deslaminaciones: más allá de los límites establecidos en el estado de condición dos (2) y se debe garantizar una revisión técnica para determinar El estado del elemento en el muelle</p> <p>2. Acero Expuesto: más allá de los sobrepasa el estado de condición dos (2) y se debe garantizar una revisión técnica para determinar El estado del elemento en el muelle</p> <p>3. Longitud de Grietas: más allá de el estado de condición dos (2) y se debe garantizar una revisión técnica para determinar El estado del elemento en el muelle</p> <p>4. Profundidad de las Grietas: más allá de los límites establecidos en el estado de condición dos (2) y se debe garantizar una revisión técnica para determinar El estado del elemento en el muelle</p> <p>5. Eflorescencia: Ninguna</p> | | |

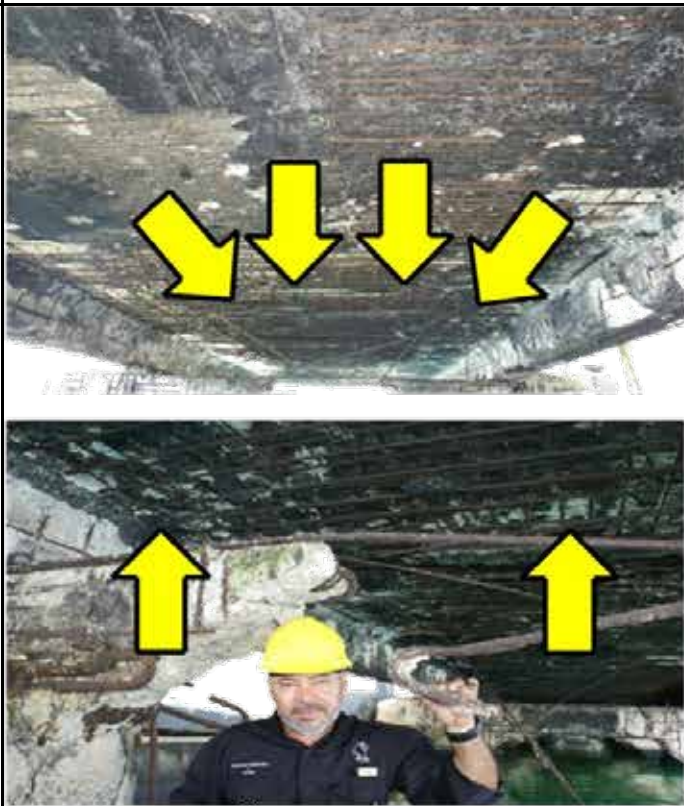
| Nombre de la Estructura: Muelle Sierra | | Ubicación Geográfica de la Estructura: Base Naval de Puerto Cabello | |
|---|---|---|---|
| HI-(28-29) | <p>1. Desprendimiento/Deslaminaciones: más allá de los límites establecidos en el estado de condición dos (2) y se debe garantizar una revisión técnica para determinar El estado del elemento en el muelle</p> <p>2. Acero Expuesto: más allá de los límites establecidos en el estado de condición dos (2) y se debe garantizar una revisión técnica para determinar El estado del elemento en el muelle</p> <p>3. Longitud de Grietas: más allá de los límites establecidos en el estado de condición dos (2) y se debe garantizar una revisión técnica para determinar El estado del elemento en el muelle</p> <p>4. Profundidad de las Grietas: más allá de los límites establecidos en el estado de condición dos (2) y se debe garantizar una revisión técnica para determinar El estado del elemento en el muelle</p> <p>5. Eflorescencia: Ninguna</p> | | |

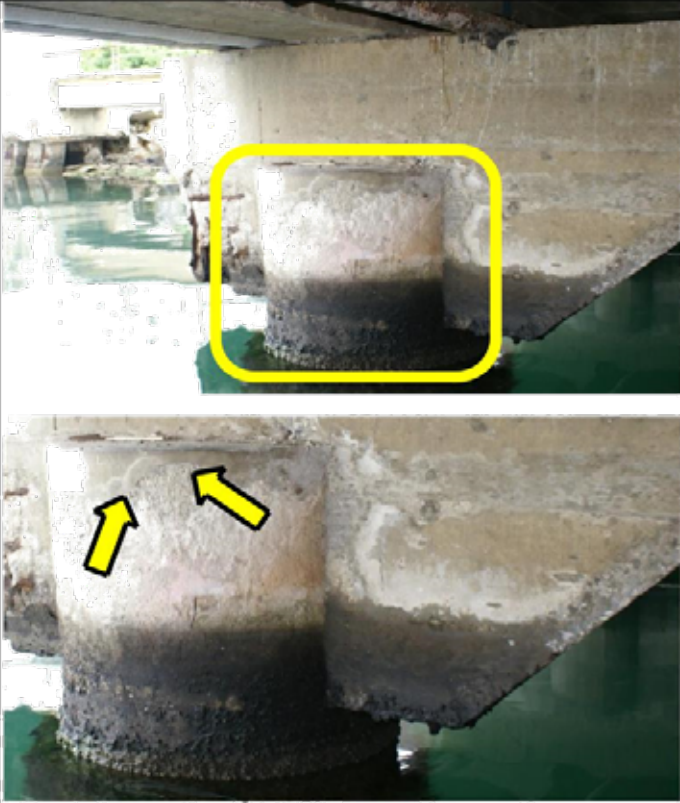
| Nombre de la Estructura: Muelle Mike | | Ubicación Geográfica de la Estructura: Base Naval de Puerto Cabello | |
|---|---|---|---|
| B-7 | 1. Desprendimiento/Deslaminaciones: Ninguna<br>2. Acero Expuesto: Ninguna<br>3. Longitud de Grietas: Ninguna<br>4. Profundidad de las Grietas: Ninguna<br>5. Eflorescencia: Moderada sin moho, Superficie blanca pero sin lixiviación | | |

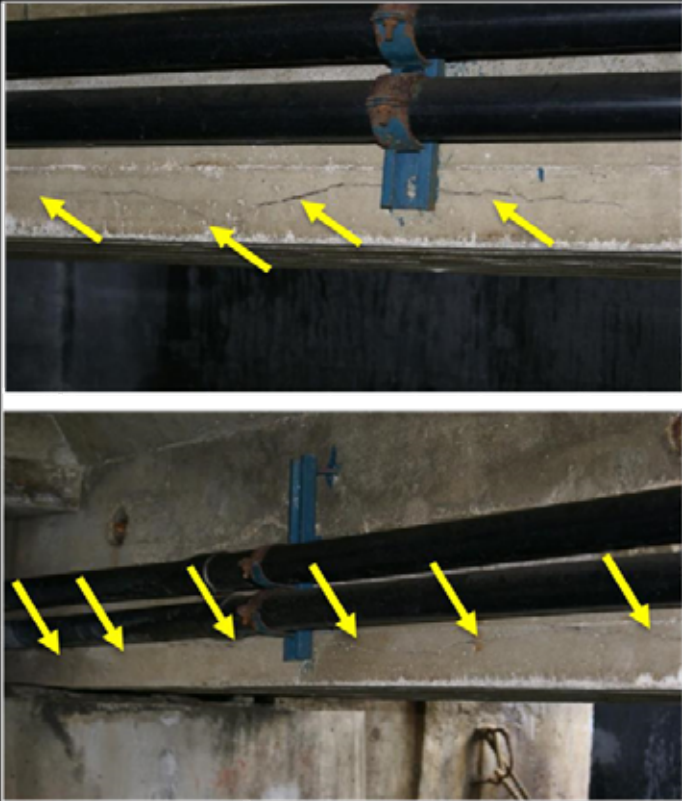
| <b>Nombre de la Estructura: Muelle Mike</b> | | <b>Ubicación Geográfica de la Estructura: Base Naval de Puerto Cabello</b> | |
|---|---|---|---|
| A(14-15) | <ol style="list-style-type: none"> <li>1. Desprendimiento/Deslaminaciones: Ninguno</li> <li>2. Acero Expuesto: Ninguno</li> <li>3. Longitud de Grietas: Medianas (Mayores de 23mm)</li> <li>4. Profundidad de las Grietas: Mediana (profundidades Mayores de 1.00 mm)</li> <li>5. Eflorescencia: Ninguna</li> </ol> | | |

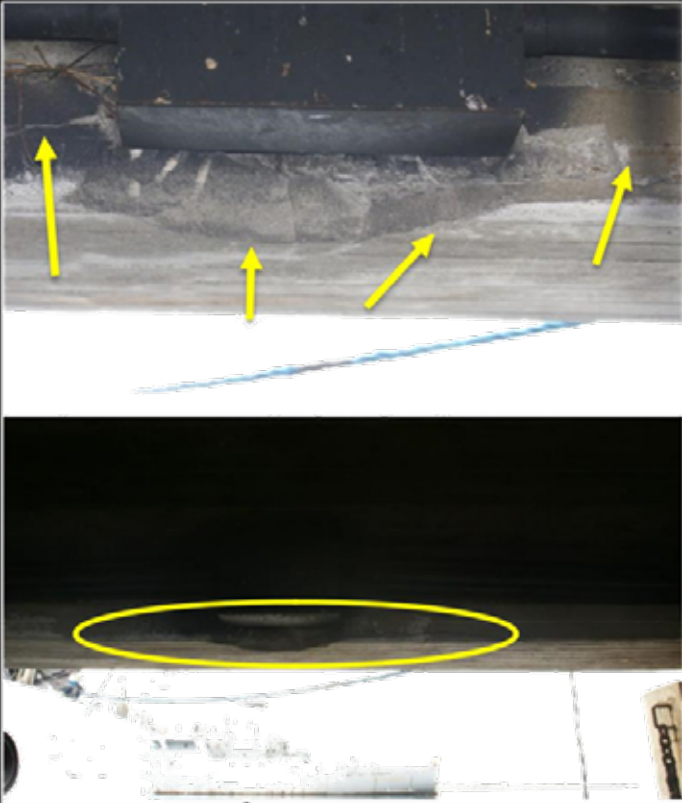
| <b>Nombre de la Estructura: Muelle Mike</b> | | <b>Ubicación Geográfica de la Estructura: Base Naval de Puerto Cabello</b> |
|---|---|---|
| <b>A(15-16)</b> | 1. Desprendimiento/Deslaminaciones: Severas mayores de 25 mm de profundidad y diámetros mayores a 154 mm | |
| | 2. Acero Expuesto: Ninguno | |

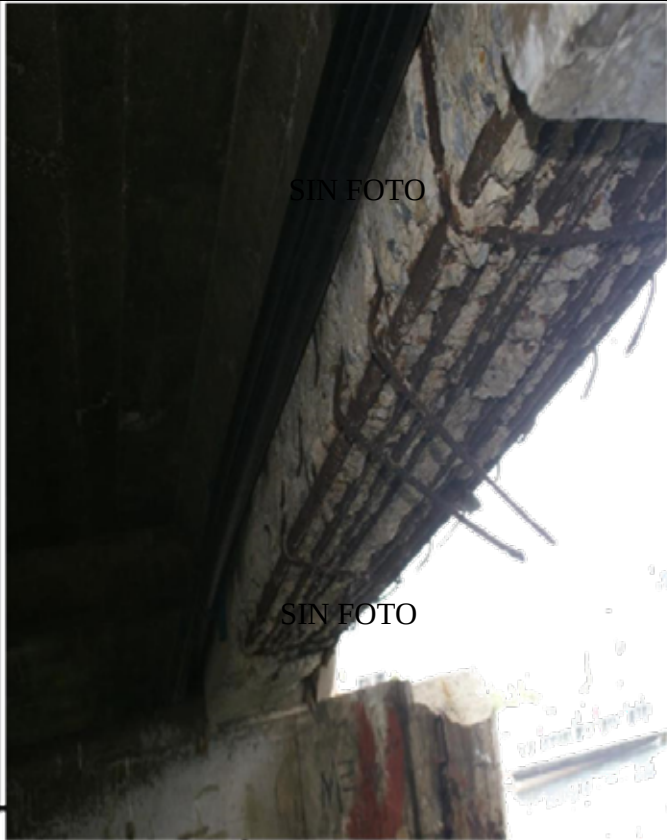
| PLANILLA DE INSPECCIÓN VISUAL | | |
|---|---|---|
| A(18-19) | 1. Desprendimiento/Deslaminaciones:<br>sobrepasa el estado de<br>condición dos (2) y se debe garantizar una revisión<br>técnica para determinar El estado del elemento<br>en el muelle | |
| | 2. Acero Expuesto:<br>sobrepasa el estado de condición dos (2) y<br>se debe garantizar una revisión técnica para<br>determinar El estado del elemento en el muelle | |
