**LINEAMIENTOS GENERALES PARA
EL CONTROL DE CALIDAD
VIAL EN VENEZUELA. CASO ESTUDIO
AUTOPISTA PUERTO CABELLO VALENCIA,
MUNICIPIO VALENCIA, ESTADO. CARABOBO.**

Trabajo de Grado presentado como requisito para optar el título de
INGENIERO CIVIL.

San Diego, Marzo de 2020

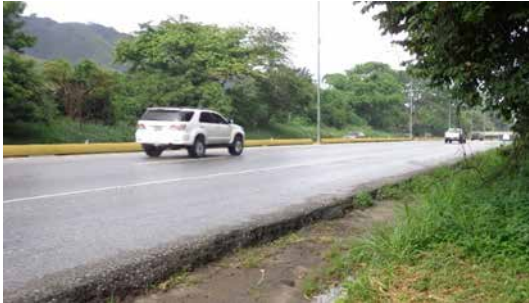
<p>Observamos que en este sentido de la autopista tiene un 80% de pavimento flexible y un 20% de pavimento rígido el cual está en buenas condiciones sin deterioro alguno para ser modificado</p>
TRAMO I	PUERTO CABELLO – VALENCIA

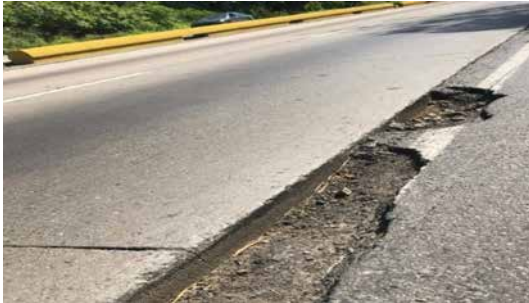
<p>De igual manera que en el sentido contrario se encontró que la mayoría de la vía es concreto flexible, pero en este se observó una falla de desintegración de juntas de alta severidad en la progresiva 175 km + 0,70 km, ubicada en la junta entre el canal rápido y el hombrillo, el resto el tramo se encuentra en buen estado</p>

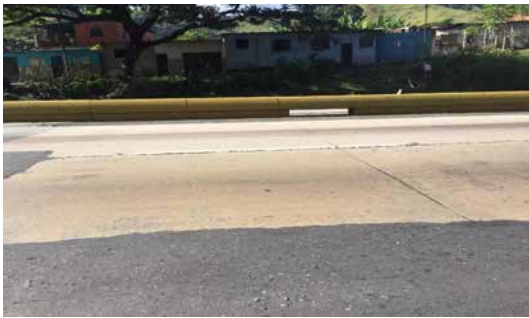
<p>FALLA JUNTA LONGITUDINAL</p>	<p>Se encontró fallas de juntas longitudinal a lo largo del tramo ubicadas en la junta entre el canal lento y el hombrillo de severidad baja, también se logró observar que en la progresiva 176 km + 0,526 km había una intersección de fallas de junta longitudinal y transversal lo cual se recomienda cambiar los paños afectados para una mejora de la vía. Durante el diagnóstico se pudo visualizar que en el tramo había una serie de parches asfálticos que se encontraban en muy mal estado con deterioro muy pronunciado, en la progresiva 176 km +</p>

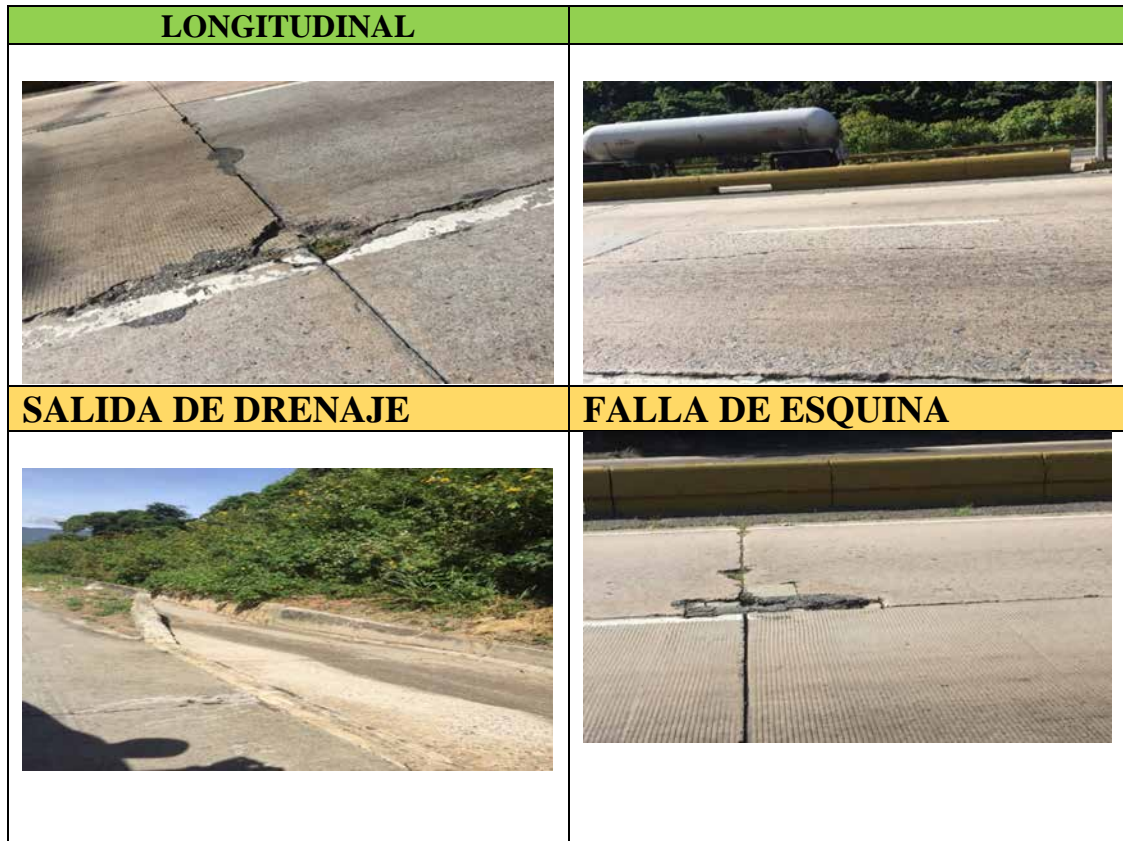
TRAMO 3	VALENCIA – PUERTO CABELLO
  <p data-bbox="444 1680 685 1713">HUNDIMIENTO</p>	<p data-bbox="857 1289 1386 1684">En este tramo se encontró muchos parche o deterioro superficial en más del 50% del tramo, fallas de juntas longitudinal entre el canal rápido y el hombrillo en gran parte del tramo en la progresiva 177 km + 0,220 km se encuentra de severidad alta y en la progresiva 177 km + 0,337 km, se encuentra una salida de drenaje que se encuentra en buenas condiciones apta para su funcionamiento</p>
<p data-bbox="321 1759 808 1858">FALLA DE ESQUINA E INTERSECCIÓN DE FALLAS DE JUNTAS TRANSVERSAL Y</p>	<p data-bbox="906 1793 1338 1827">FALLA LONGITUDINAL</p>

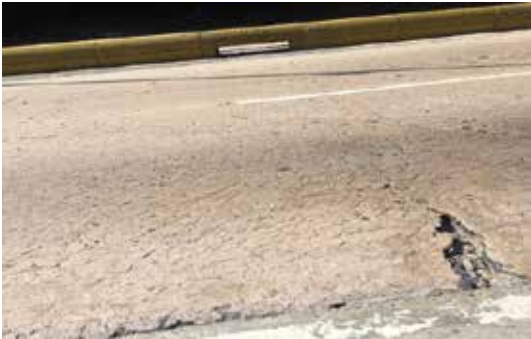
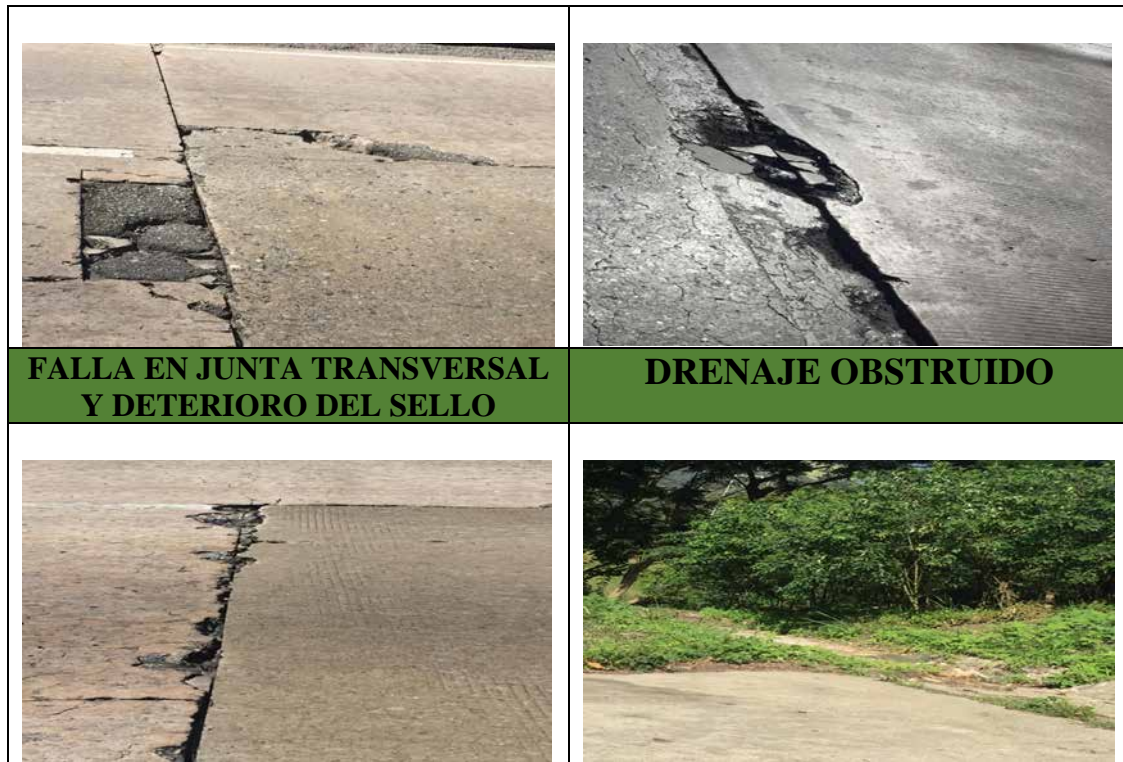
TRAMO 4	VALENCIA – PUERTO CABELLO
<p style="text-align: center;">PIEL DE COCODRILO</p>

<p>Se observo que siguen las fallas de juntas longitudinal entre el canal rápido y el hombrillo, cantidad incontables de parches que se encuentran en este tramo, hay que tomar en cuenta que en la progresiva 178 km + 0,657 km, se localizó una falla por desintegración de junta la cual ha evolucionado en un bache bastante pronunciado el cual puede generar riesgo para los usuarios que transiten por la zona. En la progresiva 178 km + 0,927 km se encuentra una salida de drenaje que se encuentra colapsada por escombros</p>
<p style="text-align: center;">FALLA DE ESQUINA Y GRIETA EN BLOQUE</p>	<p style="text-align: center;">DESINTEGRACIÓN DE JUNTA EVOLUCIONANDO EN BACHE</p>

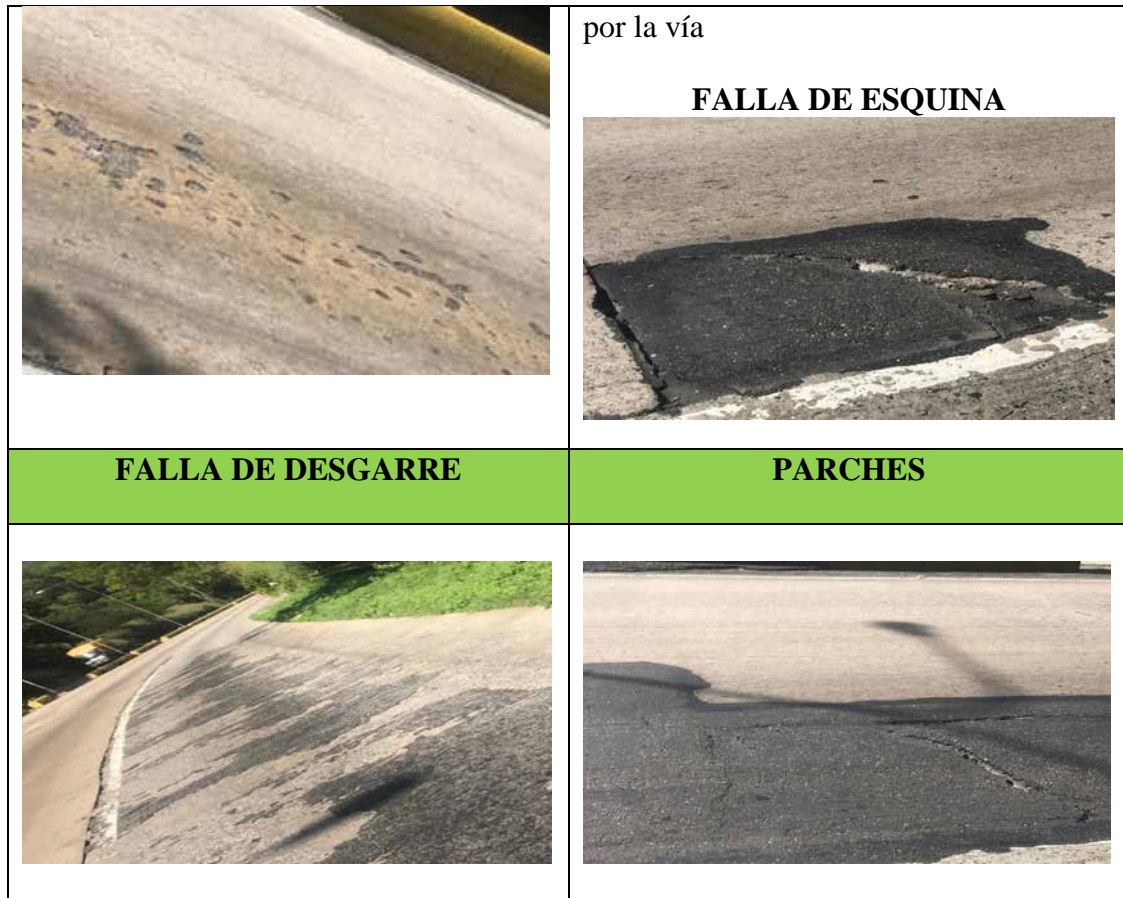
TRAMO 5	VALENCIA – PUERTO CABELLO
<p>FALLA DE JUNTAS Y DESGARRE</p>   <p>DESINTEGRACIÓN DEL CONCRETO</p>	<p>Observamos que en este tramo se encuentra en malas condiciones, tiene piel de cocodrilo en un porcentaje de área muy alto, en la progresivas 179 km + 0,04 km, 179 km + 0,109 km, 179 km + 0,333 km y 179 km + 0,722 km. Se encuentran salidas de drenajes en la primera y segunda progresiva que están obstruidas y en las dos progresivas siguientes, que son las más cercanas al Distribuidor de Trincheras están en buen estado. Pudimos observar en la progresiva 179 km + 0,004 km que había una falla de desgarre la cual es producida principalmente por el contacto de los neumáticos en estado liso que circulan</p>
