**CARACTERIZACIÓN FÍSICA DEL LICEO  
BOLIVARIANO JOSÉ LEONARDO CHIRINO Y  
SU CLASIFICACIÓN AMBIENTAL.  
PARROQUIA TUCACAS, MUNICIPIO JOSÉ  
LAURENCIO SILVA. ESTADO FALCÓN**

Proyecto de Trabajo de Grado para optar al título de  
**INGENIERO CIVIL**

San Diego, Diciembre 2018

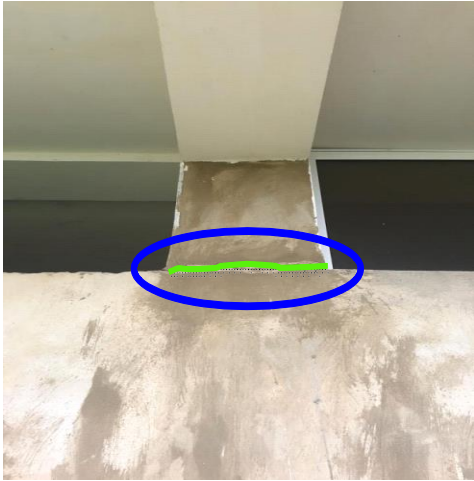
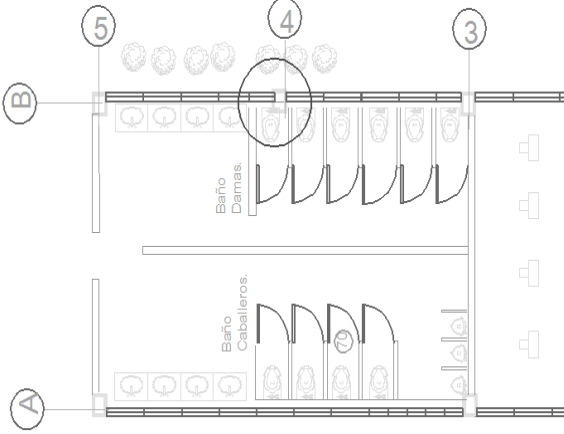
<b>Fallas Observadas en la Estructura:</b>		<b>Hipotesis de Falla:</b>	
Grieta Tansversal en columna con dirección horizontal con medidas de 2.5 mm de ancho y 200mm de largo.		Este tipo de Grieta probablemente es causada por el exceso de carga en el elemento, que le origina una cierta flexión, Generalmente Al ocurrir el sismo, la losa del techo arrastra lateralmente a la columna haciéndola chocar contra la zona superior del alféizar (elemento más rígido que la columna).

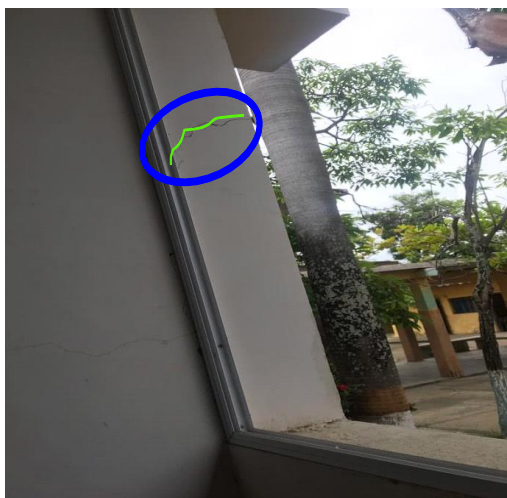
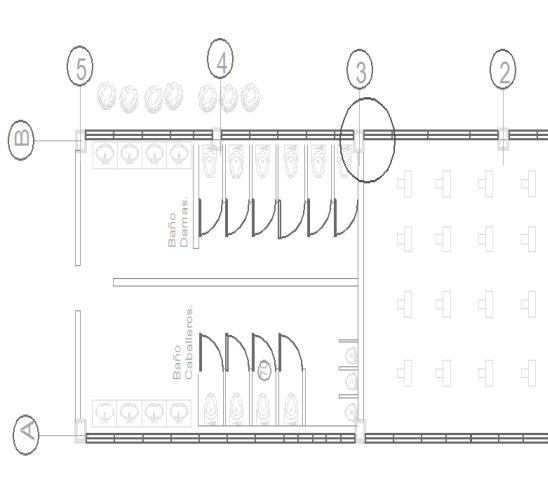
<b>Fallas Observadas en la Estructura:</b>		<b>Hipotesis de Falla:</b>	
Fisura trasversal superficial en columna localizada en la parte lateral externa de 2 mm de ancho y 280 mm largo con dirección horizontal		La falla observada se presume que fue producida por Asentamientos diferenciales formando fisuras crecientes que pueden ocasionar daños severos al elemento estructural.	
<b>Elaborado por: Hidalgo Darielys y Riquez Frank</b>

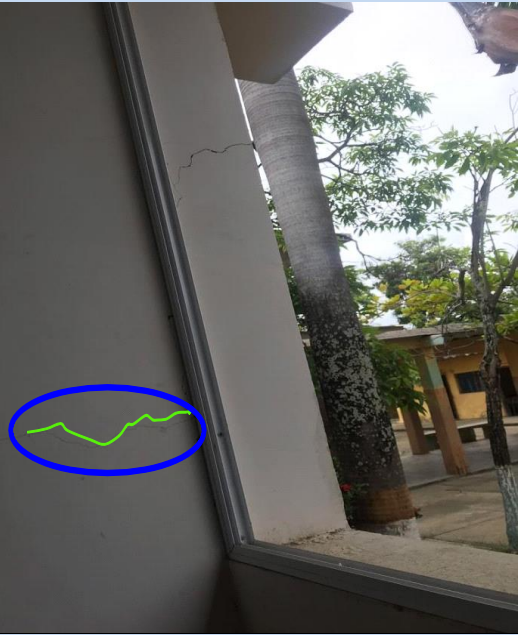
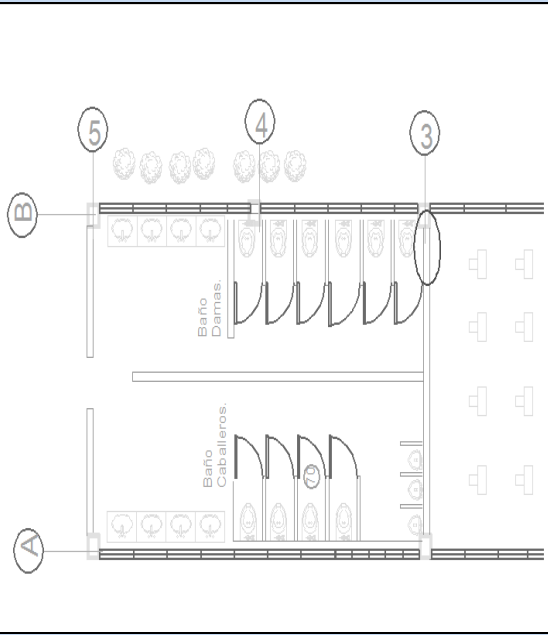
<b>Fallas Observadas en la Estructura:</b>		<b>Hipotesis de Falla:</b>	
<p>Fisura Longitudinal superficial en Pared (Parte interna del aula ) con medidas de 1,3 mm de ancho y 310 mm largo con dirección horizontal</p>		<p>La falla observada se presume que fue producida por Asentamientos diferenciales formando fisuras crecientes que pueden ocasionar daños severos al elemento estructural.</p>	
Elaborado por: Hidalgo Darielys y Rizek Frank

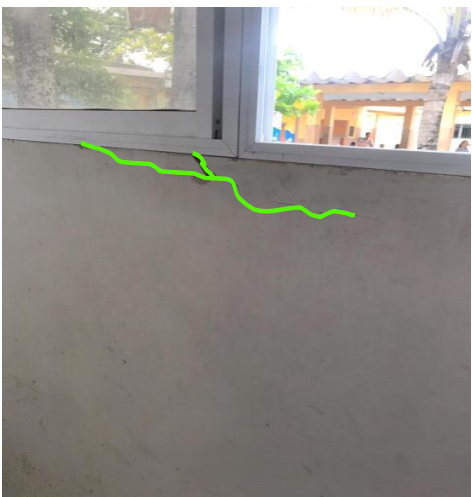
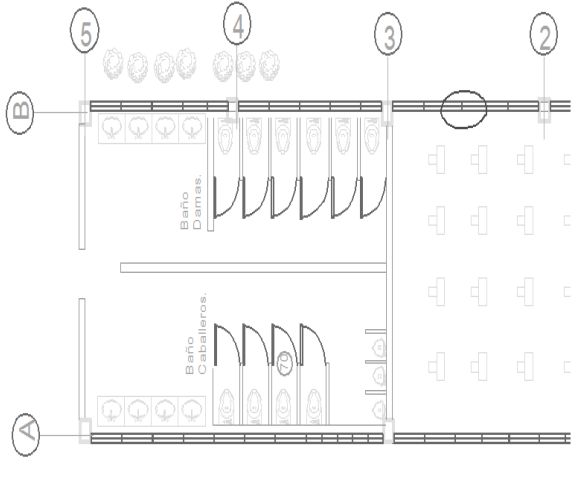
<b>Fallas Observadas en la Estructura:</b>	<b>Hipotesis de Falla:</b>		
Fisura Longitudinal Superficial en Pared (Parte interna del aula) de 1.6 mm ancho y 34 mm de largo con dirección horizontal	La falla observada se presume que fue producida por Asentamientos diferenciales formando fisuras crecientes que pueden ocasionar daños severos al elemento estructural.		
<b>Elaborado por:</b> Hidalgo Darielys y Riquez Frank

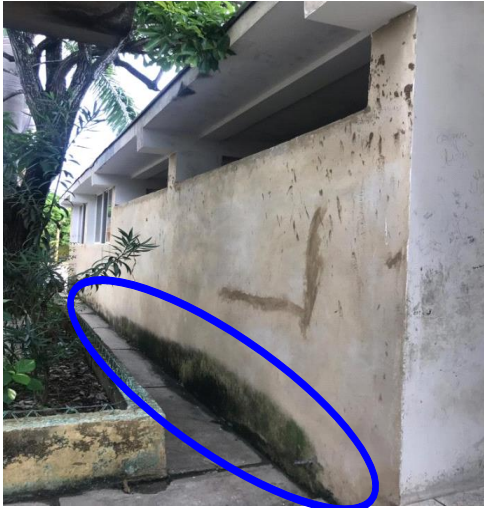
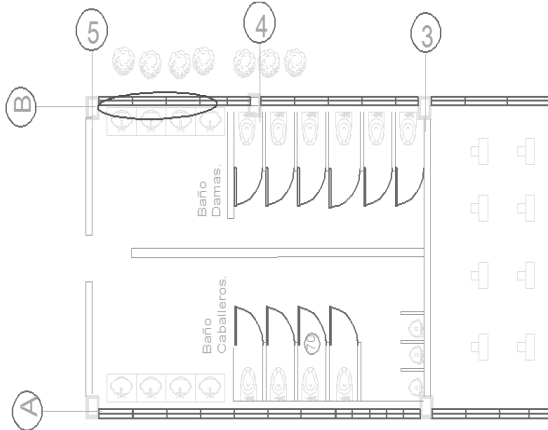
<b>Fallas Observadas en la Estructura:</b>		<b>Hipotesis de Falla:</b>	
Humedad localizada en cerramiento con extension de 6 m de ancho y 0,7 m de alto, Formacion de moho.		La falla es originada por el inadecuado funcionamiento de las instalaciones sanitarias, las cuales se encuentran colapsadas causando escapes de agua que se acumulan en el piso y humedecen el cerramiento. La construcción inadecuada de jardines, pendientes perimetrales y siembra de arboles intensifican al crecimiento de humedad y formación de moho.

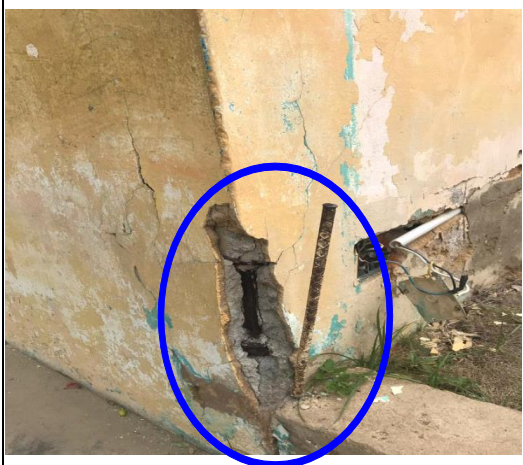
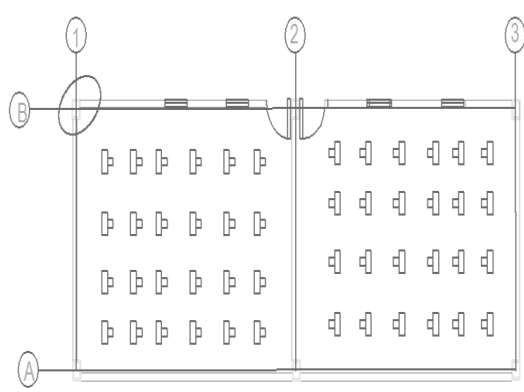
<b>Fallas Observadas en la Estructura:</b>		<b>Hipotesis de Falla:</b>	
Desprendimiento del concreto y exposición del acero de refuerzo con el núcleo parcialmente destruido, corrosión del acero de refuerzo, Pintura descascaradas, recubrimiento insuficiente.		La falla observada es ocasionada por un impacto en la barra acero de refuerzo provocando el desprendimiento del concreto y la aceleracion del proceso de corrosión en el nucleo debilitando la columna y tendra efectos muy negativos en la funcionalidad de la columna.

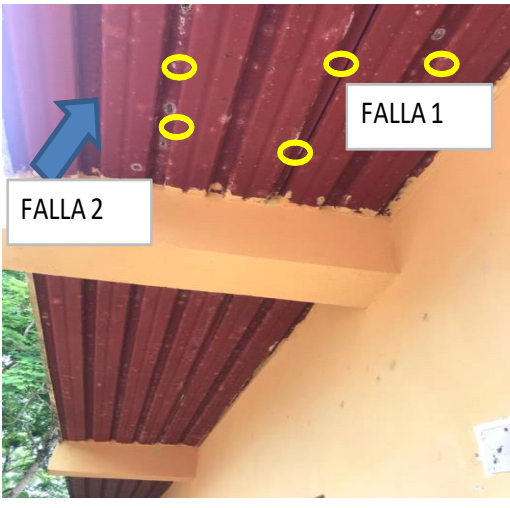
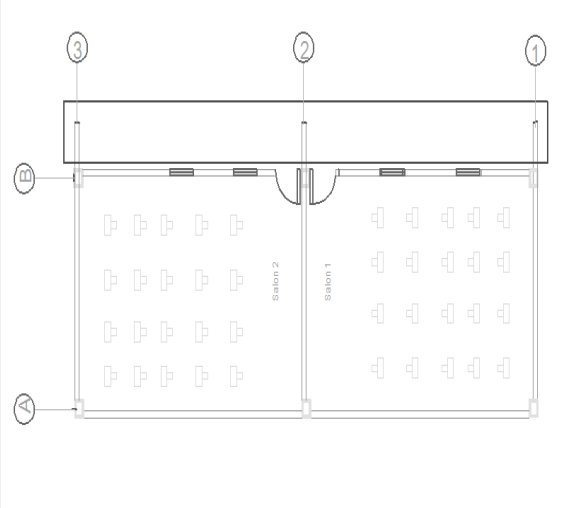
10/10/2018	
		Ficha: 07-17	
		Modulo: 02	
Nombre de la Institucion: Liceo Bolivariano "José Leonardo Chirino"			
Ubicación: Avenida Silva- Tucacas Edo - Falcón		Edad: 18años (2000)	
Tipode Estructura: Aporticada de Concreto		Elemento: Toda la losa de techo	
Fotografía		Plano del Área de Estudio:

Fallas Observadas en la Estructura:		Hipotesis de Falla:	
<p>Falla 1: Corrosión general en losa metalizada Galvanizada</p> <p>Falla 2: Colocación invertida de la lámina de losacero</p>		<p>Falla 1: Una mala selección del material e incorrecta colocación de la losacero, ya que no es adecuado para la zona pues se requiere un mantenimiento continuo y periodico de lo cual carecen las edificaciones escolares.</p> <p>Falla 2: falla constructiva por inexperiencia del operador y de la supervisión.</p>	
Elaborado por: Hidalgo Darielys y Riquez Frank

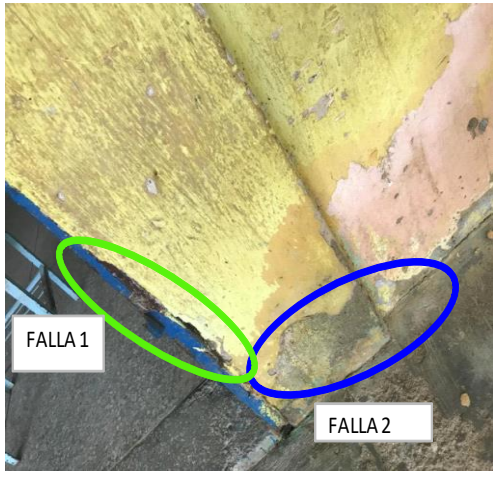
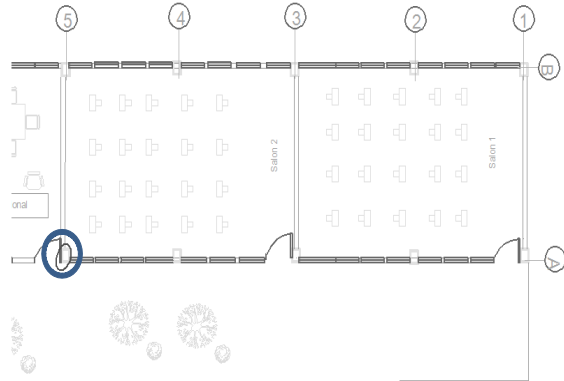
<b>Fallas Observadas en la Estructura:</b>		<b>Hipotesis de Falla:</b>	
<p>Falla 1: Corrosión en marco de puerta. Falla 2:Erosión de la superficie del concreto en la parte inferior de la columna</p>		<p>Falla 1: El proceso de corrosión en marco de puerta se deben a la presencia de cloruros en el ambiente y el mantenimiento con pintura anticorrosiva protectora para la corrosión. Falla 2: Este tipo de falla se produce por el lavado de la pasta cementante producto de la humedad lo que hace que se desprendan y queden a la vista los agregados finos y gruesos.</p>

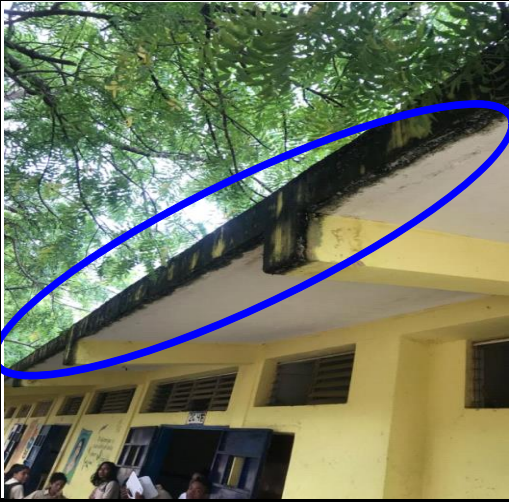
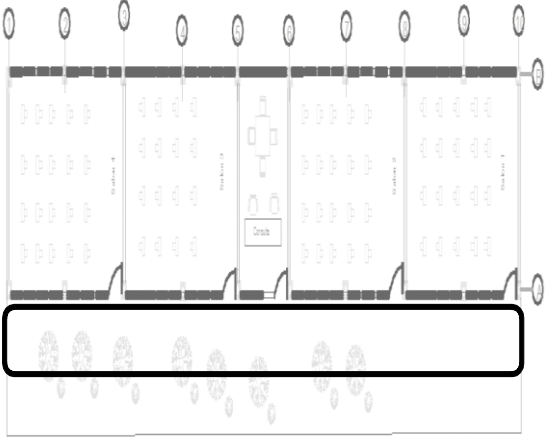
<b>Fallas Observadas en la Estructura:</b>		<b>Hipotesis de Falla:</b>	
Formación de moho y Humedad en el borde perimetral de losa de techo		Este tipo de falla se produce por La Falta de mantenimiento periodicamente en toda la losa de techo y desperdicios de el arbol traeria como consecuencia la formación de moho.	
<b>Elaborado por: Hidalgo Darielys y Rizequez Frank</b>

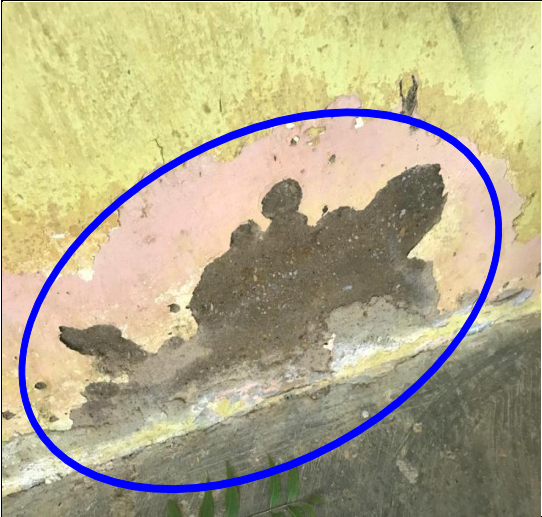
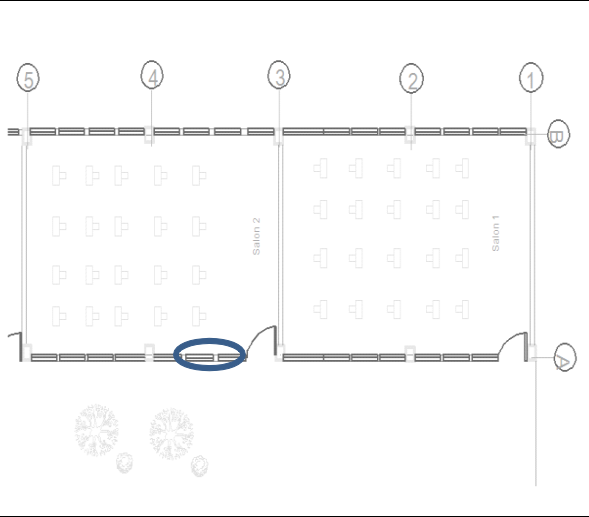
<b>Fallas Observadas en la Estructura:</b>	<b>Hipotesis de Falla:</b>		
Erosión de la superficie del concreto en la parte inferior de la pared	Este tipo de falla se produce por el lavado de la pasta cementante producto de la humedad lo que hace que se desprendan y queden a la vista los agregados finos y gruesos.		
<b>Elaborado por:</b> Hidalgo Darielys y Riquez Frank

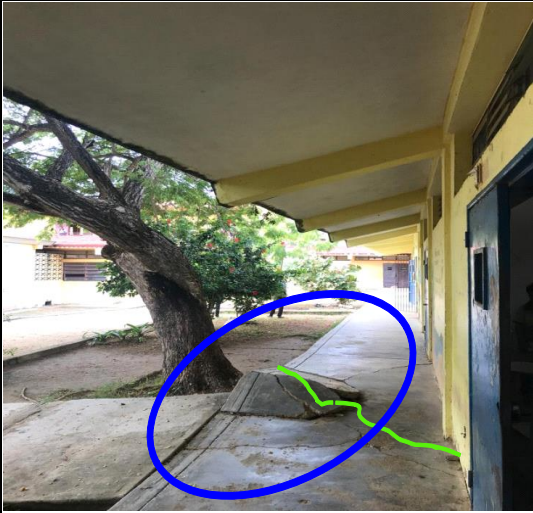
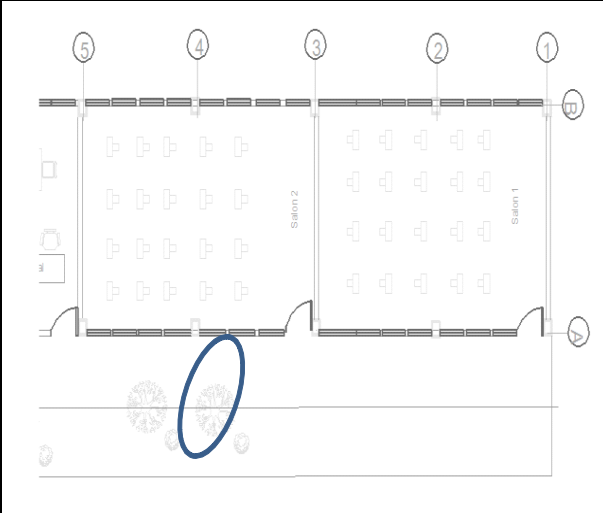
<b>Fallas Observadas en la Estructura:</b>		<b>Hipotesis de Falla:</b>	
Fractura y agrietamiento de camineria en el área circundante		Se presenta esta tipo de falla debido a la conformacion inadecuada del terreno circundante y la siembra de árboles con raíces horizontales, invasivas a una distancia inferior de 3m de los elementos estructurales.	
Elaborado por: Hidalgo Darielys y Rizeq Frank

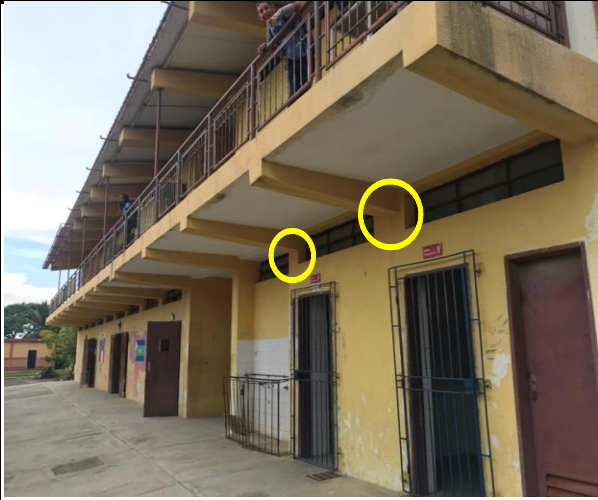
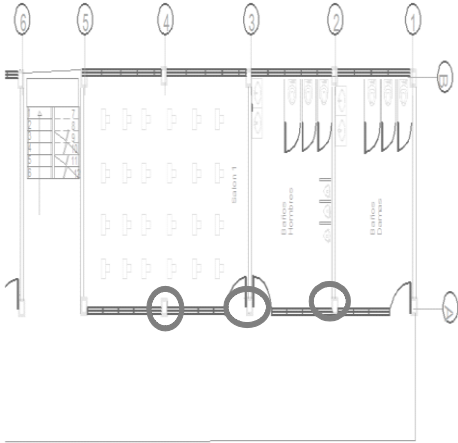
<b>Fallas Observadas en la Estructura:</b>		<b>Hipotesis de Falla:</b>	
Efecto Columna corta		Se presenta este tipo de falla cuando se restringe parcialmente el desplazamiento lateral de la columna generalmente mediante paredes de mampostería,	
<b>Elaborado por: Hidalgo Darielys y Rizez Frank</b>

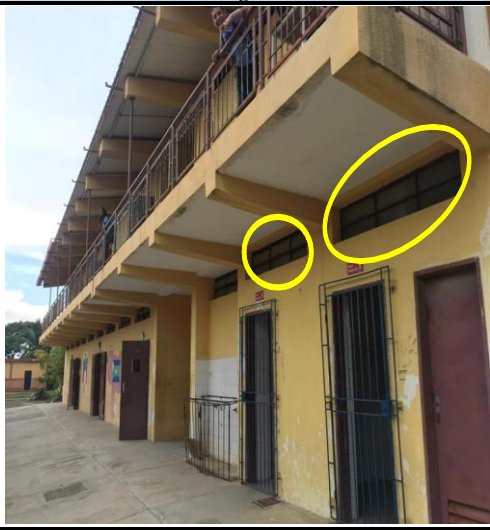
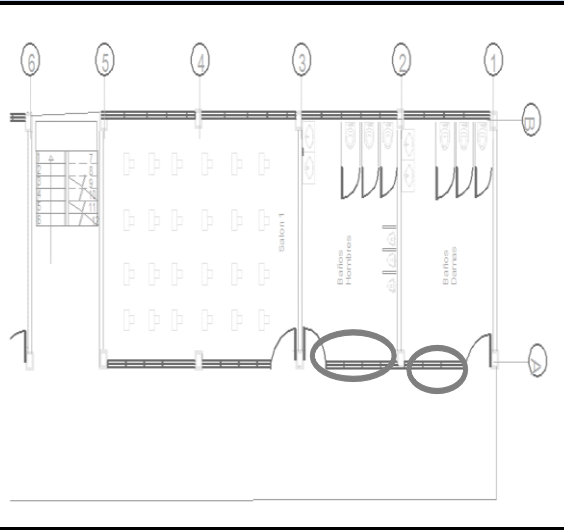
<b>Fallas Observadas en la Estructura:</b>		<b>Hipotesis de Falla:</b>	
<p>Corrosion en todos los marcos de puertas y ventanas</p>		<p>El proceso de corrosión en marco de puerta se deben a la presencia de cloruros en el ambiente y la falta de mantenimiento periodicamente con pintura anticorrosiva protectora para la corrosión.</p>	
<b>Elaborado por:</b> Hidalgo Darielys y Rizeq Frank

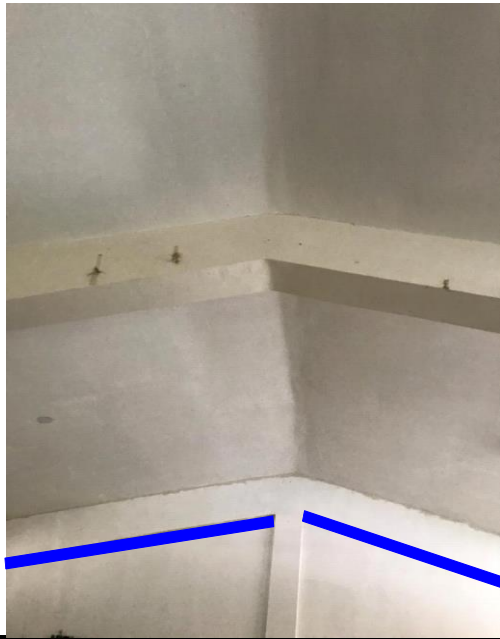
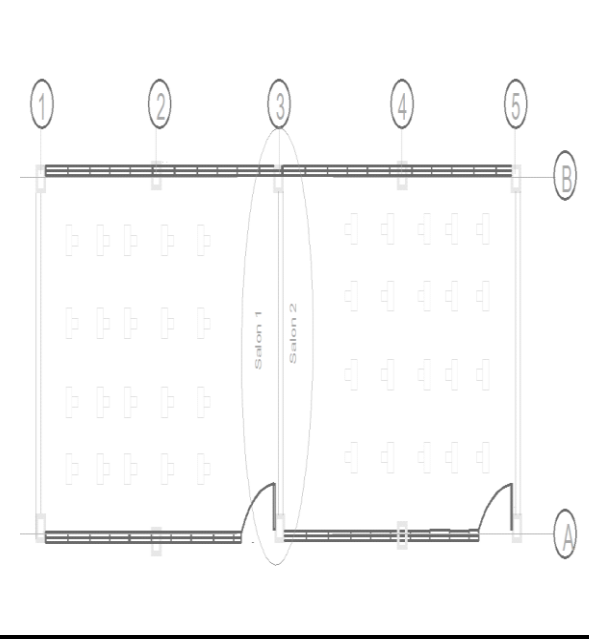
<b>Fallas Observadas en la Estructura:</b>		<b>Hipotesis de Falla:</b>	
<p>Fisura con espesor mayor a 2mm en la esquina superior izquierda con una inclinacion a 45 grados, extendiendose a lo largo de la junta losa de techo / pared, Humedad en la losa de techo.</p>		<p>La fisura observada se puede suponer que sea originada por algun asentamiento diferencial que produce la separacion entre la pared y la losa. La humedad observada tiene como origen la falla por envejecimiento del manto de impermeabilizacion del nivel techo.</p>

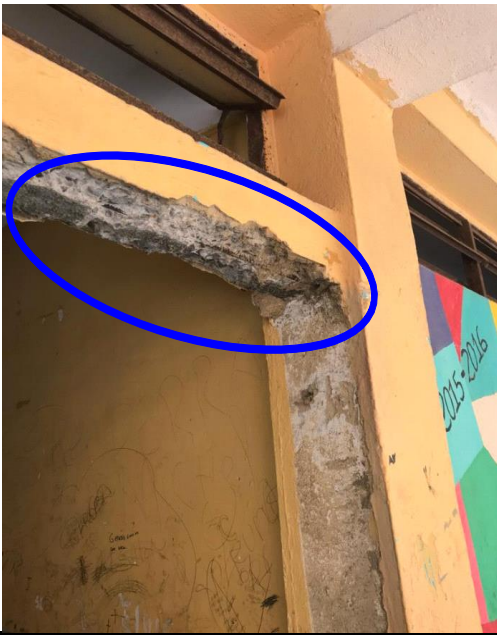
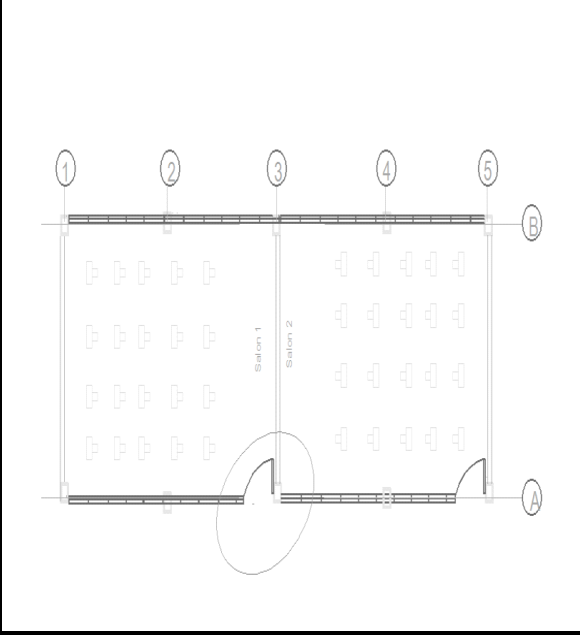
<b>Fallas Observadas en la Estructura:</b>		<b>Hipotesis de Falla:</b>	
Exposicion de acero de refuerzo transversal , desprendimiento de friso, Espesor de recubrimiento menor a 0,5 cm.		Se puede observar la perdida de capas de concreto por esfuerzos internos de tracción en la masa de concreto causados por diversos factores entre ellos la corrosión, tensiones internas.	
<b>Elaborado por: Hidalgo Darielys y Riquez Frank</b>

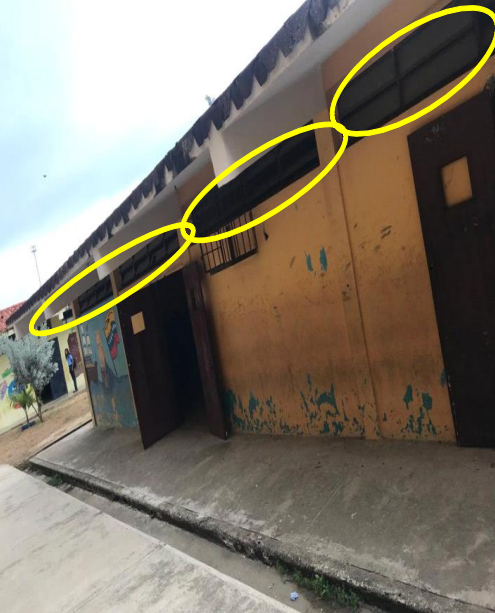
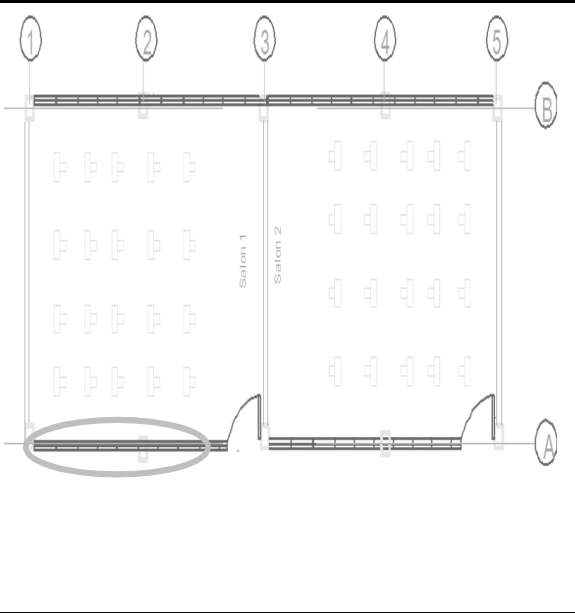
Fallas Observadas en la Estructura:		Hipotesis de Falla:	
marcos de puertas y ventanas presentan avanzado estado de oxidación.		la corrosión del acero en marcos de ventanas y puertas viene dada porque no existe el recubrimiento adecuado de las piezas con pintura anticorrosiva ya que se encuentra en un ambiente agresivo.	
Elaborado por: Hidalgo Darielys y Ríquez Frank

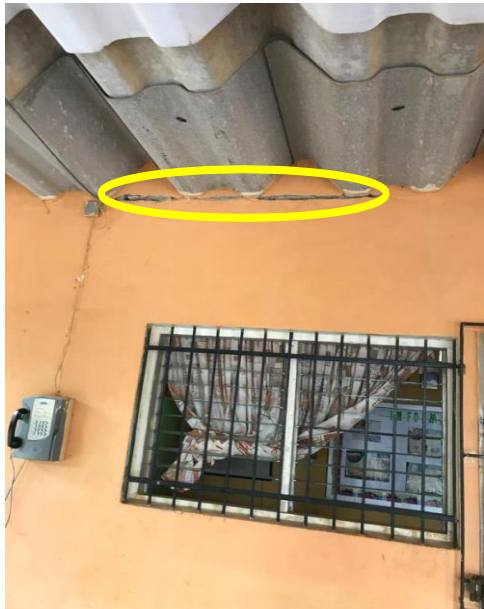
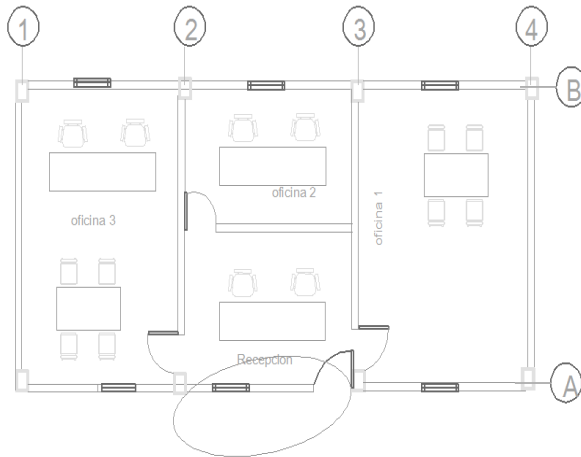
<b>Fallas Observadas en la Estructura:</b>		<b>Hipotesis de Falla:</b>	
<p>Grieta con dirección horizontal de 4mm de ancho y 320 mm de largo en la cara superior de la pared.</p>		<p>De acuerdo a los distintos materiales que forman los suelos y la pared exterior del edificio tienen distinto grado de dilatación, lo que hace que en su unión, si es muy rígida, se produzcan tensiones que acaben formando grietas horizontales en las caras superior o inferiores.</p>	
<b>Elaborado por: Hidalgo Darielys y Riquez Frank</b>

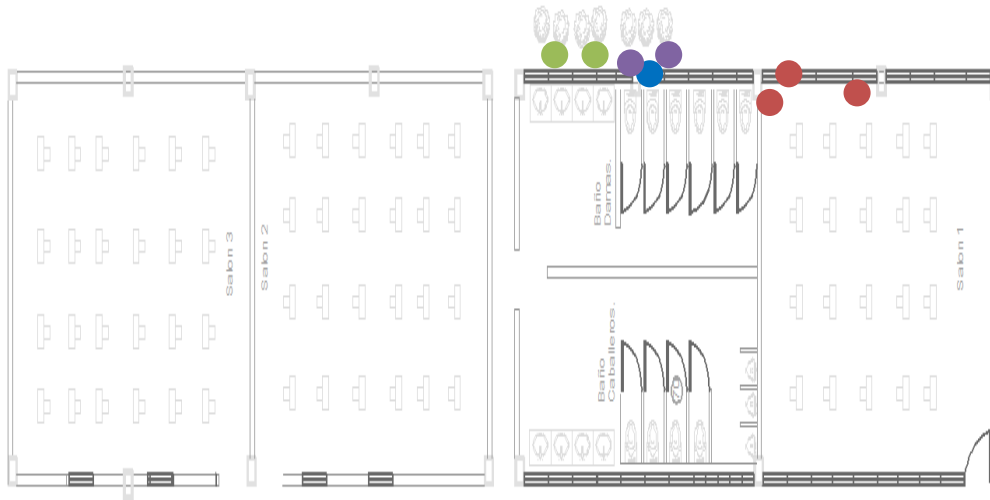
### Fallas Observadas en el Módulo 1

● Grieta Transversal ● Fisura ● Humedad ● Formación de Moho

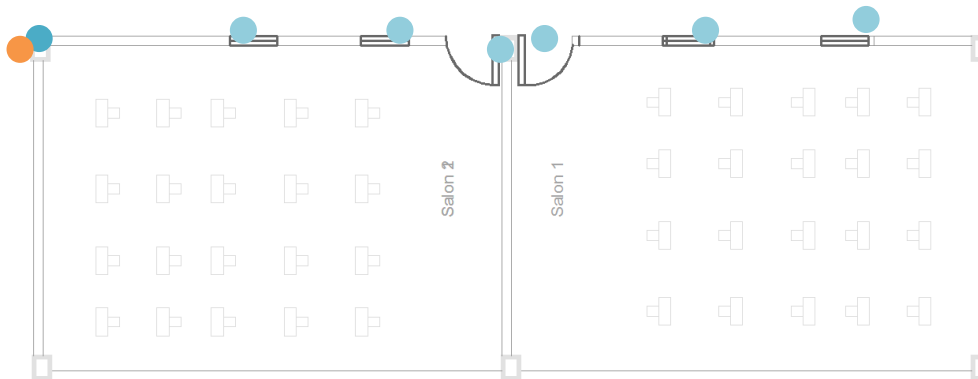
### Fallas Observadas en el Módulo 2

● Desprendimiento del Concreto ● Exposición de Acero de Refuerzo  
● Corrosión

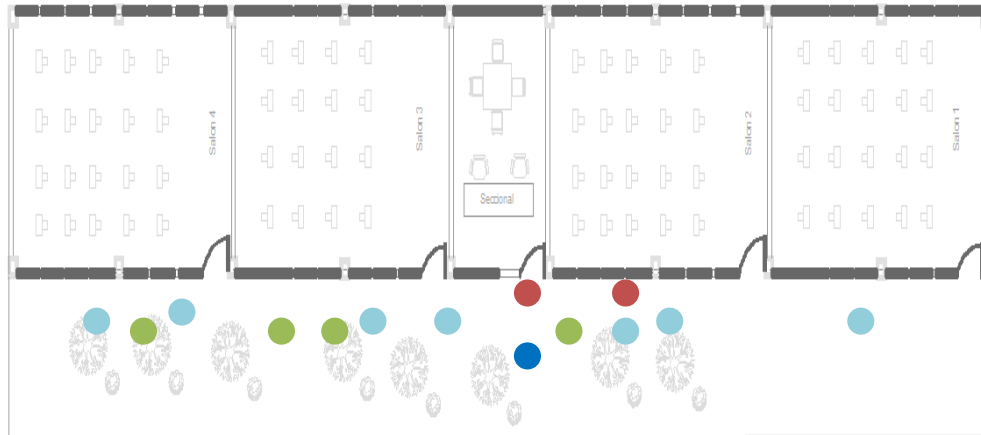
### Fallas Observadas en el Módulo 3

- Corrosión
- Humedad
- Formación de Moho
- Grieta en acera y caminerías
- Erosión de la superficie del concreto

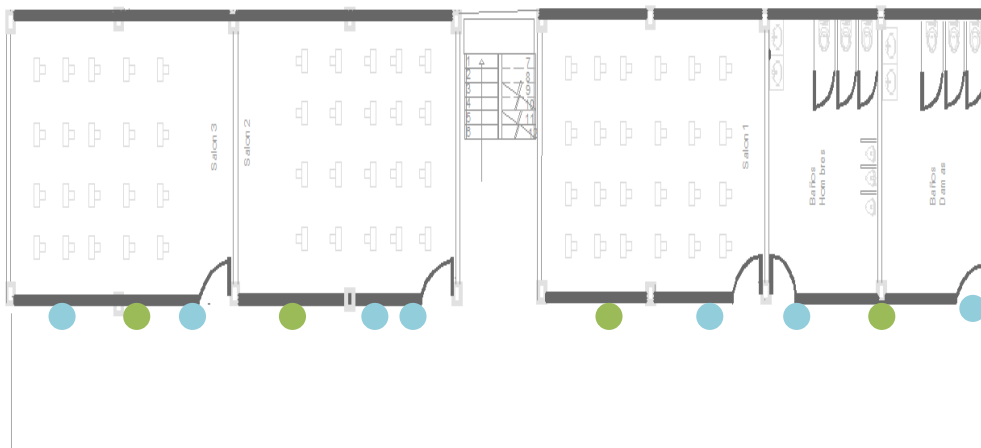
### Fallas Observadas en el Módulo 4

- Corrosión
- Humedad

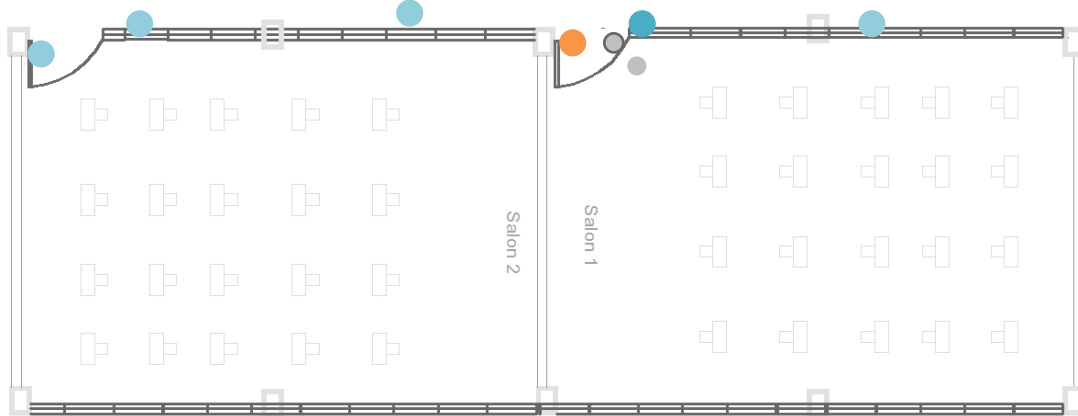
### Fallas Observadas en el Módulo 5

- Exposición de Acero Refuerzo
- Desprendimiento del Friso ● Corrosión

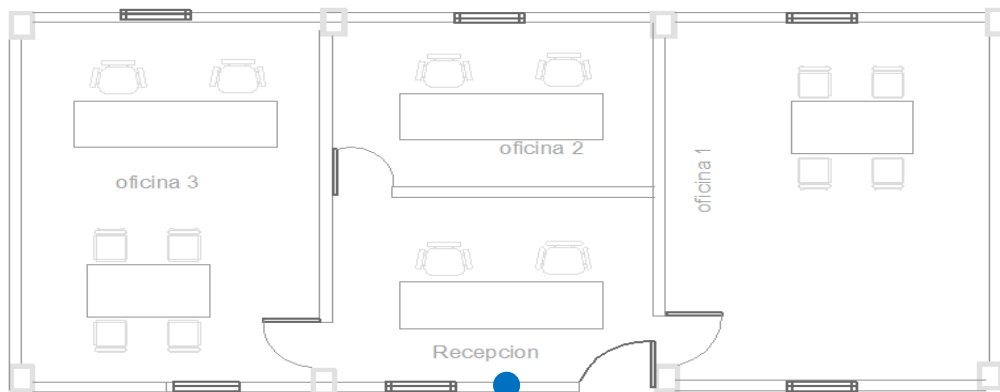
### Fallas Observadas en el Módulo 6

- Grieta Horizontal
