**PLAN DE REHABILITACIÓN VIAL DE LA
AVENIDA CIRCUNVALACIÓN SUR,
CALLE 179A Y 162 DE LA URB LA
ESMERALDA, MUNICIPIO SAN DIEGO,
ESTADO CARABOBO.**

**Trabajo de grado presentado como requisito para optar al título de
INGENIERO CIVIL**

San Diego, octubre de 2020

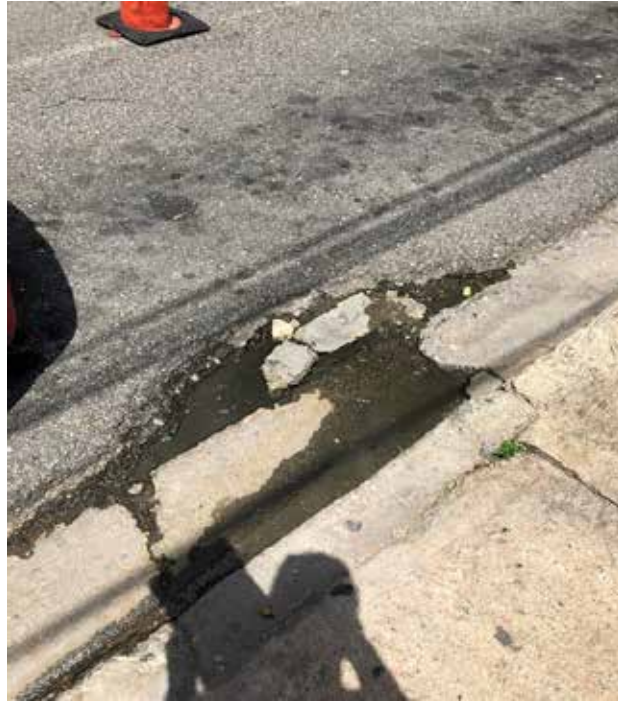
Figura 38: Separación de berma con descascamiento, Calle 162.

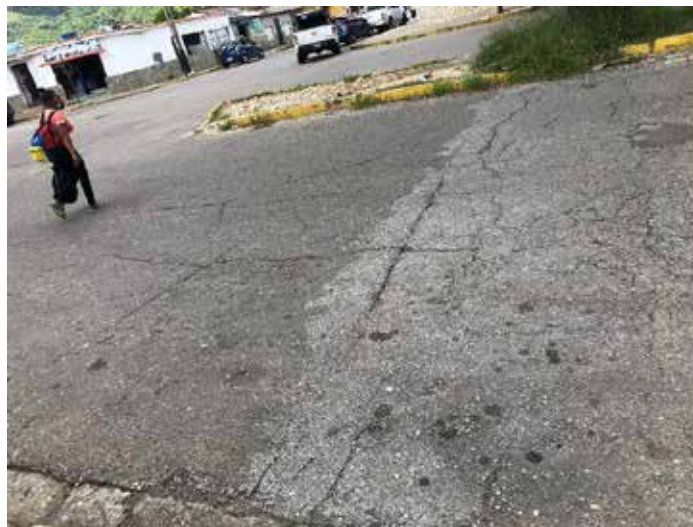
Figura 39: Parche deteriorado con fisuras multidireccionales, piel de cocodrilo y notable pérdida del brocal, Calle 162.

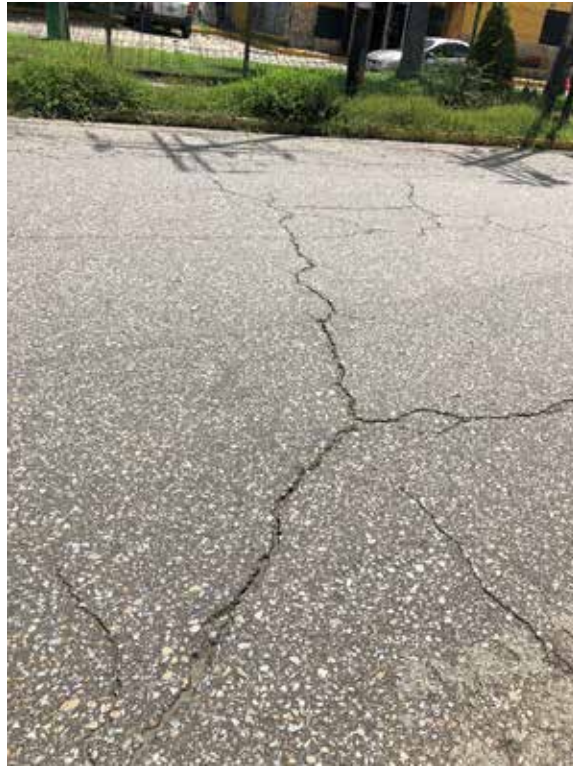
Figura 40: Fisuras longitudinales y transversales, Calle 162.

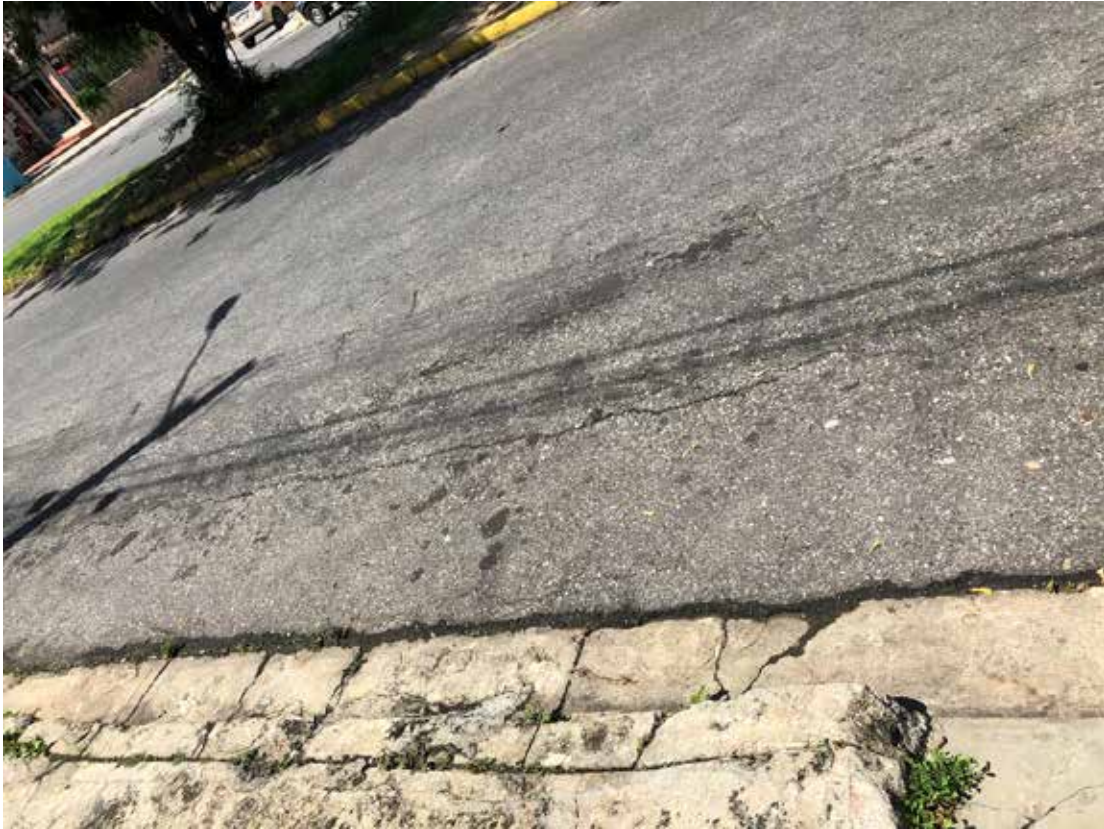
Figura 42: Fisuras de borde con evidente fractura de la cuneta y brocal, Av. Circunvalación Sur.

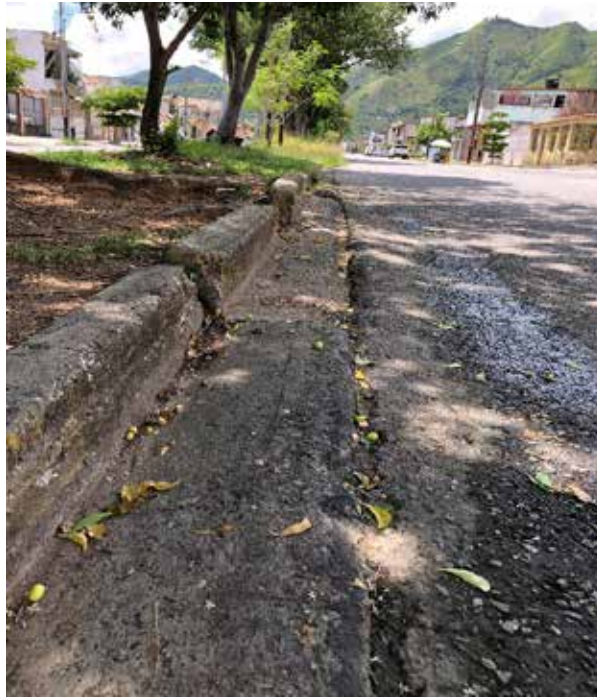
Figura 43: Levantamiento por raíces, Calle 179A.

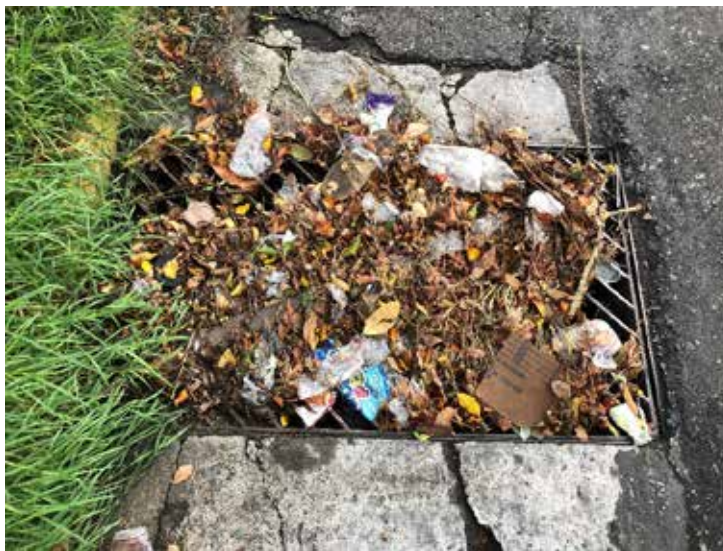
Cabe agregar que el sistema hidráulico de la zona también presenta características de deterioro, algunos están obstruidos totalmente por la diversa cantidad de maleza, hojas de los árboles presentes a los alrededores y la diferente basura que puede llegar, así como también otros que presentan múltiples fisuras al borde de las rejillas.

Figura 53: Obstrucción de sumidero de rejilla.

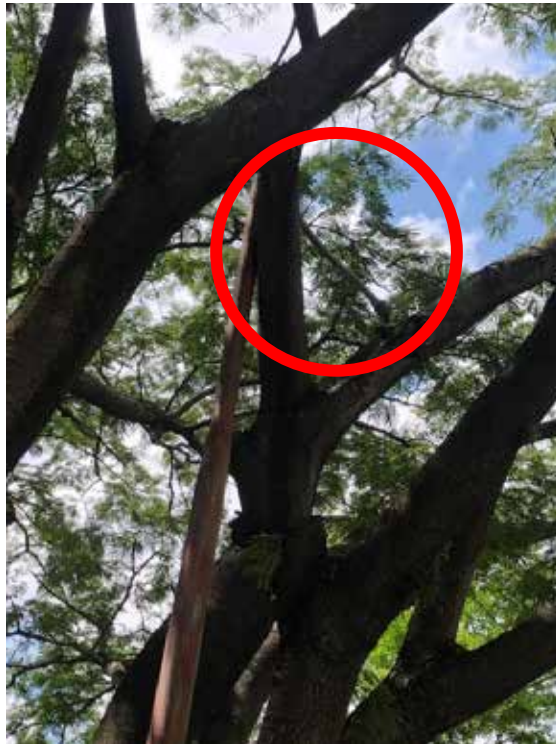
Figura 28: Poste de luz muy deteriorado.
