**ANÁLISIS DE FACTORES QUE
INCIDEN EN EL DETERIORO DEL
PAVIMENTO FLEXIBLE, DE LA AVENIDA
CHE GUEVARA, SAN CARLOS.
ESTADO COJEDES.**

Trabajo de grado presentado como requisito para optar al título de
INGENIERO CIVIL.

Autor:
Daniel A. Sánchez O.
C.I:23.697.747
Tutor: Ing. Manuel Figueira
C.I:17.315.996

San Diego, diciembre 2018

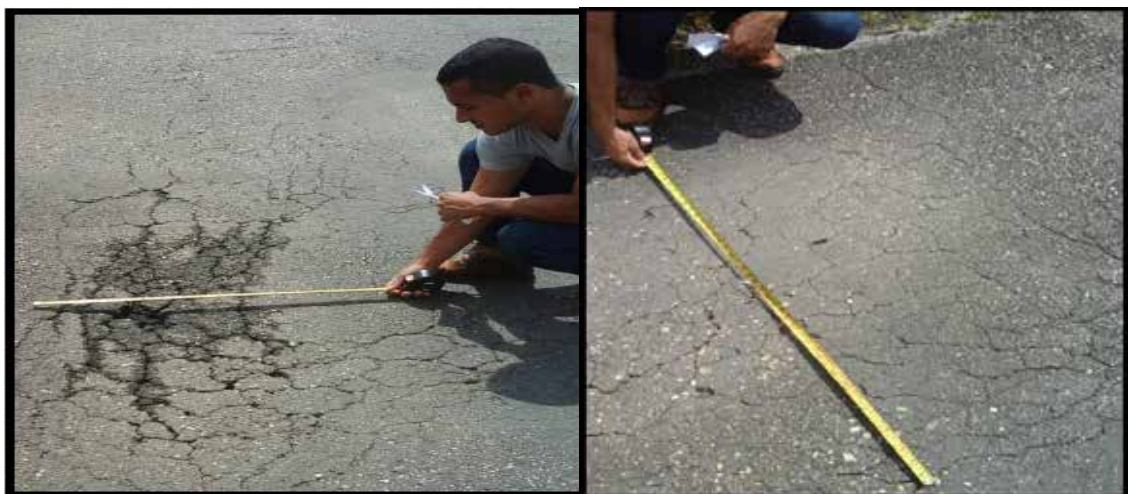
- ✓ **Fisuras:** Diferentes tipos de fisuras y grietas, tales como; por Fatigamiento o piel de cocodrilo, longitudinales y transversales, se observaron en la superficie del pavimento a lo largo de todo el tramo en estudio, específicamente en sentido hacia la A.v Universidad, dichas fisuras varían en su longitud, espesor y forma, además no cumplen con un patrón regular el cual se extiende a través de la carpeta asfáltica pero no llegan a cortar toda la carpeta de rodamiento. (Ver Fig. 22, 23)

Figura 22: Fallas de fisuras por Fatigamiento Av. Che Guevara

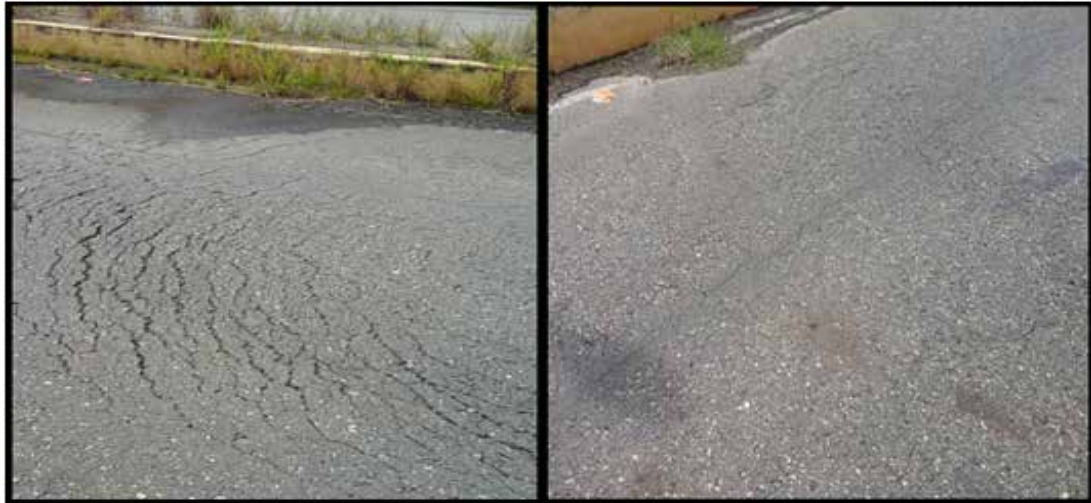
Figura 23: Fallas de fisuras transversales y longitudinales Av. Che Guevara

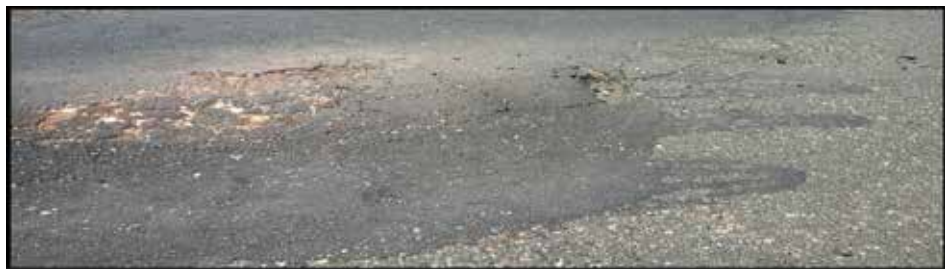
- ✓ **Deterioro Superficial:** Al realizar la primera inspección ocular en la Av. Che Guevara, se evidenció un alto grado de desgaste de la capa superficial de rodadura, así como el mal estado de parches, observando una considerable cantidad de material suelto y agregados finos sobre la carpeta asfáltica, comprometiendo el libre tránsito de los usuarios en condiciones óptimas sobre la vía en estudio, ya que expone la composición interna del asfalto a agentes externos que puedan contribuir al deterioro progresivo aún más acelerado, acompañado de daños con un mayor grado de severidad que actualmente ya son muy notables. (Ver fig. 24-26)

Figura 24: Parches deteriorado Av. Che Guevara

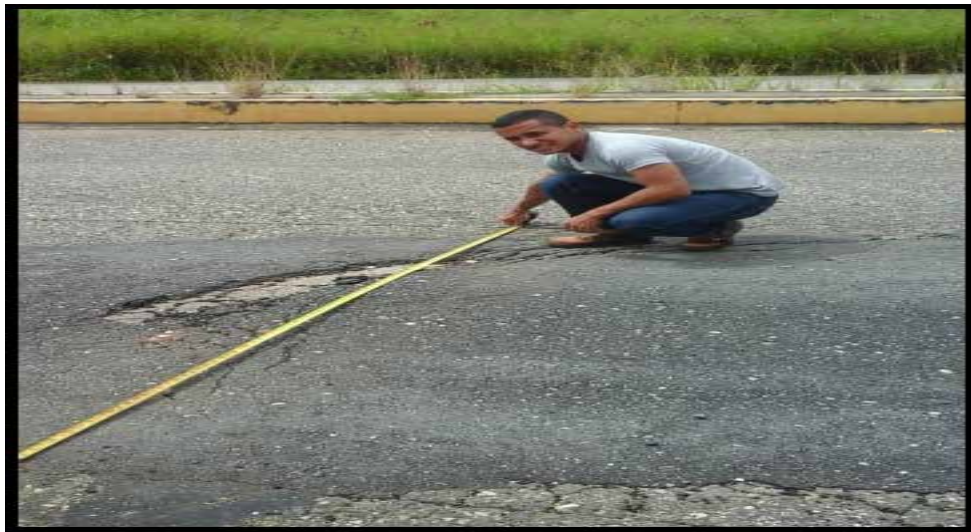
Figura 25: Parches deteriorado Av. Che Guevara

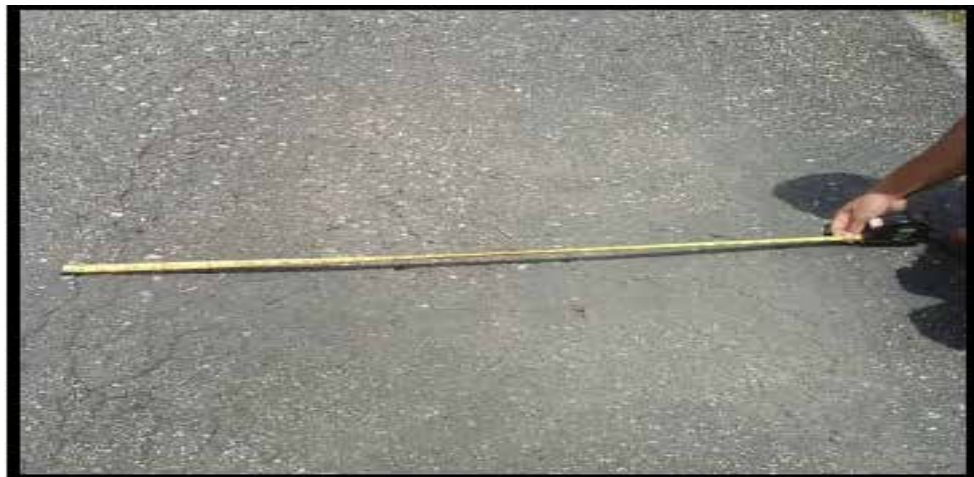
Figura 26: Falla por ahuellamiento Av. Che Guevara

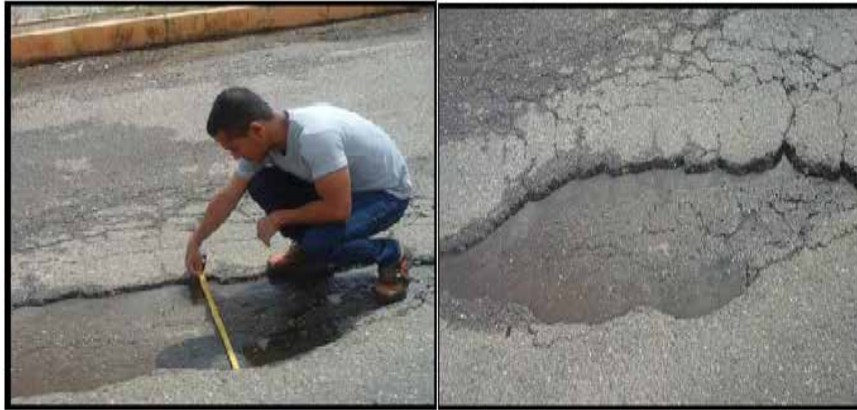
se queda empozada dentro de estos agujeros agravando el daño . (Ver Fig.(27)

Figura 27: Daños en carpeta asfáltica Av. Che Guevara

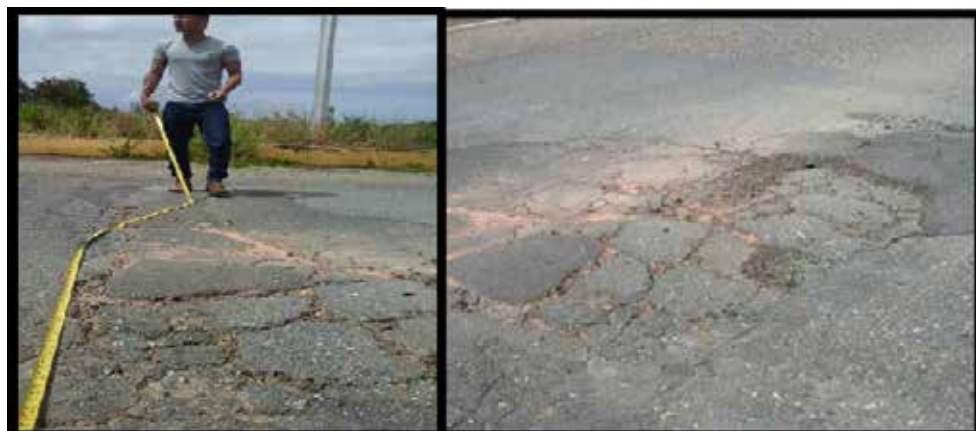
Se determinó visualmente y sustentado en la investigaciones realizadas en algunas bibliografías para el estudio de vías, que en algunas zonas de la “Av. Che Guevara” se ha sobrepasado el límite elástico de la estructura del pavimento para las cargas a las que fue diseñado, esto ha producido malformaciones en la carpeta de rodamiento producto de la acumulación de deformaciones y que por el frecuente tránsito vehicular no vuelven a su estado original, así pues, la deformación es permanente generando una notable disminución de la capacidad de servicio de la vía que trae como consecuencia que los usuarios realicen maniobras forzosas para evitar transitar incómodamente sobre estas y disminuyendo la seguridad en la vial. (Ver fig. 28)

Figura 28: Daños Estructurales Av. Che Guevara

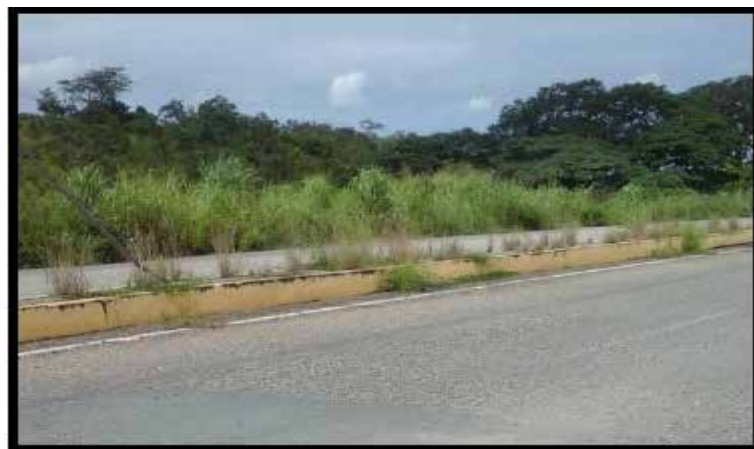
La alta densidad de vegetación en la zona, amerita una reconsideración de desplante y reubicación muchos de los árboles han comenzado a afectar la estructura del pavimento y la aceras donde transitan los transeúntes. (Ver fig. 29)

Figura 29: Daños por vegetación Av. Che Guevara
