**ESTUDIO DEL COMPORTAMIENTO DE LA ACCIÓN CORROSIVA EN
LA ESTRUCTURA DE ACERO DEL HOTEL CHICHIRIVICHE
BOUTIQUE. ESTADO FALCÓN.**

Proyecto de Trabajo de Grado para optar al título de
INGENIERO CIVIL

Autora: Zoila Blanco
C.I: 19.566.809

San Diego, Marzo 2018

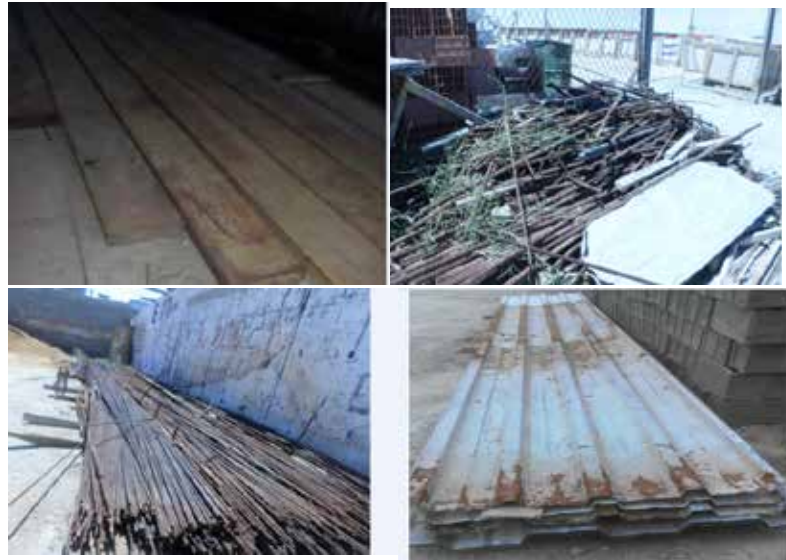
De acuerdo a las visitas realizadas a la obra se observó que el acero estaba a la intemperie. Por consiguiente este acero no cumplió con las normas, reduciendo la vida útil. Cuando es almacenado bajo estas condiciones es necesario considerar las siguientes precauciones adicionales.

Figura 23 . Disposición a la intemperie y sobre el suelo el acero, cabillas y cubierta de techo.

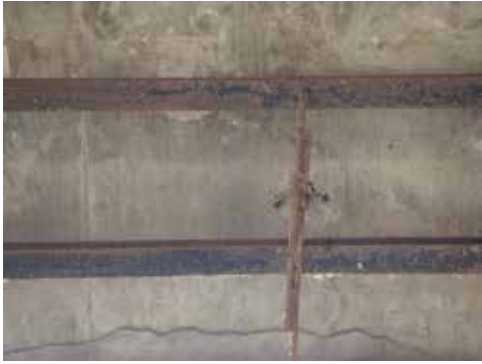
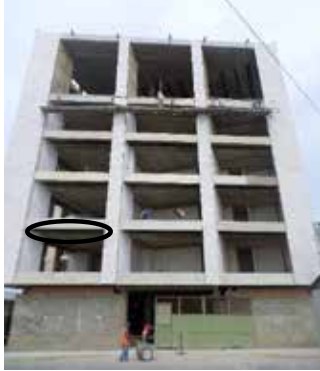
Planilla de Inspeccion Visual			
Nombre de la institucion	HOTEL CHICHIRIVICHE BOUTIQUE	Fecha de Inspeccion	28-jun-18
Ubicación	SECTOR EL PLAYON MUNICIPIO ITURRIZA	Elemento	Edificio 1
Tipo de estructura	Acero de refuerzo	Nivel	Primer Piso
Fotografia		Vista Este edificación

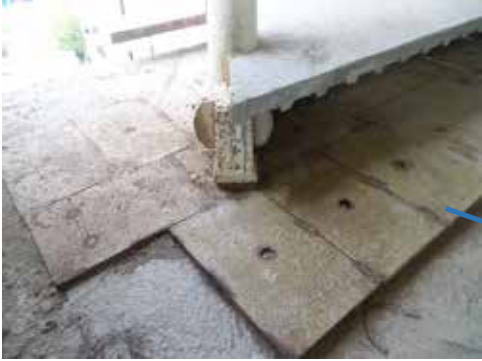
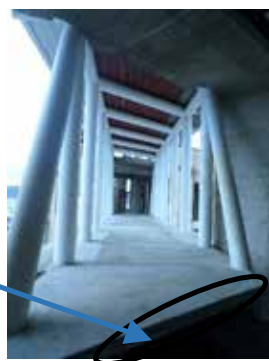
Planilla de Inspeccion Visual			
Nombre de la institucion	HOTEL CHICHIRIVICHE BOUTIQUE	Fecha de inspeccion	28-jun-18
Ubicación	SECTOR EL PLAYON MUNICIPIO ITURRIZA	Elemento	Edificio 1
Tipo de estructura	Puente	Nivel	Sexto Piso
Fotografia		Vista Norte Puente

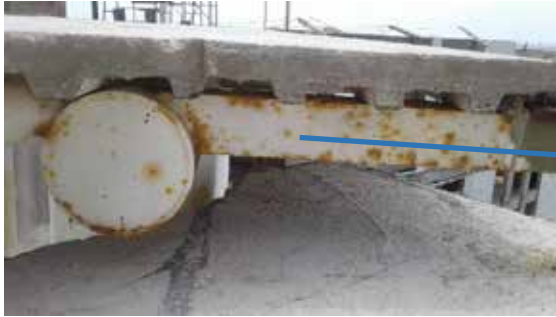
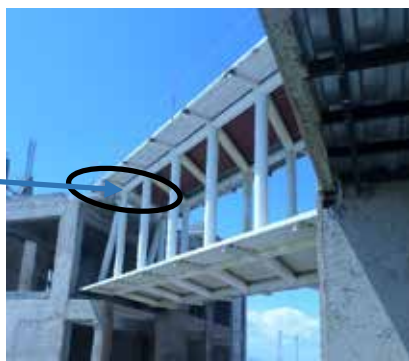
Planilla de Inspeccion Visual			
Nombre de la institucion	HOTEL CHICHIRIVICHE BOUTIQUE	Fecha de inspeccion	28-jun-18
Ubicación	SECTOR EL PLAYON MUNICIPIO ITURRIZA	Elemento	Edificio 1
Tipo de estructura	Perfil	Nivel	Sexto Piso
Fotografia		Vista Este del Puente

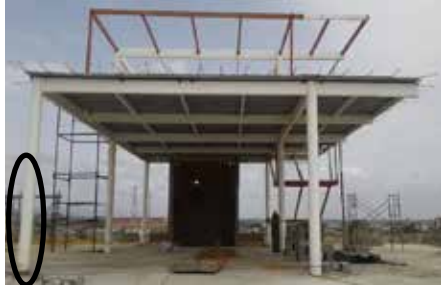
Planilla de Inspeccion Visual			
Nombre de la institucion	HOTEL CHICHIRIVICHE BOUTIQUE	Fecha de inspeccion	28-jun-18
Ubicación	SECTOR EL PLAYON MUNICIPIO ITURRIZA	Elemento	Edificio 1
Tipo de estructura	Perfil	Nivel	Terraza
Fotografia		Vista Este edificación

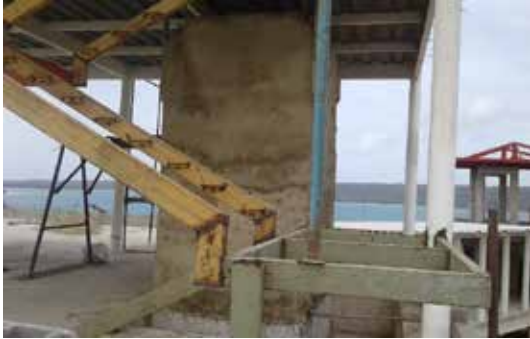
Planilla de Inspeccion Visual			
Nombre de la institucion	HOTEL CHICHIRIVICHE BOUTIQUE	Fecha de inspeccion	28-jun-18
Ubicación	SECTOR EL PLAYON MUNICIPIO ITURRIZA	Elemento	edificio 1
Tipo de estructura	Acero de refuerzo	Nivel	terrazza
Fotografia		Vista Sur de la edificación

<p>Observacion: estructura de la escalera de terraza iniciada a mediados del mes de junio , se encuentra aun en construcción, se desconoce planos de la estructura completa</p>	
Elaborado por : Zoila Blanco			
Revisado por : Ing. Donato Romanello			
Aprobado por: Ing. Donato Romanello

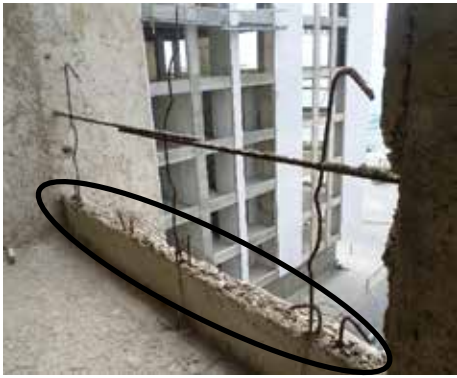
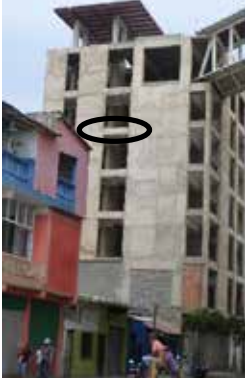
Planilla de Inspeccion Visual			
Nombre de la institucion	HOTEL CHICHIRIVICHE BOUTIQUE	Fecha de inspeccion	28-jun-18
Ubicación	SECTOR EL PLAYON MUNICIPIO ITURRIZA	Elemento	Edificio 2
Tipo de estructura	Acero de refuerzo	Nivel	Piso Quinto
Fotografia		Vista Este de la Edificación

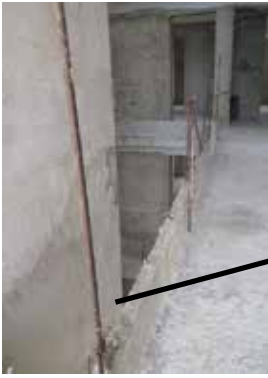
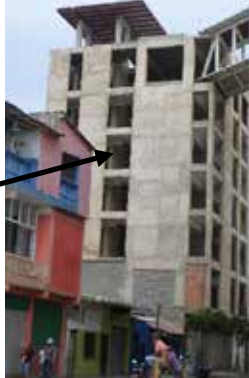
Planilla de Inspeccion Visual			
Nombre de la institucion	HOTEL CHICHIRIVICHE BOUTIQUE	Fecha de inspeccion	28-jun-18
Ubicación	SECTOR EL PLAYON MUNICIPIO ITURRIZA	Elemento	Edificio 2
Tipo de estructura	Acero de refuerzo	Nivel	Piso Cuatro
Fotografia		Vista Este de la Edificación
