**PLAN DE MANTENIMIENTO VIAL DE  
LA AVENIDA DON JULIO CENTENO,  
SAN DIEGO. ESTADO CARABOBO.**

**Trabajo de grado presentado como requisito para optar al título de  
INGENIERO CIVIL**

**San Diego, mayo de 2019**

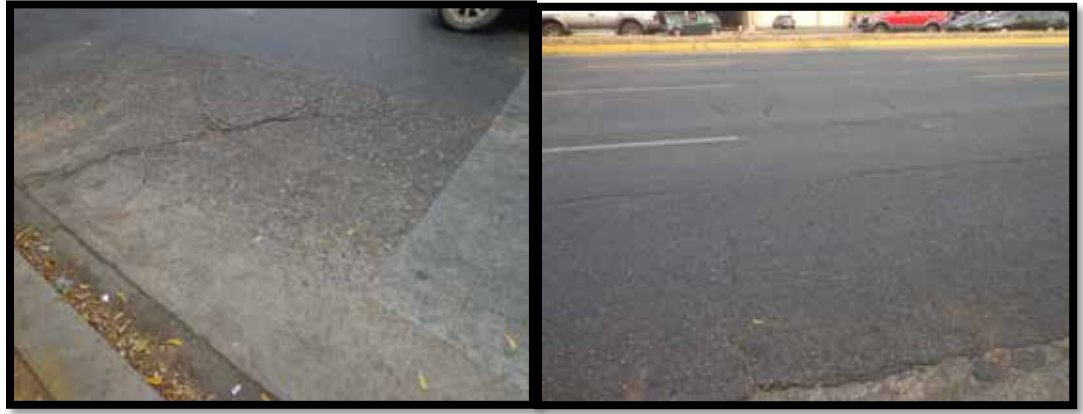
**Figura 9. Fisuras Av. Don Julio Centeno**

Estas grietas se observaron en la superficie del pavimento a lo largo de todo el tramo en estudio, específicamente desde el “Punto A” ubicado en intersección del semáforo de La Urbanización la Esmeralda a la altura de la Embotelladora de San Diego, hasta el “Punto B” ubicado en Colinas de Los Jarales, dichas fisuras varían en su longitud, espesor y forma, además no cumplen con un patrón regular el cual se

extiende a través de la carpeta asfáltica pero no llegan a cortar toda la carpeta de rodamiento. (Ver figura 9.)

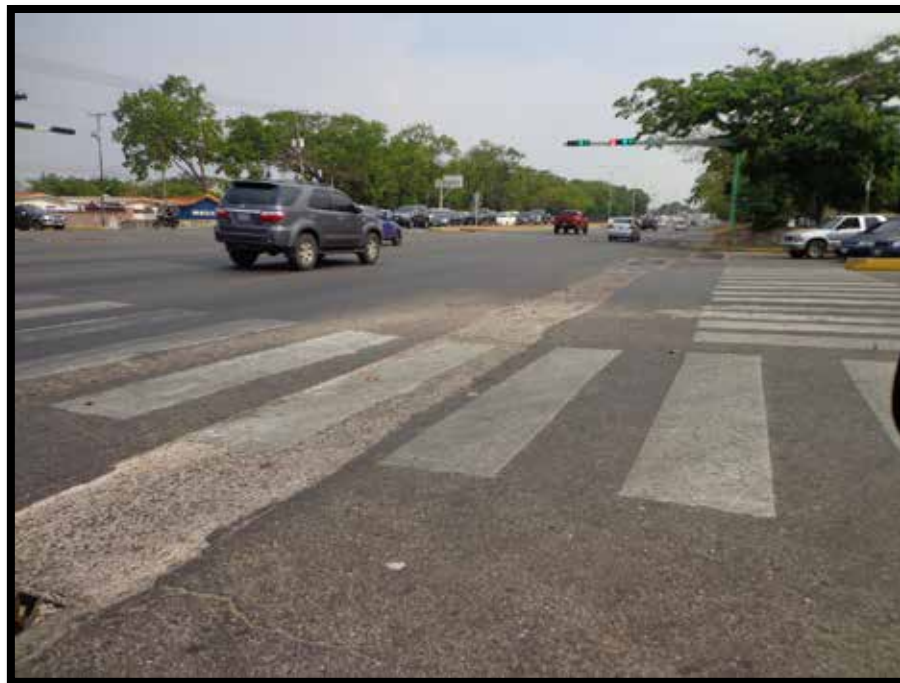
**Figura 11. Daños Superficiales Av. Don Julio Centeno**

De acuerdo a la primera inspección ocular realizada a la Av. Don Julio Centeno, se evidenció un alto grado de desgaste de la capa superficial de rodamiento, observando una considerable cantidad de material suelto y agregados finos sobre la carpeta asfáltica, comprometiendo el libre tránsito de los usuarios en condiciones óptimas sobre la vía caso estudio, ya que expone la composición interna del asfalto a agentes erosivos y abrasivos que puedan contribuir al deterioro progresivo aún más acelerado, acompañado de daños con un mayor grado de severidad que actualmente ya empiezan a ser notables. (Ver figura 11.)

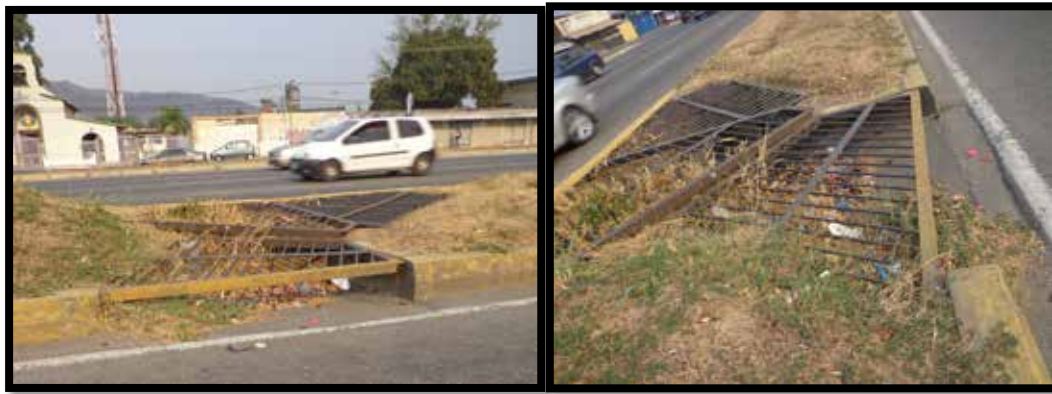
**Figura 12. Sumidero de Ventana Av. Don Julio Centeno**

Resulta complicado evaluar las condiciones en las que se encuentran los elementos hidráulicos pertenecientes a la Av. Don Julio Centeno, ya que, para hacer una inspección profunda, se requiere contar con una serie de permisos otorgados por la Alcaldía del Municipio San Diego del Estado Carabobo, además, es necesario contar con un personal especializado en evaluar las condiciones de estos elementos, sin embargo, la investigación se limitó a evaluar las condiciones superficiales de estos y plantear una hipótesis a priori, usando herramientas de recolección de datos a través de registros fotográficos determinando que existen diferentes tipos de drenajes en la vía en estudio, como es el caso de un (01) sumidero de tipo ventana, que se encuentran obstruido en la entrada de captación de agua, además de dieciséis (16) sumideros transversales tipo reja, en los cuales se observa que no se ha hecho mantenimiento en un largo periodo de tiempo considerable. Para determinar si esta vía cuenta con una pendiente de bombeo mínima correspondiente al 2%, se utilizó el método práctico de

aproximación con el cual se determinó que en sentido Distribuidor Variante – Distribuidor Firestone , los dos carriles izquierdos cuentan con una pendiente mínima de bombeo de 2% mientras que los dos carriles derechos posee una pendiente del 1%, en sentido opuesto Distribuidor Firestone – Distribuidor Variante”), los carriles poseen una pendiente mínima del 2% para drenar las aguas pluviales. (Ver figura 12)

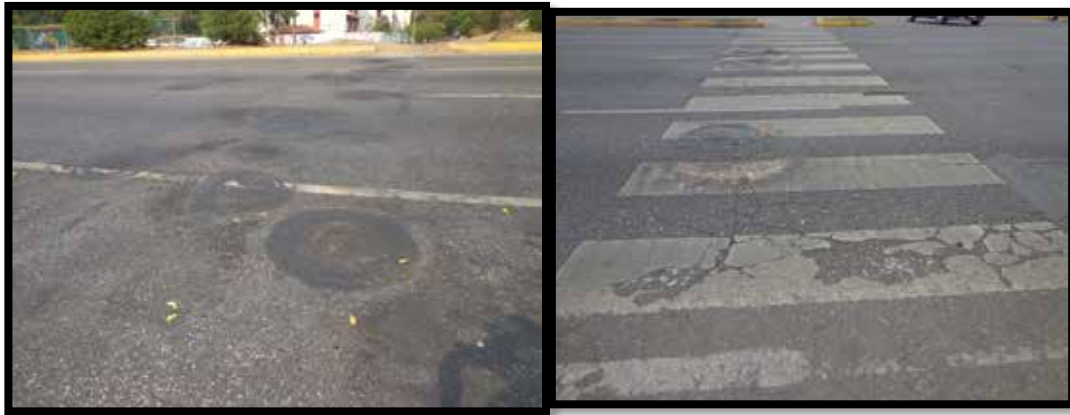
**Figura 15. Daños causados por la mala acción del hombre**

Las altas velocidades a la que muchas veces transitan los usuarios a través de esta vía, generan un desgaste del pavimento mucho más progresivo que en condiciones normales ya que la fricción que se genera entre el asfalto y el neumático produce mucha energía que a su vez, se traduce en calor, por consiguiente, la variación repentina en los gradientes de temperatura en el asfalto, generan pequeñas fisuras que a largo plazo se han convertido en fisuras con un mayor grado de severidad.

Considerando que la vialidad está compuesta por elementos de seguridad vial, drenajes, entre otros, vale la pena destacar que son factores que se han ven afectados por la mala acción del hombre. El hurto de tapas de bocas de visita, rejas de tanquillas, señales de tránsito, robo de cables del tendido eléctrico de la vía, luminarias de los postes de luz, quema de cauchos, derrame de líquidos inflamables, ha hecho que la calidad de servicio de esta importante vía colectora se vea comprometida. (Ver figura 15)

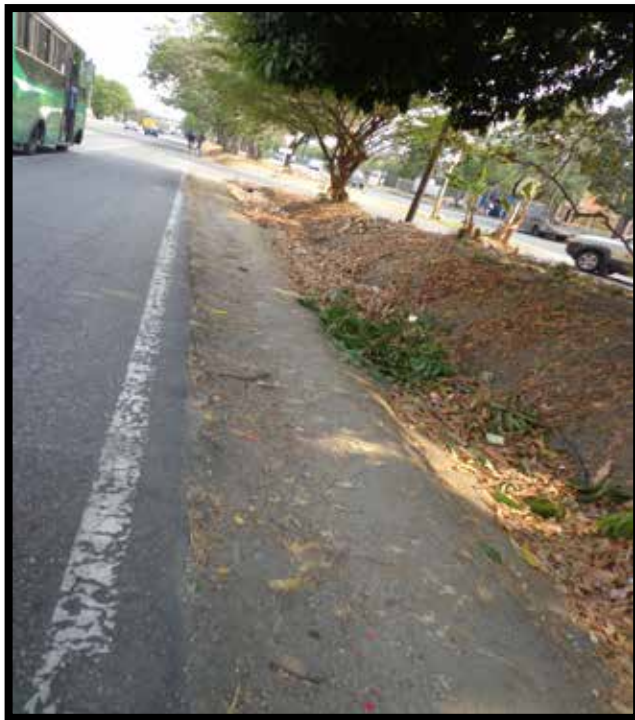
## APÉNDICE 5

### Fotografías del estado actual de las cunetas de la Av. Don Julio Centeno

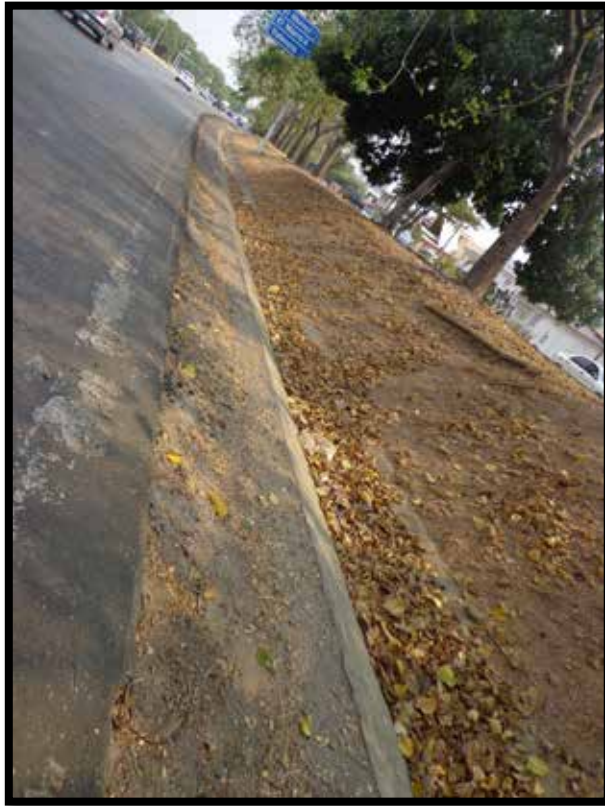
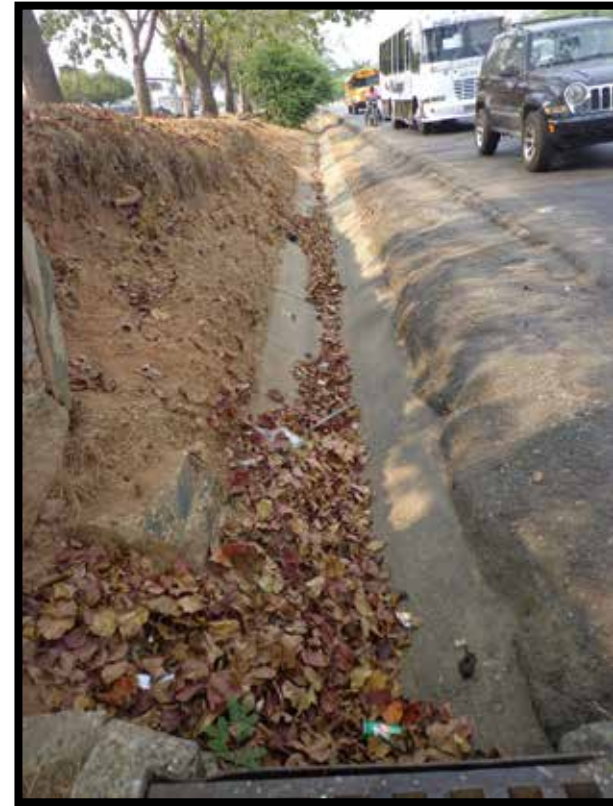
## APÉNDICE 6

### Fotografías del estado actual de las cunetas de la Av. Don Julio Centeno

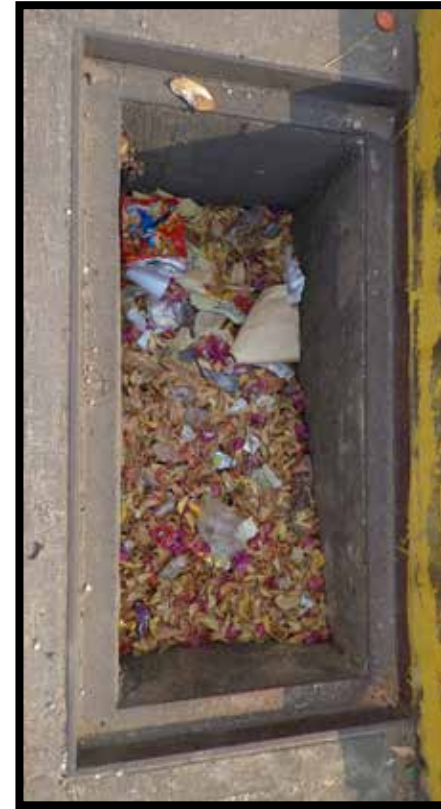
## APÉNDICE 7

### Fotografías del estado actual de los Sumideros de Rejillas de la Av. Don Julio Centeno

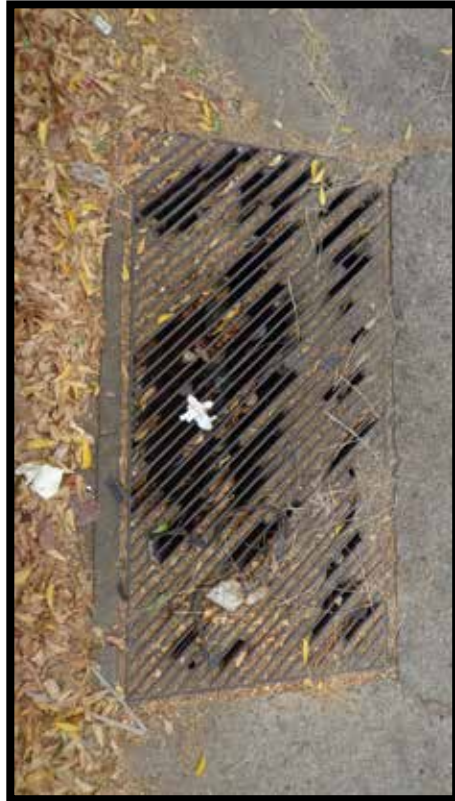
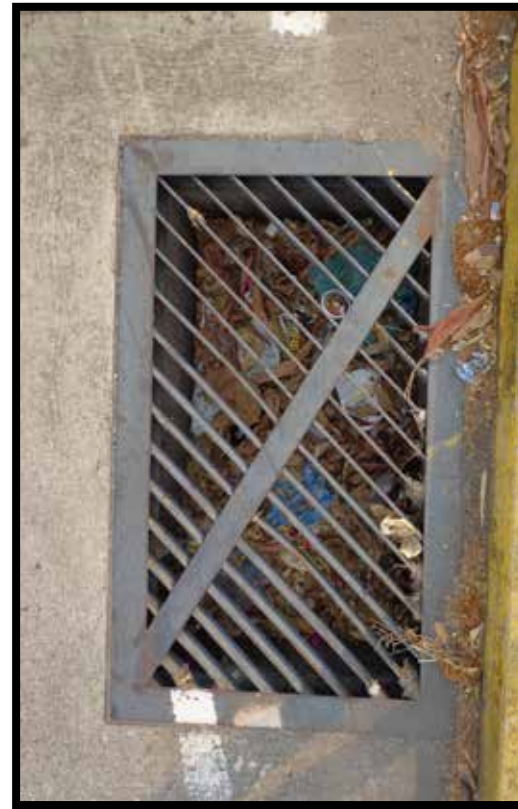
## APÉNDICE 9

### Fotografías del estado actual de los Sumideros de Rejillas de la Av. Don Julio Centeno

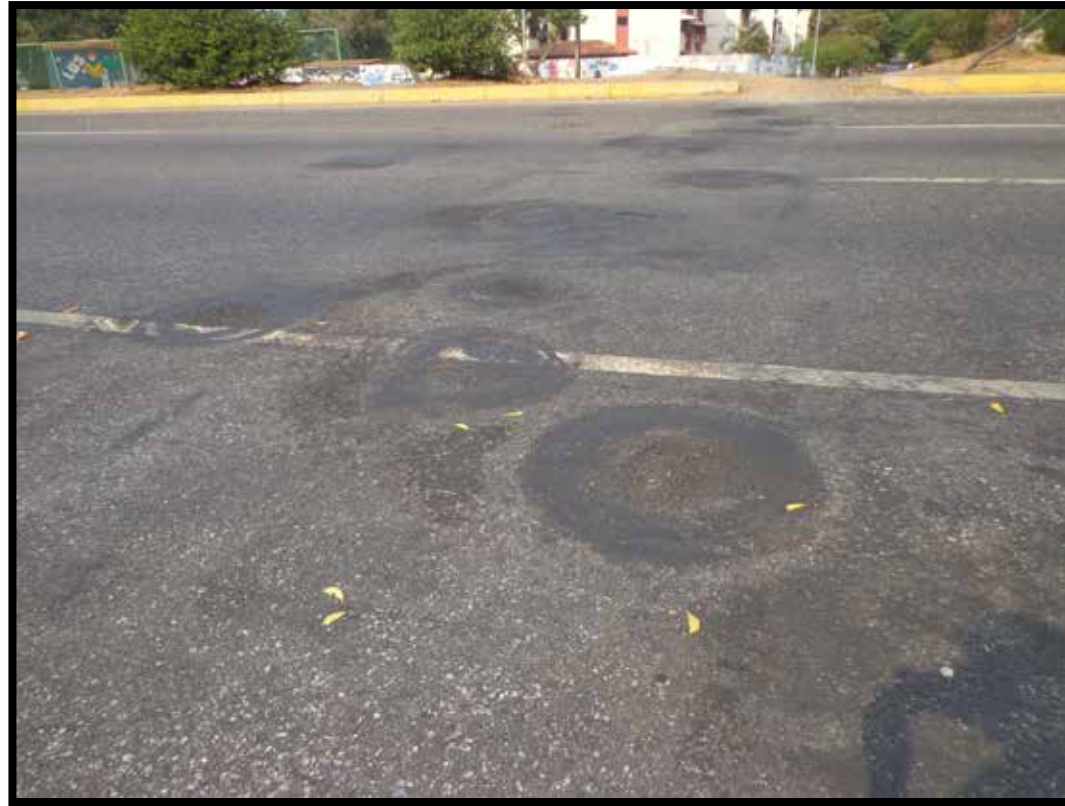
## **APÉNDICE 12**

### **Fotografías del estado actual de la Av. Don Julio Centeno por acción del hombre**

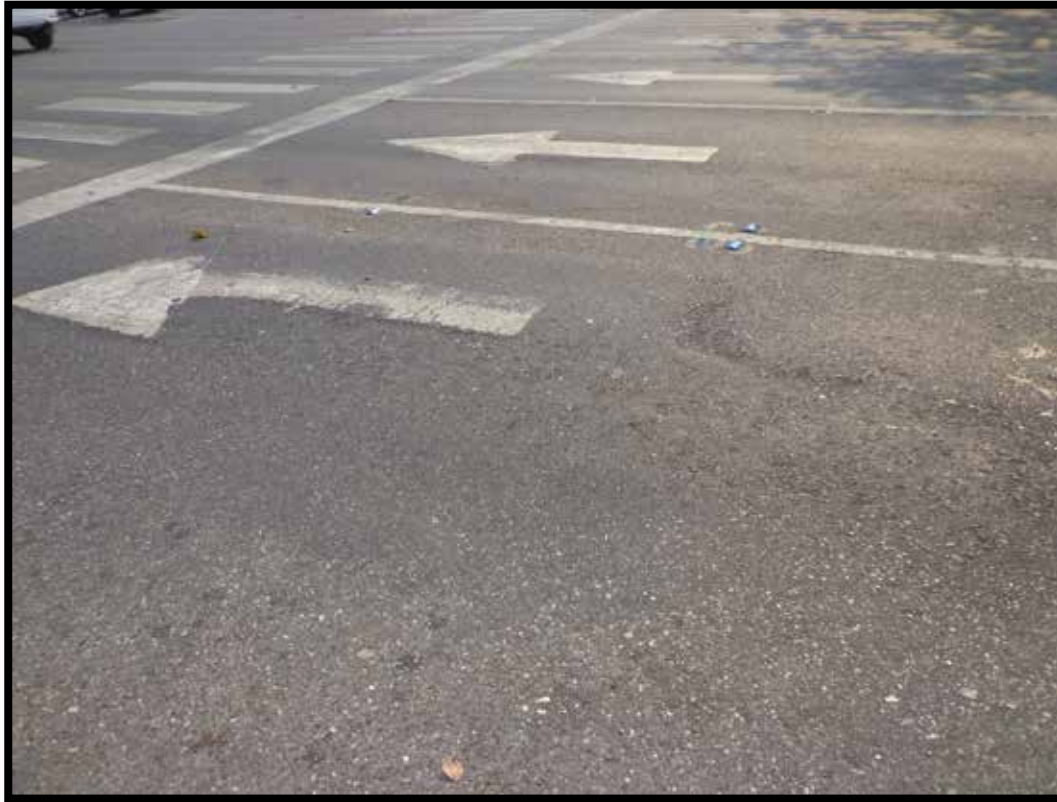
## **APÉNDICE 15**

**Fotografías del estado actual del pavimento de la Av. Don Julio Centeno (Pulimiento de los agregados)**

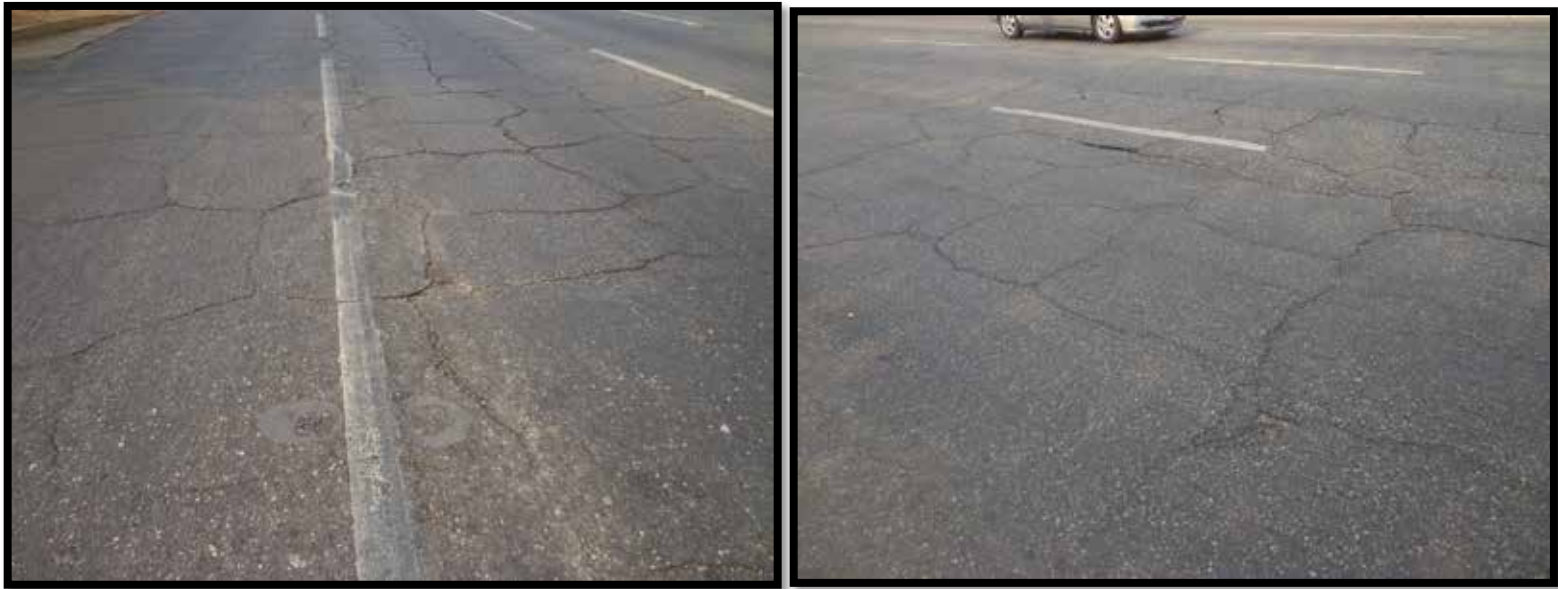
## APÉNDICE 16

### Fotografías del estado actual del pavimento de la Av. Don Julio Centeno (Fisuras de bloque)

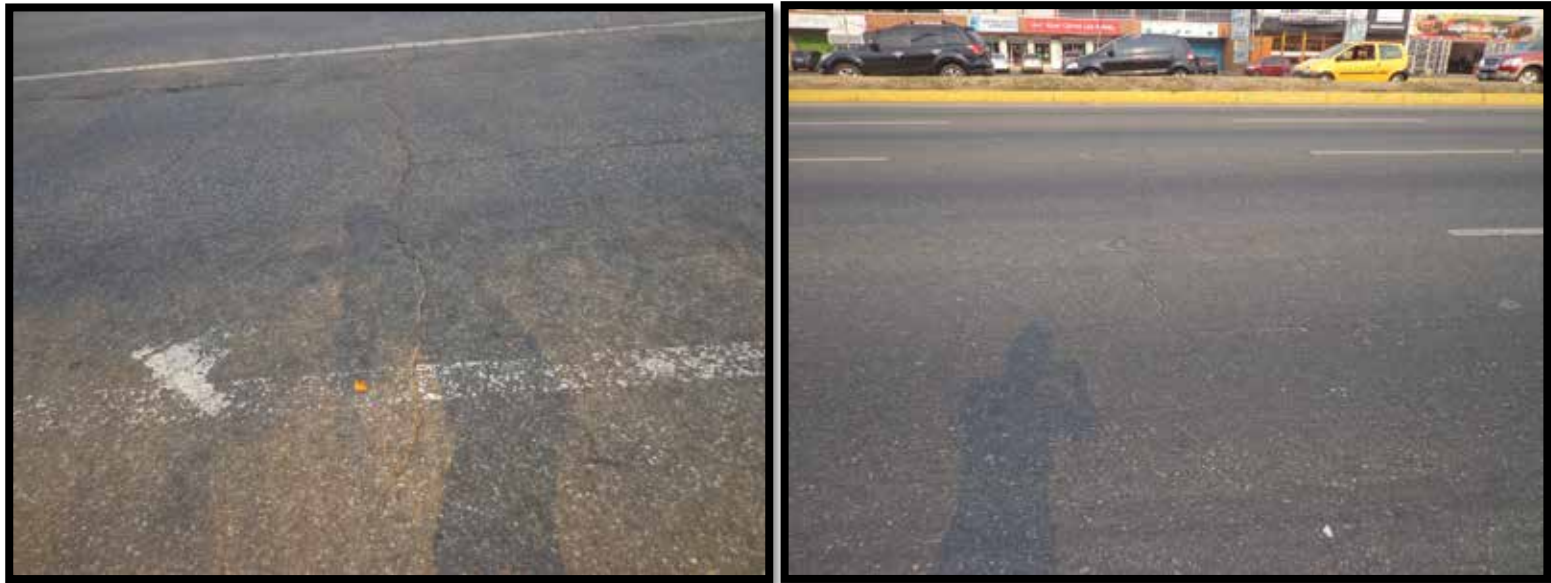
## APÉNDICE 18

### Fotografías del estado actual del pavimento de la Av. Don Julio Centeno (Fisuras Transversales)

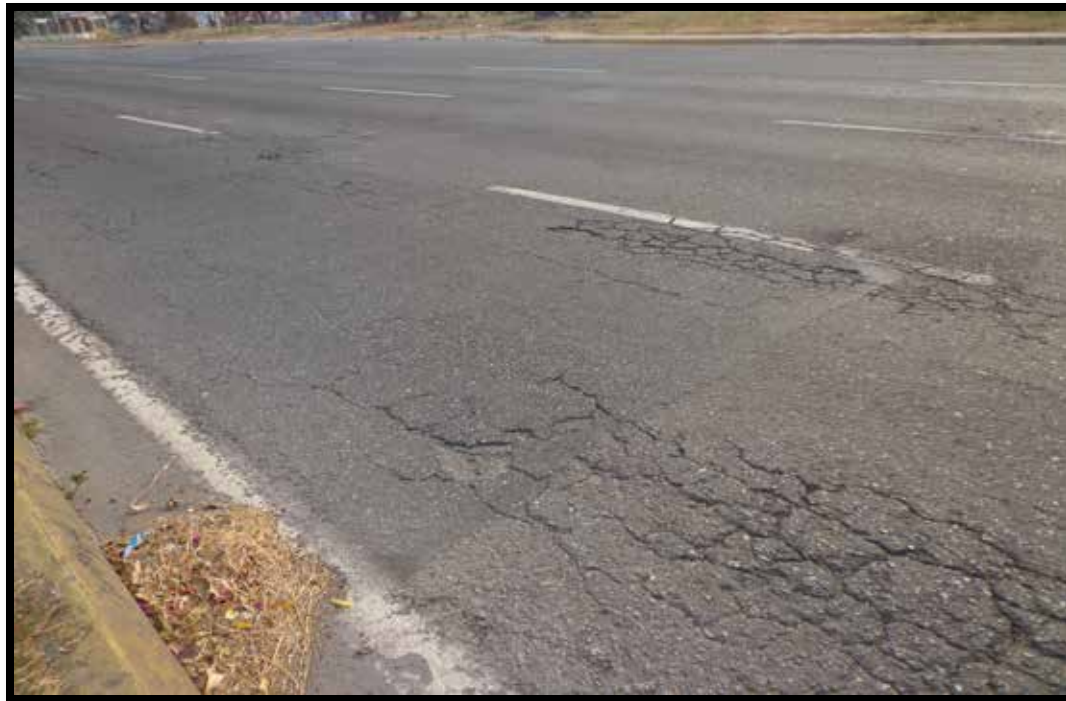
## **APÉNDICE 20**

**Fotografías del estado actual del pavimento de la Av. Don Julio Centeno (Piel de cocodrilo)**

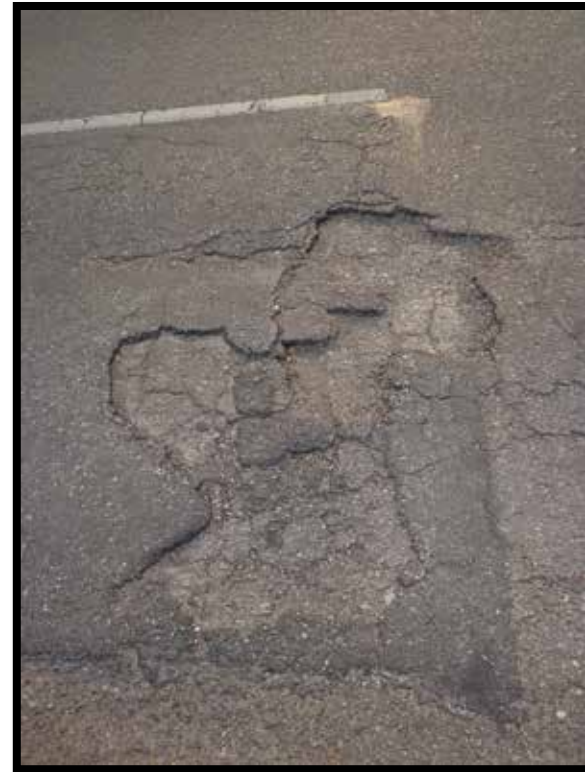
## APÉNDICE 21

### Fotografías del estado actual del pavimento de la Av. Don Julio Centeno (Hueco)
