**PLAN DE REHABILITACIÓN DE LA RED  
VIAL URBANA DEL SECTOR LAS  
QUINTAS. NAGUANAGUA, ESTADO  
CARABOBO**

Trabajo de grado presentado como requisito para optar al título de

**INGENIERO CIVIL**

San Diego, Noviembre 2020

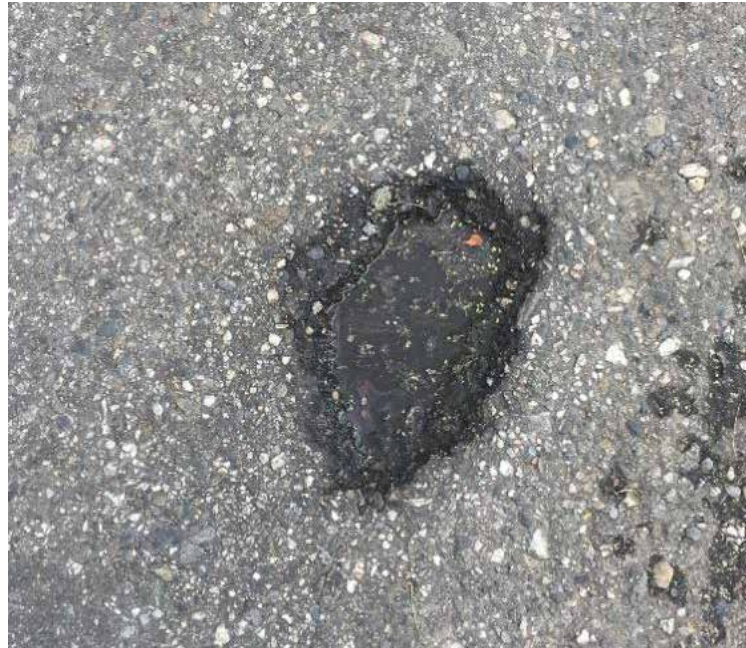
**Figura 46:** Falla de Huevo.

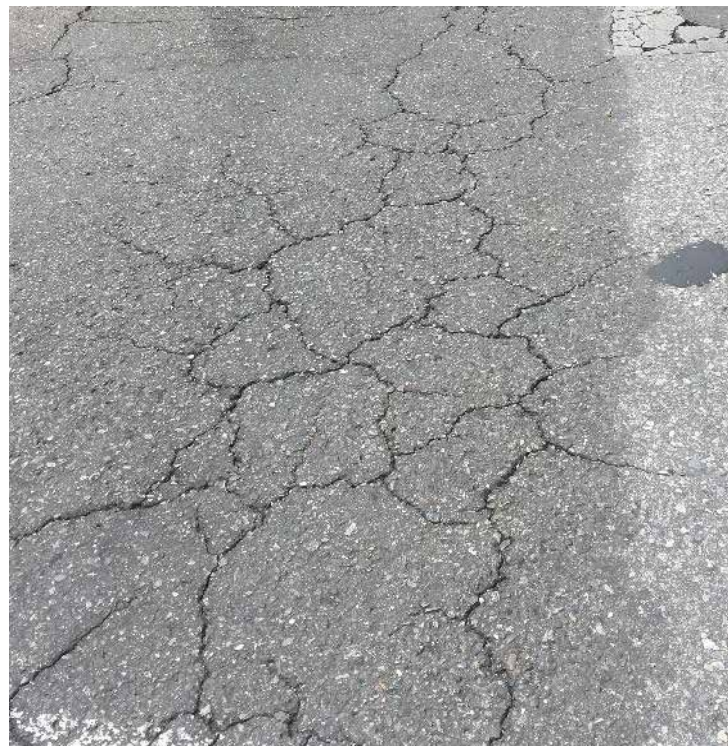
**Figura 47:** Falla Piel de Cocodrilo.

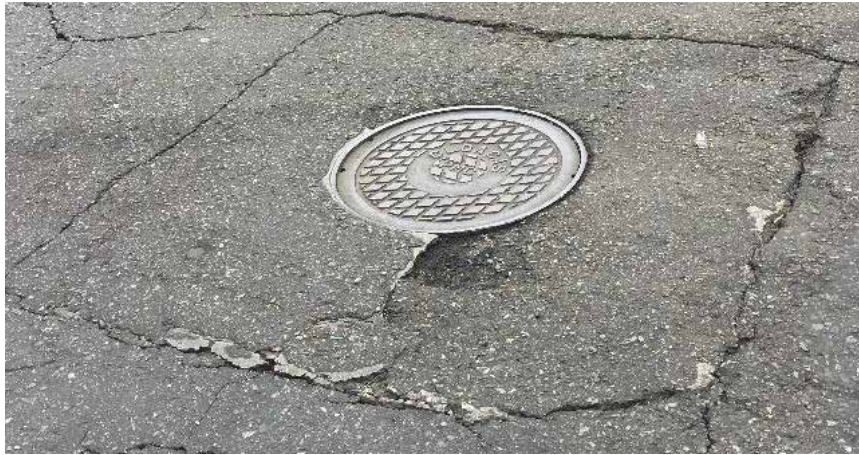
**Figura 48:** Falla Mal Bacheo, fisura longitudinal y elevación de tanquilla.

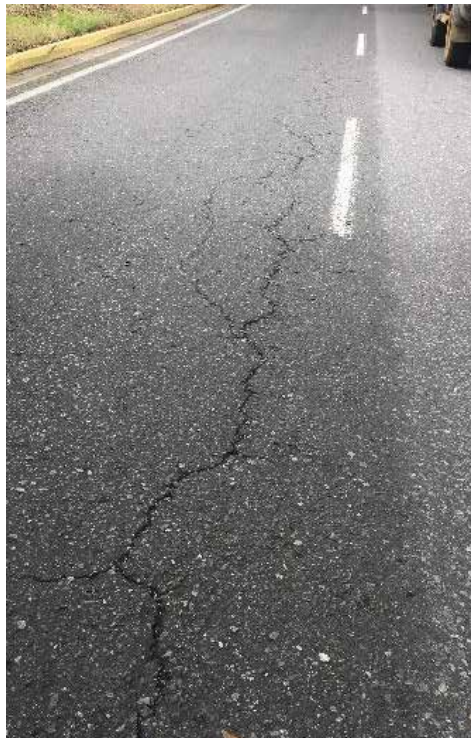
**Figura 49:** Fisura longitudinal.

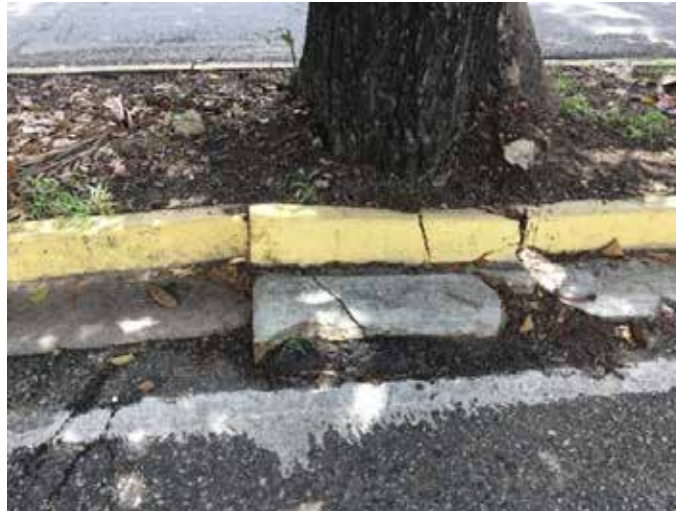
**Figura 52:** Falla de Abultamiento.

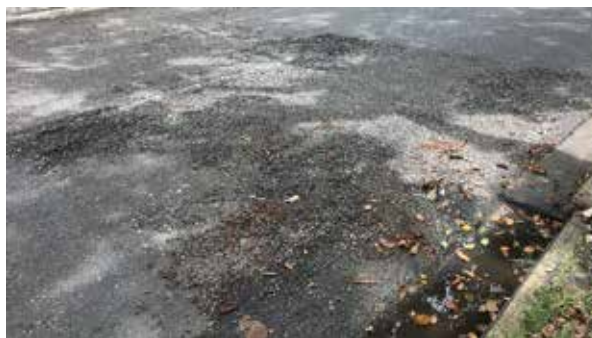
**Figura 53:** Pérdida del Agregado.

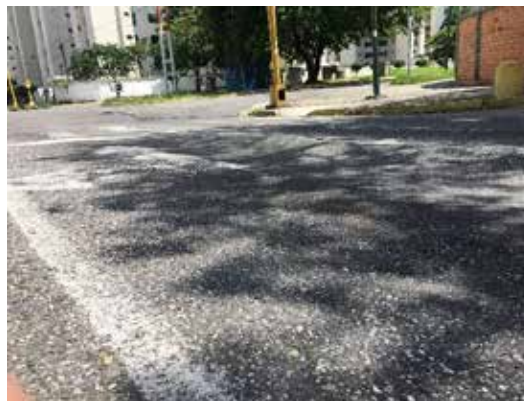
**Figura 56:** Falla de Ahuellamiento.

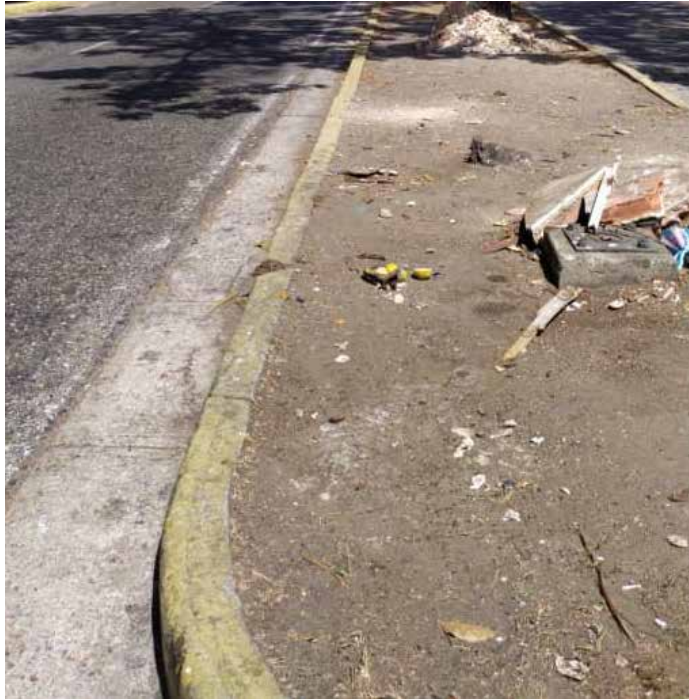
**Figura 74:** Poste de luz removido.

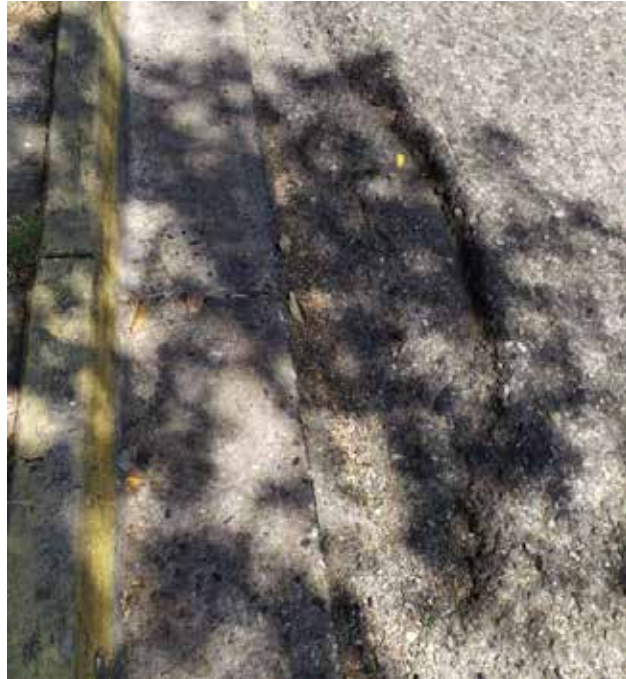
**Figura 75:** Falla de borde.

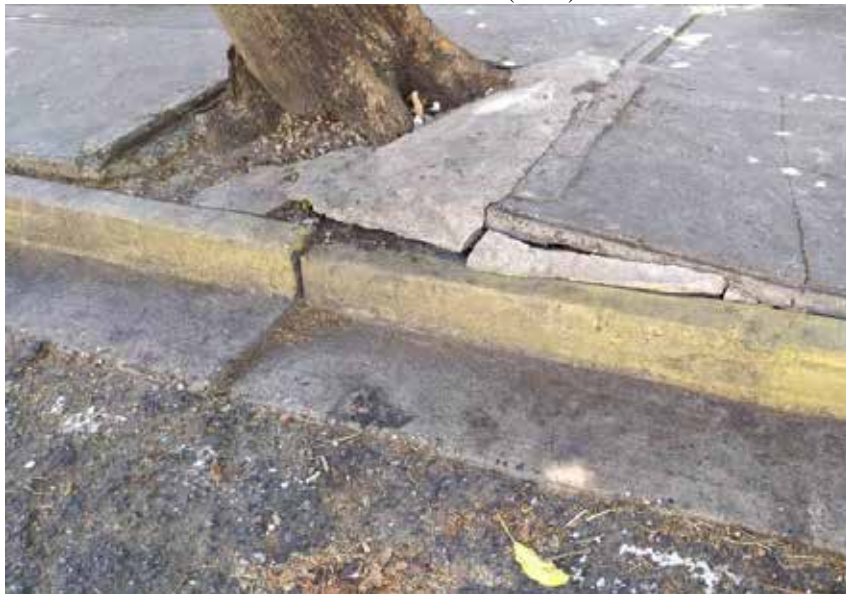
**Figura 76:** Levantamiento de cuneta y acera por raíz de árbol.

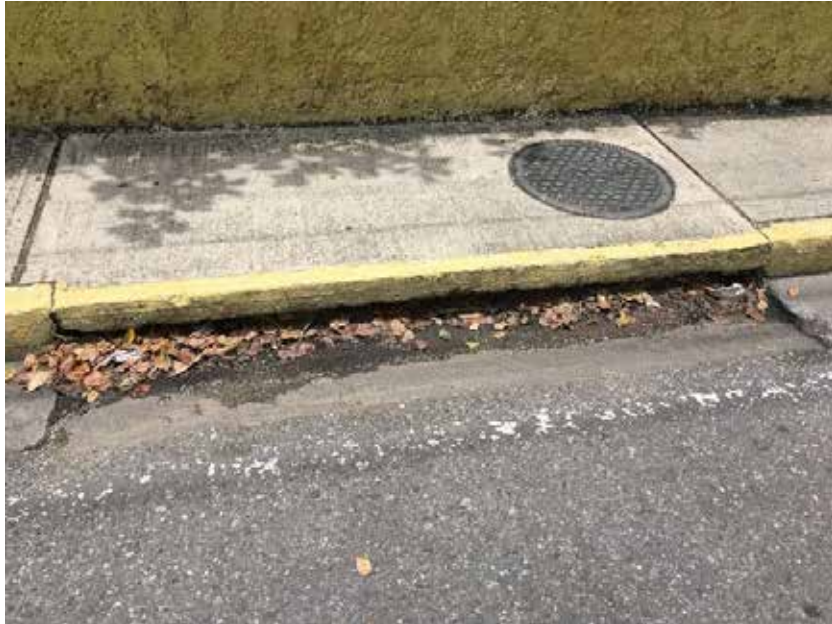
**Figura 77:** Sumidero de rejilla obstruido.
