**PROPUESTA DE UN PLAN DE
REHABILITACIÓN VIAL PARA
EL SECTOR SUR DEL PUEBLO DE
SAN DIEGO. ESTADO CARABOBO**

**REPÚBLICA BOLIVARIANA DE VENEZUELA
UNIVERSIDAD JOSÉ ANTONIO PÁEZ
FACULTAD DE INGENIERÍA
ESCUELA DE INGENIERÍA CIVIL**

Trabajo de grado presentado como requisito para optar al título de

San Diego, octubre de 2019

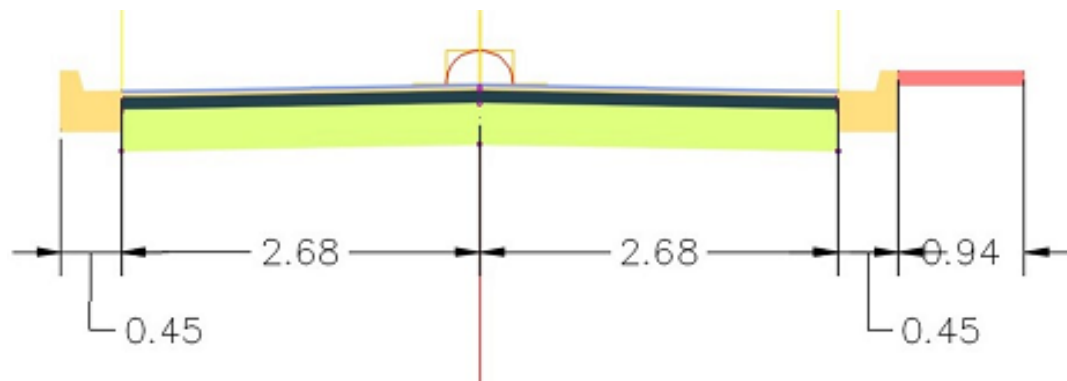
Figura 57. Perfil transversal de la Calle Las Mercedes, Manzana #1.
Fuente: Capuzzi L. y Criales I. (2019).

La calzada debe ampliarse ya que el ancho de la misma actualmente no cumple con el ancho mínimo recomendado en Gaceta de 3 metros para una calle local, ya que solo cuenta, en promedio, con 5.36 metros de ancho para 2 canales de circulación. Se debe preservar la vegetación presente en lado izquierdo de la vía. (*Ver Figura 57*)

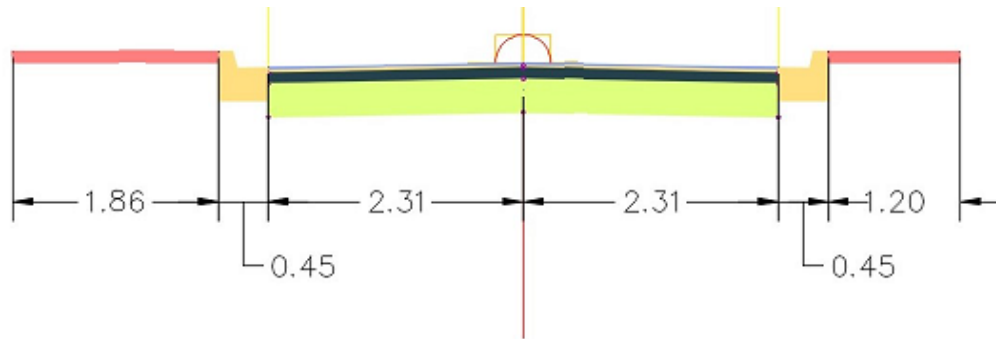
Figura 60. Perfil transversal de la Calle Bermúdez, Manzana #1.

La calzada debe ampliarse ya que el ancho de la misma actualmente no cumple con el ancho mínimo recomendado en Gaceta de 3 metros para una calle local, ya que solo cuenta, en promedio, con 4.63 metros de ancho para 2 canales de circulación. (Ver *Figura 60*)

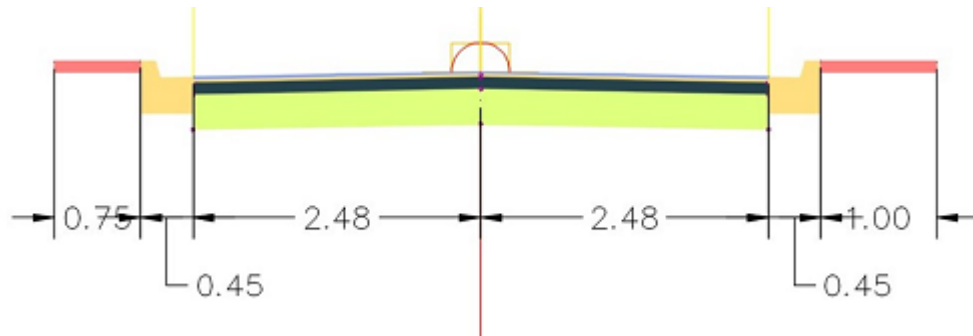
Figura 61. Perfil transversal de la Calle Bermúdez, Manzana #2.

La calzada debe ampliarse ya que el ancho de la misma actualmente no cumple con el ancho mínimo recomendado en Gaceta de 3 metros para una calle local, ya que solo cuenta, en promedio, con 4.97 metros de ancho para 2 canales de circulación. (Ver Figura 61)

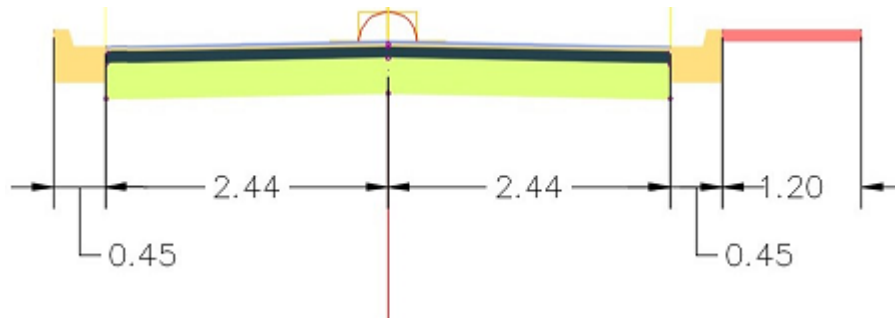
Figura 62. Perfil transversal de la Calle El Silencio, Manzana #1.
Fuente: Capuzzi L. y Criales I. (2019).

La calzada debe ampliarse ya que el ancho de la misma actualmente no cumple con el ancho mínimo recomendado en Gaceta de 3 metros para una calle local, ya que solo cuenta, en promedio, con 4.87 metros de ancho para 2 canales de circulación. (Ver Figura 62)

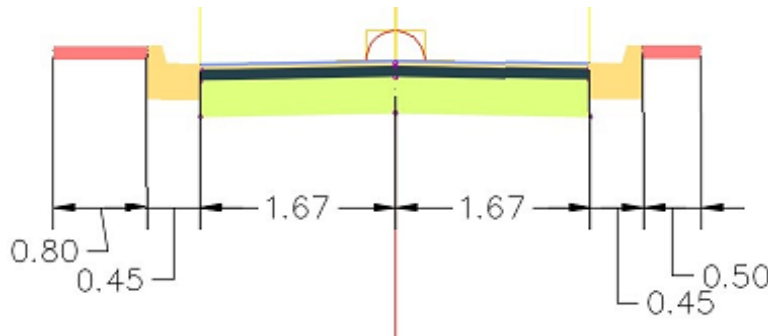
Figura 64. Perfil transversal de la Calle El Silencio, Manzana #3.

La calzada debe ampliarse ya que el ancho de la misma actualmente no cumple con el ancho mínimo recomendado en Gaceta de 3 metros para una calle local, ya que solo cuenta, en promedio, con 3.33 metros de ancho para 2 canales de circulación. (Ver Figura 64)

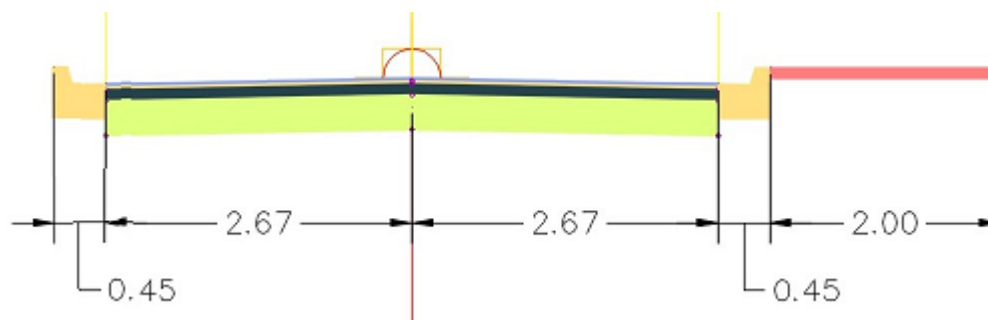
Figura 70. Perfil transversal de la Calle Páez. Manzana #3.

La calzada debe ampliarse ya que el ancho de la misma actualmente no cumple con el ancho mínimo recomendado en Gaceta de 3 metros para una calle local, ya que solo cuenta, en promedio, con 5.33 metros de ancho para 2 canales de circulación. (Ver Figura 70)

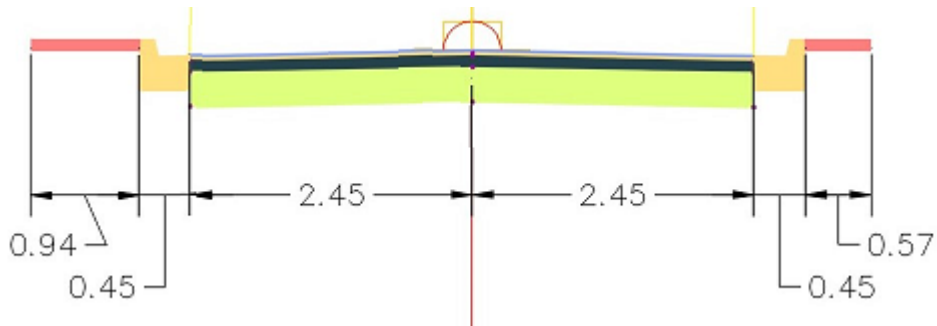
Figura 72. Perfil transversal de la Calle Valencia, Manzana #1.
Fuente: Capuzzi L. y Criaiese I. (2019).

La calzada debe ampliarse ya que el ancho de la misma actualmente no cumple con el ancho mínimo recomendado en Gaceta de 3 metros para una calle local, ya que solo cuenta, en promedio, con 4.9 metros de ancho para 2 canales de circulación. (Ver Figura 72)

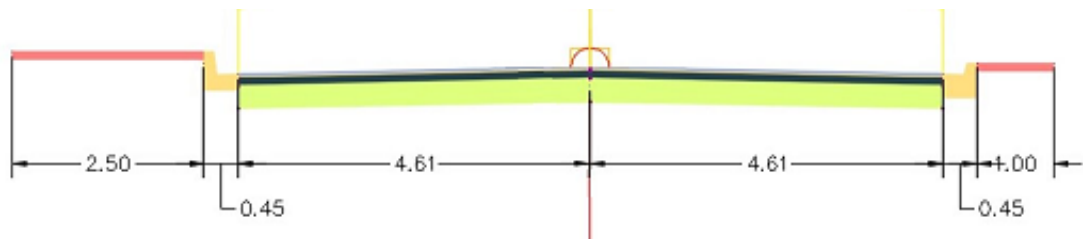
Figura 73. Perfil transversal de la Calle Valencia, Manzana #2.
Fuente: Capuzzi L. y Criaiese I. (2019).

La calzada debe ampliarse ya que el ancho de la misma actualmente no cumple con el ancho mínimo recomendado en Gaceta de 3 metros para una calle local, ya que solo cuenta, en promedio, con 9.22 metros de ancho para 4 canales de circulación. (Ver Figura 73)

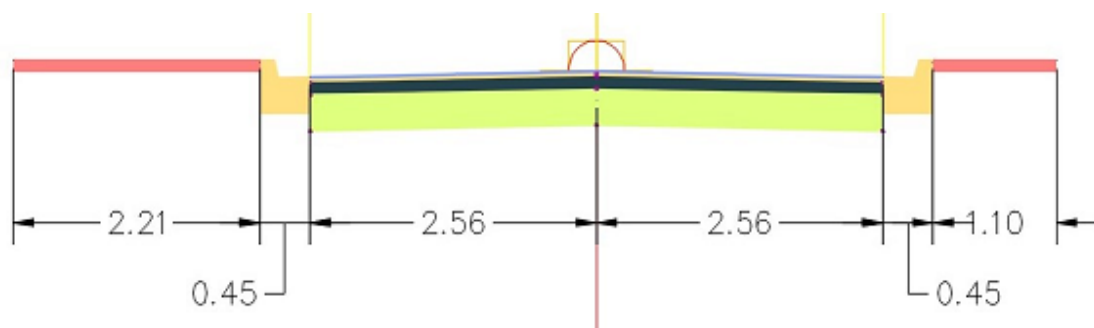
Figura 74. Perfil transversal de la Calle Valencia, Manzana #3.

La calzada debe ampliarse ya que el ancho de la misma actualmente no cumple con el ancho mínimo recomendado en Gaceta de 3 metros para una calle local, ya que solo cuenta, en promedio, con 5.12 metros de ancho para 2 canales de circulación. (Ver Figura 74)

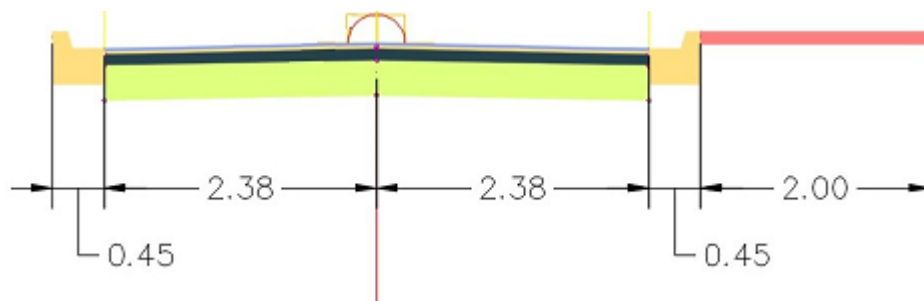
Figura 75. Perfil transversal de la Calle Valencia, Manzana #4.

La calzada debe ampliarse ya que el ancho de la misma actualmente no cumple con el ancho mínimo recomendado en Gaceta de 3 metros para una calle local, ya que solo cuenta, en promedio, con 4.75 metros de ancho para 2 canales de circulación. (Ver Figura 75)

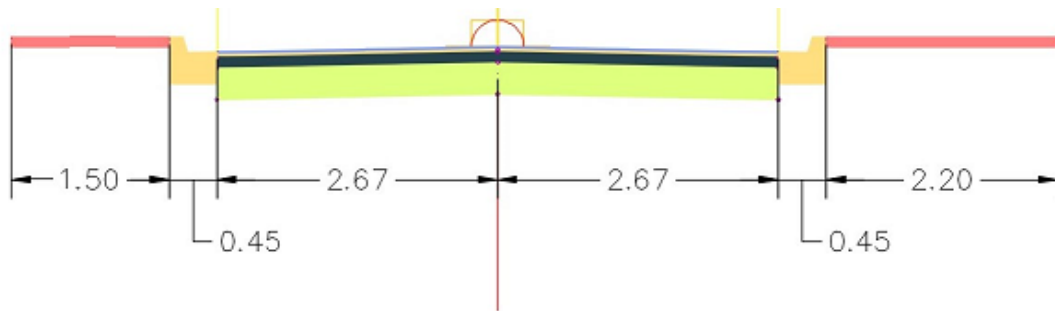
Figura 76. Perfil transversal de la Calle Valencia, Manzana #5.

La calzada debe ampliarse ya que el ancho de la misma actualmente no cumple con el ancho mínimo recomendado en Gaceta de 3 metros para una calle local, ya que solo cuenta, en promedio, con 5.33 metros de ancho para 2 canales de circulación. (Ver Figura 76)

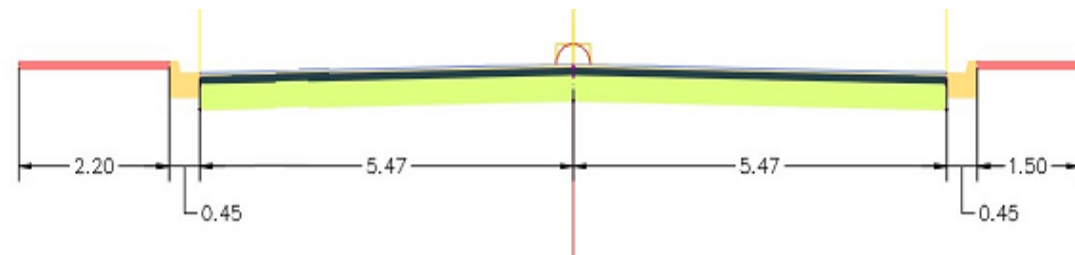
Figura 77. Perfil transversal de la Calle Valencia, Manzana #6.
Fuente: Capuzzi L. y Criales I. (2019).

La calzada debe ampliarse ya que el ancho de la misma actualmente no cumple con el ancho mínimo recomendado en Gaceta de 3 metros para una calle local, ya que solo cuenta, en promedio, con 10.94 metros de ancho para 4 canales de circulación. (Ver Figura 77)

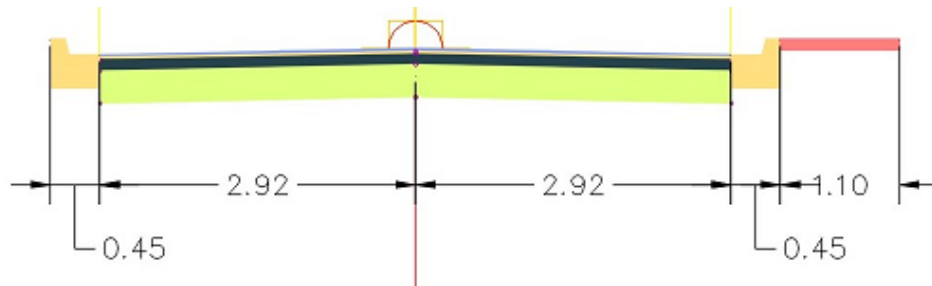
Figura 80. Perfil transversal de la Calle Sucre, Manzana #3.

La calzada debe ampliarse ya que el ancho de la misma actualmente no cumple con el ancho mínimo recomendado en Gaceta de 3 metros para una calle local, ya que solo cuenta, en promedio, con 5.83 metros de ancho para 2 canales de circulación. (Ver Figura 80)

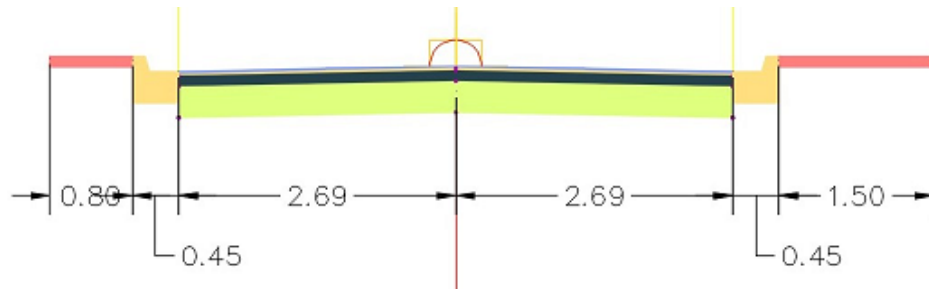
Figura 82. Perfil transversal de la Calle Sucre, Manzana #5.

La calzada debe ampliarse ya que el ancho de la misma actualmente no cumple con el ancho mínimo recomendado en Gaceta de 3 metros para una calle local, ya que solo cuenta, en promedio, con 5.37 metros de ancho para 2 canales de circulación. (Ver Figura 82)

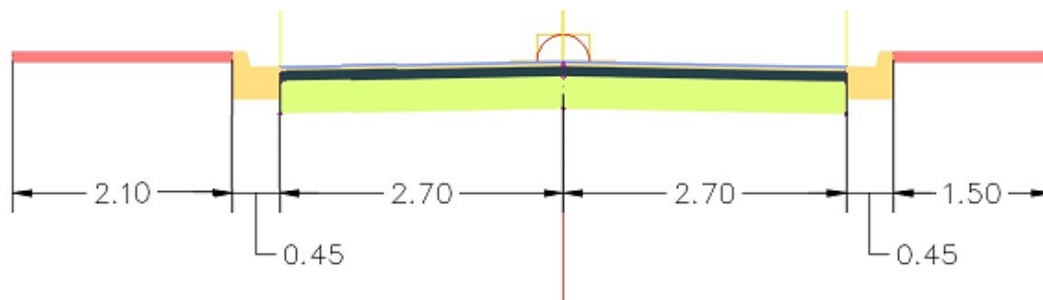
Figura 84. Perfil transversal de la Calle La Cumaca. Manzanera #2.
Fuente: Capuzzi L. y Criales I. (2019).

La calzada debe ampliarse ya que el ancho de la misma actualmente no cumple con el ancho mínimo recomendado en Gaceta de 3 metros para una calle local, ya que solo cuenta, en promedio, con 5.4 metros de ancho para 2 canales de circulación. (Ver Figura 84)

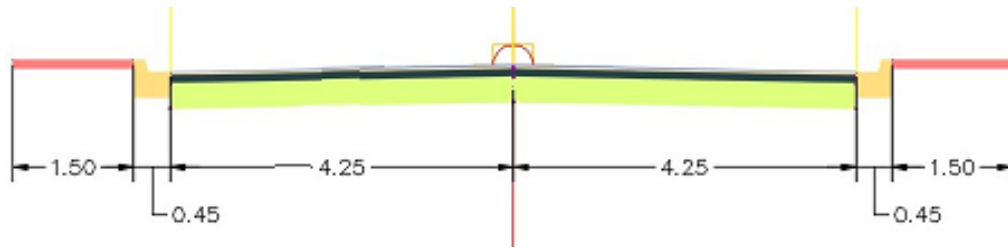
Figura 85. Perfil transversal de la Calle Rondón, Manzana #1.

La calzada debe ampliarse ya que el ancho de la misma actualmente no cumple con el ancho mínimo recomendado en Gaceta de 3 metros para una calle local, ya que solo cuenta, en promedio, con 8.5 metros de ancho para 4 canales de circulación. (Ver Figura 85)

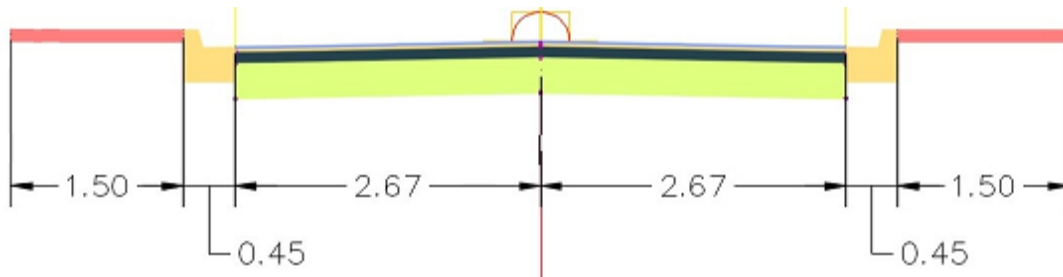
Figura 87. Perfil transversal de la Calle Rondón, Manzana #3.

La calzada debe ampliarse ya que el ancho de la misma actualmente no cumple con el ancho mínimo recomendado en Gaceta de 3 metros para una calle local, ya que solo cuenta, en promedio, con 5.33 metros de ancho para 2 canales de circulación. (Ver Figura 87)

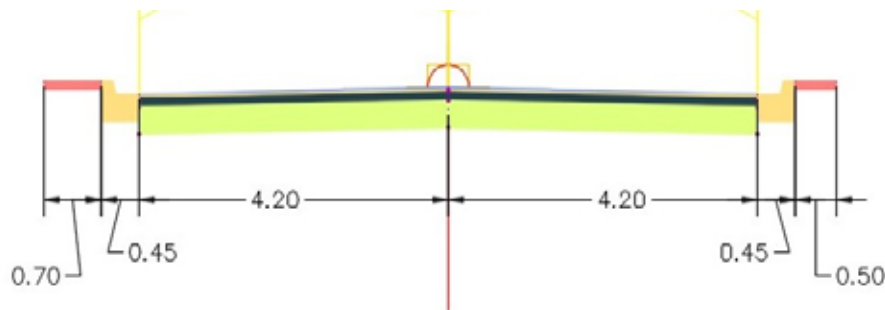
Figura 88. Perfil transversal de la Calle Rondón, Manzana #4.

La calzada debe ampliarse ya que el ancho de la misma actualmente no cumple con el ancho mínimo recomendado en Gaceta de 3 metros para una calle local, ya que solo cuenta, en promedio, con 7.5 metros de ancho para 3 canales de circulación. Además, la pendiente de bombeo requerida de 2% no se encuentra presente, por lo que la calzada debe ser reconstruida de manera correcta con el objetivo de corregir la pendiente de bombeo. (Ver Figura 88)

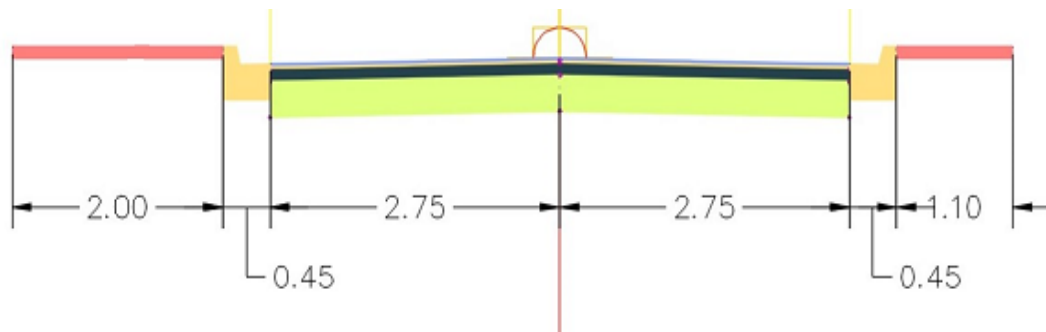
Figura 89. Perfil transversal de la Calle Rondón, Manzana #5.

La calzada debe ampliarse ya que el ancho de la misma actualmente no cumple con el ancho mínimo recomendado en Gaceta de 3 metros para una calle local, ya que solo cuenta, en promedio, con 5.5 metros de ancho para 2 canales de circulación. (Ver Figura 89)

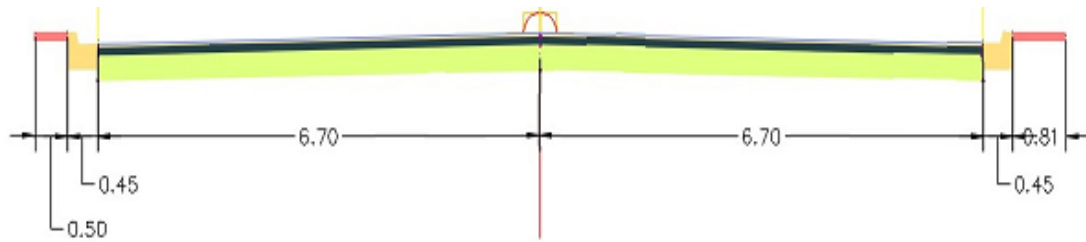
Figura 90. Perfil transversal de la Calle Rondón, Manzana #6.

Del lado izquierdo de la vía debe ampliarse la acera, ya que solo cuenta con 0.5 metros de ancho, y por lo tanto no cumple con el ancho mínimo recomendado en Gaceta de 1.5 metros para una calle local. Además, debe repararse la cuneta ya que presenta un deterioro superficial y estructural a lo largo de 4 metros lineales debido a la falta de mantenimiento de la misma. (Ver Figura 90)

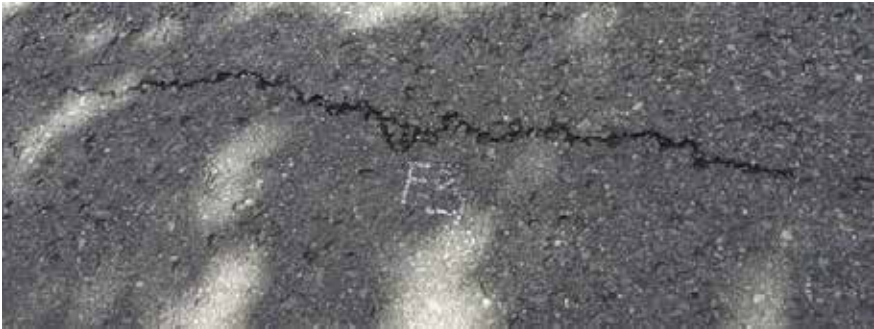
<p>Falla 7: Falla transversal de 4x1.45m Fuente: Crialese I., Capuzzi L. (2019)</p>

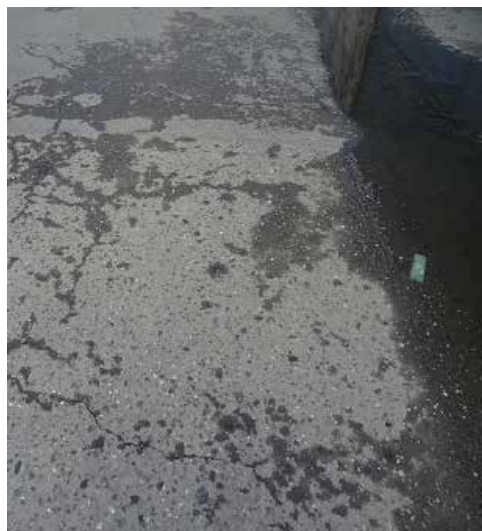
Falla 9: Falla transversal con piel de cocodrilo de 2.7x1.55m, se observa como el agua se estanca debido al deterioro del brocal

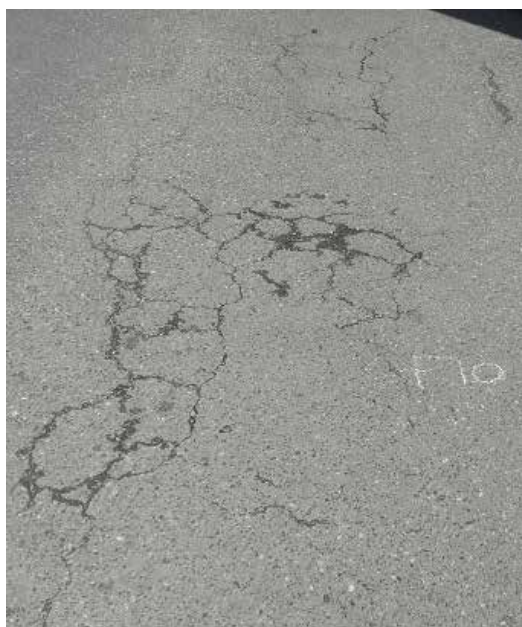
Falla 10: Piel de cocodrilo de 6.4x1.5m

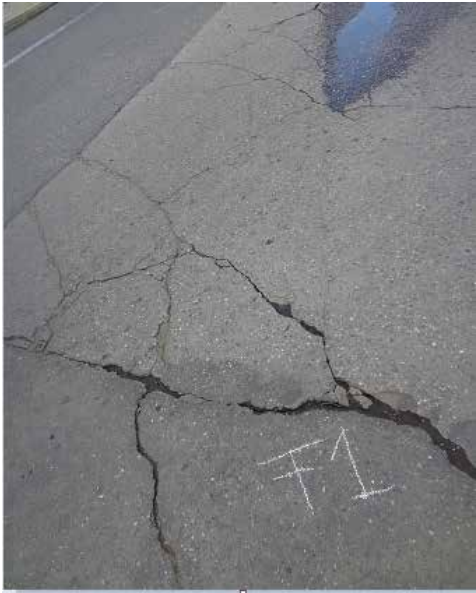
<p>Falla 1: Bache de 5.2x9mx2cm</p>

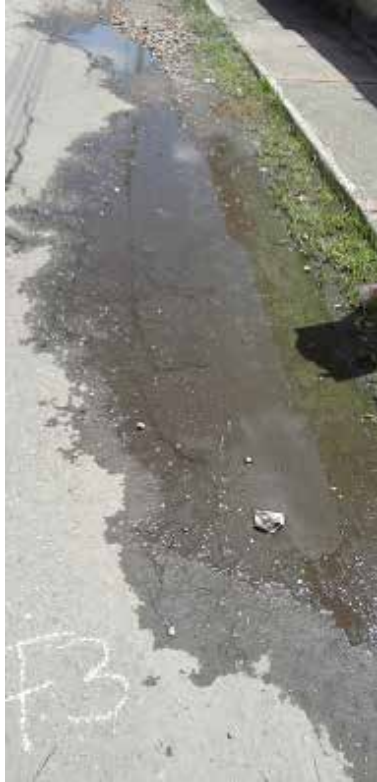
Falla 3: Falla de borde de 8x1.3m

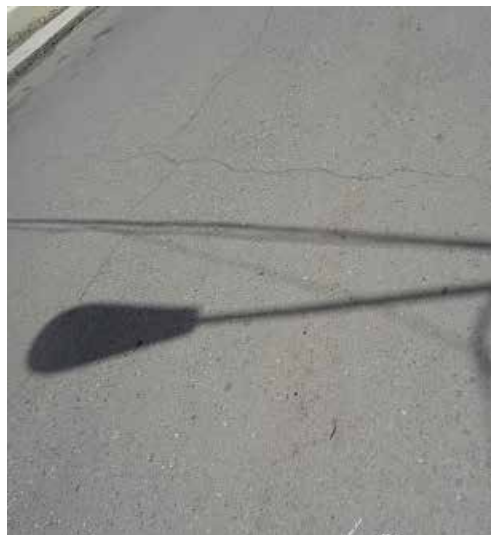
Falla 5: Falla Longitudinal y Piel de cocodrilo de 40.5x0.5m

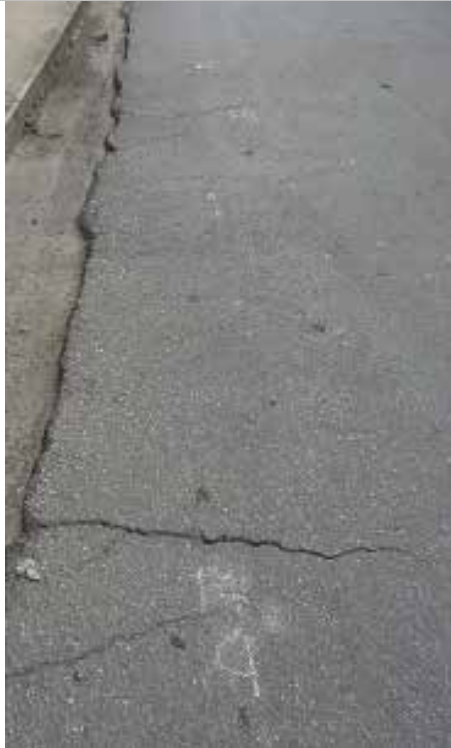
Falla 9: Falla mixta (longitudinal y transversal) de 2.4x1.15m
Fuente: Crialese I., Capuzzi L. (2019)

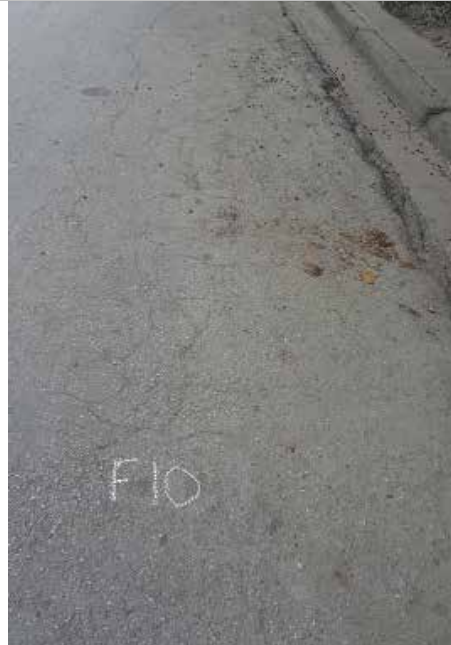
Falla 10: Piel de cocodrilo de 29x1m
Fuente: Crialese I., Capuzzi L. (2019)

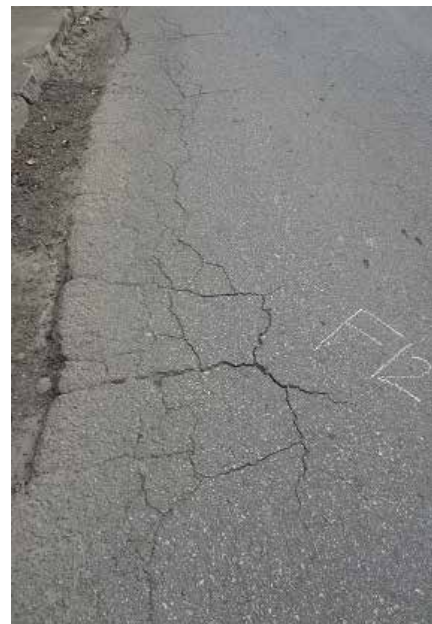
Falla 12: Falla de borde y piel de

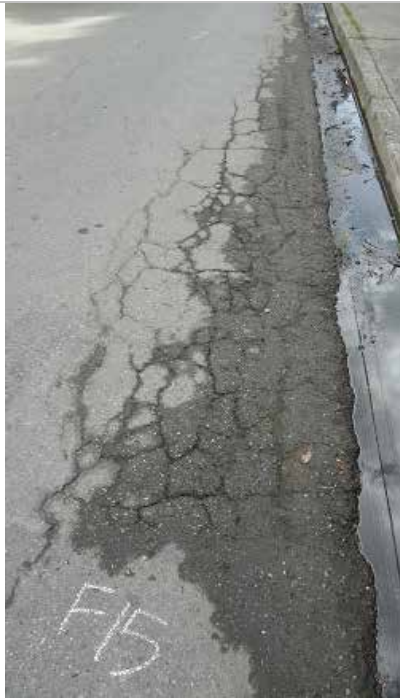
Falla 15: Piel de cocodrilo de 38.3x1m
Fuente: Crialese I., Capuzzi L. (2019)

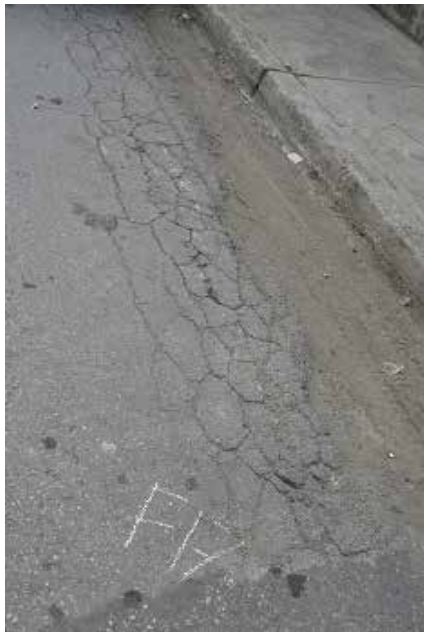
Falla 17: Falla de Borde y Piel de cocodrilo de 14.5x0.7m
Fuente: Crialese I., Capuzzi L. (2019)

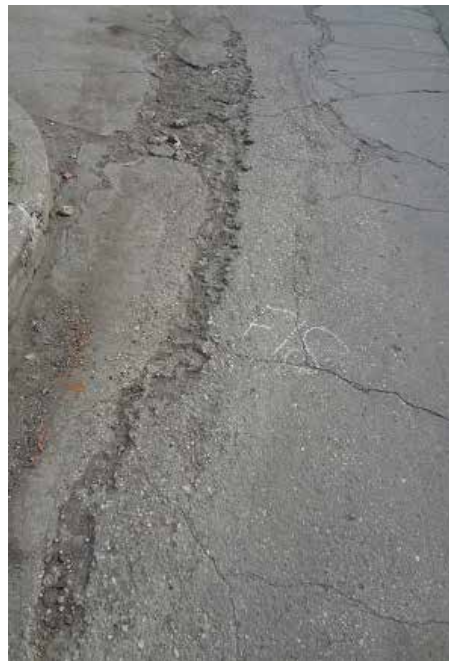
Falla 18: Bache de 1.90x5.8x0.04m
Fuente: Crialese I., Capuzzi L. (2019)

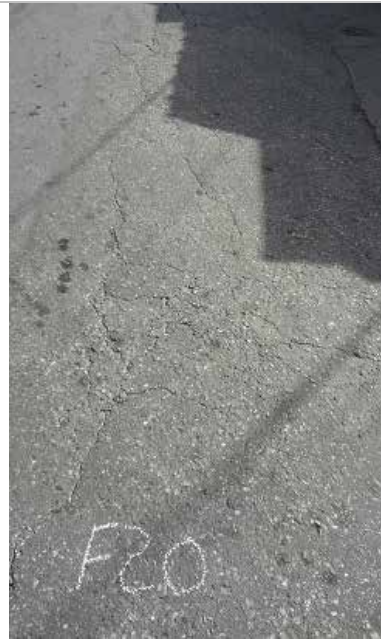
Falla 20: Piel de cocodrilo de 30.9x1m
Fuente: Crialese I., Capuzzi L. (2019)

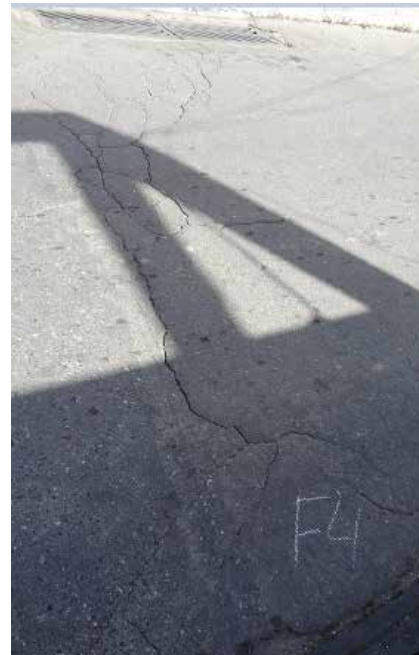
Falla 4: Piel de cocodrilo de 5x3.8m.
Fuente: Crialese I., Capuzzi L. (2019)

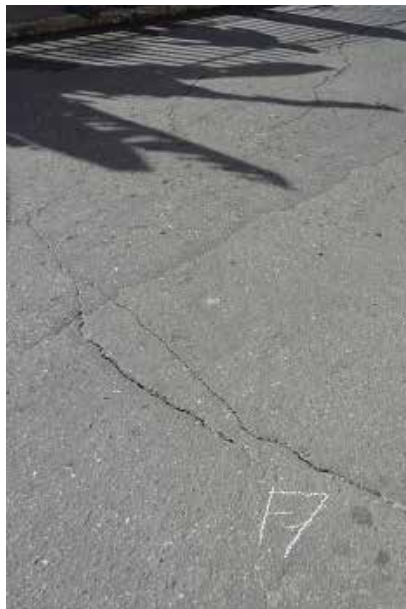
Falla 7: Falla transversal de 12.2x3.4m
Fuente: Crialese I., Capuzzi L. (2019)

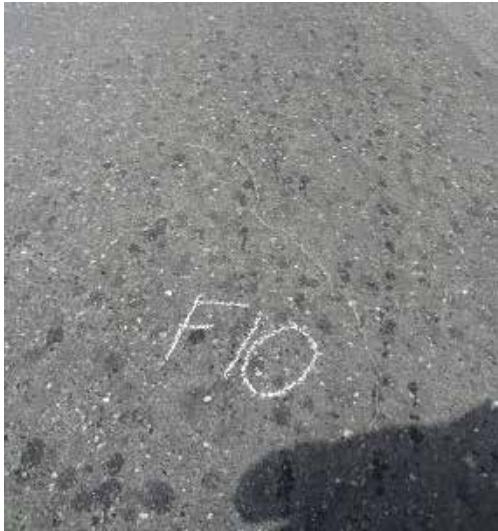
Falla 10: Falla longitudinal de 14.20x0.3m
Fuente: Crialese I., Capuzzi L. (2019)

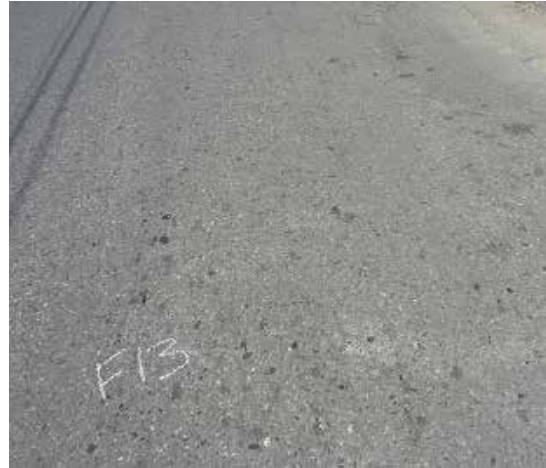
Falla 13: Piel de cocodrilo de 39.6x2.5m
Fuente: Crialese I., Capuzzi L. (2019)

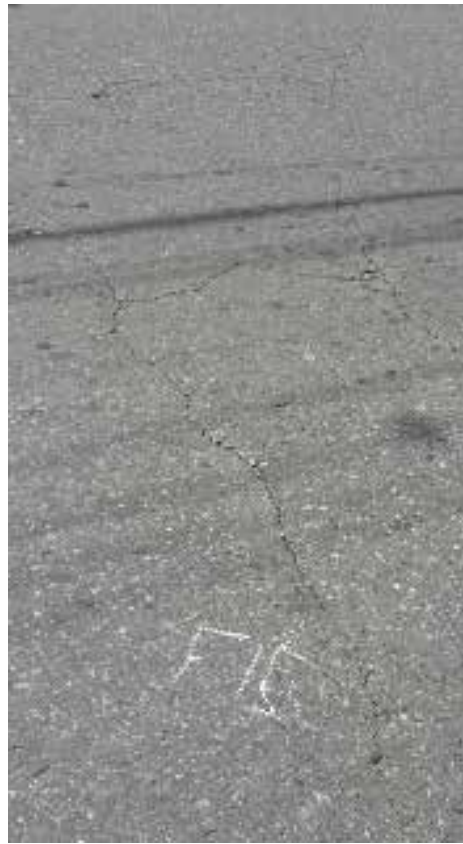
Falla 15: Falla transversal de 3.2x1.4m
Fuente: Crialese I., Capuzzi L. (2019)

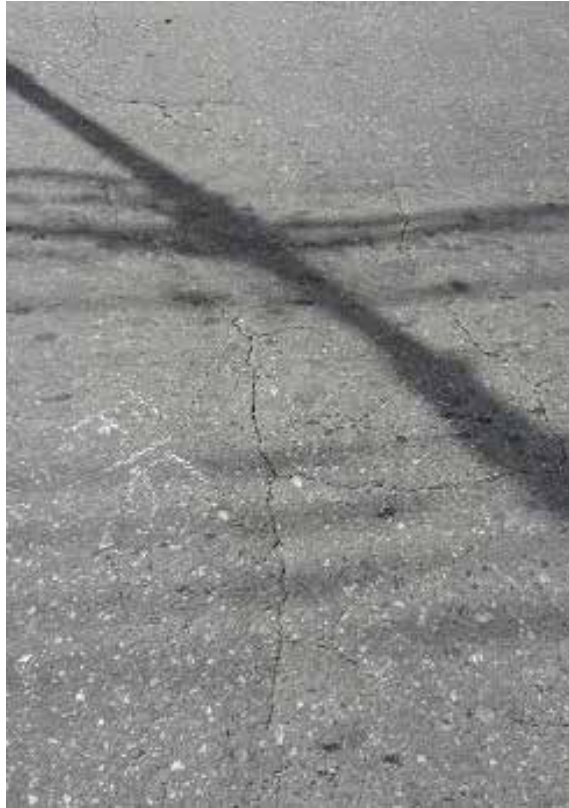
Falla 16: Bache de 3.2x0.5m
Fuente: Crialese I., Capuzzi L. (2019)

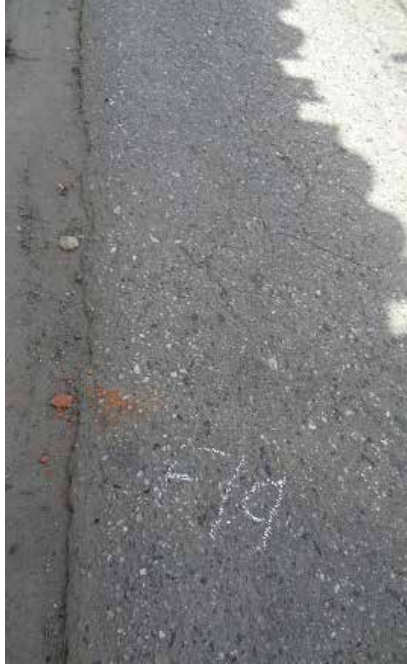
Falla 19: Falla de borde de 4x1.1x0.04m
Fuente: Crialese I., Capuzzi L. (2019)

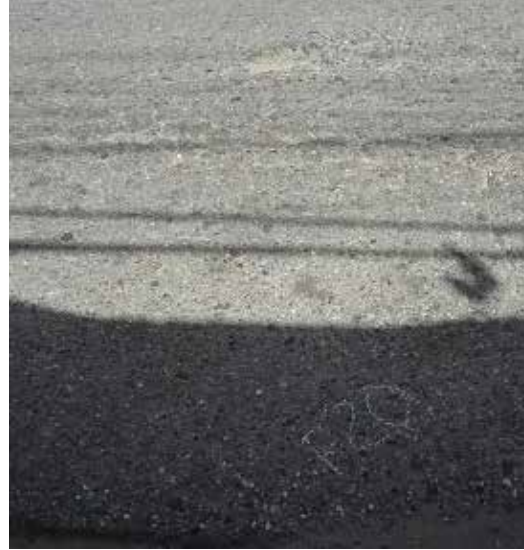
Falla 20: Falla longitudinal de 9.6x2m
y bache de 40x30x4cm
Fuente: Crialese I., Capuzzi L. (2019)

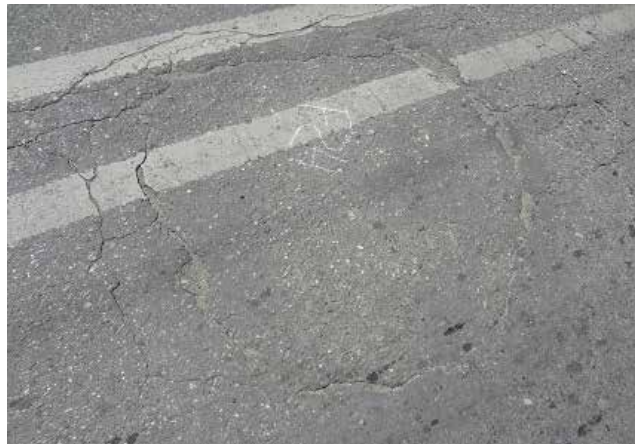
Falla 24: Falla en boca (la taparon) de 4x1.1x0.04m
Fuente: Crialese I., Capuzzi L. (2019)

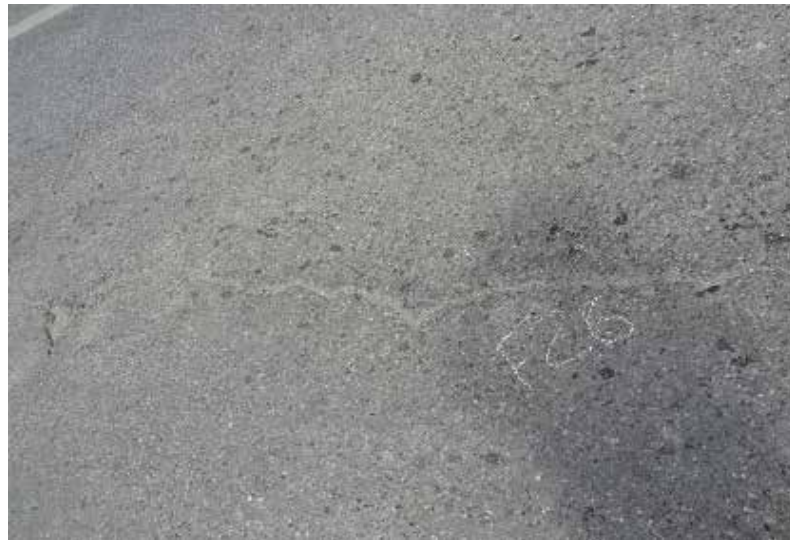
Falla 27: Falla longitudinal y piel de cocodrilo de 24.3x6.3m
Fuente: Crialese I., Capuzzi L. (2019)

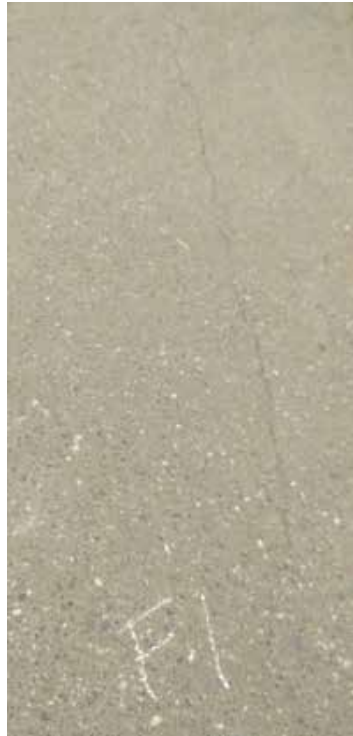
Falla 1: Piel de cocodrilo y falla longitudinal de 79x2.9m
Fuente: Crialese I., Capuzzi L. (2019)

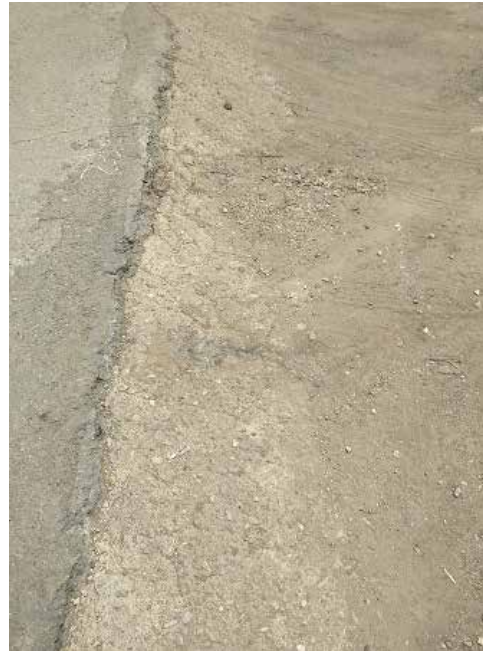
Falla 2: Falla de borde de 6.2x0.2m
Fuente: Crialese I., Capuzzi L. (2019)

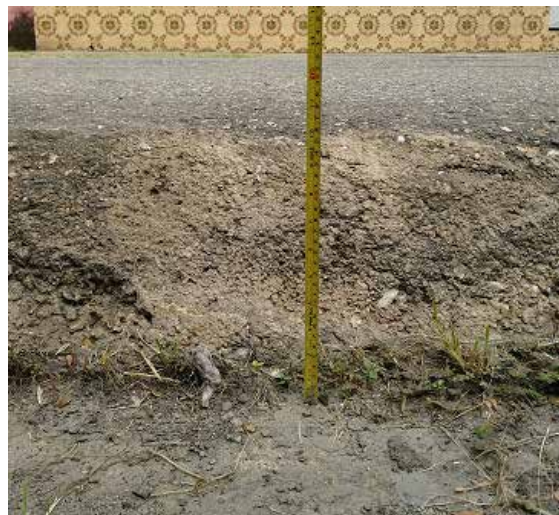
Se puede observar como la capa de asfalto tiene aproximadamente 30 centímetros de espesor debido a la repavimentación.

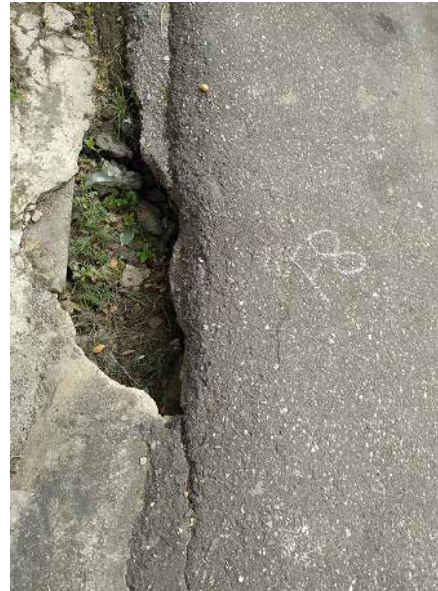
Falla 8: Bache de 1x0.55x0.35m
Fuente: Crialese I., Capuzzi L. (2019)

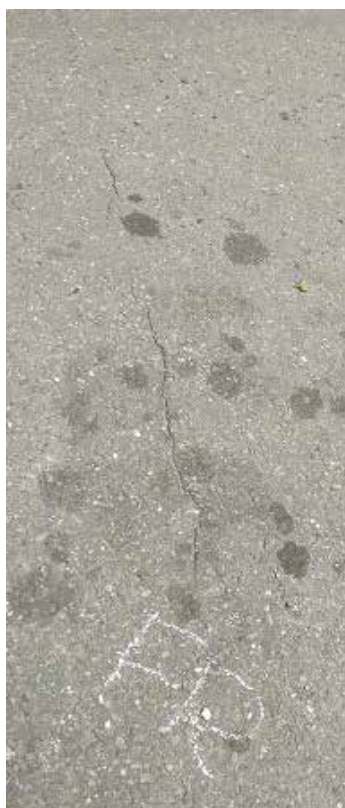
Falla 12: Falla transversal de 0.2x5.8m
Fuente: Crialese I., Capuzzi L. (2019)

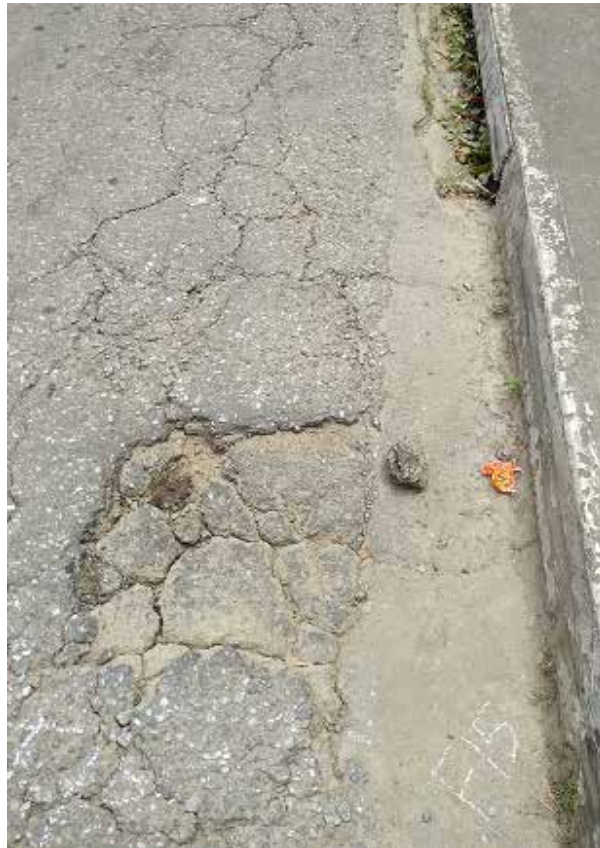
Falla 15: Bache de 0.8x0.7x0.08m
Fuente: Crialese I., Capuzzi L. (2019)

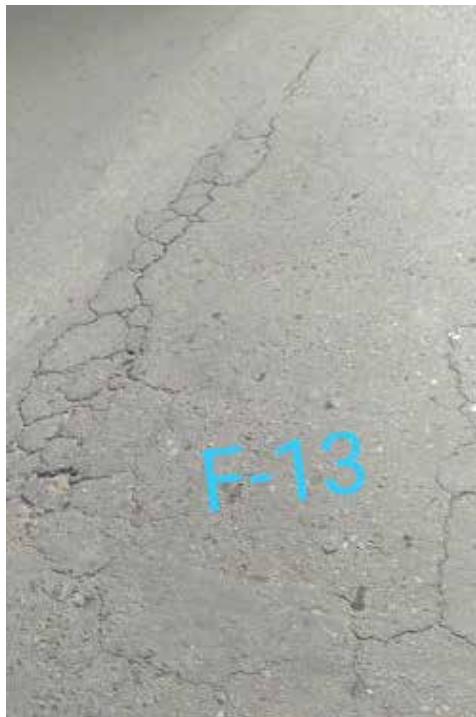
Falla 13: Piel de cocodrilo de 3.5x0.15m

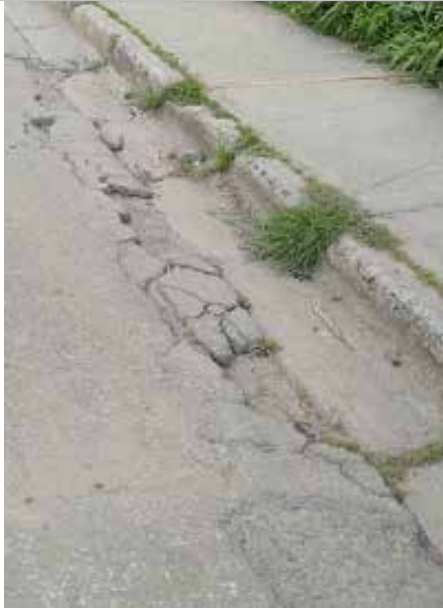
Falla 27: Falla de borde de 1.8x0.5m
Fuente: Crialese I., Capuzzi L. (2019)

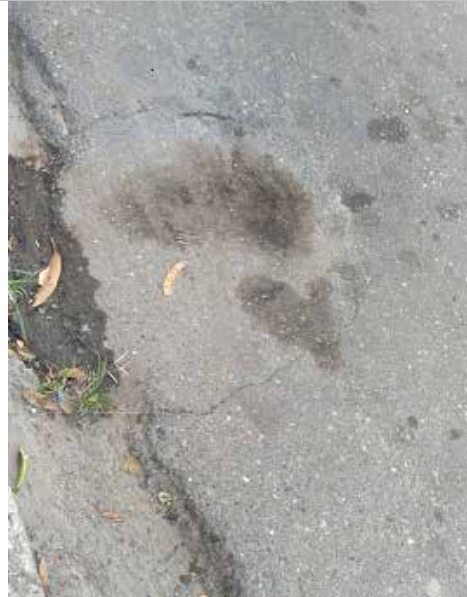
Falla 28: Hundimiento de 1x0.9x0.05m
Fuente: Crialese I., Capuzzi L. (2019)

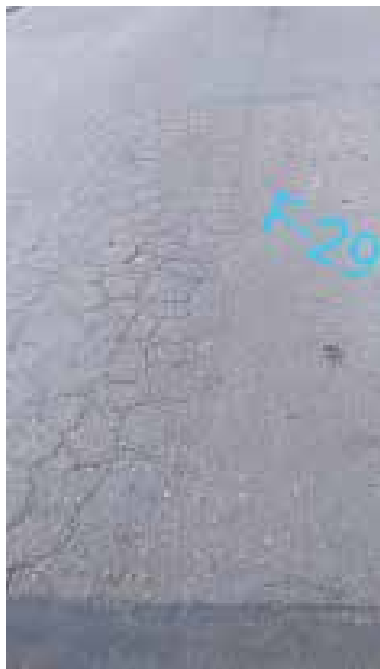
Falla 29: Piel de cocodrilo y falla longitudinal de 63.5x1m
Fuente: Crialese I., Capuzzi L. (2019)

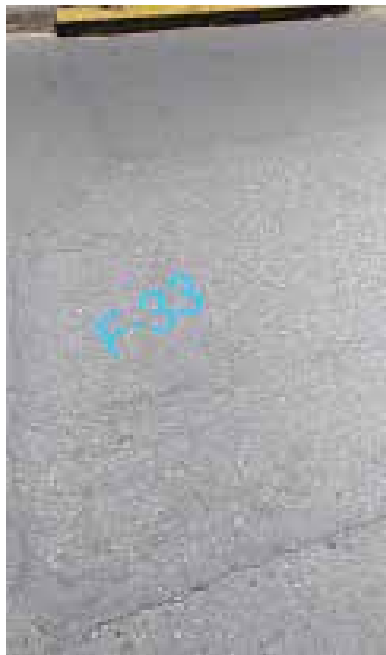
Falla 33: Falla transversal causada por los sumideros de ventana de 2x6.4m
Fuente: Criaiese I., Capuzzi L. (2019)

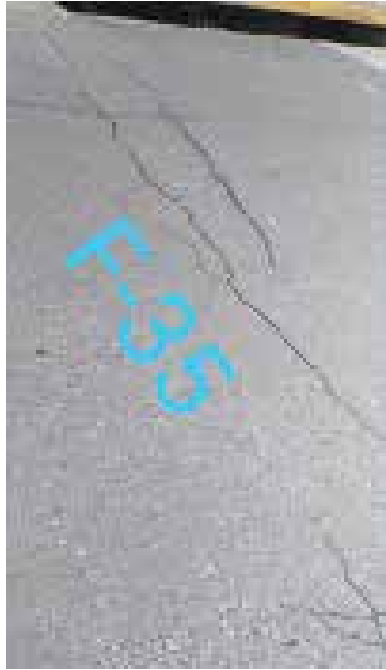
Falla 35: Falla transversal causada por los sumideros de ventana de 2x6.4m
Fuente: Crialese I., Capuzzi L. (2019)

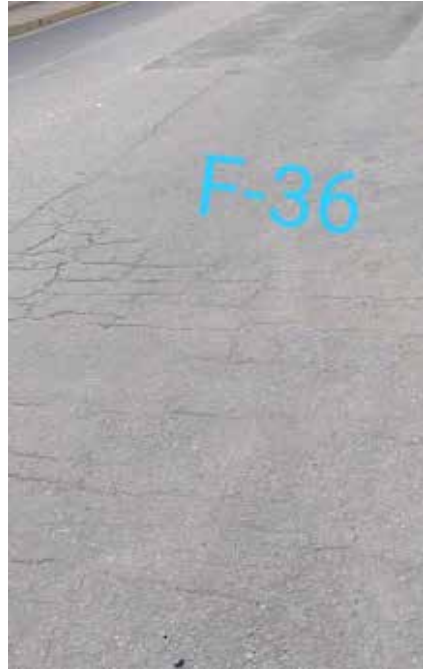
Falla 36: Piel de cocodrilo y falla longitudinal de 22.7x2.8m
Fuente: Crialese I., Capuzzi L. (2019)

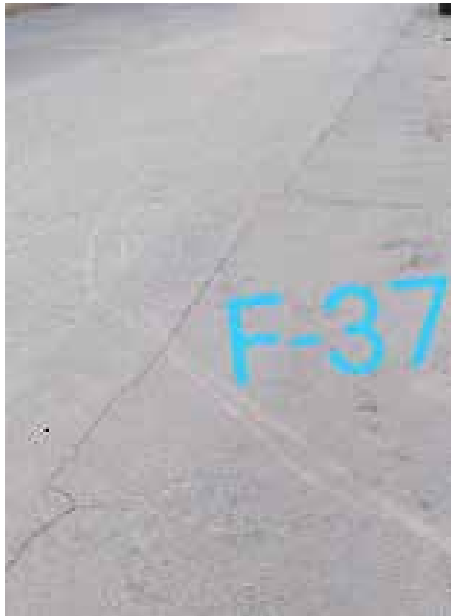
Falla 37: Piel de cocodrilo de 70x2m
Fuente: Crialese I., Capuzzi L. (2019)

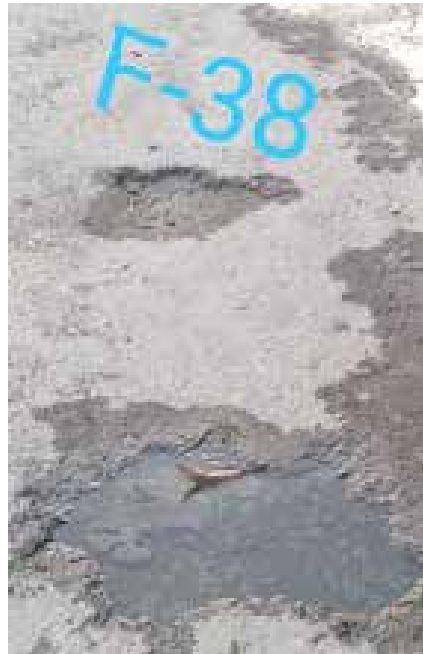
Falla 38: Bache de 60x60x5cm
Fuente: Crialese I., Capuzzi L. (2019)

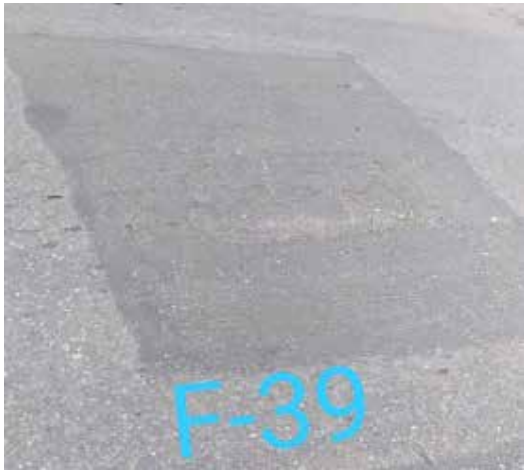
Falla 39: Piel de cocodrilo en parche de 0.9x0.9x0.05m
Fuente: Crialese I., Capuzzi L. (2019)

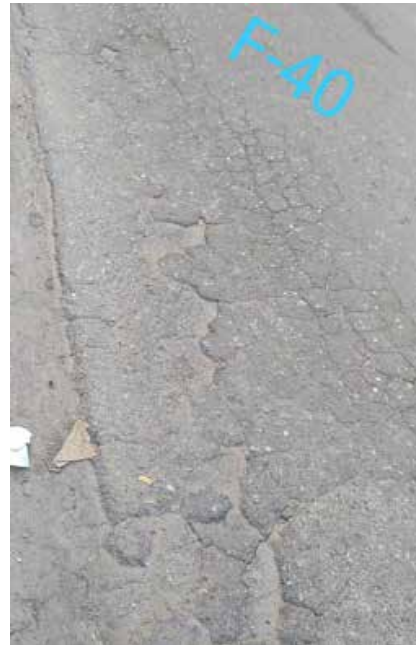
Falla 40: Piel de cocodrilo de 45x6.4m
Fuente: Crialese I., Capuzzi L. (2019)

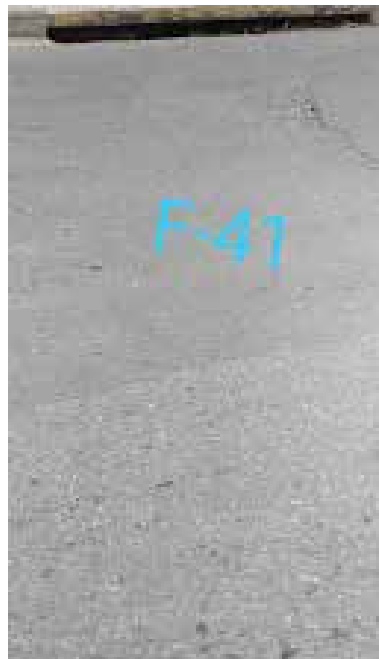
Falla 41: Falla transversal causada por los sumideros de ventana de 2x6.4m
Fuente: Crialese I., Capuzzi L. (2019)

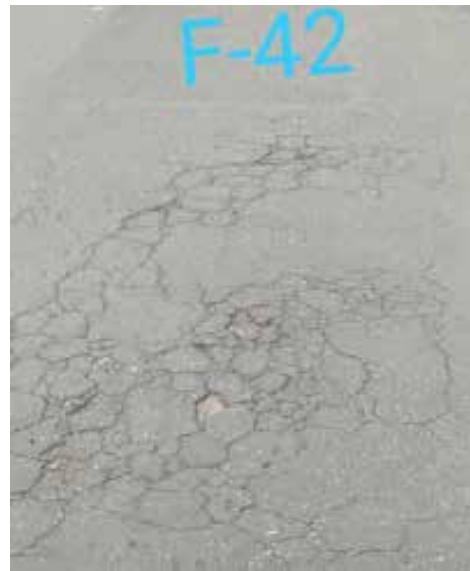
Falla 42: Piel de cocodrilo de 45x6.4m
Fuente: Crialese I., Capuzzi L. (2019)

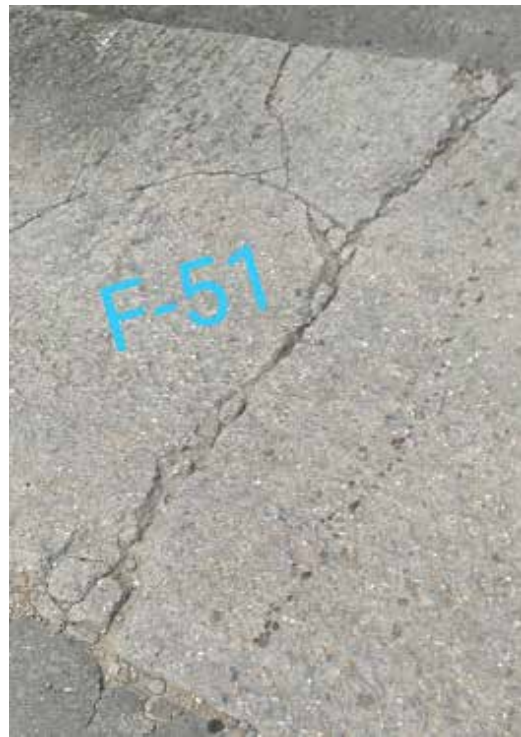
Falla 51: Falla longitudinal de 2x0.2m
Fuente: Crialese I., Capuzzi L. (2019)
