**PLAN DE MANTENIMIENTO VIAL DE
LA AVENIDA DON JULIO CENTENO,
SAN DIEGO. ESTADO CARABOBO.**

**Trabajo de grado presentado como requisito para optar al título de
INGENIERO CIVIL**

San Diego, mayo de 2019

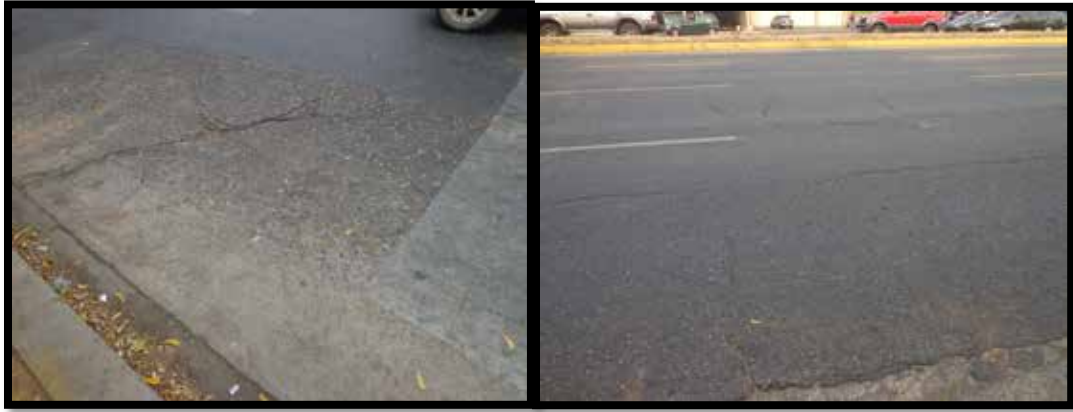
Figura 9. Fisuras Av. Don Julio Centeno

Estas grietas se observaron en la superficie del pavimento a lo largo de todo el tramo en estudio, específicamente desde el “Punto A” ubicado en intersección del semáforo de La Urbanización la Esmeralda a la altura de la Embotelladora de San Diego, hasta el “Punto B” ubicado en Colinas de Los Jarales, dichas fisuras varían en su longitud, espesor y forma, además no cumplen con un patrón regular el cual se

extiende a través de la carpeta asfáltica pero no llegan a cortar todo la carpeta de rodamiento. (Ver figura 9.)

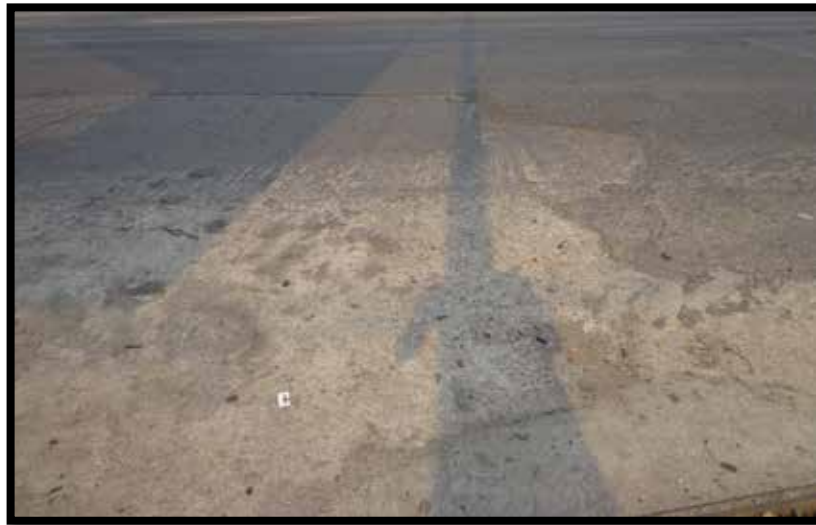
Figura 10. Deformaciones Av. Don Julio Centeno

Se determinó visualmente y sustentado en la teoría propuesta en algunos manuales para el mantenimiento de vías, que en algunas zonas de la “Av. Don Julio Centeno” se ha sobrepasado el límite elástico de la estructura del pavimento para las cargas a las que fue diseñado, esto ha producido malformaciones en la carpeta de rodamiento producto de la acumulación de deformaciones que se encuentran en rango elástico, luego pasan a estar en rango inelástico y que por el constante tránsito vehicular no vuelven a su estado original, así pues, la deformación es permanente generando una notable disminución de la capacidad de servicio de la vía que trae como consecuencia que los usuarios realicen maniobras forzosas para evitar transitar incómodamente sobre estas. (Ver figura 10.)

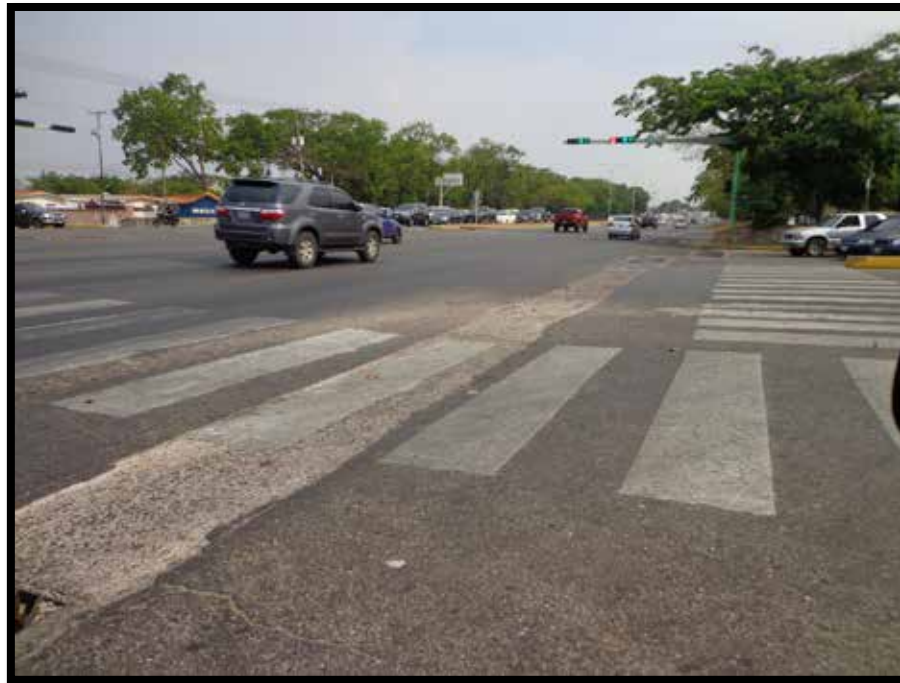
Figura 11. Daños Superficiales Av. Don Julio Centeno

De acuerdo a la primera inspección ocular realizada a la Av. Don Julio Centeno, se evidenció un alto grado de desgaste de la capa superficial de rodamiento, observando una considerable cantidad de material suelto y agregados finos sobre la carpeta asfáltica, comprometiendo el libre tránsito de los usuarios en condiciones óptimas sobre la vía caso estudio, ya que expone la composición interna del asfalto a agentes erosivos y abrasivos que puedan contribuir al deterioro progresivo aún más acelerado, acompañado de daños con un mayor grado de severidad que actualmente ya empiezan a ser notables. (Ver figura 11.)

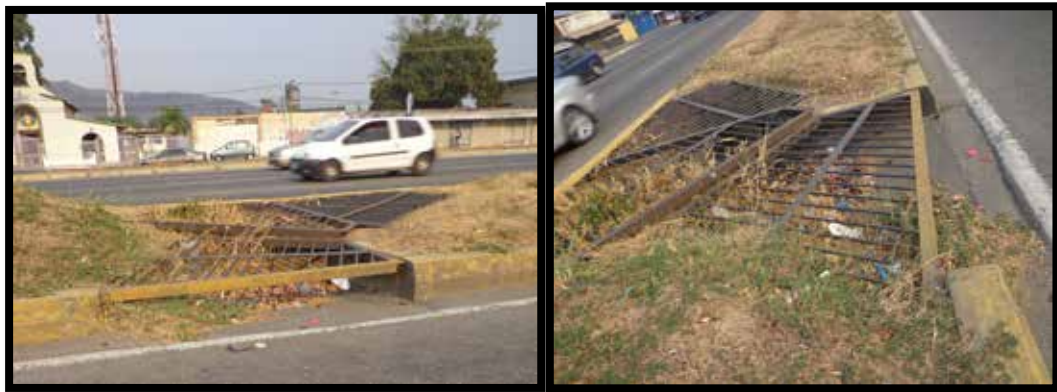
Figura 12. Sumidero de Ventana Av. Don Julio Centeno

Resulta complicado evaluar las condiciones en las que se encuentran los elementos hidráulicos pertenecientes a la Av. Don Julio Centeno, ya que, para hacer una inspección profunda, se requiere contar con una serie de permisos otorgados por la Alcaldía del Municipio San Diego del Estado Carabobo, además, es necesario contar con un personal especializado en evaluar las condiciones de estos elementos, sin embargo, la investigación se limitó a evaluar las condiciones superficiales de estos y plantear una hipótesis a priori, usando herramientas de recolección de datos a través de registros fotográficos determinando que existen diferentes tipos de drenajes en la vía en estudio, como es el caso de un (01) sumidero de tipo ventana, que se encuentran obstruido en la entrada de captación de agua, además de dieciséis (16) sumideros transversales tipo reja, en los cuales se observa que no se ha hecho mantenimiento en un largo periodo de tiempo considerable. Para determinar si esta vía cuenta con una pendiente de bombeo mínima correspondiente al 2%, se utilizó el método práctico de

aproximación con el cual se determinó que en sentido Distribuidor Variante – Distribuidor Firestone , los dos carriles izquierdos cuentan con una pendiente mínima de bombeo de 2% mientras que los dos carriles derechos posee una pendiente del 1%, en sentido opuesto Distribuidor Firestone – Distribuidor Variante”), los carriles poseen una pendiente mínima del 2% para drenar las aguas pluviales. (Ver figura 12)

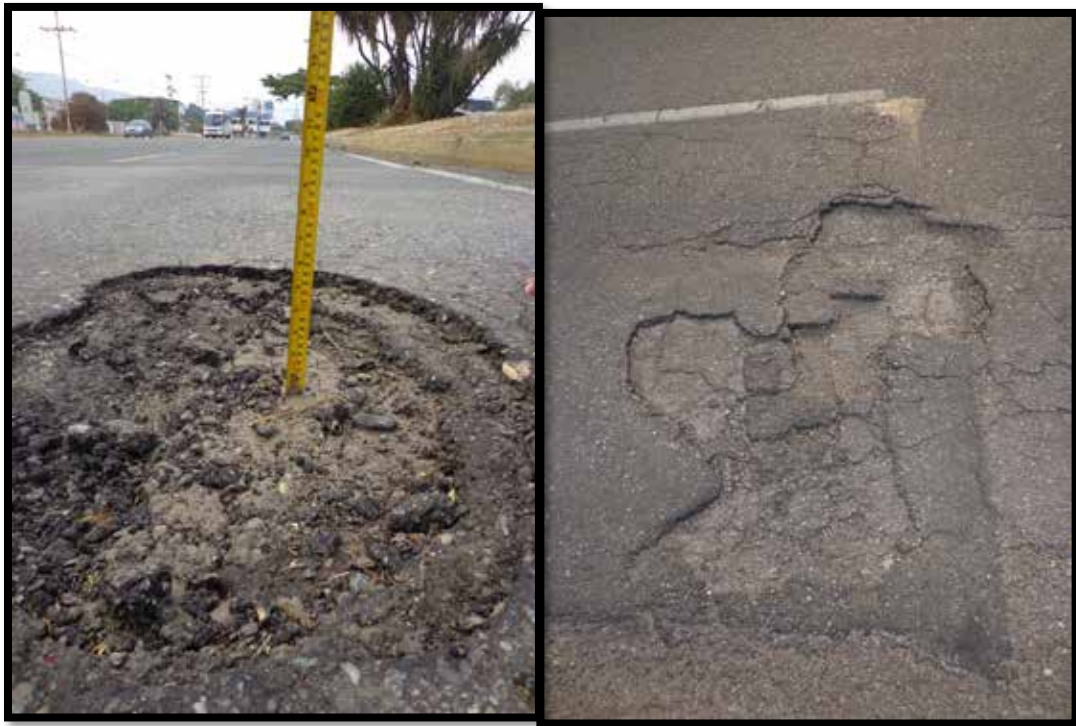
Figura 14. Daños Capa Estructural Av. Don Julio Centeno

La superficie presenta grandes oquedades en su composición estructural, estas se conocen comúnmente como “Huecos” que poseen diámetros de hasta 1,00 metro, en los cuales se pudo observar a simple vista que el espesor de la carpeta de rodamiento

no sobrepasa en algunas zonas los 12 cm, comprometiendo la base y subbase que deben soportar mayores esfuerzos del tránsito vehicular, además, se observó que estos almacenan una considerable cantidad de agua ya que en los actuales periodos de precipitaciones, el agua que no escurre a través de la calzada se queda empozada dentro de estos agujeros agravando el daño. (Ver figura 14)

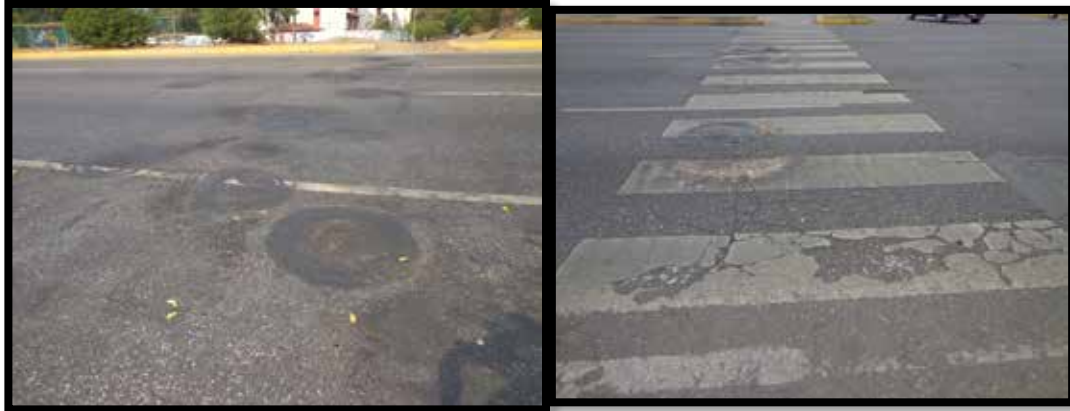
Figura 15. Daños causados por la mala acción del hombre

Las altas velocidades a la que muchas veces transitan los usuarios a través de esta vía, generan un desgaste del pavimento mucho más progresivo que en condiciones normales ya que la fricción que se genera entre el asfalto y el neumático produce mucha energía que a su vez, se traduce en calor, por consiguiente, la variación repentina en los gradientes de temperatura en el asfalto, generan pequeñas fisuras que a largo plazo se han convertido en fisuras con un mayor grado de severidad.

Considerando que la vialidad está compuesta por elementos de seguridad vial, drenajes, entre otros, vale la pena destacar que son factores que se han ven afectados por la mala acción del hombre. El hurto de tapas de bocas de visita, rejas de tanquillas, señales de tránsito, robo de cables del tendido eléctrico de la vía, luminarias de los postes de luz, quema de cauchos, derrame de líquidos inflamables, ha hecho que la calidad de servicio de esta importante vía colectora se vea comprometida. (Ver figura 15)

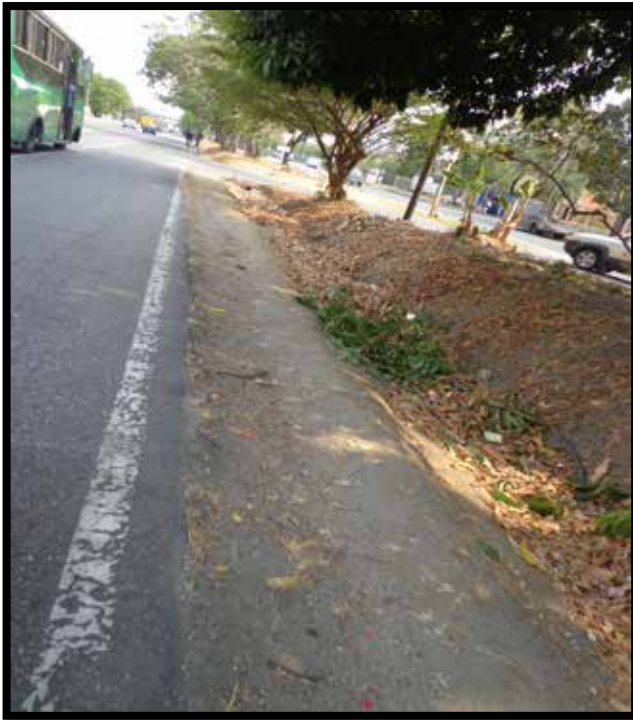
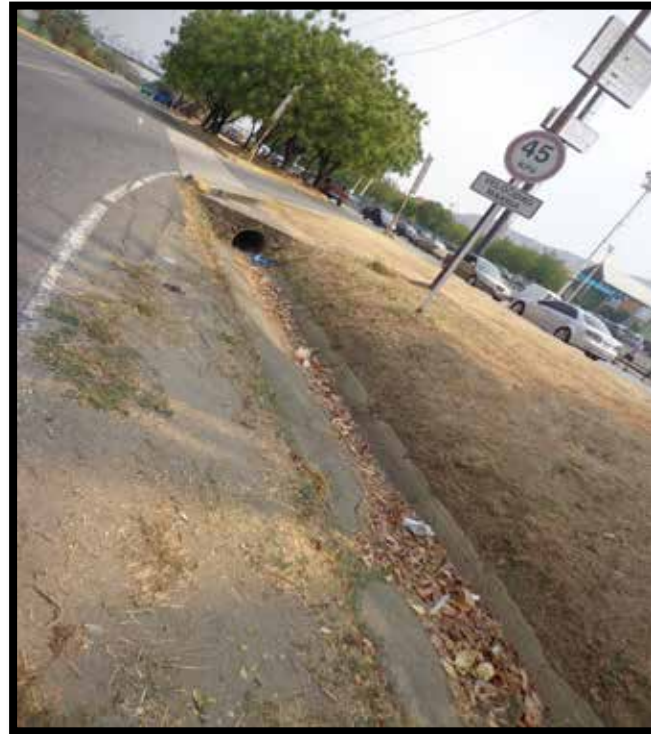
APÉNDICE 5

Fotografías del estado actual de las cunetas de la Av. Don Julio Centeno

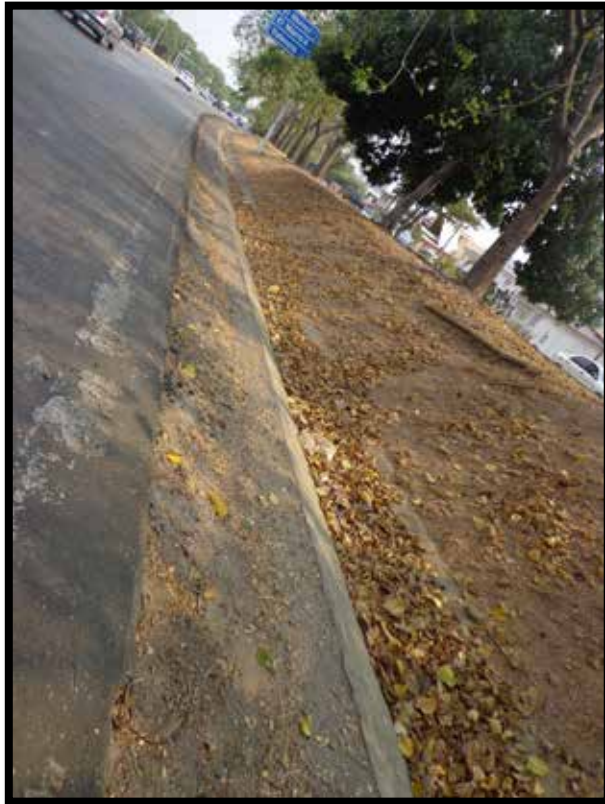
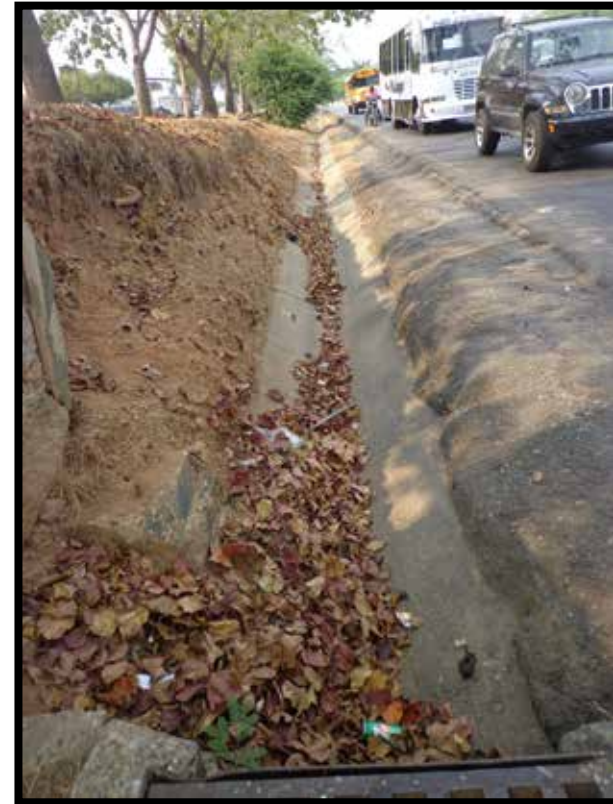
APÉNDICE 6

Fotografías del estado actual de las cunetas de la Av. Don Julio Centeno

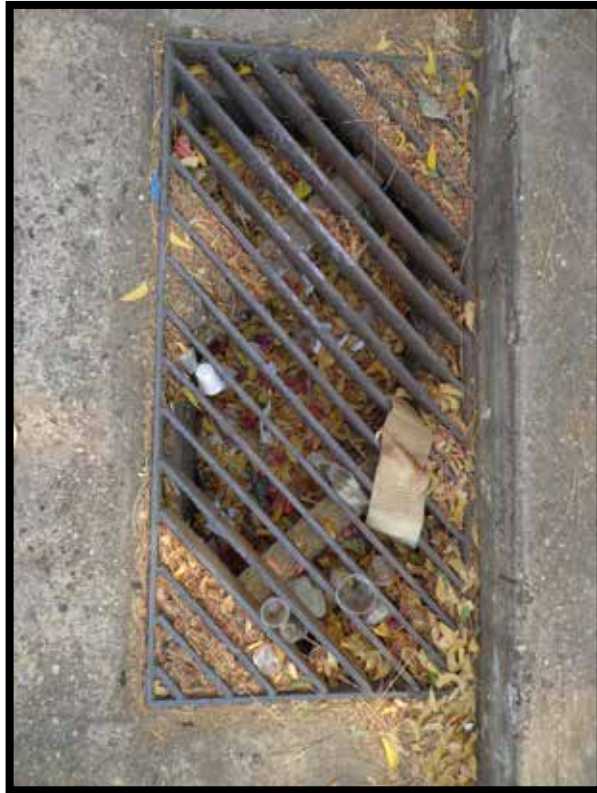
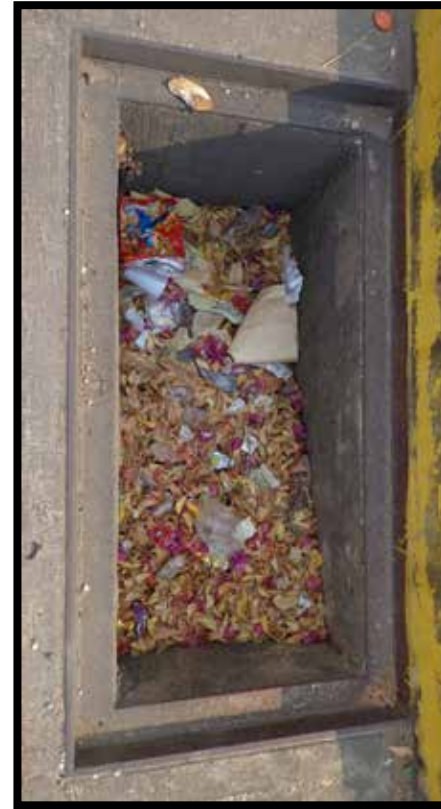
APÉNDICE 7

Fotografías del estado actual de los Sumideros de Rejillas de la Av. Don Julio Centeno

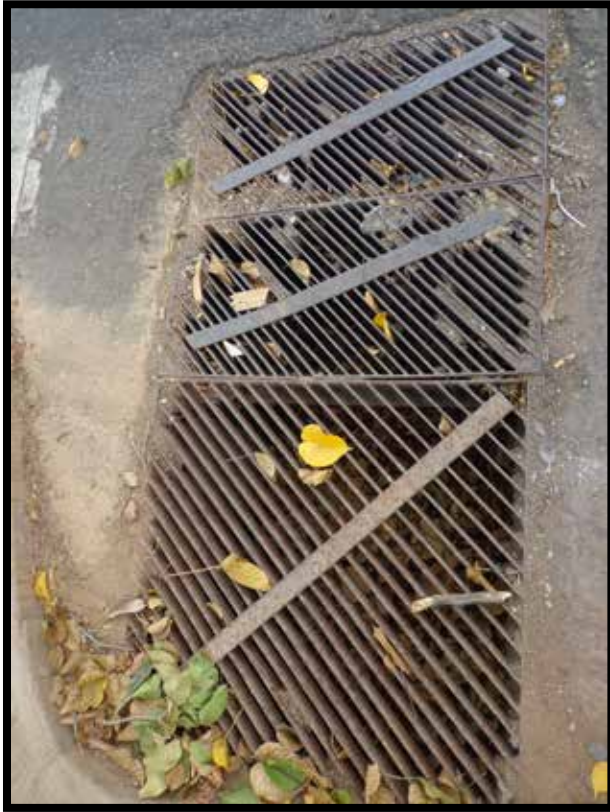
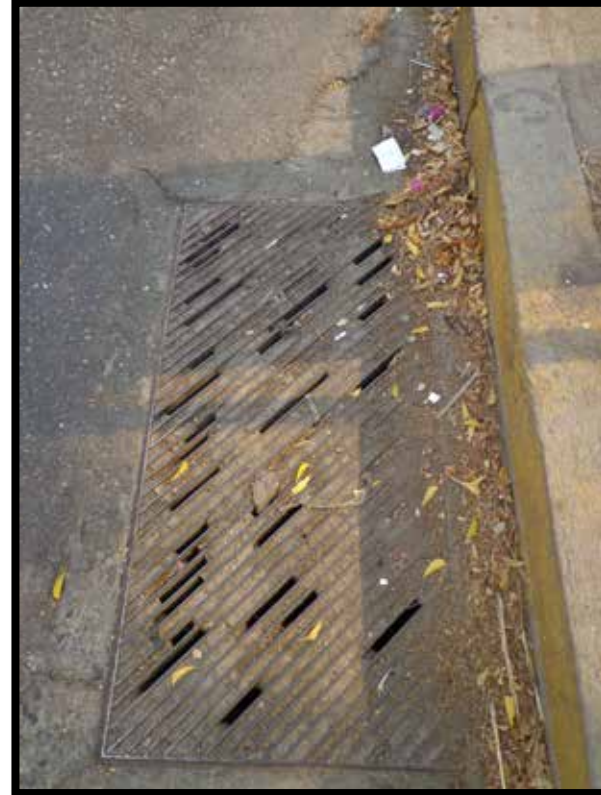
APÉNDICE 8

Fotografías del estado actual de los Sumideros de Rejillas de la Av. Don Julio Centeno

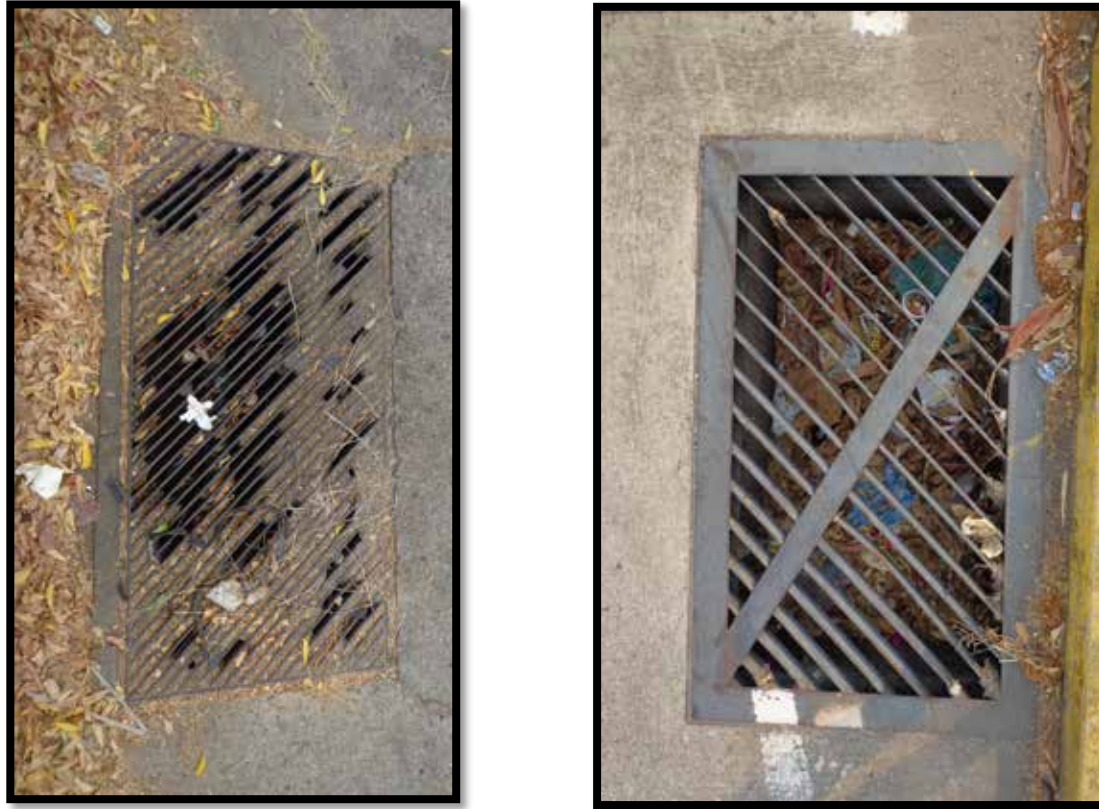
APÉNDICE 9

Fotografías del estado actual de los Sumideros de Rejillas de la Av. Don Julio Centeno

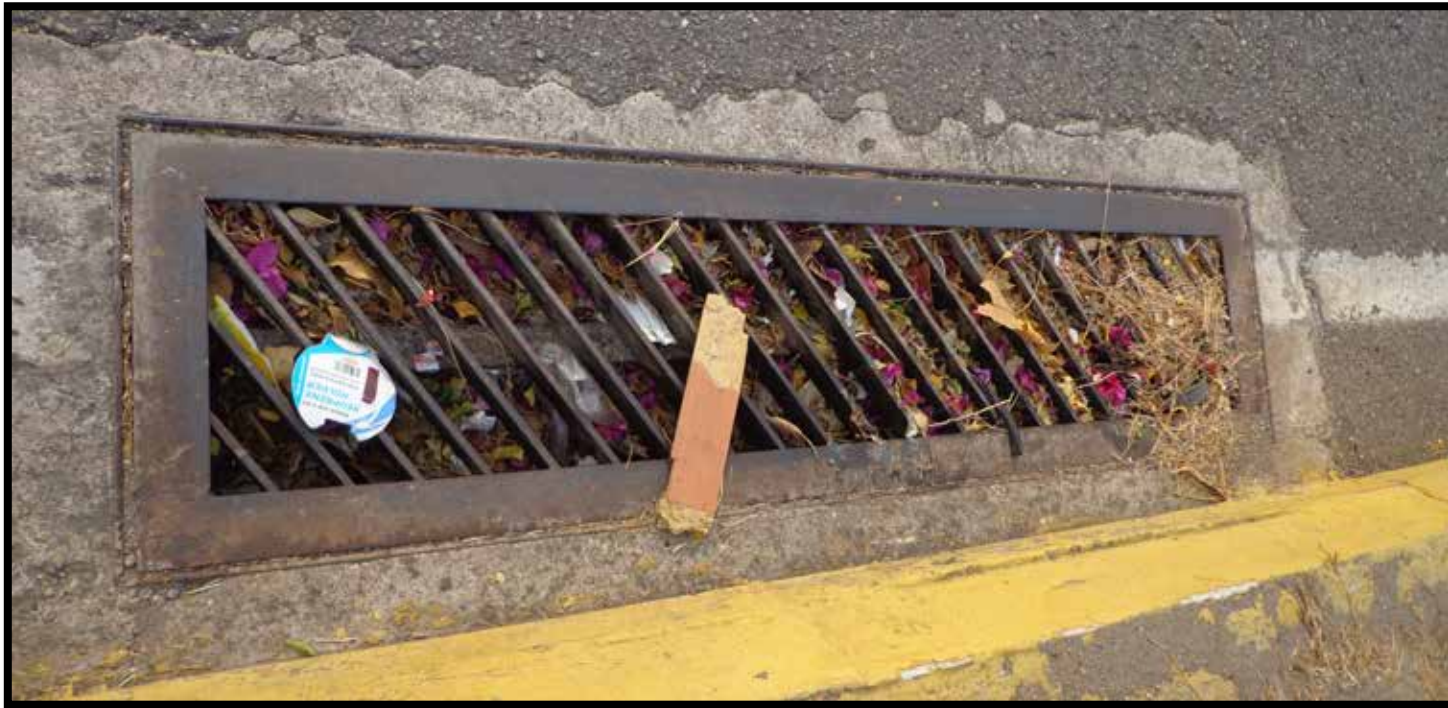
APÉNDICE 10

Fotografías del estado actual de los Sumideros de Rejillas de la Av. Don Julio Centeno

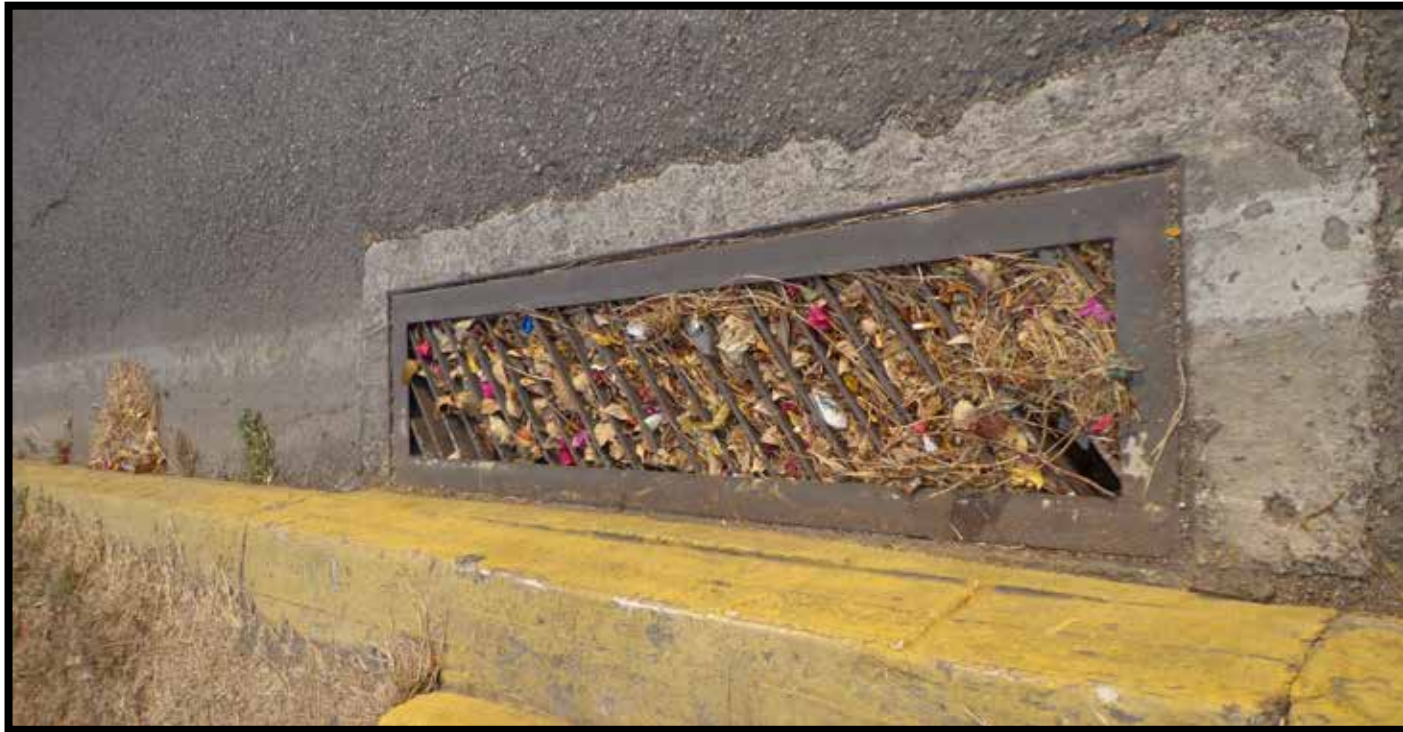
APÉNDICE 11

Fotografías del estado actual de los Sumideros de Rejillas de la Av. Don Julio Centeno

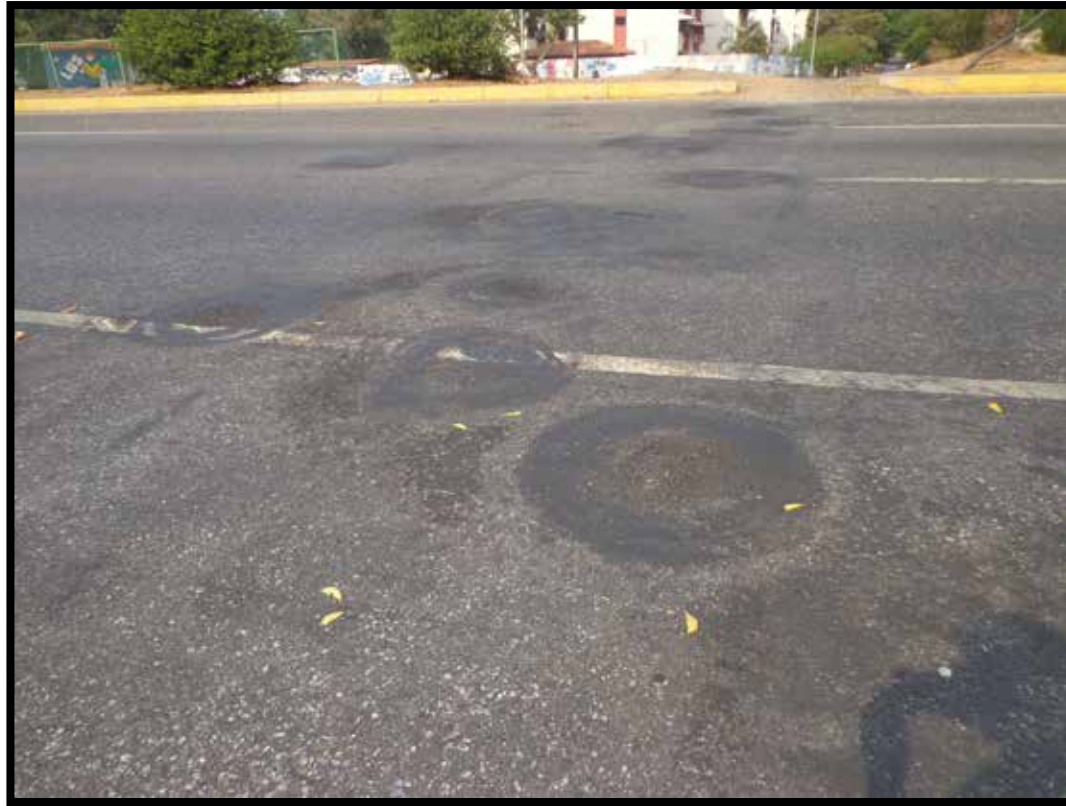
APÉNDICE 12

Fotografías del estado actual de la Av. Don Julio Centeno por acción del hombre

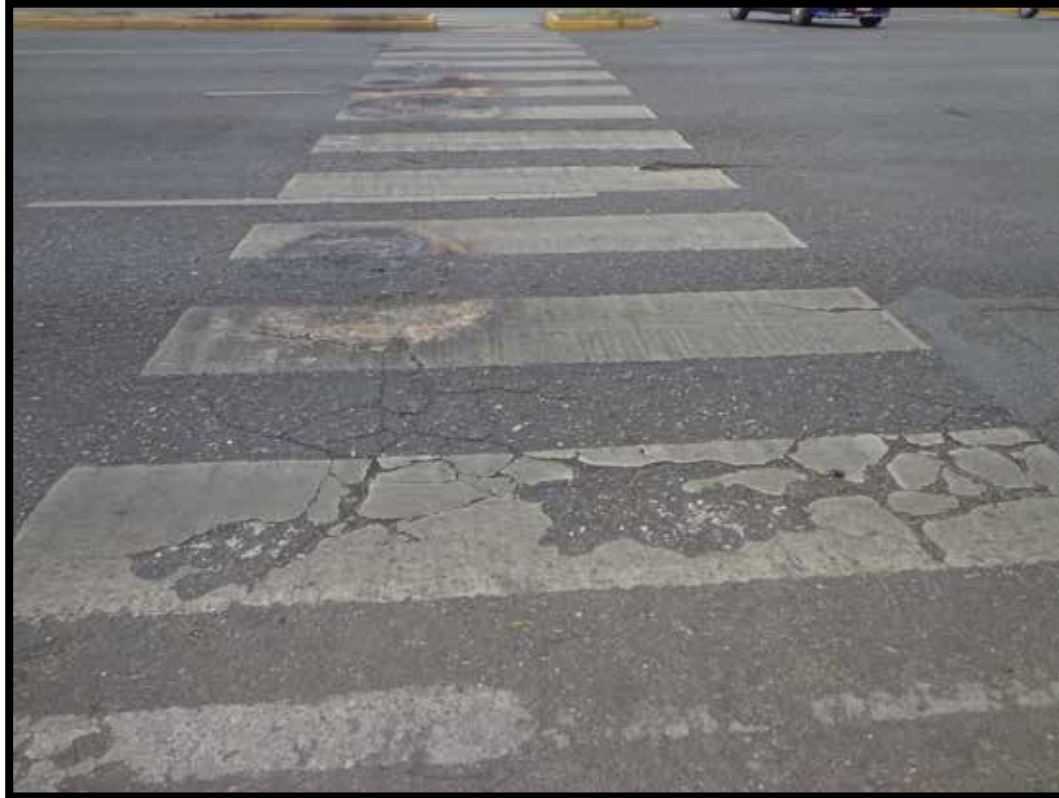
APÉNDICE 13

Fotografías del estado actual de la Av. Don Julio Centeno por acción del hombre

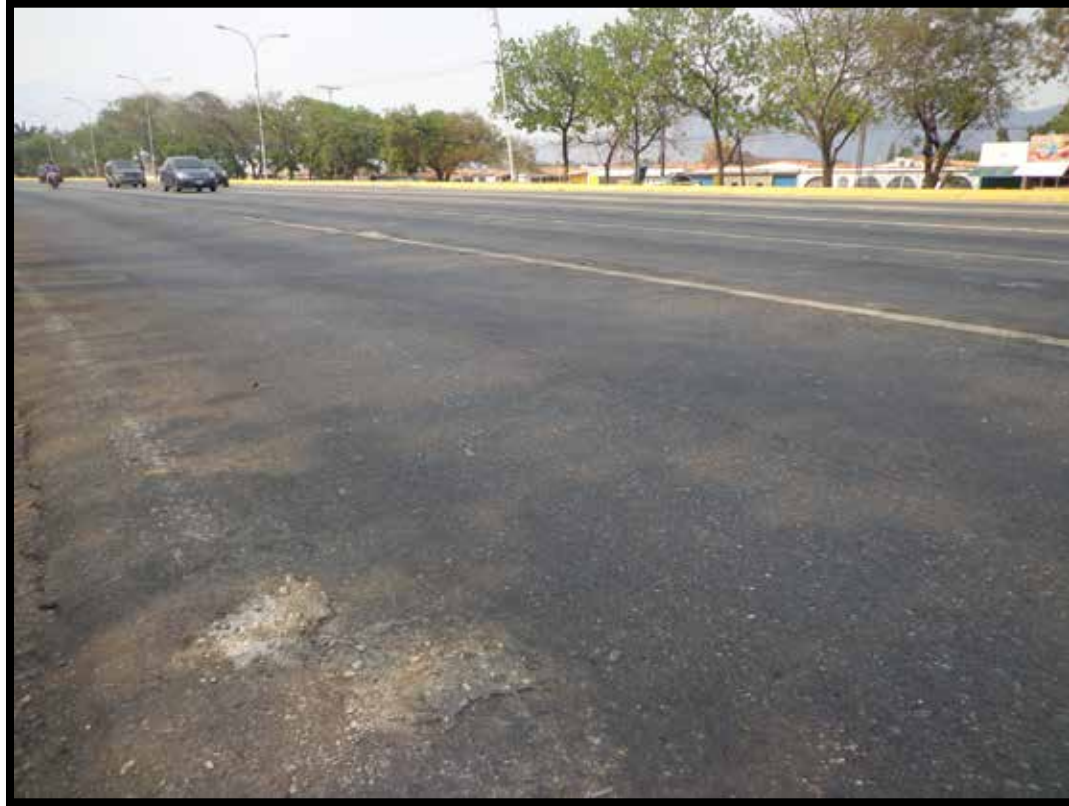
APÉNDICE 14

Fotografías del estado actual del pavimento de la Av. Don Julio Centeno (Ahuellamiento)

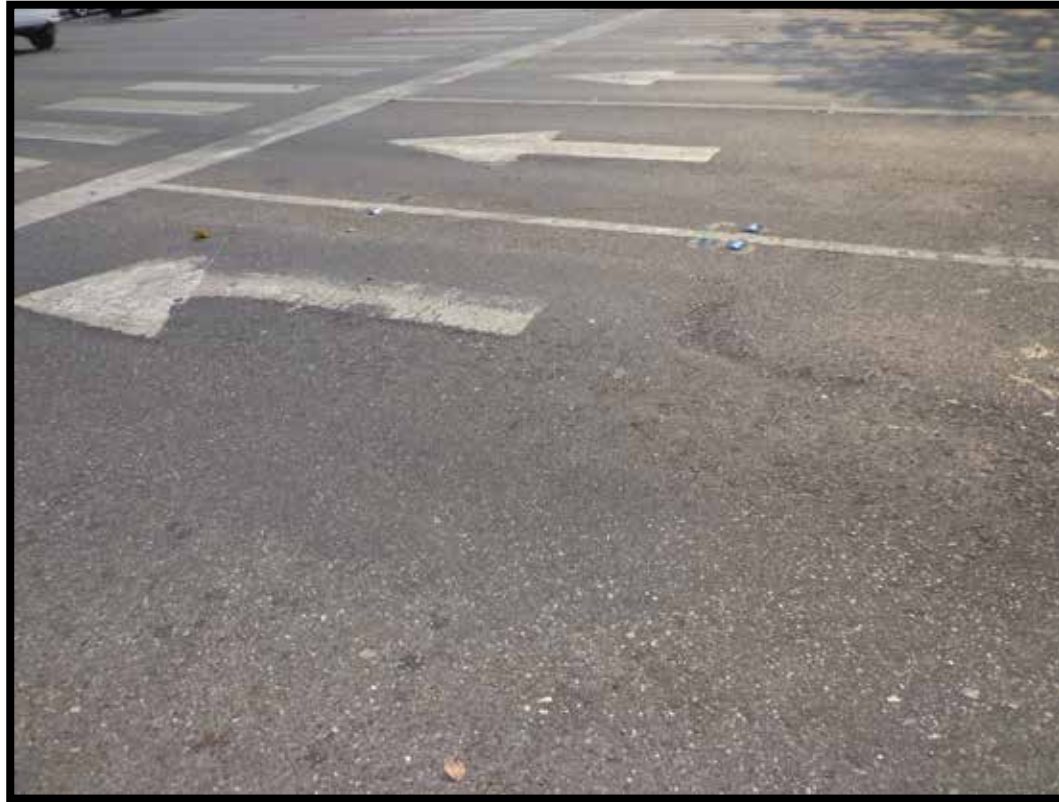
APÉNDICE 15

Fotografías del estado actual del pavimento de la Av. Don Julio Centeno (Pulimiento de los agregados)

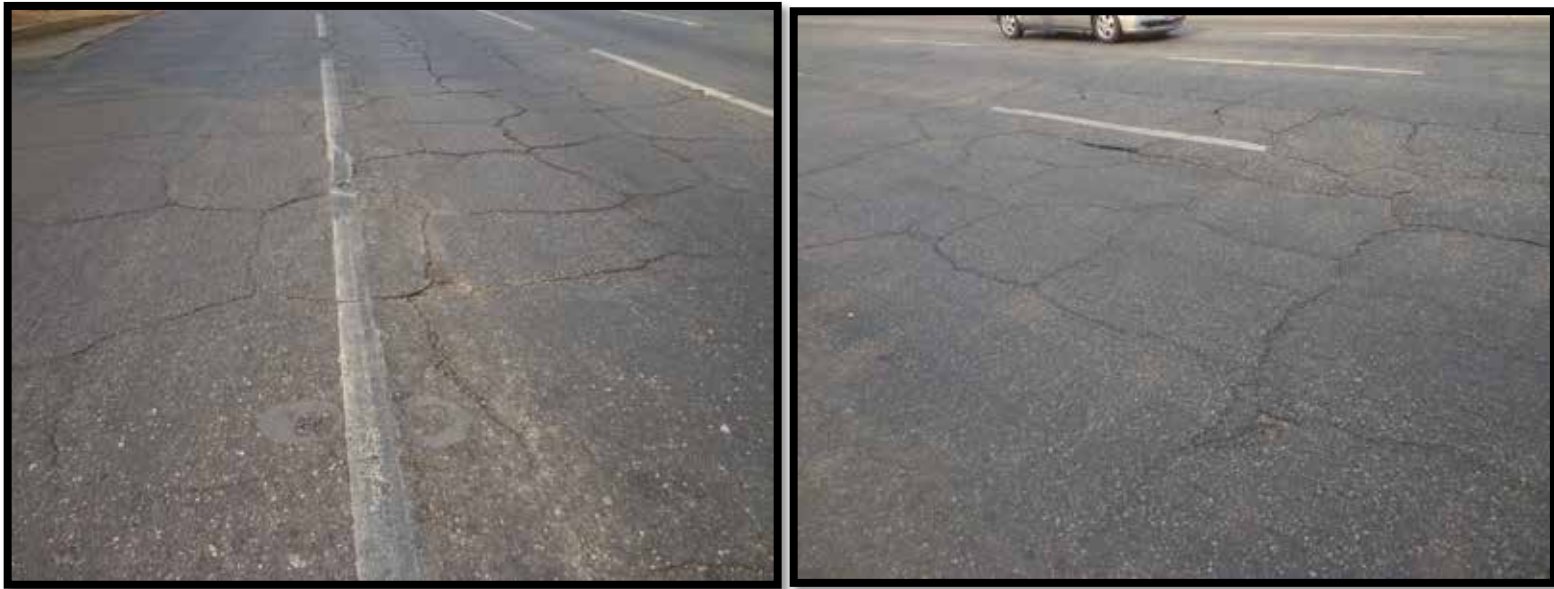
APÉNDICE 16

Fotografías del estado actual del pavimento de la Av. Don Julio Centeno (Fisuras de bloque)

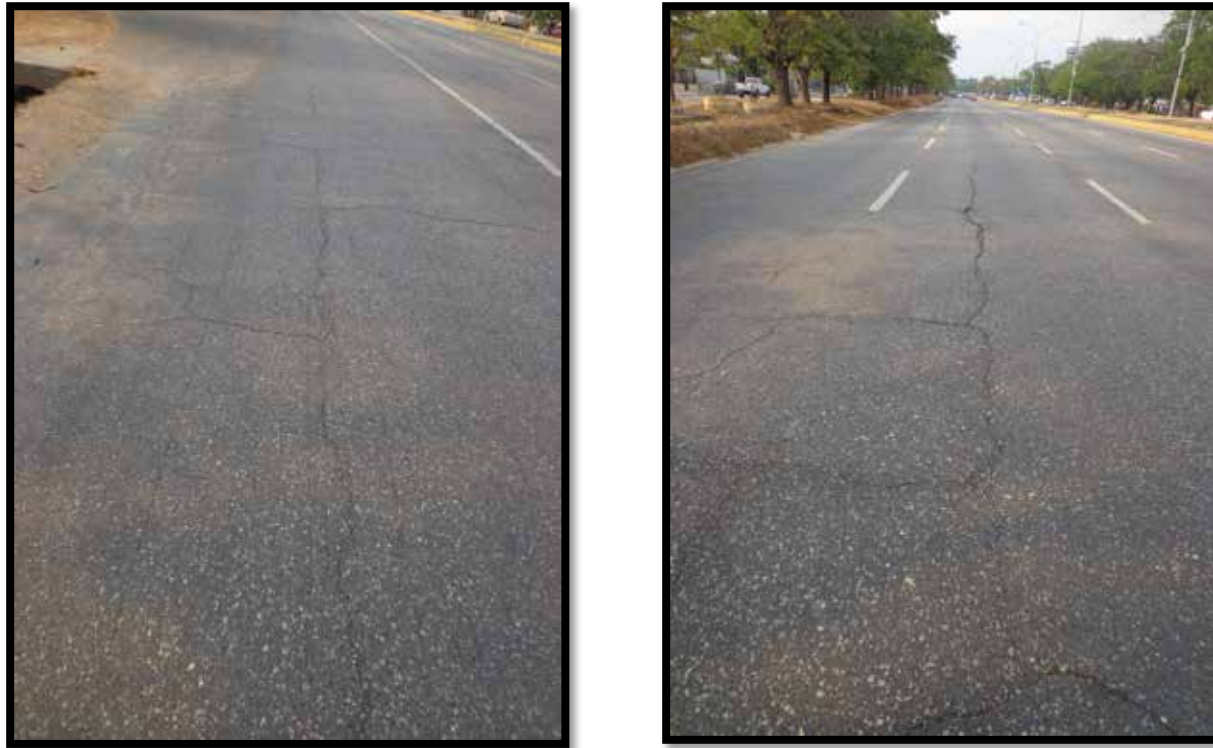
APÉNDICE 17

Fotografías del estado actual del pavimento de la Av. Don Julio Centeno (Fisuras Longitudinales)

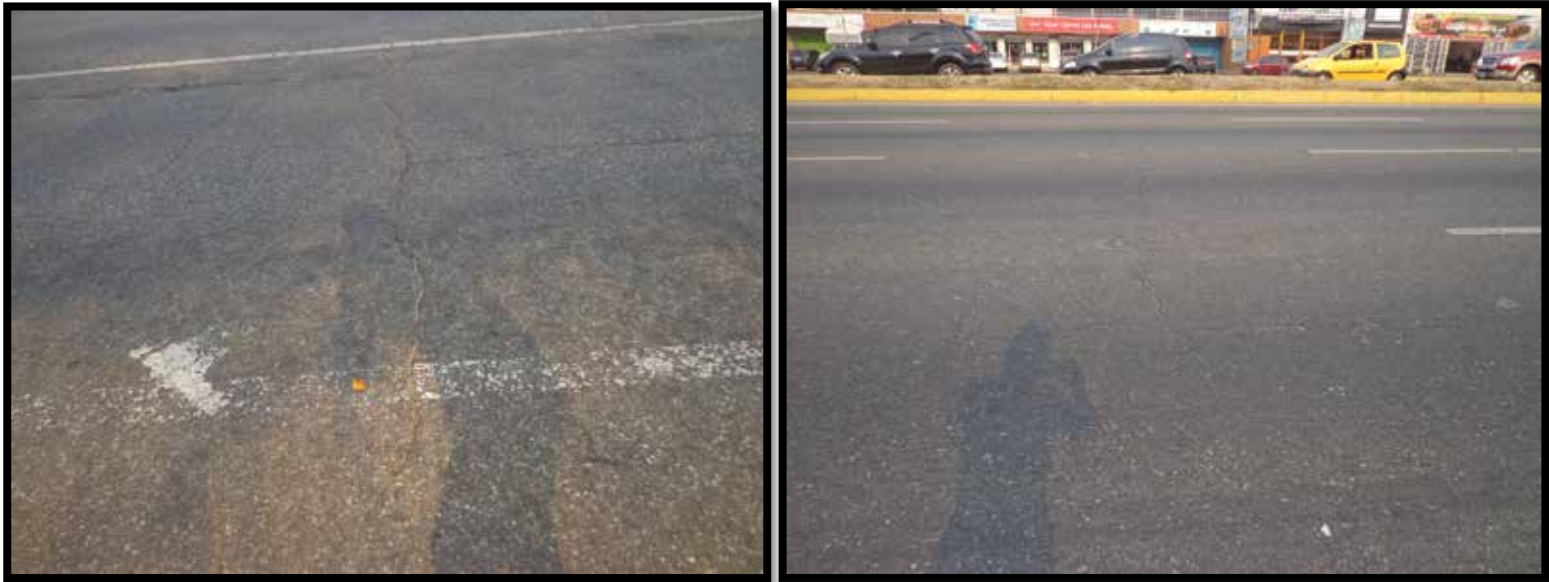
APÉNDICE 18

Fotografías del estado actual del pavimento de la Av. Don Julio Centeno (Fisuras Transversales)

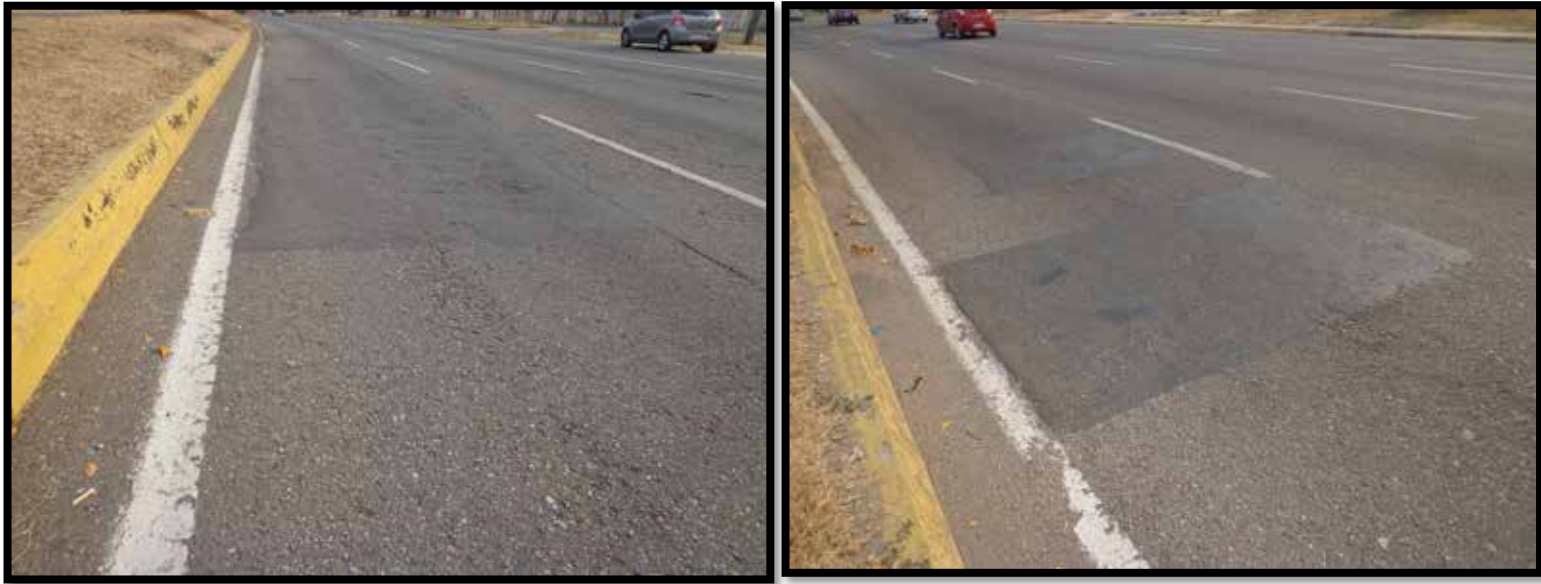
APÉNDICE 19

Fotografías del estado actual del pavimento de la Av. Don Julio Centeno (Bacheo)

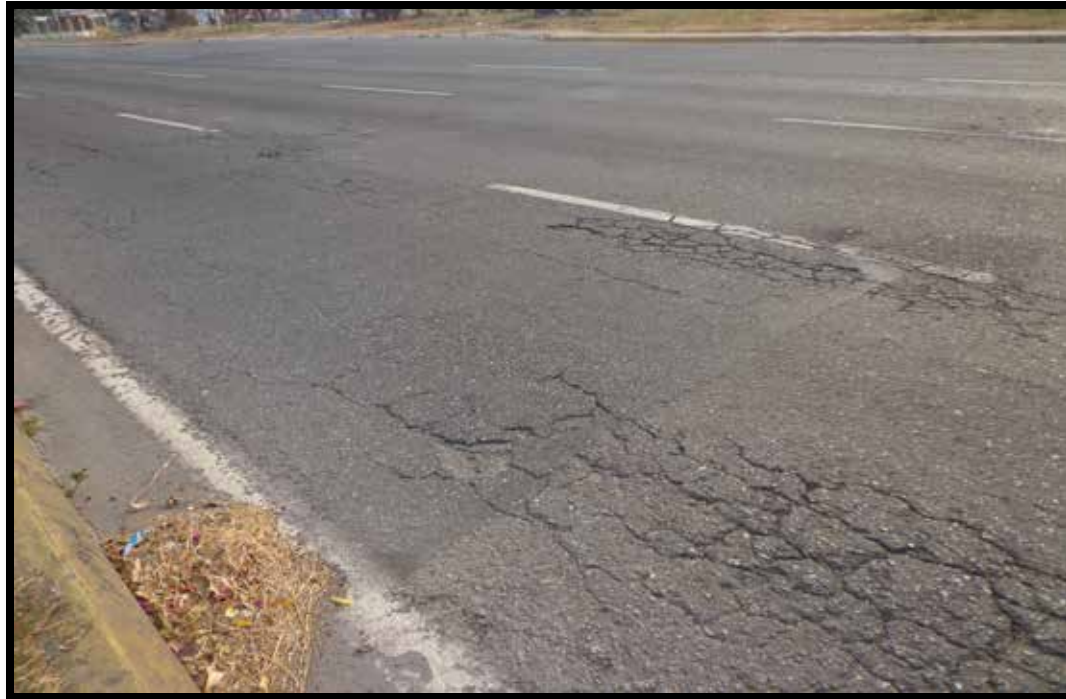
APÉNDICE 20

Fotografías del estado actual del pavimento de la Av. Don Julio Centeno (Piel de cocodrilo)

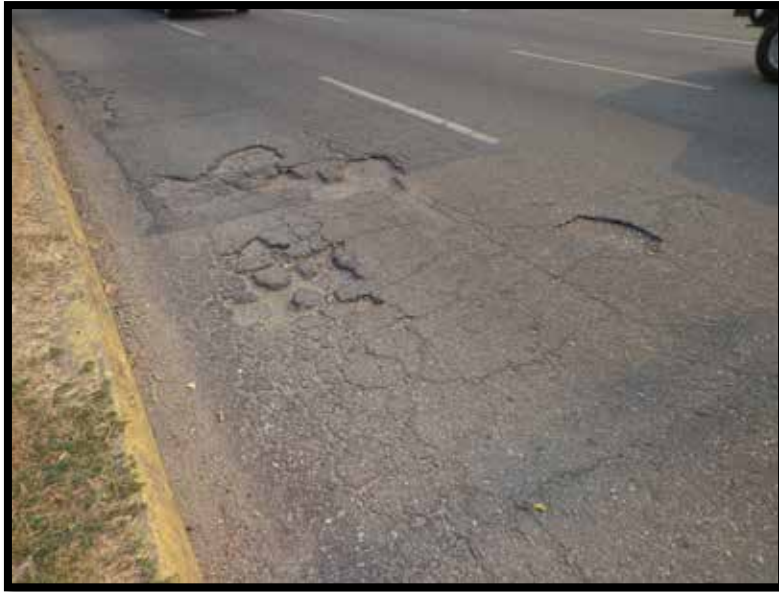
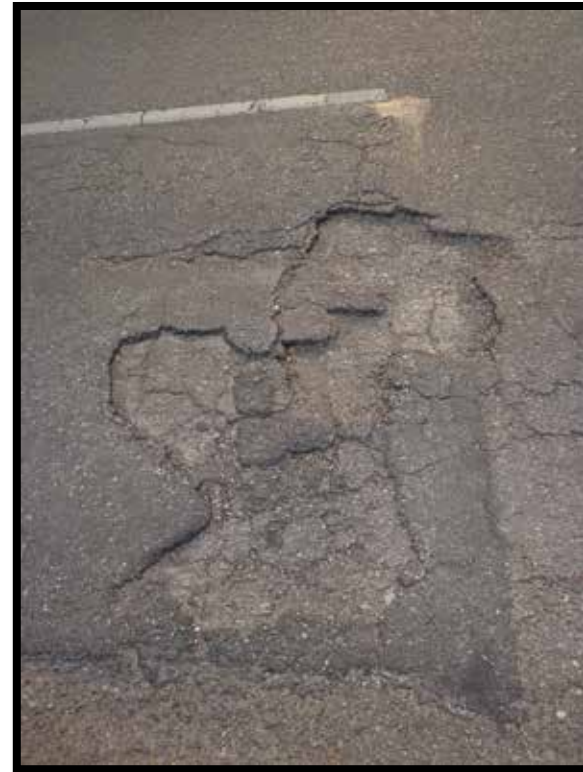
APÉNDICE 21

Fotografías del estado actual del pavimento de la Av. Don Julio Centeno (Hueco)
