**PROPUESTA DE INDICADORES  
CUANTITATIVOS DE GESTIÓN AMBIENTAL Y  
ECONÓMICOS DE OBRAS INCONCLUSAS  
CASO DE ESTUDIO: RESIDENCIAS TERESA,  
ZONA PALMA REAL, URBANIZACIÓN  
MAÑONGO, MUNICIPIO NAGUANAGUA,  
ESTADO CARABOBO**

Trabajo de grado presentado como requisito parcial para optar al título de  
INGENIERO CIVIL

San Diego, Octubre 2017

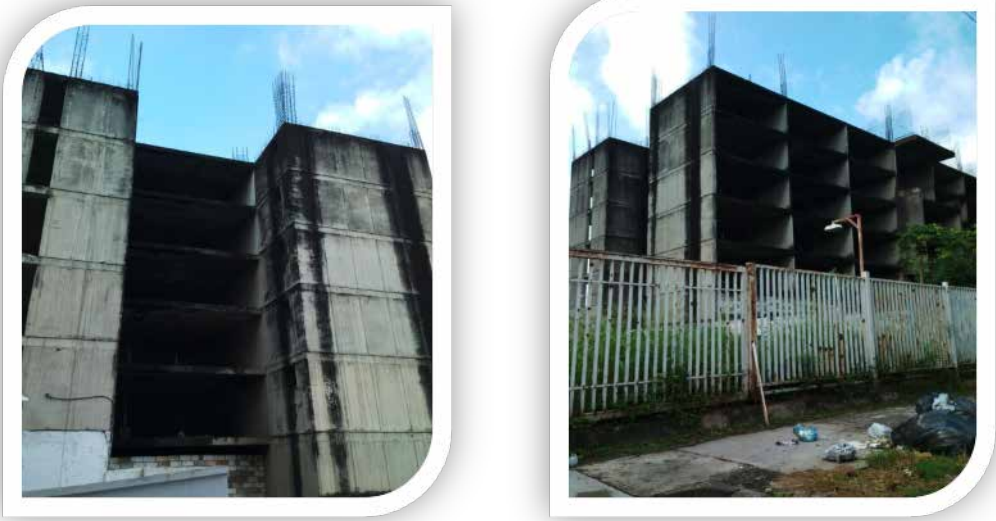
de basura, vegetación, presencia de insectos, humedad, acumulación de agua en determinadas áreas, falta de iluminación entre otras. (Ver Figuras 4-5-6-7-8)

*Figura 4-5. Construcción inacabada de "Residencias Teresa", contaminación por desechos de basura*

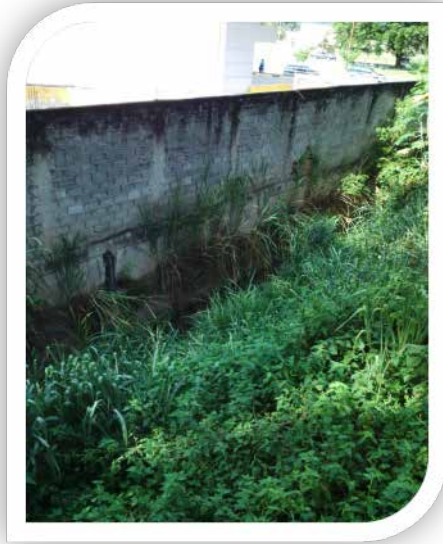
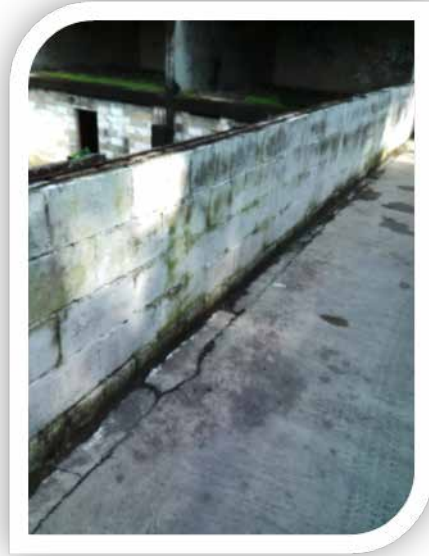
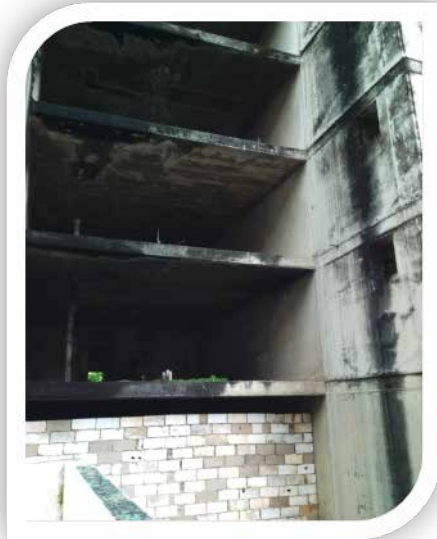
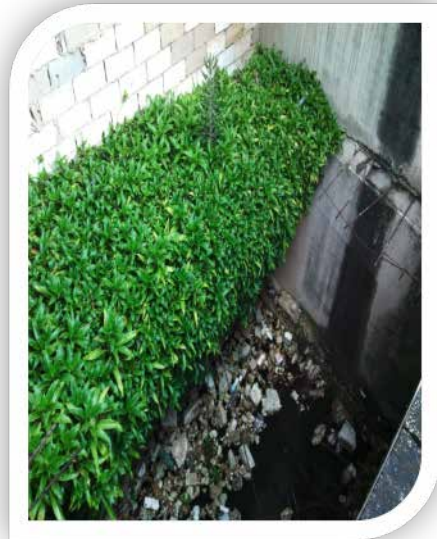
*Figura 6-7-8-9. Alta densidad de vegetación, humedad, e inundaciones*

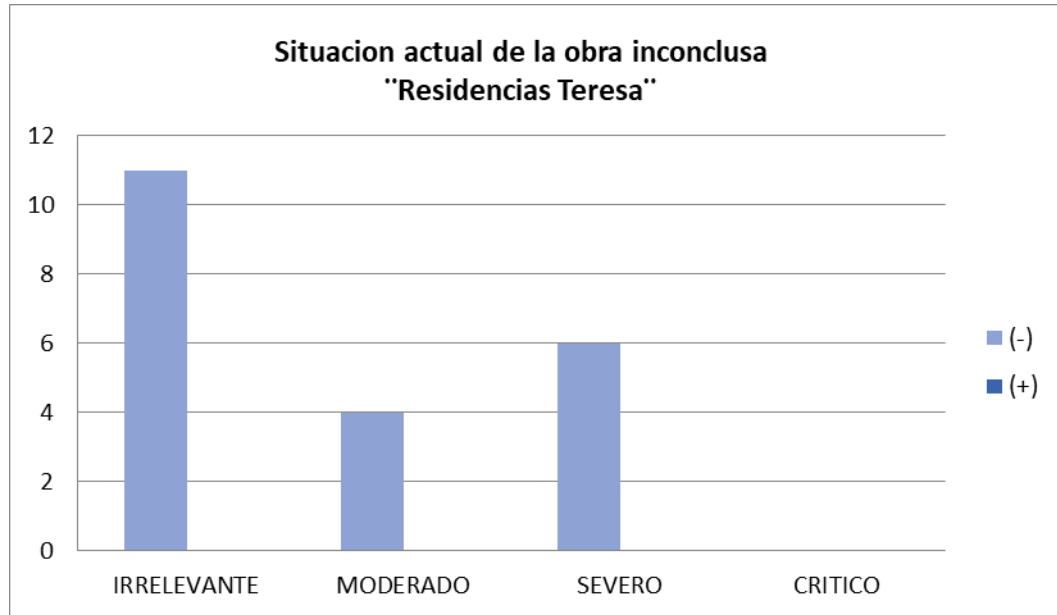
Grafico 1. Situación actual de la obra inconclusa "Residencias Teresa"

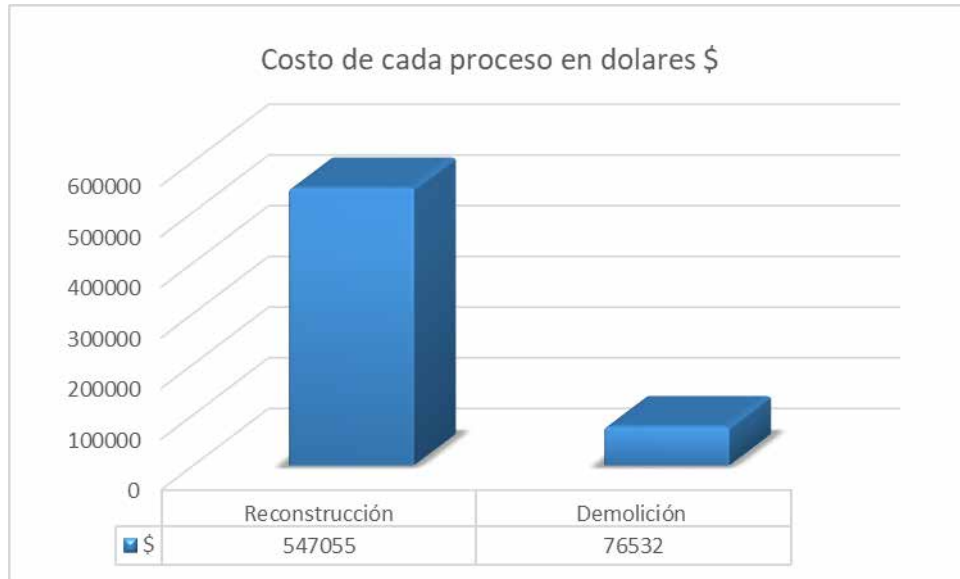
En tal sentido con el apoyo del diagnóstico y diseño de indicador económico se complementa el análisis de este, dejando en evidencia que el valor por reconstrucción es mucho mayor al valor de demolición de la obra, con lo cual el precio de venta de un apartamento de las "Residencias Teresa" estaría muy por encima del valor de costo real apreciado anteriormente. Siendo de esta manera considerable por las condiciones actuales de la estructura, la demolición de esta obra inacaba.

*Grafico 2. Costo de cada proceso en dólares \$*

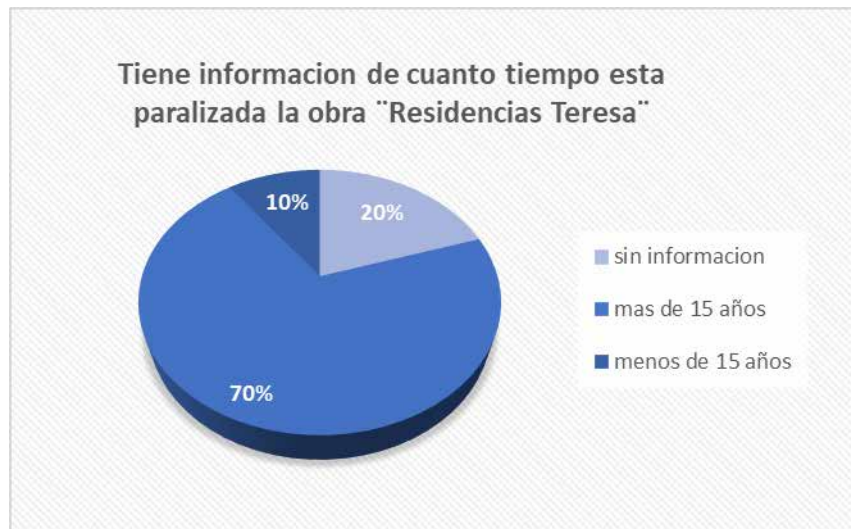
*Grafico 5. ¿Información de cuánto tiempo ha estado paralizada la obra "Residencias Teresa"? por los encuestados*

Según se evidencia en el grafico anterior, la mayoría de los encuestados esta vez con un (70%) afirmo que las "Residencias Teresa" tienen más de 15 años paralizados, lo que se corrobora con la investigación y se determinó que en efecto estas residencias tienen un aproximado de 25 años inconclusos. Adicionalmente un (20%) de los encuestados dicen no tener información al respecto.

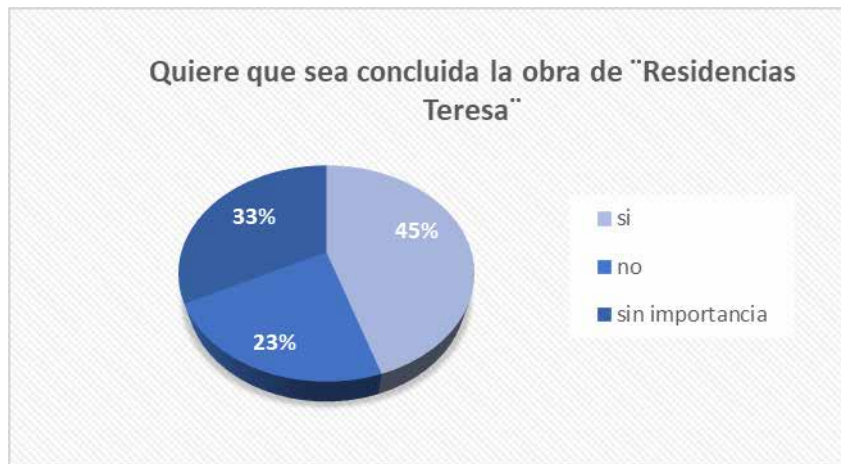
*Grafico 6. ¿Quieren que sea concluida la obra "Residencias Teresa"? los encuestados*

En el grafico anterior se definen las tendencias con respecto a la preferencia en cuanto a la conclusión de la obra "Residencias Teresa", donde se evidencia con un (45%) en los resultados que la población aledaña quiere que la obra sea concluida, el (22%) no quiere que sean concluidas y el restante (33%) no de da importancia a lo que se hará en la obra en estudio.

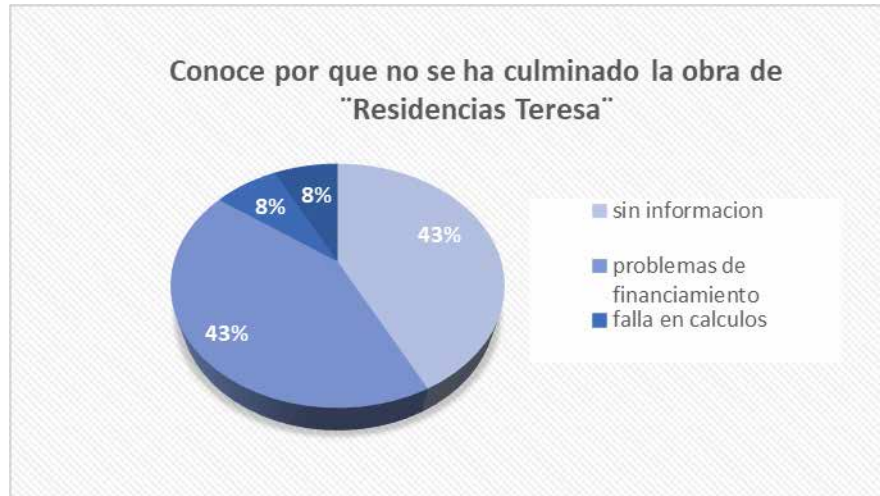
*Grafico7. ¿Conoce por qué no se culminaron las "Residencias Teresa"?*

Según la respuestas reflejadas en el grafico anterior, en igual posición, de (43%) afirman problemas de financiamiento y otro (43%) no posee información. El (14%) restante repartido, en que el (7%) afirma falla de cálculos y el otro (7%) dice que existía falta de permisos. Complementando esta información con investigación en documentos de la obra se apoya a un (43%) de los encuestados con el hecho de que las "Residencias Teresa" no fueron concluidas por problemas de financiamiento directamente con el Banco proveedor de préstamos para la realización de esta obra.

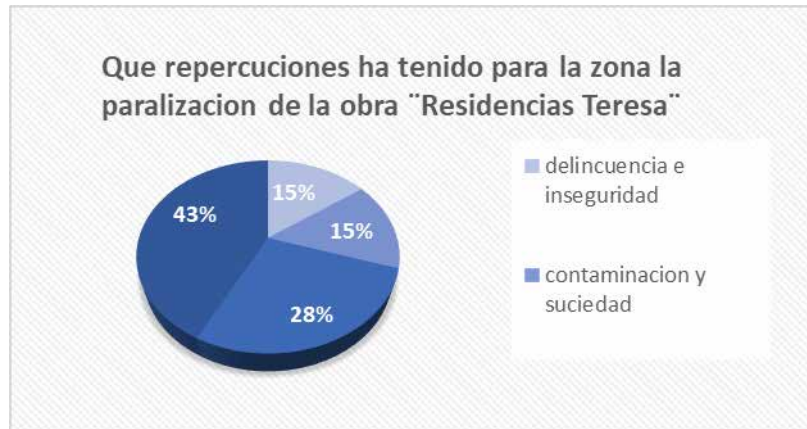
Grafico 8. *¿Qué repercusiones ha tenido para la zona la paralización de "Residencias Teresa"?*

Haciendo referencia a la gráfica plasmada anteriormente, se expresa que el mayor porcentaje de repercusiones para la zona por parte de la paralización de las "Residencias Teresa" son negativas de tipo social, ecológico y económico con un (42%), luego con un (28%) adicional se encuentra la depreciación de valor de la vivienda, y por ultimo y con un igualdad de porcentajes, el (15%) de parte de los encuestados se encuentra la contaminación y suciedad y el restante (15%) la delincuencia e inseguridad, todos estos afectando en gran medida a la zona de alcance de la obra en estudio.

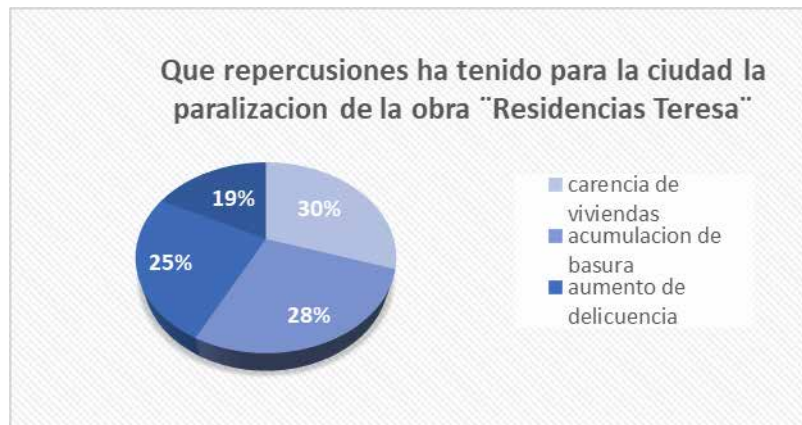
*Grafico 9. ¿Qué repercusiones ha tenido para la ciudad la paralización de las "Residencias Teresa"?*

En la gráfica plasmada anteriormente, se expresa que el mayor porcentaje de repercusiones para la ciudad por parte de la paralización de la obra de las "Residencias Teresa" es de un (30%) la carencia de viviendas, seguido con un (28%) y un (25%) la acumulación de basura y el aumento de la delincuencia respectivamente, según lo expresado por los encuestados, completando con un (17%) de encuestados que no tienen información de las repercusiones causadas por parte de la obra en estudio a la ciudad.

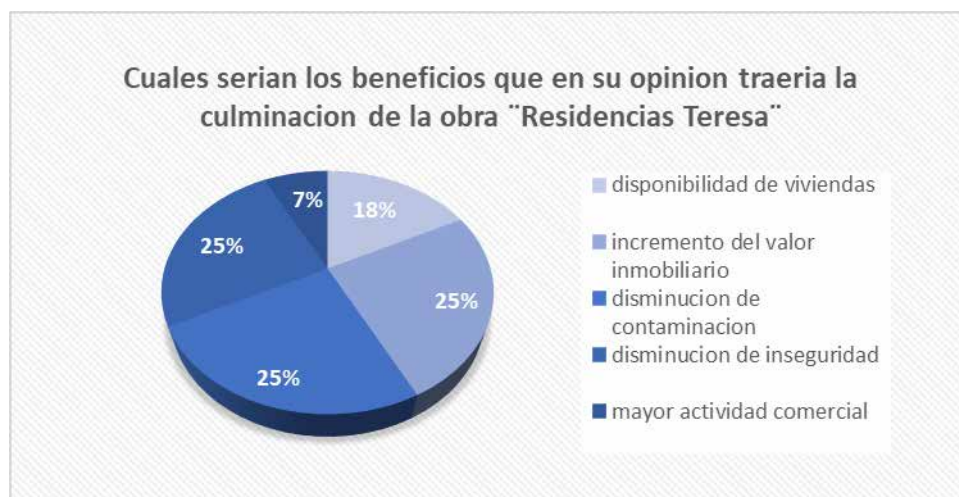
Grafico 102. ¿Cuáles serían los beneficios que traería la culminación de la obra "Residencias Teresa"?

Según los porcentajes expresados en la gráfica anterior, se verifica los beneficios que en opinión de los encuestados traería la culminación de la obra "Residencias Teresa" y mediante los cuales en igualdad de porcentajes, (25%) se afirma que existiría una disminución de inseguridad, el otro (25%) la contaminación en la zona y además otro (25%) de un incremento del valor inmobiliario. Haciendo referencia también a mayor disponibilidad de viviendas con (18%) en los resultados y afirmando con un (7%) que existiría un incremento en la actividad comercial, todo esto acentuando un crecimiento positivo para la zona donde se encuentran ubicadas dichas residencias.
