**PROPUESTA DEL USO DE SISTEMAS
INTELIGENTES PARA LA MEJORA DE LA
SEGURIDAD VIAL EN LA AVENIDA
UNIVERSIDAD DEL MUNICIPIO NAGUANAGUA
DEL ESTADO CARABOBO.**

Autor: Araujo P. Andrés E.

Proyecto de Trabajo de Grado para optar por el título de
INGENIERO CIVIL

San Diego, abril 2022.

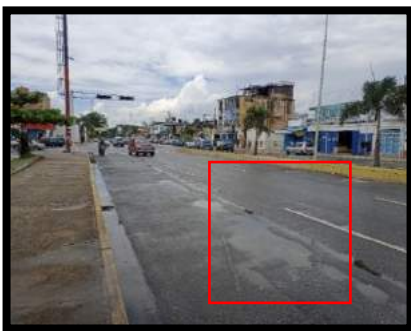
imagen Nro. 9), incluso se puede considerar que la mezcla asfáltica empleada pudiera tener excedente de ligante asfáltico que la hicieron un poco inestable, porque los canales interiores no reflejan este tipo de fallas, es posible que ocurra por la reciente pavimentación que fue aplicada a los bordes ampliados y no a la totalidad de la superficie como una nueva carpeta de rodamiento, es cuestión de tomar muestras y ensayarlas para determinar la causa real de la falla.

Imagen Nro.9. Condición del pavimento

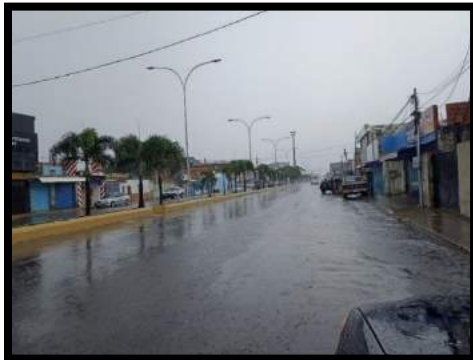
La condición del pavimento es la misma del tramo anterior en los canales interiores se puede asumir aceptable (**ver imagen Nro. 18**) y en los hombrillos se evidencian algunas grietas longitudinales y deformaciones menores sobre las áreas recientemente ampliadas incluso con estancamiento temporal del agua durante periodos de lluvia, iluminación del tramo es mediante postes de doble brazo con luminaria led ubicados sobre el separador central (**ver imagen Nro.16**).

Imagen Nro.16. Postes de doble brazo

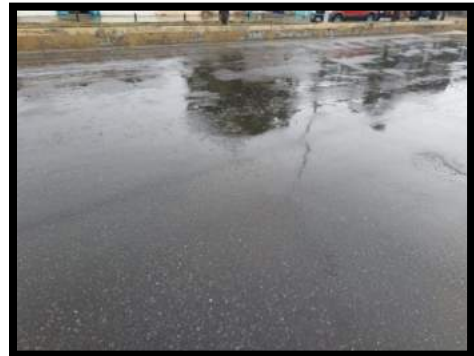
Imagen Nro.17. Condición de la demarcación

Ahora bien, en condiciones de lluvia se agrava las condiciones de la vialidad, puesto que elementos como, el rayado peatonal está deteriorado en un 70% y la visibilidad es prácticamente nula en ambos sentidos de la vía, a su vez, por las condiciones del pavimento se forman cúmulos grandes de agua, lo que hace que sea aún más peligroso para los conductores debido a que si van a exceso de velocidad no van a tener capacidad de reacción ante algún percance como se puede apreciar en el registro fotográfico de las imágenes nro. 17, Nro. 22 y Nro. 44.

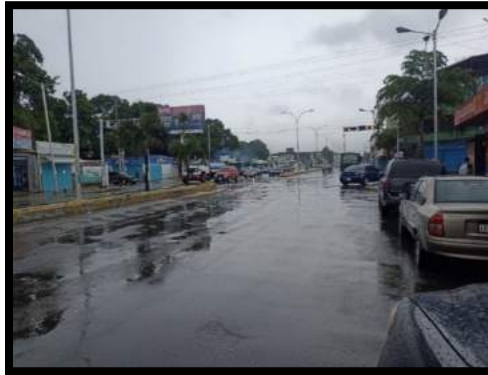
Imagen Nro.18. Condición del rayado peatonal

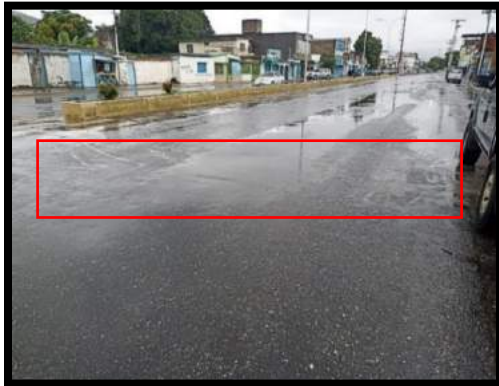
Imagen Nro.20. Paso peatonal inexistente

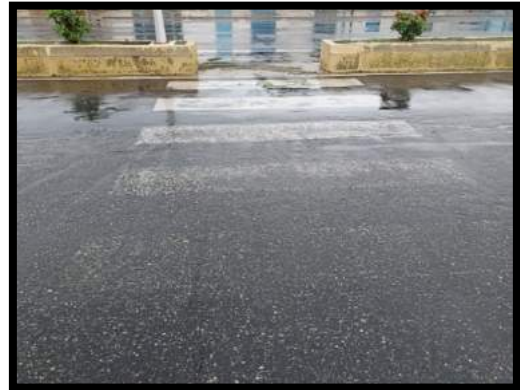
Imagen Nro.21. Paso peatonal deteriorado

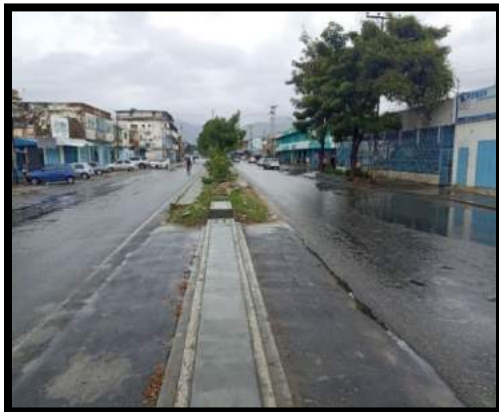
En lo referente al pavimento este presenta deformación en los laterales ampliados hasta el kilómetro 1+000 en ambos sentidos, (**ver imagen Nro. 22, Nro. 23, Nro. 30**) donde culmina la misma de allí en adelante el pavimento a pesar de presentar signos de envejecimiento declaración en su superficie se muestra completamente estable sin baches ni grieta solamente se aprecian estas deformaciones, grietas y baches en las áreas puntuales como refugio para estacionamiento o cruces de desincorporación que se han construido en años recientes (**ver imagen Nro. 24, Nro. 25, Nro. 26 y Nro. 31**) incluso previos a la ampliación para mejorar la movilidad con pobre control de calidad en las bases granulares y mezclas asfálticas empleadas.

Imagen Nro.22. Cambio de Secc. Transversal

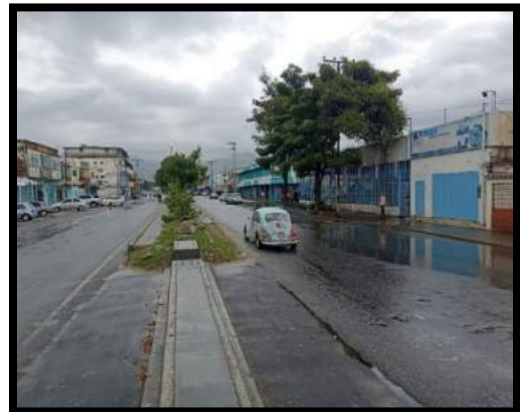
Imagen Nro.23. Cambio de Secc. Transversal

Con respecto a la seguridad vial específicamente de la avenida Universidad, 21 de las personas encuestadas opinaron que es mala, 6 dijeron que es regular, y solo 3 opinaron que la seguridad es buena. Estos resultados coinciden con los obtenidos a partir de la inspección y el registro fotográfico de los subtramos de la avenida Universidad estudiados durante la investigación, en donde se observó el deterioro de los elementos que intervienen en la seguridad vial, tales como, pavimento en malas condiciones, falta de demarcación, señales de tránsito, entre otros. En este punto, los detalles pueden observarse en las imágenes Nro. 23, 41, 44, 45, 46.

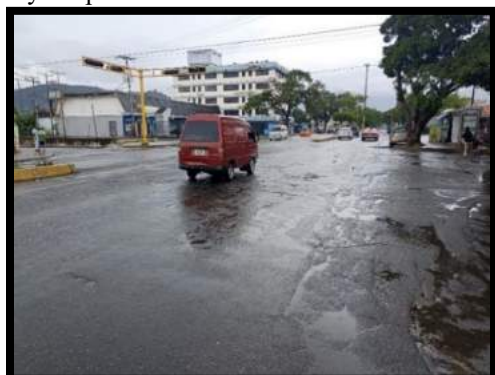
Imagen Nro.30. Cruce sin presencia de rayado peatonal

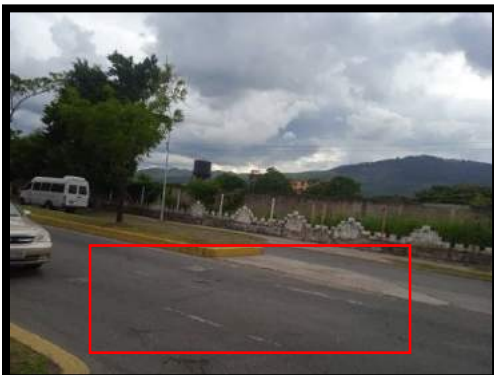
Imagen Nro.41. Condición del rayado peatonal

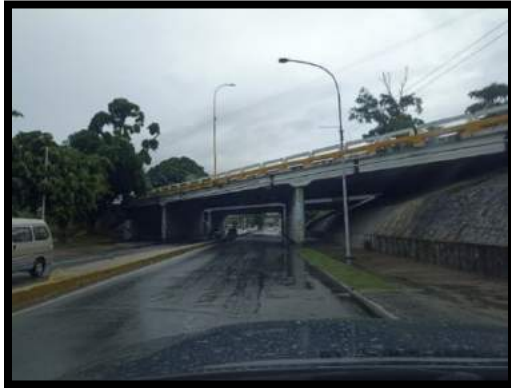
Imagen Nro.44. Cajón de la autopista Valencia Puerto. Cabello

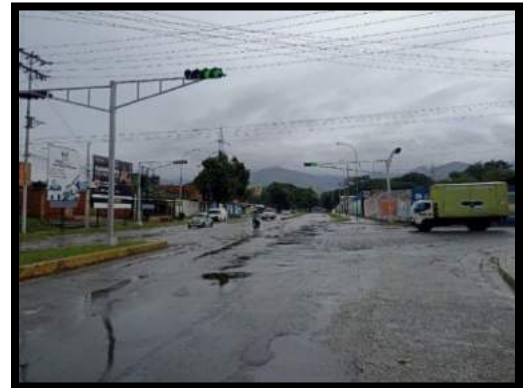
Imagen Nro.45. Semáforo Averiado

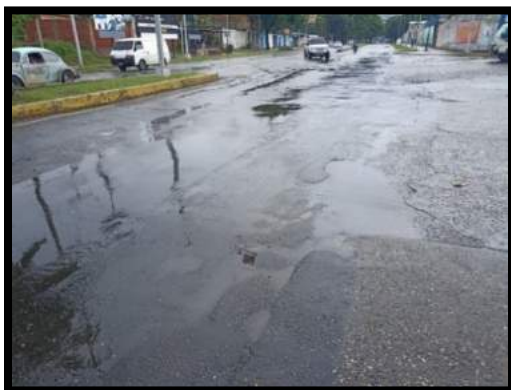
El pavimento de estos 775,17 m presenta una condición de deterioro de mala a severa en ambos sentidos del subtramo (**ver imagen Nro. 46, Nro. 47, Nro. 49, Nro. 50 y Nro. 51**), la sección transversal es la misma original de 8,00 m con sus dos canales de 3,30 m y hombrillos de 1,00 m y 0,40 m respectivamente (**ver imagen Nro.44**), carece de demarcación (**ver imagen Nro. 47**), la señalización es aceptable, las aceras laterales tienen anchos promedios de 2,40 m y la iluminación también está conformada por postes con doble brazo y luminarias LED, pero actualmente no está operativa, se desconoce la avería.

Imagen Nro.46. Condición de la vialidad

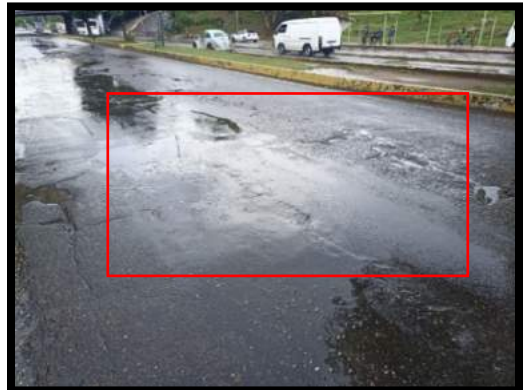
Imagen Nro.47. Demarcación Vial

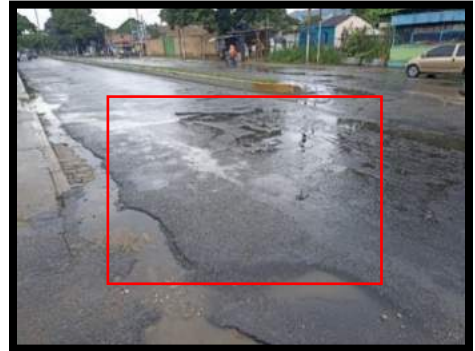
Imagen Nro.49. Condición de la vialidad

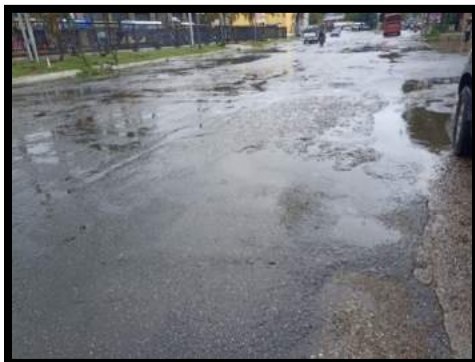
Imagen Nro.50 Condición de la vialidad

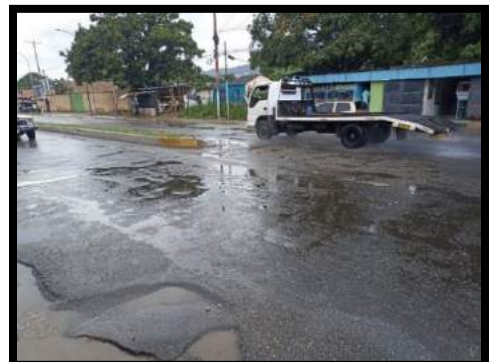
Imagen Nro.51. Condición de la vialidad

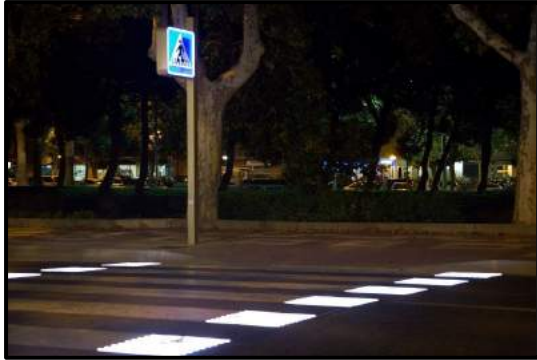
Imagen Nro.53. Paso peatonal inteligente

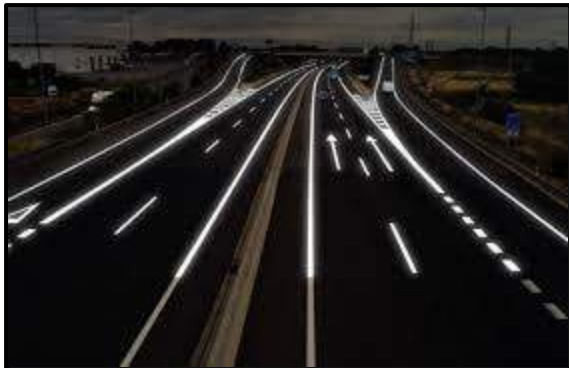
Una vialidad es una obra monumental de la ingeniería, es una construcción compleja requiere de cuidados y mantenimientos en la cual, antes que el aspecto, lo más importante es salvaguardar las vidas de las personas y los vehículos que transitan en ella, y en esa tarea la señalización o demarcación vial es de vital importancia. Si bien la mayoría de los accidentes corresponden a fallas humanas, la mala señalización incrementa mucho más la posibilidad de una fatalidad. Para ello los avances tecnológicos en la fabricación de materiales para demarcación han conducido al desarrollo de productos cada vez mejores para así satisfacer los requerimientos específicos. Tal es el caso de la pintura fotoluminiscente, este tipo de pintura está formada por pigmentos que se activan con la luz ultravioleta y se “cargan” de ella, de esta manera absorben la energía lumínica y después liberan parte de ella de una forma lenta y continua lo que le permite seguir emitiendo luz en espacios a oscuras, de esta manera es excelente para el uso de vialidades en donde la luminosidad sea poca ya que se carga durante el día con la luz solar y en la noche libera su energía constantemente. Para su aplicación se recomienda primero limpiar o lavar la zona en donde será aplicada y esperar a que seque completamente para luego aplicar la pintura preferiblemente con máquinas apropiadas o rodillos. (Ver Imágenes Nro. 59 y Nro. 60)

Imagen Nro.59. Calzada con pintura Fotoluminiscente

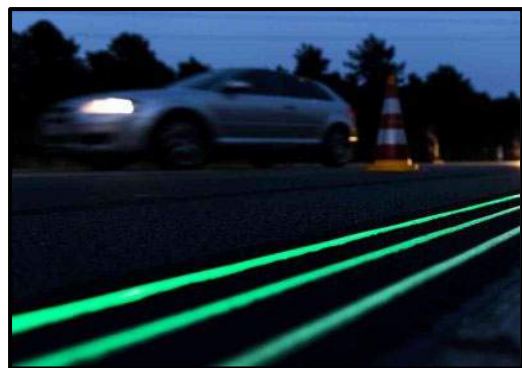
Imagen Nro.60. Pintura Fotoluminiscente
