UNIVERSIDAD JOSÉ ANTONIO PÁEZ

**PROYECTO DE REHABILITACIÓN VIAL  
PARA ZONAS RURALES. CASO DE ESTUDIO:  
CALLES DE LA ZONA DEL CASCO CENTRAL  
DE TINAQUILLO ESTADO COJEDES.**

**Proyecto del Trabajo de Grado presentado para optar al título de  
INGENIERO CIVIL**

San Diego, Mayo 2022

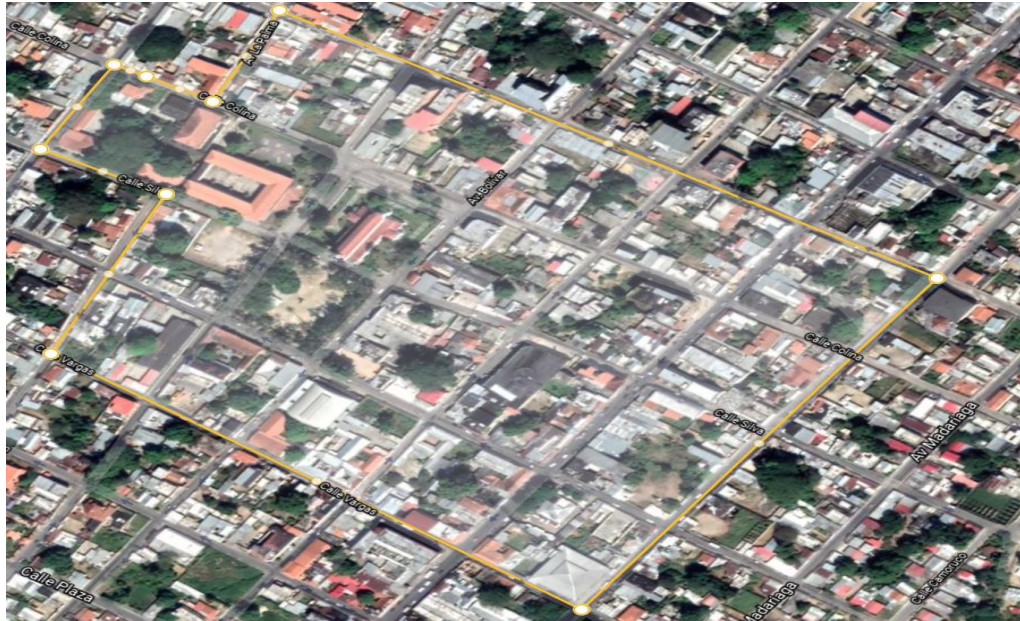
**Figura 2.** Delimitación del casco central de Tinaquillo, estado Cojedes.  
Fuente: García y Ramos (2022)

Sucre, creando un perímetro de aproximadamente 1934.43m (1.93 km) y un área de 200318.5m<sup>2</sup> (0.2km<sup>2</sup>). En la figura 2 muestran las delimitaciones especificadas.

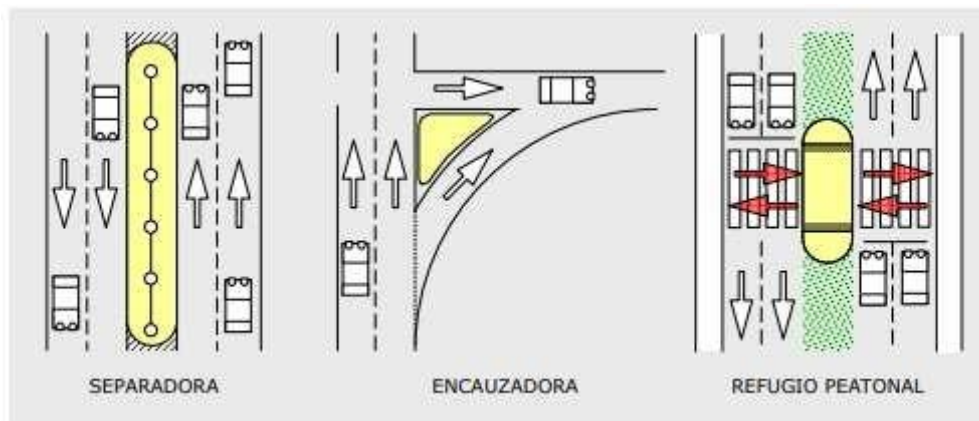
En la figura 3 se muestran los tipos de isletas según su funcionalidad:

**Figura 3.** Tipo de isletas según su funcionalidad.

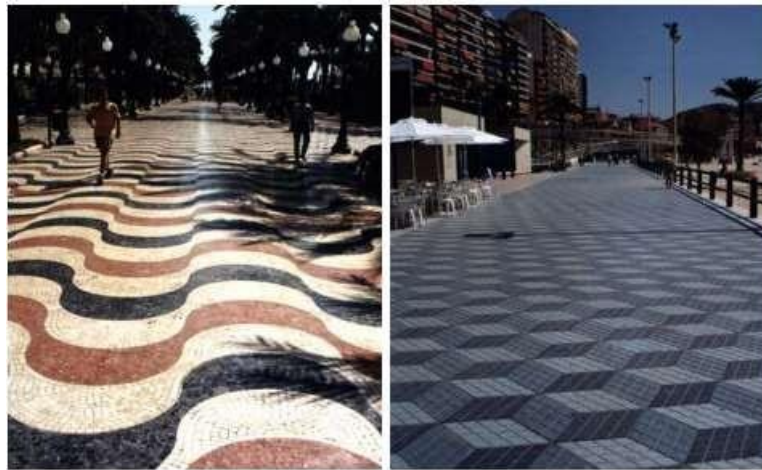
**Figura 5.** Diversos tipos de pavimentos empleados en zonas peatonales.

Se puede observar en la (figura 5) diversos tipos de pavimentos que se pueden emplear en zonas peatonales.

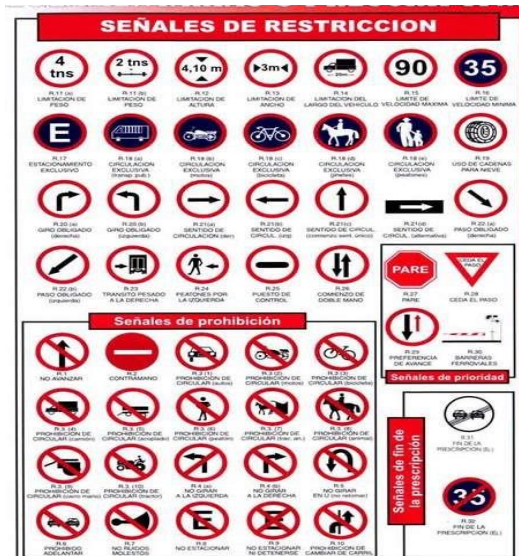
**Figura 6.** Algunas señales de reglamentación.

- a) **Clasificación de las Señales por su Significado:** Por su significado las señales de tránsito se clasifican en tres grupos: Señales de Reglamentación, Señales de Prevención y Señales de Información. restricciones que imponen las ordenanzas de tránsito sobre el movimiento vehicular. (Figura 6)
- **Las Señales de Reglamentación.** Son aquellas señales de tránsito que tienen como función indicar prohibiciones o limitaciones, su incumplimiento conlleva a una sanción correspondiente. Son aquellas que notifican acerca de las

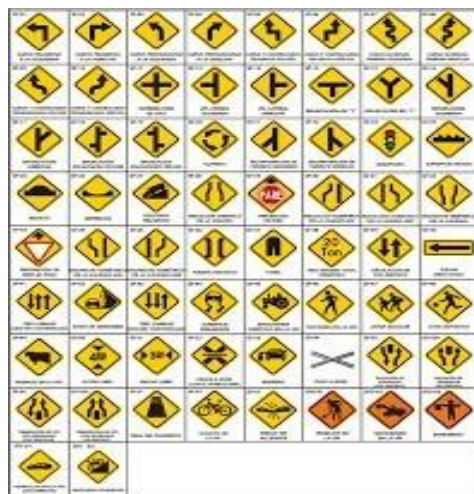
**Figura 7.** Algunas señales de prevención.

- **Las Señales de Prevención.** Su objetivo principal es advertir una situación accidental o de inminente peligro. E indican a los usuarios de la vía a tomar precauciones. En otras palabras, informan al usuario de la vía pública sobre la existencia de un peligro y la naturaleza de éste. (Figura 7)

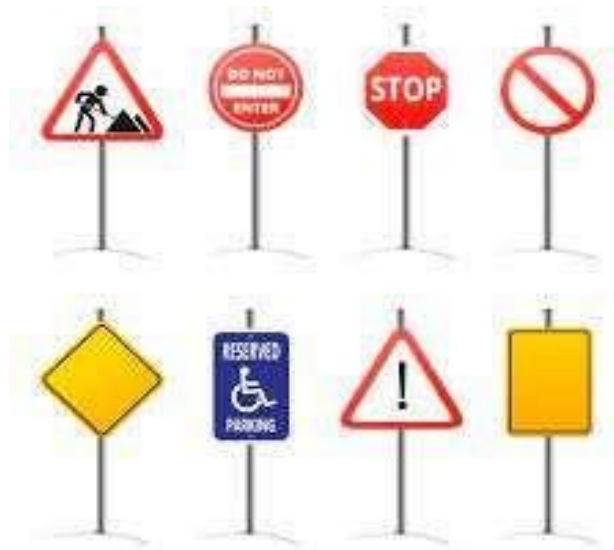
**Figura 9.** Ejemplos de señalización vertical.

- **Señalización Vertical.** Este tipo de señalización es aquella que se encuentra colocada en forma perpendicular a la horizontalidad de la calle o carretera. Las señales verticales son consideradas dispositivos de control de tránsito colocadas sobre postes u otros dispositivos análogos, destinados a transmitir un mensaje a través de palabras o símbolos respecto la reglamentación de tránsito vigente, avisar de un peligro en la vía, o informar sobre proximidad de poblaciones, distancias, lugares de interés y puntos de prestación de servicios. En la (Figura 9) se pueden observar distintos ejemplos de señales verticales, utilizadas en las vías.

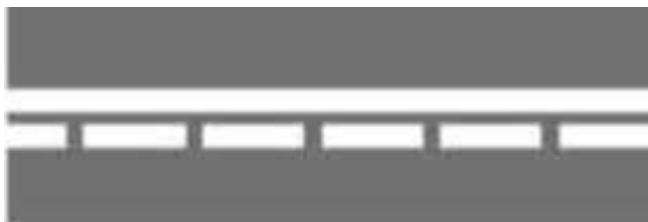
**Figura 10.** Señalización horizontal: Doble línea continua.

con el fin de regular y controlar el tránsito vehicular y peatonal. La señalización horizontal es un complemento de las señales verticales y deben coincidir unas con otras en cuanto al ordenamiento, son señales muy entendibles y para su colocación se deben utilizar pinturas especiales y texturas con bajos relieves para que puedan ser sensibles al paso de un vehículo o peatón (Figura 10 y Figura 11).

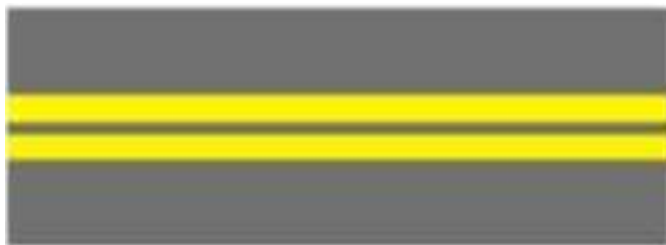
**Figura 11.** Señalización horizontal: Líneas continuas y discontinuas paralelas.

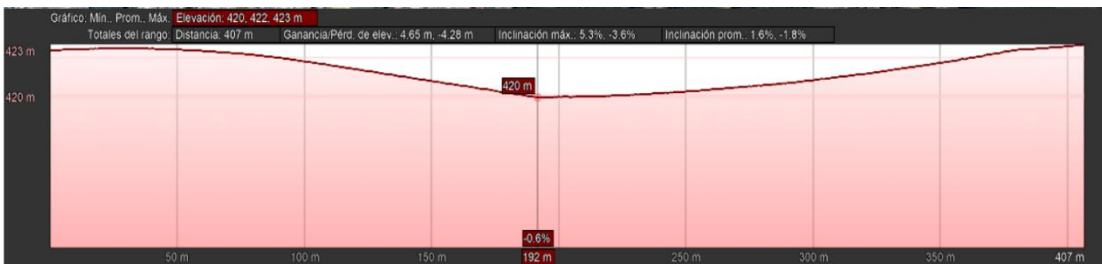
**Figura 18:** Perfil longitudinal de la Av. Carabobo, Municipio Tinaquillo

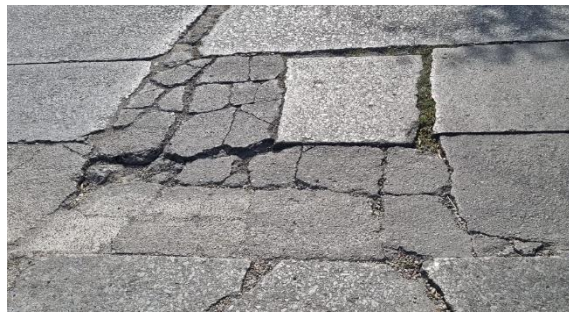
**Figura 28:** Hundimiento

La inspección vial se inició el día 12 de febrero del año 2022 culminando el día 17 de febrero del 2022; dicha inspección empieza haciendo uso del GPS para indicar las coordenadas de delimitación del sector. Además, se utilizó cinta métrica para obtener las dimensiones de la vialidad y la severidad de las fallas de estudio.

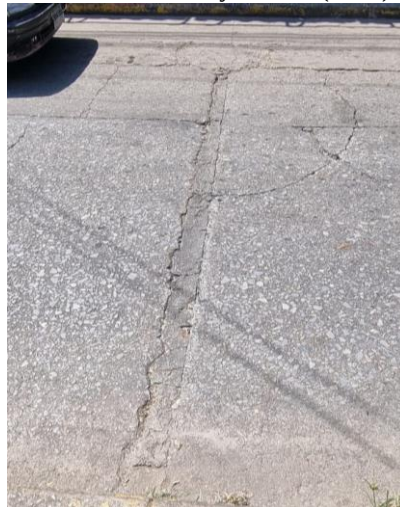
**Figura 29:** Grietas de Esquina

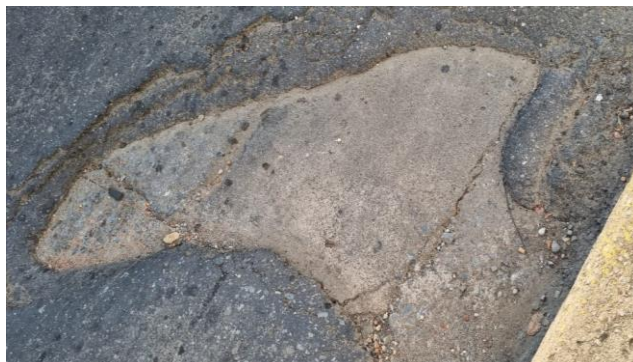
**Figura 30: Hueco**

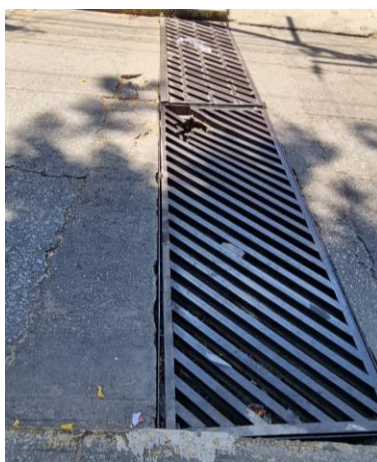
El sistema de alcantarillas es prácticamente inexistente para la mayoría de los tramos en estudio. Los muy pocos elementos hidráulicos presentan una serie de fallas que con el pasar del tiempo aumenta su deterioro, es necesario realizar el debido mantenimiento a estos para que sigan funcionando en las mejores condiciones. En las figuras se muestran algunos de los sistemas de alcantarillado presentes.

**Figura 31: Deterioro del Sistema Hidráulico**

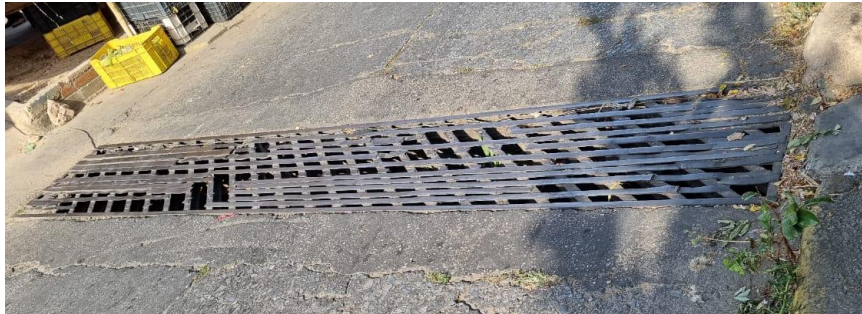
**Figura 32:** Deterioro del Sistema Hidráulico

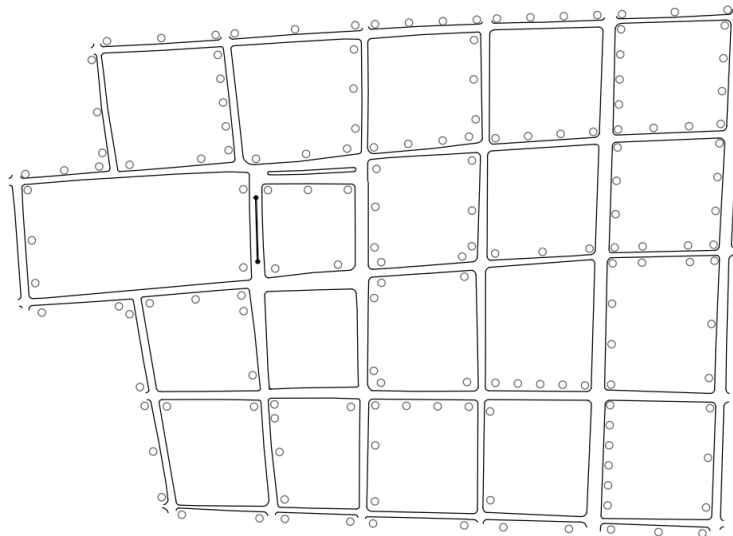
Como parte de la inspección, se realizó el conteo de los postes de luz que se encuentran en cada una de las calles del sector, se evaluó las condiciones que estos poseen, notando así la poca funcionalidad en algunos lugares de la vialidad, por su deterioro y su falta de mantenimiento, así como también la deficiencia de estos. Dichos postes se encuentran distribuidos de la siguiente manera:

**Figura 33:** Ubicación de los Postes de Luz

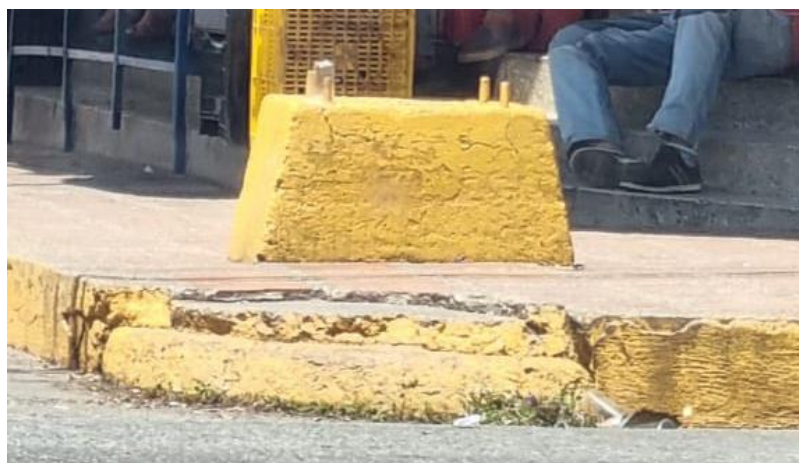
**Figura 35: Base para Semáforo**  
Fuente: García y Ramos (2022)

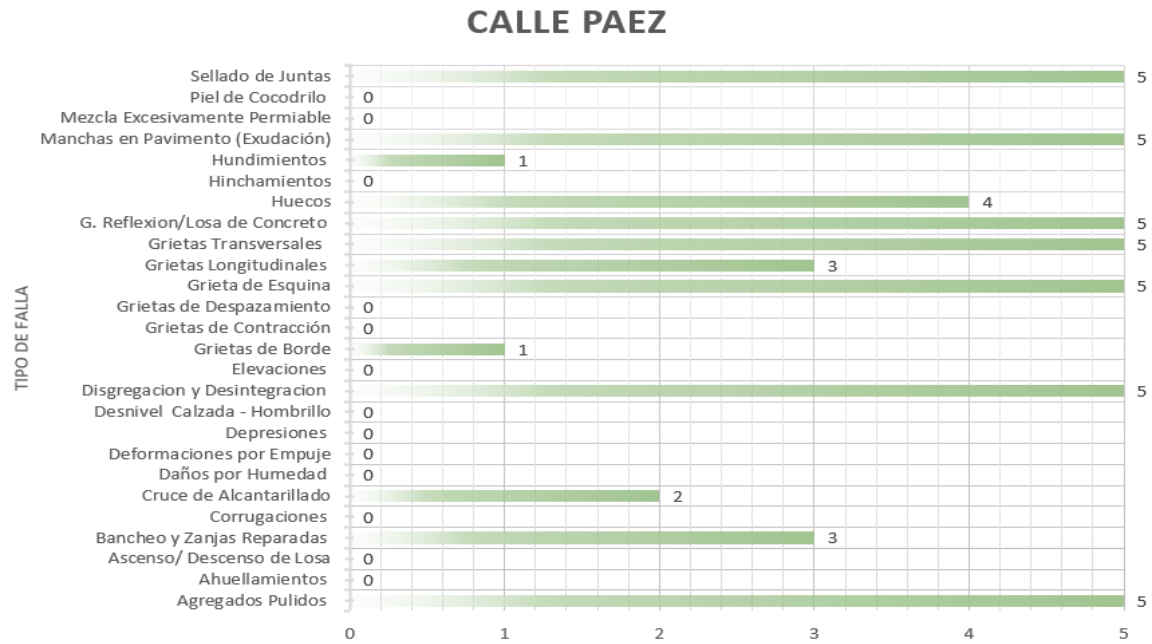
Después de clasificadas las diversas fallas presentes en la zona, se fijó la cantidad de cada falla existente en los tramos de las vías, pudiendo así vaciar dicha información en los siguientes gráficos de barras que muestran en la cantidad de fallas presentes por cada subtramo que se encuentra en cada tramo. (Ver anexo B)

**Gráfico 2: Fallas predominantes en la Calle Paéz**

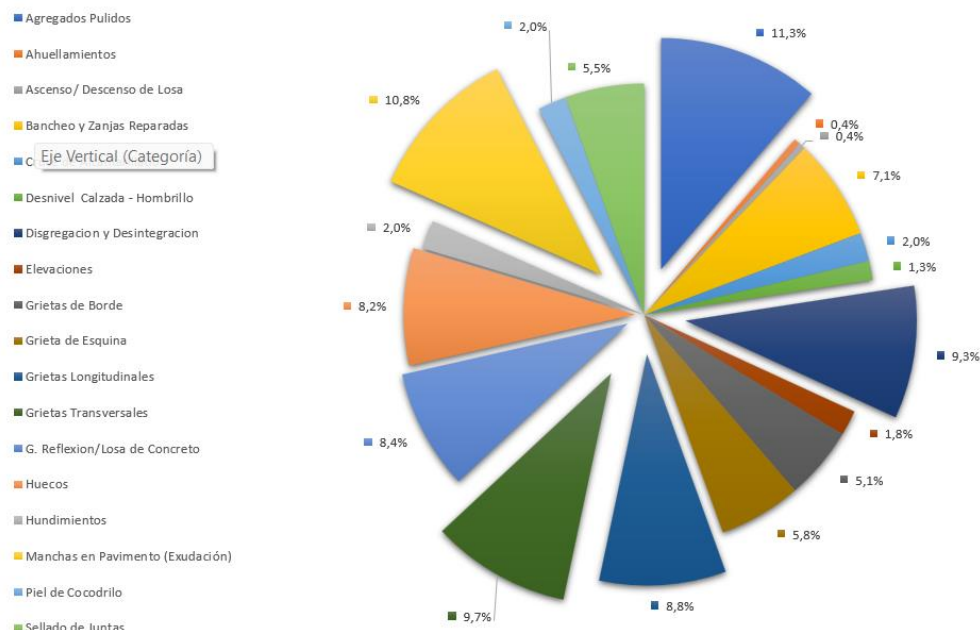
**Gráfico 3:** Resumen de fallas en las vialidades

Se puede observar que la falla que mayor porcentaje tiene es la falla de agregados pulidos, disgregación y desintegración, esta falla además de estar presente en todas las calles del sector, se encuentra contemplada en casi toda la extensión de algunas calles con un nivel de severidad pertinente, lo que puede traducirse a que es la falla de mayor importancia.

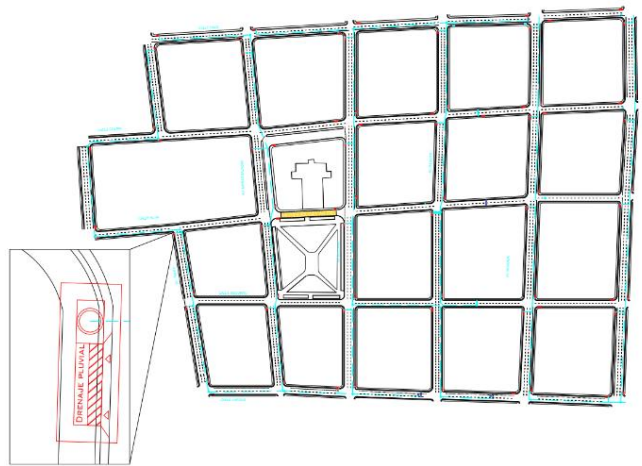
Los muy pocos sistemas de drenaje evidenciados dentro de la zona del casco central de Tinaquillo cuentan con un mal estado y un nulo mantenimiento. Debido a esto se propone una nueva red de drenajes pluviales, conformada por setenta y cinco drenajes

**Figura 50:** Nueva red de sistema de drenajes

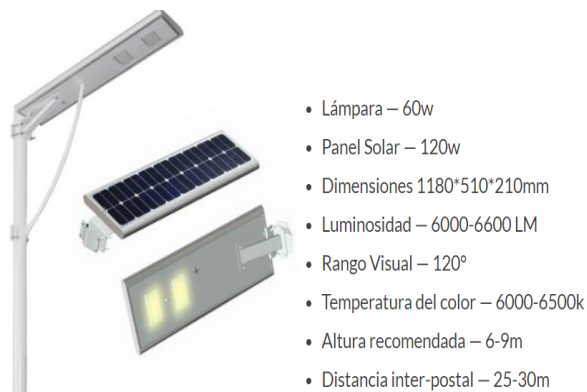
**Figura 51:** Lámpara LED solar all in one

De acuerdo a lo descrito en el Manual de Iluminación Vial (2015), el objetivo fundamental del alumbrado público es permitir a los usuarios de vialidades, tanto a peatones como a conductores, desplazarse con la mayor seguridad y confort posibles durante la noche. Debido a que, dentro de la zona del casco central de Tinaquillo, el sistema de iluminación existente no se encuentra en su totalidad operativo. Se propone renovar el sistema de alumbrado público en todas las vías estudiadas, teniendo postes de luz con lampara solar LED All in One separados cada veinticinco metros en las vías de la zona estudiada (Ver figura 53). Las cuales combinan los mejores componentes para el ahorro de energía, el panel solar, Lámpara LED y la batería especial, gracias a la ayuda de un controlador y un sensor PIR que realiza funciones de alto brillo con bajo consumo de energía, su larga vida útil y sin necesidad de mantenimiento.

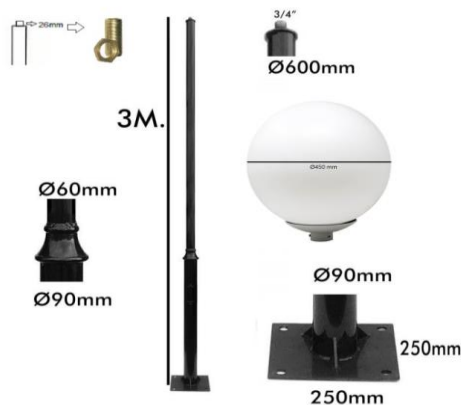
**Figura 52:** Farola tipo globo

A excepción de los tramos comprendidos entre las avenidas Bolívar y Matías Salazar, así como también entre las calles Colina y Socorro, donde se ubican los bulevares, en ellos se propone implementar postes de luz clásicos, conocido como farolas tipo globo de polietileno (Ver figura 54), acorde al paisajismo que se desea.

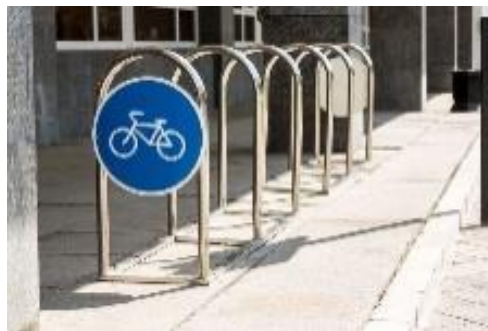
**Figura 54:** Ejemplo de Bici-stacionamientos

Probablemente sea el elemento más complementario e influyente en una ciclovía. Estas infraestructuras son parte del mobiliario público, entregando mayor comodidad al usuario al momento de asegurar y retirar su bicicleta. Están pensados para colocar dispositivos de alto nivel de seguridad, permiten planificar su ubicación, permiten unificación visual y actúan como elementos impulsores y promotores del uso de bicicletas.

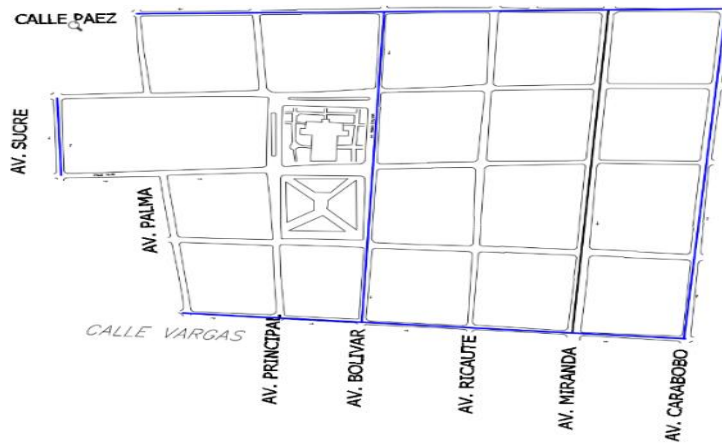
Optar por la tracción a sangre significa que las ciudades se contaminen menos al no haber polución de gases tóxicos. Se descongestionan las calles y avenidas, se pueblan los espacios de ciudadanos haciéndolos más seguros y la escena urbana cambia al generar una apariencia sana. Es por ello que se propone el diseño de ciclovías a lo largo de las avenidas Carabobo, Bolívar y Sucre, a su vez recorriendo las calles Paéz y Vargas

**Figura 60:** Recorrido ciclovía

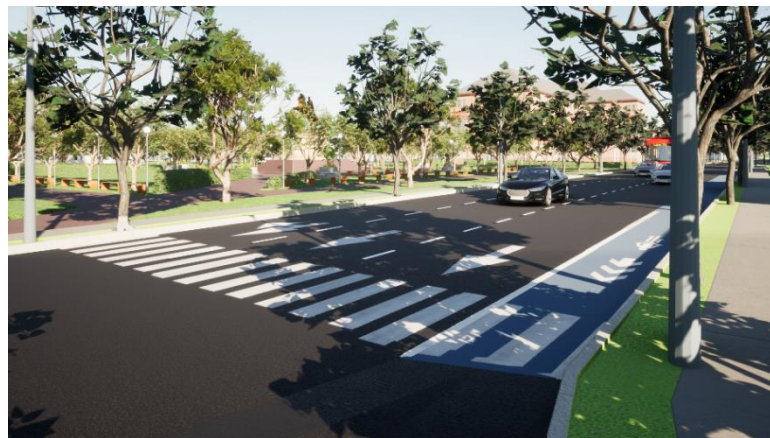
**Figura 61:** Modelado con ciclovía

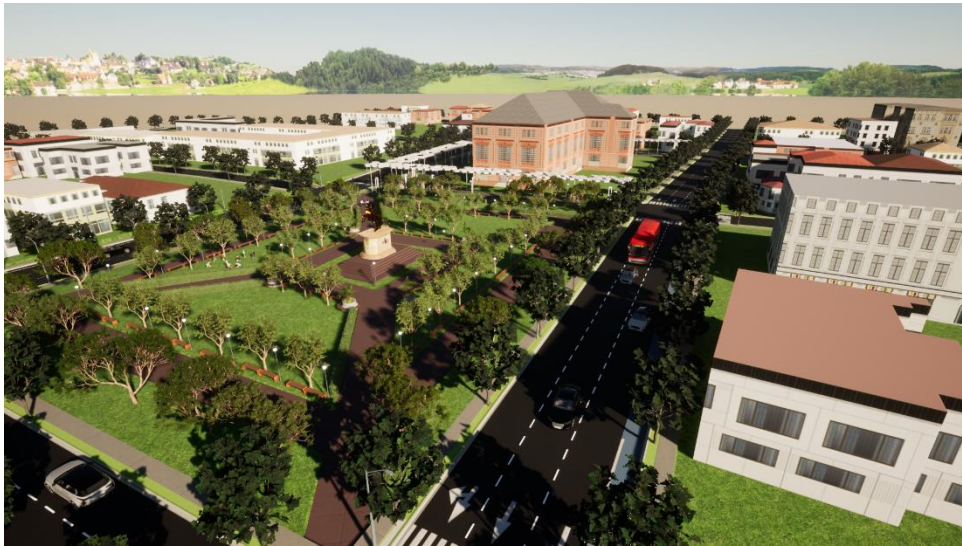
**Figura 63:** Modelado la plaza conjunto a la iglesia

Aunado a esto, se resalta la incorporación del boulevard que une estos dos ambientes públicos de una manera cómoda y agradable, formando un conjunto en sí. Toda esta estructura integrada su moderno sistema de iluminación, favorece y resalta la edificación de la Iglesia Nuestra Señora del Socorro, lugar tradicional, memorable y significativo para el pueblo y los habitantes

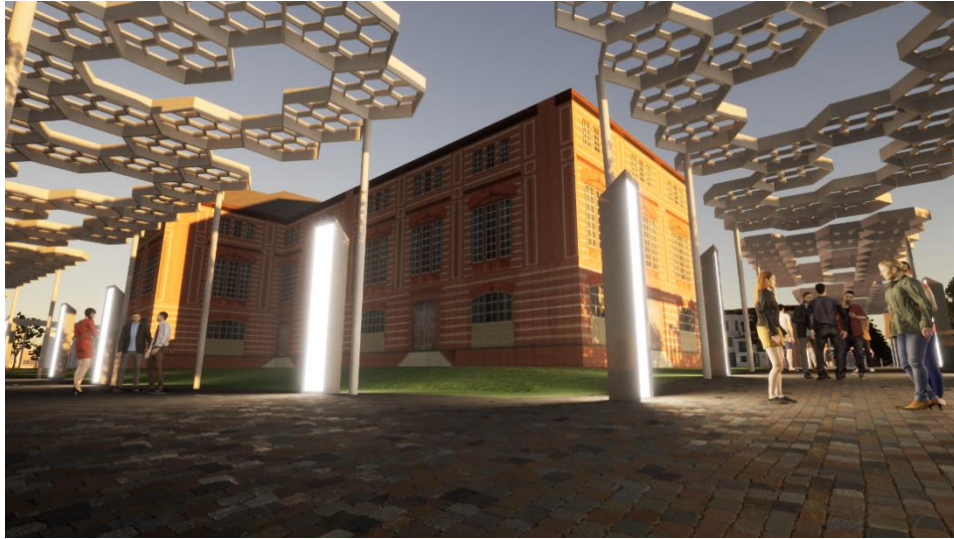
Este Boulevard estará ubicado entre las avenidas Bolívar y Matías Salazar, iniciando exactamente en los alrededores de la plaza Bolívar de Tinaquillo conectando con la Iglesia Nuestra Señora del Socorro. Como parte de la propuesta de modernización del casco central de Tinaquillo se propone el Boulevard que contará con amplias y cómodas aceras con detalles y acabados en adoquín, así como también con un sistema de iluminación renovado y árboles autóctonos de la zona que transmitirán un entorno moderno y ecológico. En su incorporación estarán integrados espacios recreativos, culturales y educativos, juntos abarcan una manzana completa entre las avenidas Bolívar y Matías Salazar y las calles Colina y Socorro. Dándole así a los habitantes y visitantes de Tinaquillo la oportunidad de compartir un espacio cómodo, agradable y seguro que los una como comunidad.

**Figura 65:** Modelado del boulevard

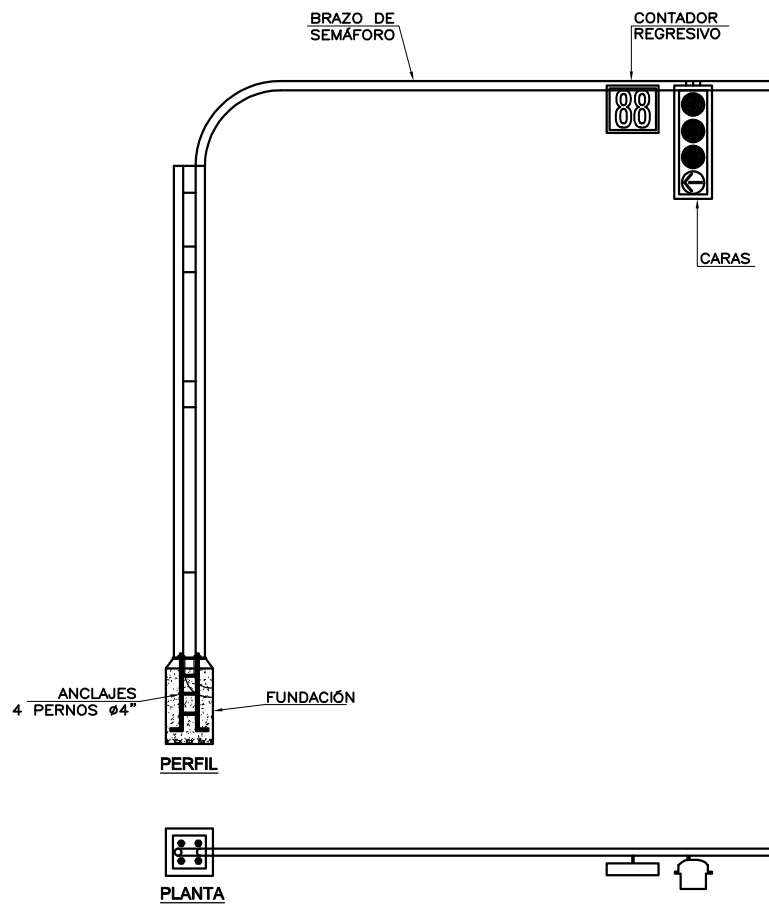
**ESQUEMA DE SEMÁFORO**  
ESCALA 1:50
