**PLAN DE REHABILITACIÓN VIAL EN EL SECTOR CIUDAD
JARDÍN MAÑONGO, MUNICIPIO NAGUANAGUA, ESTADO CARABOBO.**

Autores: Gutiérrez O. María V.
Hernández J. Jaurifer A.

Trabajo de grado presentado como requisito para optar al título de
INGENIERO CIVIL

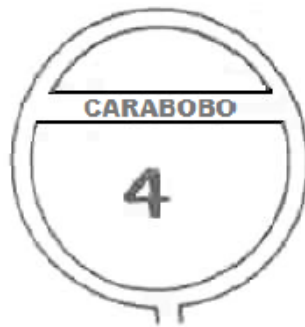
-Locales: son carreteras de interés regional, ya que permiten la comunicación entre centros poblados y vías de mayor importancia, reúnen el tránsito proveniente de vías de menor jerarquía. En la figura 6 se muestra, la señal que identifica a este tipo de vía, la cual es circular, donde se indica el número de la vía local, el cual es independiente para cada estado y cuyo nombre se debe colocar en la señal.

Figura 6: Señal informativa de vía local.

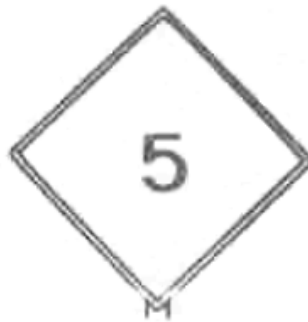
-Ramal: es una vía de interés local o regional, que intercomunican a centros poblados de menor importancia y facilitan el acceso hacia las carreteras principales. Tiene la función de recoger el tránsito proveniente de asentamientos campesinos, sitios aislados y centros de producción. La figura 7 indica la señal que identifica a los ramales, la cual es un rombo donde se muestra el número el cual es independiente para cada estado.

Figura 7: Señal informativa de vía ramal.

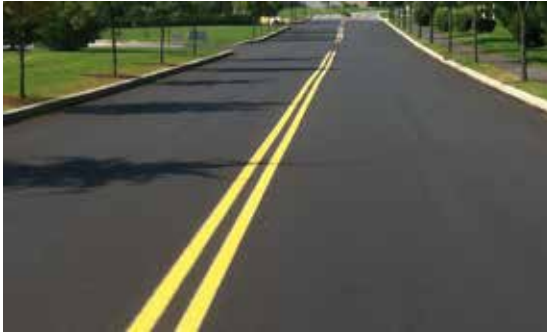
-Líneas longitudinales: Se emplean para delimitar canales y calzadas, indicando sin prohibición zonas con y sin prohibición de adelantar y para delimitar canales de uso exclusivo por determinados tipos de vehículos. (Ver figura 15)

Figura 15: Líneas longitudinales.

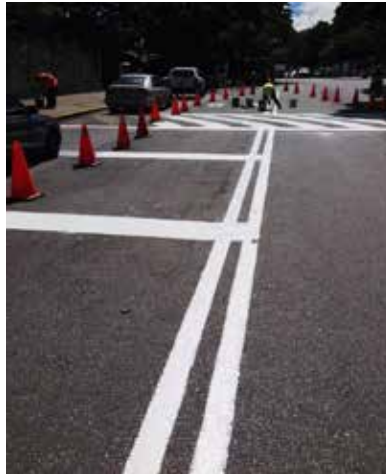
-Líneas transversales: Se emplean en cruces para indicar el lugar antes del cual los vehículos deben detenerse, como reductores de velocidad y para demarcar sendas destinadas para peatones y bicicletas. (Ver figura 16)

Figura 16: Líneas transversales.

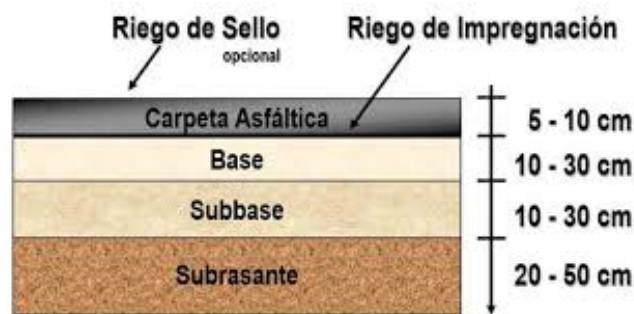
Está compuesto principalmente de una carpeta asfáltica la cual resulta más económica en su construcción inicial, aunque tiene un periodo de vida menor por lo que requiere de un mantenimiento constante para poder cumplir su vida útil. Este tipo de pavimento está compuesto por varias capas, generalmente compuesto por material granulares los cuales mejoran el servicio y drenajes de vía.

Figura 21: Pavimento flexible.

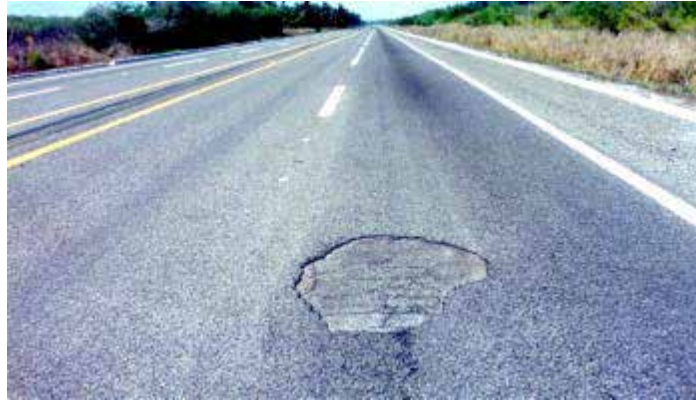
El crecimiento de los huecos se acelera por la acumulación de agua de lluvia dentro del mismo. Los huecos se producen cuando el tráfico arranca pequeños pedazos

de la superficie del pavimento. Con frecuencia los huecos son daños asociados a la condición de la estructura y no deben confundirse con desprendimiento. Cuando los huecos son producidos por piel de cocodrilo de alta severidad deben registrarse como huecos. (Ver figura 22)

Figura 22: Ejemplo de hueco.

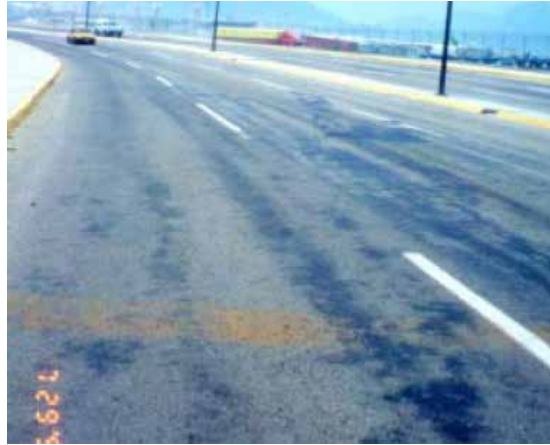
La exudación es una película de material bituminoso en la superficie del pavimento, la cual forma una superficie brillante y reflectiva que usualmente llega a ser pegajosa. La exudación puede ser originada por exceso de asfalto en la mezcla, exceso de aplicación de un sello asfáltico, bajo contenido de vacíos de aire en la mezcla. La exudación ocurre cuando el asfalto llena los vacíos de la mezcla en medio de altas temperaturas ambientales, emerge y entonces se expande en la superficie del pavimento. Manual de evaluación de pavimentos (2009). (Ver figura 23)

Figura 23: Ejemplo de exudación.

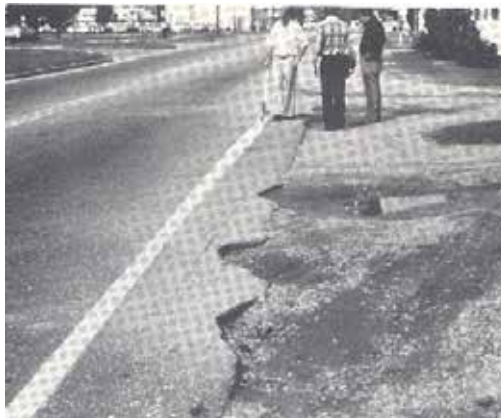
Las grietas de borde son paralelas y generalmente están a una distancia entre 0.30 y 0.60 m. del borde exterior del pavimento. Este daño puede originarse por debilitamiento debido a condiciones climáticas de la base o de la subrasante en sectores próximos al borde del pavimento, por falta de soporte lateral o por terraplenes contruidos con materiales expansivos. El deterioro de la falla de borde se acelera por el efecto de las cargas de tránsito. En algunos casos se puede llegar a producir pérdida del material por disgregación. Manual de evaluación de pavimentos (2009), (Ver figura 24).

Figura 24: Ejemplo de las Grietas de borde.

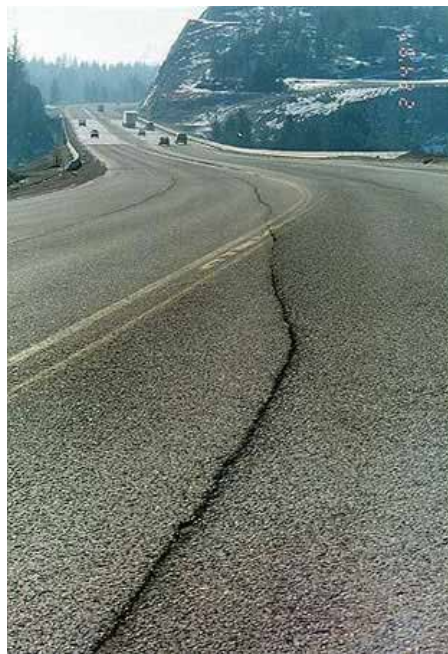
El Manual de evaluación de pavimentos (2009) define las grietas longitudinales como grietas paralelas al eje del pavimento que pueden ser causadas por una junta de carril del pavimento pobremente construida, una contracción de la superficie de concreto asfáltico debido a bajas temperaturas o al envejecimiento del asfalto o una grieta de reflexión causada por el agrietamiento bajo la capa de base, incluidas las grietas en losas de concreto de cemento Portland, pero no las juntas de pavimento de concreto. Las grietas transversales se extienden a través del pavimento en ángulos aproximadamente rectos al eje del mismo. Usualmente, este tipo de grietas no está asociado con carga. (Ver figura 25)

Figura 25: Ejemplo de las Grietas longitudinal.

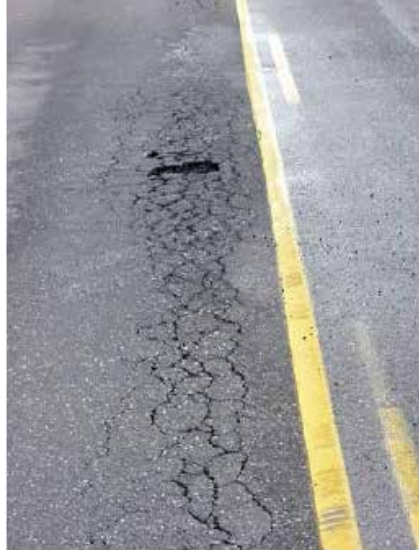
Las grietas de fatiga o piel de cocodrilo son una serie de grietas interconectadas cuyo origen es la falla por fatiga de la capa de rodamiento bajo acción repetida de las cargas de tránsito. El agrietamiento se inicia en el fondo de la capa asfáltica (o base estabilizada) donde los esfuerzos y deformaciones unitarias de tensión son mayores

bajo la carga de una rueda. La piel de cocodrilo se considera como un daño estructural importante y usualmente se presenta acompañado por ahuellamiento. Manual de evaluación de pavimentos (2009). (Ver figura 26)

Figura 26: Grieta en forma de piel de cocodrilo

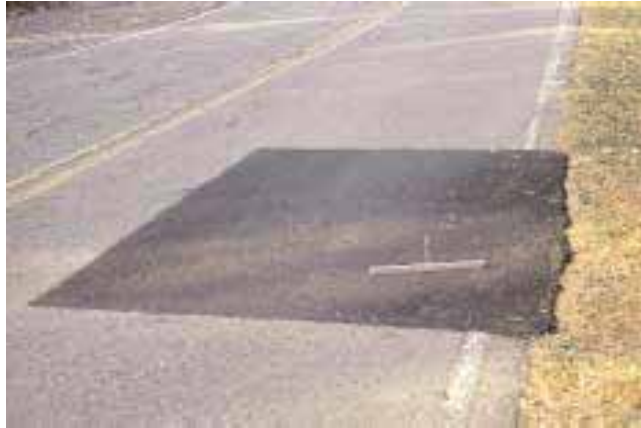
Un bache es un área de pavimento la cual ha sido reemplazada con material nuevo para reparar el pavimento existente. Un bache se considera un defecto, no importa que tan bien se comporte (usualmente, un área bacheada o el área adyacente no se comportan tan bien como la sección original de pavimento). Manual de evaluación de pavimentos (2009). (ver figura 27)

Figura 27: Bacheo.

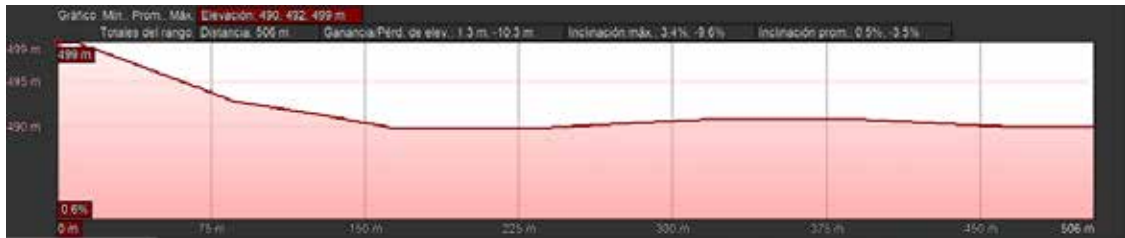
Figura 37: Perfil longitudinal de la Av.4 del sector Ciudad Jardín Mañongo.

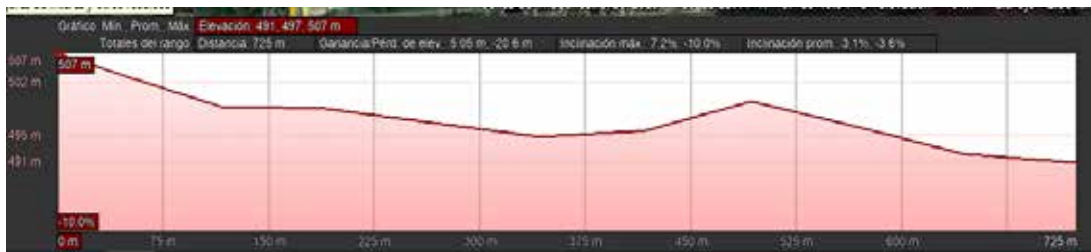
Figura 38: Perfil longitudinal de la Calle 1 del sector Ciudad Jardín Mañongo.

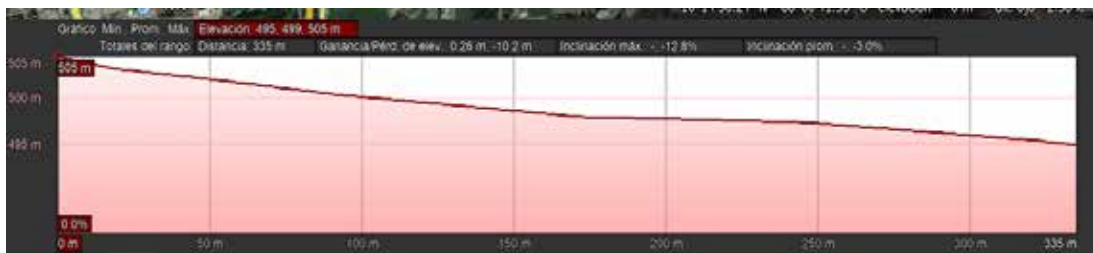
Figura 39: Perfil longitudinal de la calle 2 del sector Ciudad Jardín Mañongo.

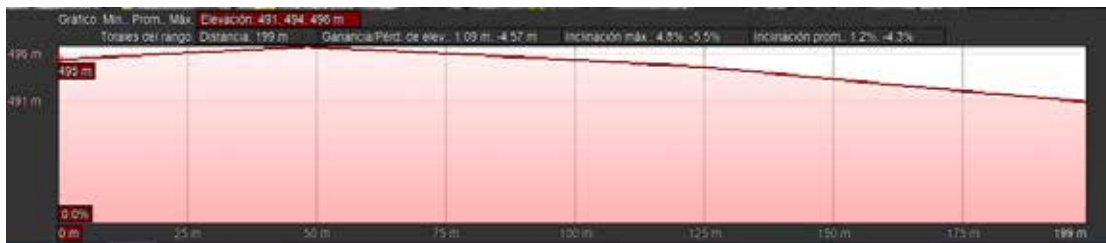
Figura 41: Perfil longitudinal de la vía de servicio del sector Ciudad Jardín Mañongo.

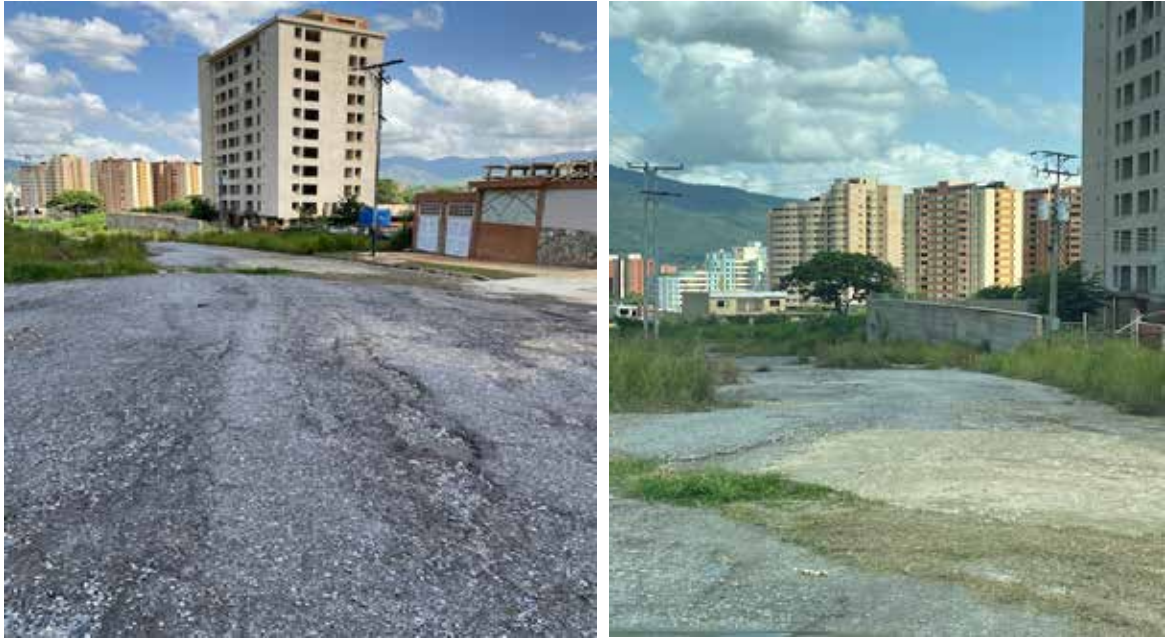
Figura 53: Condiciones de Anillo 1.

La inspección fue realizada a cada una de las calles que conforman el sector Ciudad Jardín Mañongo, a excepción de la vía que tiene por nombre anillo 1 (Ver figura 52), dentro esta área del sector, no fue posible realizar la inspección, ya que, no posee suficiente acceso a sus vías, esta área está destinada a ser un conjunto residencial cerrado, los tres accesos que existen para esta tienen portones, a pesar de esto pudimos tener acceso por uno de estos, aun así, solo tres tramos de vía se encuentran transitables (ver figura 53). En función de lo inspeccionado e investigado esta área futuramente será un conjunto residencial privado y su construcción se encuentra paralizada. Es importante acotar, que dentro del área anillo 1 solo se encuentran dos edificios habitados y 1 edificio en construcción. En la figura 55 se muestra un poco de las condiciones de esta área.

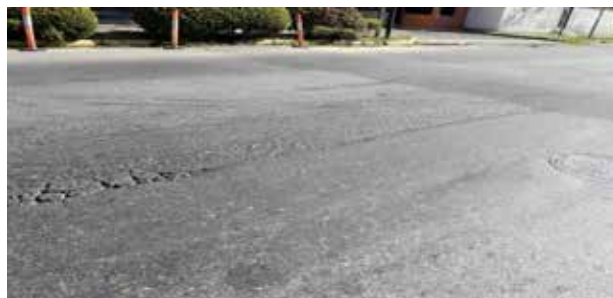
Figura 55: Grieta longitudinal.

-Calle 1: Este tramo presenta una grieta longitudinal en casi toda su longitud. (Ver figura 55); así como también falla de borde (ver figura 56), piel de cocodrilo, la cual empezando la calle en sentido Daka – Kromi es leve y a medida que se va subiendo la calle van aumentando los niveles de severidad (ver figura 57); exudación al principio del tramo (ver figura 58) y deterioro en los sumideros de rejilla (ver figura 59 y 60)

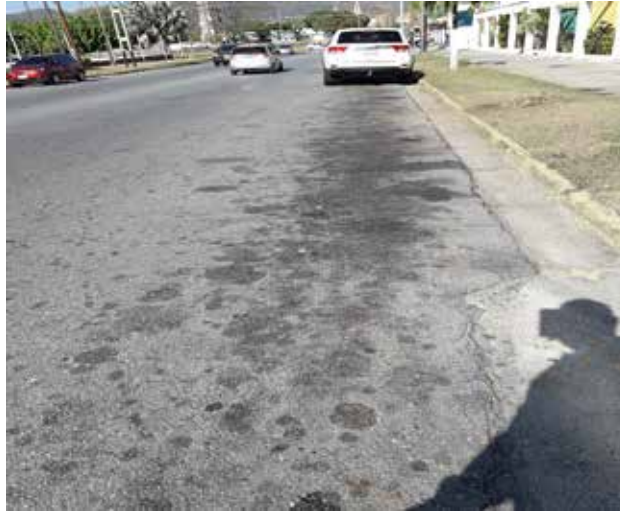
Figura 58: Exudación.

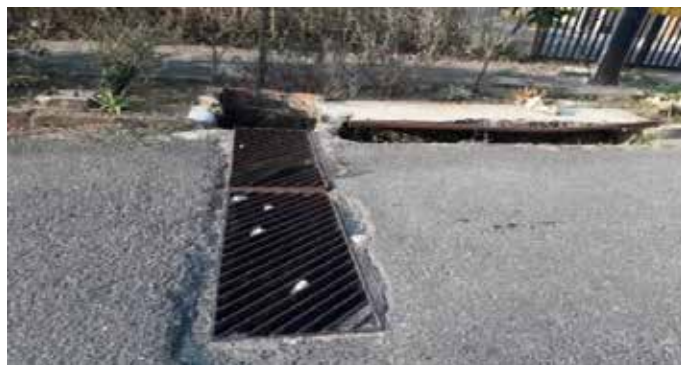
Figura 59: Cruce de sumideros de rejilla

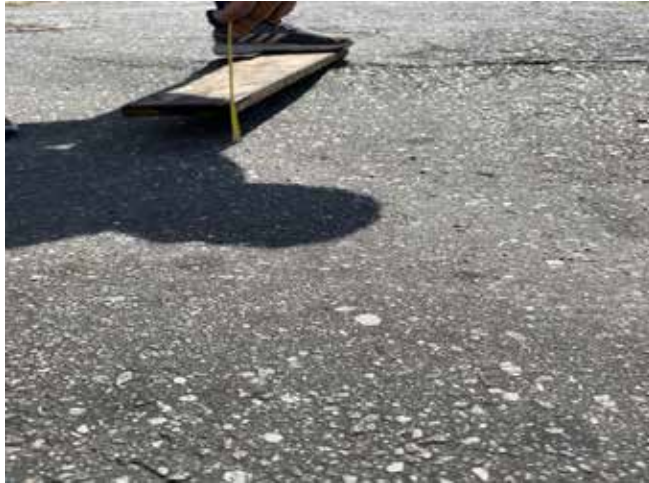
Figura 60: Hundimiento.

-Calle 2: Este tramo presenta hundimiento (ver figura 60); falla de borde (ver figura 61); huecos (ver figura 62); particularmente este tramo tiene una grieta longitudinal con piel de cocodrilo (ver figura 63).

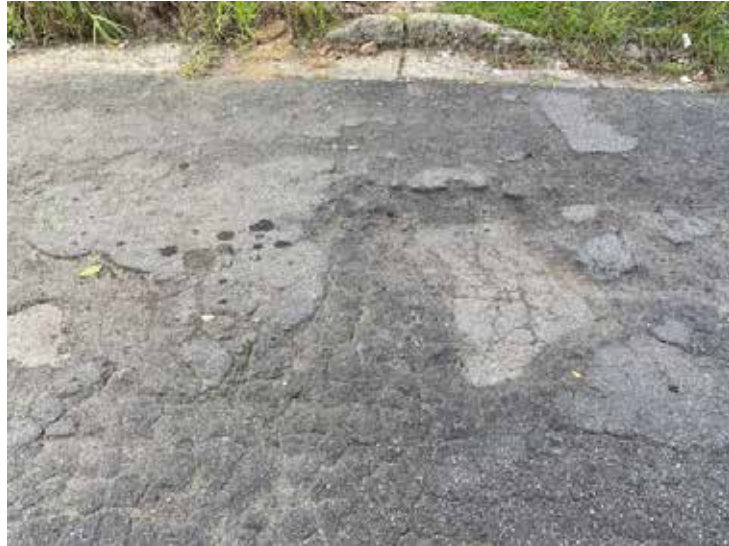
Figura 64: Piel de cocodrilo.

-Calle 3: Este tramo presenta grave piel de cocodrilo (ver figura 65); huecos (ver figura 66); y falla de borde con piel de cocodrilo (ver figura 67), además que esa parte la acera está en total deterioro.

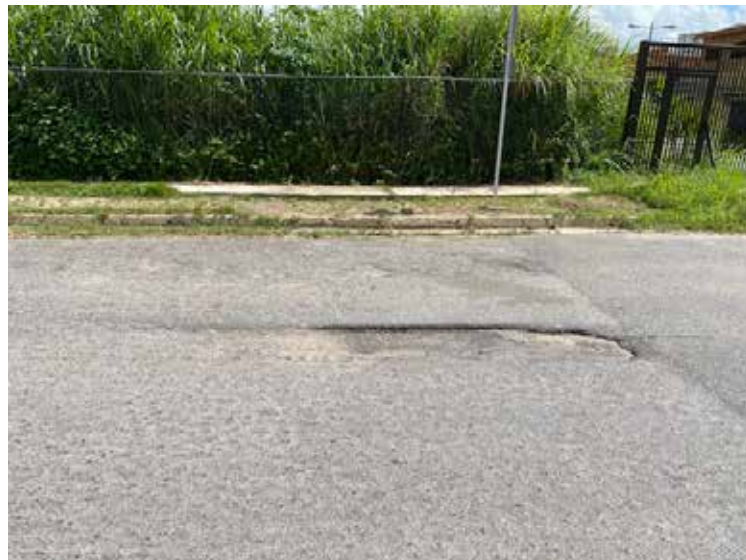
Figura 65: Hundimiento.

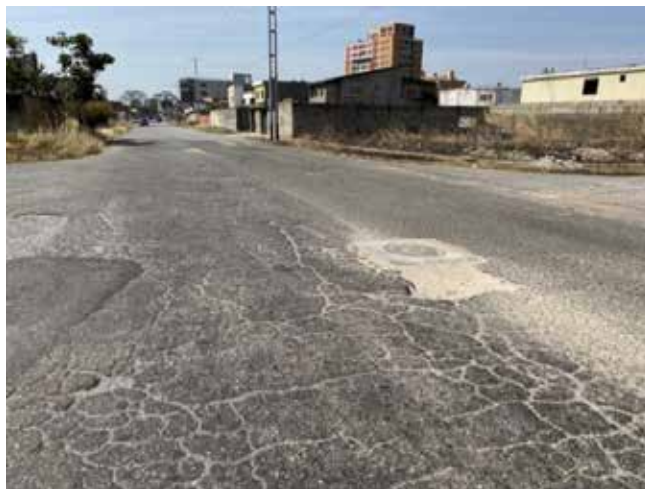
Figura 67: Piel de cocodrilo.

-Av. Norte- Sur 3 – Av. 3: Este tramo presenta piel de cocodrilo (ver figura 67); disgregación y huecos (ver figura 68); y fallas de borde (ver figura 69).

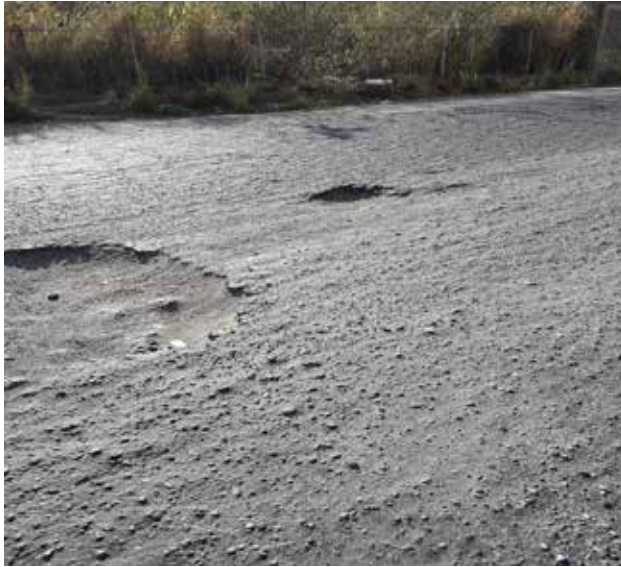
Figura 68: Disgregación y huecos

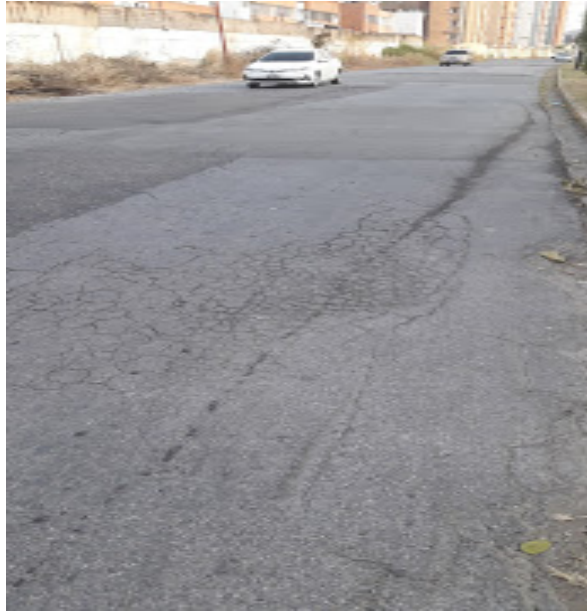
Figura 70: Piel de cocodrilo.

-Av. Norte- Sur 2 – Av. 2: Este tramo presenta piel de cocodrilo (ver figura 70); Grieta longitudinal (ver figura 71); y baches (ver figura 72).

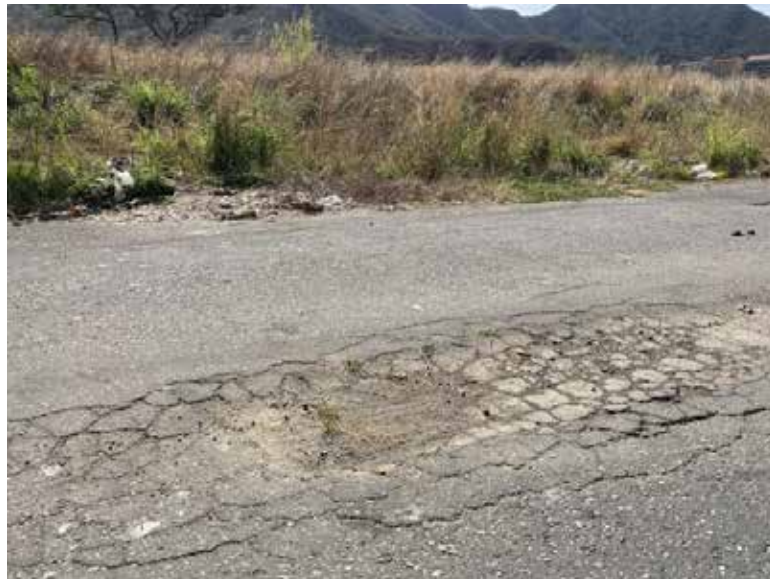
Figura 73: Piel de cocodrilo.

-**Av. 1:** Este tramo es uno de los más afectados y descuidados, presenta piel de cocodrilo grave en toda su extensión (ver figura 73 y 74) y muchos huecos (ver figura 76).

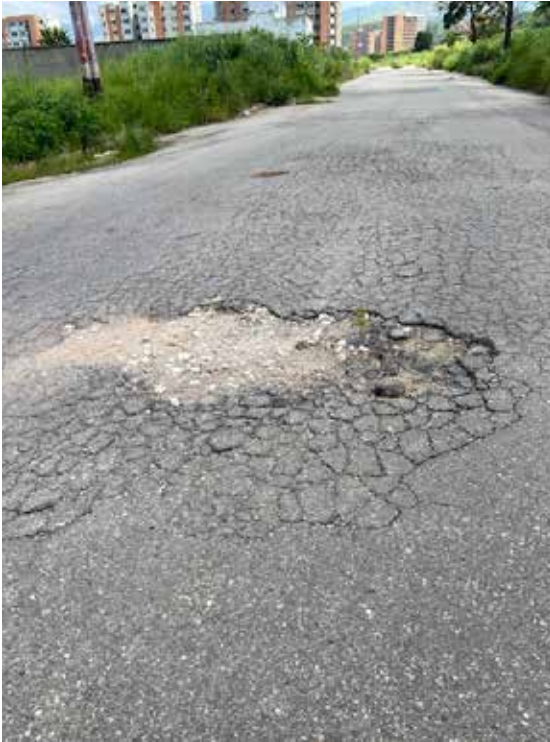
Figura 74: Piel de cocodrilo.

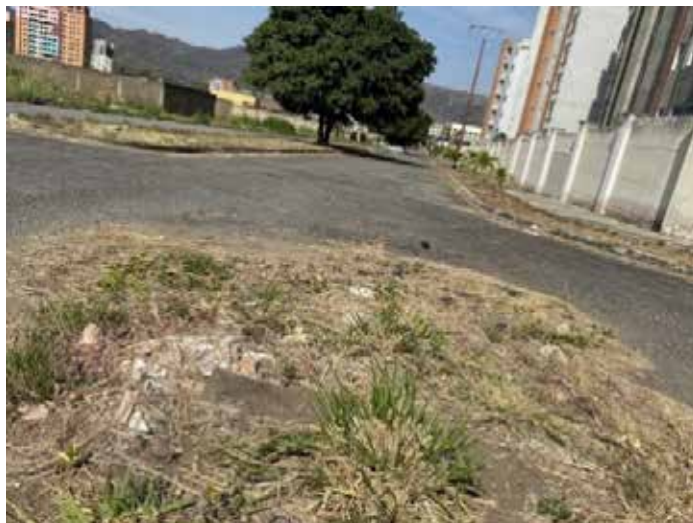
Figura 75: Huecos.

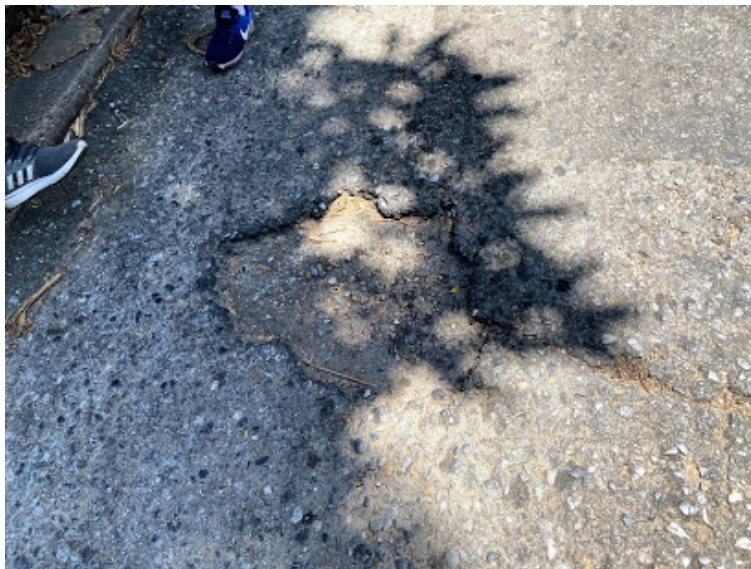
Figura 76: Huecos.

-Av. 4: Este tramo presenta pequeños huecos (ver figura 76); exudación (ver figura 77); piel de cocodrilo (ver figura 78).

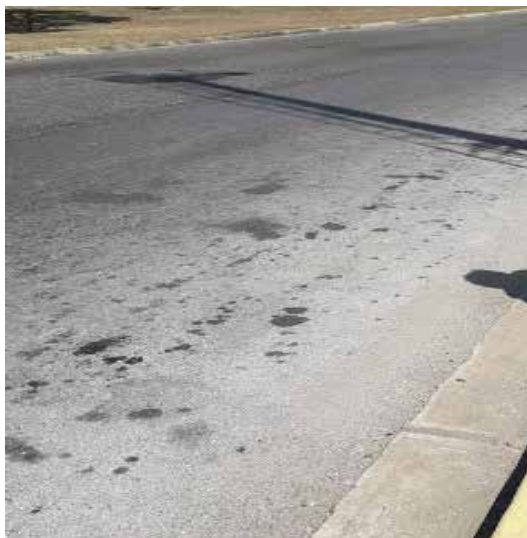
Figura 77: Exudación.

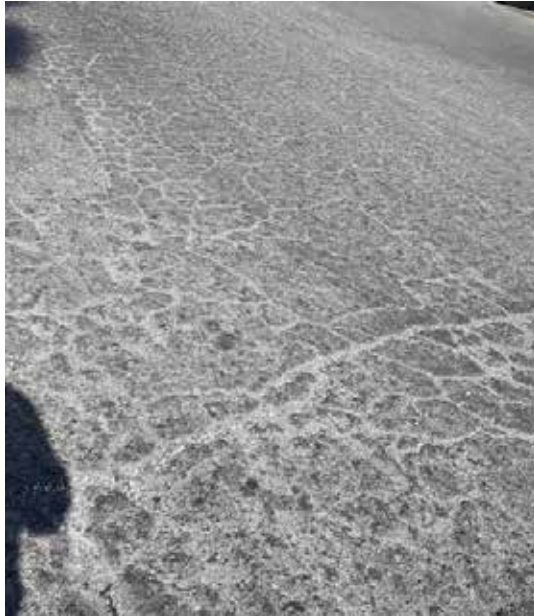
Figura 78: Piel de cocodrilo.

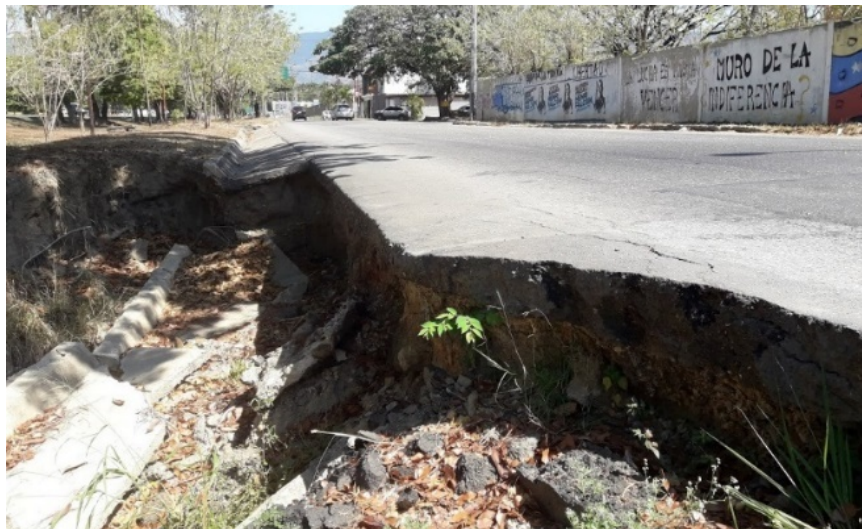
Figura 79: Falla de borde.

-Vía de servicio: Este tramo presenta una gran falla de borde (ver figura 79 y 80); exudación (ver figura 81); Huevo por tapa de tanquilla (ver figura 82).

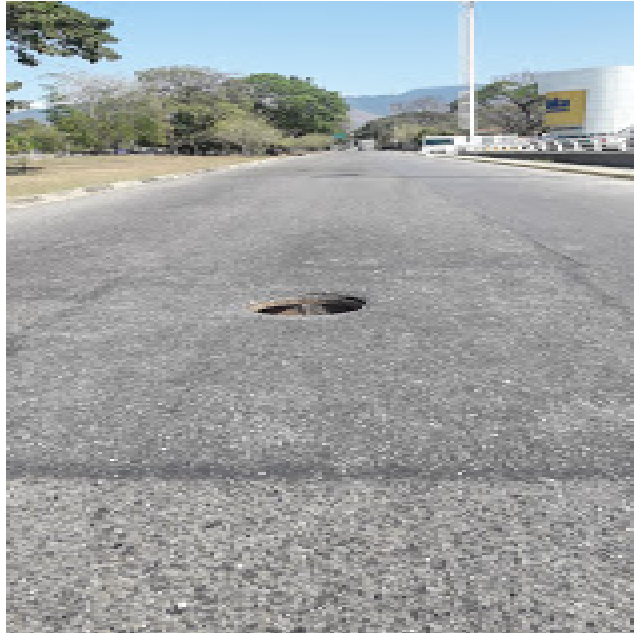
Figura 82: Hueco por tapa de tanquilla.

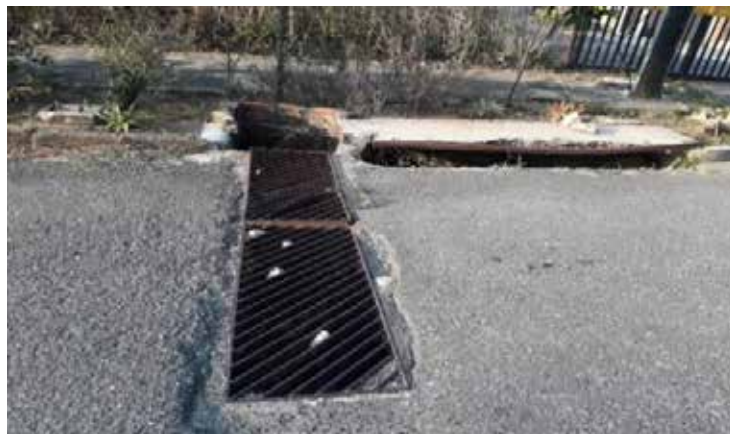
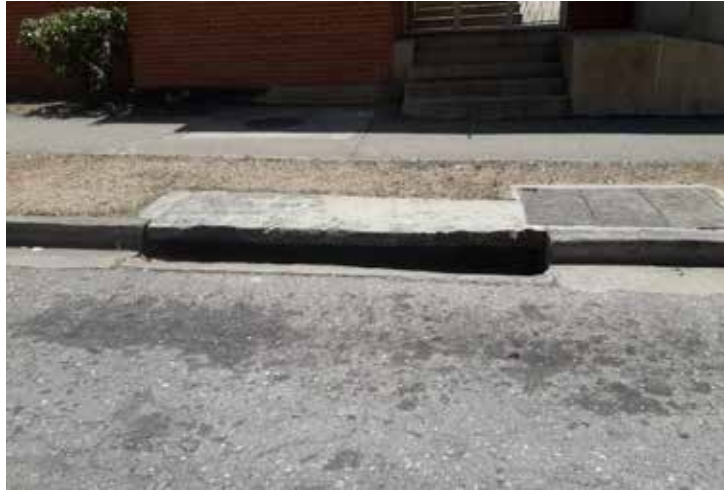
El sistema hidráulico del sector, presentan una serie de fallas que con el pasar del tiempo aumenta su deterioro, es necesario realizar el debido mantenimiento a estos para que sigan funcionando en las mejores condiciones. En las figuras 83 y 84 se muestra un poco del deterioro del sistema hidráulico.

Figura 83: Deterioro del sistema hidráulico 1.

Figura 84: Deterioro del sistema hidráulico 2.

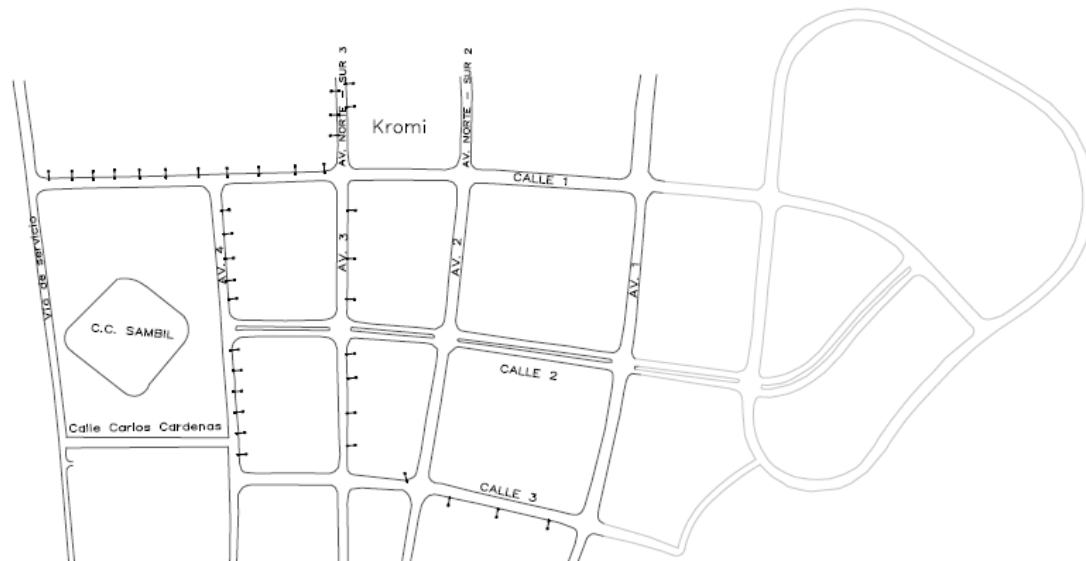
Figura 87: Alumbrado público del sector.

Como parte de la inspección, se realizó el conteo de los postes de luz que se encuentran en cada una de las calles del sector, se evaluó las condiciones que estos poseen, notando así la poca funcionalidad de muchos de ellos, por su deterioro y su falta de mantenimiento, así como también la deficiencia de estos, pues hay calles que no poseen ni un poste y realmente son muy necesarios. A partir de los datos obtenidos realizamos un plano donde se visualiza el alumbrado (postes de luz) que posee el sector (Ver figura 87). Otro elemento inspeccionado fue las redes eléctricas del sector (Ver figura 88)

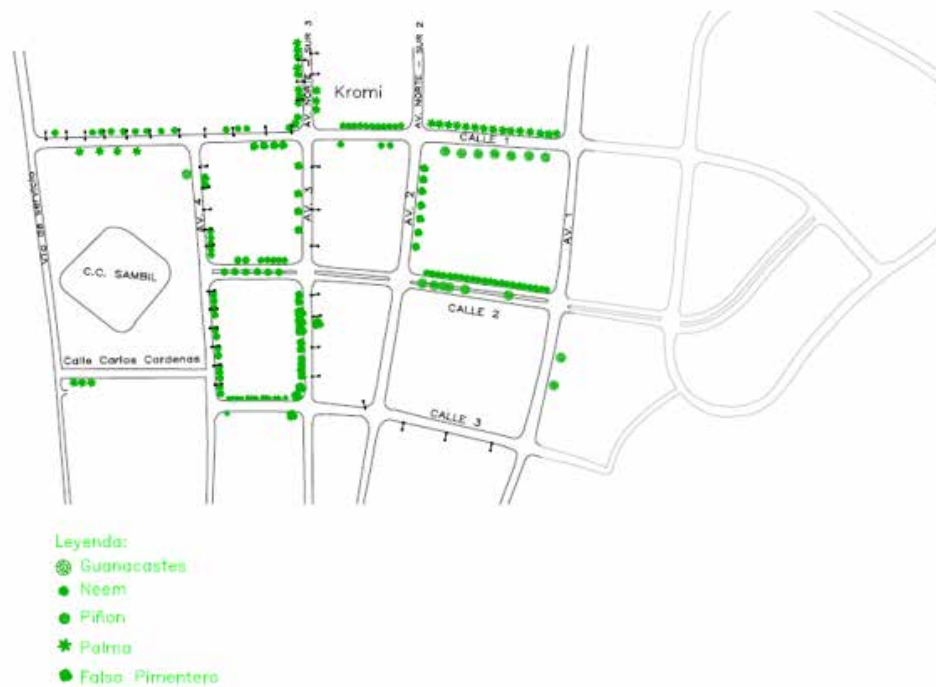
Figura 92: Ubicación de árboles presentes en el sector.

Por lo extenso de este punto, se tomaron en cuenta las especies más representativas presentes en el sector y se realizó una tabla para mostrar la cantidad de estos (ver tabla 4). Además, se tiene la vista de planta del sector con la ubicación de los árboles presentes (ver figura 92).

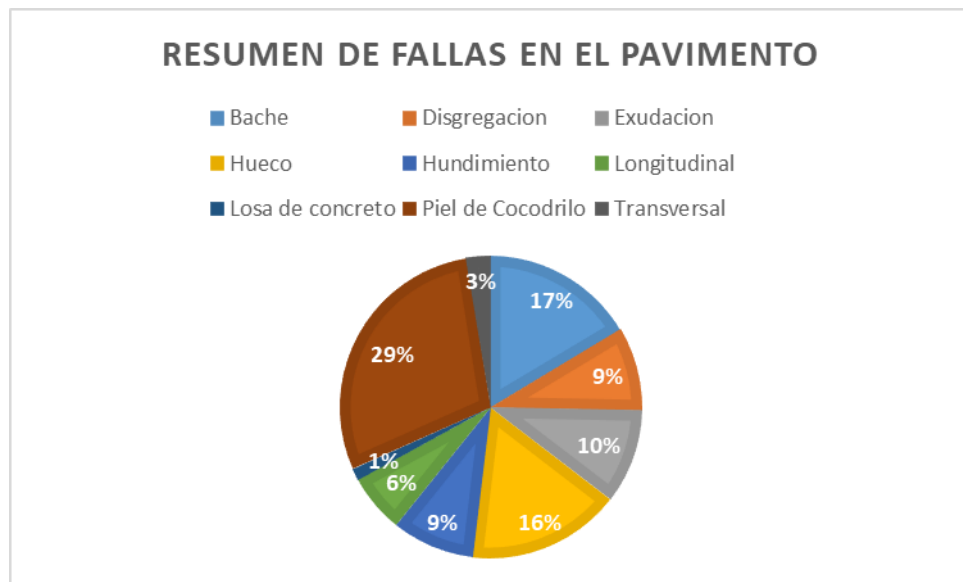
Figura 94: Resumen de fallas del pavimento.

En la fase anterior se describieron las condiciones de cada calle del sector, mencionando las más relevantes fallas que estas poseen, a continuación, se presenta un gráfico resumen donde se visualiza el porcentaje de cada falla presente en el sector.

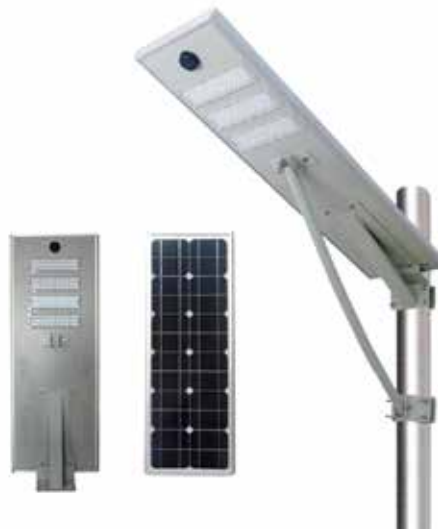
Figura 99: Poste solar.

El sistema de iluminación que se propone pretende sustituir los postes de luz común, pasando a ser un diseño nuevo y sostenible, los postes propuestos serán de alumbrado solar (ver figura 99), estos tienen un sistema conformado por paneles fotovoltaicos, lámparas y baterías que se recargan durante el día con la luz del sol y bombillos LED, los cuales reducen la emisión del CO2.

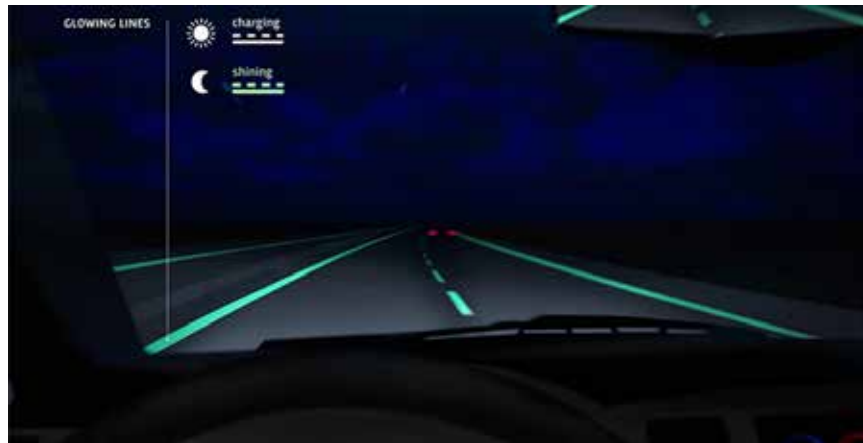
Figura 100: Demarcación con pintura fotoluminiscente.

Se propone implementar la demarcación con pintura fotoluminiscente (ver figura 101), esta se trata de una pintura que almacena la luz solar y durante la noche brilla, la emisión de luz se mantiene durante un periodo largo de tiempo tras el cese de la excitación, lo que ahorrará el uso de las tachas reflectivas. Cabe destacar que la pintura fotoluminiscente es un mecanismo nuevo por lo que debe ser importada.

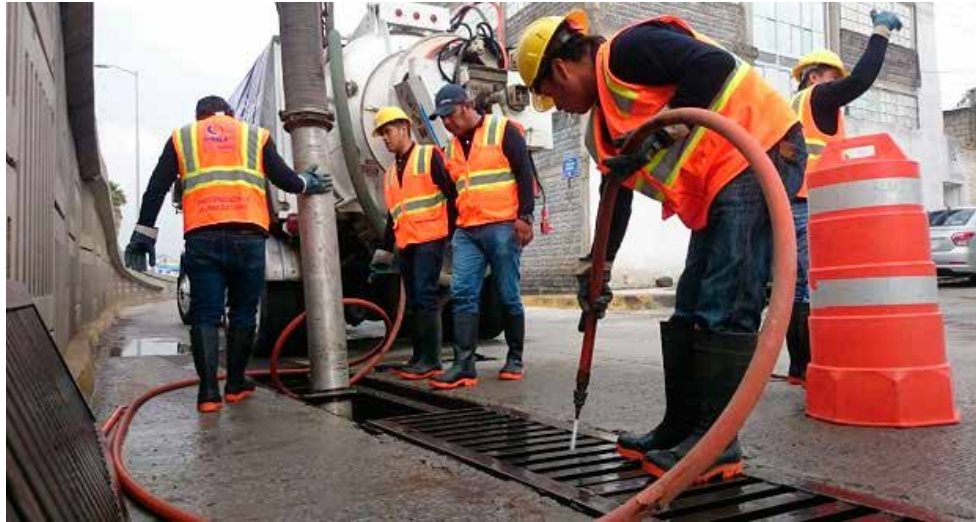
Figura 101: Mantenimiento de elementos hidráulicos.

- Realizar limpieza en el exterior e interior de los elementos hidráulicos cada mes.
- Chequear periódicamente los canales abiertos de que no tengan basura.
- A las estructuras de los elementos hidráulicos realizar las reparaciones apropiadas para que su deterioro no aumente.
- Colocar mallas en las redes de drenaje, para que los plásticos y otros residuos contaminantes no lleguen a los ríos y al mar.
- No dejar el sistema hidráulico abierto o expuesto a un entorno sucio.
- Mantener el nivel de fluido apropiado en el depósito hidráulico.
- Asegurarse de que las mangueras hidráulicas de extremo abierto estén tapadas cuando se reemplacen o reparen.
- Reparar las fugas que pueda poseer.

- Solicitar que se analice el fluido al menos cada dos años o si sospecha un problema de contaminación.

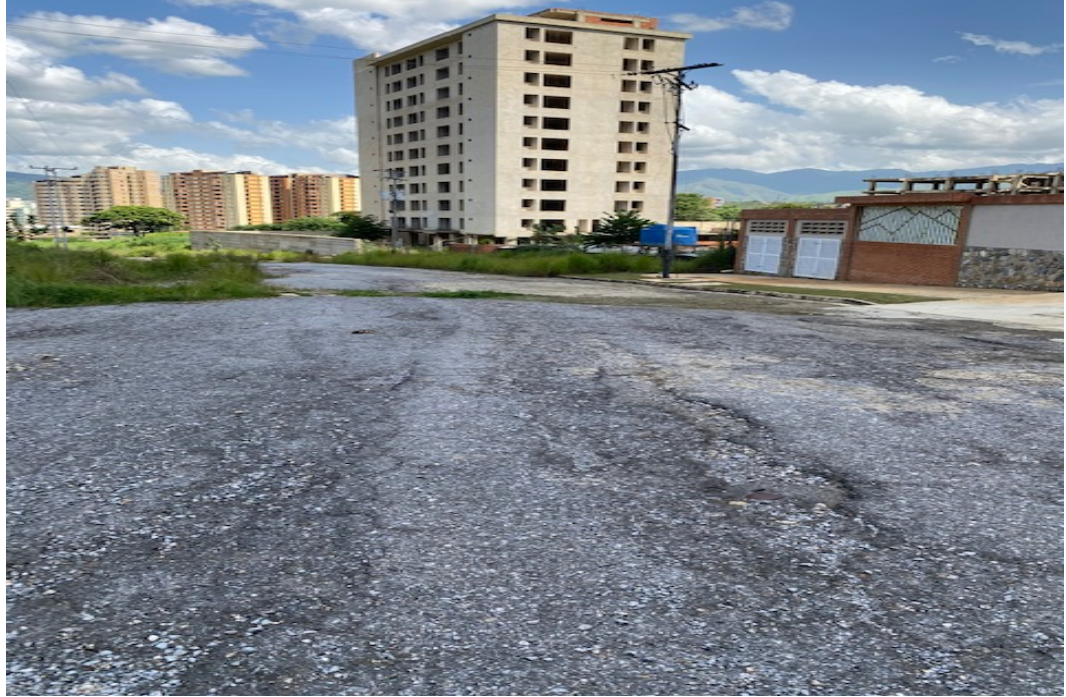
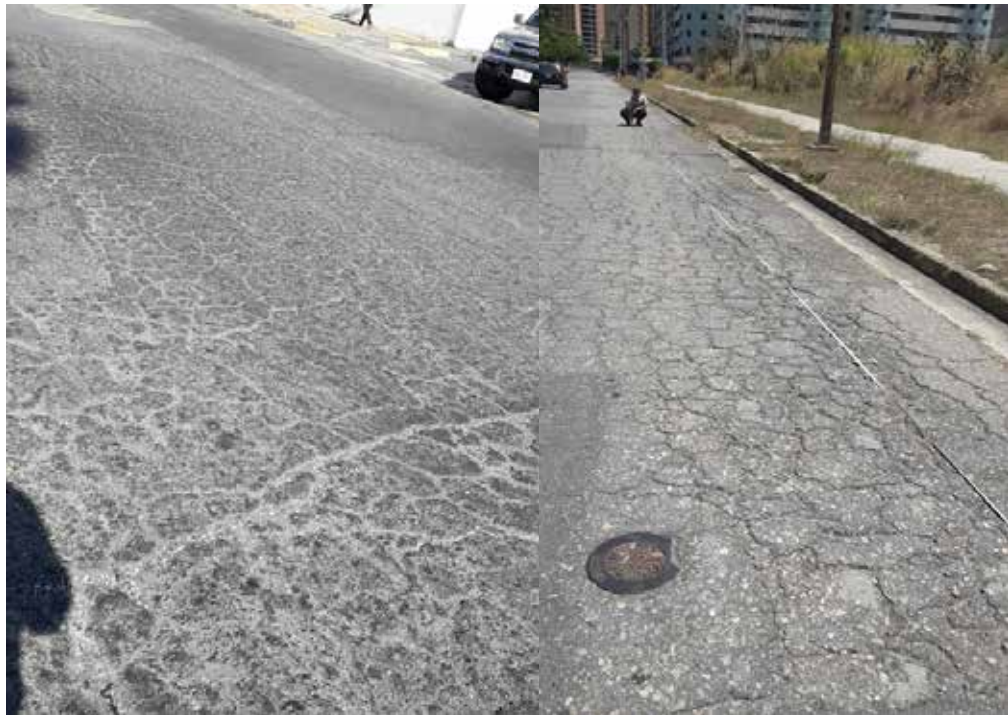
PIEL DE COCODRILO

Se puede observar que la falla que mayor porcentaje tiene es la falla de piel de cocodrilo, esta falla además de estar presente en casi todas las calles del sector, se encuentra contemplada en casi toda la extensión de algunas calles, lo que puede traducirse a que es la falla de mayor importancia. La falla de cocodrilo se presenta por fatiga de la capa de rodadura bajo la acción repetida de las cargas de tránsito, a pesar de que esta zona no es de tránsito pesado, es una zona en la que transitan muchos

vehículos livianos y además no posee mantenimiento, lo que hace que el deterioro avance, asimismo, la falla de cocodrilo permite la percolación o infiltración de gran cantidad de agua, por lo cual la falla progresa rápidamente.

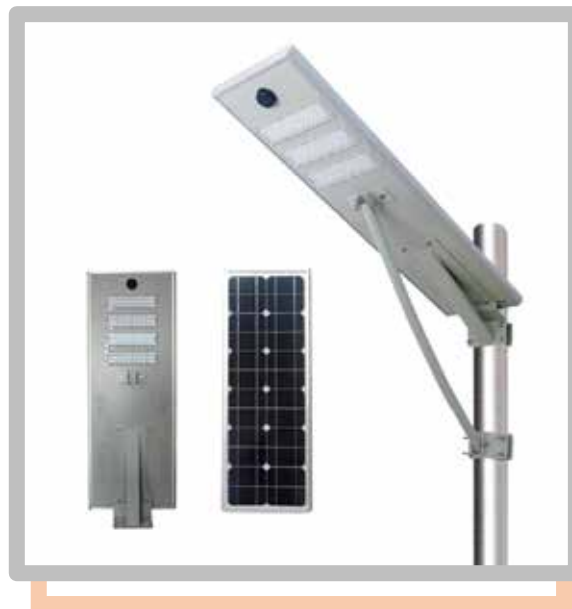
Figura 36: Poste solar.

El sistema de iluminación que se propone sustituirá los postes de luz común, pasando a ser un diseño nuevo y sostenible, los postes propuestos serán de alumbrado solar (ver figura 36), estos tienen un sistema conformado por paneles fotovoltaicos, lámparas y baterías que se recargan durante el día con la luz del sol y bombillos LED, los cuales reducen la emisión del CO₂.

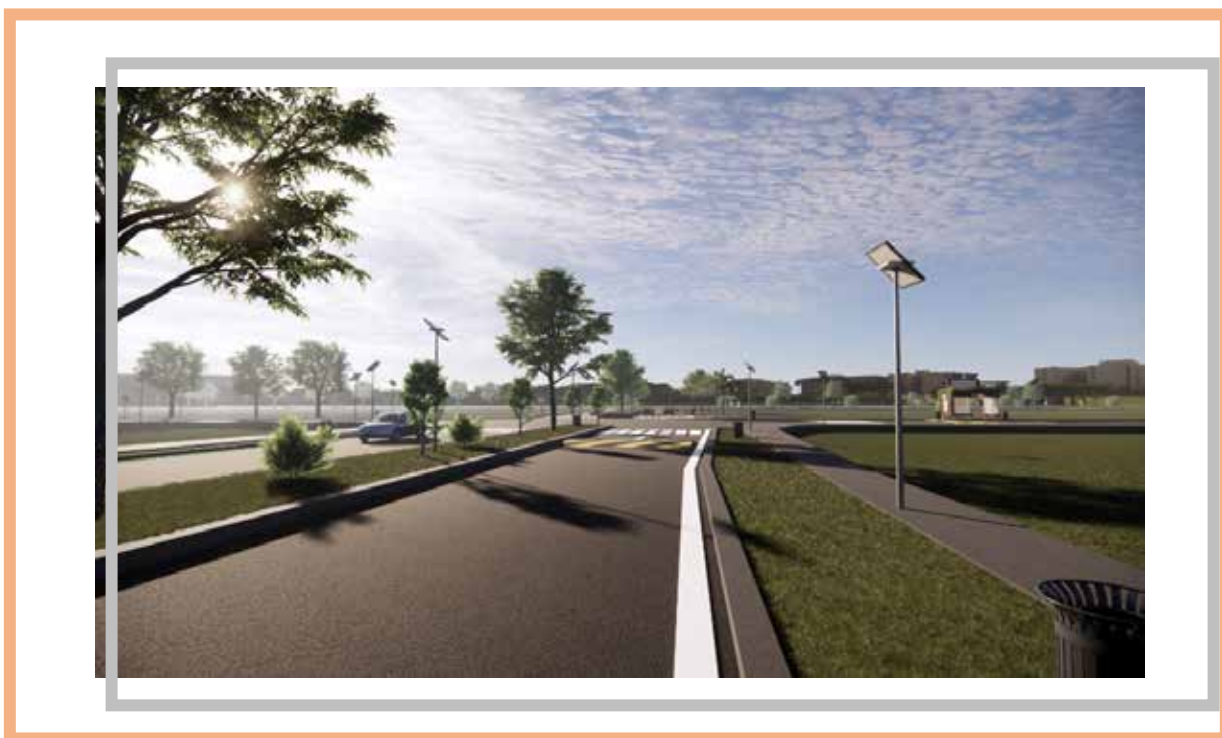
Figura 37: Alumbrado público planteado.

acero dispuesto concéntricamente. Además, el poste deberá tener un terminal interno para la conexión de tierra. La conexión deberá permitir la compatibilidad entre diferentes metales de tal forma que se evite la corrosión electrolítica. En cuanto a la pintura de los postes, será pintura de solvente de color aluminio difuso y la separación entre postes planteada será de 35 metros (ver figura 37).

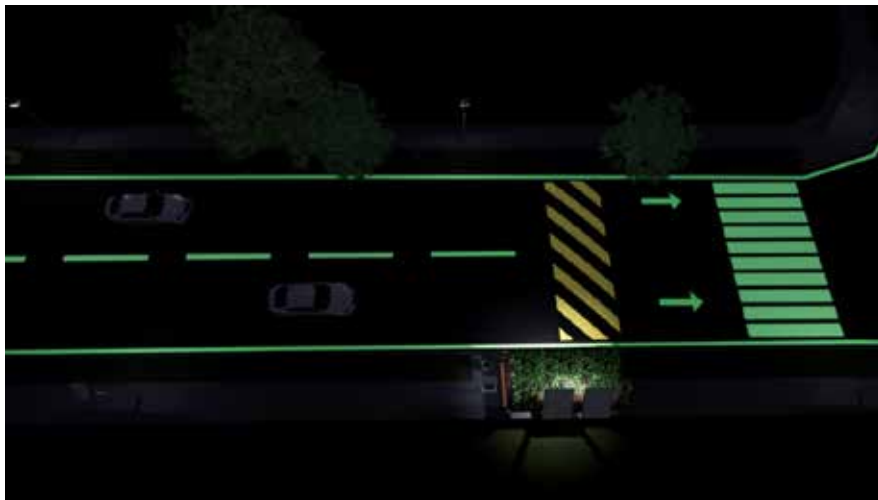
Figura 39: Demarcación final (Pintura fotoluminiscente) 1.

Se propone implementar la demarcación con pintura fotoluminiscente (Ver figura 39 y 40), esta se trata de una pintura que almacena la luz solar y durante la noche brilla, la emisión de luz se mantiene durante un periodo largo de tiempo tras el cese de la excitación, lo que ahorrará el uso de las tachas reflectivas. Cabe destacar que la pintura fotoluminiscente es un mecanismo nuevo por lo que debe ser importada.

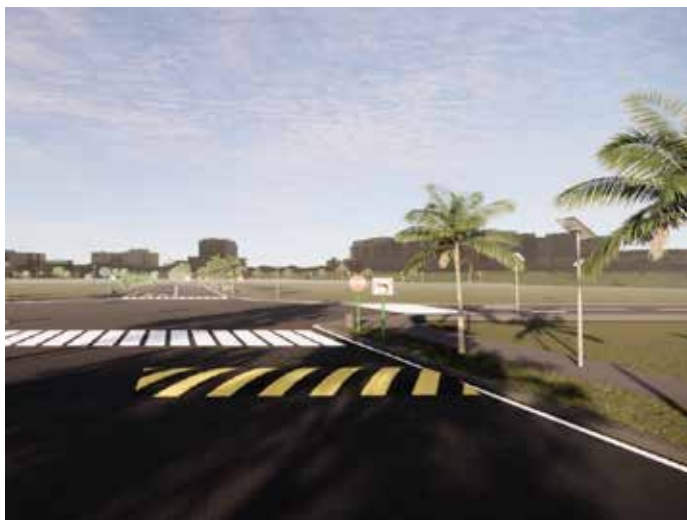
Figura 41: Reductores de velocidad propuesta.

Los reductores de velocidad son parte de los elementos que se encuentran presente en las intersecciones del sector, estas en su mayoría requieren mantenimiento y algunas, reconstrucción. Se propone disponer tanto en las proximidades de los reductores de velocidad como en el entorno de estos, la señalización necesaria, con el objeto de garantizar los objetivos de mejora de la seguridad de la circulación que se persiguen con estos dispositivos, así como también reconstruir y realizar mantenimiento. (Ver figura 41).

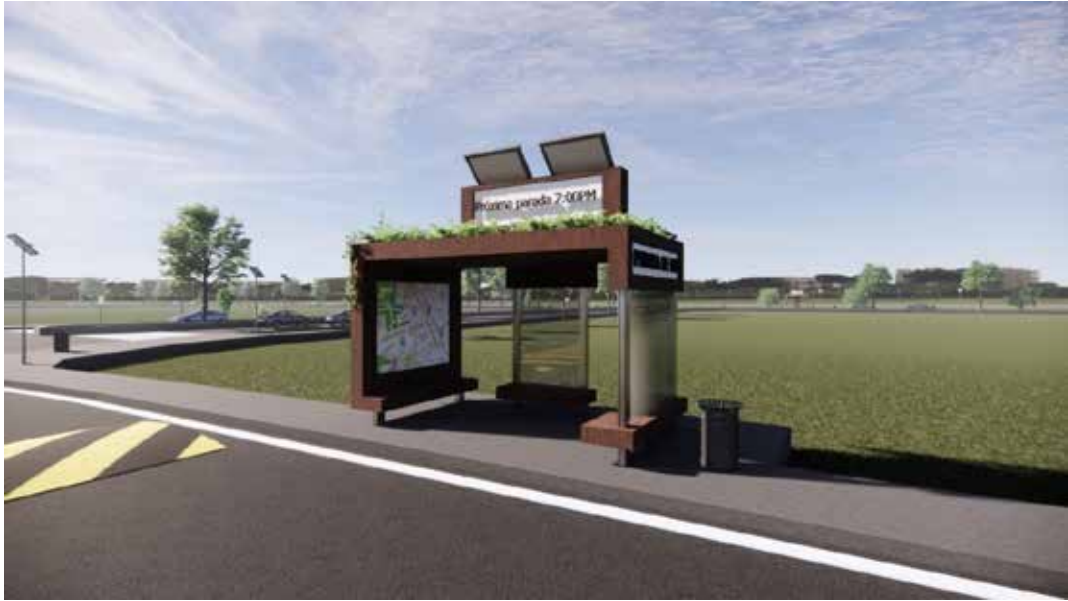
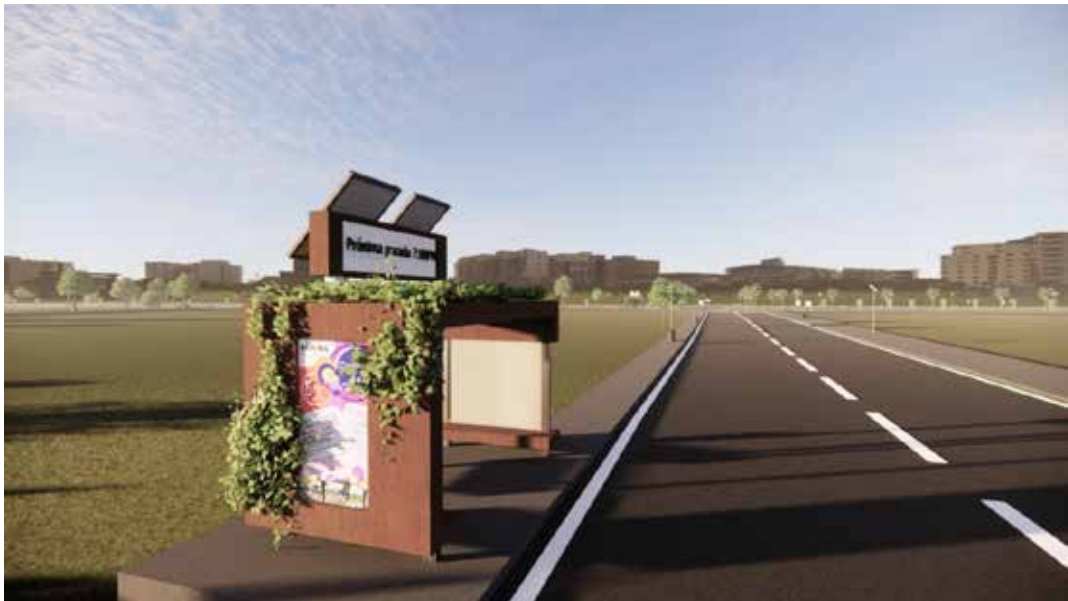
La estructura de la parada estará comprendida por columnas de tubos de acero inoxidable que sostendrá el techo de plastimadera. Esta tendrá 3 bancos de espera para los usuarios, en la parte del techo una pantalla que indicará la llega de los siguientes buses, es sus laterales tiene avisos de publicidad y mapas de ubicación del sector. (Ver figura 42, 43, 44, 45 y 46).

Figura 42: Parada de transporte público, vista 1.

Figura 43: Parada de transporte público, vista 2.
