**PLAN DE REHABILITACIÓN VIAL EN EL SECTOR CIUDAD
JARDÍN MAÑONGO, MUNICIPIO NAGUANAGUA, ESTADO CARABOBO.**

Autores: Gutiérrez O. María V.
Hernández J. Jaurifer A.

Trabajo de grado presentado como requisito para optar al título de
INGENIERO CIVIL

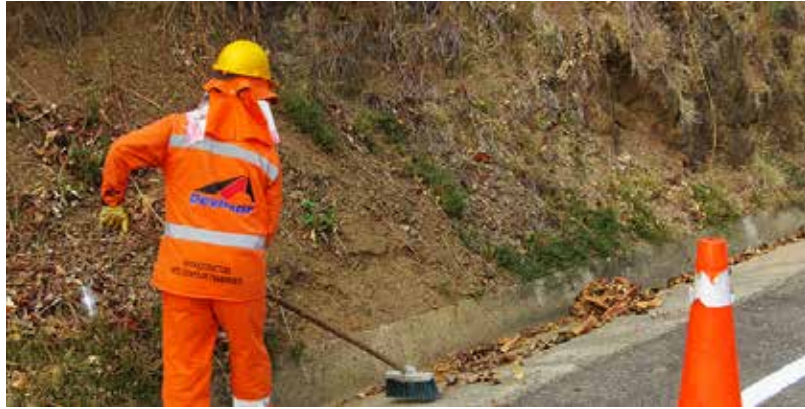
Figura 47: Mantenimiento de elementos hidráulicos.

- Realizar limpieza en el exterior e interior de los elementos hidráulicos cada mes.
- Chequear periódicamente los canales abiertos de que no tengan basura.
- A las estructuras de los elementos hidráulicos realizar las reparaciones apropiadas para que su deterioro no aumente.
- Colocar mallas en las redes de drenaje, para que los plásticos y otros residuos contaminantes no lleguen a los ríos y al mar.
- No dejar el sistema hidráulico abierto o expuesto a un entorno sucio.
- Mantener el nivel de fluido apropiado en el depósito hidráulico.
- Asegurarse de que las mangueras hidráulicas de extremo abierto estén tapadas cuando se reemplacen o reparen.
- Reparar las fugas que pueda poseer.
- Solicitar que se analice el fluido al menos cada dos años o si sospecha un problema de contaminación.
