**Diseño de un Centro de Rehabilitación Física en la
Avenida Bolívar Norte del Municipio Valencia, Estado
Carabobo.**

Trabajo de Grado presentado como requisito parcial para optar al título de:
ARQUITECTO

RESUMEN INFORMATIVO

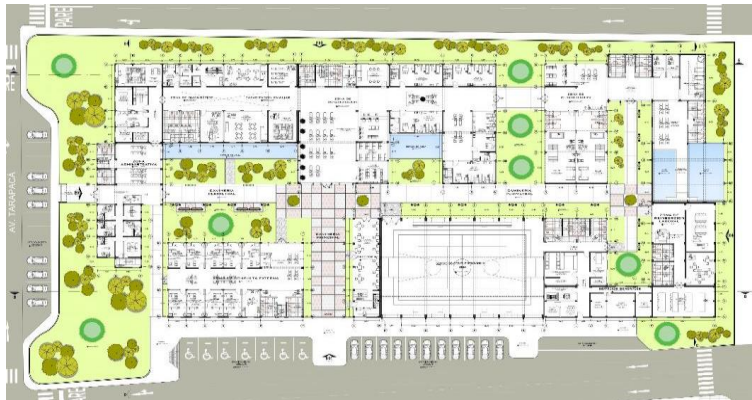
Gráfico 1: planta conjunto de Centro de Rehabilitación Integral. Fuente: Aguilar (2018), p. 64

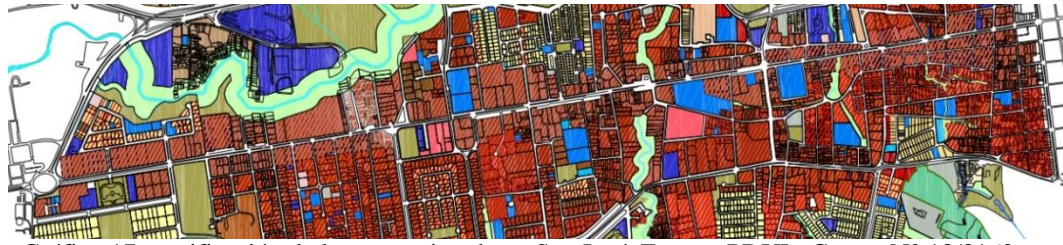
Gráfico 17: zonificación de la parroquia urbana San José. Fuente: PDUL, Gaceta N° 13/3162

El PDUL de la parroquia urbana San José de la ciudad de Valencia, expresa la zonificación y los usos del suelo establecidos actualmente en las parcelas adyacentes a la Avenida Bolívar Norte de Valencia, los cuales constan de múltiples zonas comerciales, residenciales, culturales, educativas, medico – asistenciales, deportivas, entre otras.

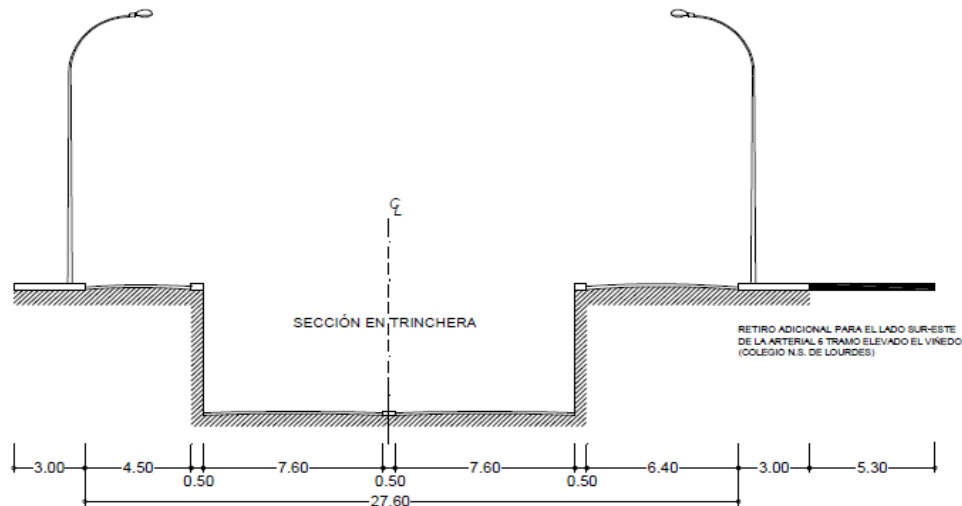
Gráfico 23: perfil vial de la Avenida San José de Tarbes (tramo avenida 101 hasta avenida 99). Fuente: PDUL, Gaceta N° 13/3162

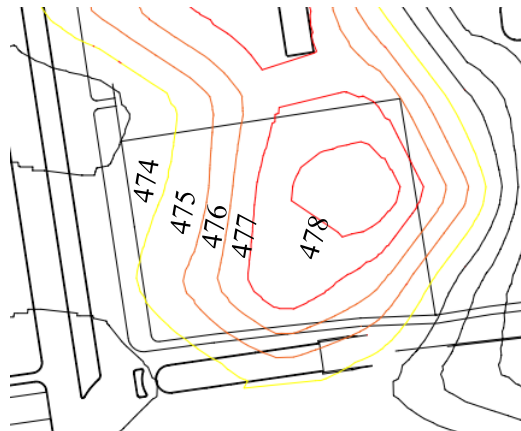
El terreno presenta una irregularidad con una pendiente del 5%, elevándose 5 metros, con cotas que se superponen a 1 metro de altura entre cada una, comprendiendo desde la cota 474 hasta la cota 478.

Gráfico 25: plano topográfico del terreno. (2021)

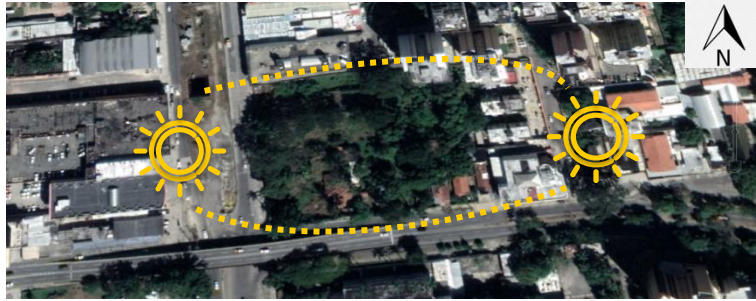
En el municipio Valencia el día más corto del año es el 21 de diciembre con 11 horas 32 minutos de luz natural, mientras que el día más largo es el 20 de junio con 12 horas 43 minutos de luz solar.

Gráfico 26: incidencia solar sobre el terreno de estudio. (2021)

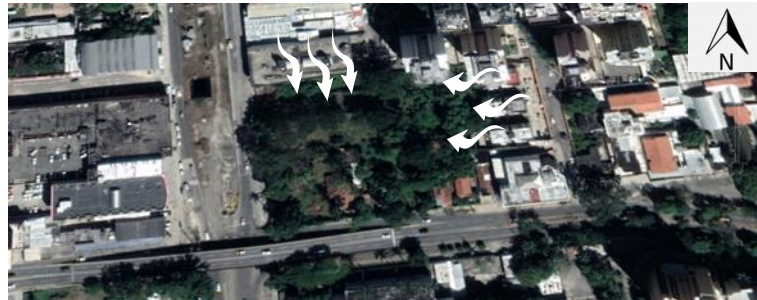
Los vientos del sector se movilizan creando corrientes provenientes del norte y del este, permitiendo con ayuda de la vegetacion un clima fresco. Con una velocidad promedio anual entre 5km/h y 12km/h.

Gráfico 27: dirección del viento en el terreno. (2021)

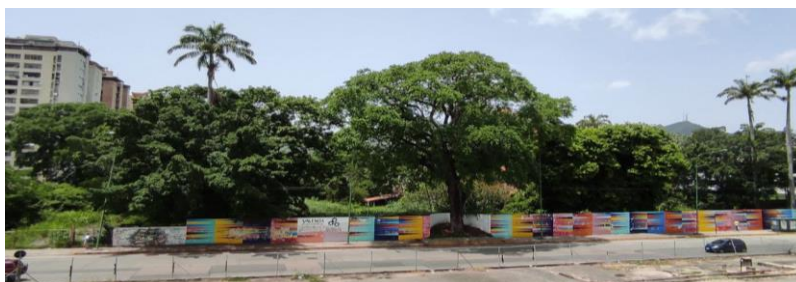
Gráfico 28: vegetación presente en el terreno. (2021)

El terreno presenta una gran cantidad de árboles característicos de la zona, tales como chaguaramos, árboles de nim y mamón. Se propone conservar dichas comunidades vegetales con el objetivo de incluirlos en el diseño del Centro de Rehabilitación Física, para conseguir espacios naturales y frescos que tengan un alto confort para los usuarios.

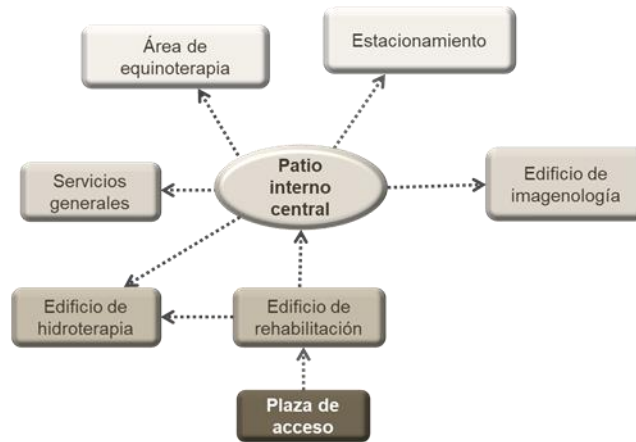
En cuanto a la organización de las áreas mencionadas anteriormente, en el siguiente gráfico (ver gráfico 8) se puede apreciar de manera esquemática la distribución de los principales espacios pertenecientes al Centro de Rehabilitación Física y la relación que tienen cada uno de ellos entre sí.

Gráfico 29: esquema de relaciones general. (2021)

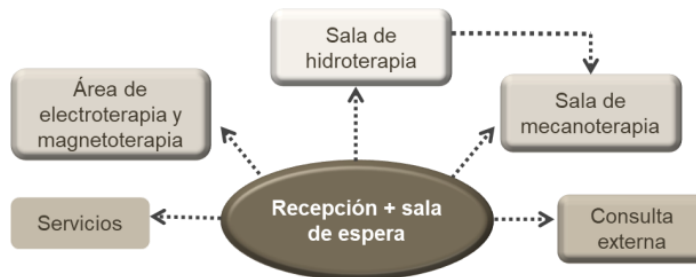
Gráfico 30: esquema de relaciones del área de fisioterapia y rehabilitación. (2021)

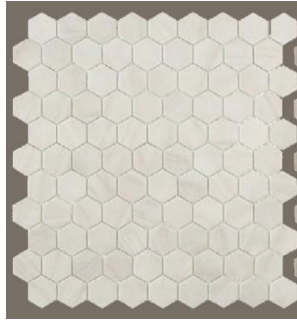
Gráfico 41: mosaico desert hex, Prosein. Fuente: <https://prosein.com.ve/series/?idfamilia=2&catalogo=General&agrupacionserie=ceramicas%20y%20porcelanatos> (2020)

Por otro lado, para el revestimiento de las paredes de los baños, se empleó mosaico desert hex de la marca Prosein en tonalidad hueso. Las dimensiones de cada

baldosa son de 35 x 35centímetros, las cuales recubren las paredes de los baños del piso al techo.

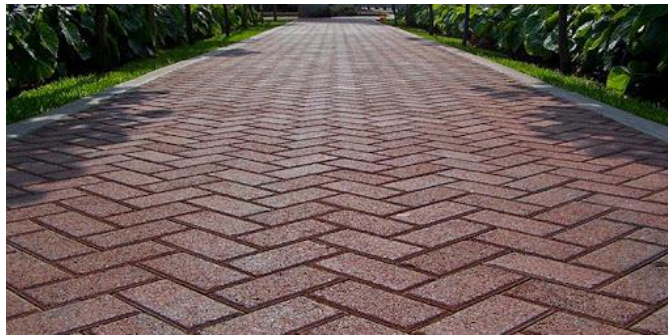
Gráfico 42: adoquines de concreto. Fuente: <https://www.archdaily.pe/catalog/pe/products/8895/concreto-decorativo-adoquines-unicon> (2020)

Para los acabados de los pisos exteriores se plantean adoquines de concreto de color rojo, con el objetivo de delimitar las caminerías y crear armonía con los colores de la fachada. Adicionalmente se emplearon losetas de concreto de color arena, en formato de 80 x 80 centímetros, para la plaza de acceso, terraza del gimnasio y la acera que rodea la plaza central.

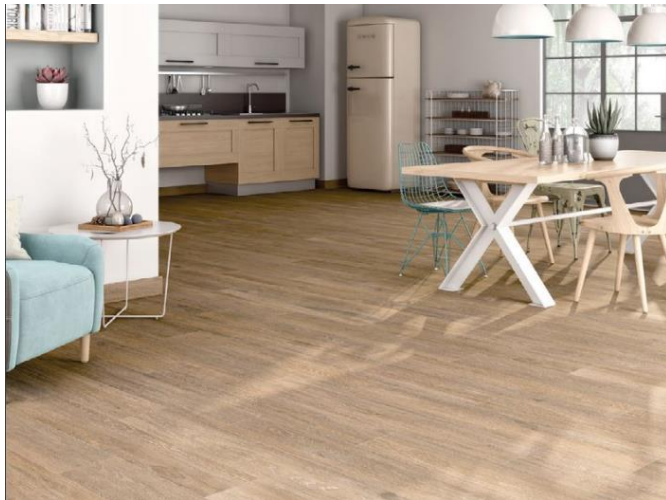
Gráfico 44: porcelanato tipo madera color arce. Fuente: <https://prosein.com.ve/series/?idfamilia=2&catalogo=General&agrupacionserie=ceramicas%20y%20porcelanatos> (2020)

En cuanto al acabado de pisos internos se utilizó porcelanato de tipo madera Viggo de Prosein, en formato rectangular de 60 x 120 centímetros. Se propone el color arce para otorgar calidez a los espacios internos y contraste con las paredes grises.

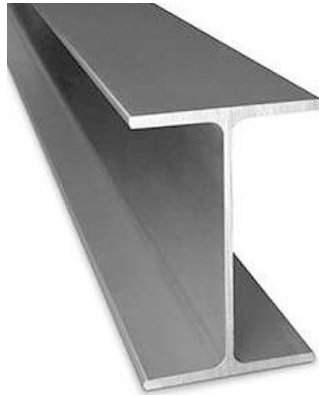
En lo que respecta al presente proyecto de arquitectura, se proponen vigas de acero de perfil IPE de 350mm de altura, por su bajo costo para edificios de varias plantas y vigas de grandes luces, bajo peso, alta resistencia y durabilidad.

Gráfico 47: viga perfil IPE. Fuente: <http://tuboferro.es/?product=vigas-i-p-e> (2021)

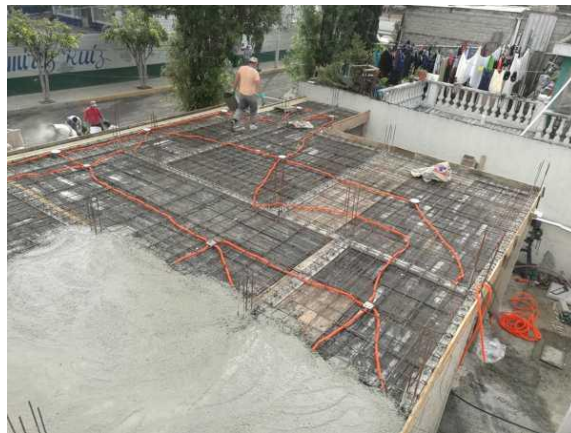
Gráfico 48: proceso constructivo de losa maciza. Fuente:
