**EVALUACIÓN DE LOS POSIBLES NIVELES
DE VULNERABILIDAD SÍSMICA QUE PRESENTA
EL MÓDULO 3 DEL EDIFICIO NRO. 4
DE LA UNIVERSIDAD JOSÉ ANTONIO PÁEZ**

**EVALUACIÓN DE LOS POSIBLES NIVELES
DE VULNERABILIDAD SÍSMICA QUE PRESENTA
EL MÓDULO 3 DEL EDIFICIO NRO. 4
DE LA UNIVERSIDAD JOSÉ ANTONIO PÁEZ**
Trabajo de grado presentado como requisito para optar al título de
INGENIERO CIVIL

San Diego, abril de 2018

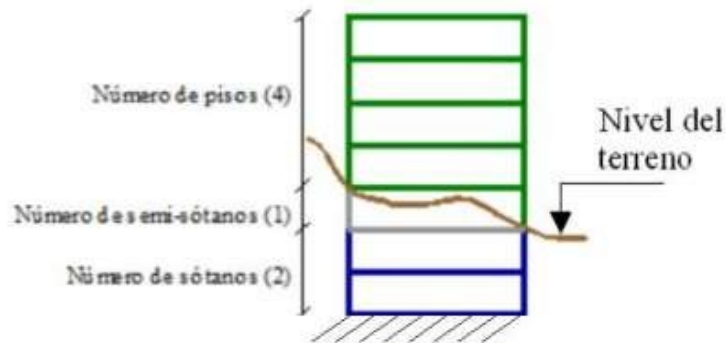
Figura 1 Número de pisos, semi-sótanos y sótanos

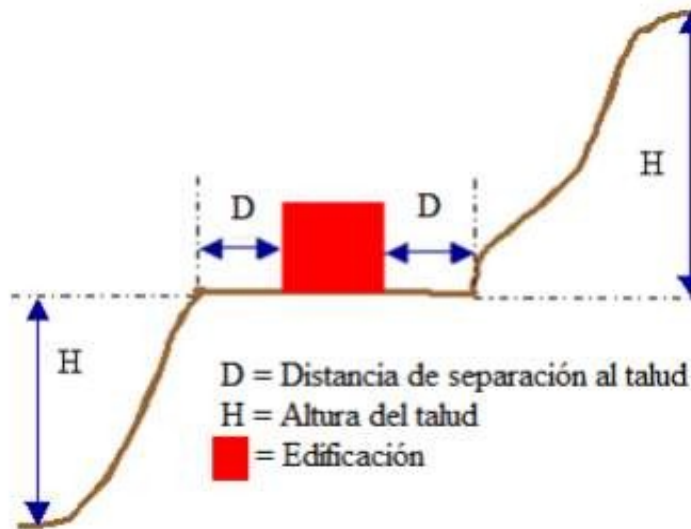
Figura 4 Separación al talud

8.5) Si la opción en 8.1 es “Cima o Base”, marcar con una “x” si la distancia (D) de separación al talud es menor o mayor que la altura (H) del talud (Figura 12).

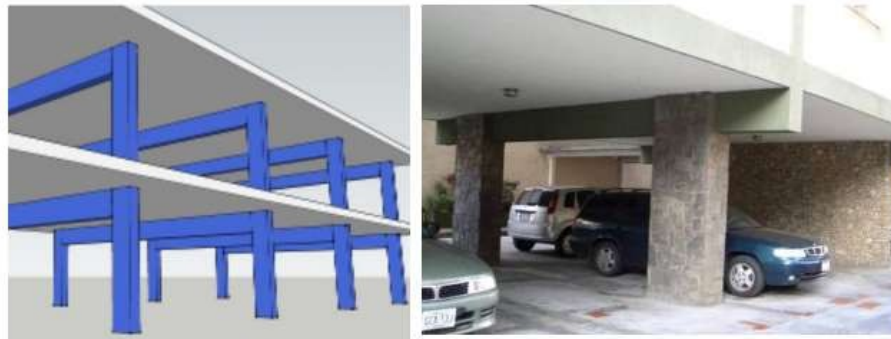
Figura 8 Ausencia de vigas altas

- 12.1)** Indicar con una “x” si no hay vigas altas en una dirección (Ver figura 8) o en dos direcciones (Ver figura 9).

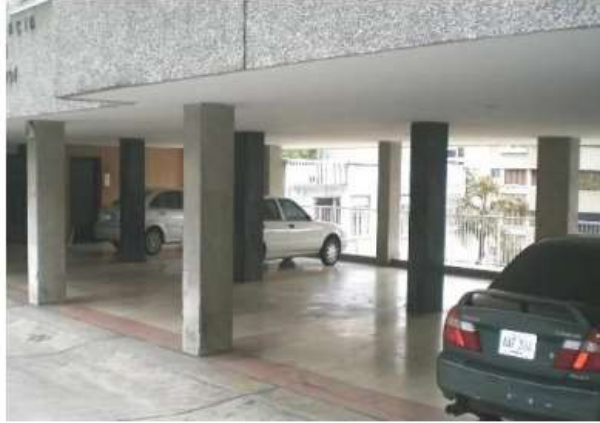
Figura 9 Ausencia de vigas altas en las dos direcciones.

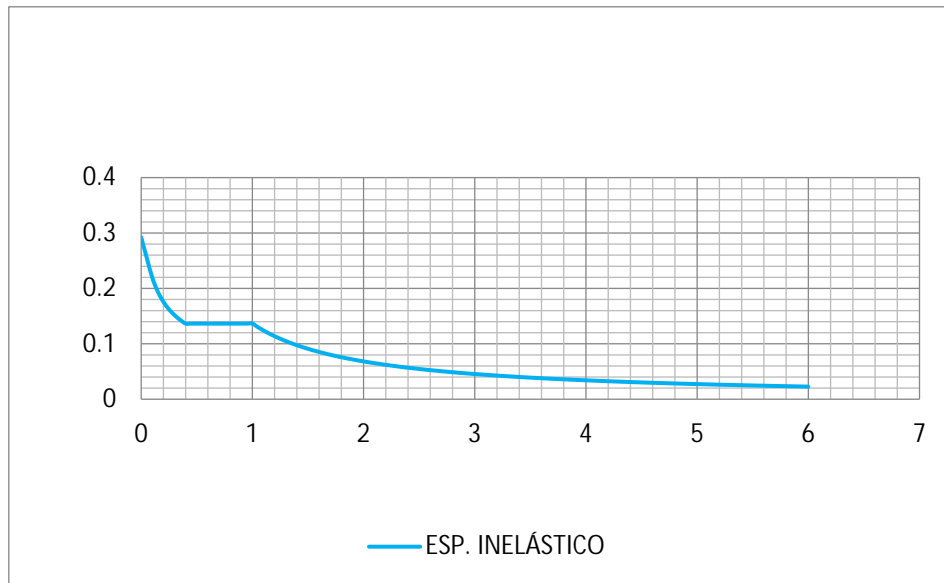
Figura 13 Espectro de diseño

PARAMETROS SISMICOS	
ZONA SISMICA	5
Ao	0.3
FORMA ESPECTRAL	S3
	0.75
GRUPO	A
	1.3
NIVEL DE DISEÑO	ND3
TIPO	1
R	6

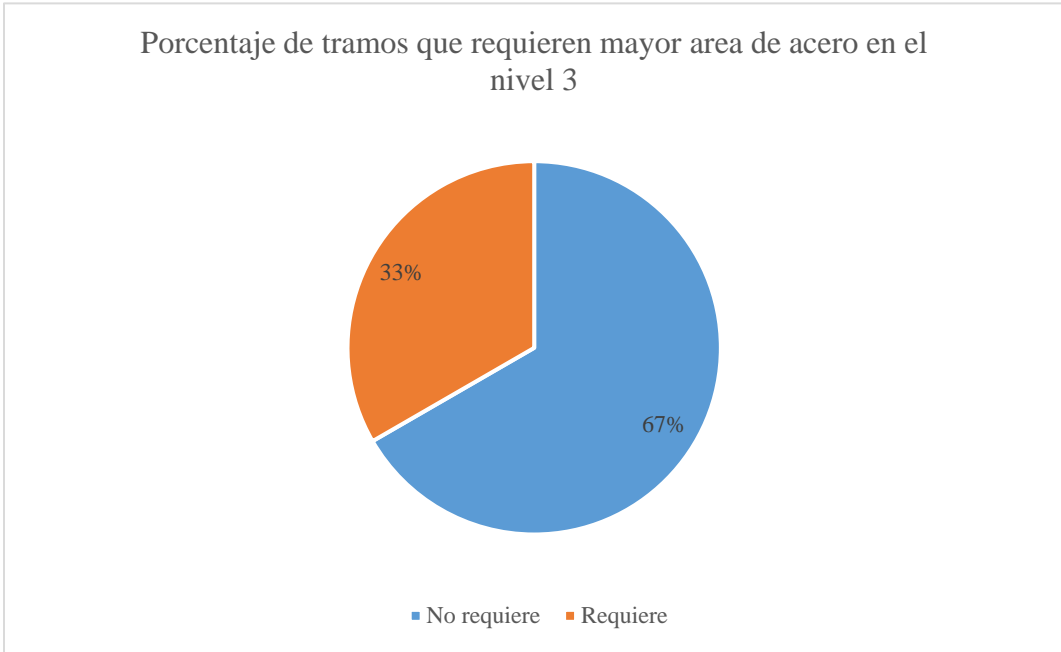
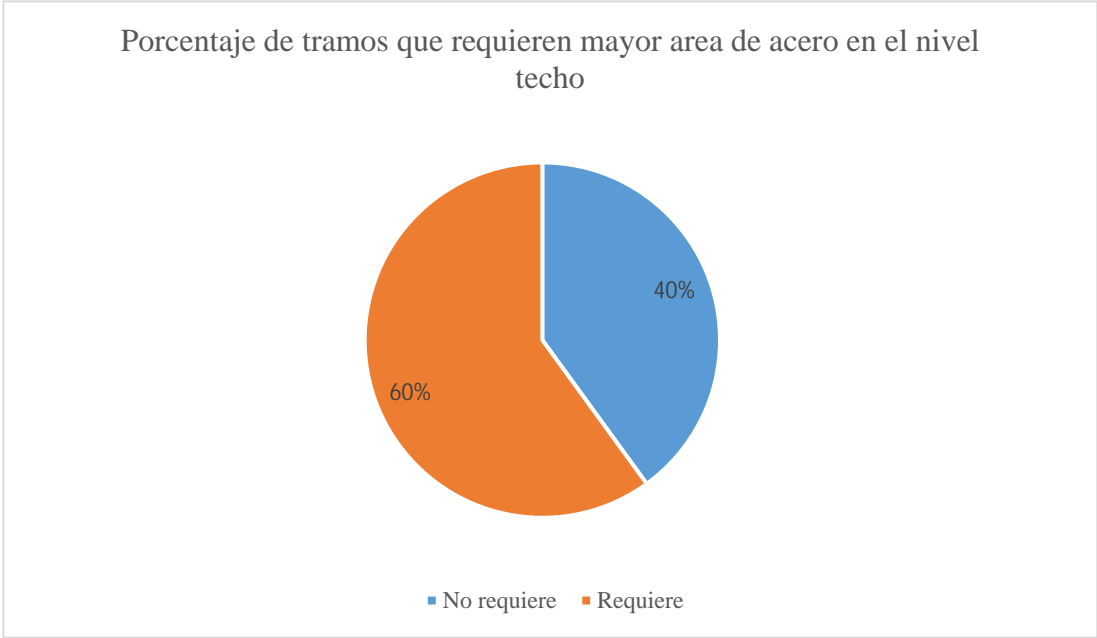
Figura 14 Porcentaje de tramos que requieren mayor area de acero en el nivel planta baja

Figura 15 Porcentaje de tramos que requieren mayor area de acero en el nivel 1

Figura 16 Porcentaje de tramos que requieren mayor area de acero en el nivel 2

Figura 18 Porcentaje de tramos que requieren mayor area de acero en el nivel 3

Figura 17 Porcentaje de tramos que requieren mayor area de acero en el nivel 4

Figura 19 Porcentaje de tramos que requieren mayor area de acero en el nivel 5

Figura 20 Porcentaje de tramos que requieren mayor area de acero en el nivel techo

Al realizar el diseño estructural de la edificación bajo los parámetros vigentes, de los resultados obtenidos se puede observar las siguientes graficas donde se demuestra el porcentaje de tramos que requieren mayor acero de refuerzo por nivel.

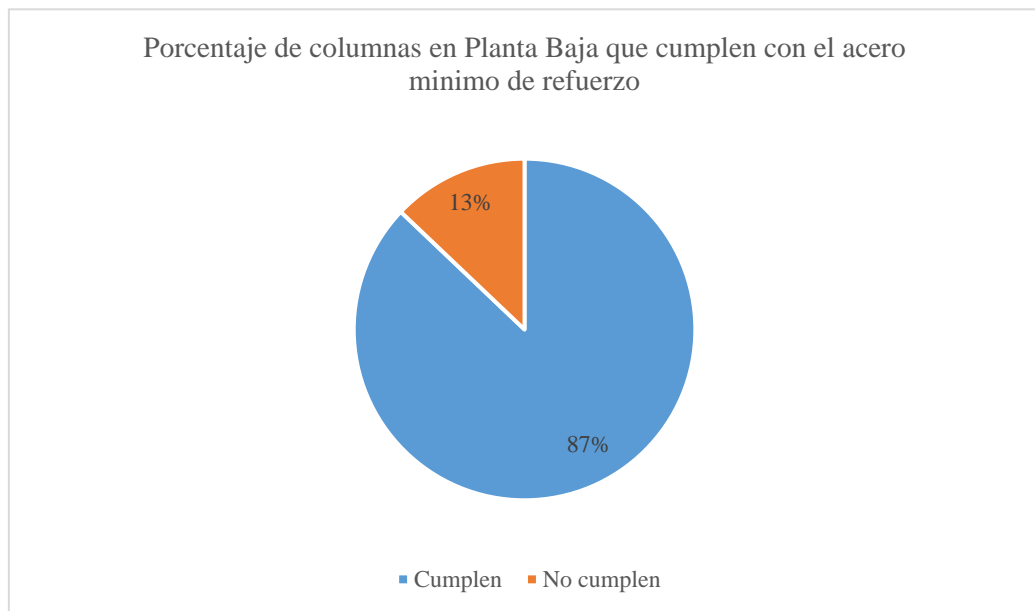
Figura 21 Porcentaje de columnas en Planta Baja que cumplen con el acero mínimo de refuerzo

Al igual que en las vigas, para el análisis de las columnas solo se consideraron aquellas más desfavorables, en el caso de estos elementos verticales siempre las más desfavorables serán aquellas ubicadas en planta baja pues estas se encargarán de recibir el peso del resto de la estructura para posteriormente pasar las solicitaciones al suelo donde se encuentran fundadas. Por esto se chequearon solamente aquellas columnas ubicadas en planta baja.

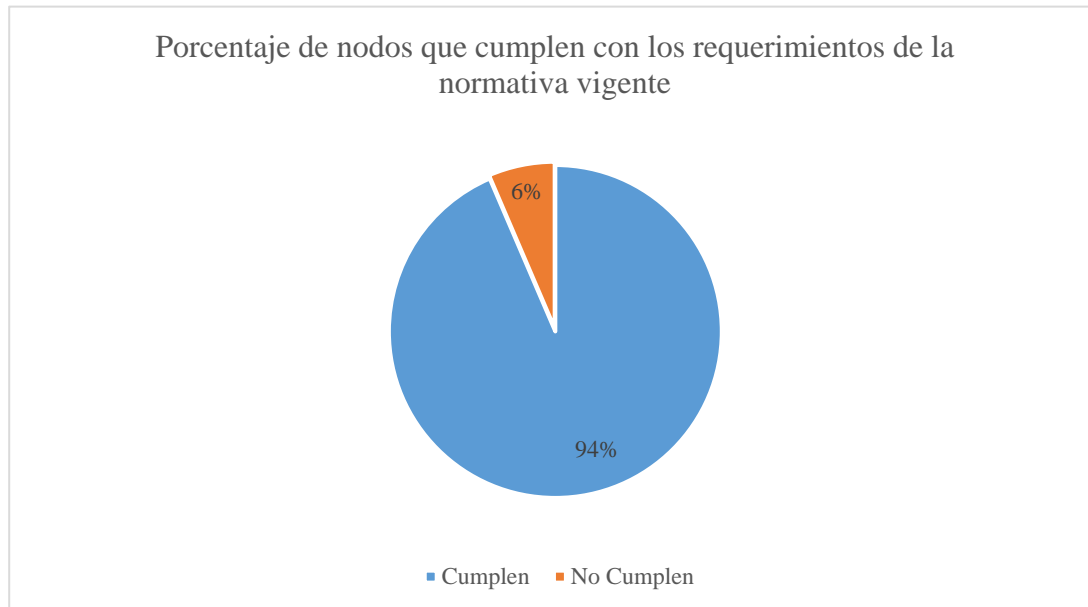
Figura 22 Porcentaje de nodos que cumplen con los requerimientos de la normativa vigente

Para los nodos se realizó el chequeo de $6/5$ de viga-columna, este consiste en que la relación del momento en las vigas entre el momento en las columnas no debe ser mayor de $6/5$ y este solo se chequea en los nodos de planta baja. Se obtuvo del diseño el siguiente resultado:

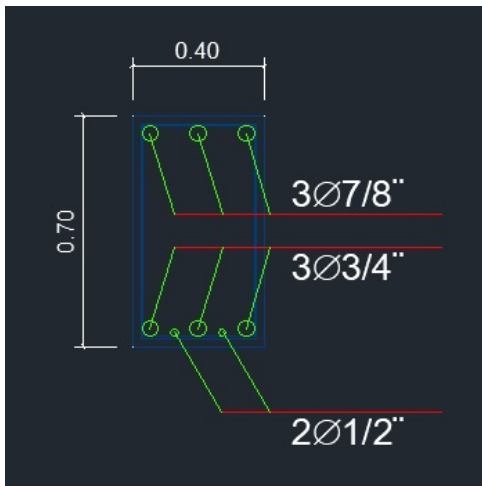
Secciones de viga.

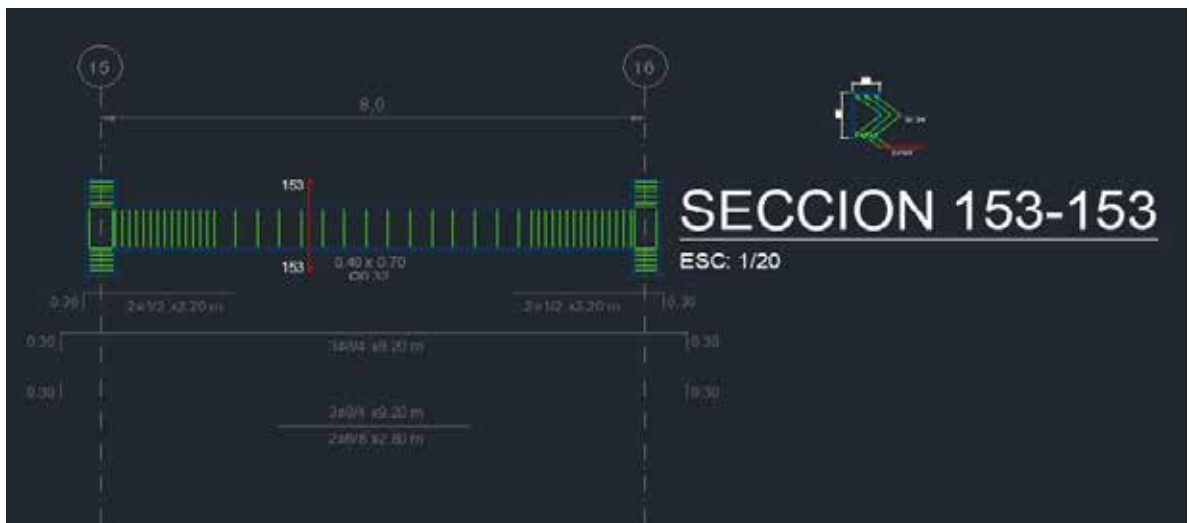
Detalle de separación de estribos en vigas.

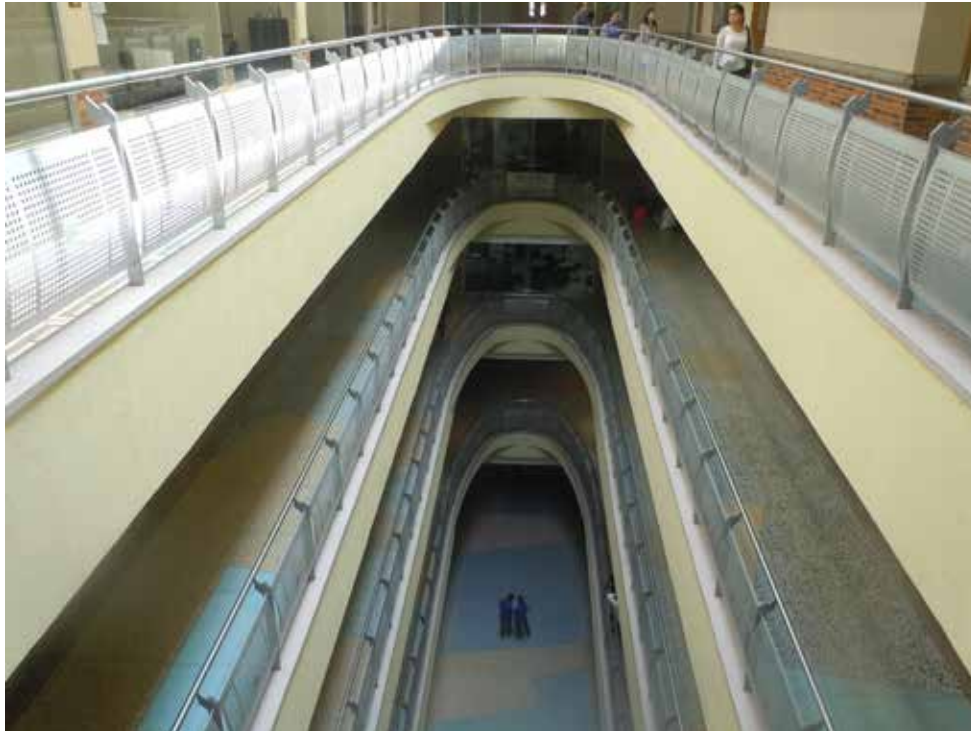
Abertura en entre pisos.

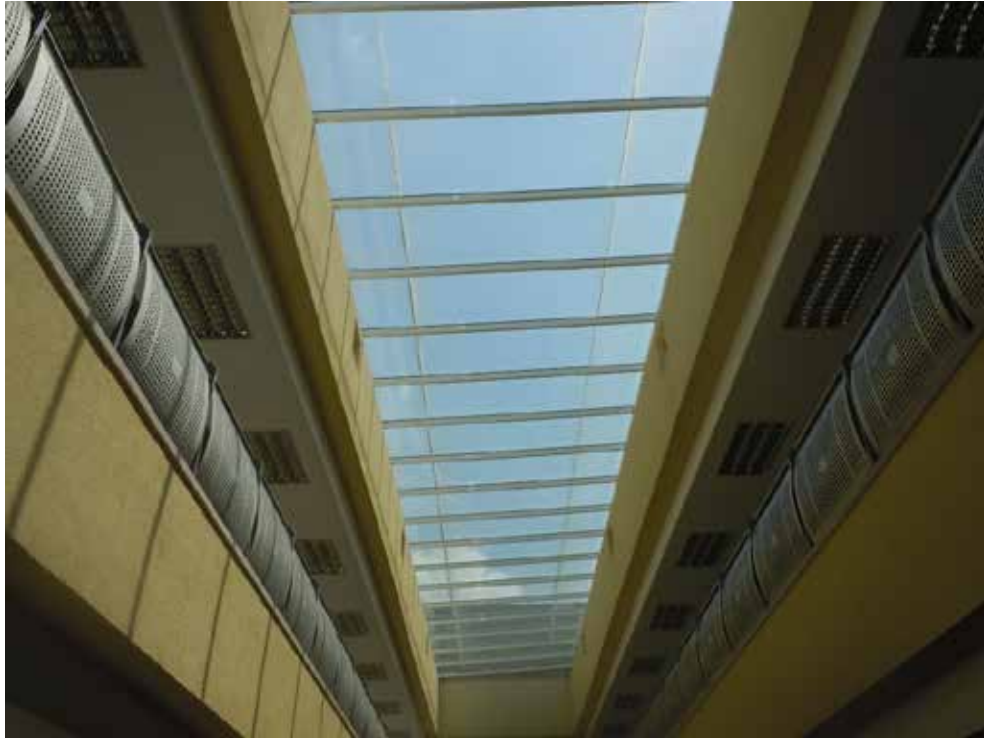
Abertura en techo.

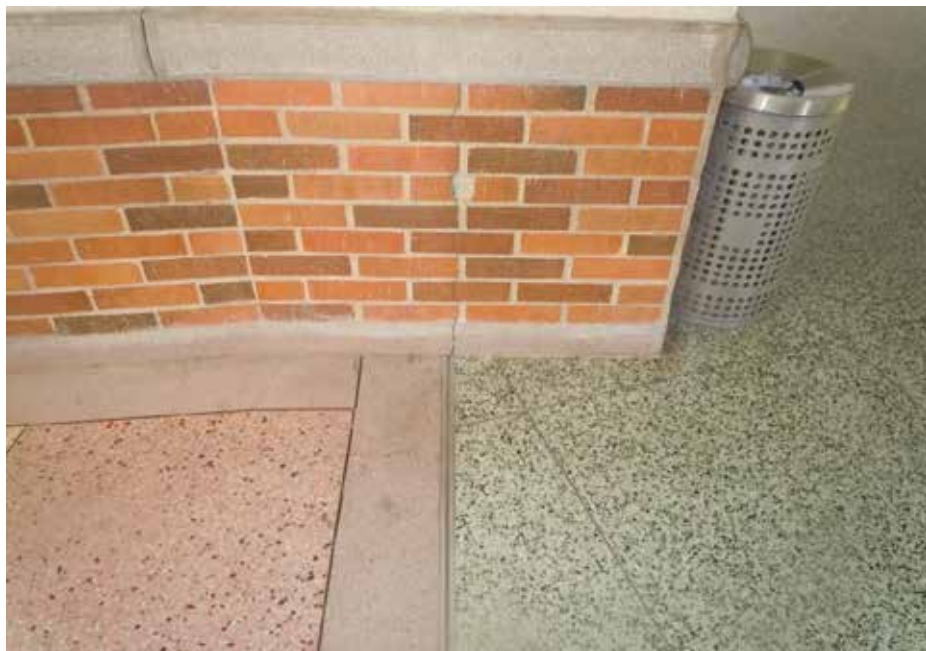
Junta sismica entre modulo 3 y modulo 2.
