**EVALUACIÓN DE LOS POSIBLES  
NIVELES DE VULNERABILIDAD  
SÍSMICA QUE PRESENTA EL MÓDULO 2  
DEL EDIFICIO NRO. 4 DE LA  
UNIVERSIDAD JOSÉ ANTONIO PAÉZ**

**EVALUACIÓN DE LOS POSIBLES NIVELES  
DE VULNERABILIDAD SÍSMICA QUE PRESENTA  
EL MÓDULO 2 DEL EDIFICIO NRO. 4  
DE LA UNIVERSIDAD JOSÉ ANTONIO PAÉZ**  
Trabajo de grado presentado como requisito para optar al título de  
**INGENIERO CIVIL**

San Diego, octubre de 2017

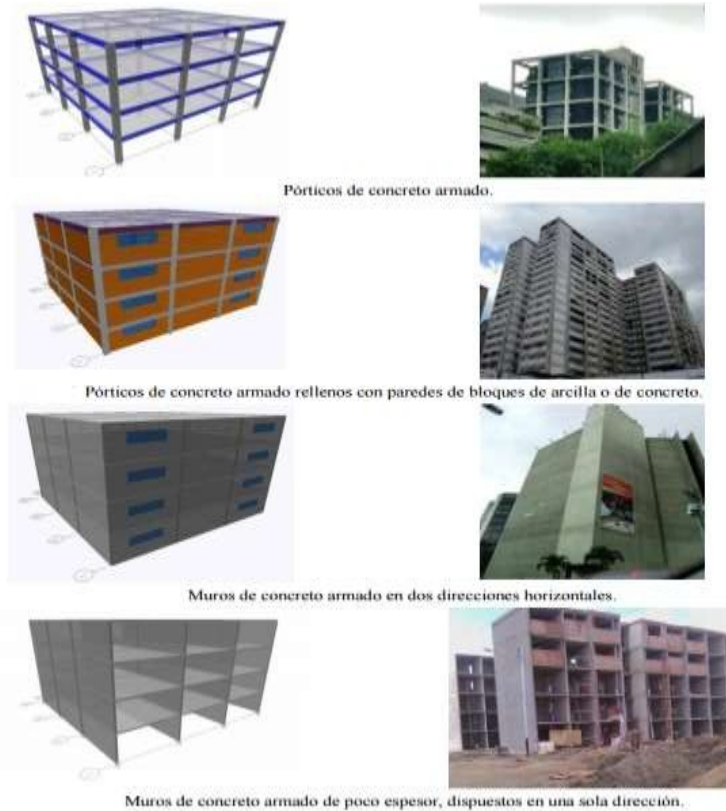
**Figura 2.5. Tipo de estructura.**

Indicar el Tipo Estructural en 9.1 marcando con una “x” según corresponda. Se puede seleccionar más de una casilla. A continuación, se ilustran diversas tipologías estructurales (Ver figura 2.5).

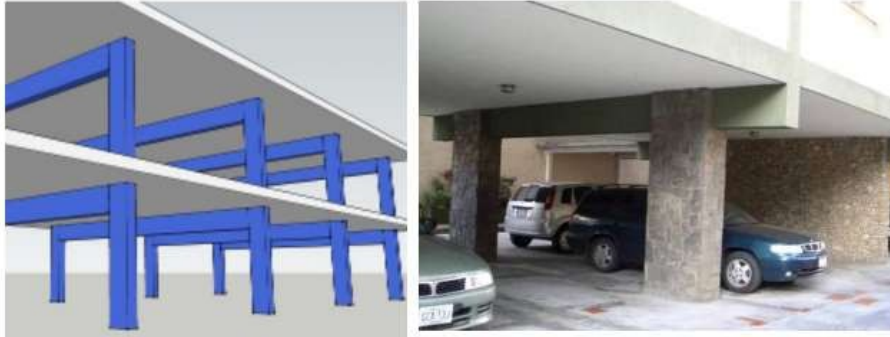
**Figura 2.8. Ausencia de vigas altas.**

**12.1)** Indicar con una “x” si no hay vigas altas en una dirección (Ver figura 2.8) o en dos direcciones (Ver figura 2.9).

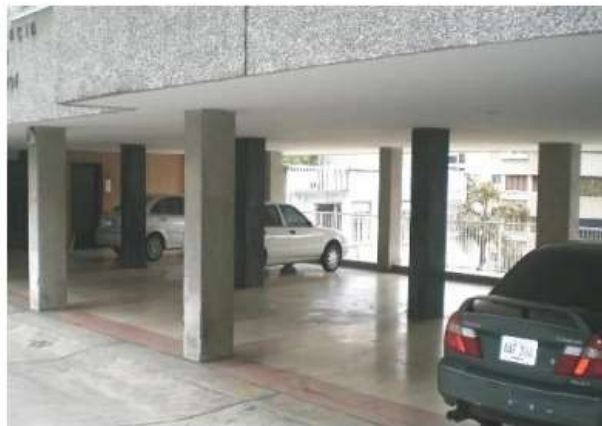
**Figura 2.9. Ausencia de vigas altas en las dos direcciones.**

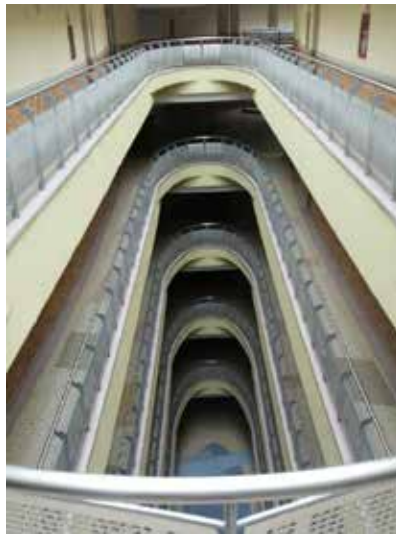
**Figura 4.3.** Fotografía de abertura en el tramo central del Módulo en todos los niveles.

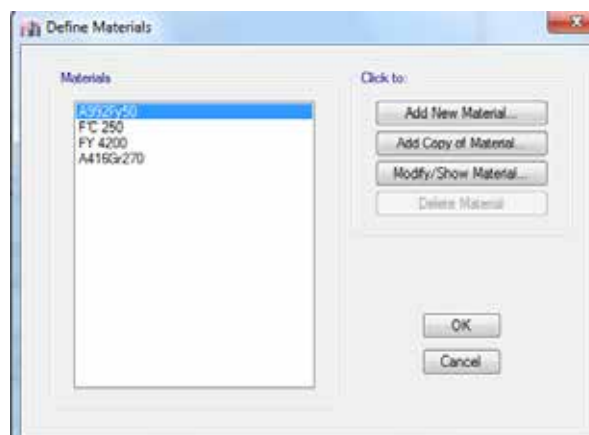
**Figura 4.9. Propiedades de materiales.**

Luego se establecieron todas las propiedades mecánicas de los materiales a utilizar en el diseño de la edificación, en el caso particular de la estructura evaluada, estos datos fueron suministrados por los planos y memorias descriptivas, las cuales indican que el concreto tiene una resistencia a la compresión cilíndrica  $f_c$  y el acero de refuerzo tiene una fuerza de fluencia  $F_y$  (ver Figura 4.9).

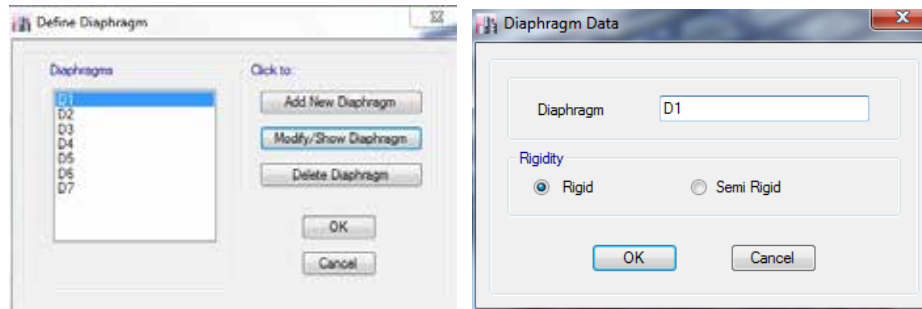
**Figura 4.11. Definición de diafragmas.**

Se procedió a establecer las propiedades que presentan los entrepisos o diafragma, en el caso particular, se definió un diafragma rígido ya que en ningún entrepiso se presenta ninguna característica el cual genere algún elemento que sea flexible (ver figura 4.11).

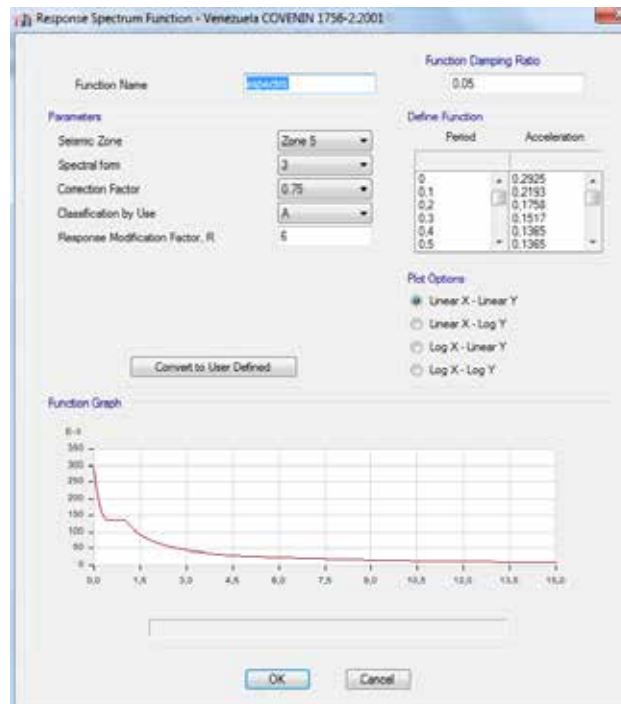
**Figura 4.12. Definición del espectro de diseño.**

El software de cálculo empleado posee la opción de utilizar la NORMA VENEZOLANA COVENIN 1756-2001 “EDIFICACIONES SISMORESISTENTES” y poder establecer exactamente los parámetros para la definición del espectro de diseño que se empleó en el diseño de la edificación (ver figura 4.12).

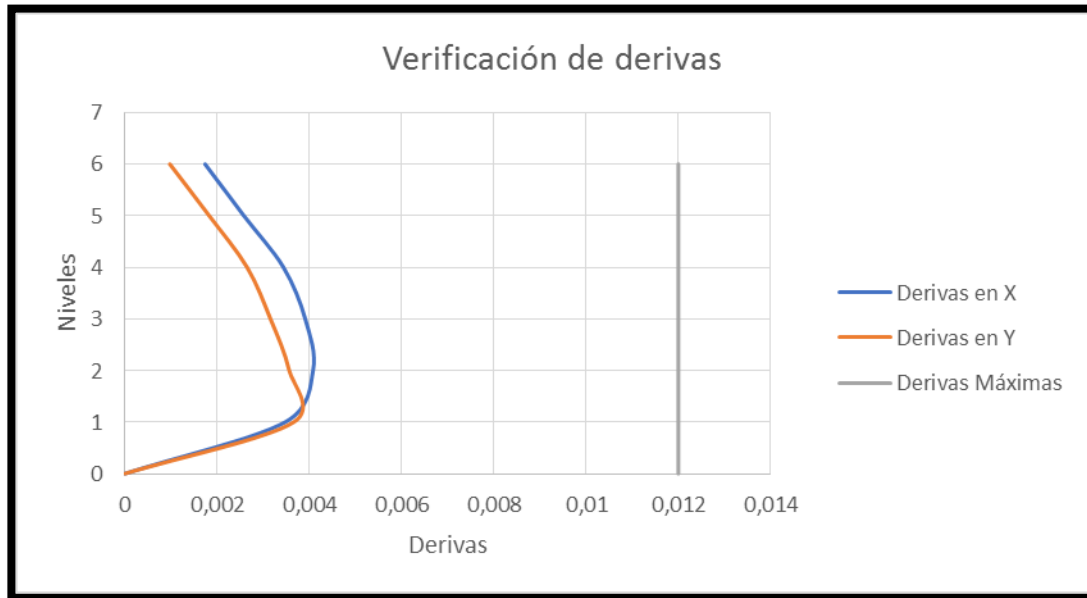
**Figura 4.19. Gràfica de Verificación de derivas en ambas direcciones.**

los elementos cumple con la deriva normativa menor a 0.012.

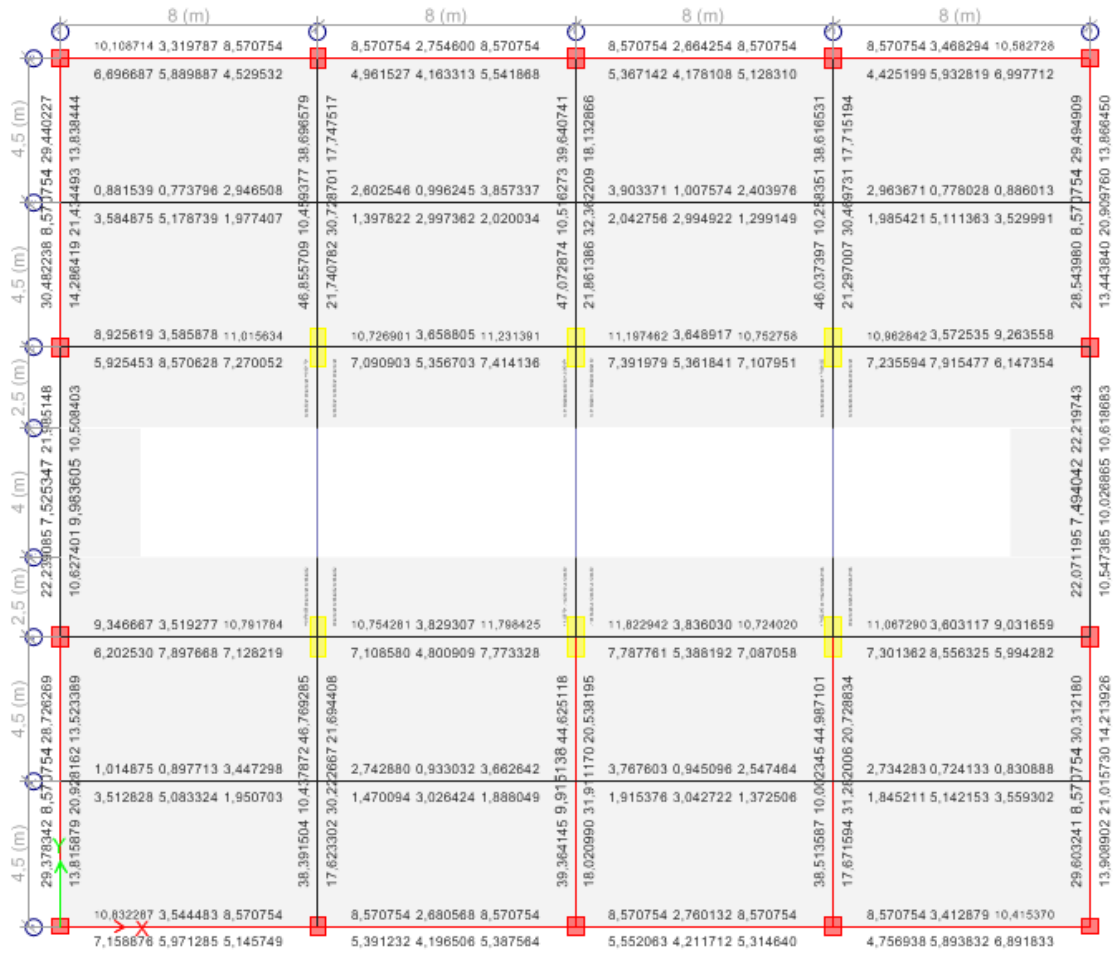
Acero de refuerzo longitudinal para Z= 23.04m

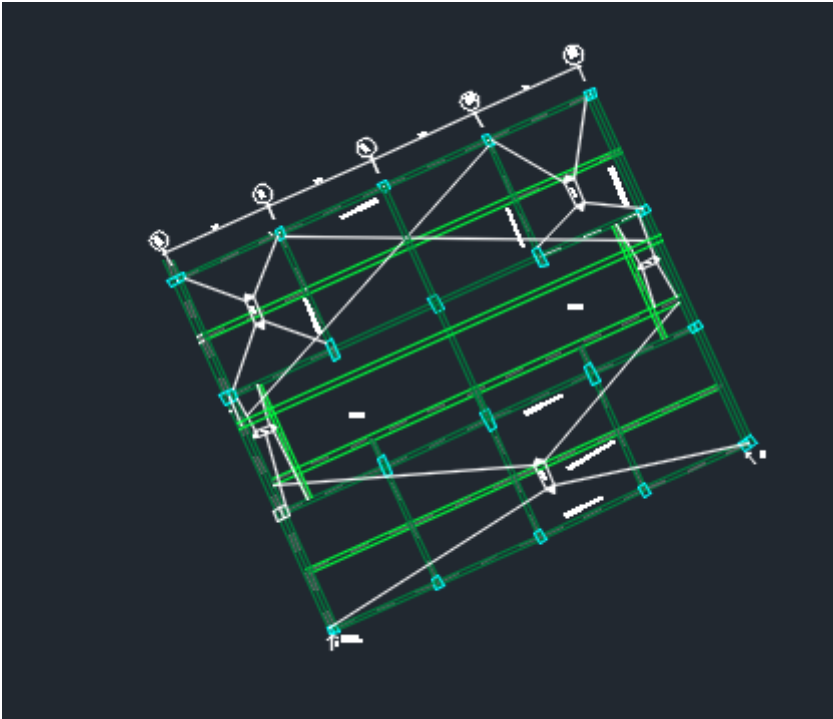
**A-6. PLANO DE PLANTA TIPO PARA LOS NIVELES 1, 2, 3, 4, 5 Y TECHO  
UNA VEZ CORREGIDA LA INCONGRUENCIA DE LOS PLANOS DE LA  
DIRECCIÓN DE PLANTA FISICA**
