**APLICACIÓN DEL PROTOCOLO PROINGER
EN LOS DISTRIBUIDORES DE MAÑONGO Y
MICHELENA PARA SU POSTERIOR CARGA
AL SOFTWARE ARCGIS**

Trabajo de Grado presentado como requisito parcial para optar por el título de
INGENIERO CIVIL

San Diego, Octubre 2017

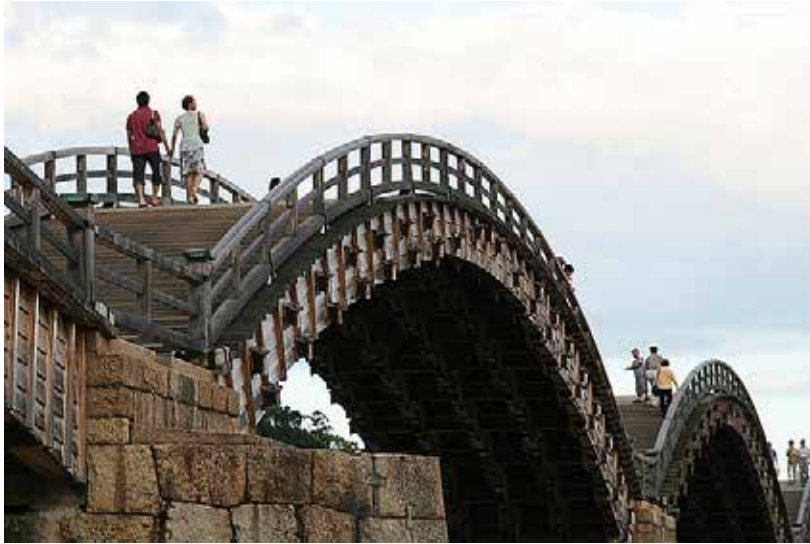
Figura 10 Puentes de piedra y madera

Con piedra y madera se construyeron muchos puentes; de piedra se conservan muchos porque es un material durable, pero en cambio de madera se conservan muy pocos porque es un material que se degrada con facilidad si no se cuida, y es muy vulnerable al fuego y a las avenidas de los ríos. En este primer período, la tecnología de los puentes estaba poco desarrollada, y por ello los materiales tenían una influencia decisiva en su configuración (ver figura 10).

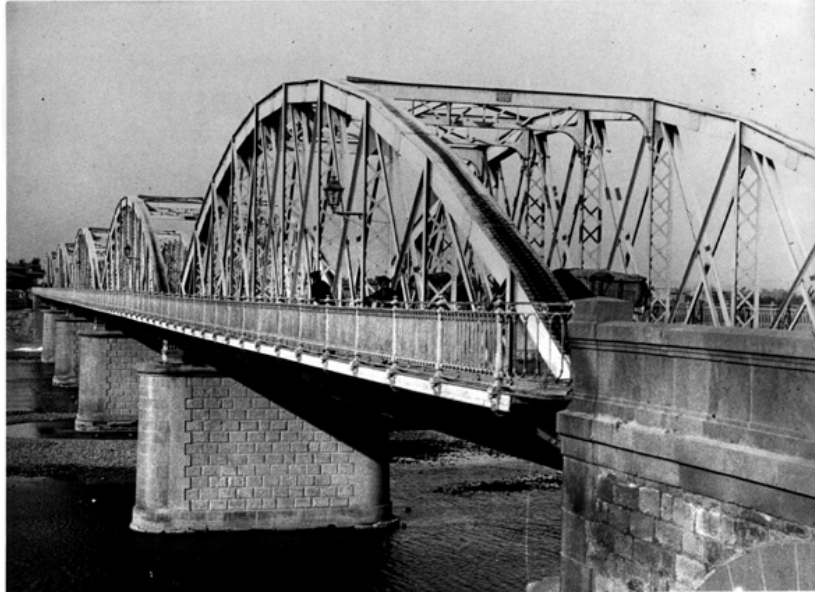
Figura 11 Puente de metal y concreto

En el segundo período, el de los puentes metálicos y de concreto, los materiales también tuvieron gran importancia en la configuración de los puentes, pero tanto o más que ello han tenido las distintas estructuras, que tuvieron un espectacular desarrollo en el siglo XIX, y ello dio lugar a procesos cuasi-independientes de cada equipo; por ello su evolución y desarrollo lo hemos estudiado según las diferentes estructuras, subdividiéndolos en los distintos materiales (ver figura 11)

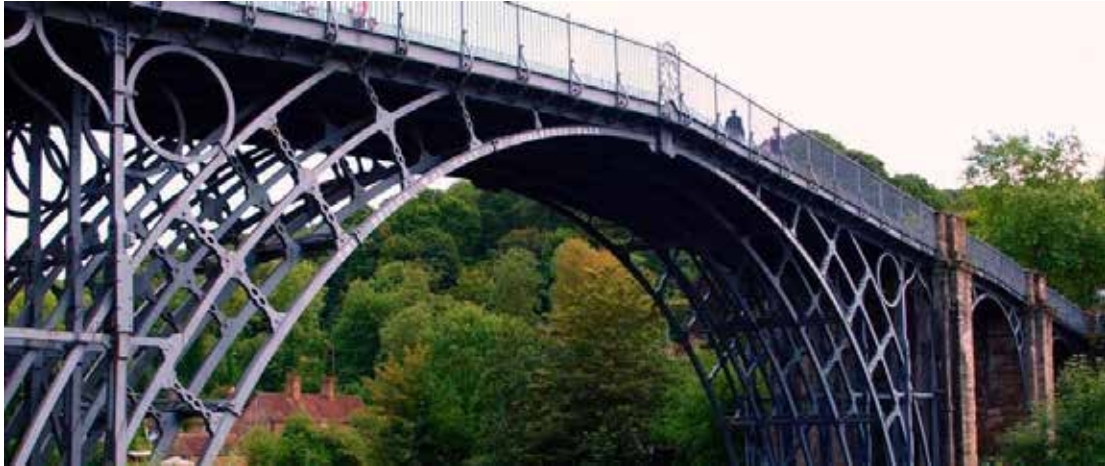
Figura 12 Puente hierro fundido

El nuevo material, el hierro, fue la causa primera, aunque no la única, del espectacular desarrollo que se produjo en los puentes durante el siglo XIX, A finales del mismo siglo apareció el hormigón, piedra artificial, más concretamente un conglomerado, que permitió hacer arcos mayores que los de piedra natural (ver figura 12).

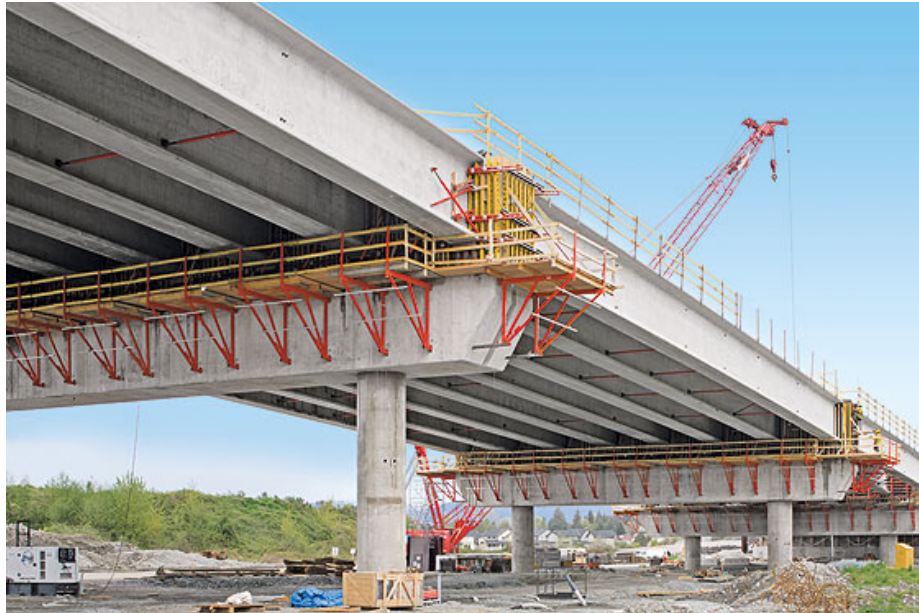
Figura 13 Puente concreto armado

hecho siempre atractivo, especialmente en los puentes móviles que es en los que más se ha utilizado este material (ver figura 13).

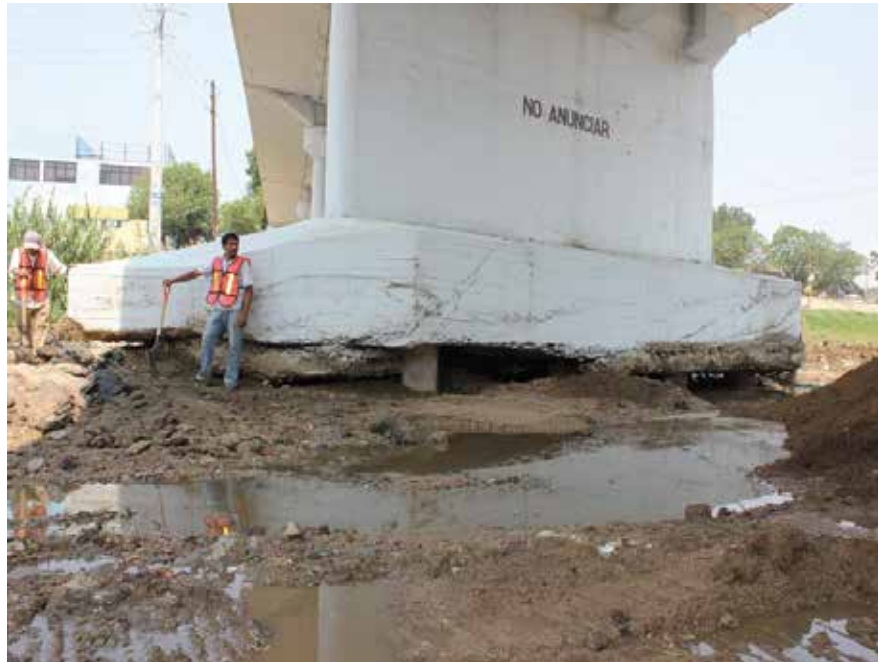
Figura 15 Socavación en Pilas.

3. La acción de las corrientes de agua sobre las cimentaciones puede llegar a provocar graves situaciones de inestabilidad de la estructura, como consecuencia de la formación de cavidades y la descompresión del terreno en el entorno de las bases del apoyo.

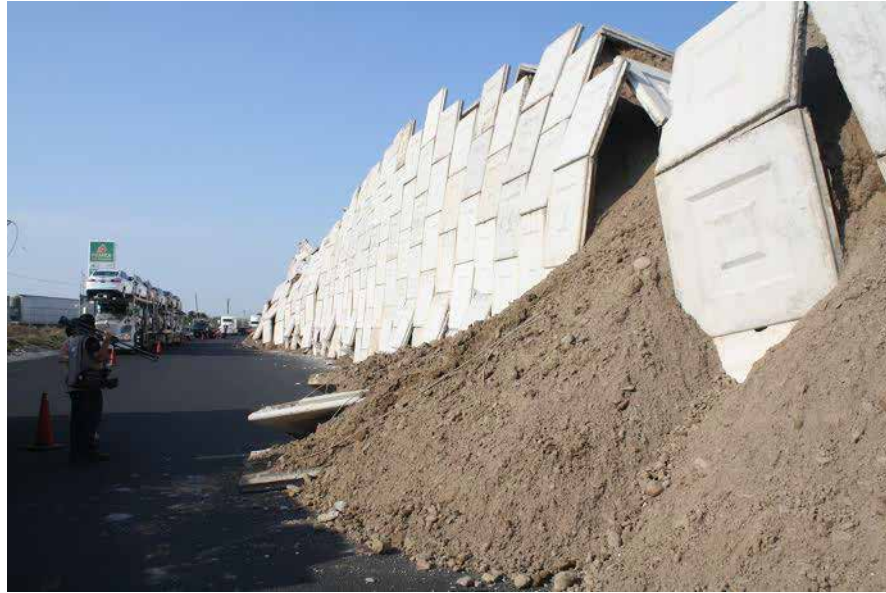
Figura 16 Colapso muro de contención.
Fuente: e-veracruz.com

Los estribos son parte fundamental de la estabilidad de un puente y pueden ser afectados por distintos factores. El asentamiento vertical de un puente es consecuencia de defectos propios de la cimentación o por alteraciones del terreno debido principalmente a socavación, los asentamientos no uniformes del terreno en la base de los estribos provocan movimientos relativos entre zonas distintas de la misma cimentación, los cuales generan esfuerzos no previstos sobre los paramentos que tienden al agrietamiento. También los estribos pueden ser afectados por giros del mismo en sus ejes, donde el origen de este fenómeno es causado debido a excentricidades en relación a la carga, empujes descompensados como a heterogeneidades del terreno. Estos empujes descompensados a su vez pueden ser generados por la excesiva sollicitación en los muros de contención donde por una compactación excesiva, infiltración en el relleno, drenajes defectuosos u otros, llegan a formar fisuras y hasta colapso de los mismos. (Ver figura 15, 16)

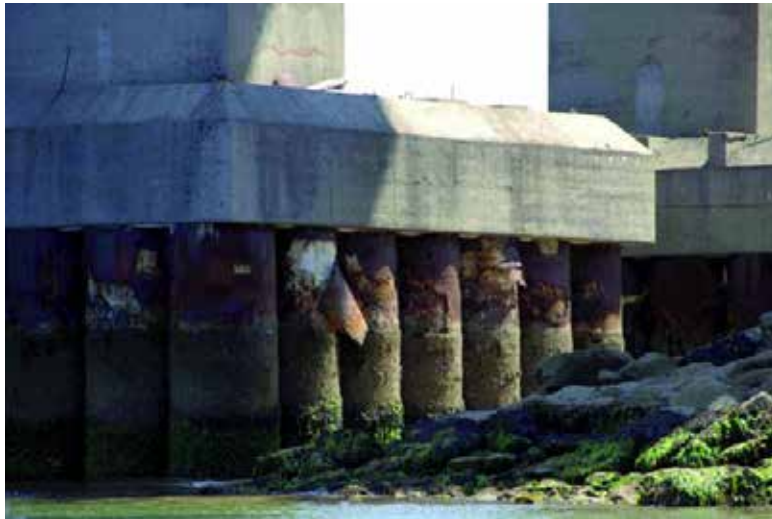
Figura 17 Deterioro en pilas

he indican el momento de rotura del elemento. De igual forma las fisuras se pueden originar por fuerzas cortantes en el elemento, lo cual es muy infrecuente debe destacarse por su gravedad, se genera en pilares muy esbeltos.

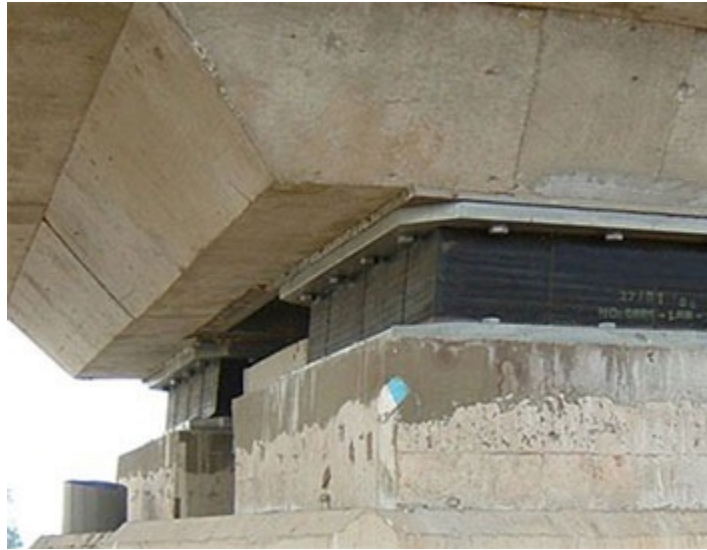
Figura 18 Deterioro en apoyos

De poseer el aparato de apoyo un exceso de deformaciones o movimientos podría evidentemente generar una falla en el mismo, dichas deformaciones se pueden presentar por pendientes excesivas, peralte excesivo y falta de cuña de nivelación, curvatura excesiva, esfuerzos horizontales excesivos, entre otros. (Ver figura 18)

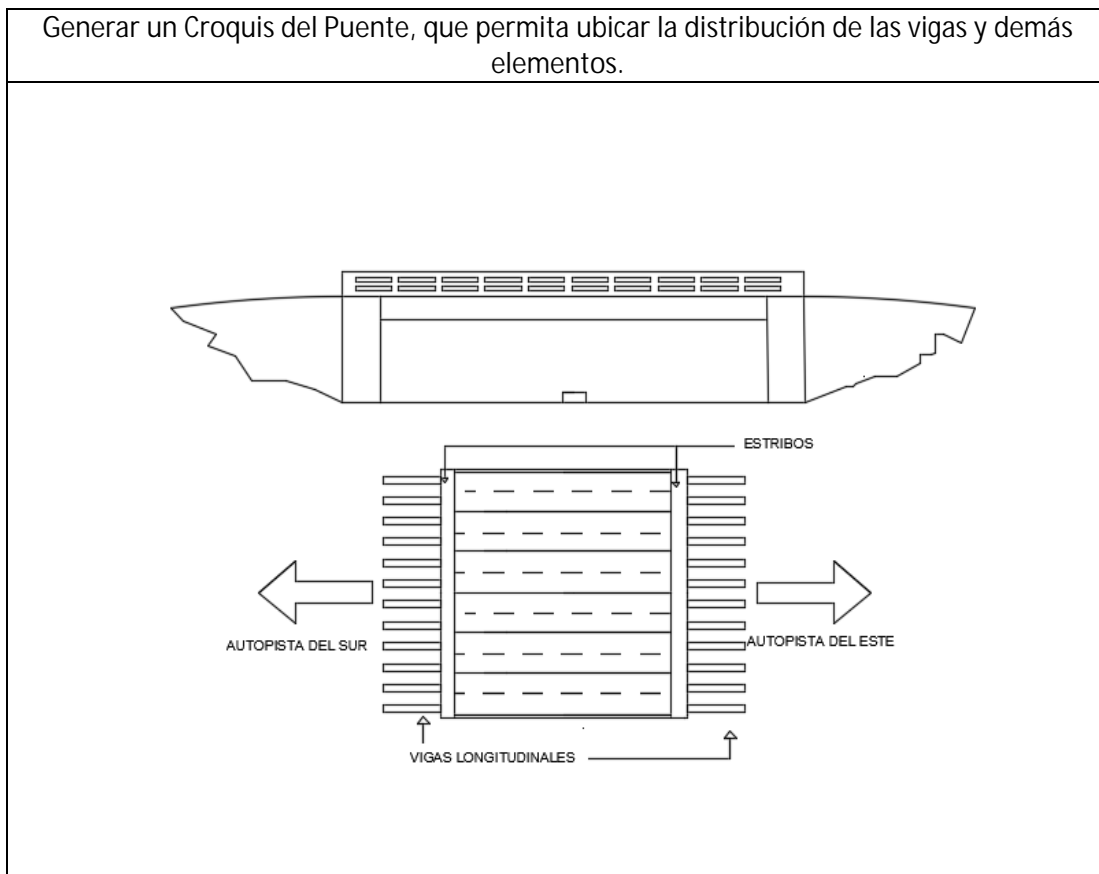
Figura 23 Protocolo de inspección, Croquis.

Se realizó un croquis ilustrativo de la ubicación de los elementos del puente, donde se especifica en forma general la disposición del puente y puntos de referencia de hacia dónde se dirige la vialidad. Con el fin de que la persona que tenga la potestad de revisar los expedientes del puente y observe esta inspección, se pueda ubicar espacialmente en el lugar he identificar con facilidad el elemento nombrado. (Ver figura 23)

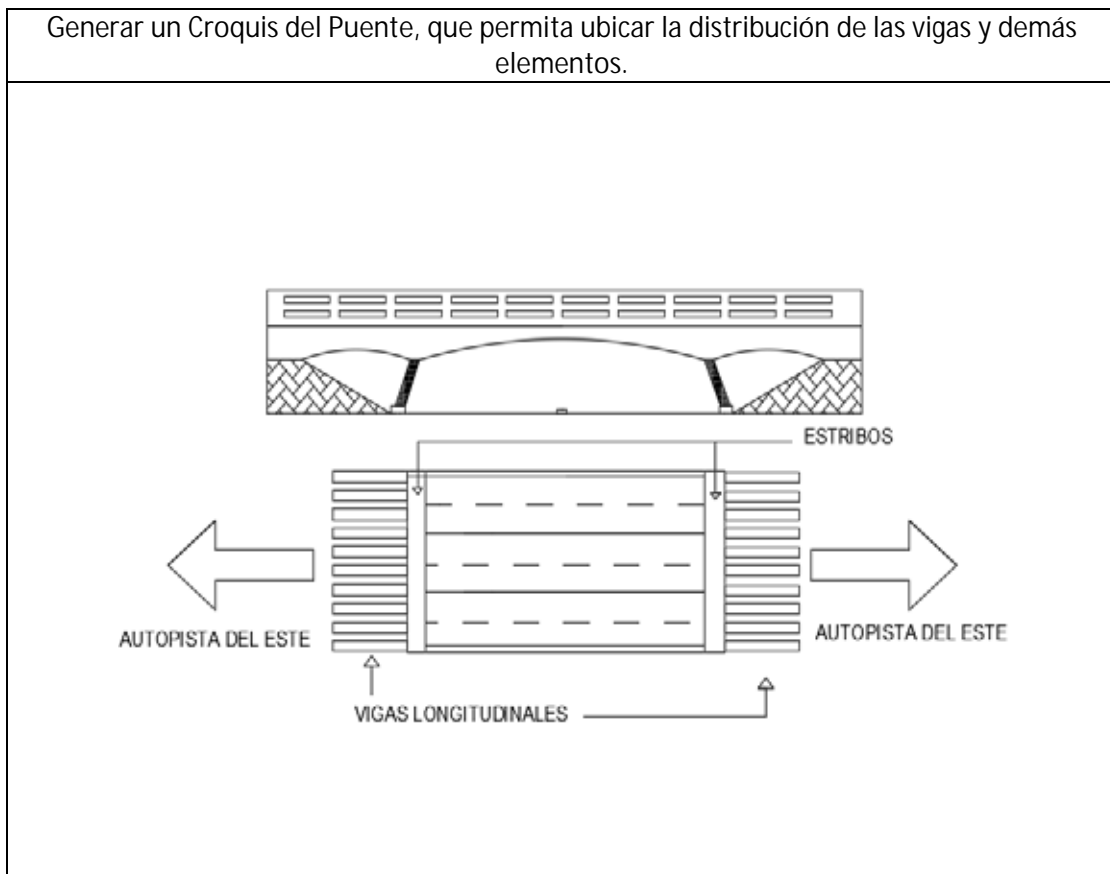
Figura 35 Protocolo de inspección, Croquis.

Se realizó un croquis ilustrativo de la ubicación de los elementos del puente, donde se especifica en forma general la disposición del puente y puntos de referencia de hacia dónde se dirige la vialidad. Con el fin de que la persona que tenga la potestad de revisar los expedientes del puente y observe esta inspección, se pueda ubicar espacialmente en el lugar he identificar con facilidad el elemento nombrado. (Ver figura 35).

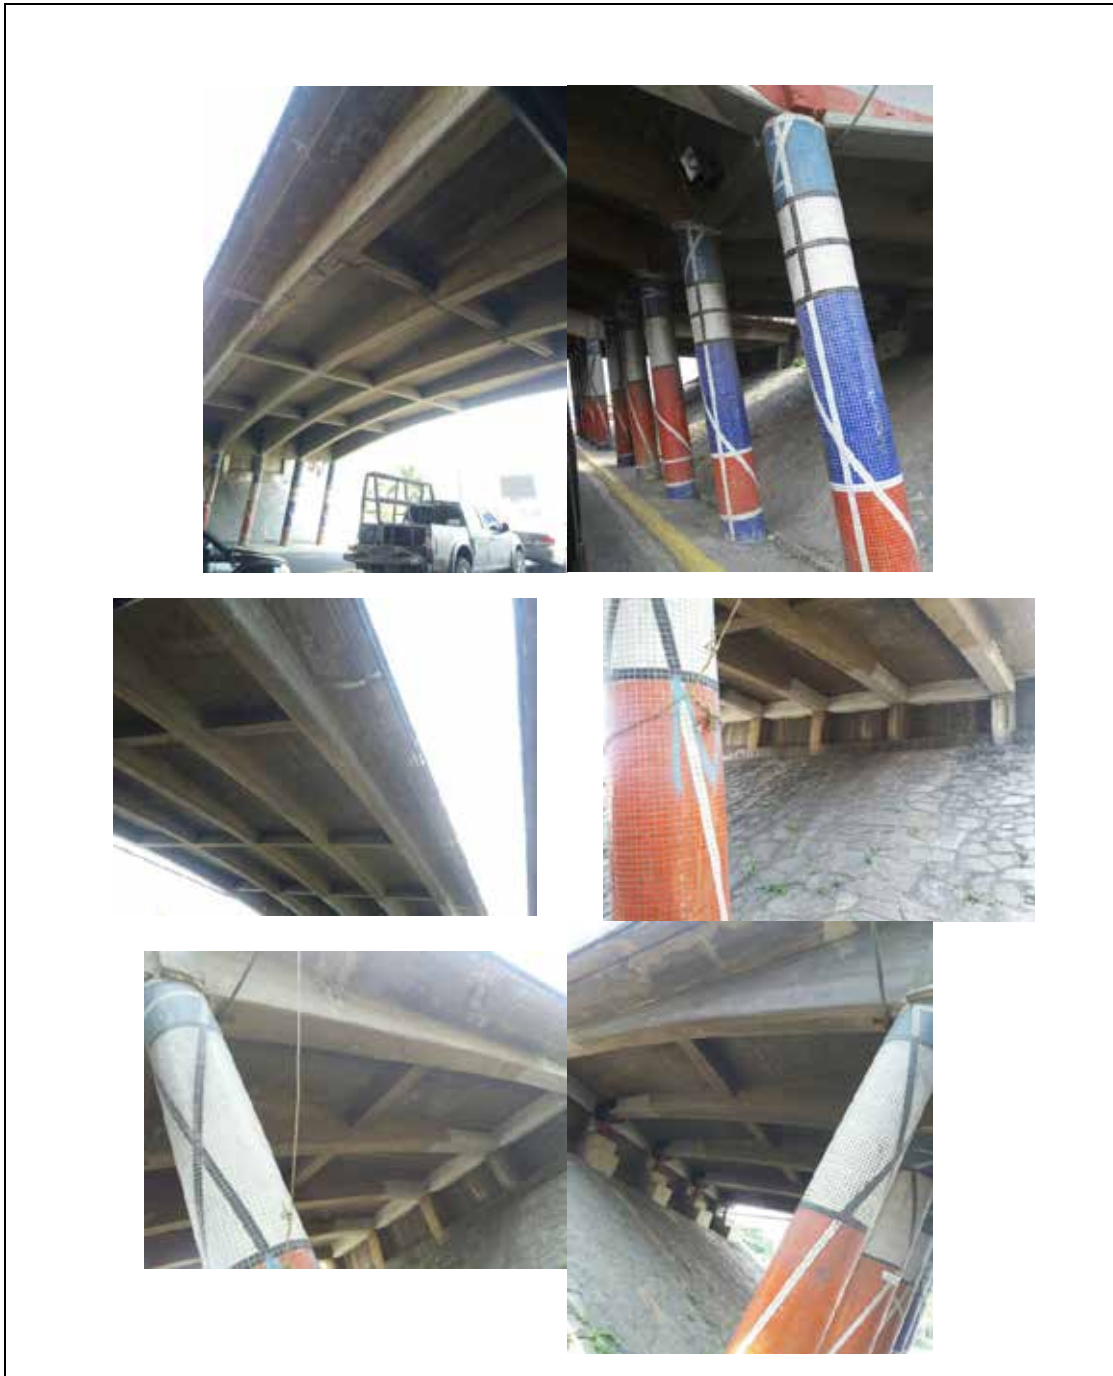
ANEXO 1 Reporte fotográfico 1, vigas, tableros y pilares de distribuidor Mañongo

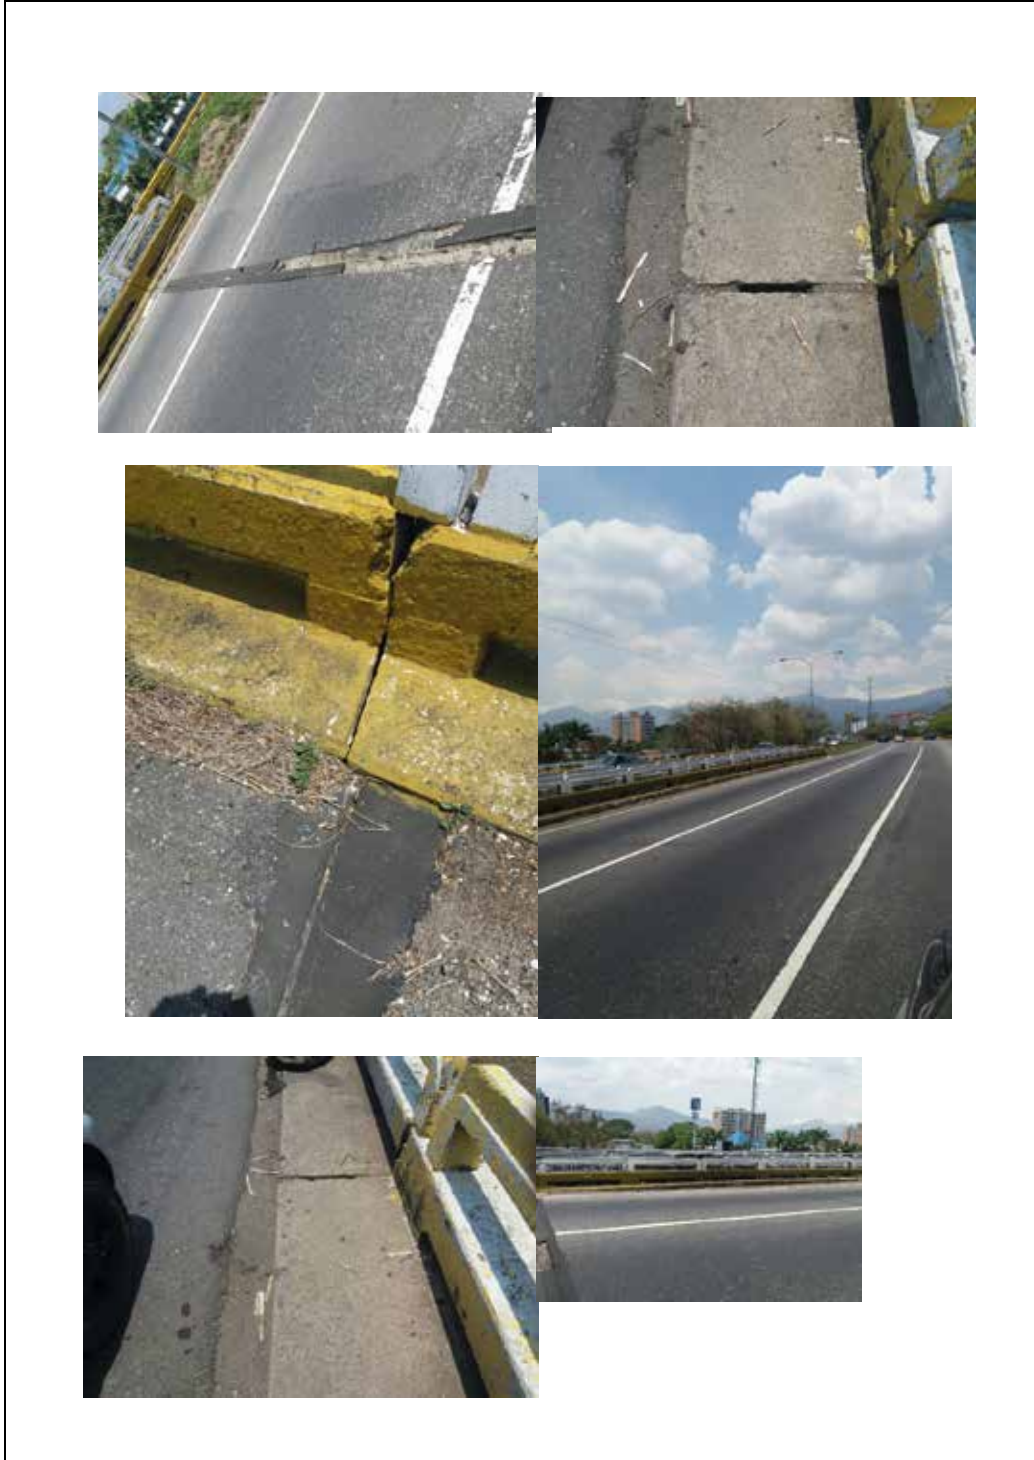
ANEXO 3 Reporte Fotográfico 3, juntas y barreras de distribuidor de Mañongo

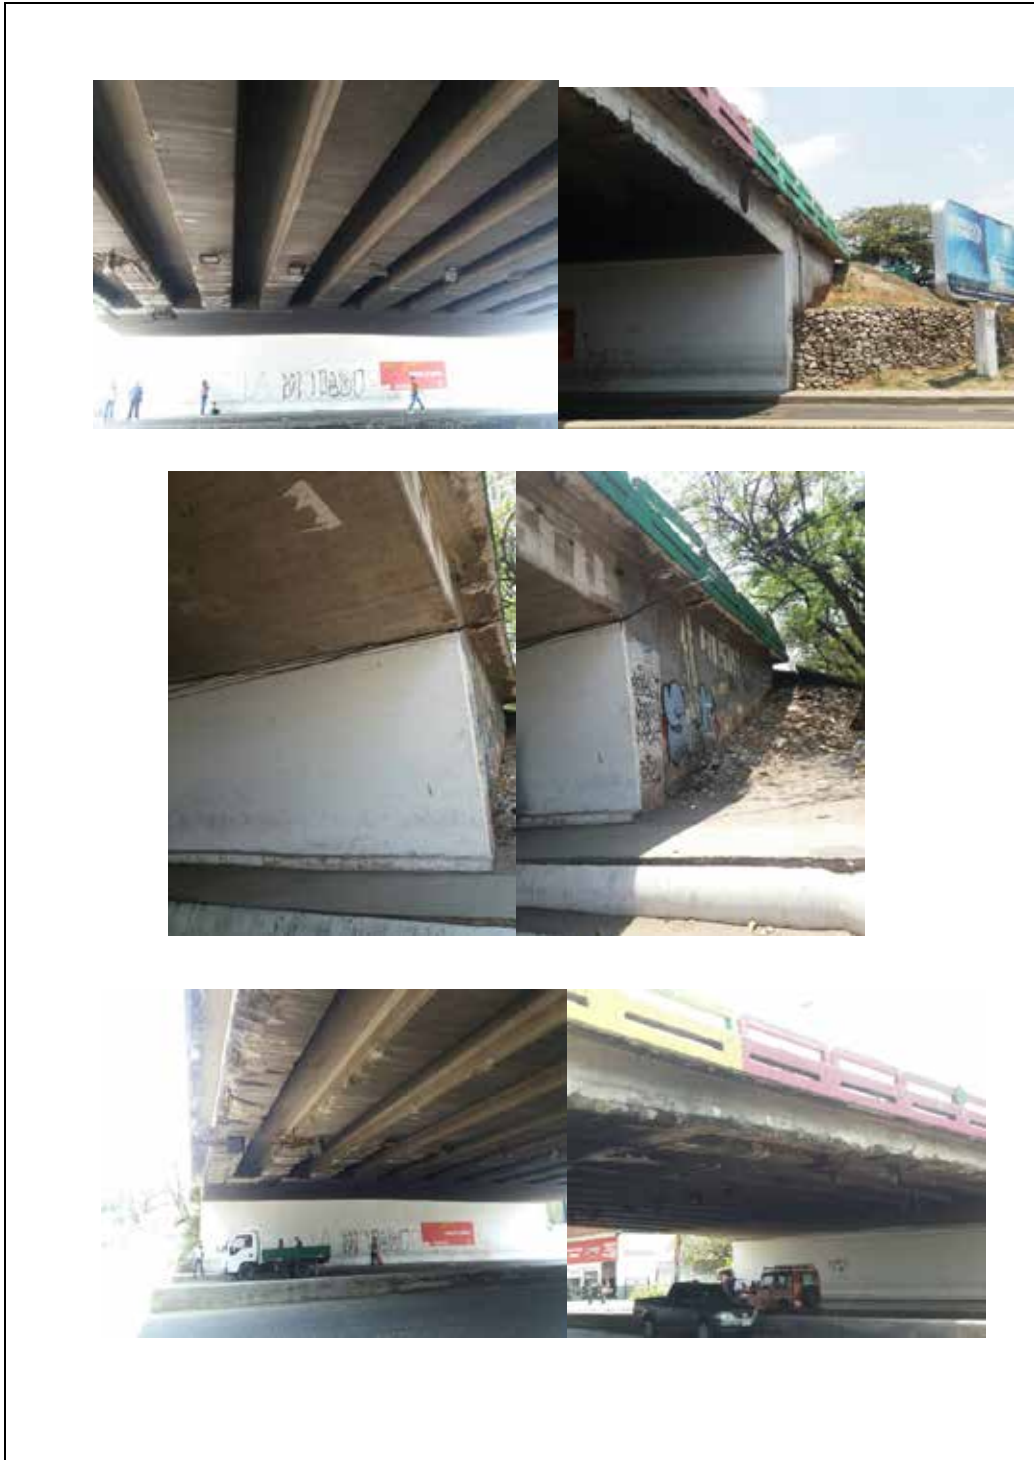
ANEXO 4 Reporte Fotográfico 4, vigas, taludes, estribos y calzada de distribuidor Michelena
