**PROPUESTA DE UN PLAN DE MEJORAS
EN EL PROCESO DE ELABORACIÓN
DE PESTAÑAS SIMÉTRICAS PARA
NEUMÁTICOS EN LA PLANTA DE
GOODYEAR DE VENEZUELA**

**Trabajo de grado presentado como requisito para optar al título de:
INGENIERO INDUSTRIAL**

San Diego, Abril de 2018

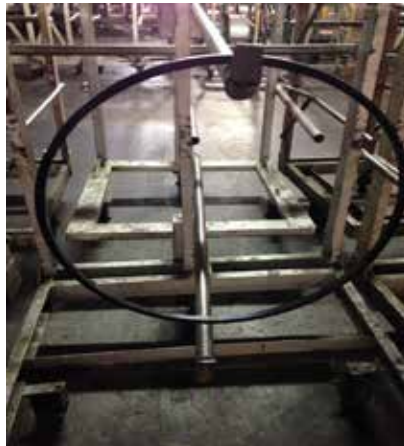
Figura 1: Pestaña simétrica.

Al ser la pestaña una parte muy particular en el neumático, la cual debe ser controlada, se requiere focalizar sus causas y raíces del problema. Es por esto que se requiere enfocar acciones que permitan normalizar este proceso, analizar muy de cerca, y diagnosticar cualquier oportunidad de mejora para mantener las especificaciones de calidad de esta variable bajo control. A continuación, para lograr una mejor relación visual, se presenta la figura de una pestaña simétrica. (Ver figura 1)

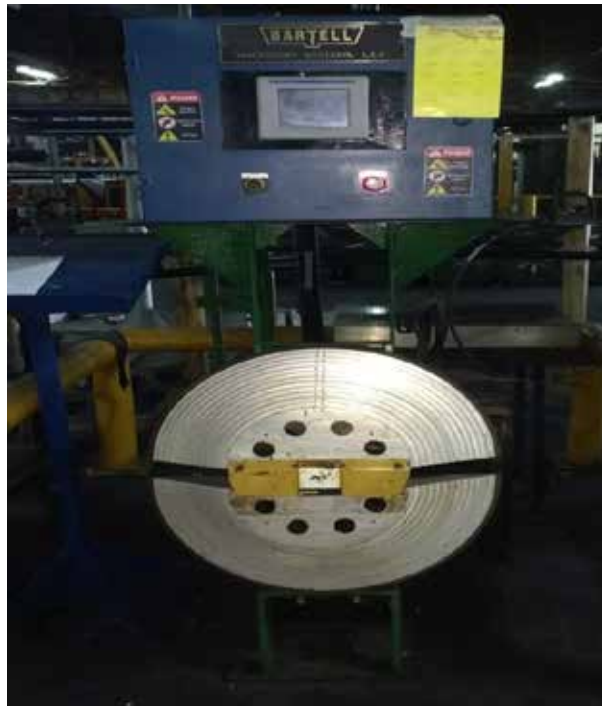
Figura7: Medidor de diámetro Bartell

identificadas por color dependiendo del código de la pestaña, así como también se identifica el carro de pestañas según el código de las mismas. Por último, al cumplirse con la cantidad solicitada a producir, y luego de identificarlas correspondientemente, éstas son trasladadas al almacén. A continuación, se muestra una figura del medidor de diámetro Bartell. (Ver figura 7).

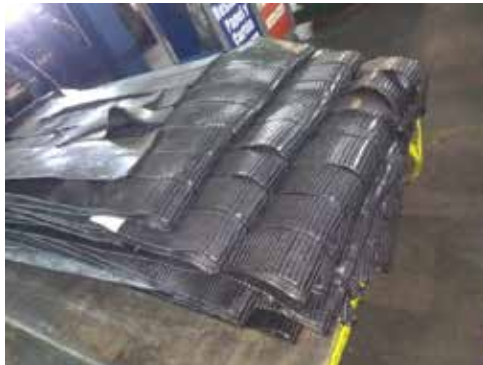
Figura 9: Compuesto elástico (goma)

compuesto, así como también, debe asegurarse de consumir el compuesto de acuerdo a la fecha de producción y registrar en orden secuencial dicho consumo. A continuación, se presenta una figura en la que se aprecia el compuesto elástico utilizado en el proceso estudiado. (Ver figura 9)

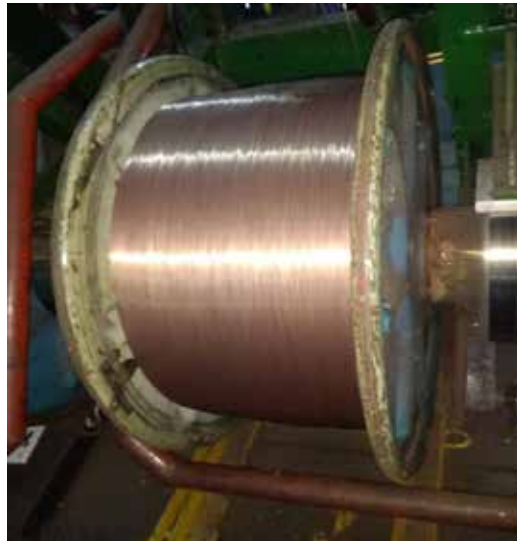
Figura 10: Bobina de alambre

A continuación, se presenta una figura en la que se puede apreciar una bobina de alambre utilizada en el proceso de elaboración de pestañas simétricas para neumáticos. (Ver figura 10)

- Mal Identificada: ocurre cuando la flecha que indica el sentido de enrollado está invertida.
- Alambre Brilloso: es una condición la cual hace que el compuesto no se adhiera al alambre, generando alambre descubierto en las pestañas.
- Punto de Soldadura: ocurre cuando a la bobina de alambre, no se le elimina el punto de soldadura.

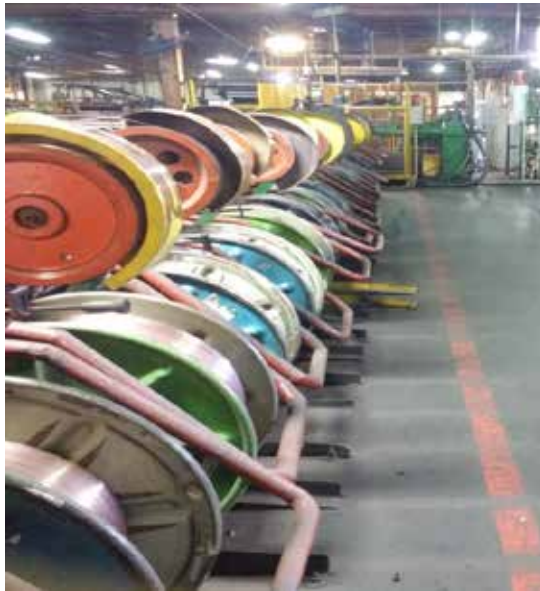
Figura11: Desenrollador de alambre

integrar al proceso todos los rollos de alambres involucrados, especificados en la cédula de producción, al colocarlos en los “puestos de creel” de la misma. El desenrollador de alambre, tiene una capacidad para 32 bobinas de alambre. (Ver figura 11)

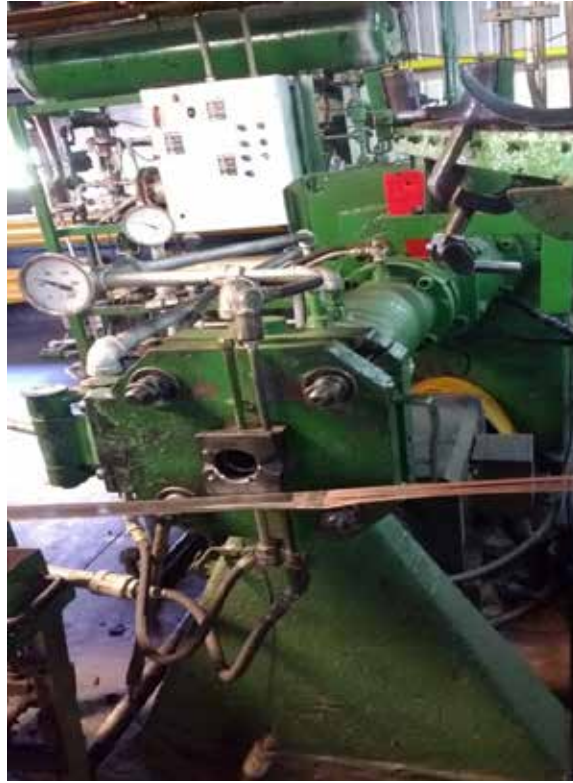
Figura 12: Molino

Por otra parte, en el proceso de elaboración de pestañas simétricas para neumáticos, está involucrado el Molino de la máquina, el cual, a través de cambios de temperatura, logra transformar la contextura del compuesto, hasta cierto punto requerido, ya que dicho compuesto viene en tiras de correas. El molino, es el responsable de inyectarle la goma a los alambres a medida que avanzan en el proceso, a través del cabezal del mismo, de manera que estos se adhieran y formen una especie de cinta, la cual luego de terminado el proceso, dará como resultado la pestaña del neumático. (Ver figura 12)

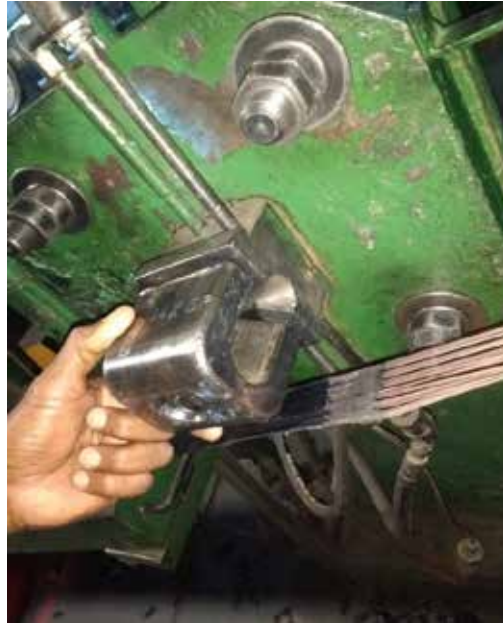
Figura 13: Cabezal de Molino

Adicionalmente, para proporcionar un mayor entendimiento, se proporciona la siguiente figura en la cual se aprecia el cabezal del equipo. (Ver figura 13)

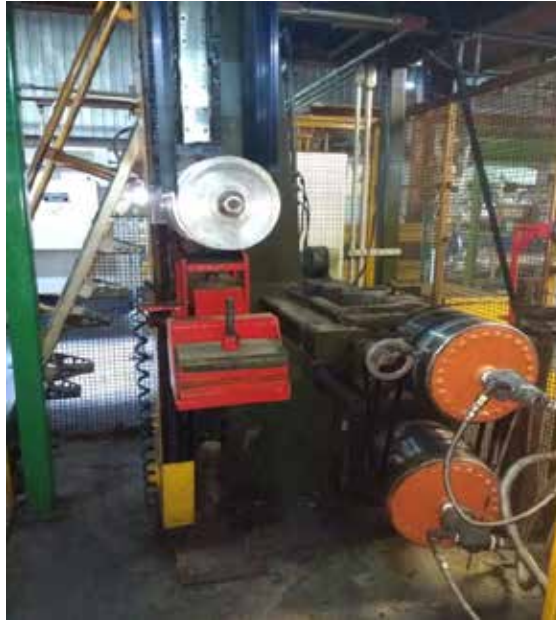
Figura 14: Festoon

Seguidamente, se encuentra el Festoon, el cual está compuesto por diferentes componentes, con funciones específicas en el proceso. Este equipo está compuesto por dos (2) tambores de enfriamiento, los cuales cumplen la función de enfriar la cinta de alambre y goma, ya que esta posee una alta temperatura luego de pasar por el cabezal del molino, en el cual se le inyecta la goma a los alambres. Seguidamente, se encuentra un (1) cilindro transformador de cinta, el cual desempeña la función de proporcionar la flexibilidad adecuada al alambre, con la finalidad de realizar sin problema alguno el empate de la pestaña al final del proceso. Por último, se encuentra una (1) torre, la cual es la responsable, en conjunto de la horma de la formadora de pestañas, de controlar y distribuir la velocidad del cuerpo desenrollador de alambres. A continuación, se muestra una figura en la que se aprecia el Festoon utilizado en el proceso. (Ver figura 14).

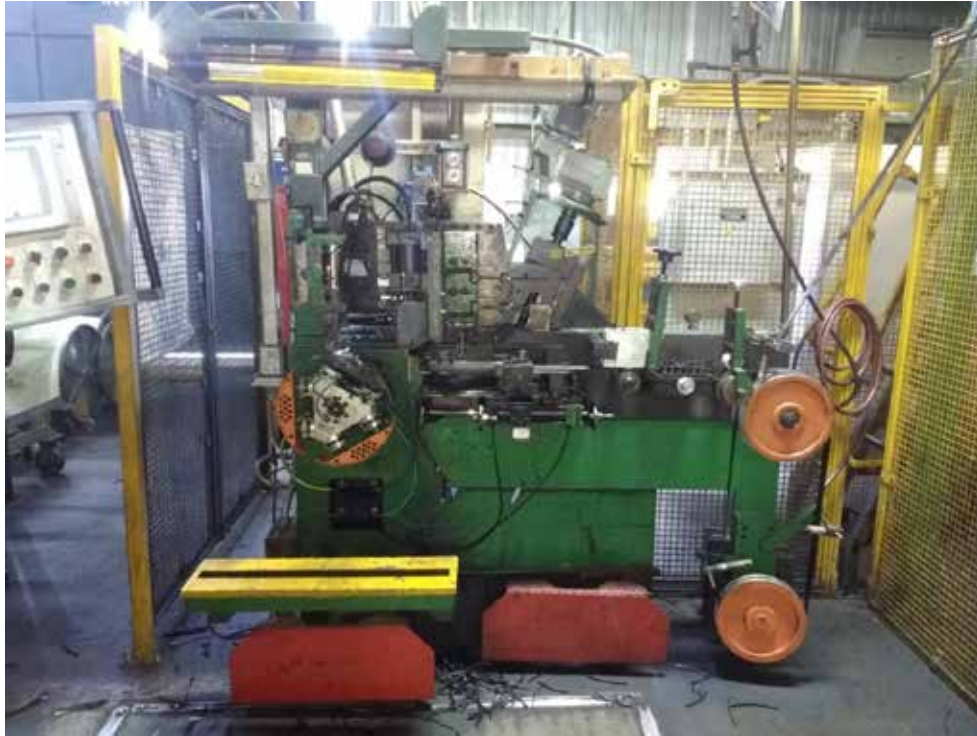
Figura: Formadora de pestañas simétricas

simétricas. A continuación, se muestra una figura de la formadora de pestañas simétricas de la Pestañadora Gadsden. (Ver figura 15).

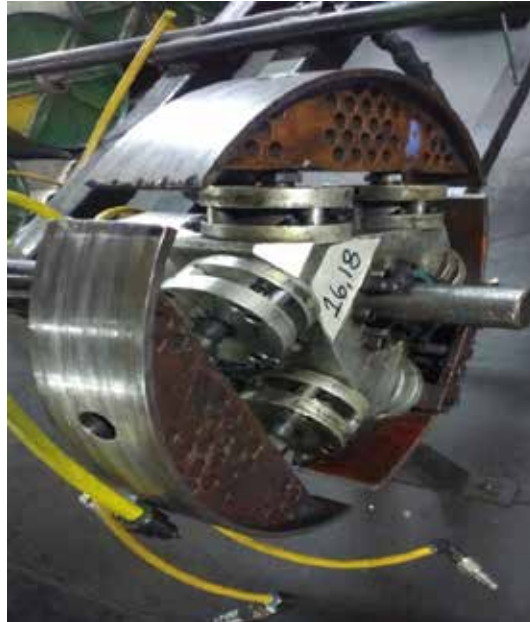
Figura 21: Hormas en estado de corrosión

Hormas de la pestañadora “Gadsden” en estado de corrosión. (Ver figura 21)

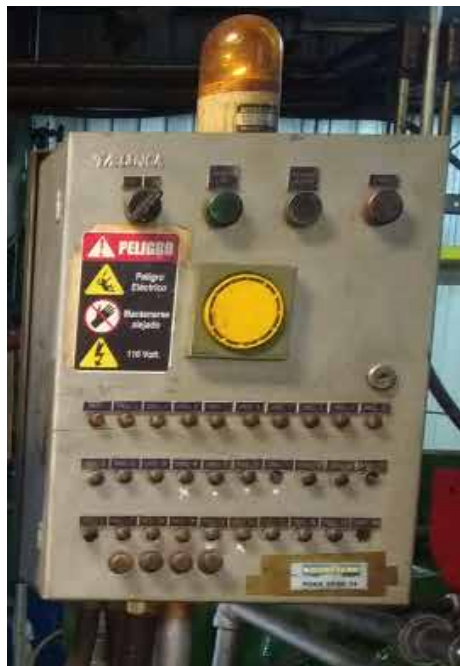
Figura 22: Panel de control averiado

Panel de control en la Pestañadora “Gadsden” averiado. (Ver figura 22)

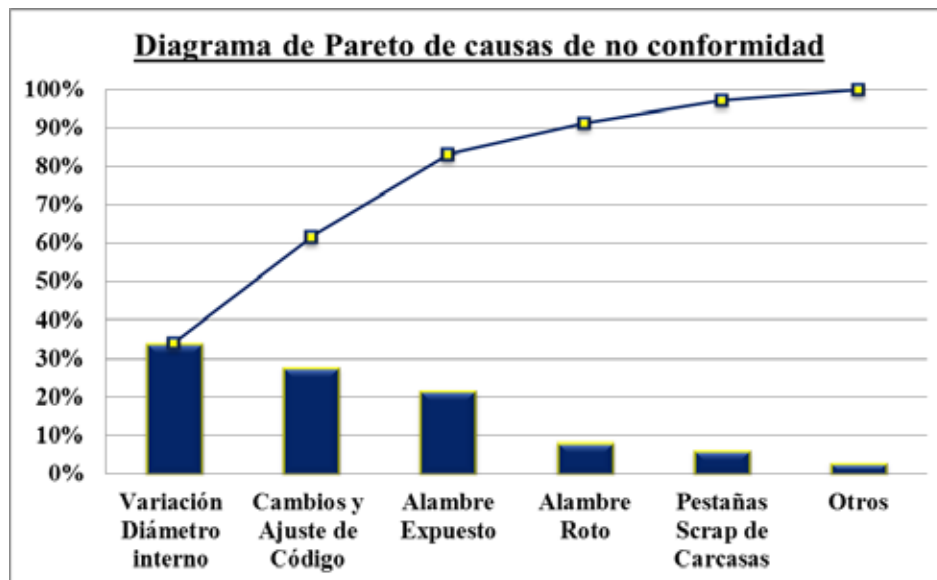
Figura 23: Diagrama de Pareto de causas de no conformidad

A partir de las malas condiciones que presentan ciertos activos en el área de estudio, se han desencadenado una serie de no conformidades en el producto, las cuales perjudican significativamente a la empresa, generando un impacto económico por desperdicios. Se pretende atacar las fallas que están generando las no conformidades en las pestañas simétricas, por ésta razón, se recopiló toda la documentación generada en los “comité” de producto no conforme, así como de los formatos de “Control de pestañas Scrap Div A-2”, correspondientes a las no conformidades asociadas al proceso de elaboración de pestañas simétricas para neumáticos, en el lapso de tiempo comprendido entre Octubre-Noviembre del 2017, con la finalidad de elaborar un diagrama de Pareto que permita visualizar las fallas más repetitivas en el registro de dicha documentación y en su orden de frecuencia. A continuación, se muestra el diagrama de Pareto, el cual se obtuvo a partir de la recopilación mencionada anteriormente, que contiene los diferentes casos de no conformidad asociados al proceso de elaboración de pestañas simétricas para neumáticos, en el lapso de tiempo estudiado. (Ver figura 23).

En el presente trabajo de grado, se atacarán las tres (3) primeras causas de no conformidad más recurrentes en el proceso, dejando las causas restantes para ser estudiadas en futuras investigaciones, de modo que, se establecerán planes de acción para las siguientes causas: Variación de diámetro interno (34%), cambios y ajuste de código (28%), Alambre expuesto (21%). Se aspira analizar cada una de las causas mencionadas anteriormente antes de proceder a la elaboración de dichos planes de acción, con la finalidad de disminuir el producto fuera de especificación, en el proceso estudiado. A continuación, se realizará el análisis de causa raíz del proceso, utilizando la herramienta del Diagrama de Ishikawa. (Ver figura 24).

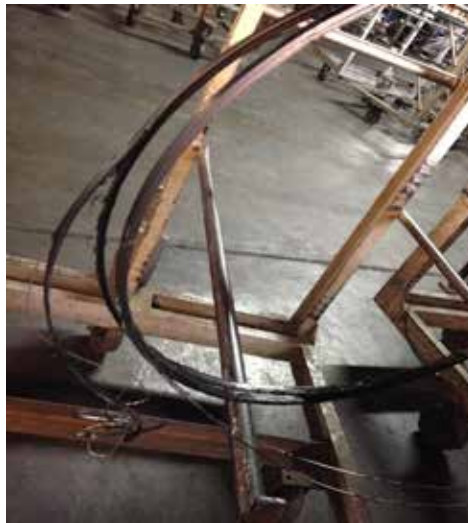
Figura 25: Pestaña simétrica alambre expuesto

respecta a la seguridad y calidad del neumático, el trato que se le da a las mismas debe ser el más óptimo. La presente causa de no conformidad por “Alambre expuesto” consiste en que a un segmento de la pestaña, independientemente de su tamaño, tenga visible el alambre utilizado para su construcción, en vez de estar recubierto totalmente por el compuesto de goma que se utiliza en el proceso. Como se mencionó anteriormente, este segmento de alambre puede ir desde una pequeña porción de alambre visible, hasta una o más vueltas enteras que se despegan del mismo, posicionándose las pestañas simétricas que presentan este defecto, como un desperdicio para la organización. A continuación, se muestra una figura en la que se evidencia una pestaña simétrica, que presenta la causa de no conformidad de “Alambre expuesto”. (Ver figura 25).

5 ¿POR QUÉ?			
Nº	Alambre Expuesto en Pestañas Simétricas.		
1	¿Por qué?	Pregunta: ¿Por qué en las pestañas se presenta el defecto de "Alambre expuesto"? Repuesta: Porque la goma de la pestaña se despega al momento de que el operador la necesita, y la agarra en el área de "Armado".	Por lo tanto
2	¿Por qué?	Pregunta: ¿Por qué la goma de la pestaña se despega en el momento que el operador agarra? Repuesta: Porque la goma de la pestaña se queda pegada con la pestaña que tiene detrás de ella.	Por lo tanto
3	¿Por qué?	Pregunta: ¿Por qué la goma de la pestaña se queda pegada con la pestaña que tiene detrás de ella ? Repuesta: Porque en el carro de pestañas, las pestañas están muy unidas y presionadas.	Por lo tanto
4	¿Por qué?	Pregunta: ¿Por qué en el carro de pestañas, las pestañas están muy unidas y presionadas? Repuesta: Porque el operador introduce en el carro de pestañas el número de pestañas permitidas, y las empuja ocasionalmente hacia el fondo del carro para hacer espacio.	Por lo tanto

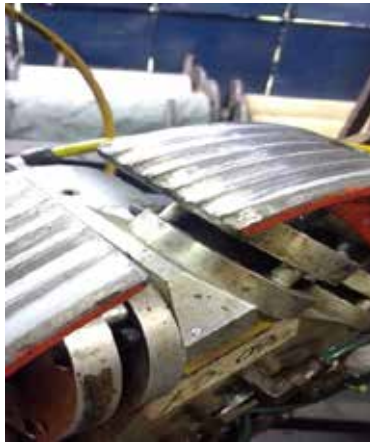
Figura 26: Segmentos de horma desgastados

diámetro interno, es debido al estado en que actualmente se encuentran las hormas, ya que se observa, que las mismas presentan desgaste en sus segmentos, lo cual disminuye la precisión en el diámetro interno al momento de que se forman las hormas. A continuación, se muestra una figura en la que se puede apreciar el estado de desgaste en el que se encuentran los segmentos de una de las hormas utilizadas en el proceso estudiado, en la pestañadora Gadsden. (Ver figura 26).

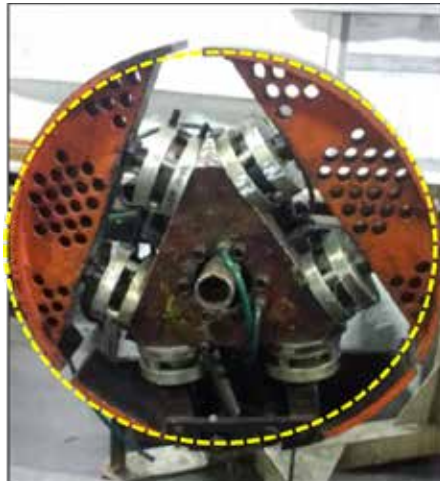
Figura 31: Horma con segmentos descalibrados

ocasionando que los operadores necesiten calibrar los segmentos de las hormas varias veces al día en algunas oportunidades, incrementando las posibilidades de recurrencia de producto no conforme, ya sea por la causa de “variación de diámetro interno” o por la causa de “Cambios y ajuste de código”. Asimismo, se incrementan las posibilidades de que los segmentos de las hormas no se encuentren perfectamente calibrados, de acuerdo a las especificaciones que exige el código a producir. A continuación, para proporcionar un mayor entendimiento, se muestra una figura de una horma con sus respectivos segmentos descalibrados. (Ver figura 31).

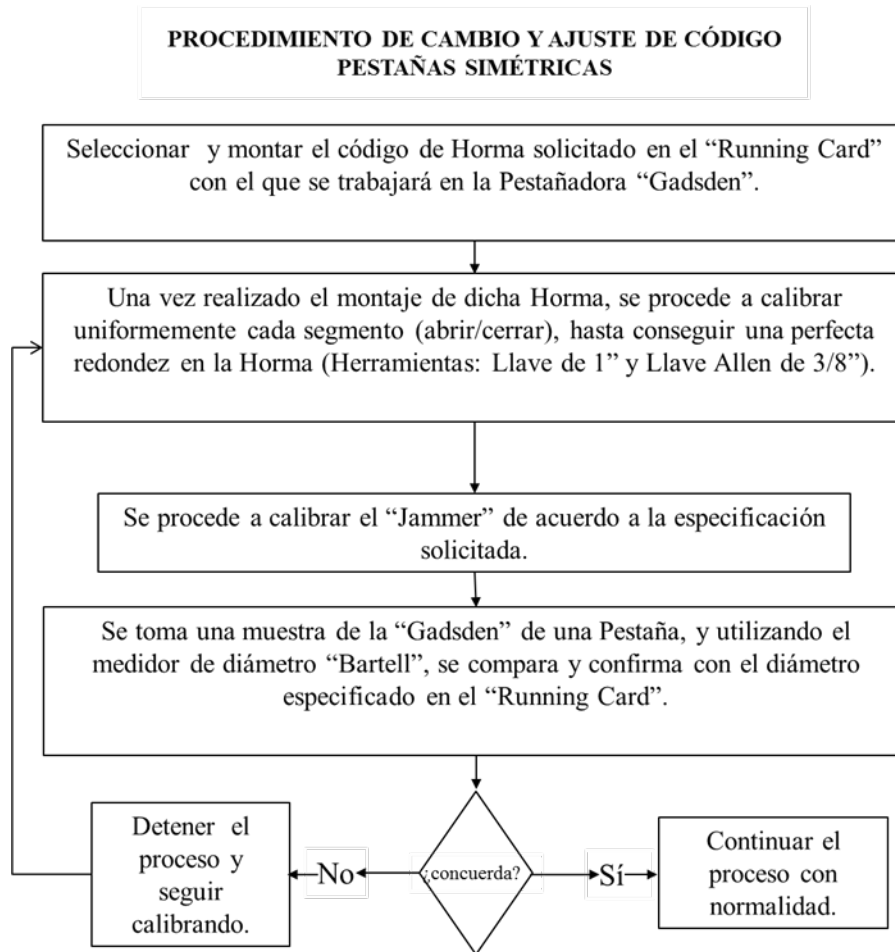
Figura 32: Procedimiento de cambio y ajuste de código

La elaboración de la presente propuesta, le permitirá a la empresa Goodyear de Venezuela, minimizar las no conformidades presentes en el proceso, correspondientes a los cambios y ajustes de código. Es indispensable que el procedimiento de cambio y ajuste de código que actualmente se emplea en el proceso de elaboración de pestañas simétricas sea modificado, de manera que sea lo más favorable posible para el proceso. A continuación, se presenta el procedimiento utilizado actualmente referente a los cambios y ajustes de código de pestañas. (Ver figura 32).

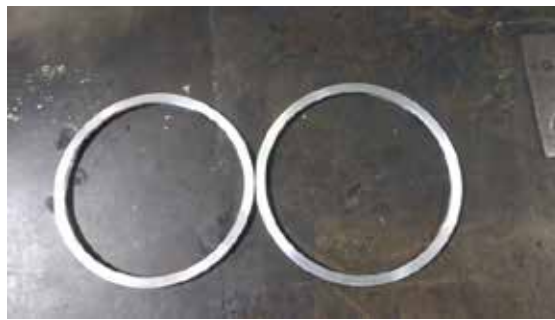
Figura 33: Patrón para hormas a prueba de errores

Dicha propuesta de creación de un dispositivo a prueba de errores (Poka-Yoke), consistirá básicamente en un patrón, compuesto de un aro de aluminio, de un espesor adecuado, que posea de diámetro interno, la misma medida que el código de la pestaña simétrica que solicita el Running Card. Cabe destacar que para que dicha propuesta sea exitosa, debe existir un patrón por cada código de pestaña simétrica existente. A continuación se muestra una figura del patrón mencionado previamente. (Ver figura 33).

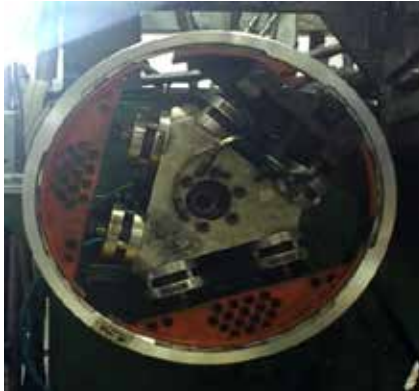
Figura 34: Modo de utilización de patrón

De esta manera, cuando el operador se encuentre en la fase del procedimiento en el que calibra la horma, dicho patrón sea insertado en ella, creando una especie de límite o techo para los segmentos de la horma, para que de este modo el operador calibre los segmentos hasta que todas las partes del mismo se encuentren en contacto con el patrón. Así mismo, para lograr una relación visual de lo explicado anteriormente, a continuación se presenta una figura que muestra el modo de la utilización del patrón mencionado anteriormente. (Ver figura 34).

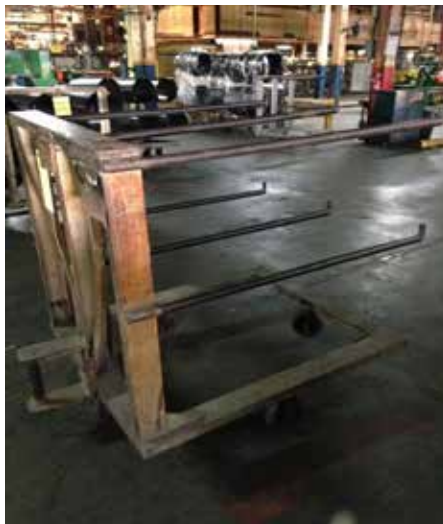
Figura 36: Carro de almacenamiento de pestañas simétricas vacío

En correspondencia con el análisis de la raíz de la causa de “Alambre expuesto”, realizado anteriormente, específicamente utilizando la herramienta de los cinco ¿por qué?, se establece la propuesta de mejora de la realización de una modificación en los carros de almacenamiento de pestañas simétricas, con la pretensión de disminuir la recurrencia de la presente causa estudiada. Dicha propuesta de modificación consiste básicamente en disminuir al área de contacto que poseen las pestañas entre sí, pretendiendo reducir sustancialmente la presión que ejercen entre ellas al ser almacenadas en el carro de almacenamiento de pestañas simétricas, y por ende, cómo se mencionó previamente, disminuir la recurrencia de la presente causa en el proceso de elaboración de pestañas simétricas para neumáticos, la cual actualmente representa un 21% del total de las causas de no conformidad. A continuación se muestra una figura de un carro de almacenamiento de pestañas simétricas vacío, utilizado actualmente en dicho proceso. (Ver figura 36)

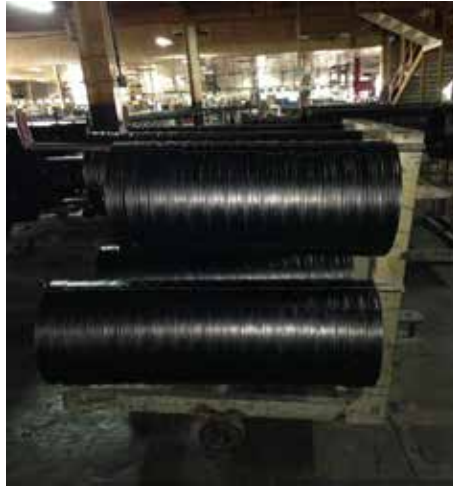
Figura 37: Carro de almacenamiento de pestañas simétricas lleno.

Adicionalmente, para lograr una relación visual, se presenta la siguiente figura de un carro de almacenamiento de pestañas simétricas lleno u ocupado. (Ver figura 37).

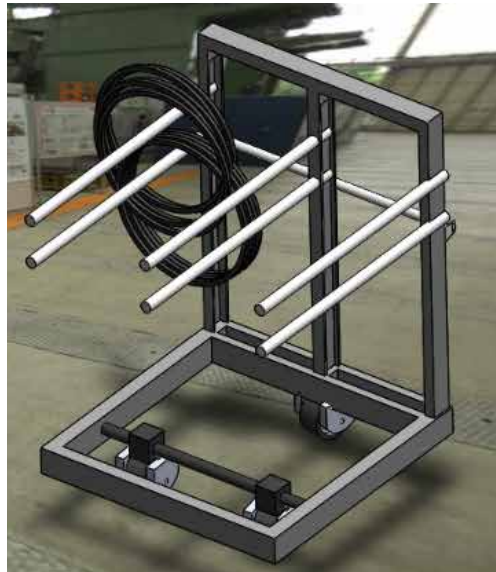
Figura 38: Propuesta de carros de almacenamiento

que se cumpla con la producción estipulada en el Running Card. A continuación, para lograr una relación visual, se presenta una figura realizada con el software SolidWorks, de un carro de almacenamiento de pestañas simétricas, con los lineamientos propuestos anteriormente. (Ver figura 38).

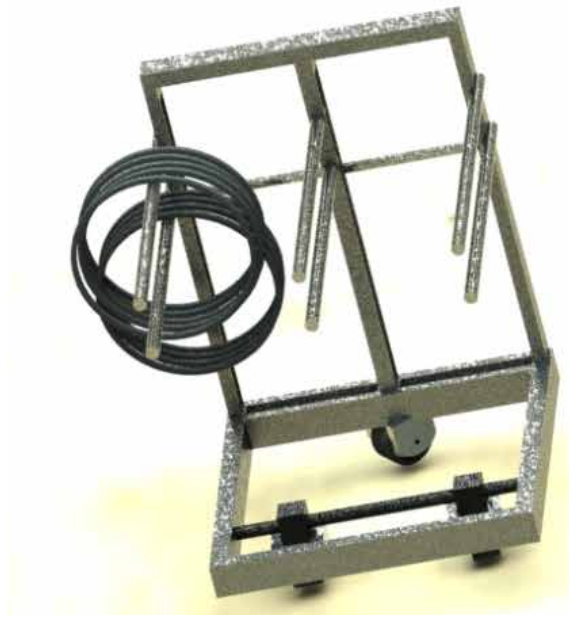
Figura 39: Propuesta de carros de almacenamiento (perspectiva dif.)

Adicionalmente, se muestra una figura desde otra perspectiva, de un carro de almacenamiento de pestañas simétricas, modificado según lo propuesto anteriormente, realizado con el software SolidWorks. (Ver figura 39).
