**PROPUESTA DE UN PLAN DE
MEJORAS EN EL ÁREA DE PBO DE
PINTURA MEDIANTE LA
APLICACIÓN DE LA QA MATRIZ
EN LA EMPRESA FCA
VENEZUELA L.L.C.**

Trabajo de Grado para Optar al Título de
INGENIERO INDUSTRIAL

San diego, julio de 2018

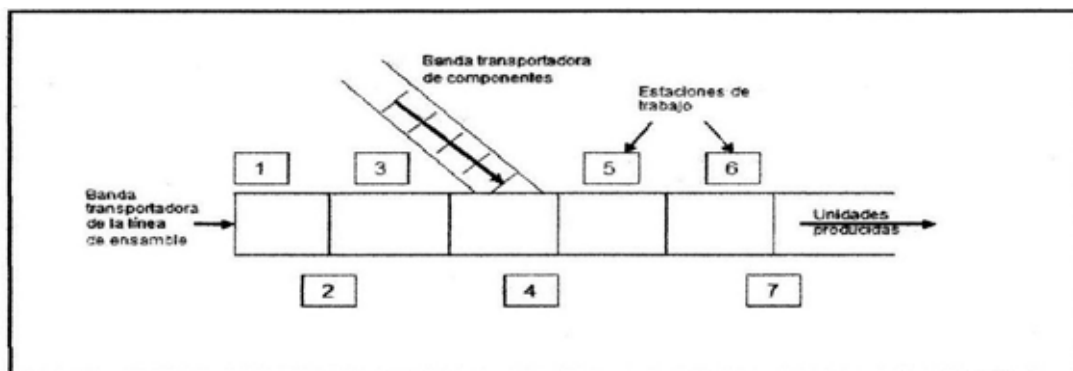
Figura 1 Distribución de una Línea de Ensamble

Cartier, M (2008). En una línea de ensamble, el producto generalmente se mueve vía medios automatizados, tal como una banda de transportación, a través de una serie de estaciones de trabajo hasta que se complete. Esta es la manera en que se ensamblan los automóviles, y se producen los aparatos de televisión y los hornos, o las hamburguesas de comida rápida. (Ver Figura 1).

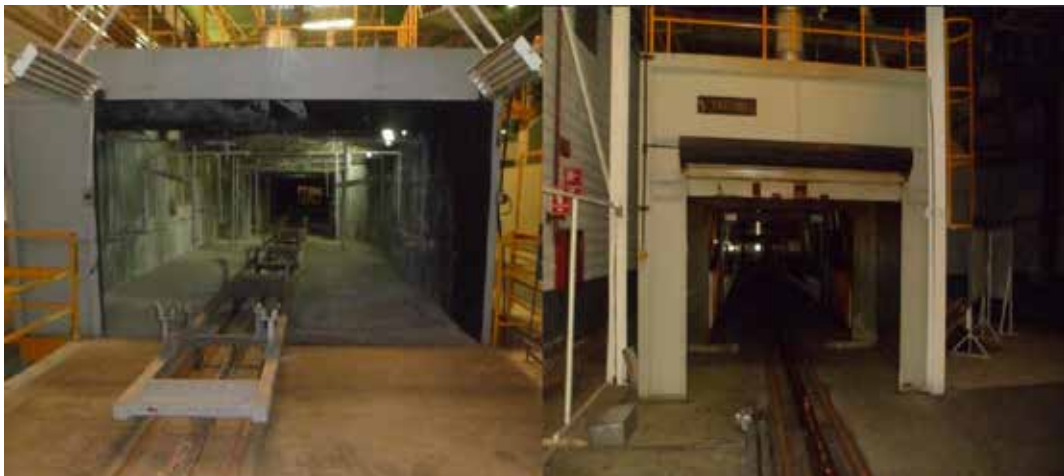
Figura 8: Túnel de fosfato /Sistema de fondo por inmersión (ecoat)

Luego del acabado metálico entra a pintura, comenzando por el túnel de fosfato, en este se realiza una preparación del metal donde pasando por varias etapas con soluciones químicas se condiciona para la aplicación de un fondo anticorrosivo en el área de e-coat, donde la unidad es introducida a una piscina de fondo que mediante el sistema de eletro deposición el fondo se adhiere a la misma. (Ver Figura 8).

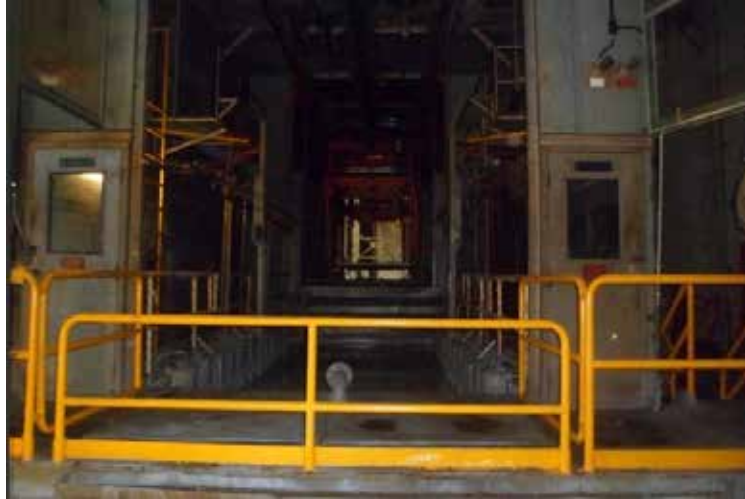
Figura 9: Horno de curado de ecoat
Fuente: Ojeda, R. (2018).

Una vez culminado este proceso se pasa al sistema de horneado o curado de fondo, el cual se ilustra en la Figura 9, para luego realizar el chequeo ejecutado por el personal de pintura, quien se encarga de realizar una inspección y medición de los espesores, para de esta forma verificar en buen funcionamiento y cumplimiento de los requerimientos de calidad establecidos por FCA Venezuela L.L.C para este proceso.

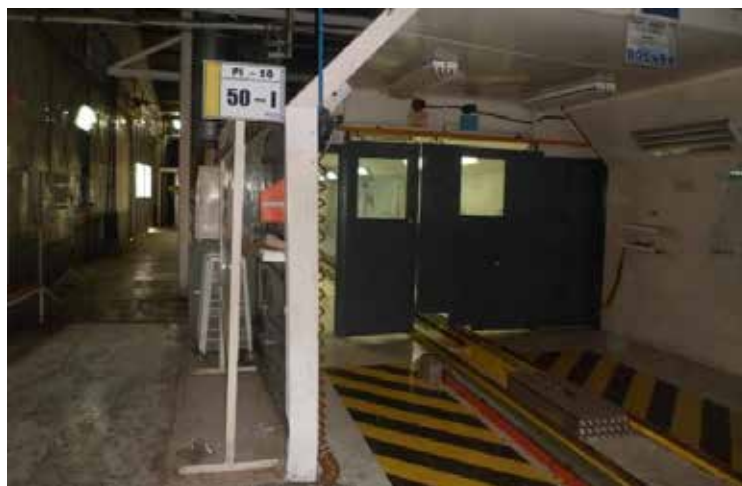
Figura 10: Cabina y Horno de Fondo
Fuente: Ojeda, R. (2018).

Seguidamente se tiene la etapa de aplicación de sello este proceso permite eliminar posible pase de agua en la unidad, para luego pasar a una etapa de limpieza con paños prosat. Estas se encuentran impregnadas de alcohol industrial, garantizado que la unidad pase a la siguiente etapa sin restos de sello, ya que una vez limpio la unidad entre al proceso de aplicación de fondo manual (Cabina de Fondo) para pasar nuevamente a curado de fondo que no es más que horneado de la unidad como se observa en la Figura 10.

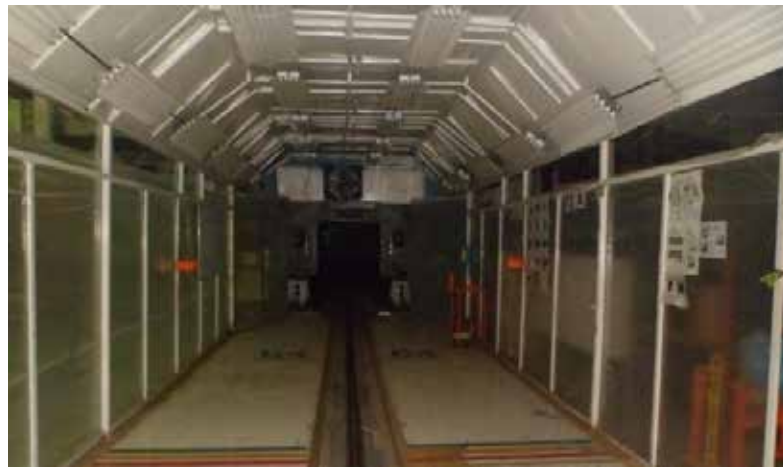
Figura 11: Cabina de Lijado

Ya culminado este proceso pasa a la estación de lijado como se muestra en la Figura 11, allí se eliminan defectos tales como: escurridos, sucios, abolladuras y posibles restos de sello. Al salir la unidad de esta estación pasa por el proceso de limpieza, el cual está basado en un sistema de soplado manual de toda la unidad y suicidad que se arrastra durante todo el proceso y conjuntamente con paños con alcohol para quitar restos de lijado, polvillo e limpiezas. Ya terminado este proceso se pasa a la cabina de pintura como se observa en la Figura 12, donde se aplica mediante pistola a una presión adecuando el recubrimiento final del vehículo.

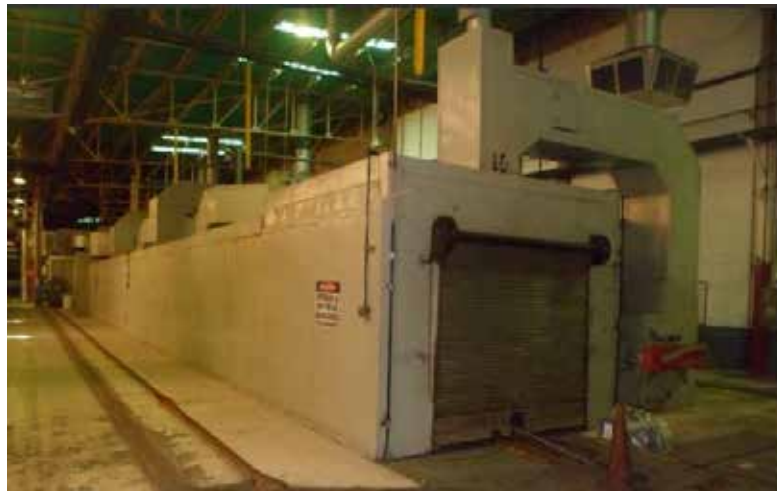
Figura 14: Horno de Color(Curado o Horneado)

Etapa 2: Radiación es donde comienza el calentamiento de la lata.

Etapa 3 y 4: Proceso de horno, al salir esta unidad son enfriados mediante ventiladores. (Ver Figuras 14 y 15).

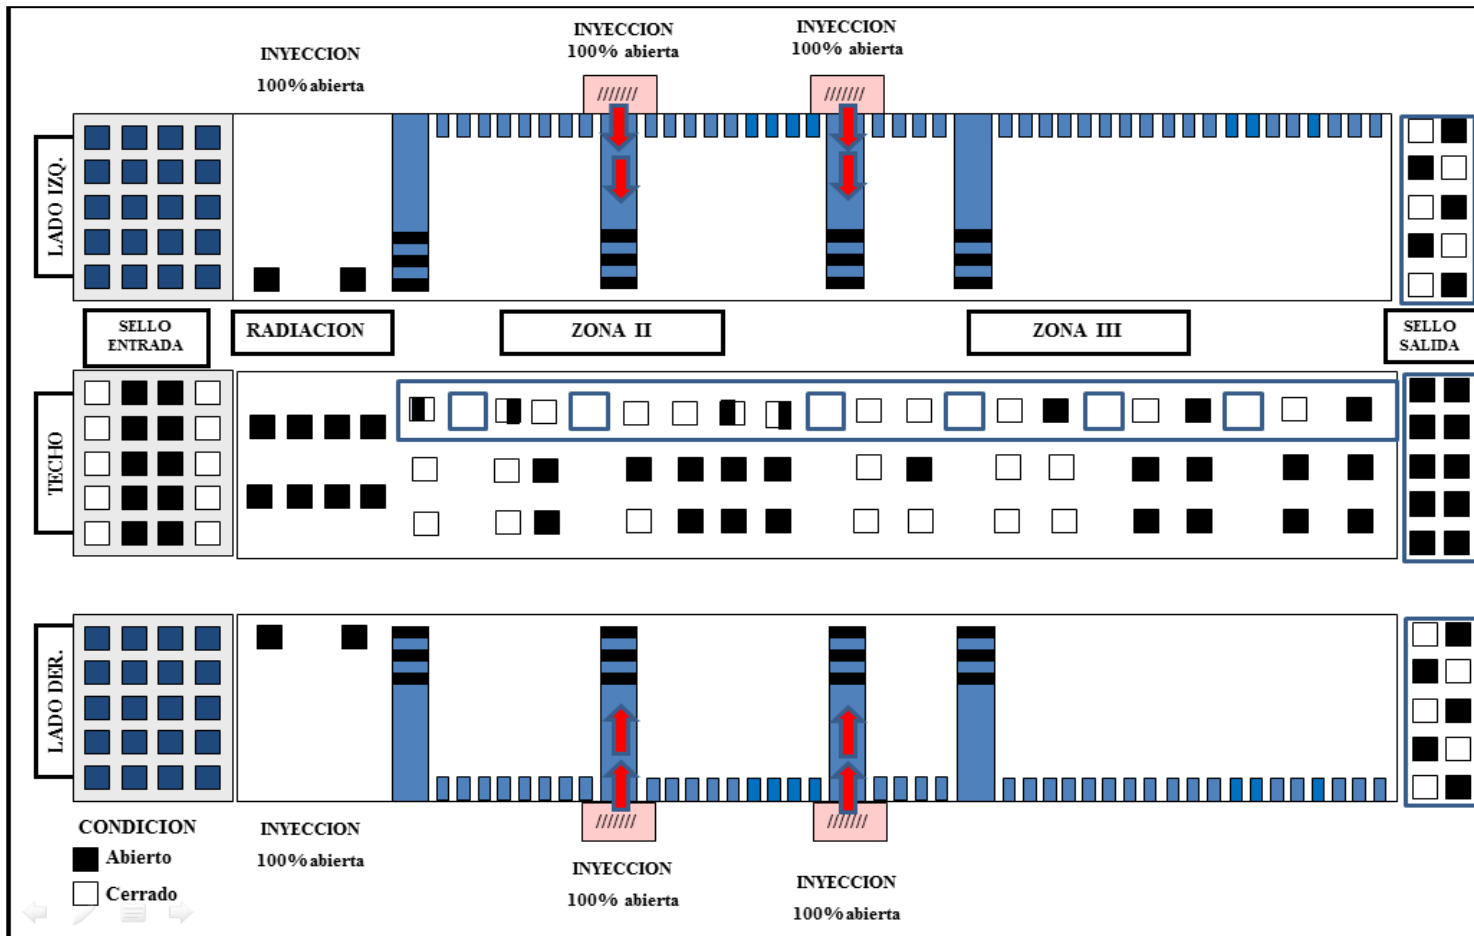
Figura 27. DISTRIBUCION INTERNA (HORNO DE COLOR)

Por otro lado, en las Figuras 27 y 28 se ilustra la distribución interna del Horno de Color. Mientras que en el Cuadro 8 se presenta el cronograma anual del plan de mantenimiento. En este orden de ideas, el período de frecuencia es de Julio a

SET POINT # 1: 550 °F / SET POINT # 2: 278 °F / SET POINT # 3: 290°F

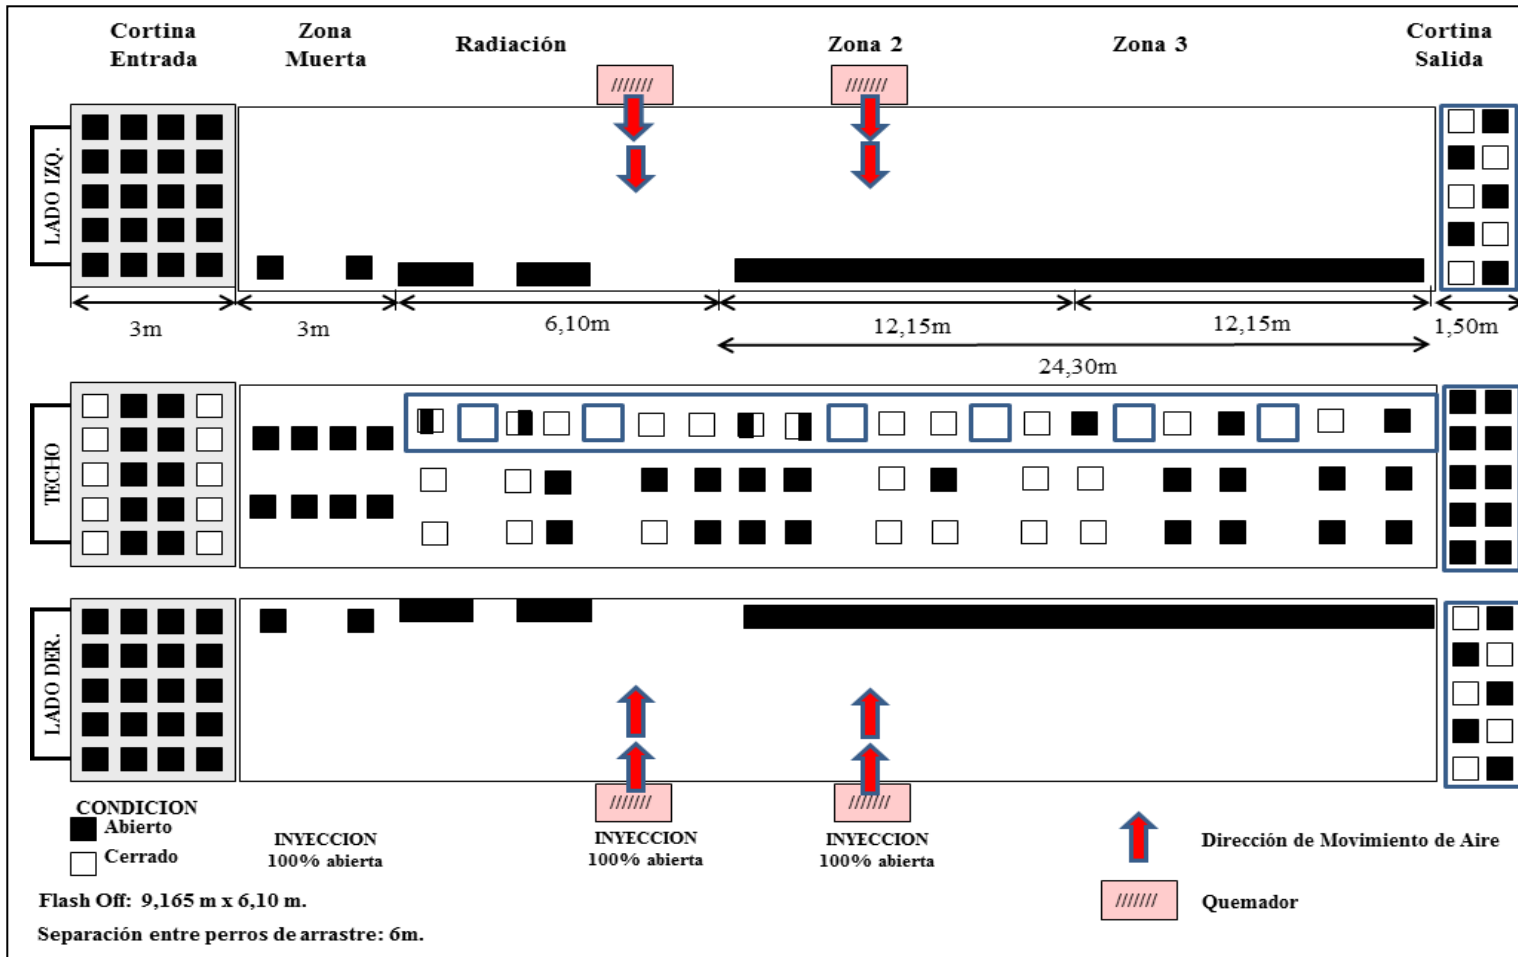
Figura 28. DISTRIBUCION INTERNA (HORNO DE COLOR)

SET POINT # 1: 550 °F / SET POINT # 2: 278 °F / SET POINT # 3: 290°F
