**PROPUESTA DE ACCIONES DE MEJORA EN EL
PROCESO DE VERIFICACION DEL TORQUE DE
LAS HERRAMIENTAS ENCARGADA DE LAS
UNIONES DE RIESGO HUMANO EN LA LINEA DE
PRODUCCION DE LA EMPRESA FIAT CHRYSLER
AUTOMOBILES L.L.C.**

UNIVERSIDAD JOSÉ ANTONIO PÁEZ
FACULTAD DE INGENIERIA
ESCUELA DE INGENIERIA INDUSTRIAL

EMPRESA: FIAT CHRYSLER AUTOMOBILES L.L.C.

San Diego, Marzo 2018.

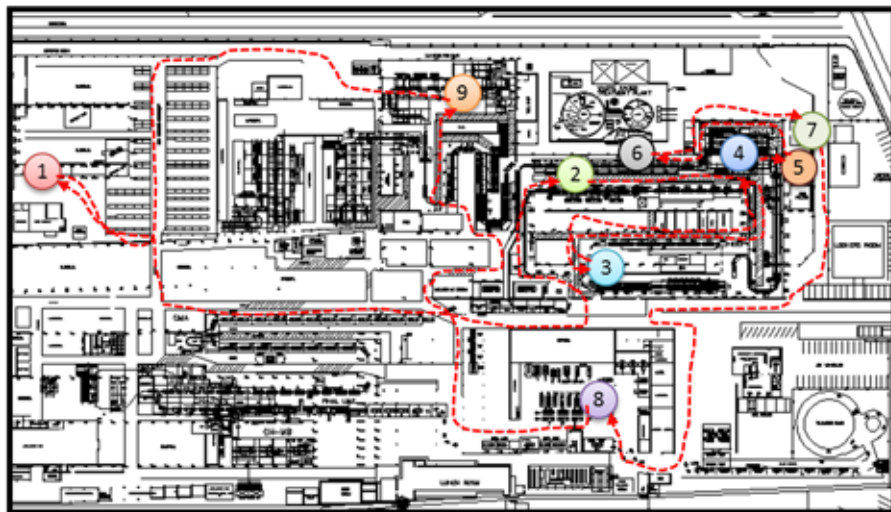
Mediante el diagrama de spaghetti que se muestra en la Figura 12, se puede observar cómo es el movimiento de los especialistas en herramientas durante el recorrido en planta para realizar el proceso de verificación de los torques de las uniones de riesgo humano.

Figura 12. Diagrama de spaghetti del recorrido en planta propuesto

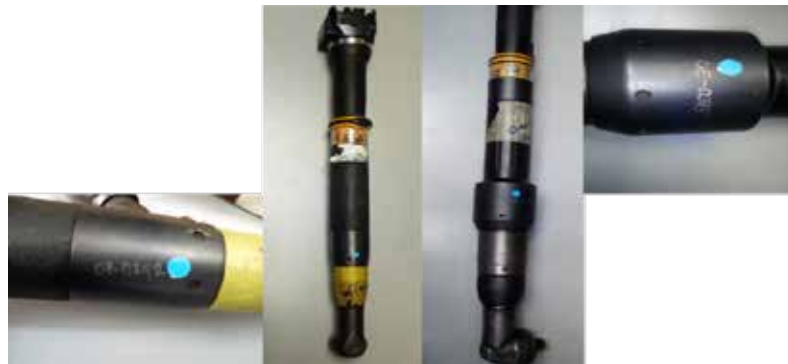
Debido a que una de las causas de mayor impacto en el proceso es la cantidad excesiva de tiempo que tardan los especialistas en identificar la herramienta, se consideró el uso de etiquetas fluorescentes en forma circular para indicar donde se encuentra el código de la herramienta. Las etiquetas deben tener la característica de ser sumamente efectivas al adherirse y mantenerse adheridas, estas deben ser colocadas al lado del código como muestra la figura 15.

Figura 15. Herramientas etiquetadas

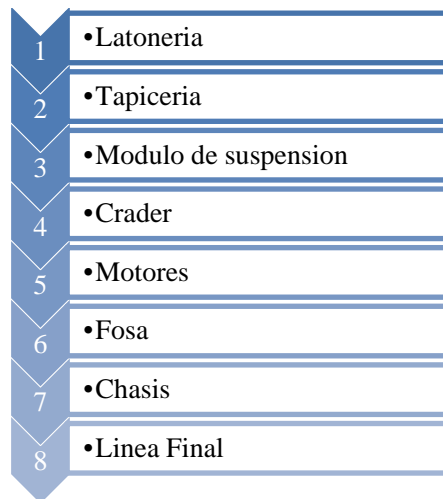
Para reestructurar el proceso se procedió primero a realizar un ajuste en el recorrido en planta como muestra la figura 17.

Figura 17. Recorrido de áreas en el proceso de verificación propuesto

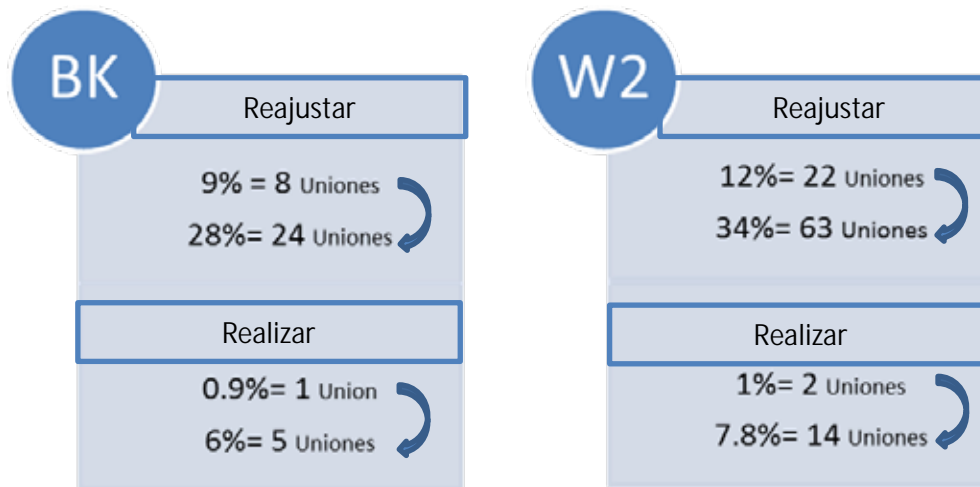
Una vez calculados los costos asociados a las propuestas, se procedió a calcular los ahorros; los cuales se determinaron luego de un análisis en el área productiva y el taller de herramientas, debido a que este proceso afecta ambas áreas dando así los siguientes resultados: Este proceso de mantenimiento de las herramientas, se genera incremento en los retrabajos como muestra la figura 19.

Figura 19. Incrementos en Porcentaje – Uniones
Fuente: Pinto, W. (2018)

En promedio cada unión que hay que reajustar tarda 422 seg y cada unión a realizar tarda 346 seg, implementando esta mejora se evitaría este incremento ya que estos se presentan debido a la falta de organización del proceso. Los ahorros asociados a esta área se presentan en la tabla 18 que se muestra a continuación.
