**PLAN DE REHABILITACIÓN VIAL
PARA EL SECTOR BIG LOW CENTER
ZONA OESTE,
MUNICIPIO SAN DIEGO, ESTADO
CARABOBO**

Proyecto del Trabajo de Grado presentado para optar al título de
INGENIERO CIVIL

San Diego, septiembre 2022

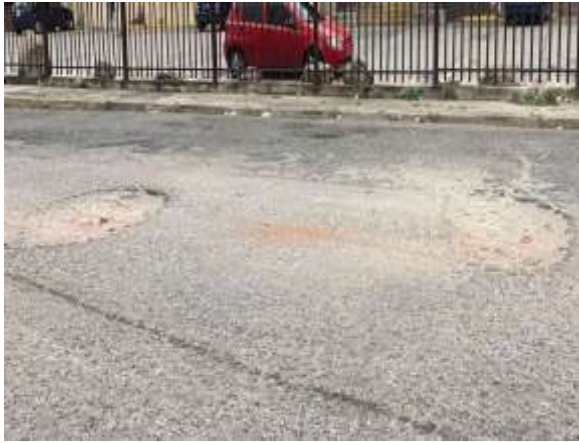
Figura 1: Falla en pavimento

Donde, permitiendo así que la localidad llegue a un estado crítico y perjudicial para quienes lo transitan, conllevando a un desorden por el aumento consecutivo de tránsito afectando negativamente la vida cotidiana. No obstante, con el paso del tiempo, las mismas, han sufrido grandes deterioros que de alguna u otra forma no han sido atendidos por las entidades competentes, desarrollando como consecuencia el acortamiento de su vida útil (**ver figura 1 y 2**).

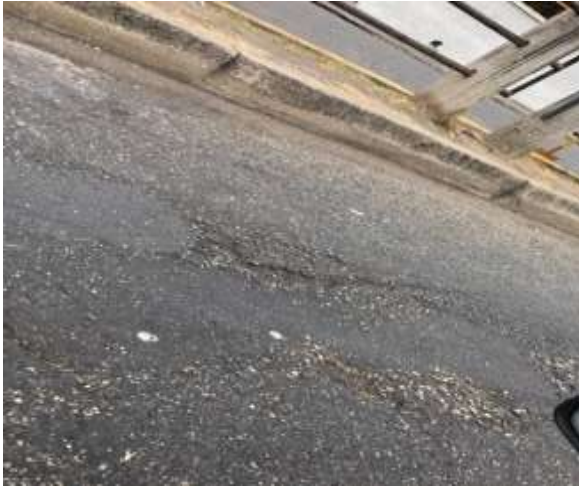
Figura 2: Falla por hundimiento

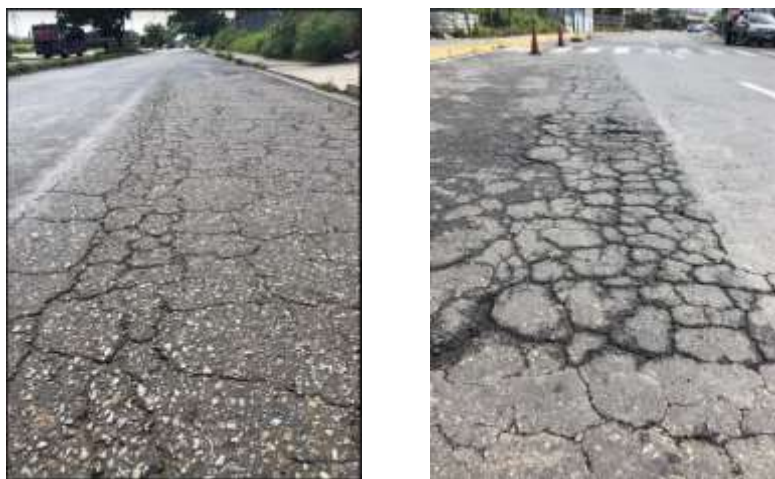
Piel de cocodrilo: Esta falla se encuentra presente casi por todo el sector de estudio, donde un patrón en forma de piel de cocodrilo que se repite a lo largo y ancho de la vialidad. Esta falla se encuentra en un estado grave, donde se necesita un remplazo de la capa asfáltica en estos tramos, ya que el agua de lluvia penetra por las grietas y podría generar fallos en la base granular de la vialidad.

Figura 53: Piel de cocodrilo.

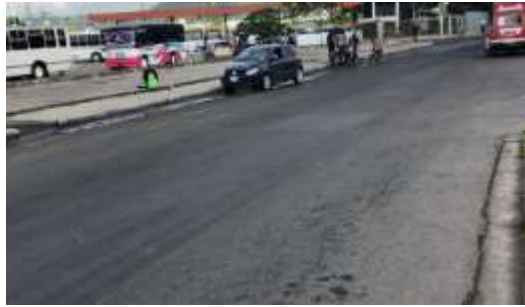
la exudación debido a la presencia de una película de material bituminoso en la superficie del pavimento, la cual forma una superficie brillante y cristalina.

Figura 54: Exudación.

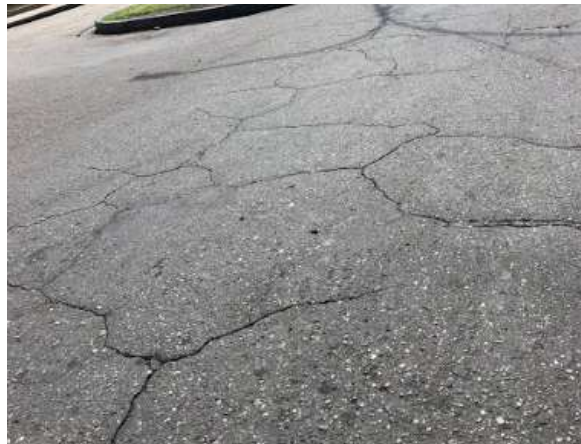
Grietas de contracción (bloque): Son grietas interconectadas que dividen el pavimento en pedazos mayormente rectangulares. Esto indica que el asfalto se ha endurecido significativamente. Esta falla se encuentra en una sola parte del tramo de estudio, que se ubica en una intersección de cuatro esquinas.

Figura 55: Grietas de contracción.

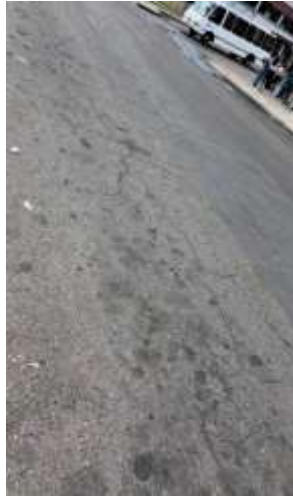
Grietas longitudinales y transversales: Estas se extienden a través del pavimento en ángulos aproximadamente rectos al eje del mismo o a la dirección de construcción.

Figura 56: Grietas longitudinales y transversales.
Fuente: Iafaioli y Lugo.

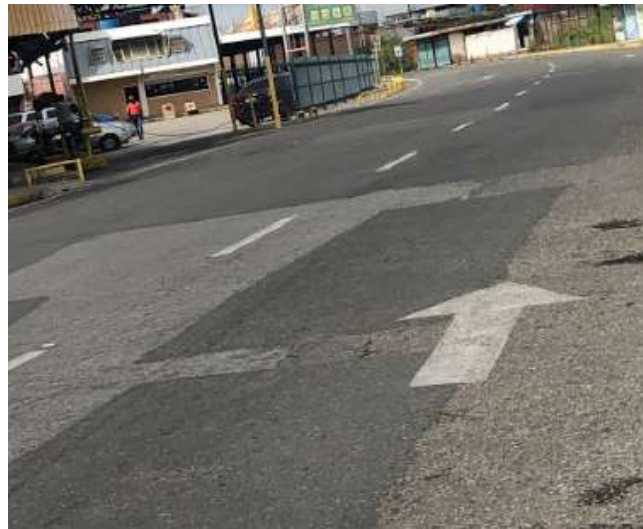
Bacheo o parchado: En su mayoría se encuentra en frente de la entrada del terminal Big Low Center, y consiste en un área del pavimento ha sido reemplazada con material nuevo para reparar el pavimento existente.

Figura 57: Bacheo o parchado
Fuente: Iafaioli y Lugo.

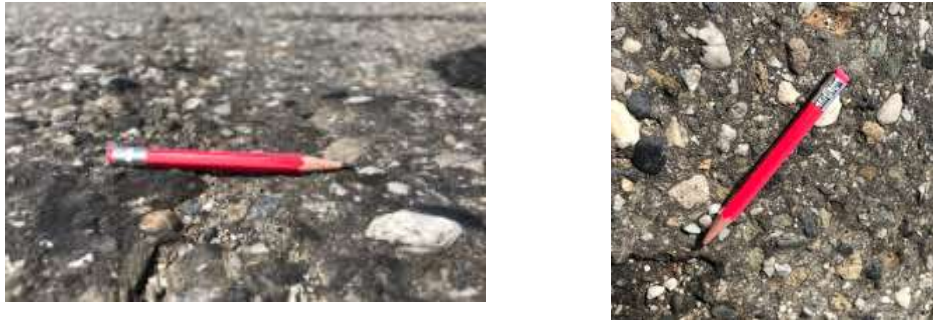
Degradación de la carpeta asfáltica: Esta falla se produce por la pérdida de la superficie del pavimento, debido a la desintegración del ligante asfáltico y a la pérdida

de partículas del agregado, en el sector de estudio esta falla es muy común, por lo general se encuentra a los bordes de la calzada.

Figura 58: Degradación de la carpeta asfáltica.

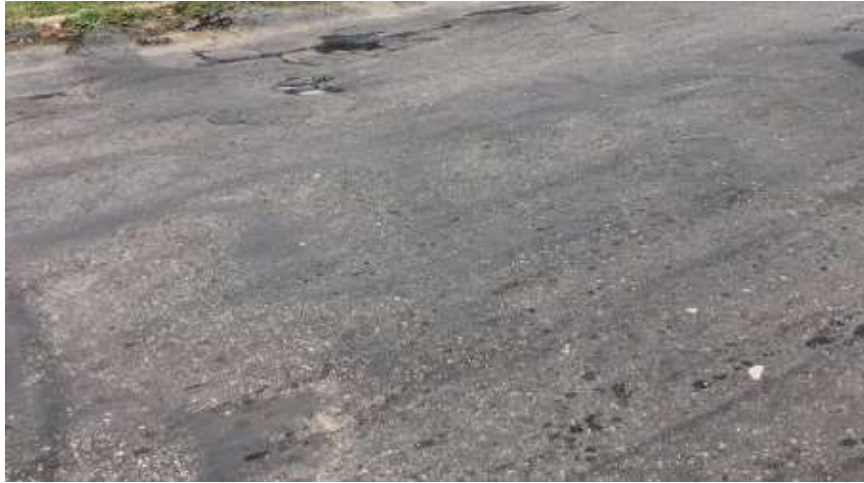
Ahuellamiento: Esta falla se produce por la consolidación o movimiento lateral de los materiales del pavimento debido a la carga del tránsito. En la figura 23 no se parecía mucho el ahuellamiento debido a la gran cantidad de tráfico en el lugar no se pudo tomar una mejor imagen de la falla.

Figura 60: Deformación por empuje
Fuente: Iafaioli y Lugo.

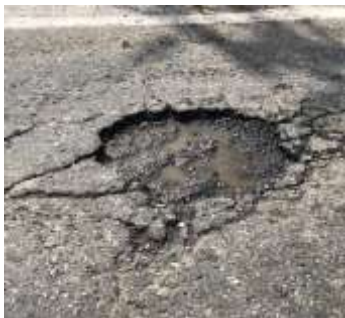
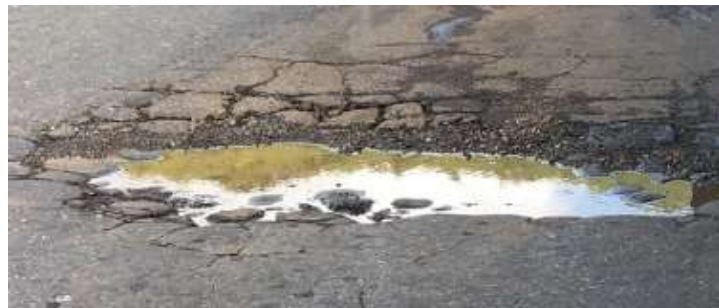
Hueco: Esta falla se encuentra por todo el sector de estudio, afectando gravemente a las personas que transitan en el lugar, en su mayoría está en un estado grave y de gran tamaño, el crecimiento de los huecos se acelera por la acumulación de agua dentro del mismo, y también cuando el tráfico va arrancando pequeños pedazos de la superficie del pavimento.

Figura 61: Falla en pavimento
Fuente: Iafaioli y Lugo.

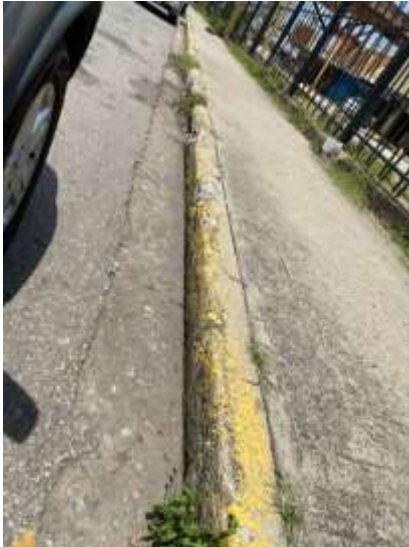
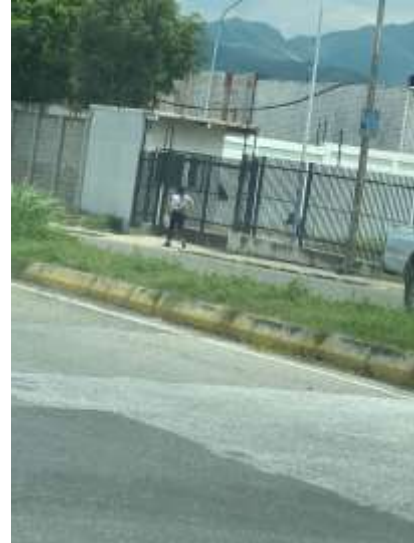
**Falla de demarcación y de borde
Fuente: Iafaioli y Lugo (2022).**

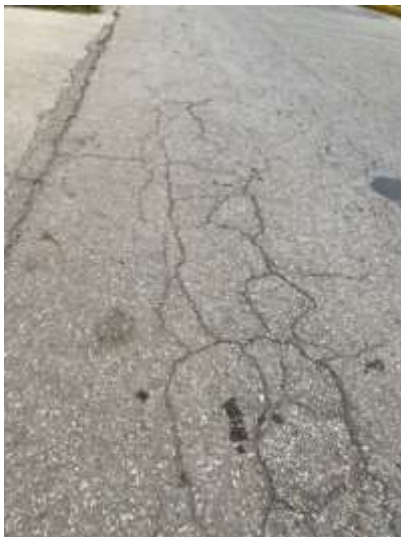
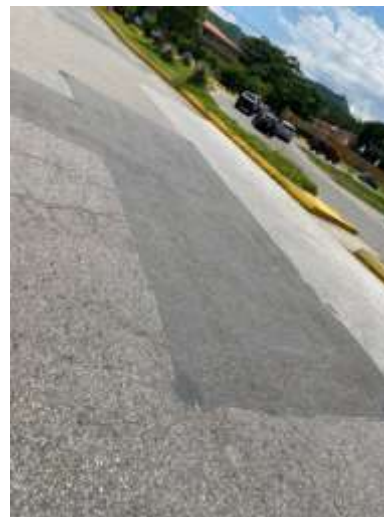
**Falla de grietas Longitudinales y baches.
Fuente: Iafaioli y Lugo (2022).**

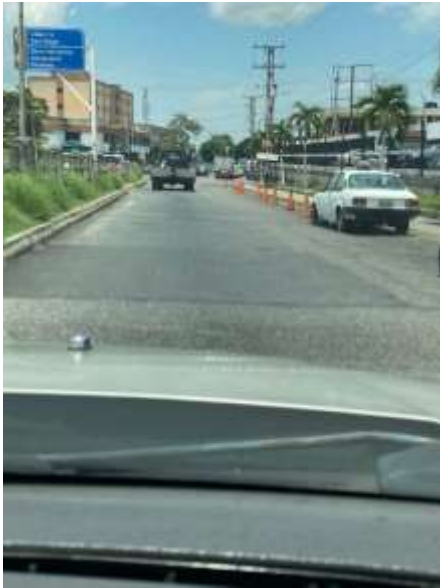
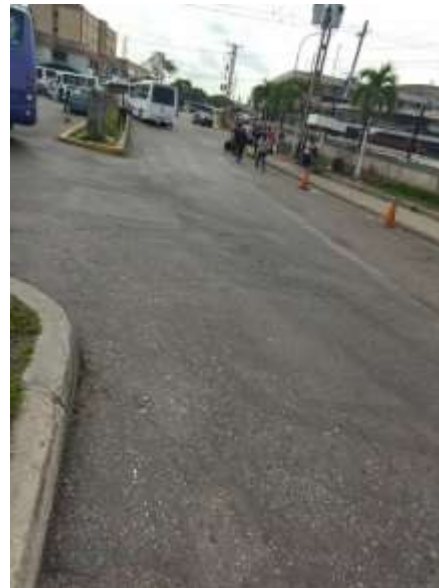
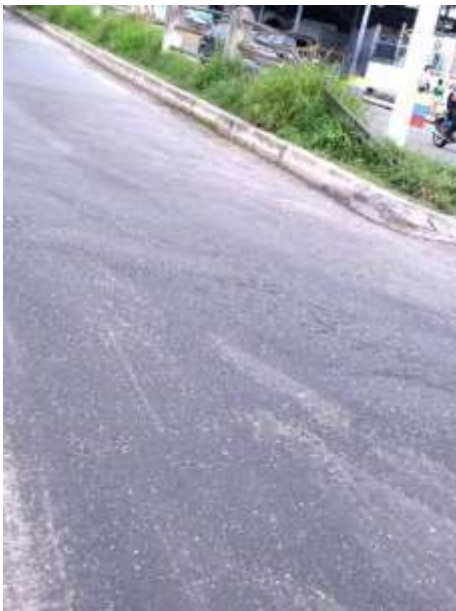
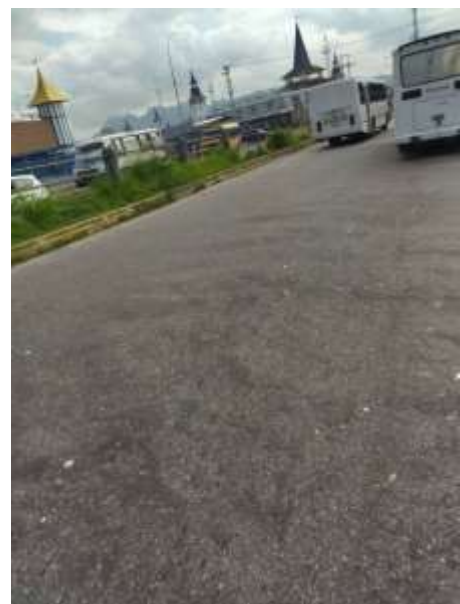
**Falla de hundimiento y disgregación en el tramo.
Fuente: Iafaioli y Lugo (2022).**

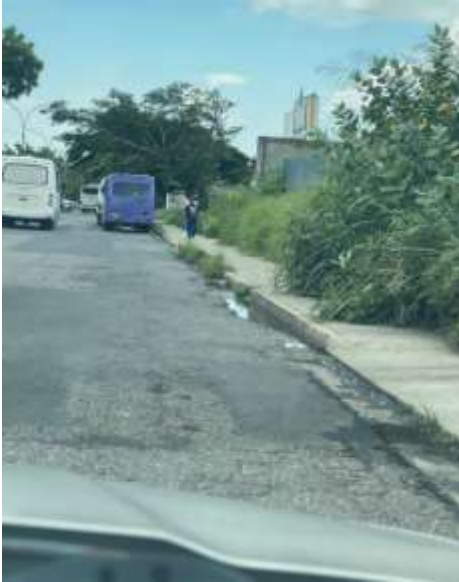
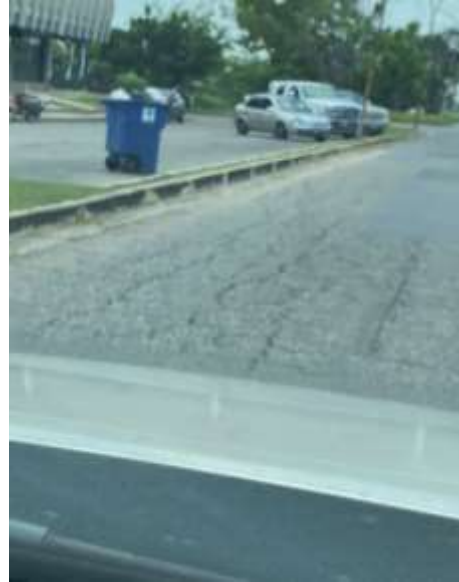
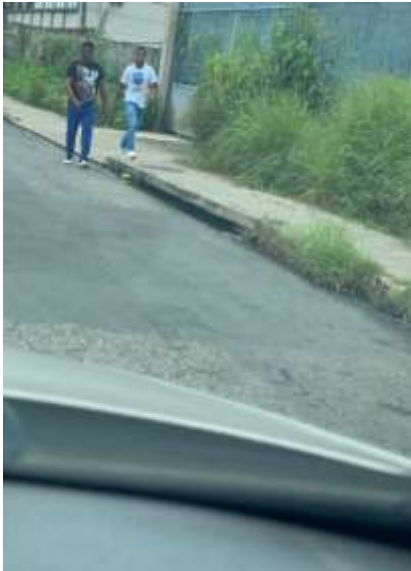
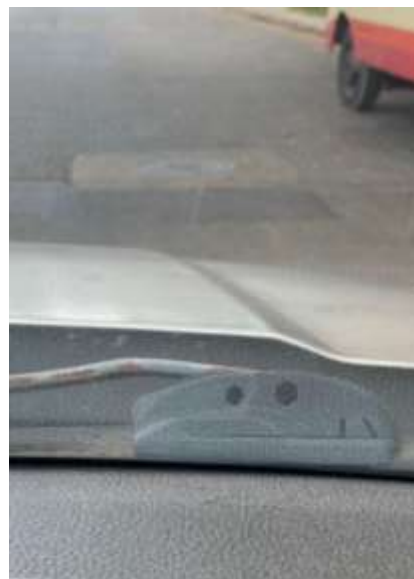
**Falla de hundimiento y disgregación en el tramo.
Fuente: Iafaioli y Lugo (2022).**

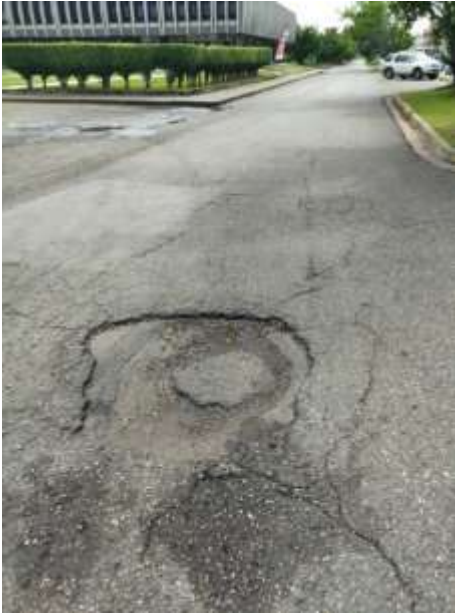
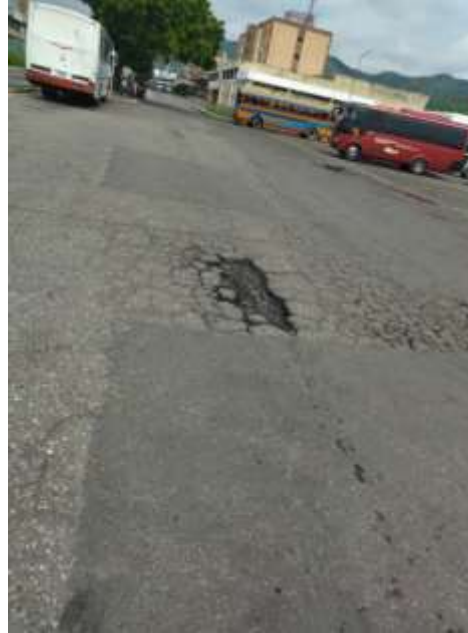
**Falla de hueco y piel de cocodrilo en el tramo.
Fuente: Iafaioli y Lugo (2022).**

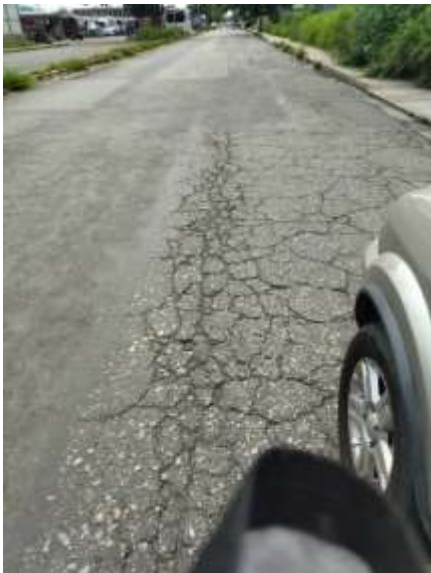
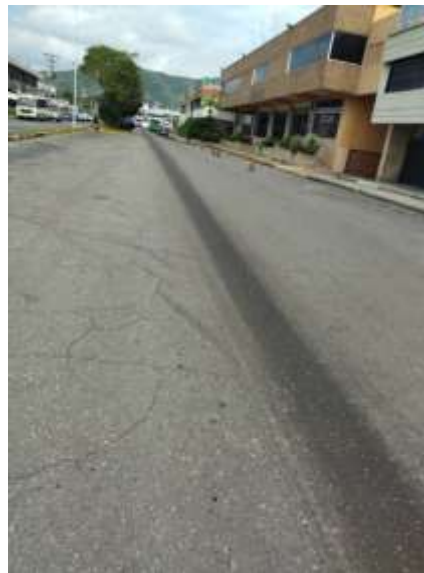
**Falla por piel de cocodrilo y exudación en el tramo.
Fuente: Iafaioli y Lugo (2022)**

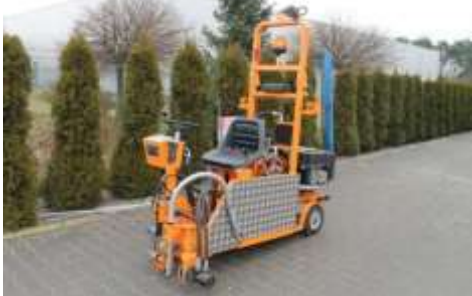
- **Fresadora para grietas y juntas:** Se pueden utilizar tanto para tratar carreteras dañadas en las que se han formado grietas debido al uso y al paso del tiempo como en carreteras nuevas, para efectuar juntas de expansión.

Figura 1: Fresadora para grietas y juntas.

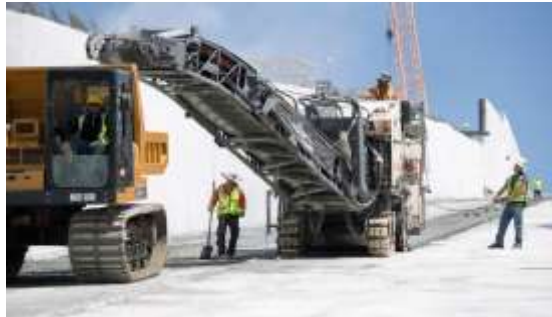
- **Fresadora en frío:** Sirven para la retirada rápida y eficiente de superficies de asfalto y hormigón. En este sentido, crean una base nivelada y adecuada según el perfil para el nuevo extendido de capas de superficie de grosor uniforme.

Figura 2: Fresadora en frío.

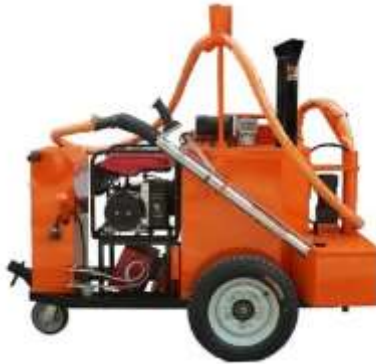
- **Máquinas de sellado y junta de fisuras:** La selladora de juntas y fisuras trabaja de manera precisa rellenando y sellando juntas y grietas del pavimento, evitando que el agua penetre en el asfalto y acelere la abertura de la rotura.

Figura 8: Máquina de sellado y junta de fisura.

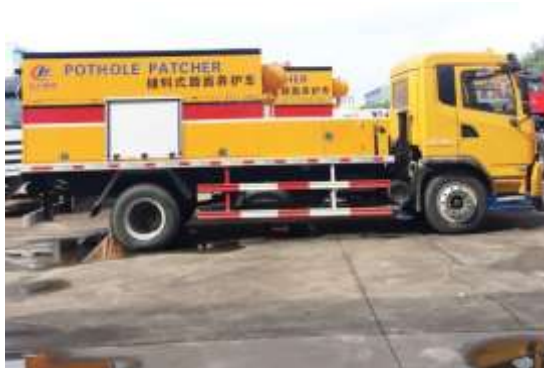
- **Camión para mantenimiento vial multifuncional:** Los camiones para mantenimiento vial multifunción son equipos destinados operaciones especiales. Estos vehículos utilizan transmisión hidráulica y un generador que proporciona la energía para todas las operaciones como el desplazamiento, y se puede operar bajo cualquier tipo de condiciones.

Figura 9: Camión para mantenimiento vial multifuncional.
