**ANÁLISIS COMPARATIVO DE  
COSTOS ENTRE ALTERNATIVAS DE  
MANTENIMIENTO DE VÍAS ARTERIALES  
EN EL MUNICIPIO VALENCIA (CASO DE  
ESTUDIO AV. CUATRICENTENARIA)**

**Análisis comparativo de costos entre alternativas de mantenimiento de vías  
arteriales en el municipio Valencia (caso de estudio Av. Cuatricentenaria)**

Trabajo de Grado presentado como requisito parcial para optar al título de  
INGENIERO CIVIL.

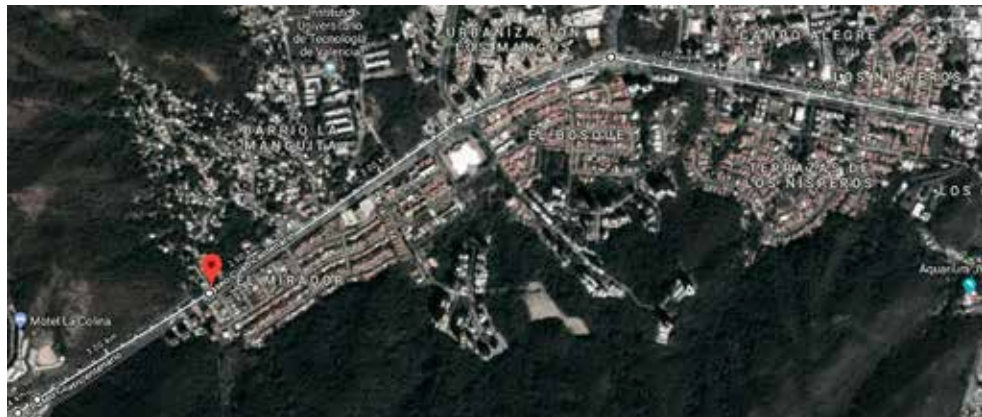
**Figura 1. Av Paseo Cuatricentenario**

- **Alcance Geográfico:** El alcance geográfico este se delimitad a evaluar dentro de la red vial arterial, solo la Av. Paseo Cuatricentenario desde el distribuidor los colorados hasta la entrada de la Urbanización Altos de Guataparo con una longitud de 1.9 km (ver figura 1).

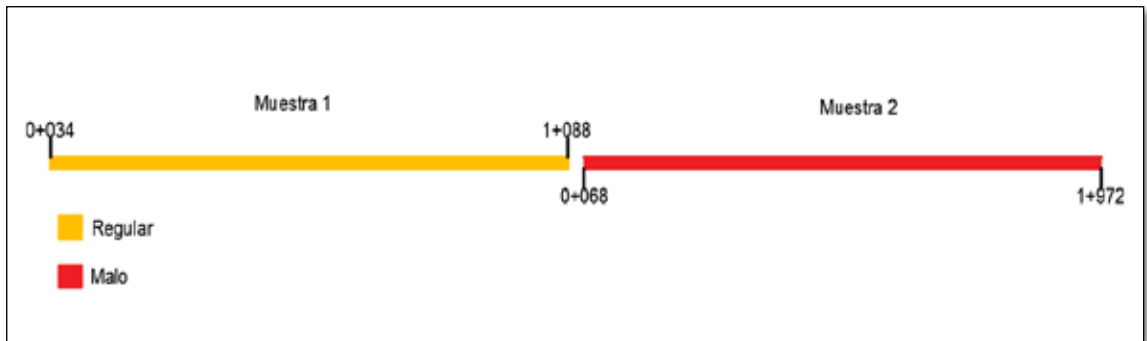
**Figura 6. Estado de la vía Este-Oeste**

Calzada Este-Oeste					
Muestra 1			Muestra 2		
Progresiva	PCI	Condicion de pavimento	Progresiva	PCI	Condicion de pavimento
0+034	74	Bueno	0+068	28	Muy Malo
0+068	41	Malo	0+204	28	Muy Malo
0+204	40	Malo	0+408	40	Malo
0+238	71	Bueno	0+442	49	Regular
0+408	18	Muy Malo	0+646	10	Fallado
0+544	60	Regular	0+850	35	Malo
0+578	40	Malo	0+986	20	Muy Malo
0+748	24	Muy Malo	1+122	36	Malo
0+884	32	Malo	1+360	35	Malo
0+918	45	Malo	1+394	35	Malo
1+088	20	Muy Malo	1+564	25	Muy Malo
-	-	-	1+768	10	Fallado
-	-	-	1+972	60	Regular
<b>PCI ponderado</b>	<b>43.27</b>	<b>Regular</b>	<b>PCI ponderado</b>	<b>32.07</b>	<b>Pobre</b>

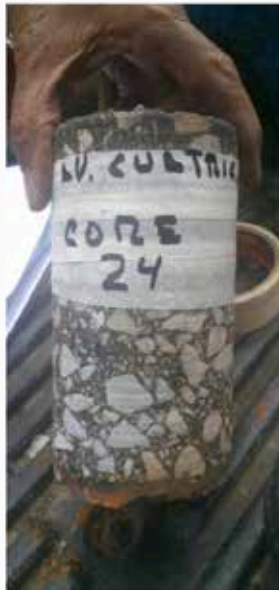
NUCLEO Nro.	CALZADA	CANAL	PROGRESIVA	ESPESOR TOTAL (cm)	NUMERO DE CAPAS	Espesores parciales (cm)			MUESTRA DE SUELO
						e1	e2	e3	
1	NORTE	DERECHO	1+350	14,5	2	9,5	5		SE TOMO MUESTRA
2	NORTE	DERECHO	0+420	21	3	8	6	7

NUCLEO 1  
SENTIDO ELEVADO LOS COLORADOS -  
LA MANGUITA  
ORDEN DE EXTRACCION 24

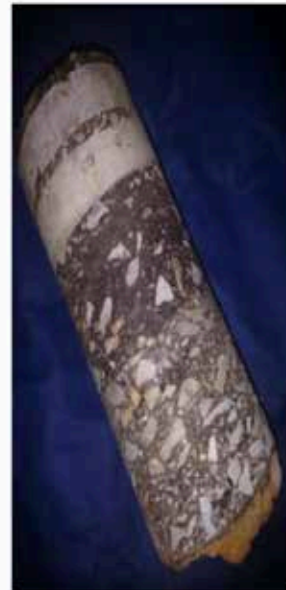
NUCLEO 2  
SENTIDO ELEVADO LOS COLORADOS -  
LA MANGUITA  
ORDEN DE EXTRACCION 25
