**PROYECTO DE REHABILITACIÓN PARA LA
CARRETERA VIA BEJUMA SECTOR LAGUNITA,
MUNICIPIO LIBERTADOR, ESTADO CARABOBO.**

Proyecto del Trabajo de Grado presentado para optar al título de
INGENIERO CIVIL

San Diego, 2022

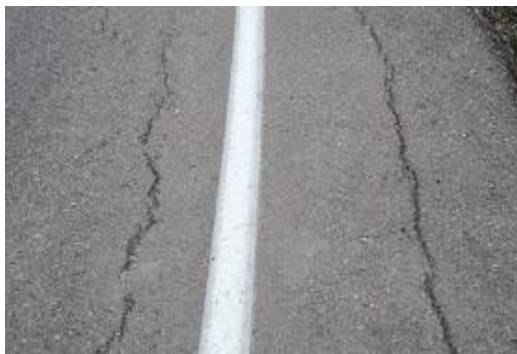
Figura 4. Grieta de borde

Las grietas de borde son paralelas al eje de la vía y generalmente están a una distancia entre 0.30 y 0.60 m del borde exterior del pavimento. Este daño se acelera por las cargas de tránsito y puede originarse por debilitamiento debido a condiciones climáticas, de la base o de la sub-rasante próximas al borde del pavimento, o por falta de soporte lateral o inclusive por terraplenes construidos con materiales expansivos. (ver figura 4)

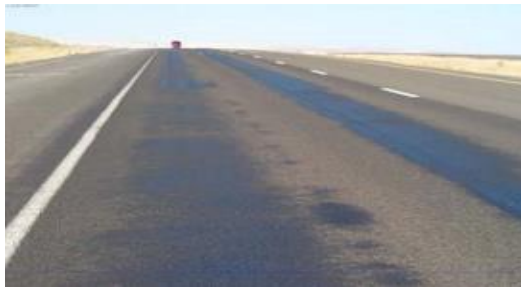
Figura 5. Exudación de asfalto

La “exudación” es la presencia de una película de material bituminoso en pavimento, la cual forma una superficie brillante, cristalina y reflectora que usualmente llega a ser pegajosa.

La “mancha” es originada por exceso de asfalto en la mezcla, exceso de aplicación de un sellante asfáltico o un bajo contenido de vacíos de aire, o por deposición de aceites caído de los vehículos, o por concentración de residuos de combustibles no quemados.(ver figura 5)

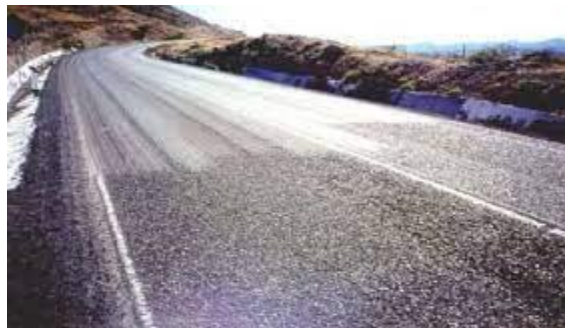
Figura 6. Deterioro superficial

El deterioro superficial corresponde al deterioro del pavimento ocasionado principalmente por acción del tránsito, agentes abrasivos o erosivos. Se presenta como pérdida de ligante y mortero. Suelen encontrarse por las zonas donde transitan los vehículos. Este daño provoca aceleración del deterioro del pavimento por acción del medio ambiente, del tránsito y envejecimiento de los materiales que constituyen la capa de rodadura. (ver figura 6)

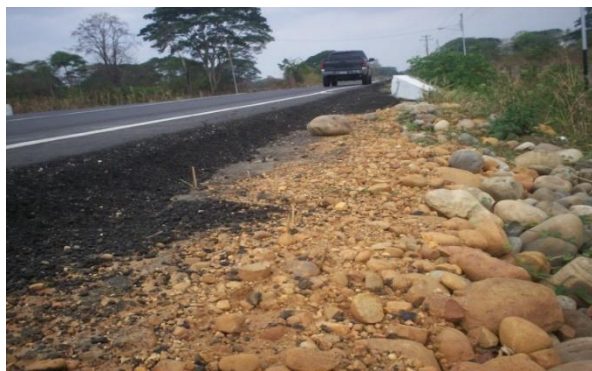
Figura 7. Desnivel calzada hombrillo

El desnivel calzada hombrillo es la diferencia de elevación del pavimento y el hombrillo, esta falla principalmente causada por erosión o asentamiento de hombrillo o elevación de la calzada sin nivelar la altura del hombrillo. (ver figura 7)

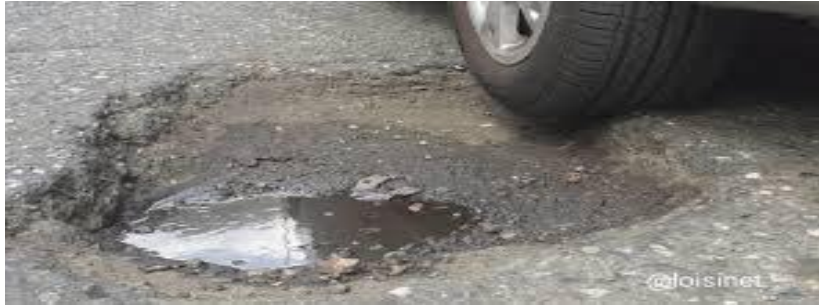
Figura 8. Huecos

El crecimiento de los huecos se acelera por la acumulación de agua dentro del mismo. Los huecos se producen cuando el tráfico arranca pequeños pedazos de la superficie del pavimento. La desintegración del pavimento progresa debido a mezclas pobres en la superficie, puntos débiles de la base o la subrasante, o porque se ha alcanzado una condición de piel de cocodrilo de severidad alta.

Con frecuencia los huecos son daños asociados a la condición de la estructura y no deben confundirse con desprendimiento o meteorización. Cuando los huecos son producidos por piel de cocodrilo de alta severidad deben registrarse como huecos, no como meteorización. (ver figura 8)

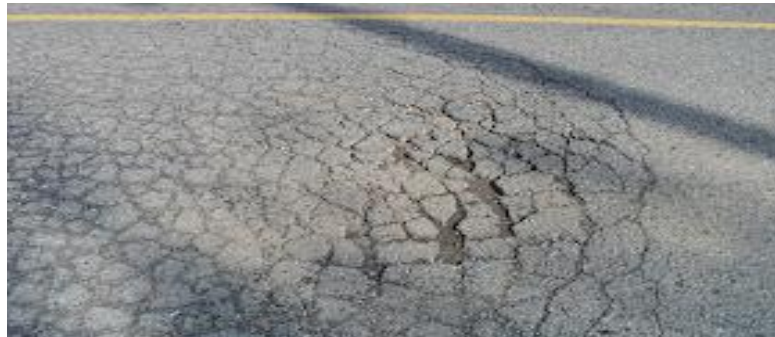
Figura 9. Piel de cocodrilo

Las grietas piel de cocodrilo son una serie de grietas interconectadas cuyo origen es la falla por fatiga de la capa de rodadura asfáltica bajo acción repetida de las cargas de tránsito; la piel de cocodrilo se considera como un daño estructural importante y usualmente se presenta acompañado por ahuellamiento. (ver figura 9)

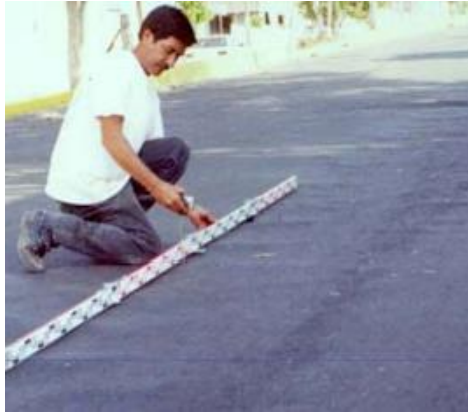
Figura 10. Corrugaciones

La corrugación (también llamada “sartanejas”) es una serie de cimas y depresiones muy próximas que ocurren a intervalos bastante regulares, usualmente a menos de 3.0 m. Las cimas son perpendiculares a la dirección del tránsito; este tipo de daño es usualmente causado por la acción del tránsito combinada con una carpeta o una base inestables. (ver figura 10)

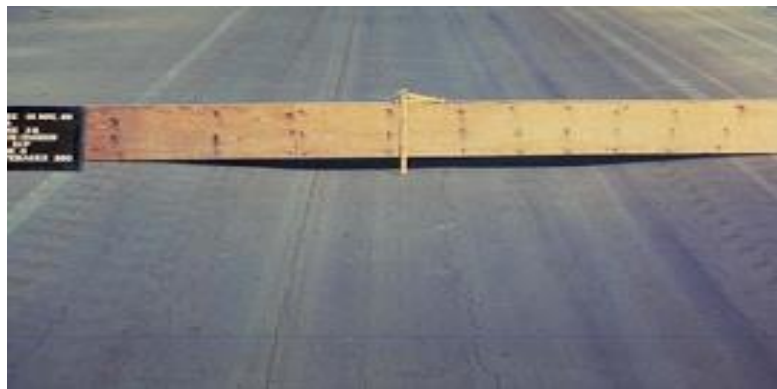
Figura 11. Ahuellamiento

El ahuellamiento se deriva de una deformación permanente en cualquiera de las capas del pavimento o la sub-rasante, usualmente producida por consolidación o movimiento lateral de los materiales debidos a la carga del tránsito. (ver figura 11)

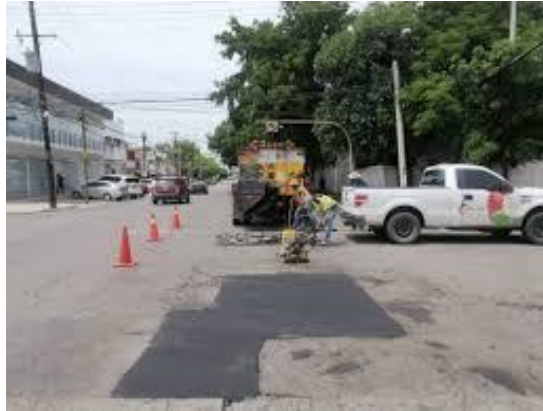
Figura 12. Baches

Un bache es un área de pavimento la cual ha sido reemplazada con material nuevo para reparar el pavimento existente.

Los baches se consideran un defecto no importa que tan bien se comporte (usualmente, un área bacheada o el área adyacente no se comportan tan bien como la sección original de pavimento). (ver figura 12)

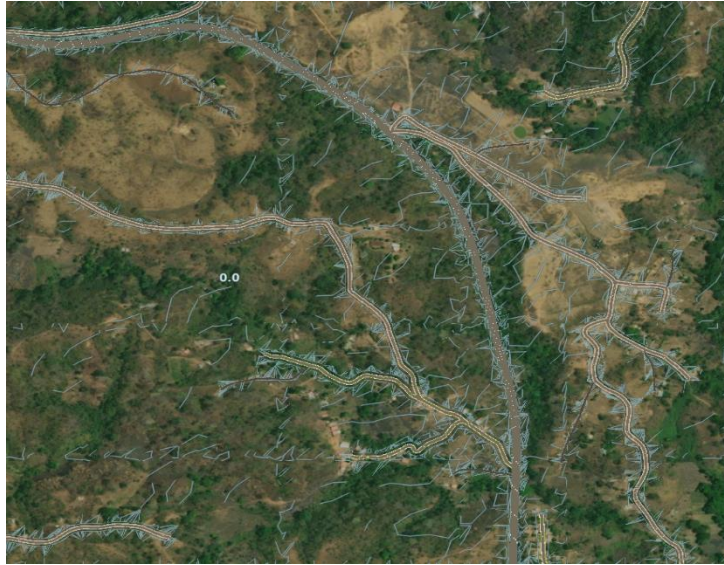
Figura 15: Representación del tramo en estudio mediante Infraworks.

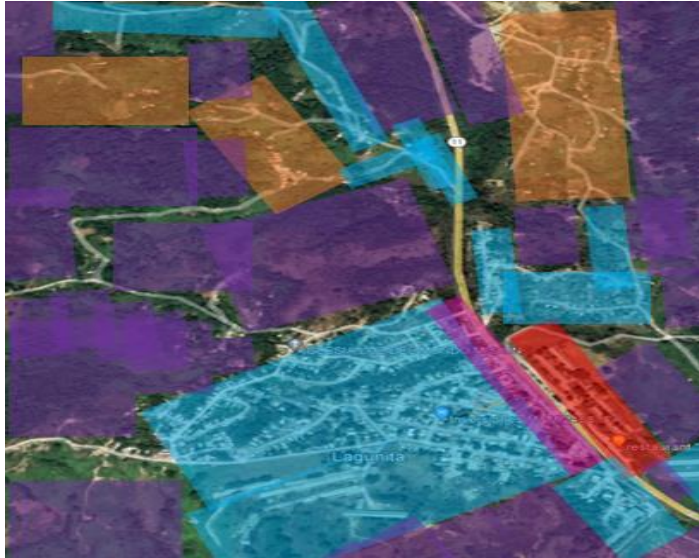
Figura 16. Plano de zonificación.
Fuente: Rendón y Colmenares.

El sector Lagunita está definido por ser una zona altamente montañosa, luego residencial en pequeña proporción ya que posee un número menor de 2.500 habitantes, posee una pequeña zona comercial y también se comprende por ser zona de actividad agropecuaria y avícola. (ver figura 16 y cuadro 3)

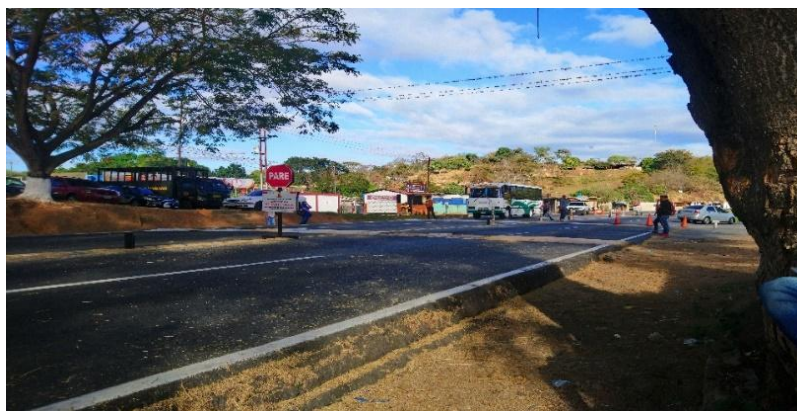
Figura 19. Parada peatonal improvisada
Fuente: Colmenares y Rendón (2022)

En la carretera vía Bejuma, cerca del tramo en estudio se encuentra una parada peatonal improvisada en ambos sentidos justo al frente de la alcabala del Sector Lagunita. .(ver figura 19)

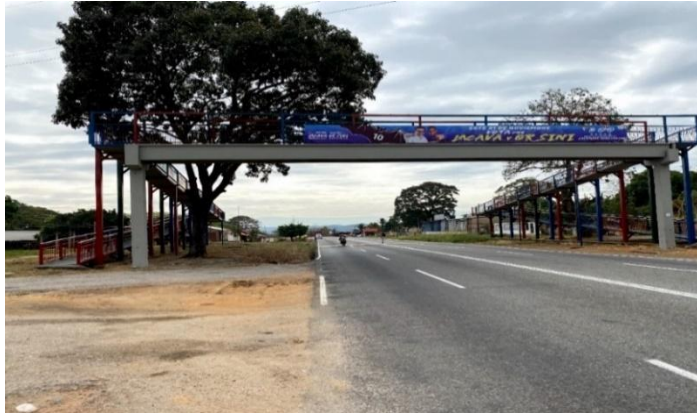
Figura 20. "Puente peatonal metálico de la carretera vía Bejuma Sector Lagunita
Fuente: Colmenares y Rendón (2022)

Cerca de la zona en estudio, se encuentra un puente peatonal metálico. .(ver figura 20)

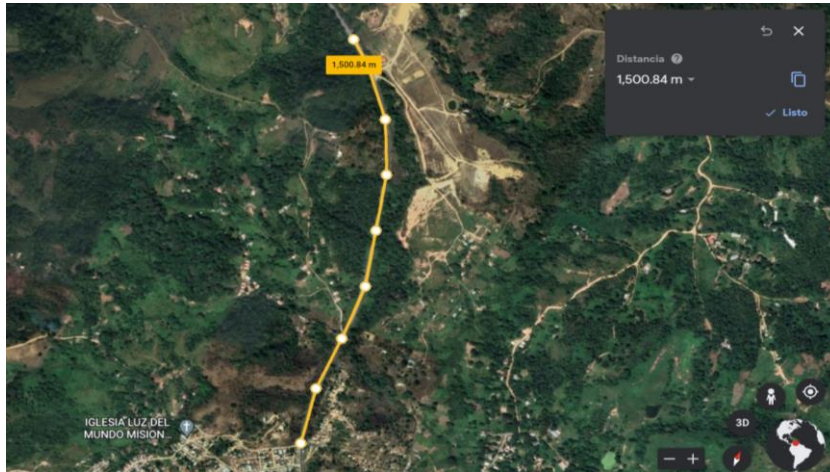
Figura 21: Vista de los puntos de las coordenadas de la vialidad

Los puntos de coordenadas de la vialidad se muestran en figura 21

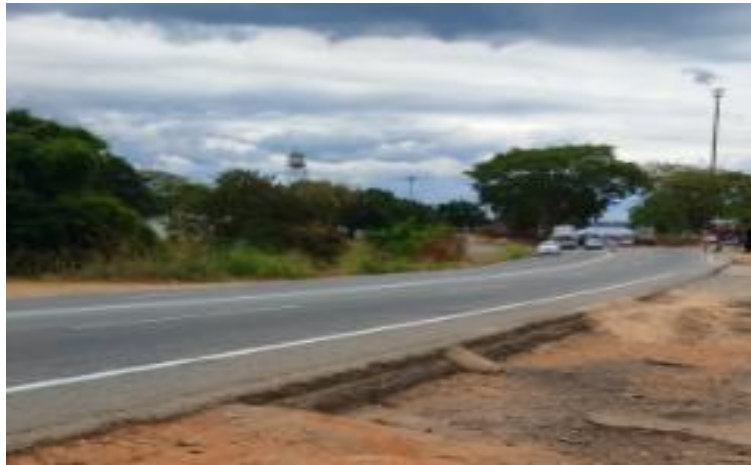
A lo largo del tramo 1-2 se presenta exudación de asfalto, deterioro superficial, desnivel de la calzada hombrillo, corrugaciones, ahuellamiento y grietas de borde.
(ver figura 22 y 23)

Figura 22: Exudación de asfalto, deterioro superficial, desnivel de la calzada hombrillo, corrugaciones y ahuellamiento

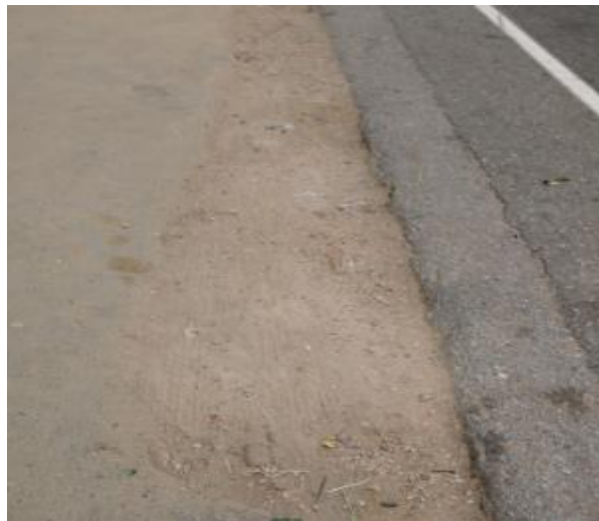
Figura 23: Desnivel de la calzada hombrillo y grietas de borde

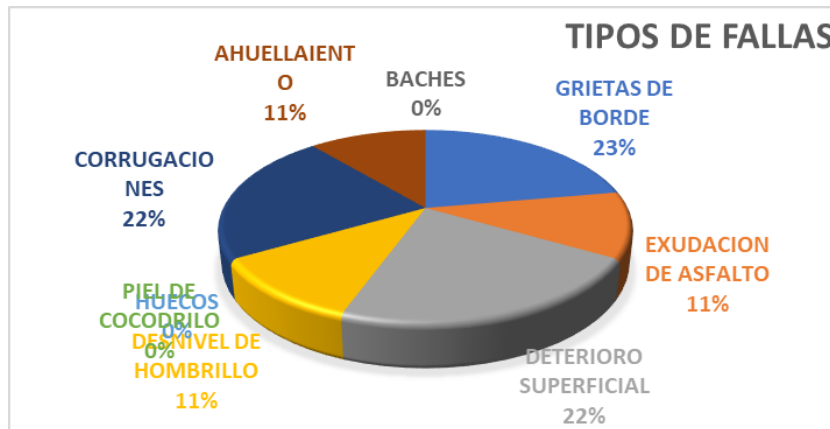
Gráfica 3: Diagrama de fallas para el tramo 1-2

TRAMO 1-2	TIPO DE FALLA	CANTIDAD	PORCENTAJE
TRAMO 1-2	GRIETAS DE BORDE	2	22,2
	EXUDACION DE ASFALTO	1	11,1
	DETERIORO SUPERFICIAL	2	22,2
	DESNIVEL DE HOMBRILLO	1	11,1
	HUECOS	0	0,0
	PIEL DE COCODRILO	0	0,0
	CORRUGACIONES	2	22,2
	AHUELLAMIENTO	1	11,1
	BACHES	0	0,0

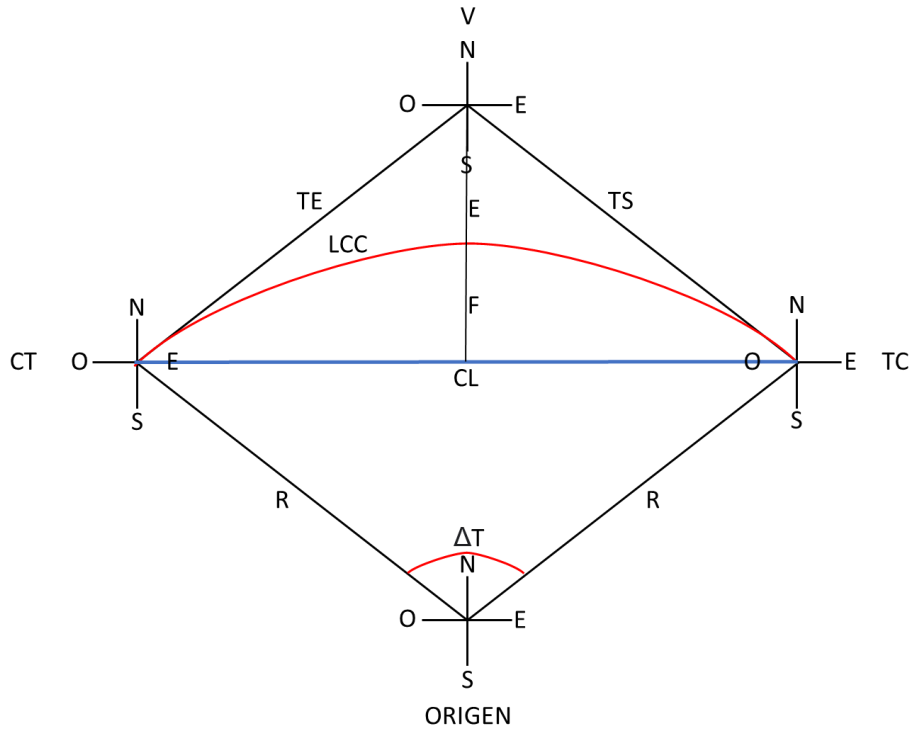
Figura 37 Diseño geométrico

- E= Externa.
- Δ = ángulo de deflexión

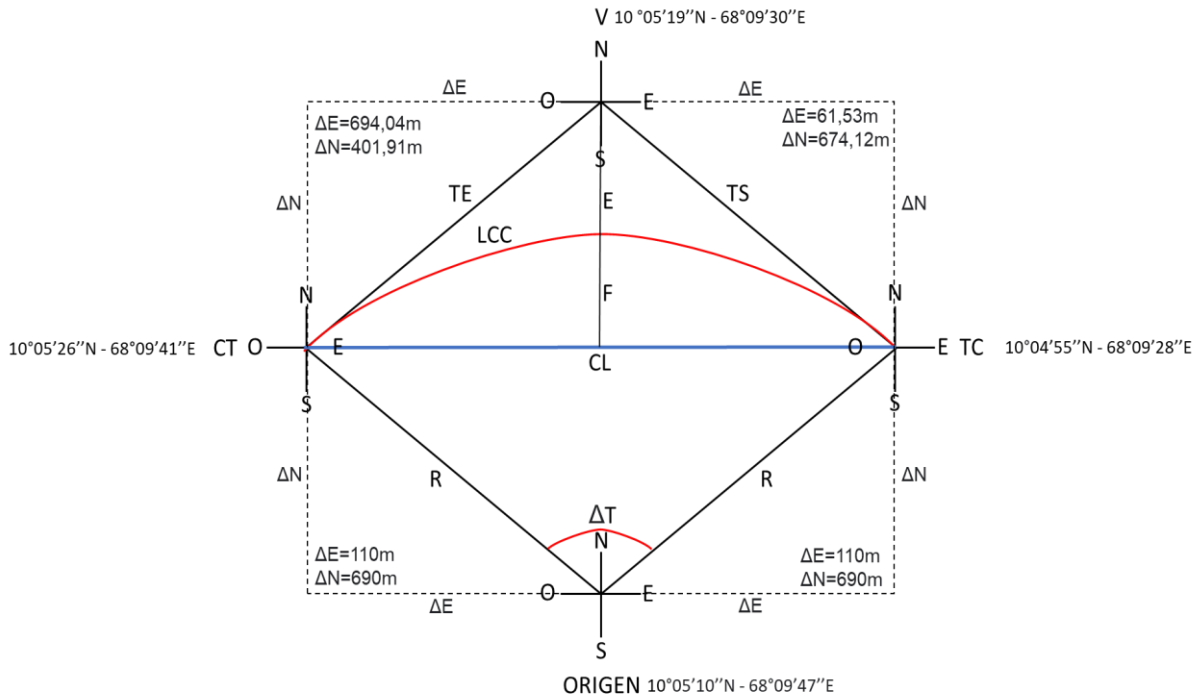
Figura 39 Distancias y coordenadas
Fuente Colmenares y Rendón

Entrada de la curva: 10°04'55''N - 68°09'28''E

Salida de la curva: 10°05'26''N - 68°09'41''E

Obtenidas las distancias y las coordenadas de todos los puntos, procederemos a calcular todos los componentes de la curva simple.

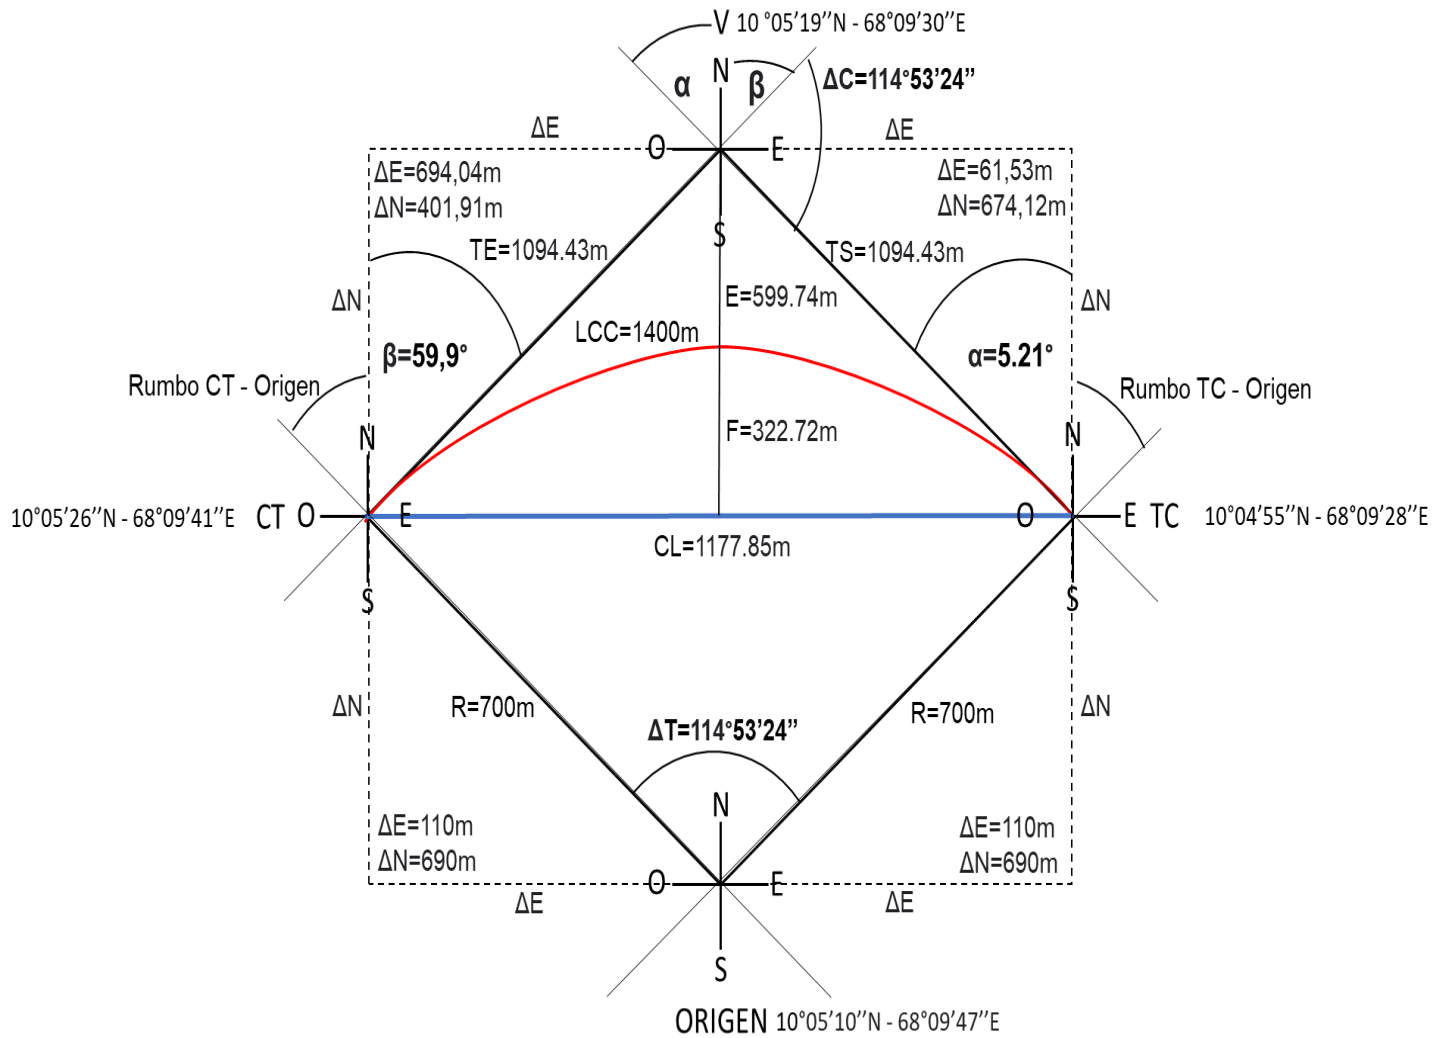
Figura 40 Indicación de coordenadas, distancia y ángulos
 Fuente: Colmenares y Rendón (2022)

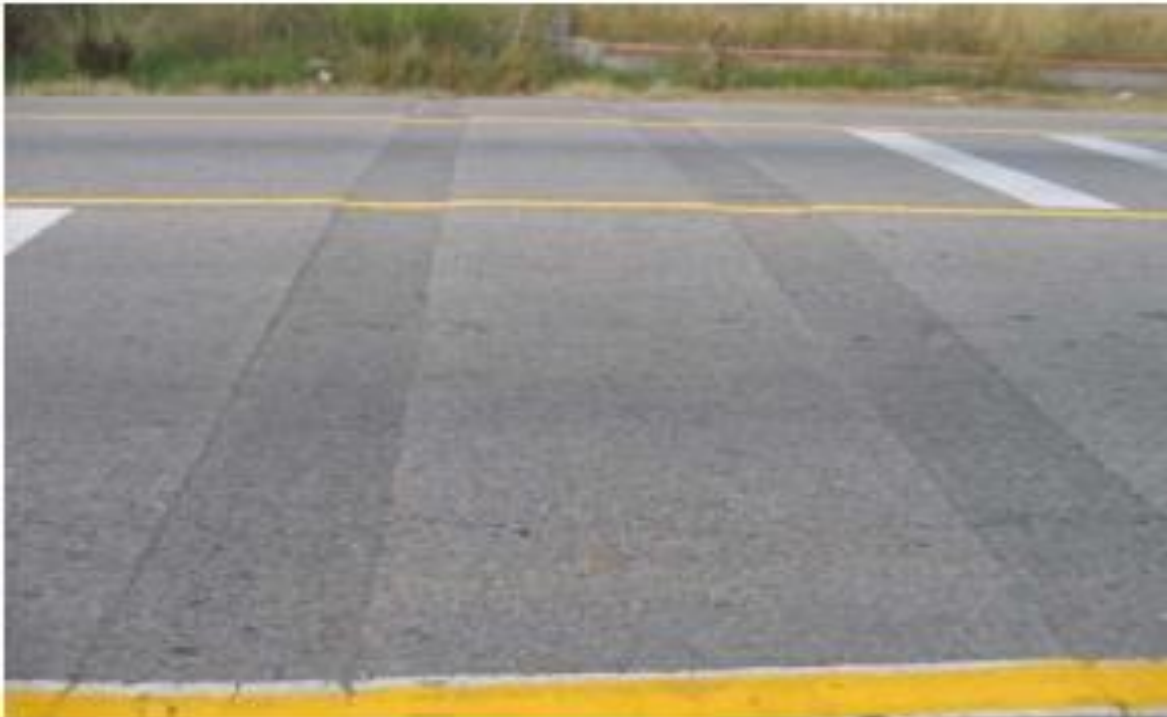
Figura 45. Banda sonora

encuentran divididos los tramos, desde el tramo 1 hasta el tramo 3 se posicionaran las bandas sonoras luego desde el tramo 4 hasta el 6 se volverán a posicionar y en el sentido de Bejuma a valencia solo serán posicionadas desde el inicio del tramo 8 hasta el tramo 7 y luego desde el tramo 5 hasta el tramo 3.(ver figura 45)

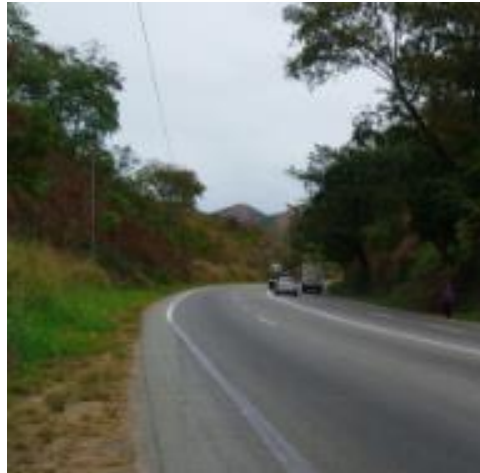
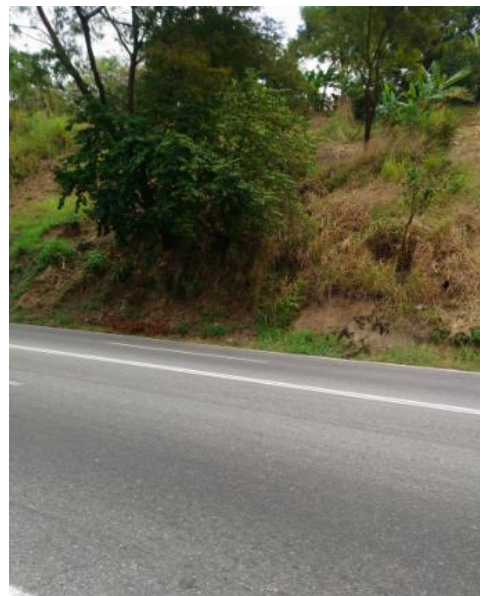
- Tramo 2-3: Exudación de asfalto, deterioro superficial, desnivel de la calzada hombrillo, corrugaciones y ahuellamiento.

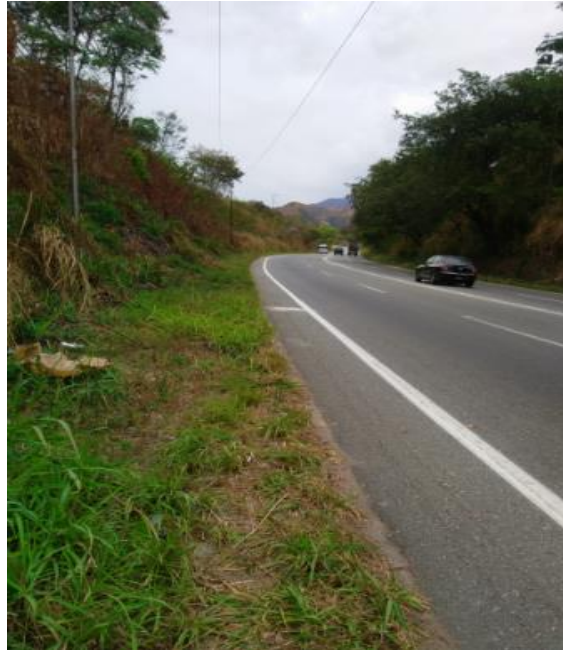
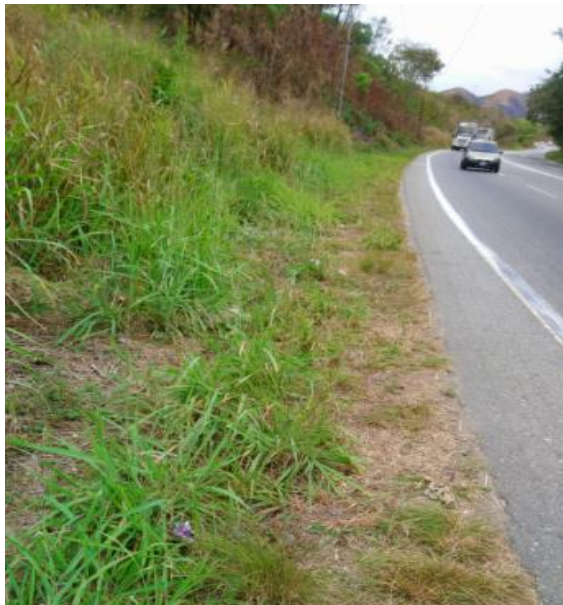
- Tramo 3-4: Exudación de asfalto, deterioro superficial, desnivel de la calzada hombrillo, corrugaciones y ahuellamiento.

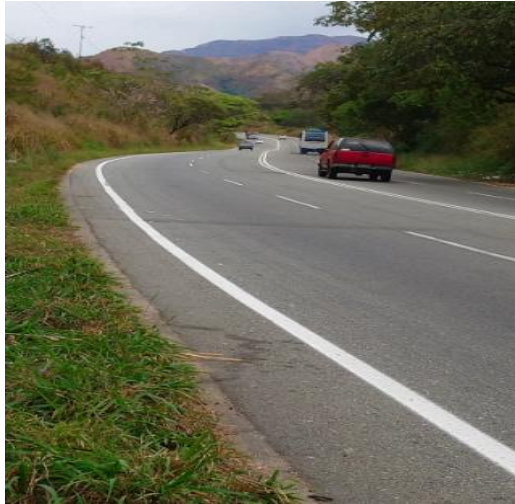
- Tramo 4-5: Exudación de asfalto, deterioro superficial, desnivel de la calzada hombrillo, corrugaciones y ahuellamiento.

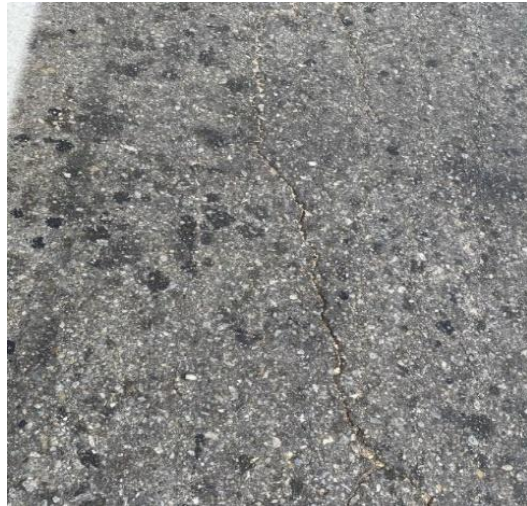
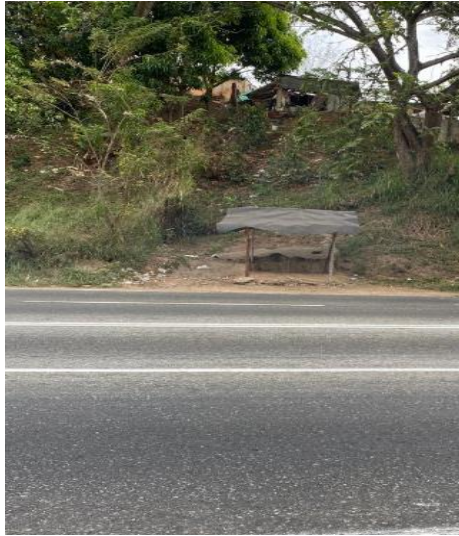
- Tramo 5-6: Exudación de asfalto, deterioro superficial, desnivel de la calzada hombrillo, corrugaciones, ahuellamiento y grietas de borde.

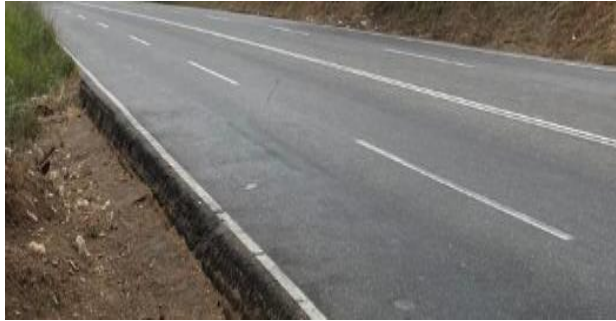
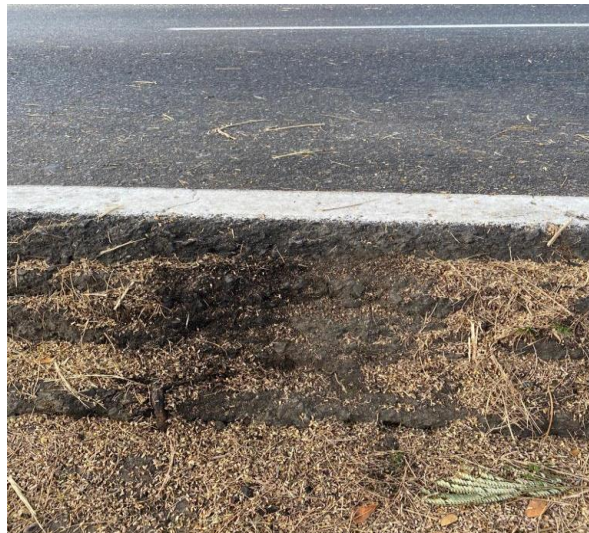
- Tramo 6-7: Exudación de asfalto, deterioro superficial, desnivel de la calzada hombrillo, corrugaciones y ahuellamiento.

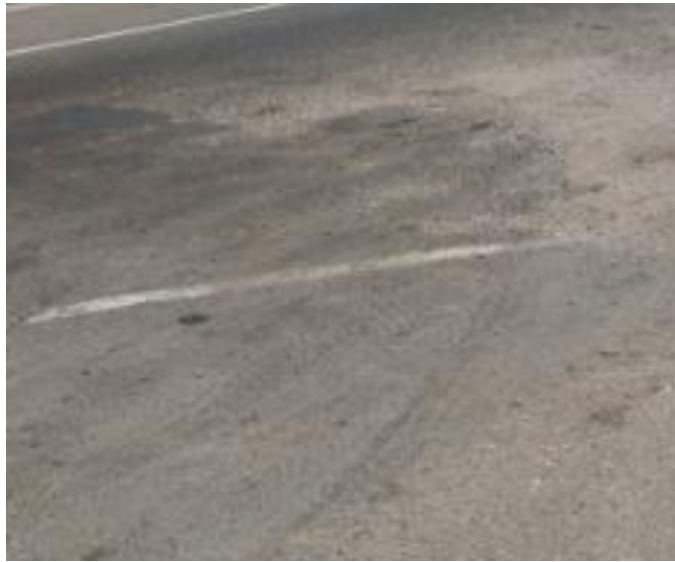
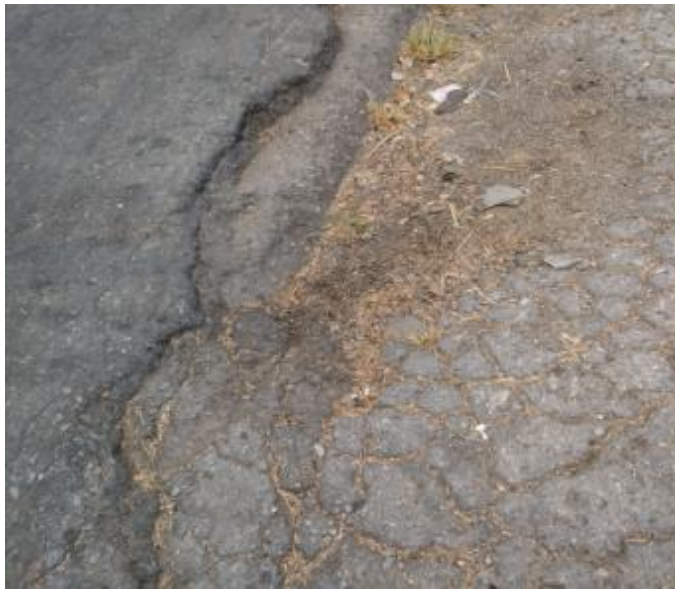
- Tramo 7-8: Grieta de borde, exudación de asfalto, deterioro superficial, desnivel de la calzada hombrillo, corrugaciones y ahuellamiento.

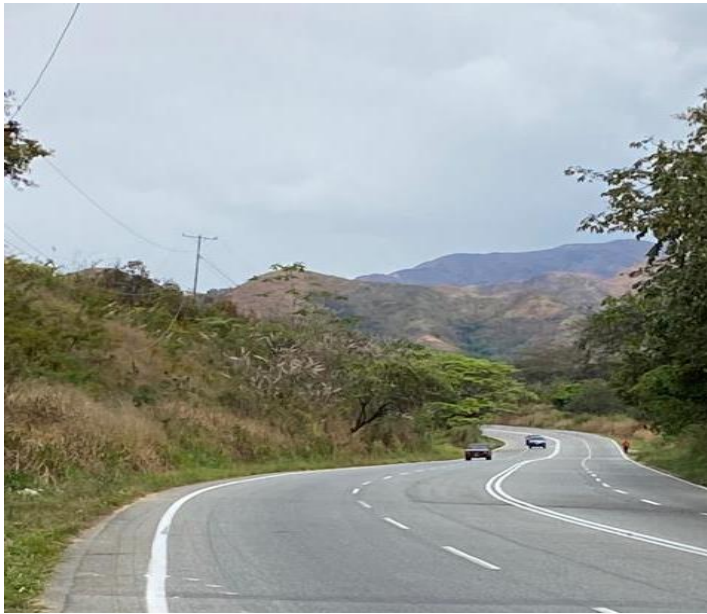
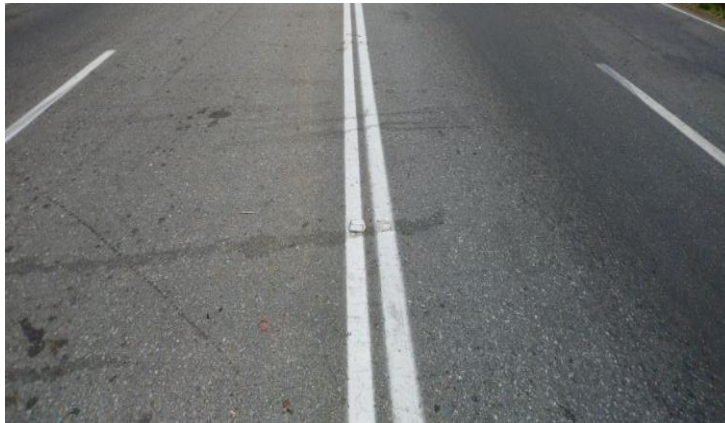
- Tramo 8-9: Exudación de asfalto, deterioro superficial, desnivel de la calzada hombrillo, corrugaciones y ahuellamiento.

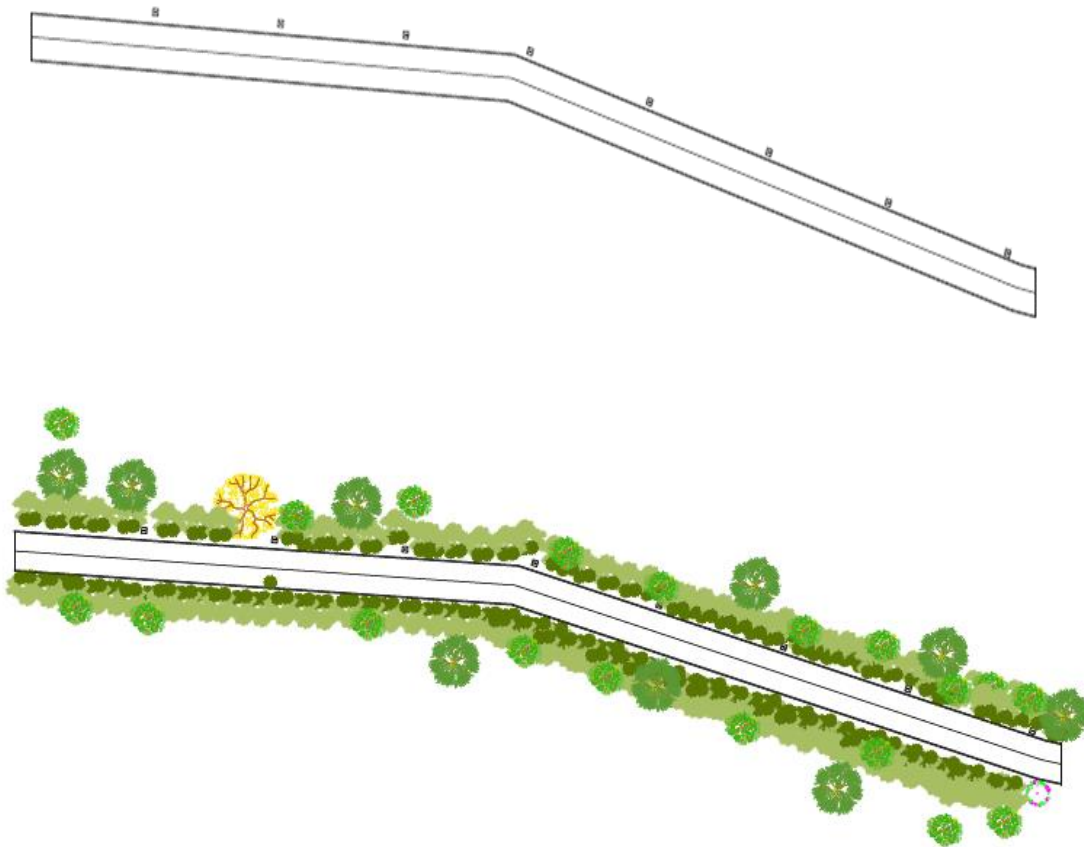
➤ Sección Nro. 2: Prog. (0+200) -(0+400)

Tramo 2-3
