**DISEÑO DE UN PLAN DE
REHABILITACIÓN VIAL DE LAS CALLES
DE LA ZONA NORTE DEL PUEBLO DE
SAN DIEGO. ESTADO CARABOBO.**

**Trabajo de grado presentado como requisito para optar al título de
INGENIERO CIVIL**

San Diego, octubre de 2019

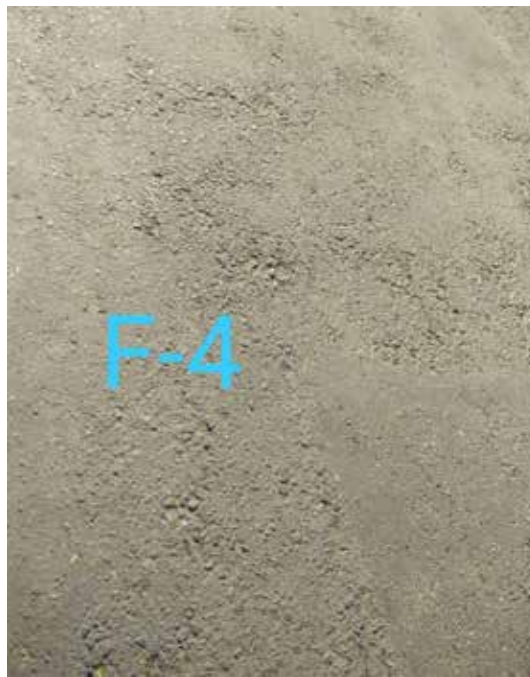
Figura 32: Perdida del agregado en la calle Anzoátegui.

- **Daños superficiales:** se pudo apreciar desgaste en la superficie de la capa de rodamiento, debido al tránsito vehicular y/o agentes erosivos, entre ellas:
Desgaste Superficial.
Perdida del agregado.

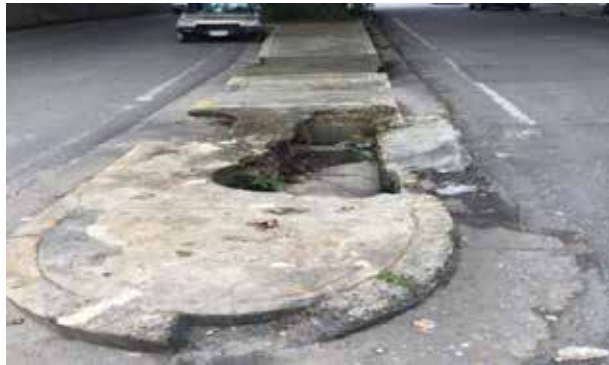
Figura 40: Falla en sumidero de ventana.

Actualmente el pueblo de San Diego cuenta con un buen y eficiente sistema de drenaje, integrado por alcantarillas de metal de sección rectangular y sumideros de ventana, sin embargo, en algunos de estos elementos de drenaje vial se presentan fallas, por lo que no escapan de la necesidad de trabajos de mantenimiento para conservar su estado actual. En la zona se presentan problemas acumulación de agua sobre la calzada debido a que la mayoría de las vías carecen de pendiente de bombeo.

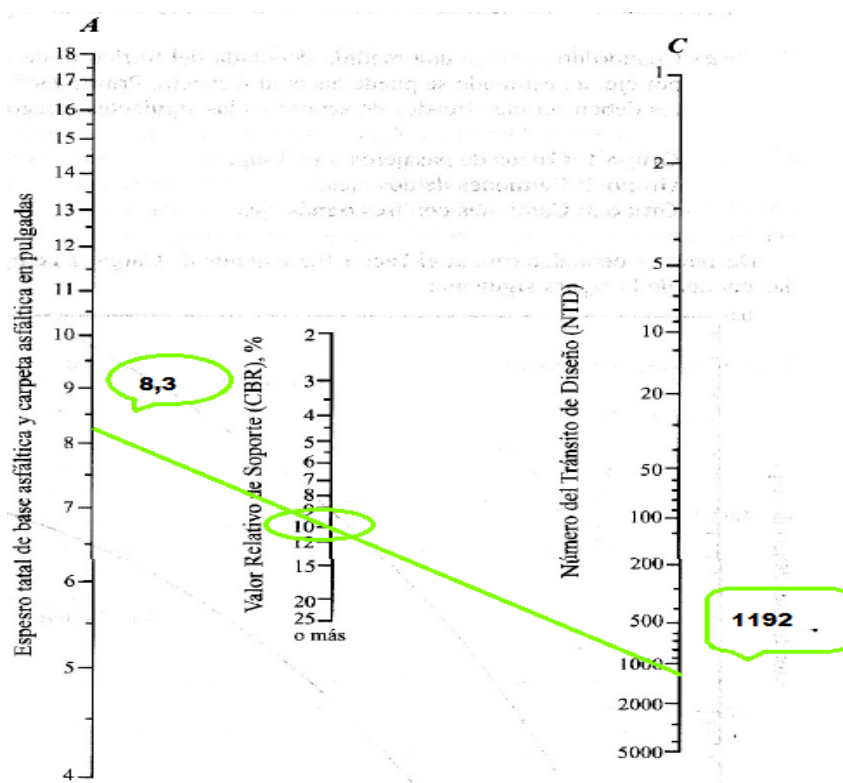
Figura 14: Nomograma determinación de espesor del pavimento (2 carriles)

Número de carriles	Espesor mínimo base y carpeta asfáltica	Redondeo
2	21,08 cm	22 cm
4	20,82 cm	21 cm

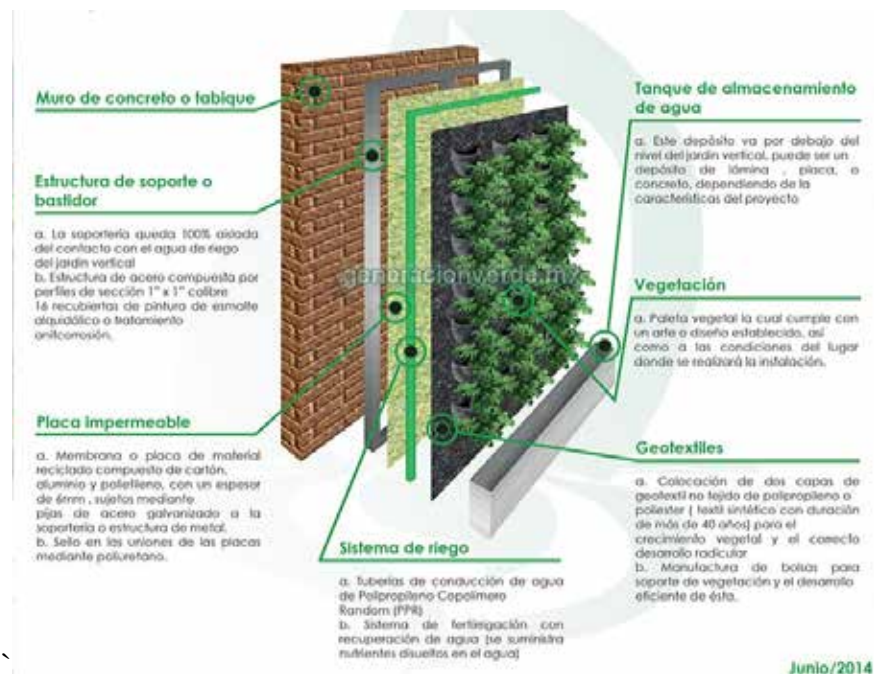
Figura 33: Proceso constructivo de una pared verde.

El proceso constructivo para llevar a cabo la pared verde será el establecido por , tal como se muestra a continuación:
