**PROPUESTA DE UN PLAN DE MEJORAS
PARA LA DISMINUCIÓN DE DESPERDICIOS
EN LA LÍNEA DE GALVANIZADO DOS EN
LA EMPRESA VICSON, S.A.**

**PROPUESTA DE UN PLAN DE MEJORAS PARA LA DISMINUCIÓN DE
DESPERDICIOS EN LA LÍNEA DE GALVANIZADO DOS EN LA
EMPRESA VICSON S.A.**

**Trabajo de grado presentado como requisito para optar al título de
INGENIERO INDUSTRIAL**

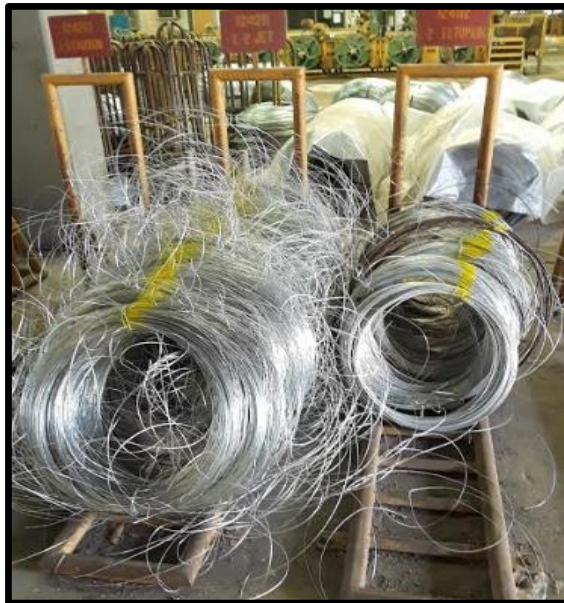
Figura 1. Desperdicio por material no conforme en la línea de galvanizado dos (2).
Fuente: Departamento de Producción Vicson, S. A. (2018)

En la línea de galvanizado dos (2), es importante destacar que durante sus operaciones se genera desperdicio por material no conforme, siendo éste el objeto de estudio de esta investigación, debido al aumento que ha experimentado en los últimos quince (15) meses (desde el mes de julio del 2017, hasta el mes de septiembre del 2018). En todo proceso productivo es lógico que la cantidad de materia prima que ingresa al proceso sufra mermas propias de los determinados procedimientos que el proceso requiera; teniendo en cuenta un margen de desperdicios establecido. En el caso de la línea dos (2) de galvanizado, el límite estándar de la empresa es de 1,17%. De esta manera, el control de desperdicio en la empresa Vicson, S. A. resulta indispensable para lograr la meta de producción, sin embargo en los últimos quince (15) meses se está presentando una situación en la cual se está superando los límites establecidos para la planificación de producción, generando pérdidas económicas y de material. Este alambre es rechazado durante el proceso de enrollado y transportado un sector de la planta definido como desperdicio, (Ver figura 1).

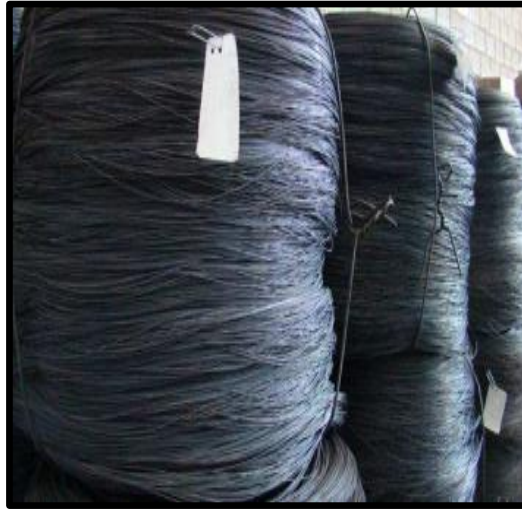
Figura 2. Alambrón para la línea de galvanizado dos (2) en la empresa Vicson, S. A.
Fuente: Departamento de Producción Vicson, S. A. (2018)

La materia prima para producir el alambre galvanizado, es el alambre trefilado en Spyder de aproximadamente 600 kg. Adicionalmente a ello, el insumo de mayor importancia es el zinc en lingotes de 25 kg para el recubrimiento del alambre.

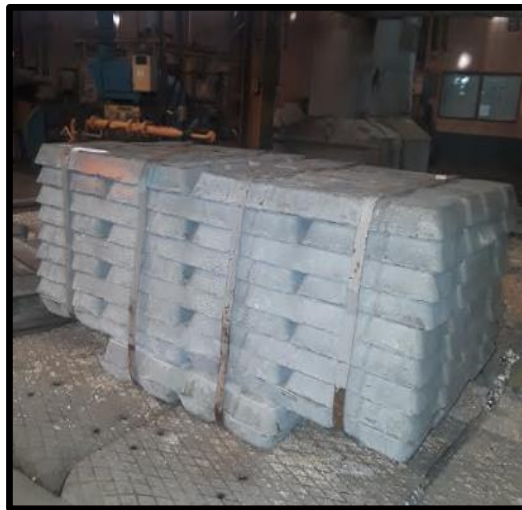
Figura 3. Lingotes de Zinc de 25 kilogramos para el alambre en las líneas de galvanizado en la empresa Vicson, S. A.
Fuente: Departamento de Producción Vicson, S. A. (2018)

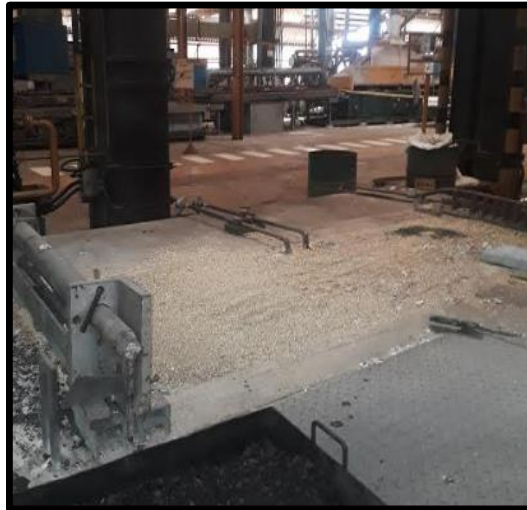
Figura 4. Tina de zinc de la línea de galvanizado tres (2) de la empresa Vicson, S. A.
Fuente: Departamento de Producción Vicson, S. A. (2018)

- **Tinas de plomo:** Es un baño de plomo líquido por donde se sumergen los alambres.
- **Tina de enfrió:** Es un tanque con agua para el enfriamiento de los alambres.
- **Tinas de ácido clorhídrico:** Es un baño con HCL donde se sumergen los alambres para decaparlos.
- **Tina de enjuague:** Es una serie de tanques de agua, la cual tiene como función lavar el ácido residual del alambre decapado.
- **Tina de FLUX:** es un baño de cloruro de amonio, que se usa para corroer un poco el alambre, garantizando así una adherencia eficaz del zinc.
- **Tina de Zinc:** El alambre atraviesa un baño de zinc fundido a 450°C para ser galvanizado. La línea dos trabaja con galvanizado en altura (Jet Wipe y al carbón) y con galvanizado común. Estos sistemas mencionados son los que garantizaran el diámetro y recubrimiento.

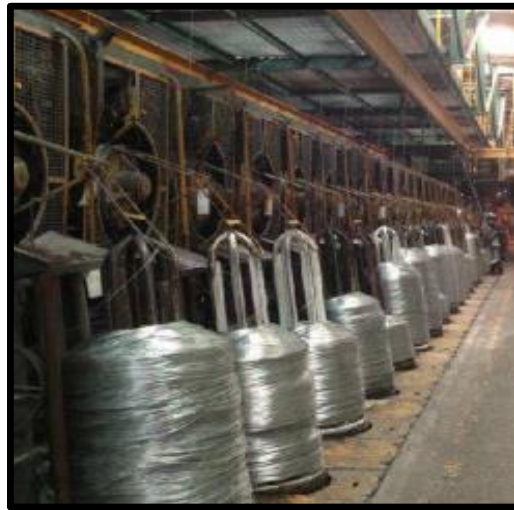
Figura 5. Banco enrollador de la línea de galvanizado dos (2) en la empresa Vicson, S. A.

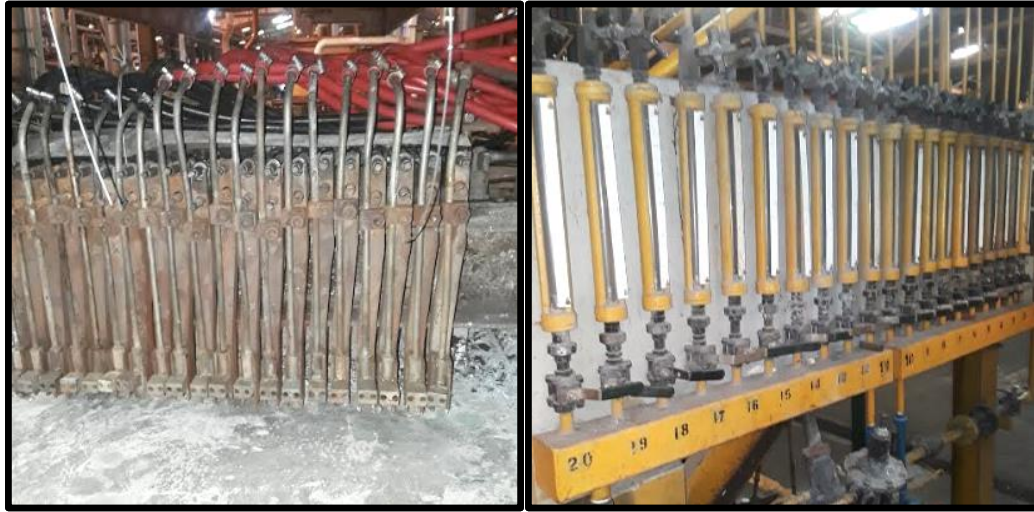
Figura 6. Sistema Jet Wipe de la línea de galvanizado dos en la empresa Vicson, S. A.
Fuente: Departamento de Producción Vicson, S. A. (2018)

- En el caso del sistema Jet Wipe, consiste en el escurrimiento del zinc, el cual se lleva a cabo mediante la inyección de nitrógeno a través de boquillas. El alambre siempre está ubicado en la posición central de la boquilla; el ajuste del flujo de nitrógeno se realiza de manera manual, y según la capa de zinc reportada por calidad, es decir si la capa es baja se aumentan el flujo del nitrógeno y si la capa es alta el flujo de nitrógeno se disminuye.

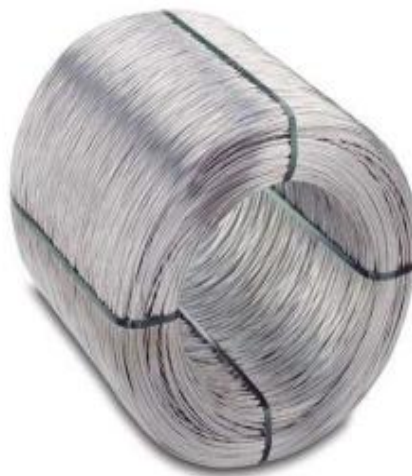
Figura 7. Alambre galvanizado de la líneas dos en la empresa Vicson, S. A.
Fuente: Departamento de Producción Vicson, S. A. (2018)

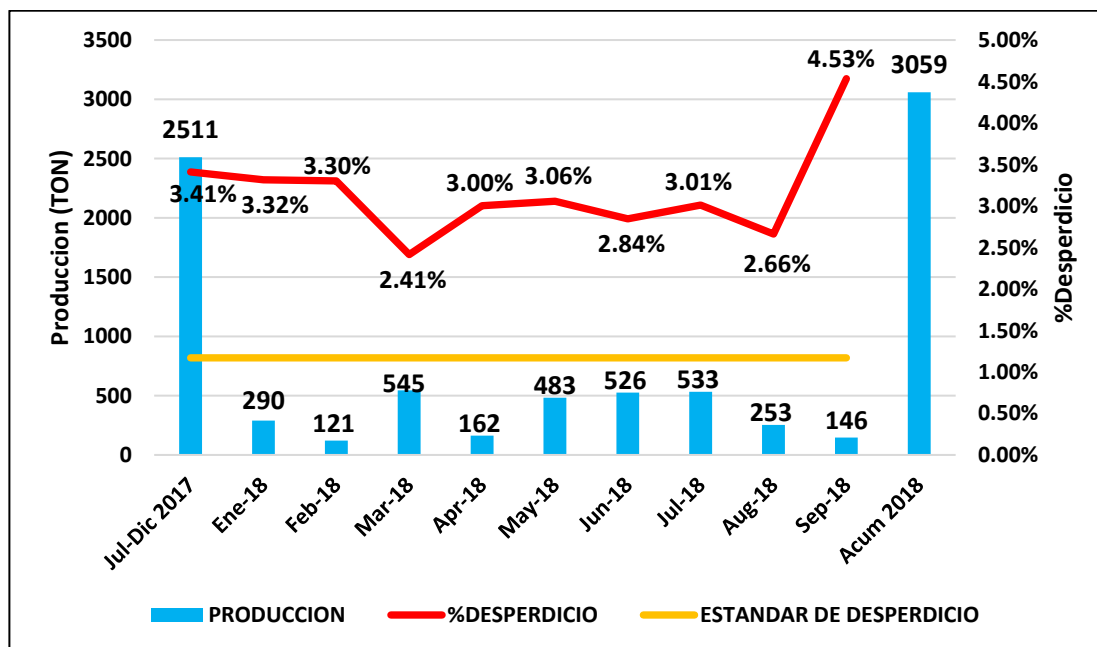
Gráfico 2: Porcentaje de generación de desperdicio por material no conforme con respecto a la producción en la línea de galvanizado dos (2).

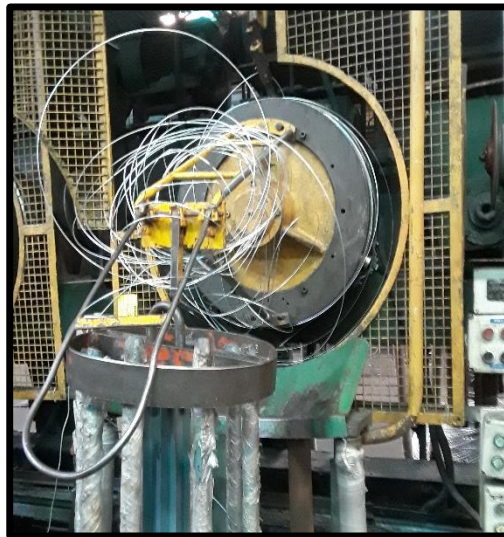
Figura 9. Enredo por falla en el dosificador en el banco enrollador de la línea de galvanizado dos.

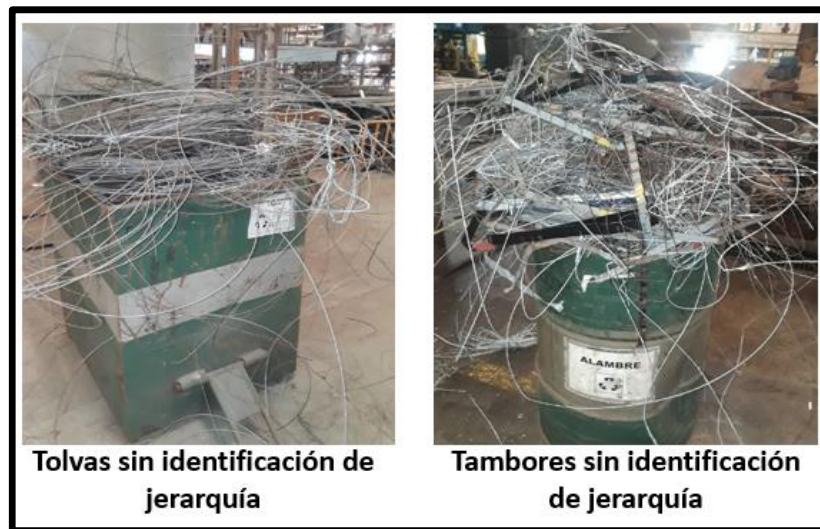
Figura 10. Segregación incorrecta en tolvas y tambores sin identificación de jerarquía
Fuente: Hernández J (2018)

- **Incorrecta segregación del desperdicio:** El desperdicio generado en las líneas se enrolla y coloca en un spider, el mismo es retirado al final del turno para ser pesado y depositarse en un área exclusiva para el desperdicio de este tipo. Cuando el mismo no puede ser enrollado se carga en tambores, los cuales son depositados seguidamente en tolvas. Actualmente las tolvas y tambores se encuentra sin identificación, lo que trae como consecuencia que el desperdicio sea reportado en centro de costos incorrectos, incluso en centros que hoy en día no se encuentran operativos.

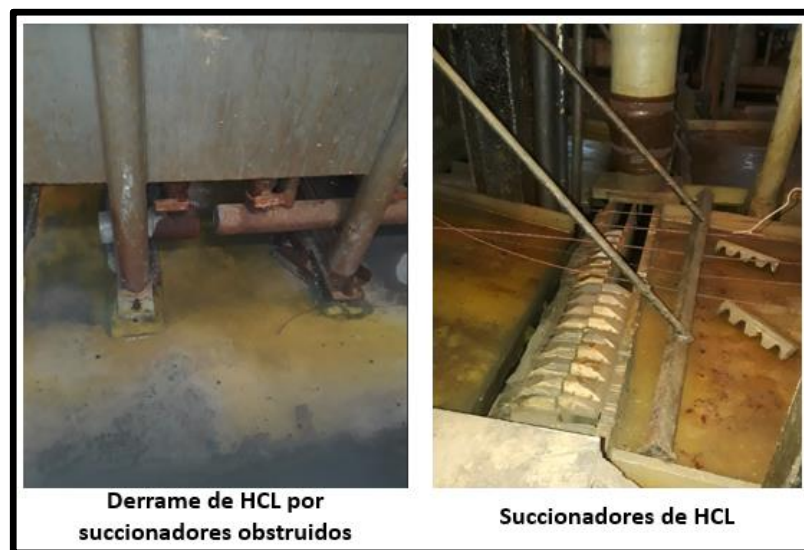
Figura 11. Situación actual en los succionadores

- **Succionadores el mal estados:** Los succionadores son un sistema compuesto por un cajón de succión, una turbina de succión y el sistema de tuberías; los cuales se encuentran seguidamente de las tinas de HCL, Flux y Wax. La función

de estos es extraer los residuos que contrae el alambre al pasar por sus respectivas tinas. En el caso del flux si los succionadores se encuentran en mal estado, el alambre ingresara húmedo a la tina de zinc, creando escoria por el choque térmico entre el zinc, la vermiculita y el flux. La dificultad se presenta porque los cajones de succión se obstruyen con lodo y resto de partículas que traen los alambres, por lo tanto dejan de funcionar.

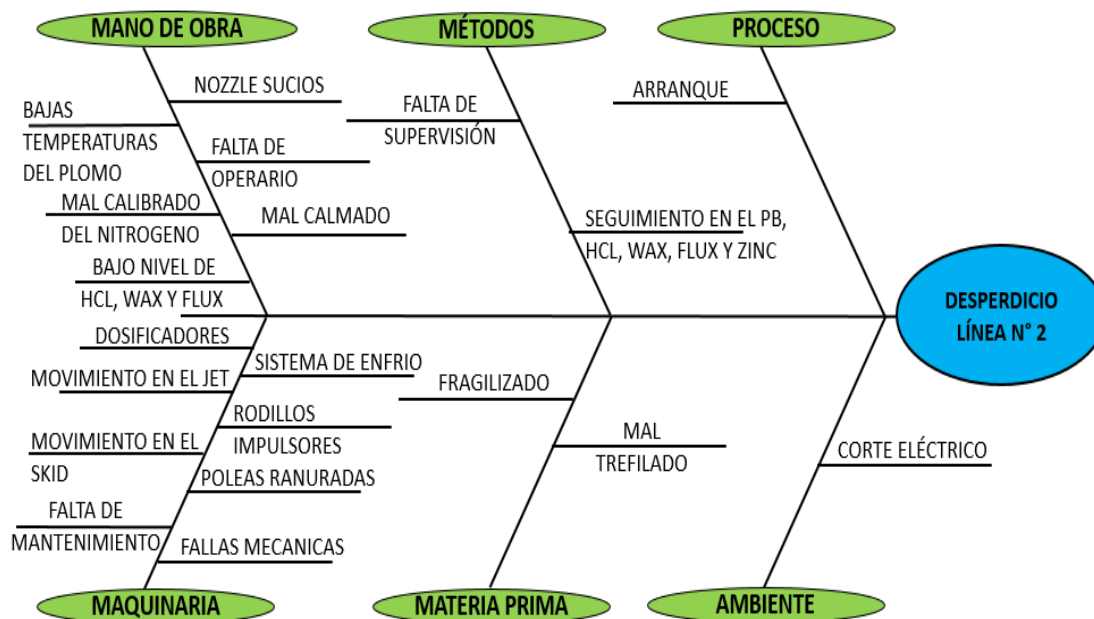
Figura 12. Diagrama de Ishikawa Causa-efecto de generación de desperdicio en la línea de galvanizado dos.

Con el fin de tener un enfoque más objetivo se procedió a clasificar las causas por las que se genera desperdicio por material no conforme en la línea de galvanizado dos de la empresa Vicson, S. A. para ello se tomó en consideración la utilización la utilización del diagrama causa-efecto de Ishikawa.

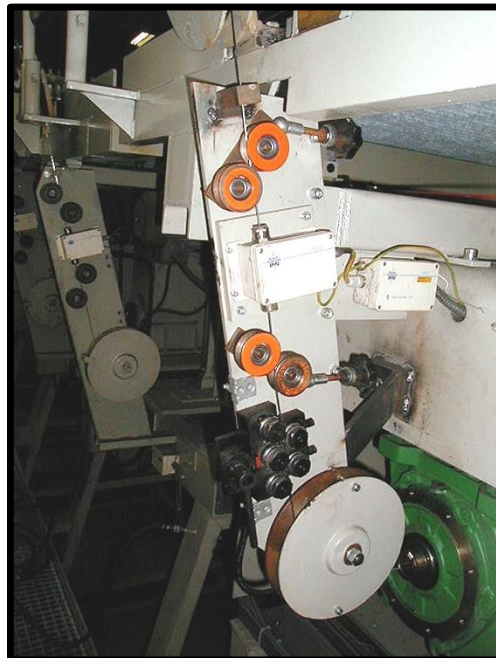
Figura 15. Sistema DDK-502/DDM-500 en otras organizaciones.
Fuente: Hernández J (2018)

Es importante mencionar que con la implantación de este sistema, habría que adaptar una serie de conjuntos enderezadores, ya que si el alambre se encontrase con vibraciones pudiese afectar la medición del mismo. Evidentemente resulta beneficioso el acople de estos conjuntos ya que garantizaría un mayor centrado en los nozzle.

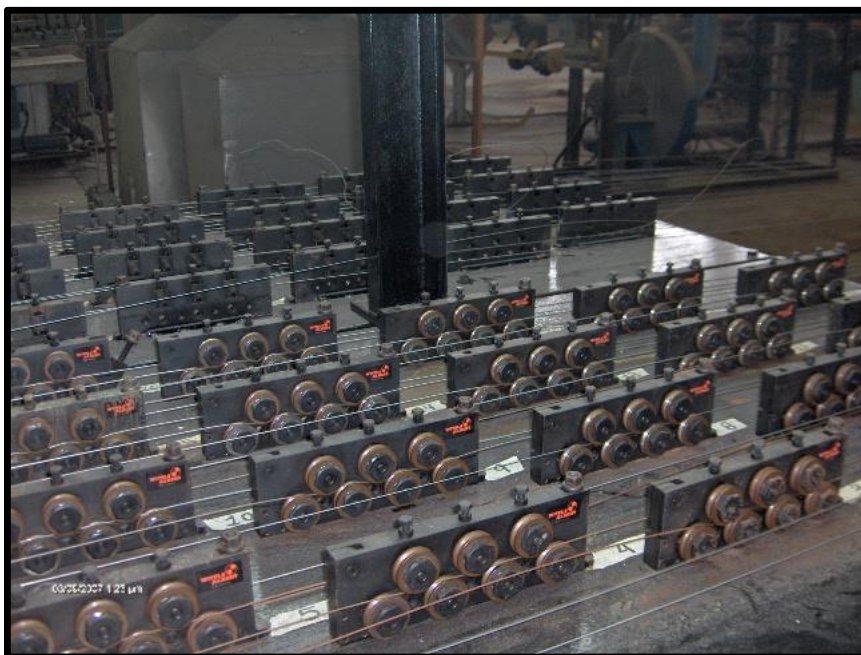
Figura 18. Conjuntos tensores antes de la tina de Zinc en otras organizaciones.

Adicionalmente, esta propuesta propone montar un conjunto de rodillos tensores antes de la tina de zinc, con el fin de reducir el efecto que genera el alambre cuando no cumple con el calmado esperado y a su vez minimizar la vibración que se pueda generar producto de la distancia que el mismo recorre.

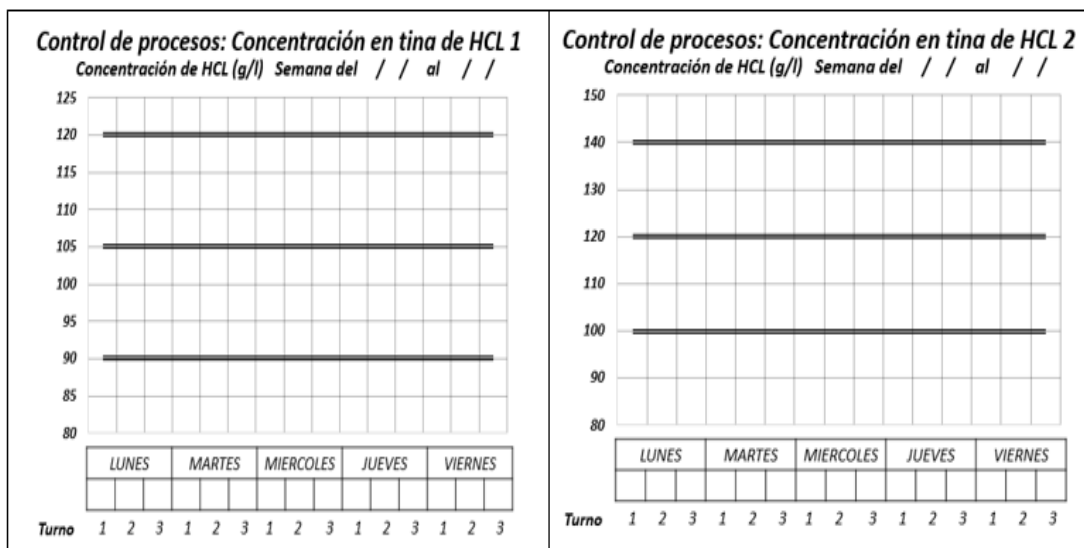
Figura 19. Gráficos de control para la medición de concentración en las tinis de HCL.
Fuente: Hernández J (2018)

El formato está diseñado para el control y monitoreo de las concentraciones en las tinis de HCL por turnos, las mismas tienen que ser tomadas por el operario guía de línea y reportada al departamento de calidad para que haga las respectivas evaluaciones.

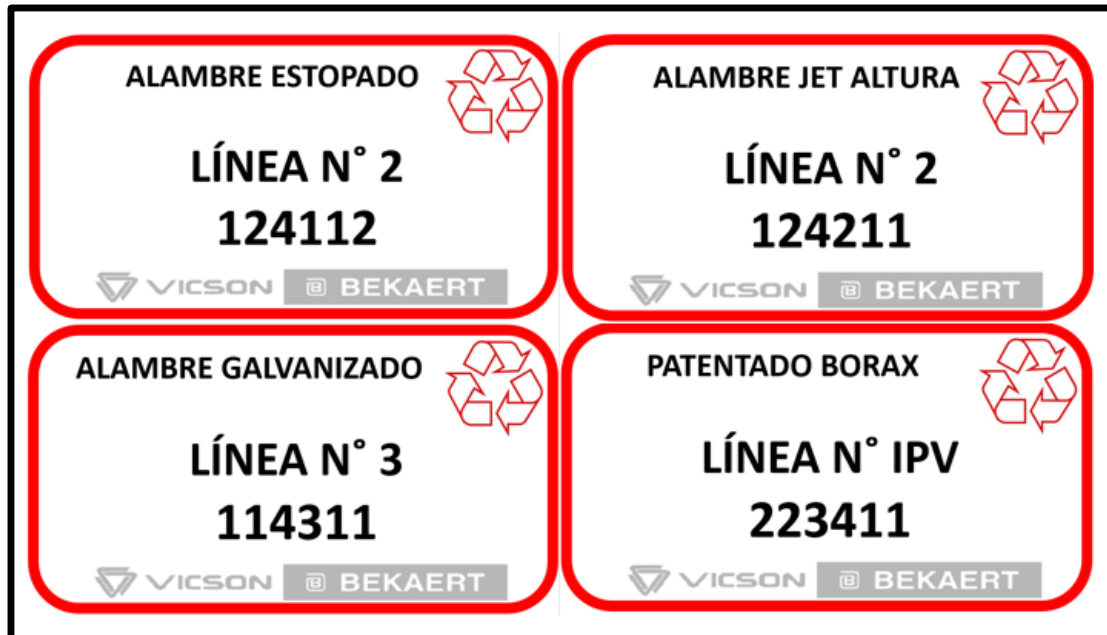
Figura 21. Etiquetas de identificación y visualización para las tolvas y tambores en el área de líneas continuas.

Por la simplicidad de su solución, fue posible implementar el sistema para una mejor segregación del desperdicio y así garantizar un mejor control del mismo. En el caso del formato se dejó abierta la posibilidad para su implementación.

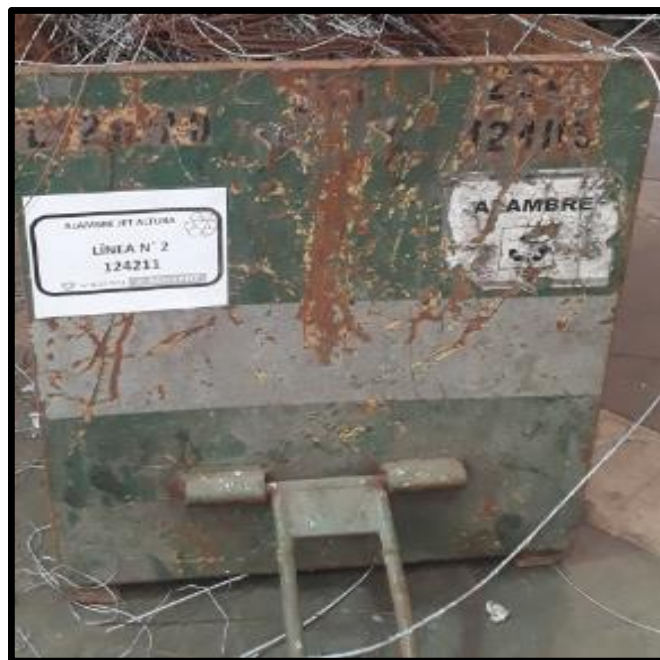
Figura 22. Etiquetas de identificación y visualización implementadas.

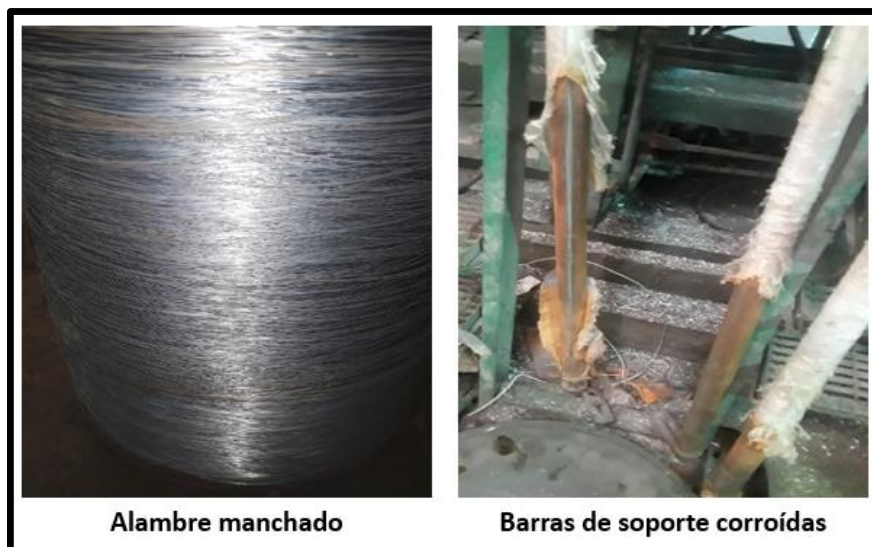
Figura 24. Situación actual por barras de soporte corroídas.

Por ultimo una problemática leve, pero no menos importante como son las barras de soporte corroídas, las cuales son las encargadas de retener el alambre, permitiendo que cuando este llega a cierta cantidad el mismo no se deforme en el spider. Como ya se mencionó anteriormente estas al estar corroídas, no afectan el material de forma directa, pero lo mancha debido a su corrosión, lo que ha traído como consecuencia inconformidad y reclamos por parte de sus clientes. Por ello se considera prudente el galvanizado de dichas barras, ya que es una conjetura lógica debido a que el producto expuesto es alambre galvanizado. El galvanizado como proceso electroquímico funciona como agente de protección a la corrosión, así evitando la oxidación de las mismas, y por ende depuraría las manchas en el alambre. Actualmente la empresa opto por el pintarlos, pero resulto contraproducente ya que el roce con el alambre tibio la desprendió de las barras.

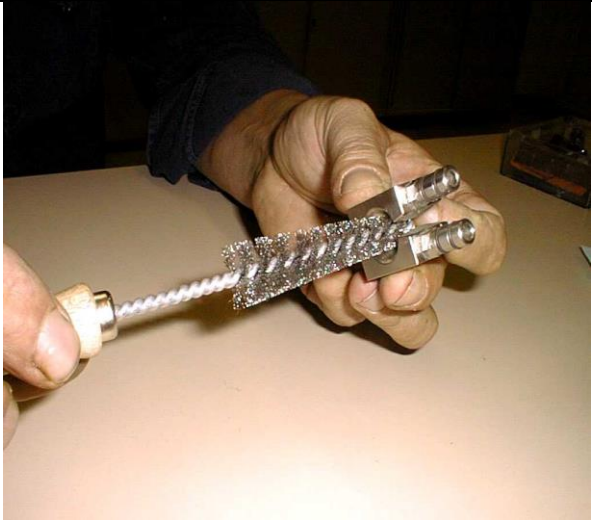
<p>Primeramente tomar el nozzle al cual se le va a realizar la limpieza y hacer pasar el cepillo de alambre entre el, para remover restos de zinc.</p> <p>NOTA: Realizar con cautela para no dañar la salida del nozzle.</p>

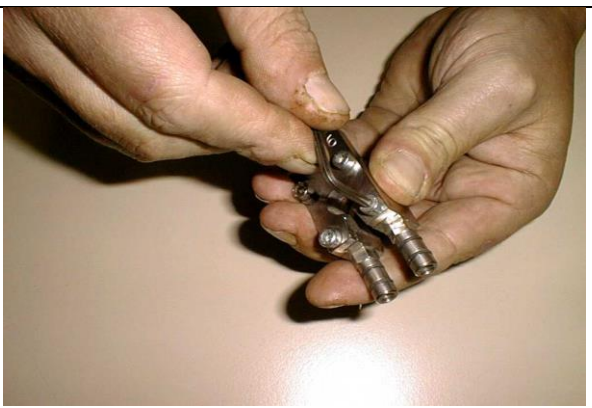
A close-up photograph showing a person's hands using an Allen key to unscrew a nozzle. The key is inserted into a hexagonal hole on the side of the nozzle.
<p>Una vez desarmado proceder a remover restos de zinc en la cámara de presión con el perforador.</p> <p>NOTA: Realizar con cautela para no dañar la salida del nozzle.</p>

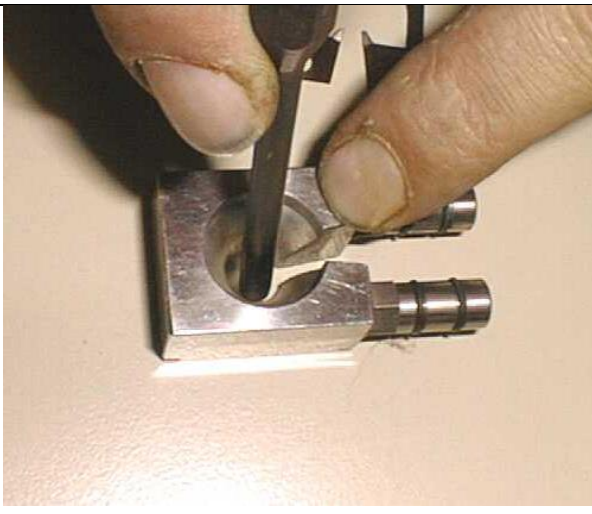
A close-up photograph showing a person's hands using a drill bit to clean the pressure chamber of a nozzle. The drill bit is being inserted into a circular hole in the nozzle's body.

<p>Remover restos de zinc en la cubierta y placa separadora con el perforador.</p> <p>NOTA: Realizar con cautela para no dañar la salida del nozzle.</p>

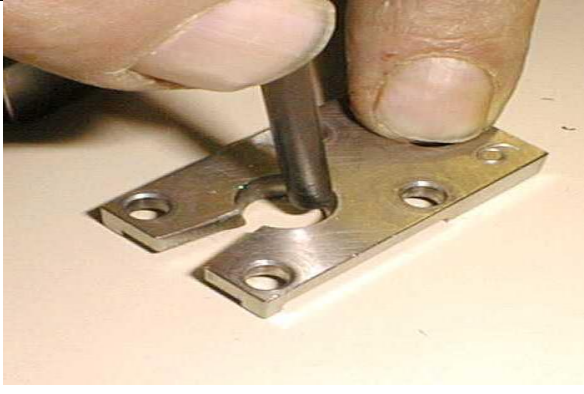
<p>Una vez realizado la limpieza mecaniza, verificar que todos los restos de zinc fueron removidos.</p>
