**PLAN DE REHABILITACIÓN VIAL DE LA
CALLE CUMACA DESDE LA INTERSECCIÓN LAS
TEJERIAS HASTA LA MADEIRA EN EL MUNICIPIO
SAN DIEGO, ESTADO CARABOBO**

Trabajo de grado presentado como requisito para optar al título de
INGENIERO CIVIL

San Diego, Agosto 2020

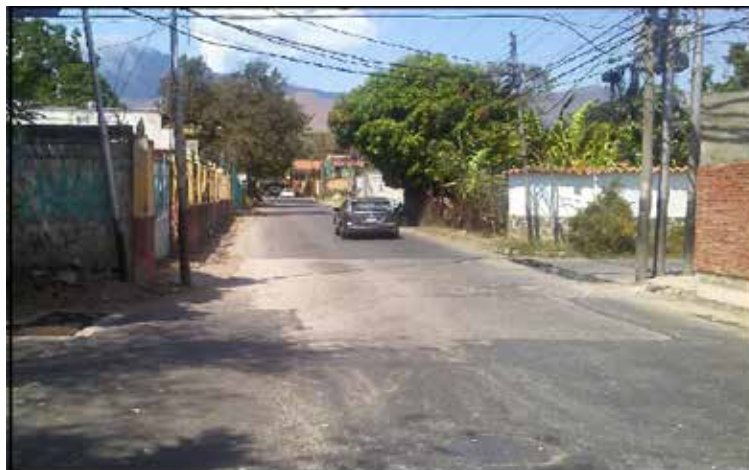
Figura 1: Sección transversal de la Calle la Cumaca

Con Respecto al Estado Carabobo, específicamente en el municipio San Diego, se visualizó la falta de atención e interés de la necesidad de mejorar el estado de la vía, es el caso de la calle Cumaca ubicada en el pueblo de San Diego, específicamente desde la intersección de las Tejerías hasta la Madeira; se evidencio las vías en mal estado, se consiguen calles cuya sección transversal no es lo suficientemente amplia, incumpliendo el ancho mínimo recomendado de la calzada, y así obstaculizando el tráfico de vehículos en una zona de crecimiento poblacional constante, debido a los diferentes comercios y residencias adyacentes a la zona. (Ver figura N°1)

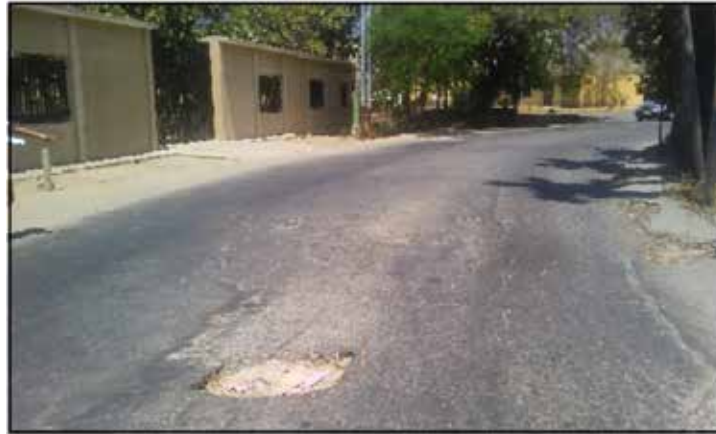
Figura 2: Falla de Pavimento de la Calle Cumaca

Por otra parte el asfalto de la zona en general no se encontró en un estado aceptable teniendo baches y zonas desgastadas por falta de mantenimiento vial, donde es importante verificar dentro de la conformación de la estructuras del pavimento los siguientes factores: conformación de la subrasante, la calidad de los materiales de subbase y base, la calidad y tipo de colocación de la carpeta asfáltica y respectivo mantenimiento del mismo para su mejor funcionalidad. (Ver figura N°2)

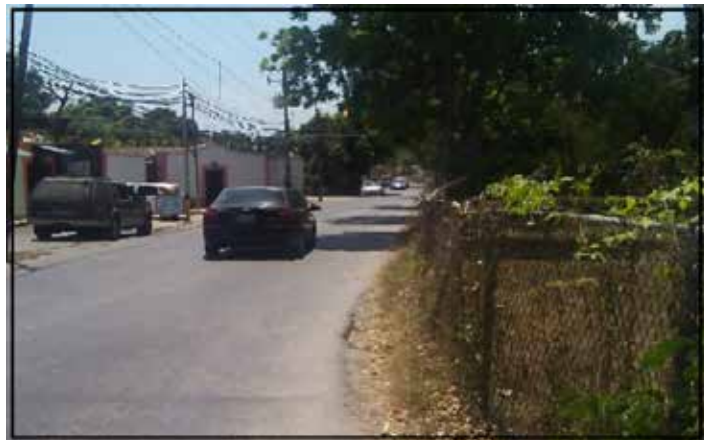
Figura 3: Falta de Acera Peatonal de la Calle la Cumaca

Además, sin dejar por un lado los usuarios peatonales, la falta de aceras para la movilidad juega un papel importante, debido a que los usuarios no tienen vía de accesos para movilizarse a los diferentes comercios e instituciones privadas importante existentes en dicho sector, incrementando la probabilidad de accidentes de tránsito. . (Ver figura N°3)

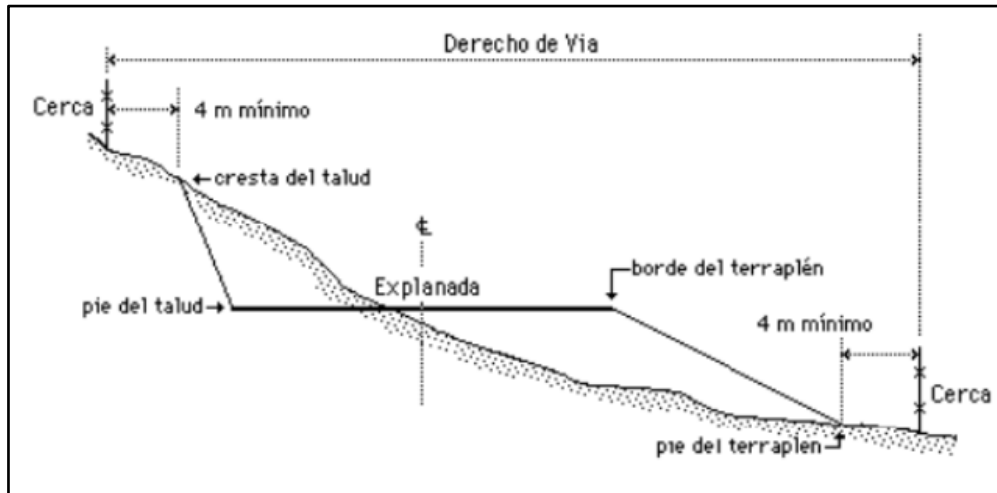
Figura 7: Derecho de vía y Explanada.

La explanada puede proyectarse descentrada con respecto al Derecho de Vía, cuando se prevean ensanches de la vía, para eventuales operaciones de mantenimiento o cualquier otra razón justificada.

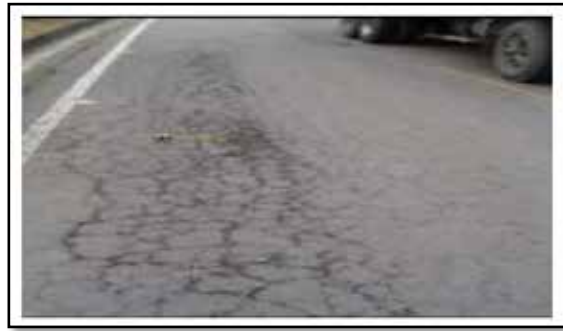
Figura 9. Fisura del pavimento flexible

- **Fisuras:** Son las fracturas o discontinuidades visibles en la superficie del pavimento, se presentan en la misma dirección del tránsito o transversales a él, la aparición de estas, son indicios de una consolidación deficiente en alguna de las capas estructurales de la vía. (*Ver Figura 9*).

- Es causada principalmente por la contracción del pavimento asfáltico debido a la variación de la temperatura durante el día, lo que se produce en ciclos de esfuerzo – deformación sobre la mezcla. Reflejo de grietas de contracción provenientes de materiales estabilizados utilizados como base.
- Combinación del cambio volumétrico del agregado fino de la mezcla asfáltica con el uso de un asfalto de baja penetración.
- Espesor del pavimento inadecuado para el nivel de sollicitaciones

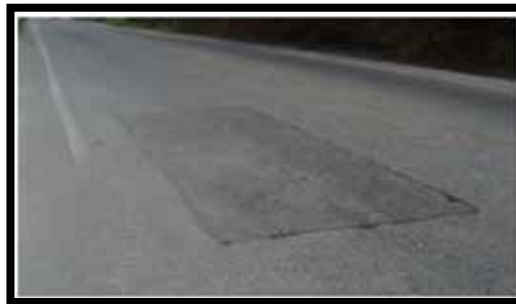
Figura 10. Daños superficiales del pavimento flexible

- **Daños Superficiales:** Son los daños que se generan en la superficie de la carpeta de rodamiento, por acción del tránsito vehicular, agentes erosivos como el agua y químicos abrasivos, además del medio ambiente (*Ver Figura 10*).

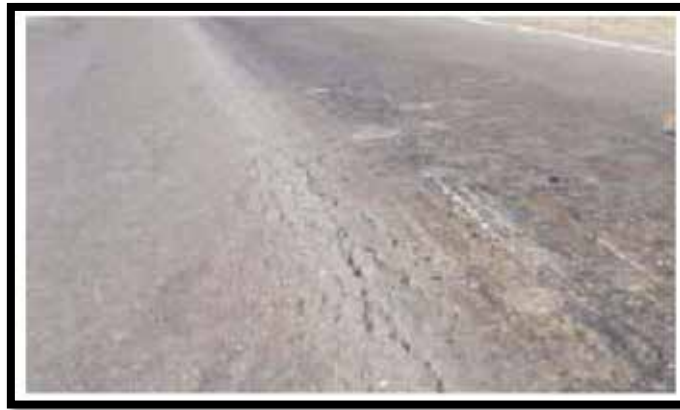
Figura 11. Deformaciones del pavimento flexible

- **Deformaciones:** Estas se pueden observar a simple vista en la superficie asfáltica o carpeta de rodamiento, en la mayoría de los casos se genera por un exceso de carga sobre sus capas estructurales (*Ver Figura 11*).

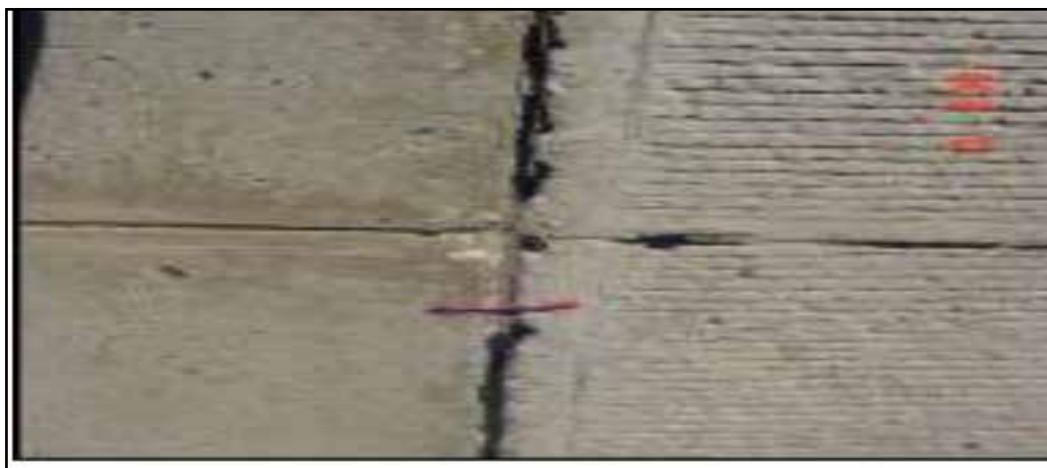
Figura 13. Fallas de juntas del pavimento rígido

- **Juntas** (*Ver Figura 13*)

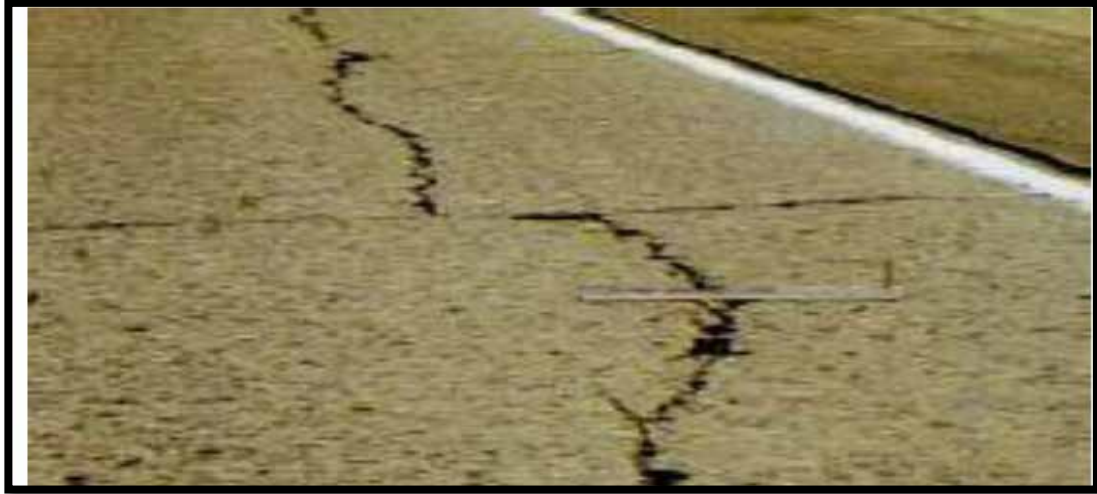
Figura 14. Fisura y Grietas del pavimento rígido

- **Fisuras y grietas:** (*Ver Figura 14*)

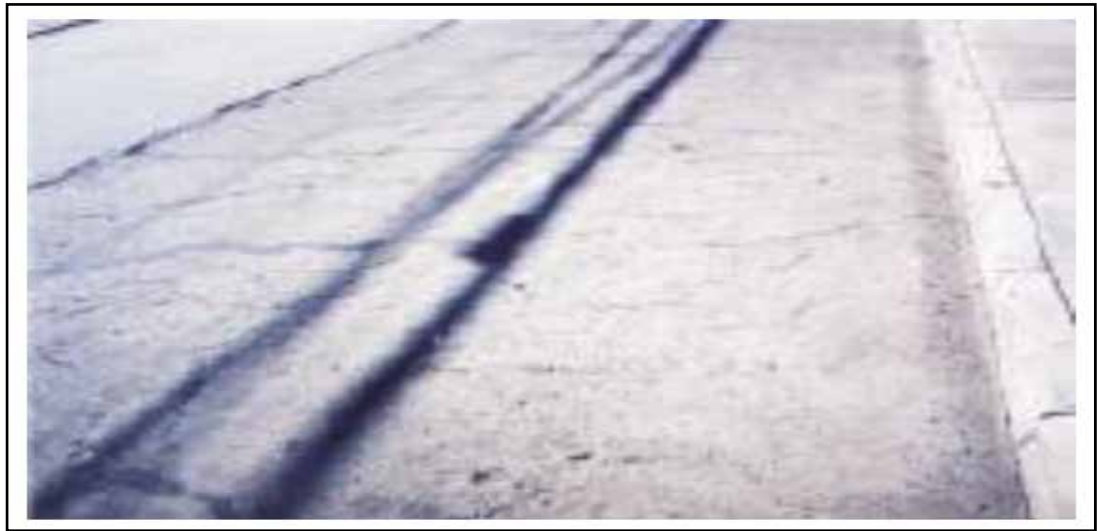
Figura 15. Deterioro superficial del pavimento rígido

- **Deterioro superficial** (*Ver Figura 15*)

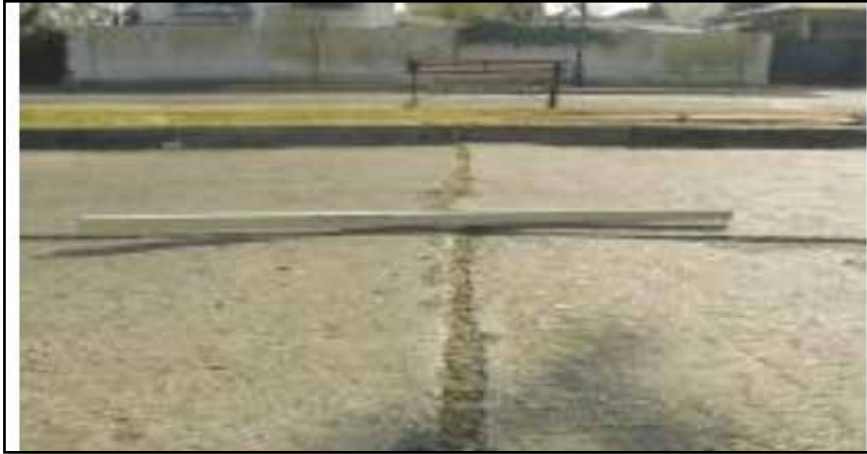
Figura 16. Otros deterioro del pavimento rígido

- **Otros deterioros.** (*Ver Figura 16*)

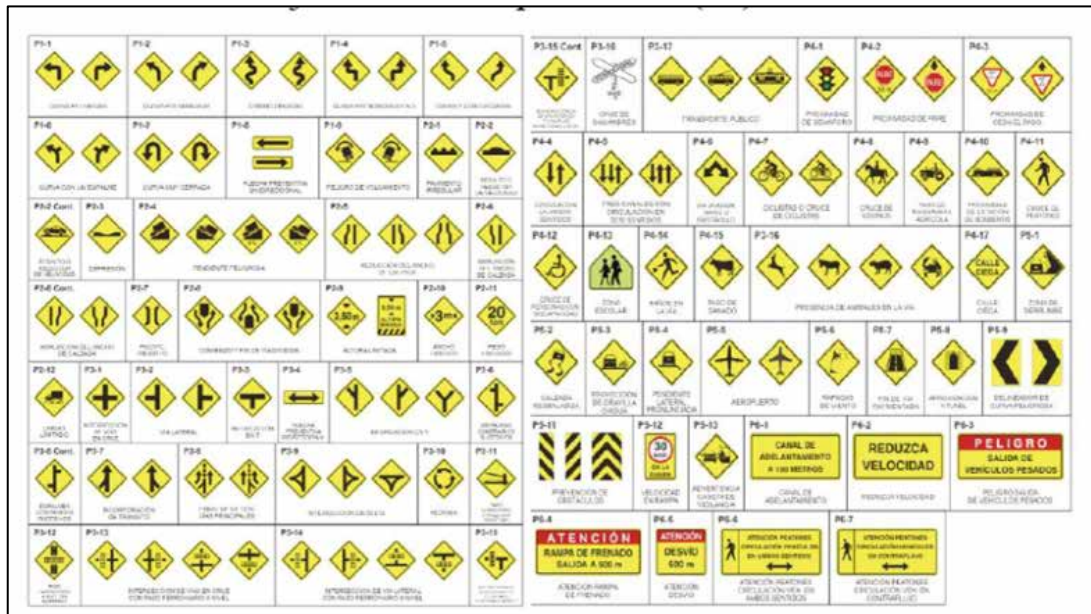
Figura 21: Resumen de señales de prevención.

- **Clasificación**
- Señales indicativas de curva y condiciones geométricas de la vía (P1)
- Señales de condiciones físicas de la vía (P2)
- Señales de intersección con otras vías (P3)
- Señales de características operativas de la vía (P4)
- Señales de situaciones especiales (P5)
- Señales con mensajes de texto de prevención (P6)

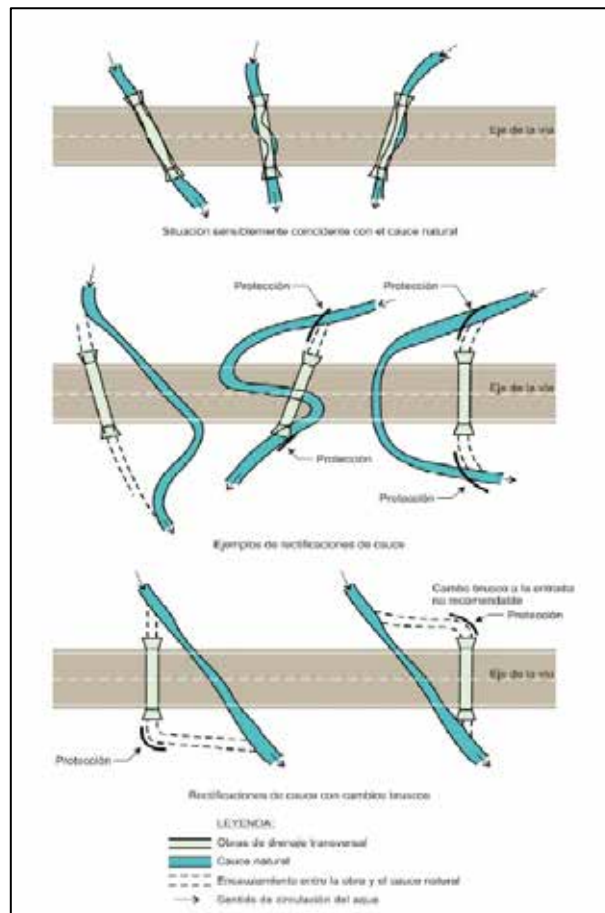
Figura 22: Drenaje Transversal de Vía

- Alcantarillas
- Badenes
- Puentes o pontones

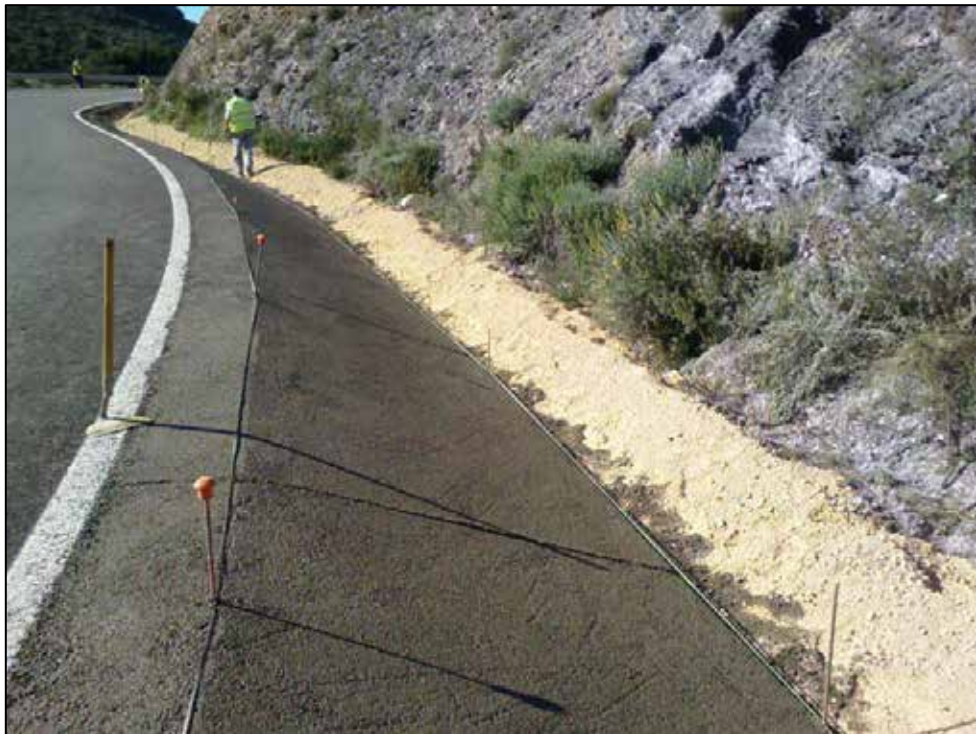
Figura 23: Drenaje Longitudinal de Vía

Drenaje Longitudinal: Comprende todas aquellas obras que, en dirección paralela a la vía, van recogiendo el escurrimiento superficial proveniente de ella, de sus taludes y de los terrenos adyacentes (*Ver Figura 23*). Las Torrenteras, cunetas y canales y zanjas interceptoras son obras típicas de drenaje longitudinal. Estos elementos cumplen primordialmente la función complementaria al concentrar el escurrimiento de las aguas sin reducir excesivamente la capacidad de las vías, además cumplen con la función básica de al impedir que las aguas se desborden sobre los cortes y terraplenes produciendo cárcavas que por erosión regresiva pueden poner en peligro la vía.

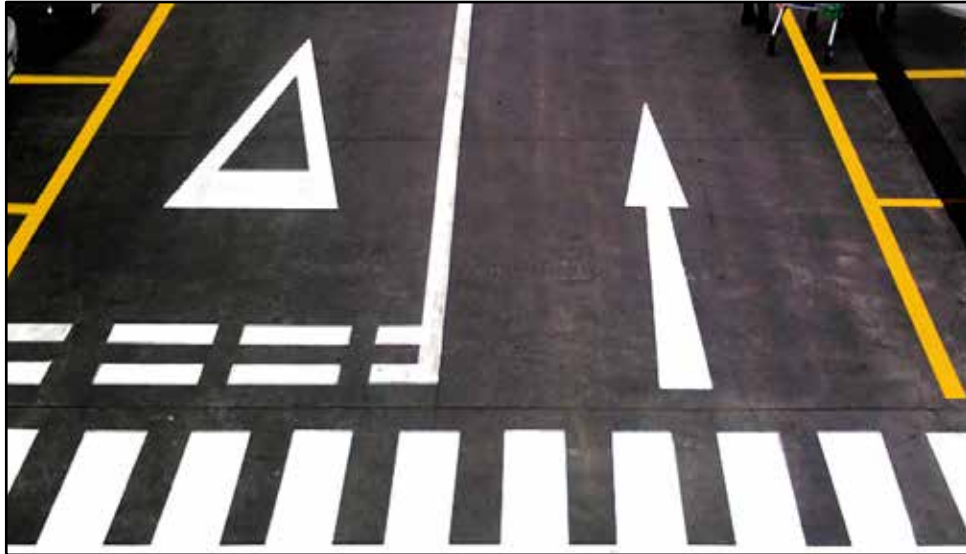
Figura 28: Demarcaciones Viales

Para que esta cumpla su función se requiere uniformidad respecto a las dimensiones, diseño, símbolos, caracteres, colores y frecuencia de uso, las marcas viales deben ser retrorreflectivas, a menos que estén debidamente iluminadas. Estos pueden ser necesarios en pasos peatonales, donde un estudio de ingeniería de tránsito determine que la iluminación incide en la reducción de accidentes con peatones. En general, todas las vías pavimentadas deben contar con las demarcaciones requeridas y complementarias con sus respectivas señales verticales. (*Ver Figura 28*)

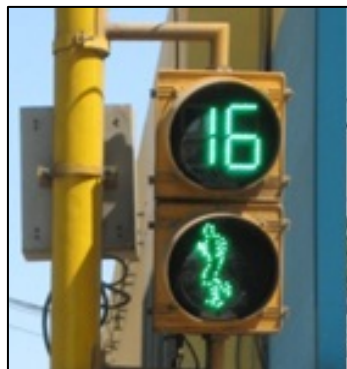
Figura 30: Dispositivo vial (semáforo peatonal)

Comúnmente llamados semáforos para peatones (Ver Figura 30), regulan el tránsito de peatones en intersecciones donde se registra un alto volumen peatonal, se deben colocar en coordinación con los semáforos para vehículos. Los semáforos para peatones se deben instalar cuando se satisfagan uno o más de los siguientes requisitos:

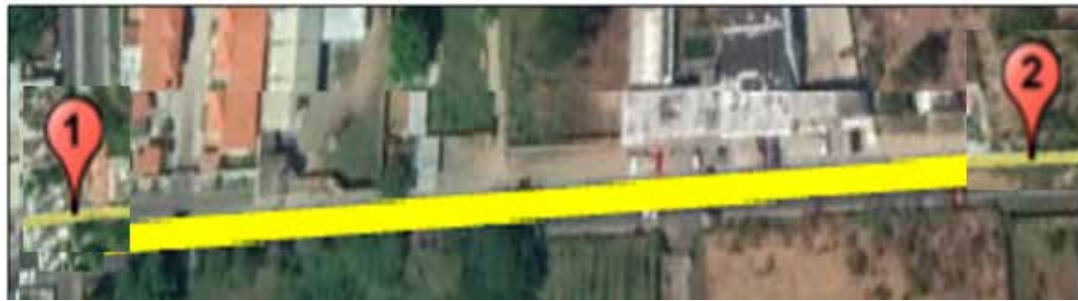
Figura 45: Vista del Tramo 1-2

- § Longitud total: 238 metros.
- § Tipo de pavimento: Flexible
- § Cota Inicial del Tramo: 471 m.s.n.m.
- § Cota Final del Tramo : 471 m.s.n.m
- § Coordenada del punto inicial:
 - **Latitud:** 10°15'38, 84''N
 - **Longitud:** 67°57'6, 84''O
- § Coordenada del punto final:
 - **Latitud:** 10°15'46, 64''N
 - **Longitud:** 67°57'4,53''O

Es una calle local de dos sentidos, cuenta con un área total aproximada de 1309 m². El Punto 1 indica la progresiva 0+000 y el Punto 2 la Progresiva 0+238: (*Ver Figura N°45*)

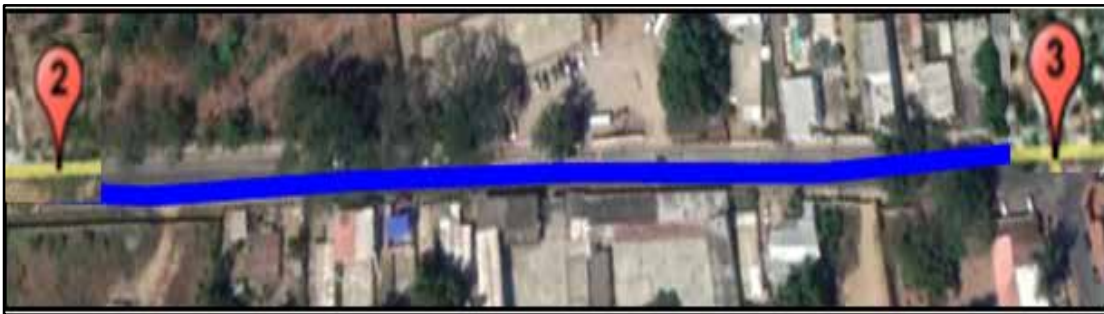
Figura 46: Vista del Tramo 2-3

Es una calle local de dos sentidos, cuenta con un área total aproximada de 2457 m2. El Punto 2 la Progresiva 0+238 y El Punto 3 indica la progresiva 0+378 (*Ver Figura N°46*).

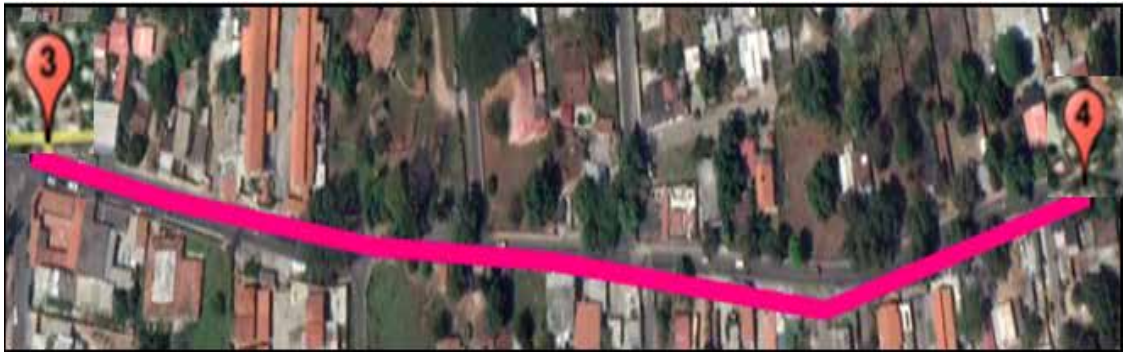
Figura 47: Vista del Tramo 3-4

Es una calle local de dos sentidos, cuenta con un área total aproximada de 3584.4m². El Punto 3 indica la progresiva 0+378 y El Punto 4 la Progresiva 0+618 (Ver Figura N° 47)

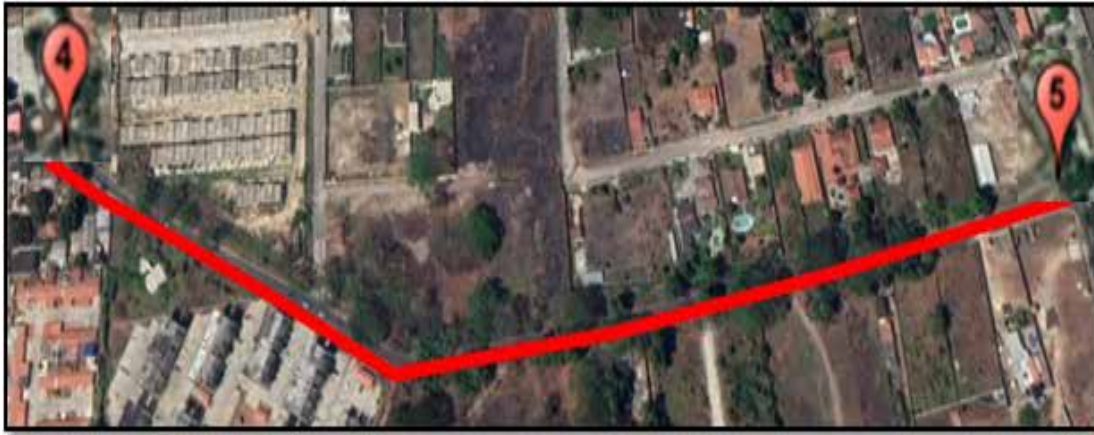
Figura 48: Vista del Tramo 4-5

- § Longitud total: 858 metros.
- § Tipo de pavimento: Flexible
- § Cota Inicial del Tramo: 481 m.s.n.m.
- § Cota Final del Tramo: 487 m.s.n.m
- § Coordenada del punto inicial:
 - **Latitud:** 10°16'17,99''N
 - **Longitud:** 67°56'57,57''O
- § Coordenada del punto final:
 - **Latitud:** 10°16'44,47''N
 - **Longitud:** 67°56'52,80''O

Es una calle local de dos sentidos, cuenta con un área total aproximada de 4375.8m². El Punto 4 la Progresiva 0+618 y El Punto 5 indica la progresiva 0+858 (Ver Figura N°48).

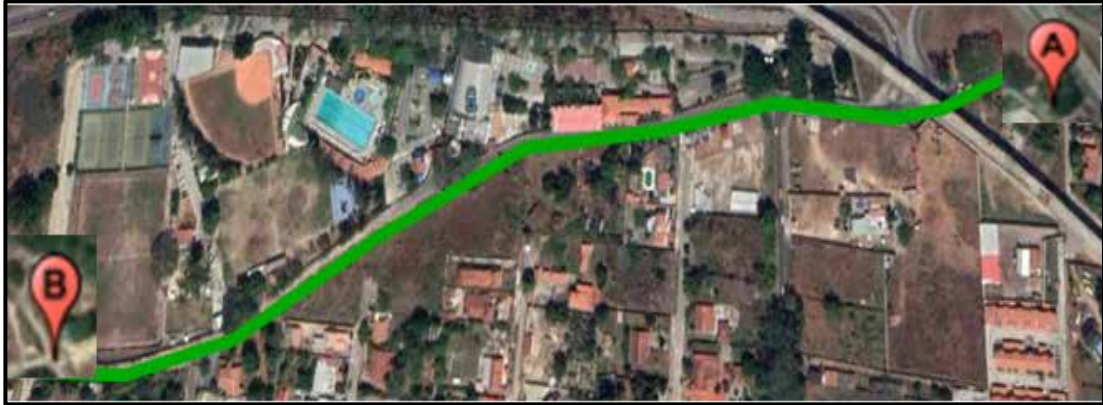
Figura 49: Vista del Tramo A-B

- § Longitud total: 958 metros.
- § Tipo de pavimento: Flexible
- § Cota Inicial del Tramo: 484 m.s.n.m.
- § Cota Final del Tramo: 485 m.s.n.m
- § Coordenada del punto inicial:
 - **Latitud:** 10°16'46,75''N
 - **Longitud:** 67°56'43,88''O
- § Coordenada del punto final:
 - **Latitud:** 10°16'36,75''N
 - **Longitud:** 67°57'12.94''O

Es una calle local de dos sentidos, sin embargo una parte de ella no se encuentra transitable en ninguno de sus 2 sentidos cuenta con un área total aproximada de 4790 m². El Punto A la Progresiva 0+000 y El Punto B indica la progresiva 0+958 (*Ver Figura N°49*).

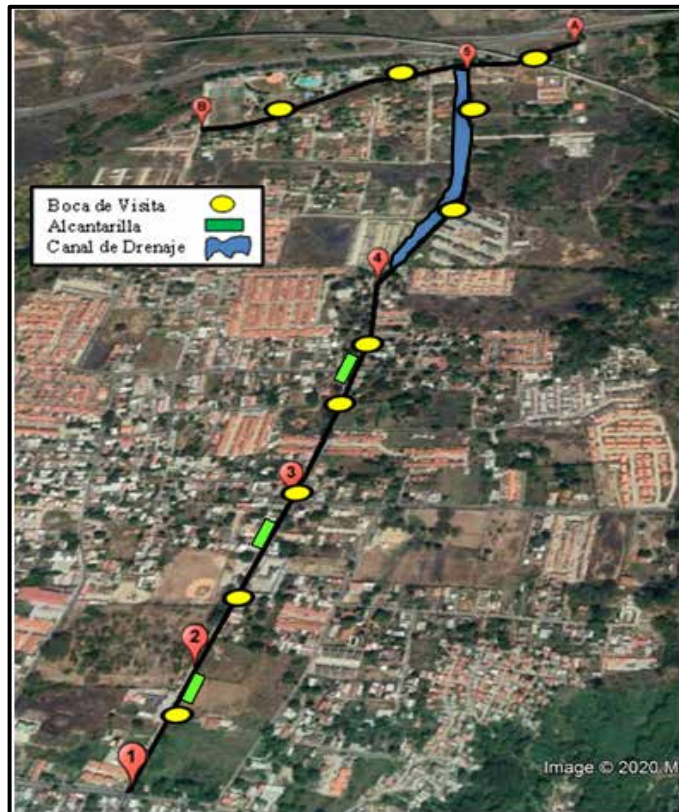
Figura 60: Ubicación de Drenajes Vial en el Tramo en Estudio

Actualmente diferentes zonas del el pueblo de San Diego cuenta con un buen y eficiente sistema de drenaje, integrado por alcantarillas de metal de sección rectangular y sumideros de ventanas, sin embargo, en diferentes partes del tramo estudiado se encuentra un déficit de estos elementos de drenaje vial y los existentes presentan una serie de fallas, por lo que no se escapan de la necesidad de trabajos de mantenimiento para conservar su estado actual. Es importante resaltar que parte de la vialidad en estudio cuenta con una canal de drenaje, sin embargo no es constante en todo el tramo en estudio. (Ver Figura N° 60).

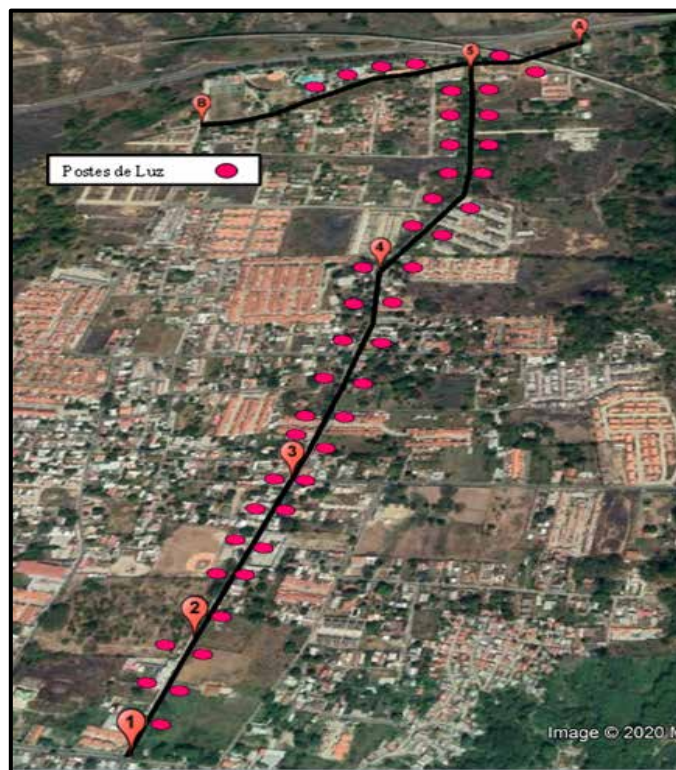
Figura 61: Ubicación de Postes de Luz en el Tramo en Estudio

Del mismo modo se realizó un conteo de los postes de luz que integran la calle Cumaca y la Calle Madeira, ambas como parte del estudio realizado en el Pueblo de San Diego, teniendo un total de postes convencionales, repartidos a lo largo del tramo vial en estudio teniendo una separación entre ellos que varía de 20 a 35 metros aproximadamente, sin embargo se notó la poca funcionalidad de muchos de ellos, por su deterioro y su falta de mantenimiento, es por ello que a continuación los postes de luz que se encuentran en funcionalidad actualmente. (*Ver Figura N° 61*)

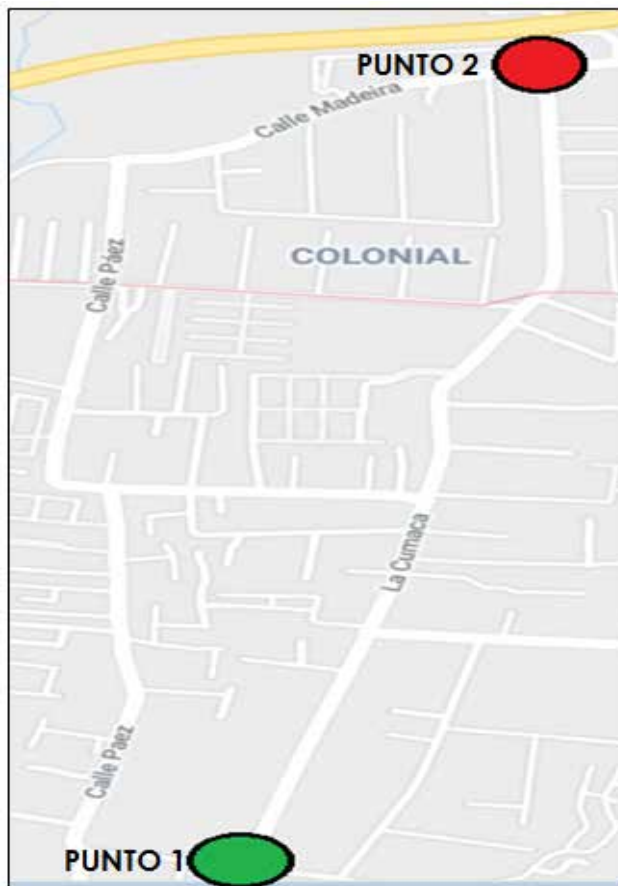
Figura 63: Puntos estratégicos para el conteo vehicular

- ✚ **Punto 1** (Intersección de la calle La Cumaca con la calle Tejerías)
- ✚ **Punto 2** (Intersección de la calle La Cumaca con la calle madeira)

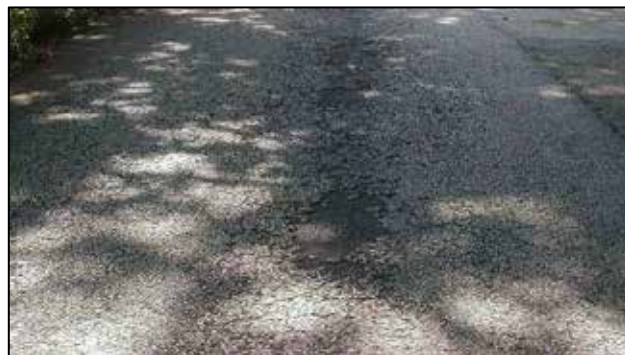
Figura 64: Pérdida del agregado en la calle Cumaca.

- **Daños superficiales:** se logró visualizar desgaste en la superficie de la capa de rodamiento, debido al tránsito vehicular y/o agentes erosivos, entre ellas: Desgaste Superficial y Pérdida del agregado.

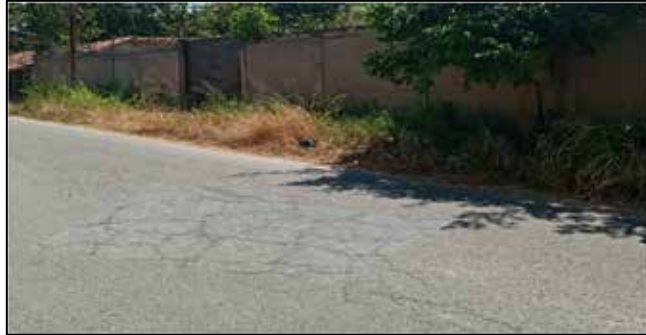
Figura 65: Piel de Cocodrilo en la calle Cumaca.

espesor y forma, entre ellas encontramos: Fisuras longitudinales y Piel de cocodrilo.

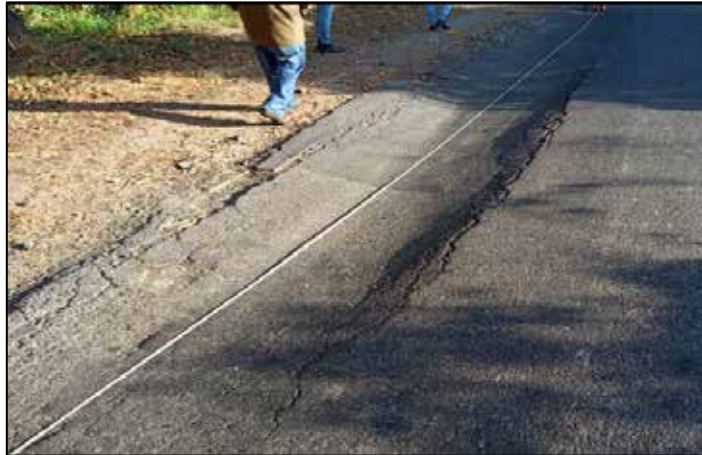
Figura 67: Hundimiento en la calle Cumaca.

- **Deformaciones:** A simple vista se apreciaron en la superficie de la capa de rodamiento estas fallas que generalmente se producen por el exceso de carga sobre las capas estructurales del concreto, entre ellas: Abultamiento, Ahuellamiento, Hundimiento.

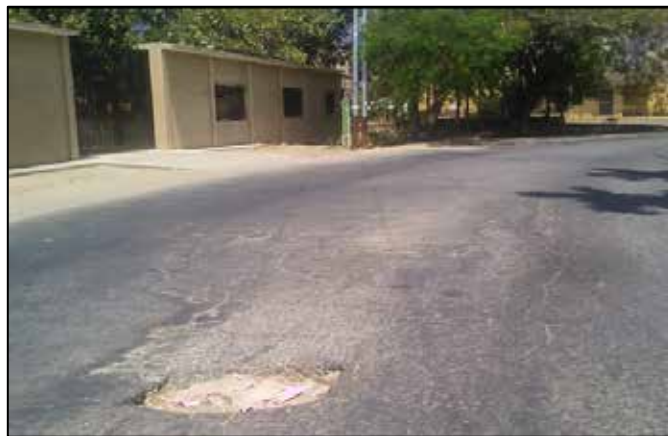
Figura 68: Bache en la calle Cumaca.

- **Daños en capas estructurales:** La superficie presenta grandes daños en su composición estructural, estas se conocen comúnmente como Baches, Descascaramiento y Parche. comprometiendo la base y sub-base que deben soportar mayores esfuerzos del tránsito vehicular.

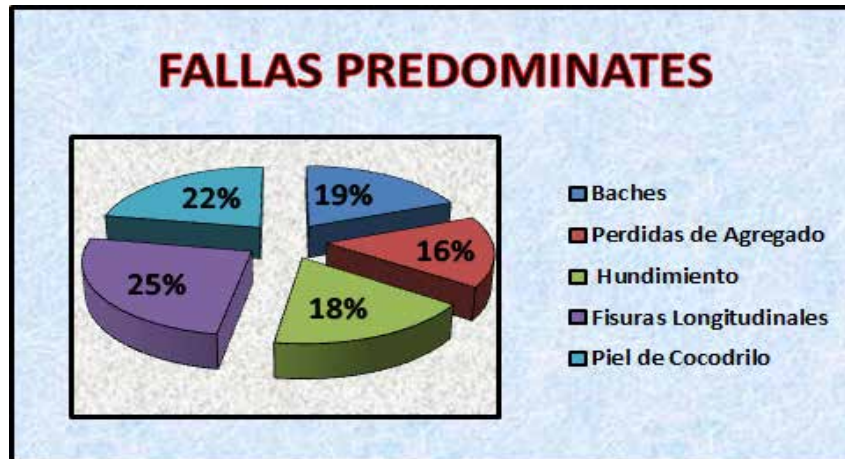
Gráfico N°2: Fallas predominantes en el Tramo en estudio

Después de clasificadas las diversas fallas presentes en el tramo de estudio, se muestra el siguiente gráfico en porcentaje que tipo de fallas son las predominantes, para luego determinar el nivel de deterioro de las mismas (Ver gráfico N°3)

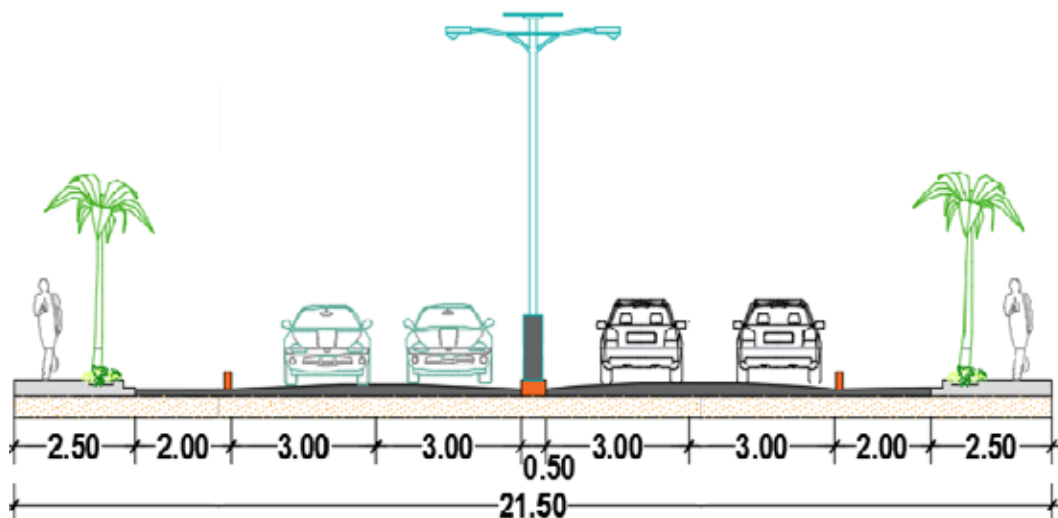
Figura 69: Sección transversal N°1 de la vía en estudio

En definitiva las secciones transversales para cada tramo de la vía en estudio quedaron definidas de la siguiente manera:

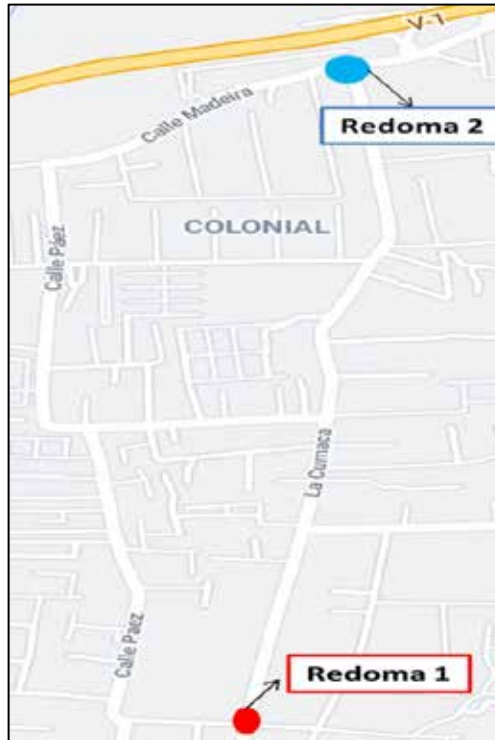
Figura 72: Ubicación de Redomas en el Tramo de Estudio

Las redomas o rotondas son construcciones viales diseñadas para facilitar el flujo de tráfico en las intersecciones entre carreteras y reducir el peligro de accidentes. Es un tipo especial de intersección caracterizado porque los tramos que en el confluyen se comunican a través de un anillo en el que se establece una circulación rotatoria alrededor de una isleta central. En el tramo de estudio se propone implementar dos redomas, ubicadas en los siguientes puntos (*Ver Figura N°72*):

§ **Redoma 1:** Intersección de la calle Cumaca con las Tejerías

§ **Redoma 2:** Intersección de la calle La Cumaca y la madeira.

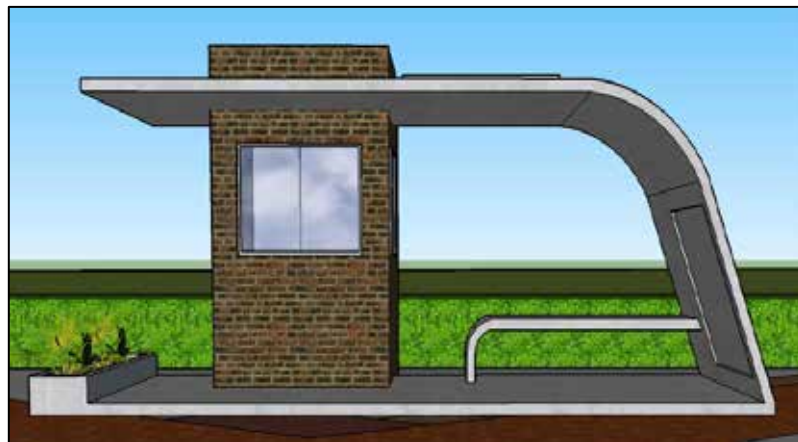
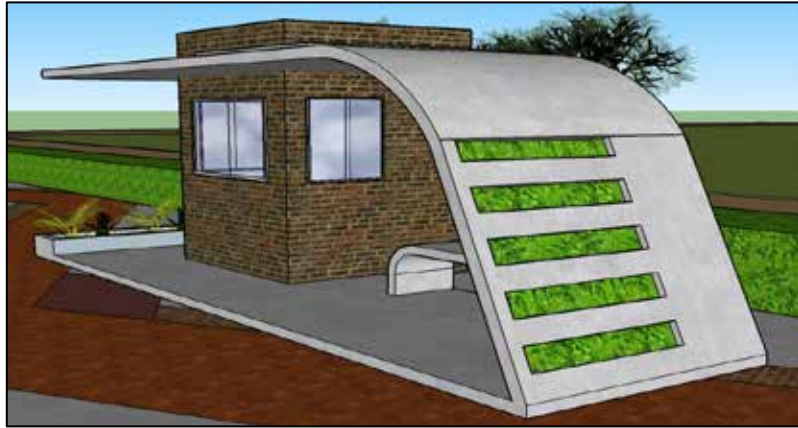
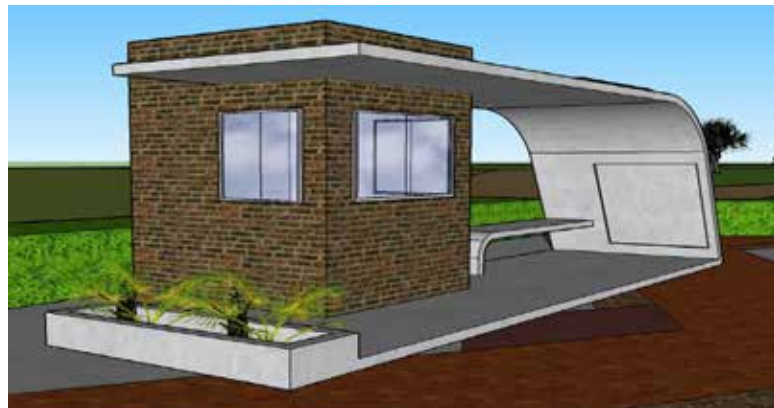
En cuanto al diseño de las paradas se plantea un modelo muy similar las que se encuentran en la avenida Don Julio Centeno, la parada contará con un banco de espera para los usuarios, Donde a uno de sus lados tendrá varios segmentos verdes para mantener la sostenibilidad del diseño, por otra parte en lado contrario contará con una estructura que podría tener función de un mini loca comercial donde el usuario pueda encontrar algún tipo de golosinas o bebidas mientras espera la unidad de transporte. (*Ver Figura N° 77, 78,79*).

Figura 77: Vista frontal de parada de transporte.

Figura 78: Vista Lateral Derecha de parada de transporte.

Figura 79: Vista Lateral Izquierda de Paradas de Transporte.

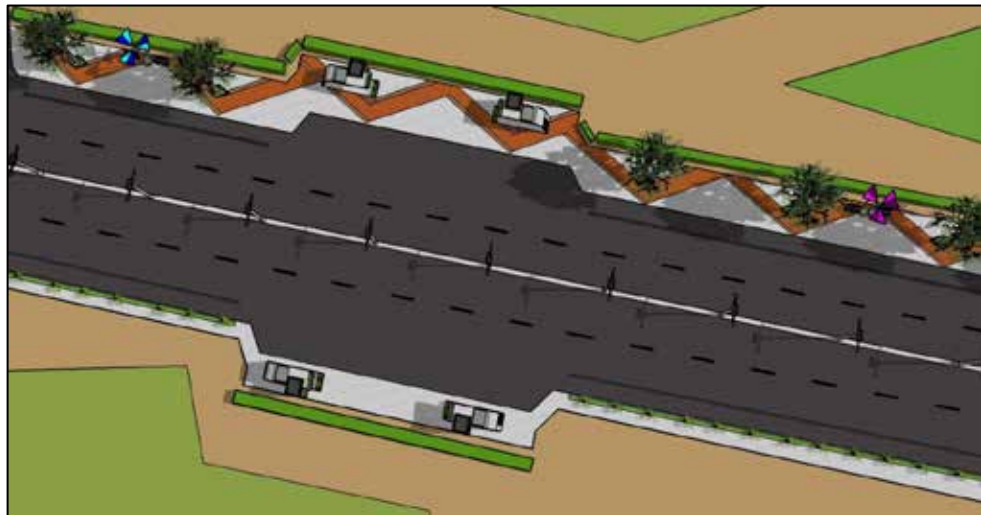
Figura 80: Vista de planta del boulevard que mejore la movilidad hacia el Liceo Militar los Próceres.

- Aceras amplias para dirigirse hacia el Liceo Militar los Próceres de 4 metros de ancho, las cuales tendrán pequeños arbustos y alumbrado, implantación de árboles y bancos para el descanso de los usuarios.
- Parada de transporte en el tramo para las personas que hagan uso de la ruta de transporte UAM, que incluya puesto en el pavimento para el estacionamiento de las unidades que prestan dicho servicio sin interrumpir la circulación de los demás vehículos en los carriles establecidos.
- Pared verde a lo largo de todo el boulevard, en el tramo de la calle Cumaca desde la intersección de las tejerías hasta el Liceo Militar los Próceres.

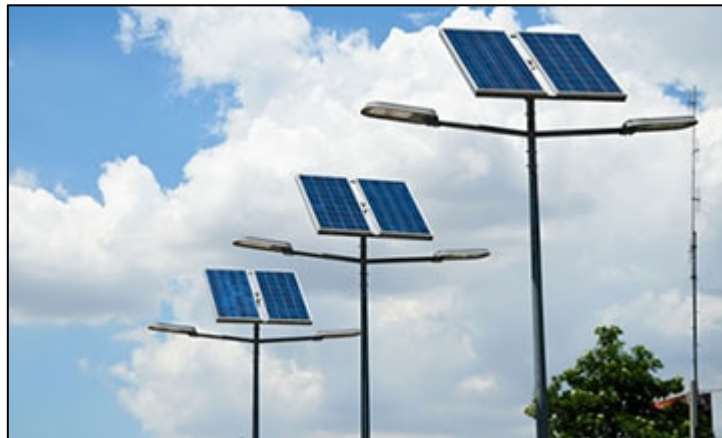
Figura 81: Poste de Alumbrado Público Fotovoltaicos

Debido a que, dentro del tramo en estudio, el sistema de iluminación existente no se encuentra en su totalidad operativo. Se propone renovar el sistema de alumbrado público en toda la vía, teniendo postes solares fotovoltaicos (Ver figura 96). La ventaja principal de usar este tipo de alumbrado es que no es necesario todo un cableado conectado al sistema público eléctrico para que obtenga el poder que necesita para trabajar, debido a que la energía acumulada logra hacer funcionar las lámparas LED o las Luminarias de inducción magnética.

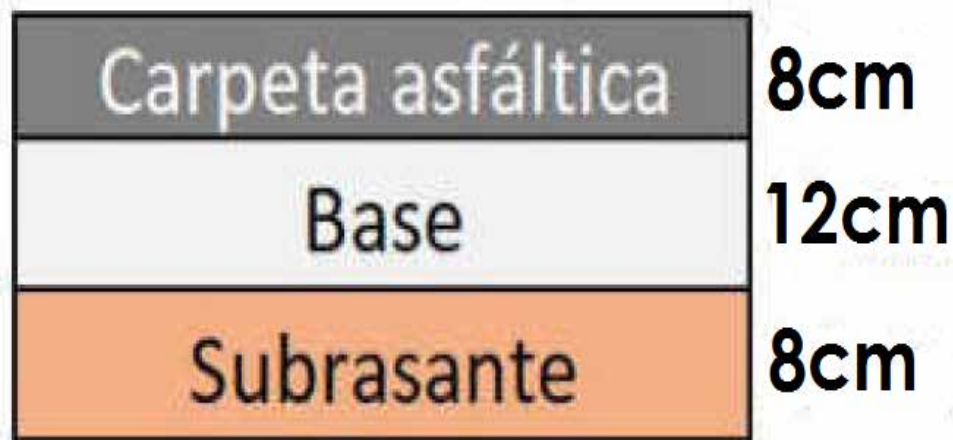
La configuración obtenida mediante las dimensiones mínimas (6cm para la carpeta y la subbase; y 12cm para la base de la carpeta asfáltica), es mayor que la obtenida mediante el uso de los ábacos (19.81cm). Por lo tanto, se utilizará, la configuración obtenida mediante las dimensiones mínimas, al ser la condición más desfavorable. Por seguridad, a dicha configuración se le aplicará un factor de seguridad de un 20% al espesor a la carpeta asfáltica, y se redondeará al número entero próximo inmediato, por lo tanto el espesor definitivo de la carpeta asfáltica queda definido en 8cm, la base en 12cm y la subbase queda definido en 8cm. (Ver Figura 13).

Figura 13. Espesor de cada componente de la calzada asfáltica.

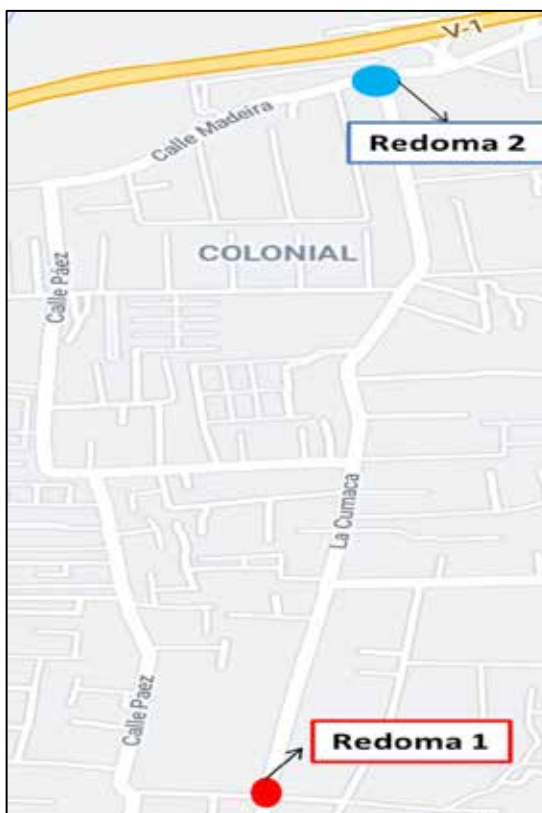
- § **Redoma 1:** Intersección de la calle Cumaca con las Tejerías
- § **Redoma 2:** Intersección de la calle La Cumaca y la madeira.

Figura 14: Ubicación de Redomas en el Tramo de Estudio

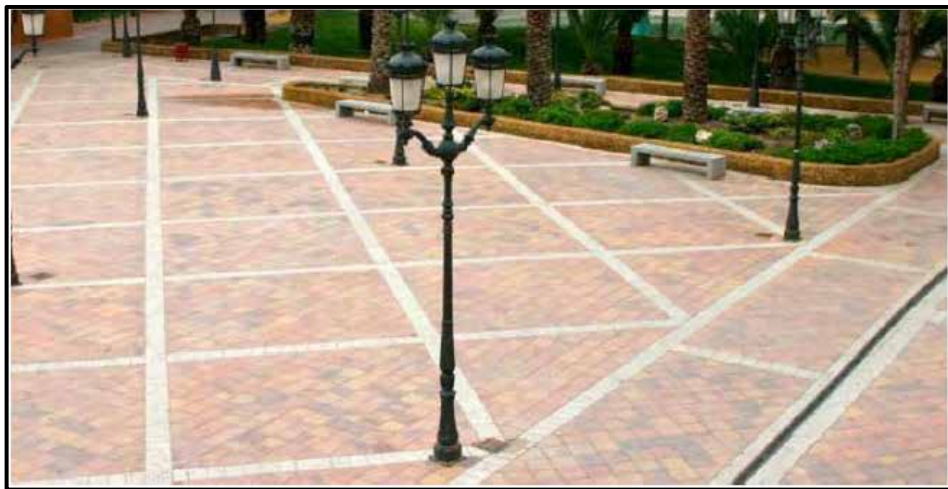
El diseño de las aceras cuenta con acabado de losas prefabricada de hormigón cuyos materiales son el concreto y los ladrillos macizos cocidos de arcilla, elegidos tanto por su duración como por la facilidad de obtención y trabajo de dichos materiales (ver figura 17). Aceras destinadas al tránsito de peatones, por ella podrán circular entre 4 y 5 personas a la misma vez en direcciones distintas.

Figura 17: Losa prefabricada de hormigón.

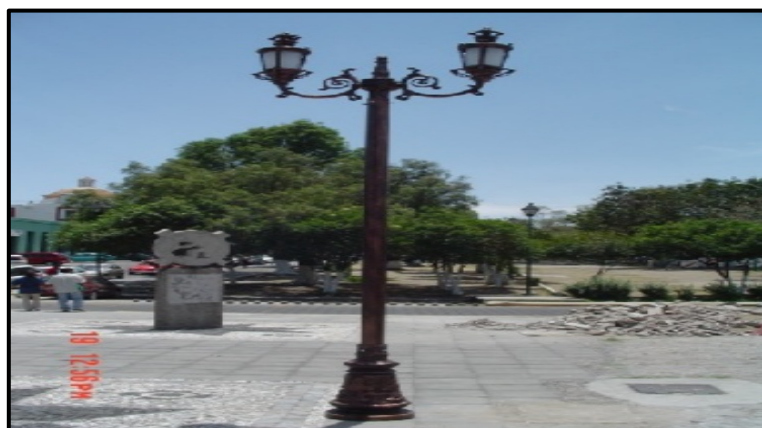
§ **Postes de iluminación:** El alumbrado a lo largo de toda longitud del boulevard será con postes coloniales tipo Aurora (Ver figura 18), los cuales se ubicarán entre los arbustos y la zona de caminar.

Figura 18: Poste colonial tipo Aurora.

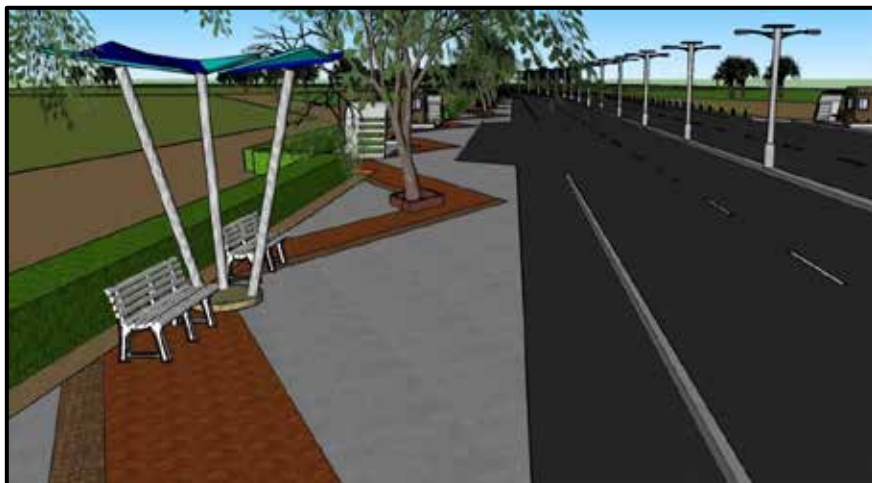
Figura 20: Diseño de boulevard que mejore la movilidad hacia el Liceo los Próceres.

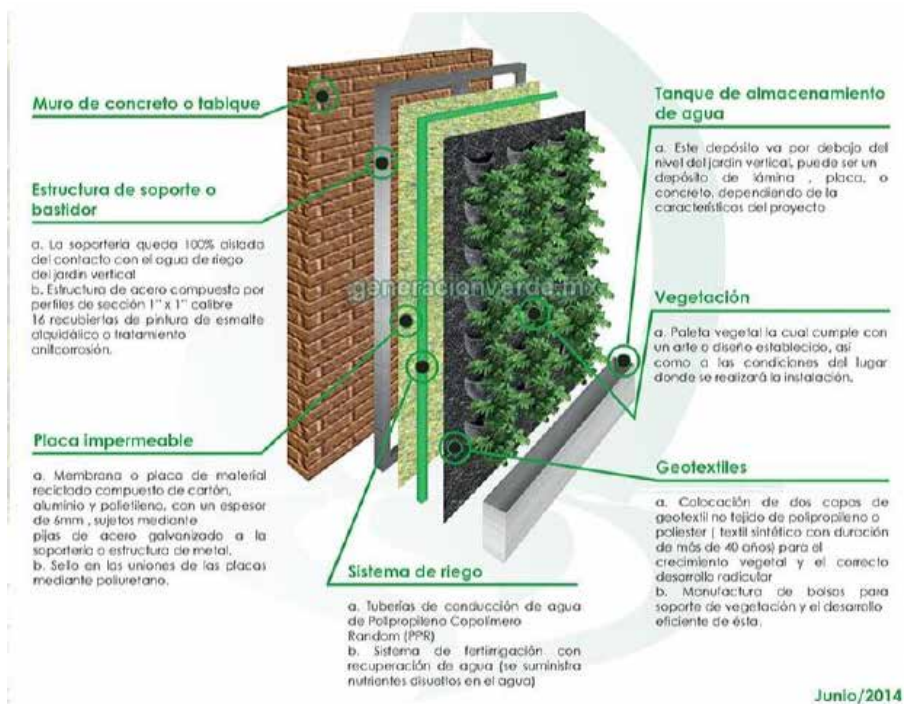
Figura 21: Proceso Constructivo de una Pared Verde

El proceso constructivo para llevar a cabo la pared verde será el establecido por *Generación Verde*, tal como se muestra a continuación:

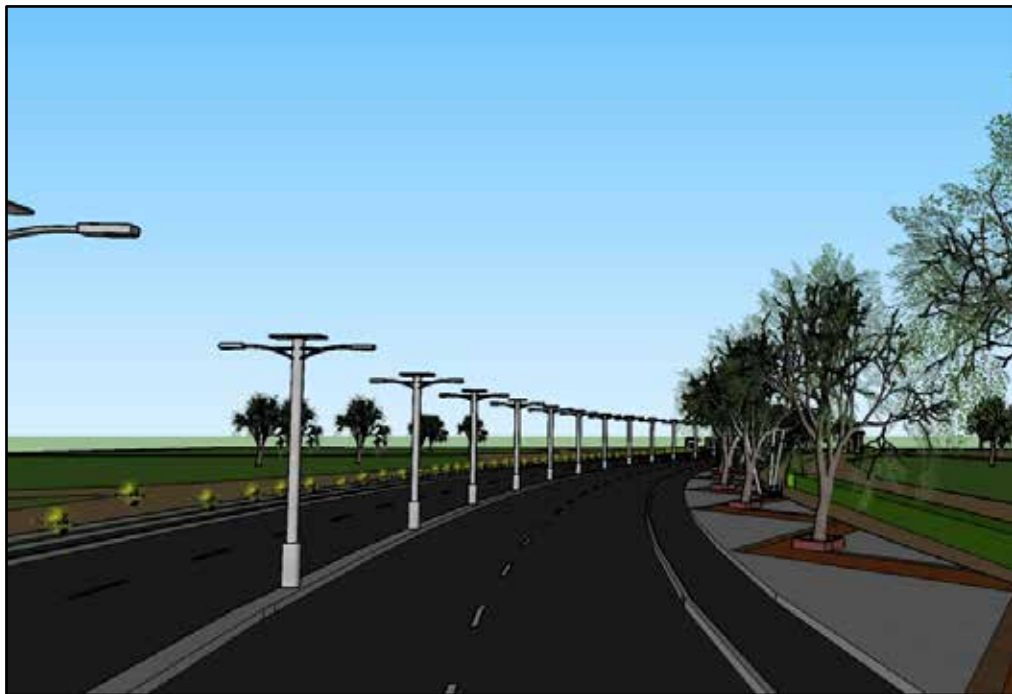
diferentes vías del municipio san diego soportan la presión causada por incremento del parque automotor generándose congestión vehicular. Es por ello que el presente plan de rehabilitación, propone mejorar la movilidad urbana implementando e impulsando el uso de ciclovías como parte de una política de movilidad sustentable. Para este caso se realiza un alineamiento donde solo abarca dejar el espacio de la vía para implementar el tipo de movilidad mencionado anteriormente.

Figura 22: Espacio de la vialidad para implementar un ciclovía
