**PLAN DE REHABILITACIÓN VIAL DE LA
CALLE CUMACA DESDE LA INTERSECCIÓN LAS
TEJERIAS HASTA LA MADEIRA EN EL MUNICIPIO
SAN DIEGO, ESTADO CARABOBO**

Trabajo de grado presentado como requisito para optar al título de
INGENIERO CIVIL

San Diego, Agosto 2020

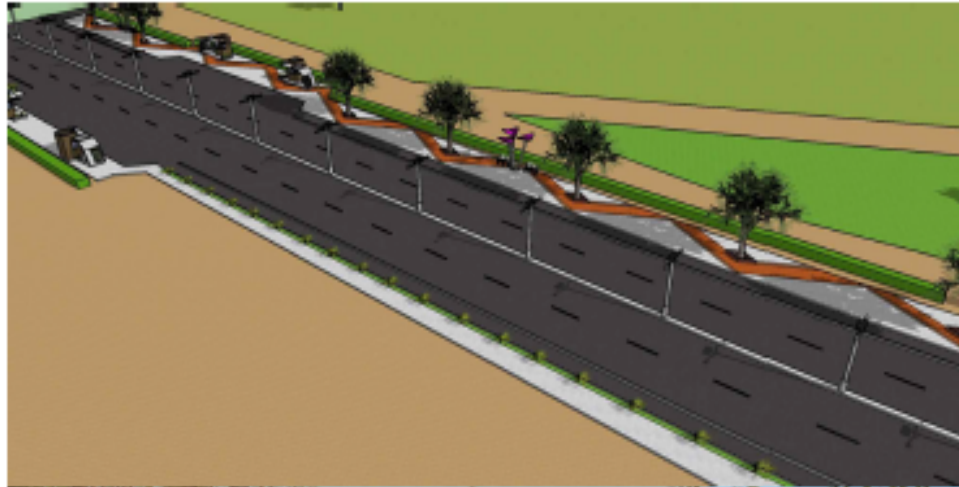
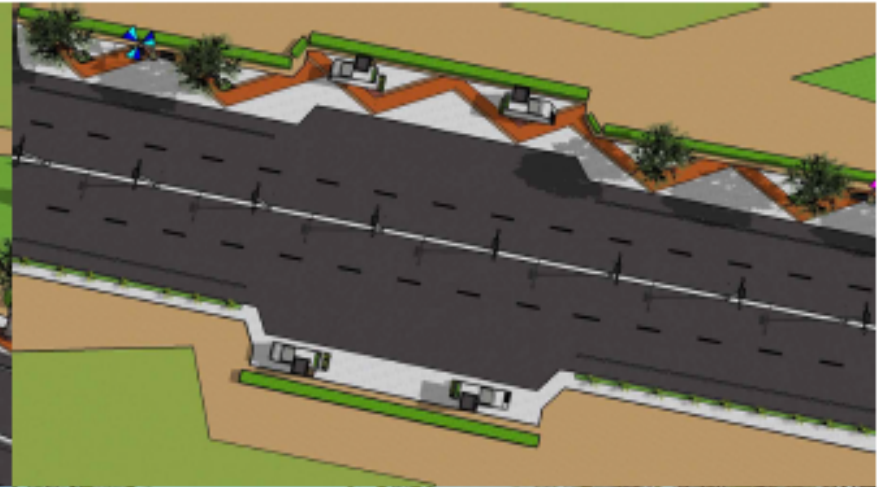
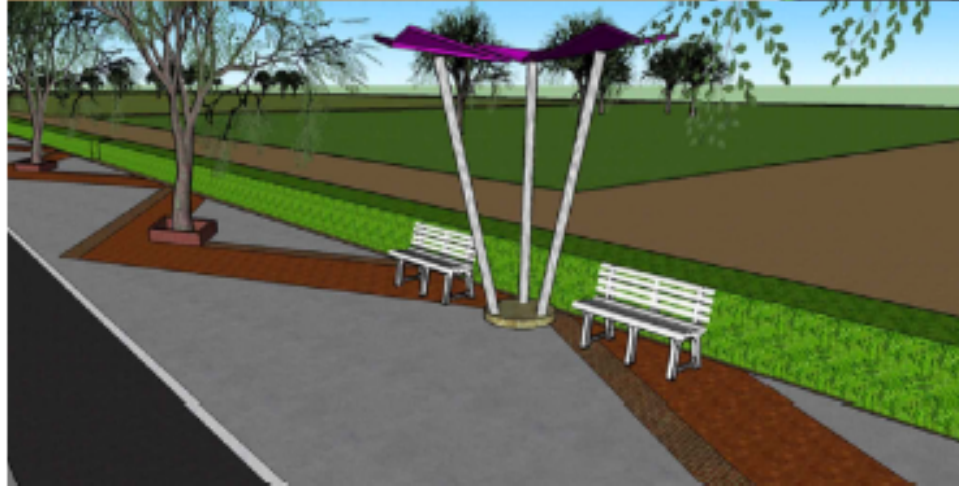
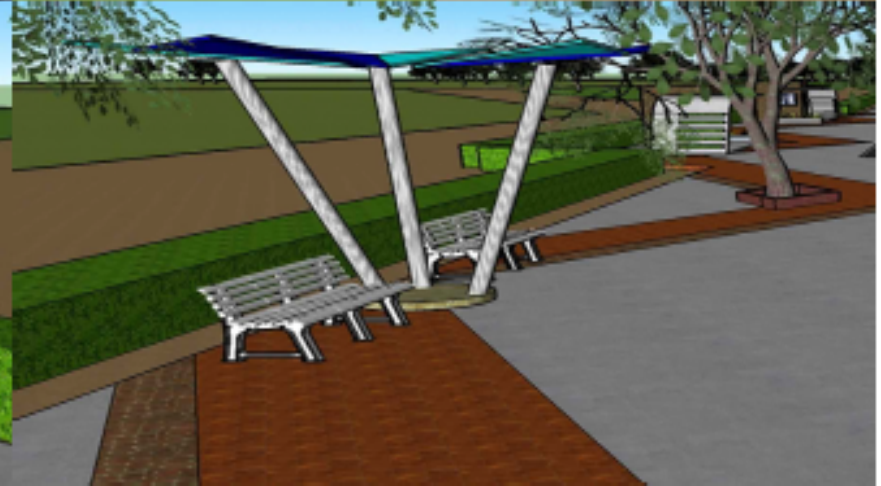
<p>Plan de Rehabilitación Vial de la calle Cumaca desde la Intersección de las Tejerías hasta la Madelra Municipio San Diego, Estado Carabobo</p>	<p>Plano N° 19</p>
<p><u>Fecha:</u> Agosto 2020</p>	<p>DISEÑO DE BOULEVAR</p>	
<p><u>ESCALA</u> 1:100</p>	<p>Realizado por: Blas Flores CI:21.019.161 Luisa Fernandez CI:25.521.612</p>	<p>Tutor Académico Ing. Manuel Figueira CI:17.315.996</p>

El tramo de vía que comprende este boulevard tiene una calzada de 16 metros de ancho, con 4 carriles de 3 metros cada uno, para la circulación de vehículos y unidades de transporte público en sentido bidireccional, así mismo posee 2 carriles de ciclovía de 2 metros, uno para cada sentido, a ambos lados estarán los brocales de 0,45 metros.
