**METODOLOGÍA PARA LA REHABILITACIÓN VIAL DE LAS ZONAS
RURALES EN VENEZUELA CASO DE ESTUDIO: CALLE PÁEZ
ENTRE TEJERÍAS Y MADEIRA EN EL MUNICIPIO SAN DIEGO,
ESTADO CARABOBO.**

Proyecto del Trabajo de Grado para optar al título de
INGENIERO CIVIL

San Diego, Abril 2021

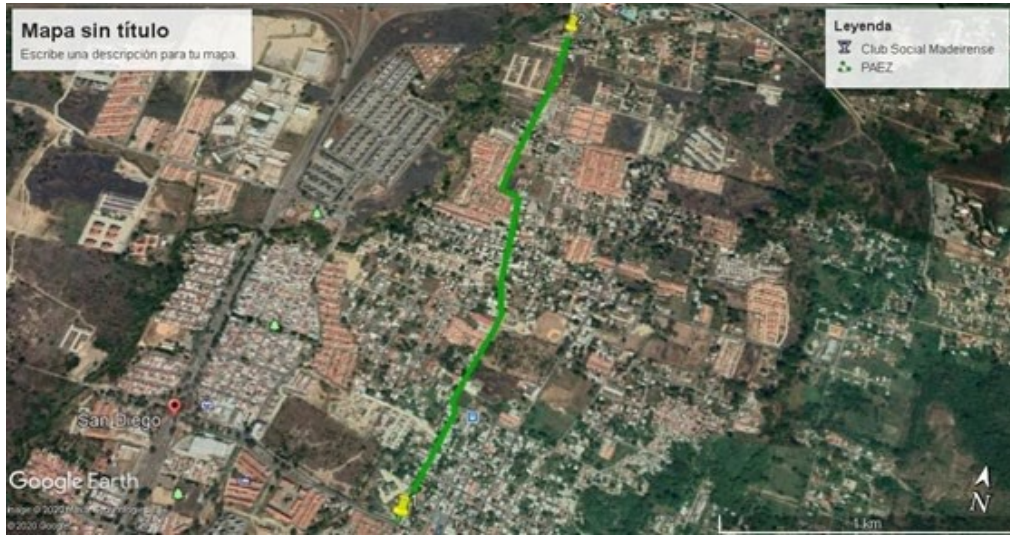
Figura 1: Zona de Estudio, Pueblo de San Diego Calle Páez

El estudio abarca la zona delimitada desde la intersección de la Calle Páez con la calle Las Tejerías hasta la Intersección de la Calle Páez con la calle Madeira, correspondientes al Pueblo de San Diego, Estado Carabobo. (Ver Figura 1)

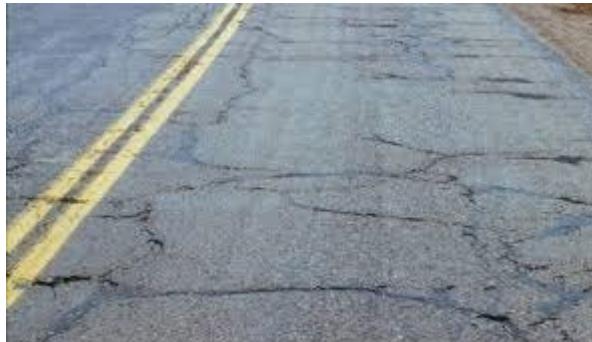
Figura 10: **Fisura del pavimento flexible**

Fisuras: Son las fracturas o discontinuidades visibles en la superficie del pavimento, se presentan en la misma dirección del tránsito o transversales a él, la aparición de estas, son indicios de una consolidación deficiente en alguna de las capas estructurales de la vía. (Ver Figura 10).

- Es causada principalmente por la contracción del pavimento asfáltico debido a la variación de la temperatura durante el día, lo que se produce en ciclos de esfuerzo – deformación sobre la mezcla. Reflejo de grietas de contracción provenientes de materiales estabilizados utilizados como base.
- Combinación del cambio volumétrico del agregado fino de la mezcla asfáltica con el uso de un asfalto de baja penetración.
- Espesor del pavimento inadecuado para el nivel de solicitaciones

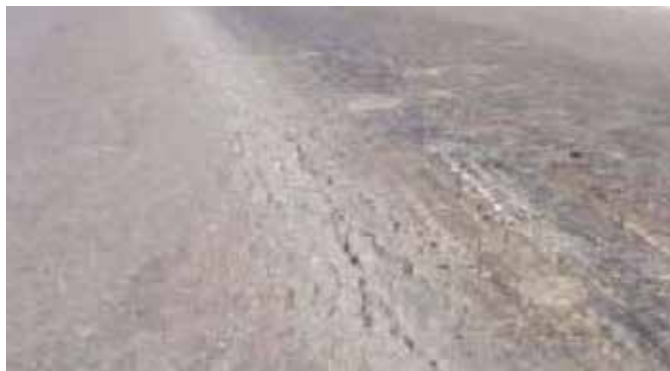
Figura 11. **Deformaciones del pavimento flexible**

Deformaciones: Estas se pueden observar a simple vista en la superficie asfáltica o carpeta de rodamiento, en la mayoría de los casos se genera por un exceso de carga sobre sus capas estructurales (Ver Figura 11).

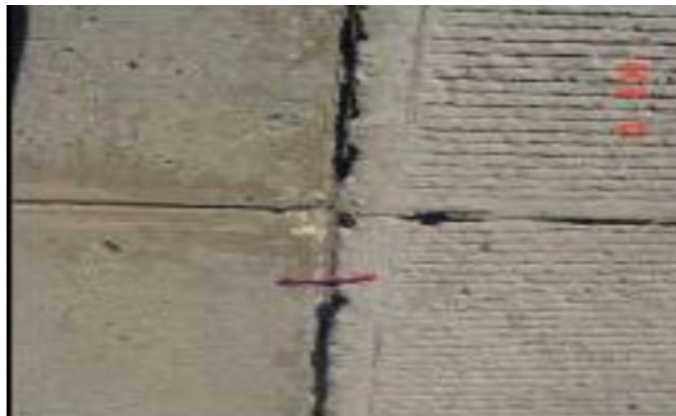
Figura 13. Deficiencias del Sellado en el Pavimento Rígido

Se refiere a cualquier condición que posibilite la acumulación de material en las juntas o permita una significativa infiltración de agua. La acumulación de material incompresible impide el movimiento de la losa, posibilitando que se produzcan fallas, como levantamiento o despostillamientos de juntas. (ver Figura 13)

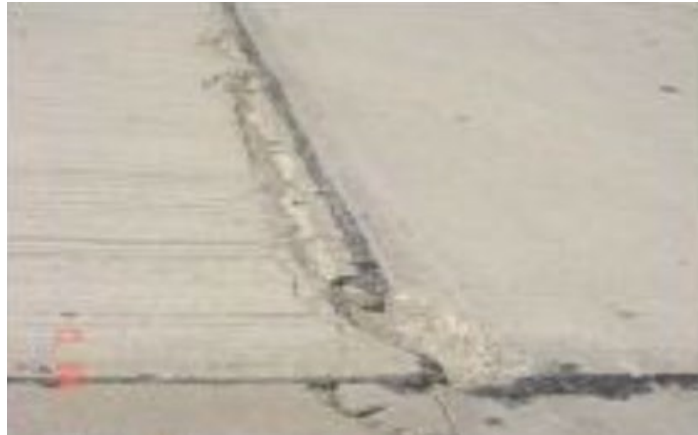
Figura 14. Juntas Saltadas en el Pavimento Rígido

Rotura, fracturación o desintegración de los bordes de las losas dentro de los 0.50 metros de una junta o una esquina y generalmente no se extiende más allá de esa distancia. Además no se extiende verticalmente a través de la losa sino que intersectan la junta en ángulo. (Ver figura 14)

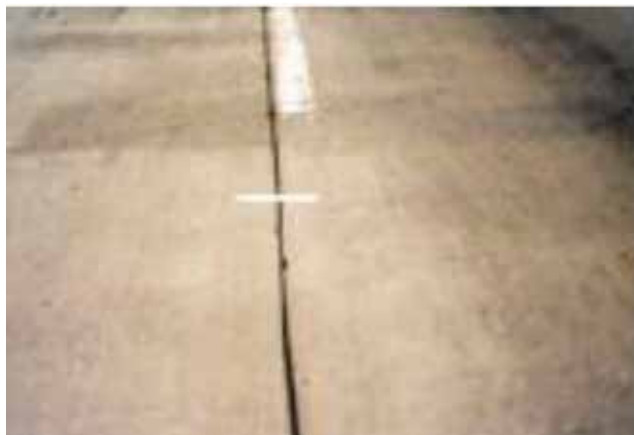
Figura 15. Separación Longitudinal de la junta en el Pavimento Rígido

Corresponde a una abertura de la junta longitudinal del pavimento. Este tipo de daño se presenta en todos los tipos de pavimentos rígidos. (Ver figura 15)

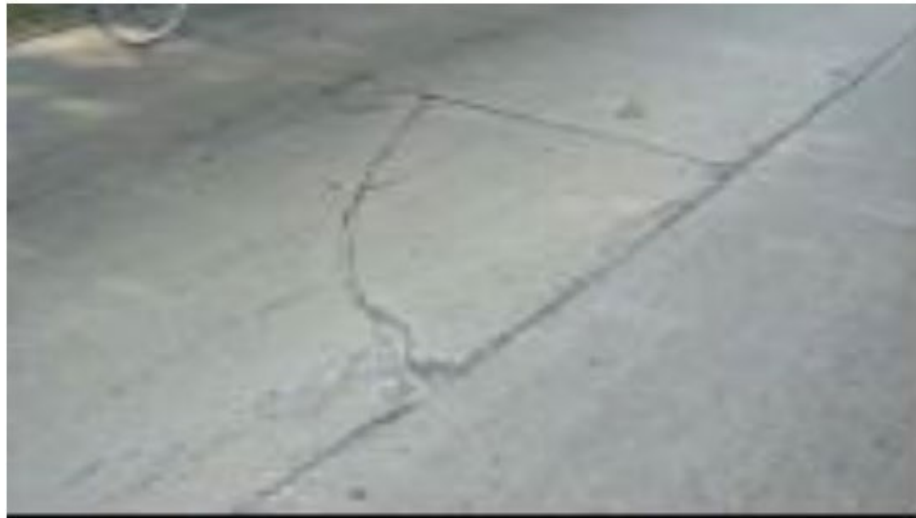
Figura 16. Grietas de esquina en el Pavimento Rígido

Es una fisura que intersecta la junta o borde que delimita la losa a una distancia menor de 1.30 m a cada lado medida desde la esquina. Las fisuras de esquina se extienden verticalmente a través de todo el espesor de la losa. (Ver figura 16).

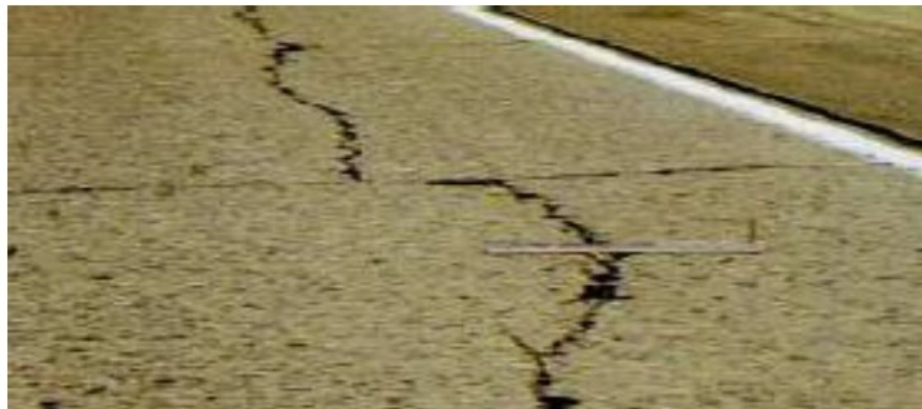
Figura 17. Grietas Longitudinales en el pavimento rígido

Fracturamiento de la losa que ocurre aproximadamente paralela al eje de la carretera, dividiendo la misma en dos planos. (Ver figura 17).

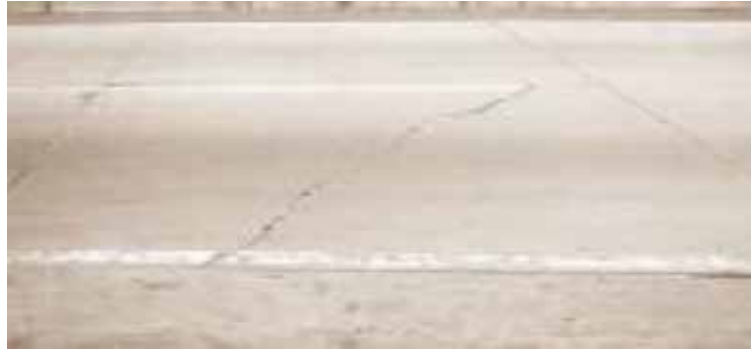
Figura 18. Grietas Transversales en el pavimento rígido

Fracturamiento de la losa que ocurre aproximadamente perpendicular al eje del pavimento, o en forma oblicua a este, dividiendo la misma en dos planos. (Ver figura 18)

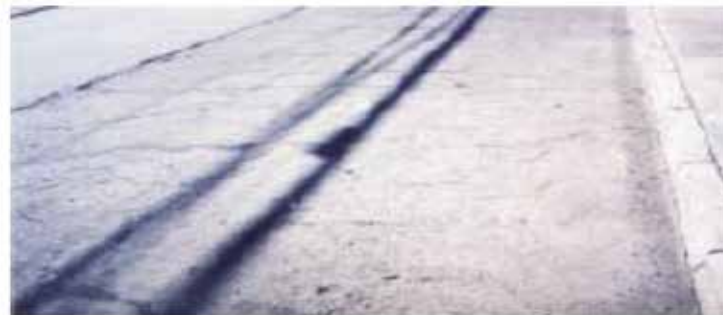
Figura 19. Fisuramiento por retracción en el pavimento rígido

Es la rotura de la superficie de la losa hasta una profundidad del orden de 5 a 15 mm, por desprendimiento de pequeños trozos de hormigón. Por fisuras capilares se refiere a una malla o red de fisuras superficiales muy finas, que se extiende solo a la superficie del concreto. Las mismas que tienden a intersectarse en ángulos de 120° (Ver figura 19).

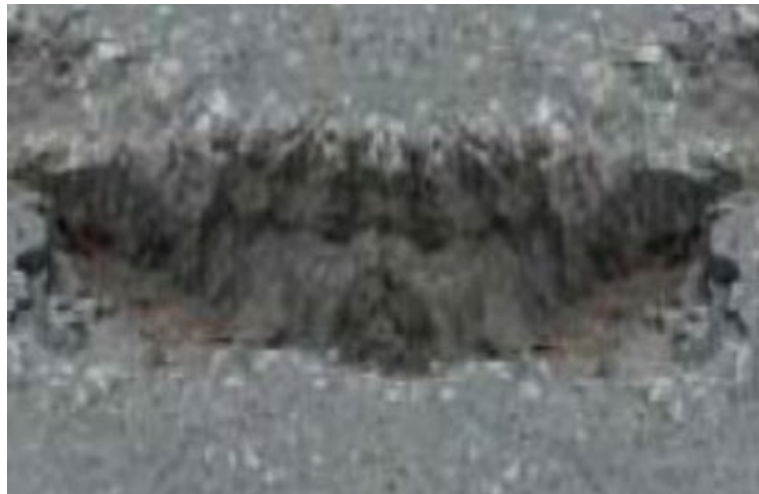
Figura 21. Baches en el pavimento rígido

Descomposición o desintegración de la losa de hormigón y su remoción en una cierta área, formando una cavidad de bordes irregulares. (Ver Figura 21)

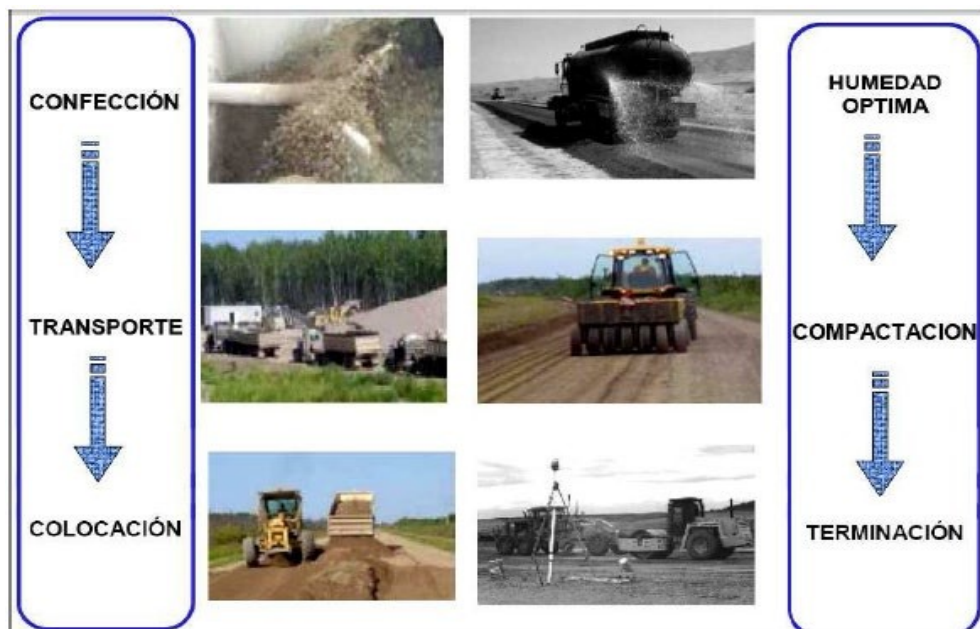
Figura 22. Etapas para la preparación de la Base

La base es la capa situada debajo de la carpeta (pavimento flexible). Su función es eminentemente resistente, absorbiendo la mayor parte de los esfuerzos verticales y su rigidez o su resistencia a la deformación bajo las sollicitaciones repetidas del tránsito suele corresponder a la intensidad del tránsito pesado. Así, para tránsito medio y ligero se emplean las tradicionales bases granulares, pero para tránsito pesado se emplean ya materiales granulares tratados con un cementante. (Ver figura 22).

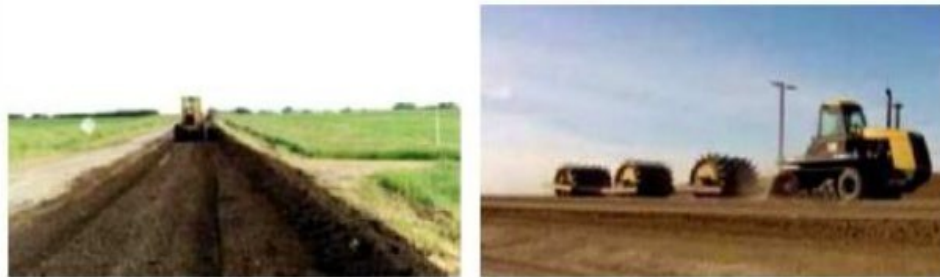
Figura 23. Etapas para la preparación de la Subrasante.

A efectos del diseño, el terreno natural se asume como homogéneo en un espesor mínimo de 3 metros, contando éste desde la cara superior donde se apoyará el pavimento o las capas de apoyo intercaladas. (Ver figura 23).

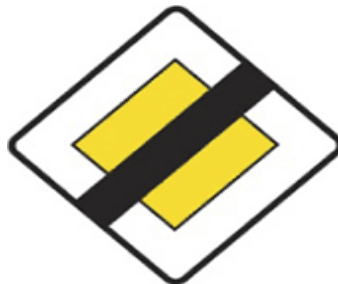
Figura 27. Señalización “Fin de Prioridad”

Indica la proximidad del lugar en que la calzada por la que se circula pierde su prioridad respecto a otra calzada. (Ver Figura 27).

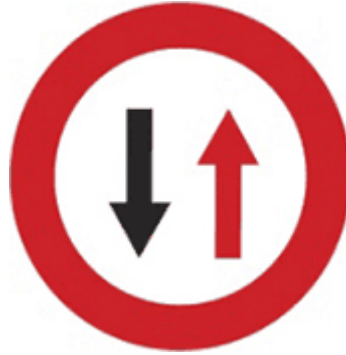
Figura 28. Señalización “Prioridad en sentido contrario”

Prohibición de entrada en un paso estrecho mientras no sea posible atravesarlo sin obligar a los vehículos que circulen en sentido contrario a detenerse. (Ver figura 28).

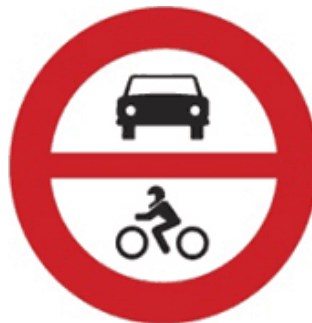
Figura 32. Señalización “Entrada prohibida a vehículos de motor”

Prohibición de acceso a vehículos de motor. (Ver figura 32)

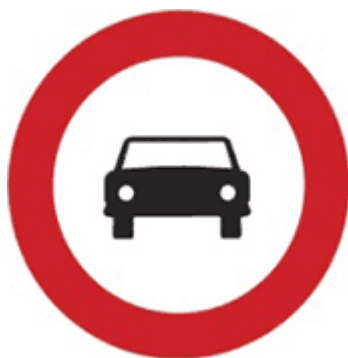
Figura 33. Señalización “Entrada prohibida a vehículos de motor excepto motocicletas”

Prohibición de acceso a vehículos de motor. No prohíbe el acceso a motocicletas de dos ruedas.(Ver figura 33)

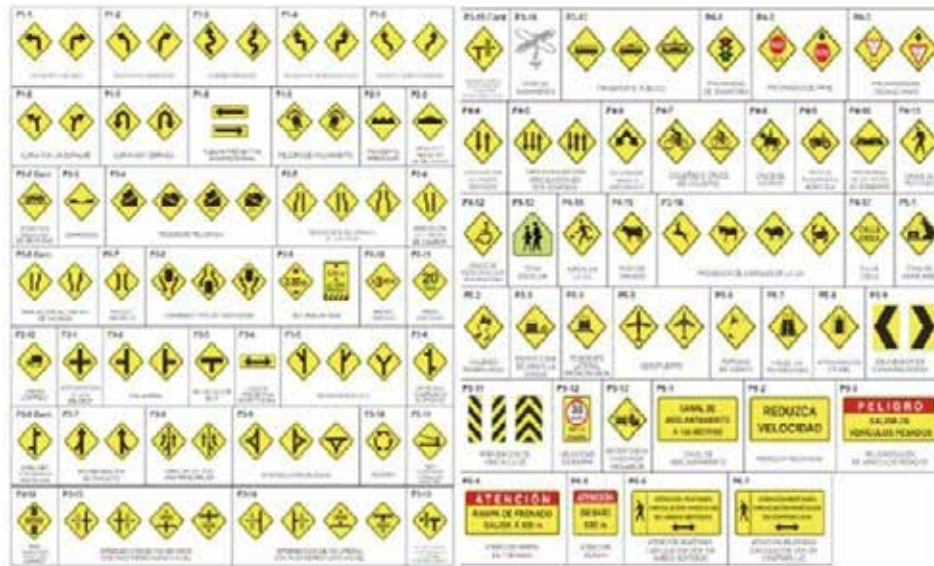
Figura36: Resumen de señales de prevención.

- Señales indicativas de curva y condiciones geométricas de la vía (P1)
- Señales de condiciones físicas de la vía (P2)
- Señales de intersección con otras vías (P3)
- Señales de características operativas de la vía (P4)
- Señales de situaciones especiales (P5)
- Señales con mensajes de texto de prevención (P6)

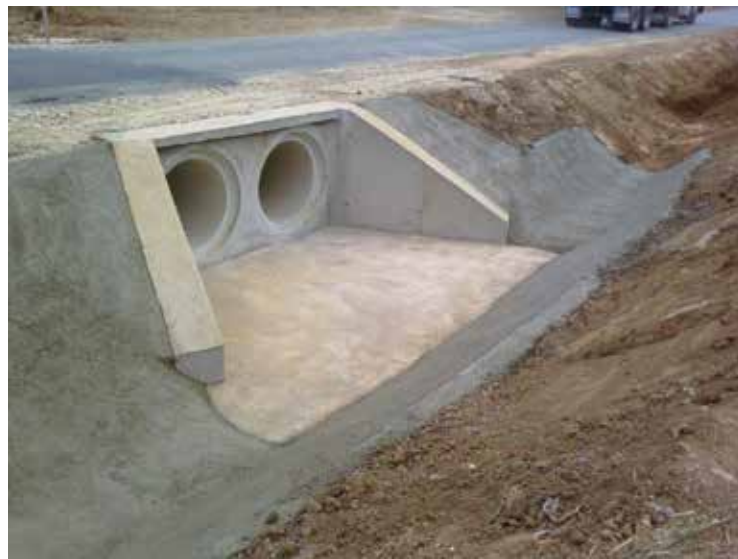
Figura 37: Drenaje Transversal de Vía

Drenaje Transversal: Encauzan las aguas para atravesar la vía de comunicación y que la descarguen en los cursos de agua que esta cruza (Ver figura 37). Las alcantarillas y puentes son las obras de drenaje transversal más representativas de este tipo de drenajes. Al permitir que las aguas cuyo escurrimiento natural ha sido interferido por la vía. Esta sin producir socavaciones ni erosionar los terraplenes, están cumpliendo fundamentalmente la función básica, sin embargo, cumplen también una función complementaria al impedir que las aguas excedan unos límites de inundación

Las alternativas de drenaje transversal son fundamentalmente tres:

- Alcantarillas
- Badenes
- Puentes o pontones

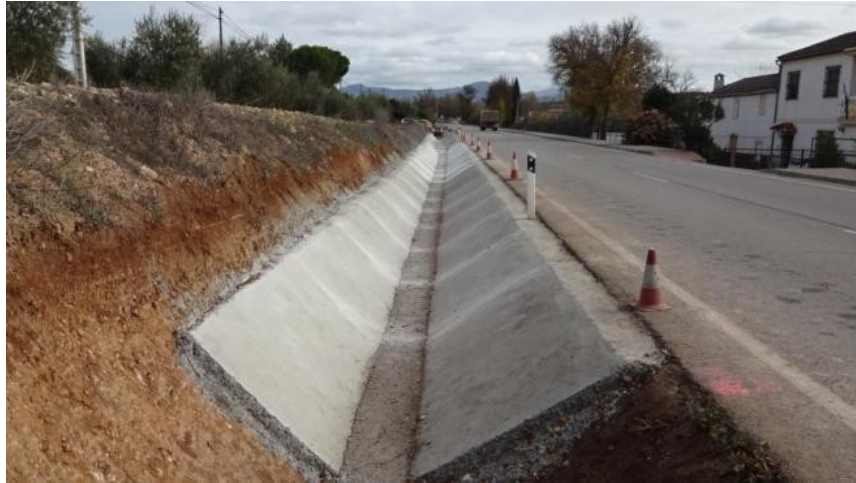
Figura 38: Drenaje Longitudinal de Vía

Drenaje Longitudinal: Comprende todas aquellas obras que, en dirección paralela a la vía, van recogiendo el escurrimiento superficial proveniente de ella, de sus taludes y de los terrenos adyacentes (Ver figura 38). Las Torrenteras, cunetas y canales y zanjas interceptoras son obras típicas de drenaje longitudinal. Estos elementos cumplen primordialmente la función complementaria al concentrar el escurrimiento de las aguas sin reducir excesivamente la capacidad de las vías, además cumplen con la función básica de al impedir que las aguas se desborden sobre los cortes y terraplenes produciendo cárcavas que por erosión regresiva pueden poner en peligro la vía.

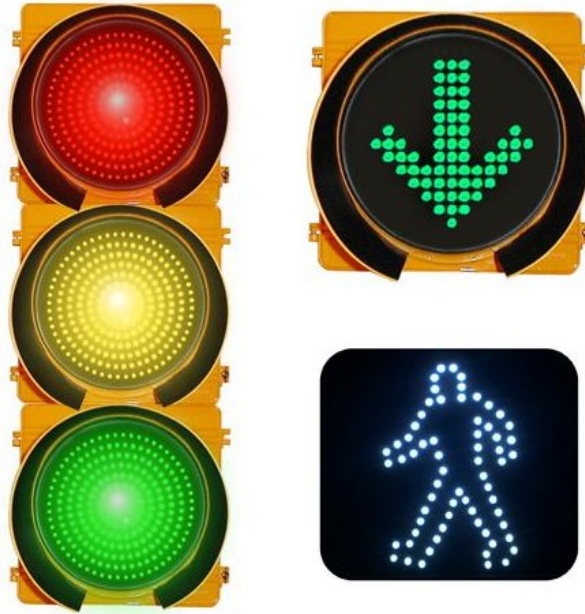
Figura 42: **Dispositivo vial (semáforo peatonal)**

Comúnmente llamados semáforos para peatones (Ver Figura 42), regulan el tránsito de peatones en intersecciones donde se registra un alto volumen peatonal, se deben colocar en coordinación con los semáforos para vehículos. Los semáforos para peatones se deben instalar cuando se satisfagan uno o más de los siguientes requisitos:

En el caso de que los peatones crucen una parte de la calle desde una zona de seguridad o hacia ella durante un cierto intervalo en el que no les está permitido cruzar en otra parte de la calle.

Cuando el intervalo mínimo de luz verde para vehículos es menor que el tiempo para el cruce de peatones.

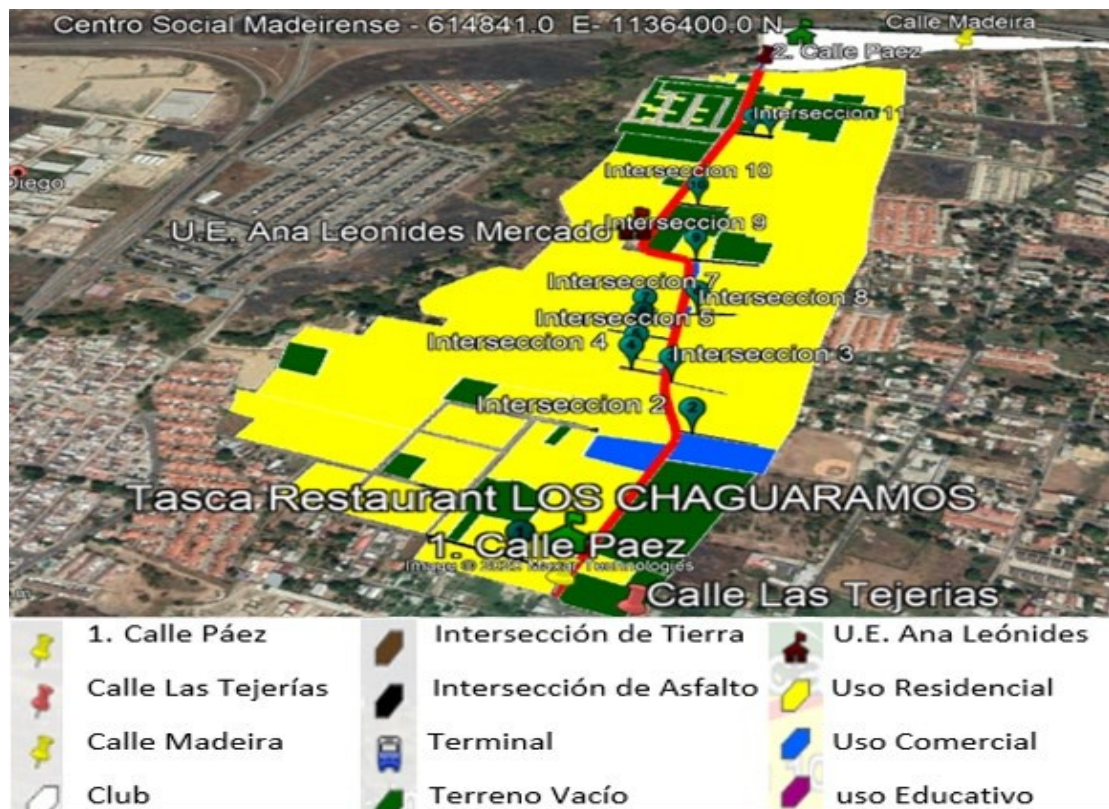
Figura 44: Uso del suelo en la zonificación del tramo en estudio.

El estudio de suelo de la calle Páez, desde la intersección de las tejerías hasta el madeira se llevó a cabo con la inspección visual de la herramienta Google Earth y con el “Plan de desarrollo urbano local” para el municipio San Diego, el cual nos indica que la vialidad se encuentra en SECCIÓN III, ZONA RESIDENCIAL R-3 estipulado en el “Plan de Desarrollo Urbano Local” (PDUL)

Seguidamente, se muestra el uso del suelo en el que se encuentra la zona del tramo en estudio, en este caso de la calle la Páez entre la intersección de la calle las Tejerías hasta la calle madeira del Pueblo de San Diego (Ver Figura N°44 y Ver el Apéndice E: Plano 2).

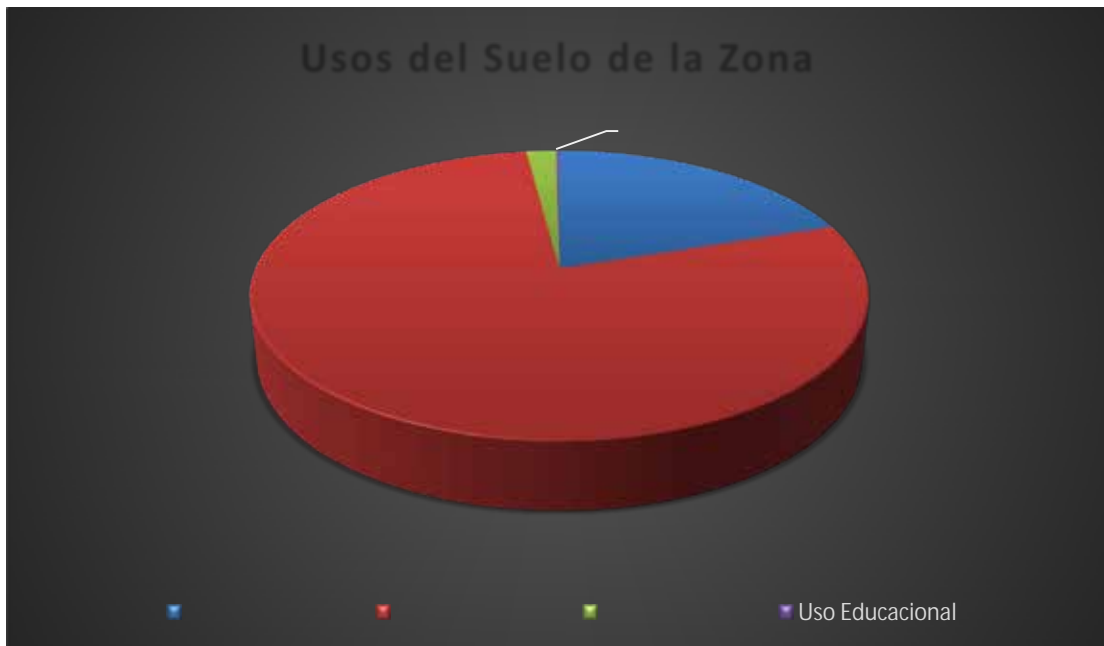
Gráfica N° 1: Demanda del uso del suelo en la zonificación del tramo en estudio.

Al realizar un proceso de zonificación se puede distinguir cual es la demanda principal del uso del suelo, lo cual se puede deducir que la zona residencial es la que más porcentaje de terreno ocupa en la zona de estudio, seguido del comercio y educación con un porcentaje más pequeño, el resto se conforma con terrenos vacíos. A continuación, se muestra una gráfica ilustrando los porcentajes en un Área de 84.15Ha. **(Gráfica N° 1)**

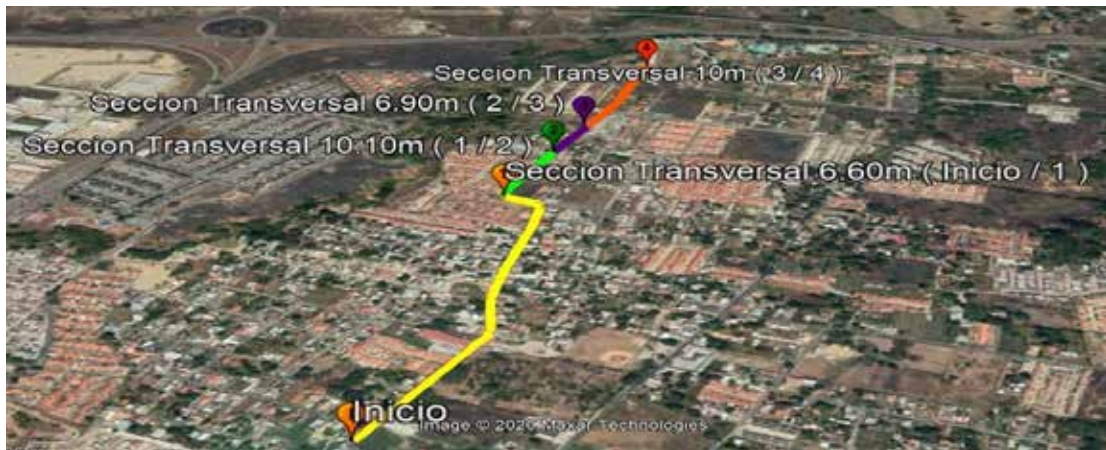
Figura N° 52: Tramos por sección Transversal.

Expuestas las realidades en la que se presenta el tramo vial de La Calle Páez, después de una minuciosa inspección y registro de todos los puntos de atención que se consideraron relevantes para formar parte de la propuesta de rehabilitación; se consideró dividir en cuatro tramos de diferente extensión donde su longitud transversal no era continua y así poder presentar en cada uno de ellos las características, diseño geometría, fallas, deficiencias en el alumbrado, carencias en aceras peatonales, escasez de señalización vertical, y ausencia total de demarcación horizontal, reductores de velocidad entre otros factores. (Ver figura N° 52 Y Ver Apéndice E: Plano 6, 7, 8, 9, 10, 11, 12, 13, 14, 15, 16).

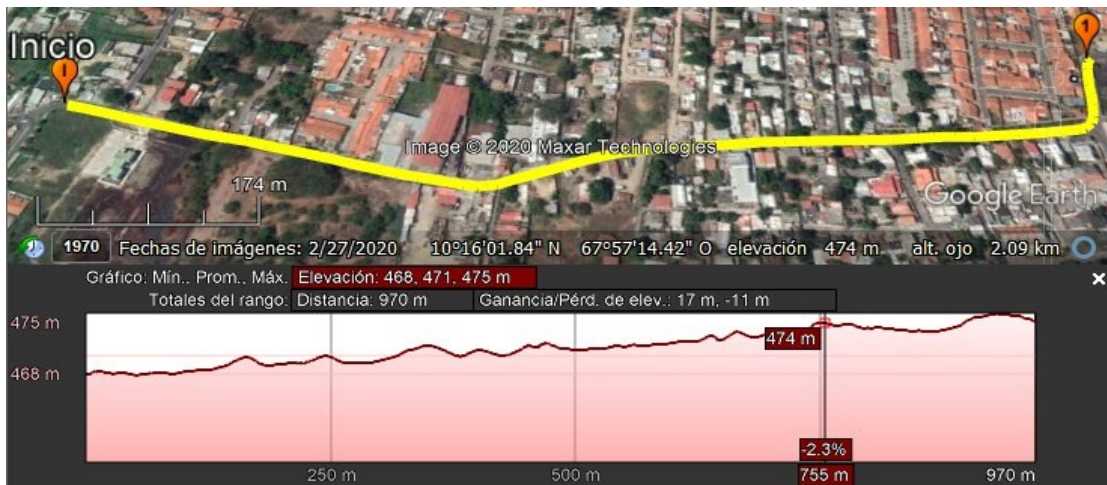
Figura N°61: Perfil Longitudinal del tramo (Inicio – 1)

Ahora Bien, con las mediciones obtenidas en campo y el refuerzo de la herramienta Google Earth, se pudo obtener el perfil longitudinal de cada tramo, mostrando los diferentes niveles de elevación a lo largo de cada una de ellas, observando que dentro de la zona la cota varía de 471 m.s.n.m. a 485 m.s.n.m.

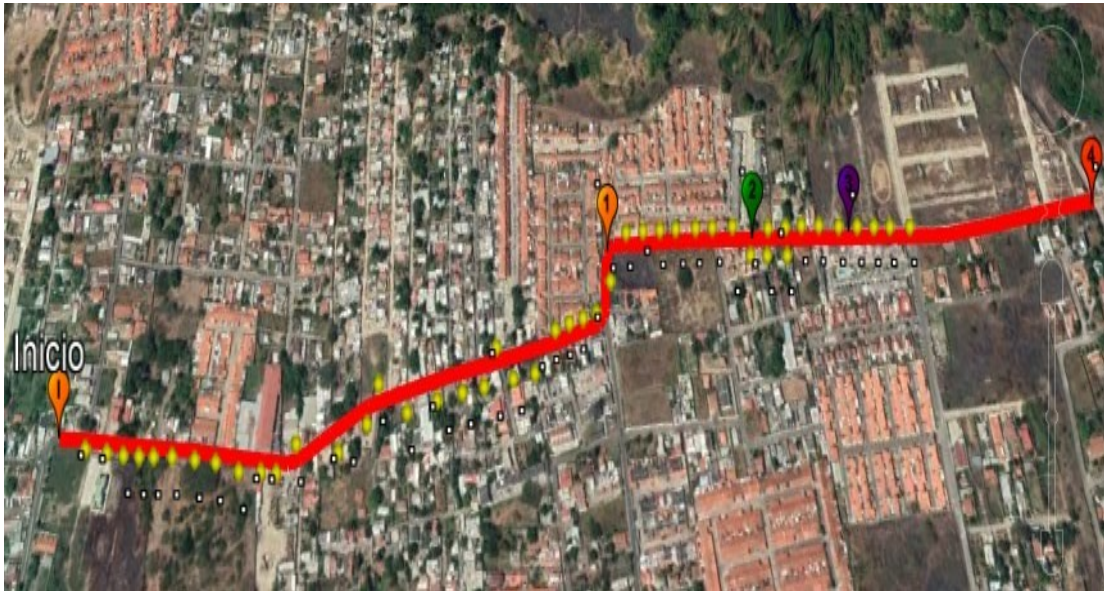
Figura N°73: Ubicación de Postes de Luz en el tramo en estudio.

deficiencia, siendo un deterioro bastante notorio por falta de mantenimiento preventivo. Se realizó un conteo en La Calle Páez y cuenta con una totalidad de 46 postes de luz eléctrica y una distan entre ellos 18.5m aproximadamente. (**Ver Figura N° 73 y Ver Apéndice E: Plano 23**).

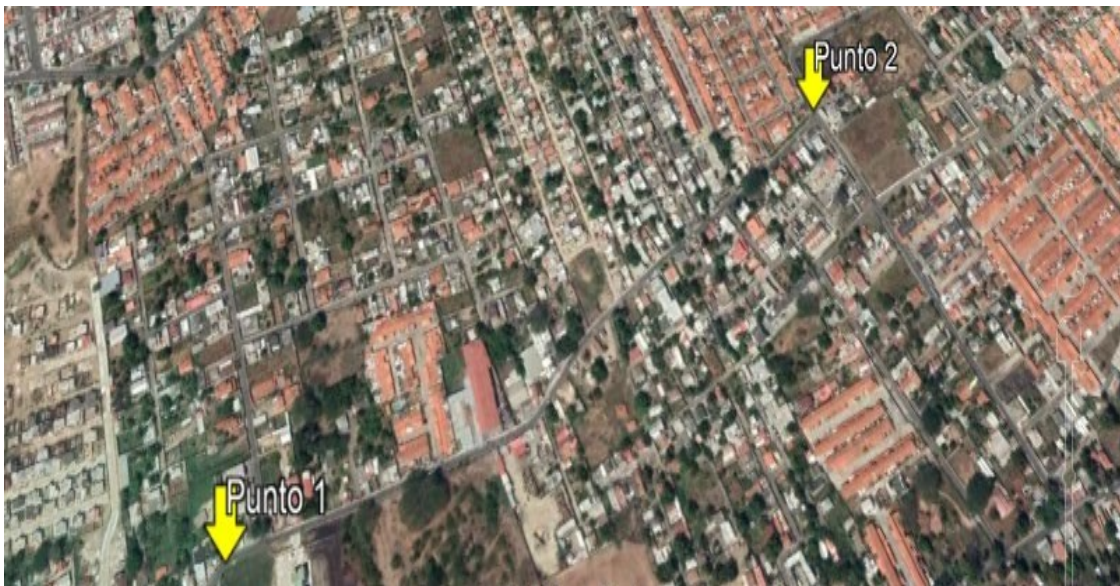
Figura N°74: Puntos de intersección donde se realizó el conteo vehicular
Fuente: Colina. L – Loggiodice. L / Google Earth (2020)

Para realizar el conteo vehicular se consideraron dos puntos del tramo vial los cuales se consideraron fundamentales. (*Ver Figura N° 74*).

- Intersección entre La Calle Páez y Calle Tejerías, conteo realizado el 10 de diciembre del 2020.
- Intersección entre la Calle Páez y los Calle Chincheta, conteo realizado el 10 de diciembre del 2020.

Punto 1				
Tipo de Vehículos	7:00 - 7:15	7:15 - 7:30	7:30 - 7:45	7:45 - 8:00
Vehículos Livianos (Automóviles, Pick - Ups)	96	105	138	84
Vehículos Pesados (Camión 350, NPR, 2Ejes, 3Ejes)	4	3	5	3
Vehículos Pesados de Pasajeros (Bus - Vans)	1	1	0	1

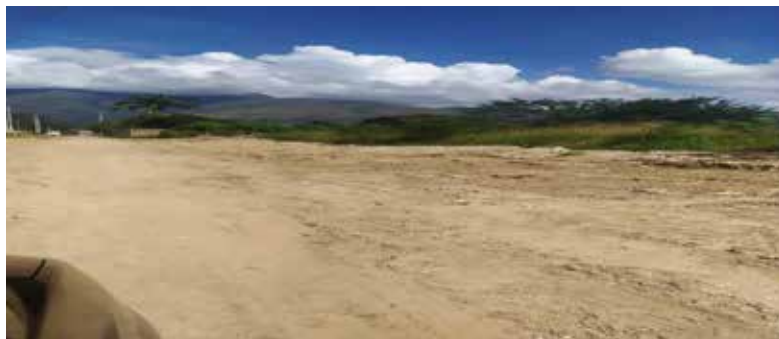
Figura 75: Pérdida del agregado en la calle Páez.

- **Daños superficiales:** se observó mucho desgaste en la superficie, esto se debe al tránsito vehicular y/o agentes erosivos, entre ellas: Desgaste Superficial y Pérdida del agregado.

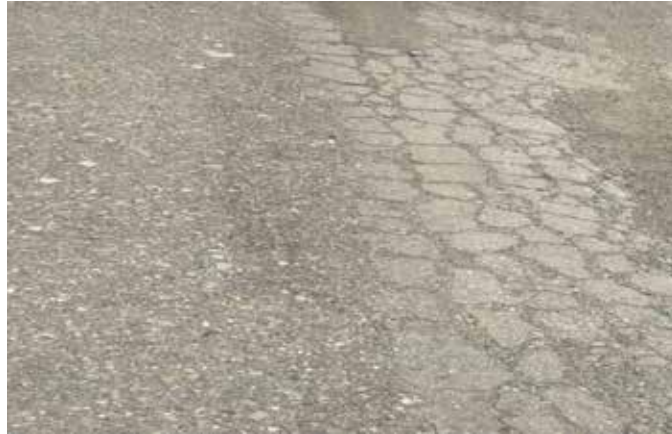
Figura 76: Piel de Cocodrilo en la calle Páez.

- **Fisuras:** se observaron múltiples fracturas en la superficie del pavimento a lo largo de la vía en estudio, por la deficiencia en las capas estructurales de la vía en estudio, donde se pudo apreciar que cada fractura varía en longitud, espesor y forma, entre ellas encontramos: Fisuras longitudinales y Piel de cocodrilo.

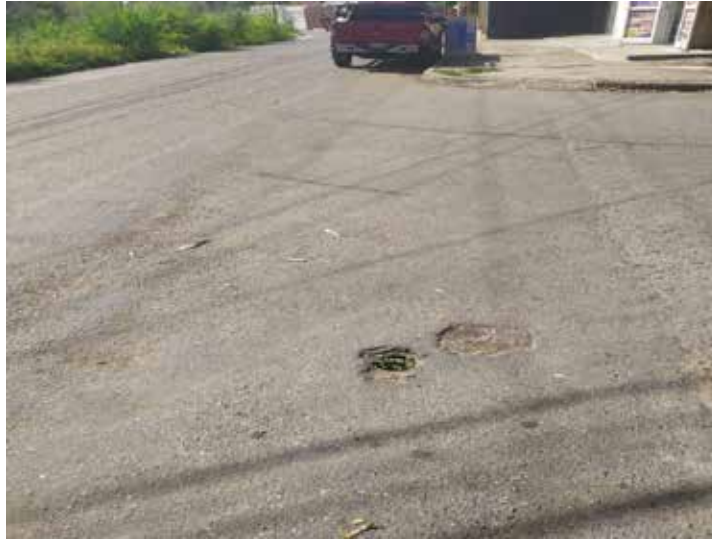
Figura 78: Hundimiento en la calle Paez.

- **Deformaciones:** se pudo apreciar la presencia de las deformaciones debidas a los esfuerzos cortantes que transmiten las cargas del tráfico, entre ellas: Abultamiento, Ahuellamiento, Hundimiento.

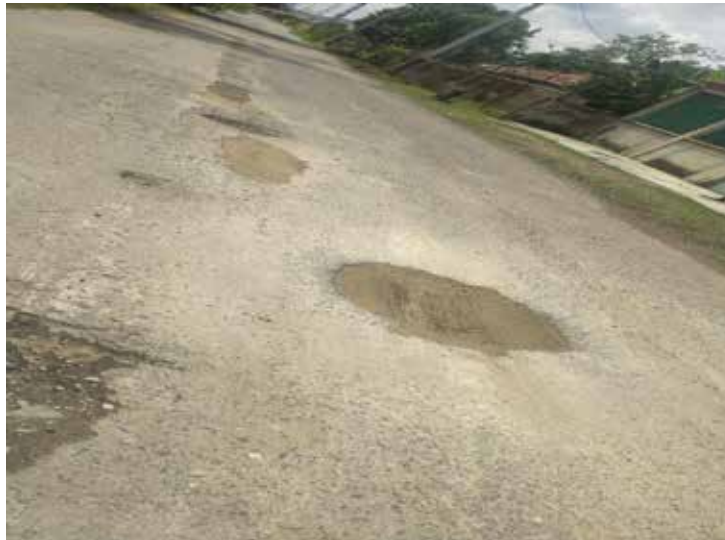
Figura 79: Bache en la calle Paez.

- **Daños en capas estructurales:** la vía en estudio presenta en la superficie grandes daños en la capa estructural, donde estos daños se conocen como parches, baches y descascaramiento donde se ve afectada la base y la sub-base del pavimento asfáltico.

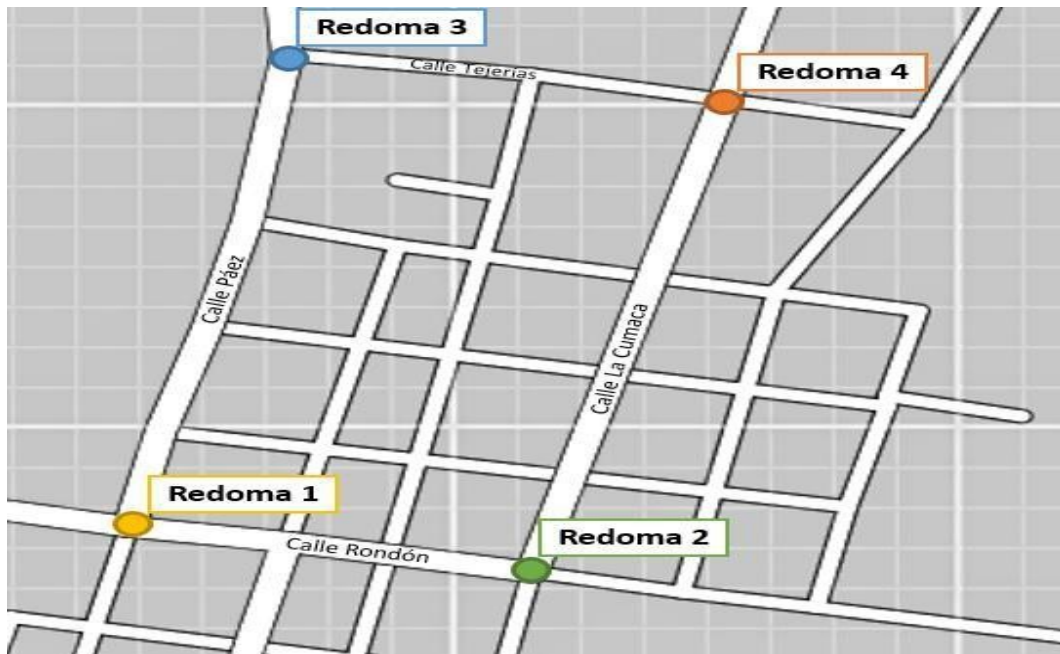
Figura 82: Propuesta de implementación de Redoma de los Ing. Castillo. F y Ing. López. J.

En el punto inicial del tramo vial en estudio, Calle Páez, se toma en consideración la Redoma 3 implementada en el punto de intersección entre Calle Páez y Calle Tejerías, por la propuesta del Ing. Castillo, F y Ing. López, J en su trabajo de grado. (Ver Figura N°82 y Ver Apéndice E: Plano 28)

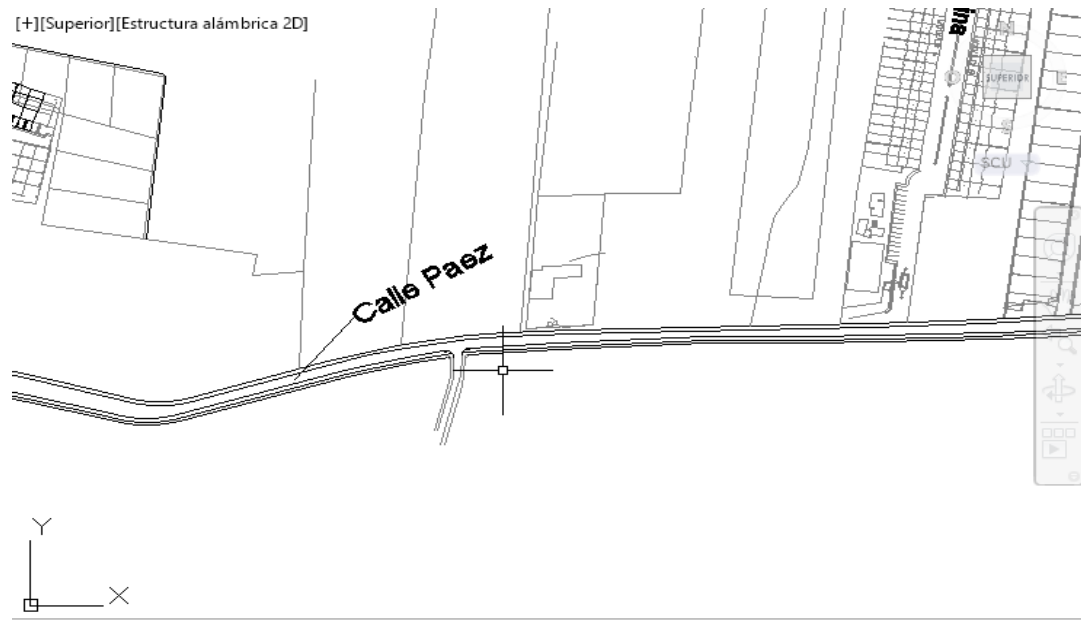
Figura 88: Vista de Planta N°2 del tramo en estudio.
Fuente: Colina. L – Loggiodice. L (2020)

A continuación, una vista de Planta del Casco de San Diego específicamente en la Calle Páez. (*Ver Figura N°87, 88, 89, 90 Y 91*).

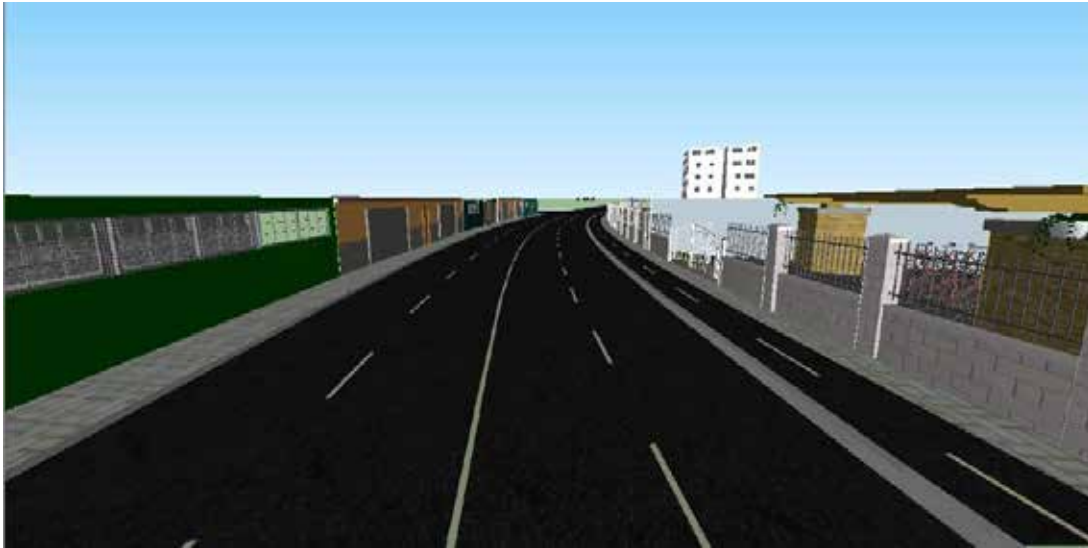
Figura N°93: Vista de Sección Transversal del tramo en estudio.
Fuente: Colina. L – Loggiodice. L (2020)

Es importante en el pavimento flexible de la Calle La Páez conocer la severidad que presentan las fallas que posee los diferentes tramos en estudio para así mismo poder aplicar las respectivas consideraciones y acciones de rehabilitación para cada una de ellas. (Ver Figura N°92 Y N°93) y (Ver Apéndice E: Plano 27).

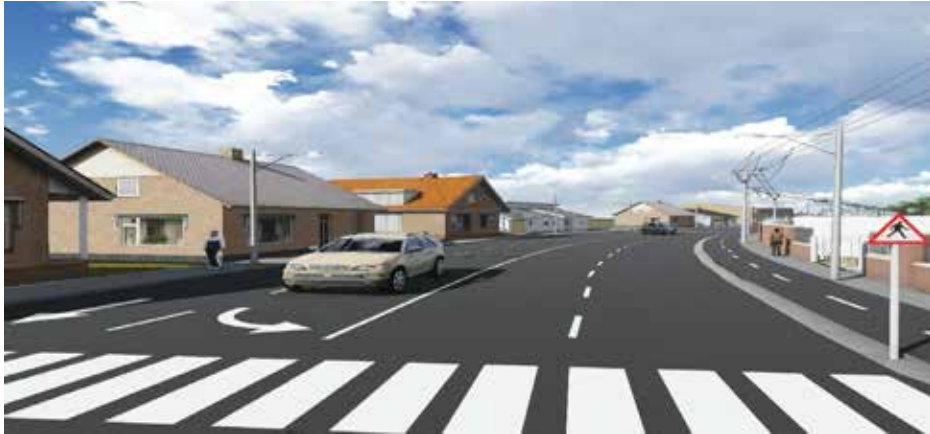
Figura N°94: Vista de Diseño de señalización y mobiliario.

- **Líneas Auxiliares para reducción de velocidad:** Son una sucesión de líneas transversales en el pavimento, cuyo objeto es inducir a los conductores a reducir la velocidad. Se utilizan para alertar a los conductores sobre cambios en las condiciones de la vía o de su entorno, en este caso proximidad a zonas escolares donde se concentra un alto flujo peatonal.
- **Flechas:** son las marcas efectuadas sobre el pavimento en cada uno de los canales y cuyo sentido de circulación indicado será obligatorio para los conductores de vehículos que transiten por ellos, siendo estas de color blanco. Conjuntamente con el rediseño geométrico se reorganizará el sentido de circulación de vehículos de todas las vías estudio, utilizando las flechas como demarcación.
- **Reductores de velocidad.**

La finalidad de instalar los reductores de velocidad se basa en la necesidad de reducir la velocidad que alcanzan los usuarios en sus vehículos, esto con el propósito de prever accidentes tanto para los aledaños de la vialidad como los integrantes que se movilizan en el auto. Estas instalaciones pueden estar en puntos específicos como: zonas peatonales, escuelas o centros de gran afluencia peatonal. En este caso se instalará un reductor de velocidad en la calle Páez, justo antes y después del cruce de ciclistas que se trasladan de un carril y al igual que antes y después de pasar por el frente de una escuela, como lo es el caso de la “U. E. Ana Leónides Mercado”, siendo estos unos puntos críticos educativos y de movilidad pública.

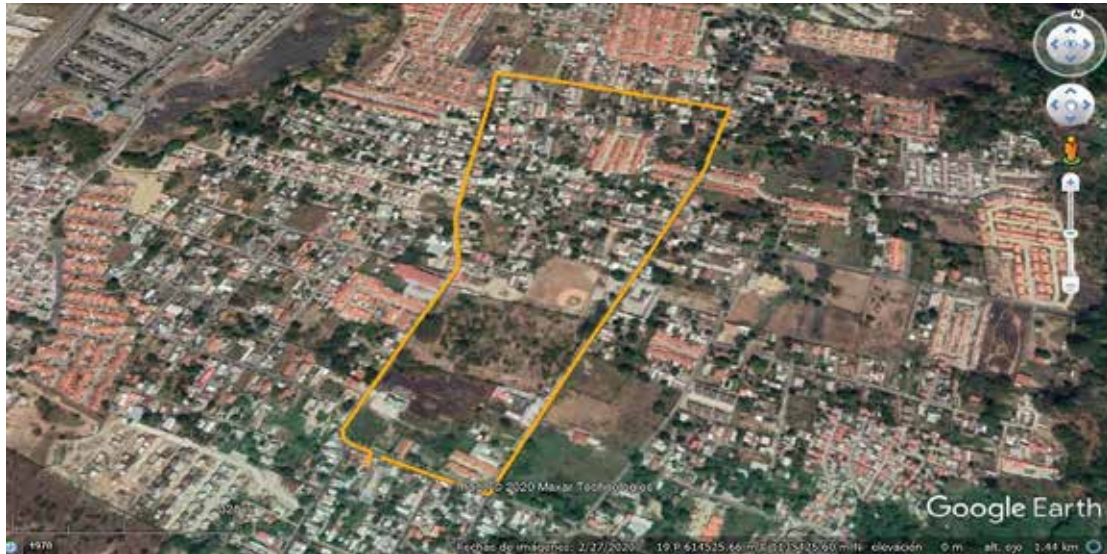
Figura 95: Ruta Unión La Esmeralda.

La ruta unión esmeralda es una ruta con sede dentro del municipio de San Diego, esta cooperativa tiene la ruta que beneficia a los habitantes y visitantes de la zona de estudio La Calle Páez cumpliendo con el recorrido Terminal La Esmeralda – Calle La Cumaca – Calle Chincheta– Calle La Páez con una longitud de 2,6 Km. (*Ver Figura N°95*).

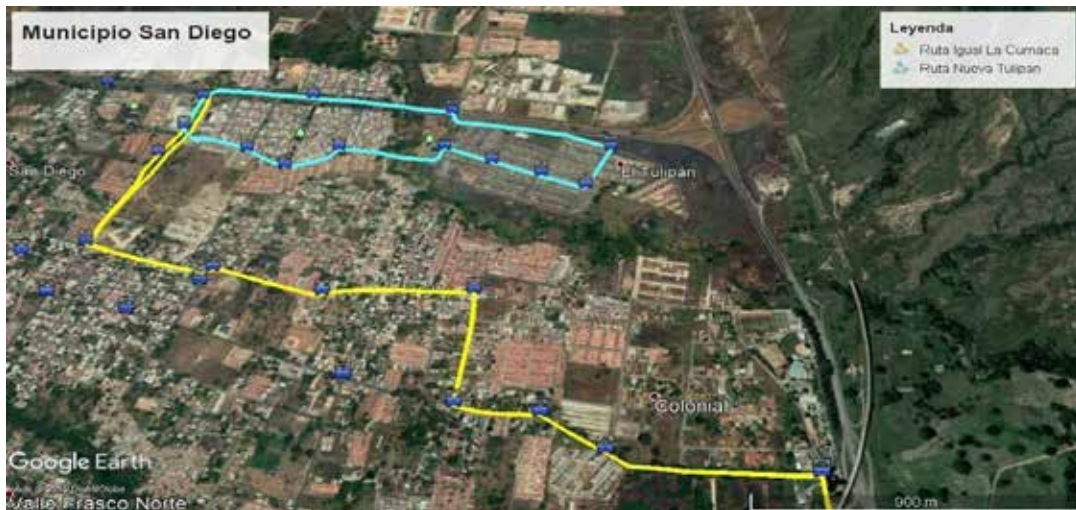
Figura N°96: Ruta la Cumaca.

Una vez indicado el sistema de ruta con el que ya se benefician los usuarios de la zona de la vialidad en estudio, sería oportuno plantear la implementación de una nueva ruta que le permita a los interesados desplazarse a otras zonas, la cual está ya establecido en el trabajo de grado de Ing. Castillo, F y Ing. López, J (2019) para su trabajo de grado. *Ver Figura N°96*

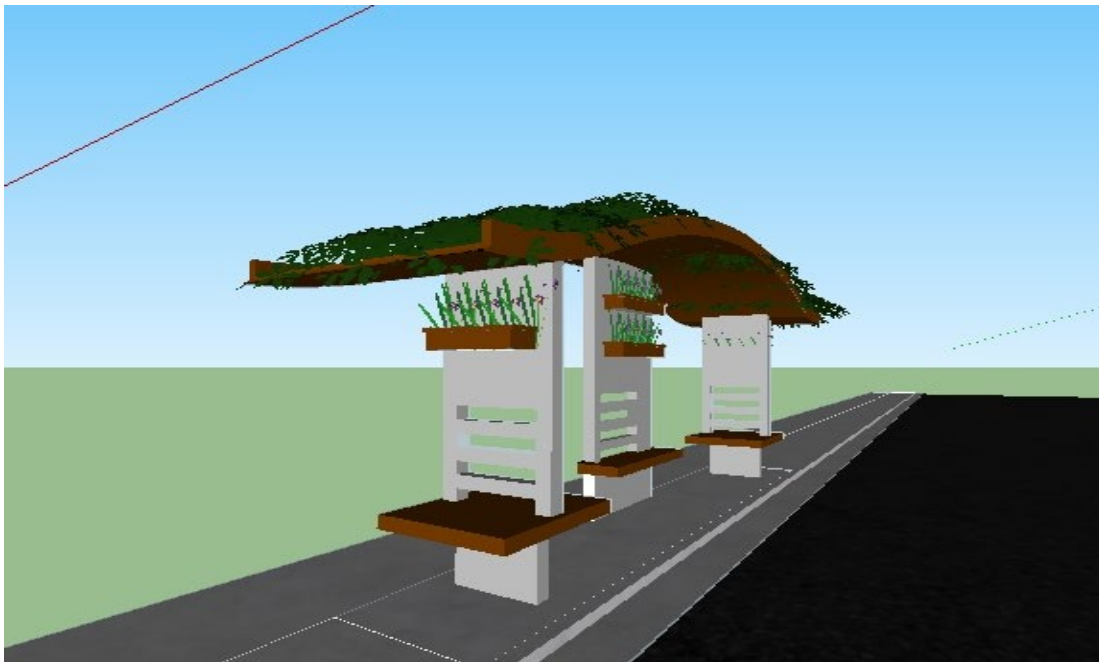
Figura N°97: Vista de Diseño de Parada en el tramo en estudio.

En el diseño de paradas se aspira cumplir con el objetivo de hacerla lo más confortable posible y que abarque una excelente funcionalidad, la cual contiene: banco de espera para los usuarios, tendrá una infraestructura moderna y sostenible, que gozara con jardines verticales con el fin de que sea sustentable, también cuenta con un espacio que tiene la finalidad de servir para el mini comercio dando así la comodidad al usuario de adquirir alguna merienda u otro servicio. **(Ver Figura N°98 y Ver Apéndice E: Plano 26).**

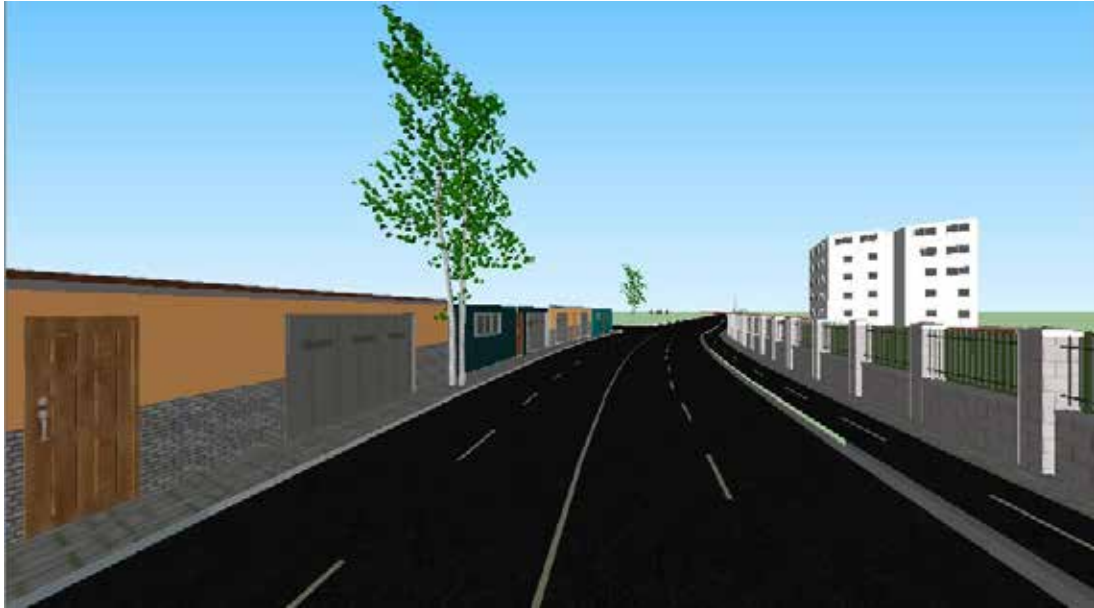
Figura N°98: Vista de Árboles en el tramo en estudio.

La siembra de árboles e implementación de paredes verdes, en cuanto elemento del espacio público, las aceras sirven para el movimiento utilitario de peatones o para otras actividades sociales, deportivas, comerciales o culturales; también se puede adaptar para ser un proyecto sostenible ya que permite ser recreado con la implantación de árboles y ciclovías a lo largo de la acera; siendo una gran manera de contribuir con la preservación del ambiente y la biodiversidad en la ciudad. reducir la temperatura, la arbolada urbana mejorar la estética de la zona, reduce los ruidos y los deslumbramientos, también sirven como barrera protectora de los peatones frente al tráfico que lo rodea, regenera la calidad del aire (funciona como un sumidero de CO₂) y disminuyen la escorrentía de las aguas pluviales a través de la interceptación y la evapotranspiración; igual que los jardines verticales que podemos ver como aporte para las paradas de autobuses. *Ver Figura N°98*

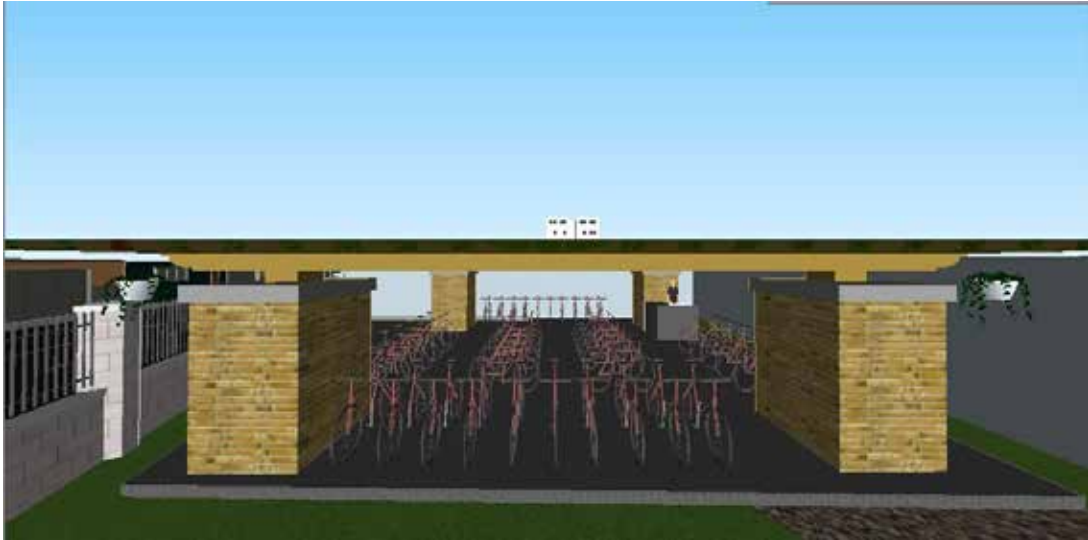
Figura N°99: Vista de Diseño de estación de bicicletas públicas en el tramo en estudio.

El propósito de la implementación de esta estrategia es permitirles a los usuarios un medio de transporte sostenible y al medio ambiente la reducción de monóxido de

carbono emitido por los vehículos que generan más congestión y más contaminación. (Ver Figura N°99 y Ver Apéndice E: Plano 24, 25).

El propósito de la implementación de esta estrategia es permitirles a los usuarios un medio de transporte sostenible y al medio ambiente la reducción de monóxido de carbono emitido por los vehículos que generan más congestión y más contaminación.
