**METODOLOGÍA PARA LA REHABILITACIÓN VIAL DE LAS ZONAS
RURALES EN VENEZUELA CASO DE ESTUDIO: CALLE PÁEZ
ENTRE TEJERÍAS Y MADEIRA EN EL MUNICIPIO SAN DIEGO,
ESTADO CARABOBO.**

Proyecto del Trabajo de Grado para optar al título de
INGENIERO CIVIL

San Diego, Abril 2021

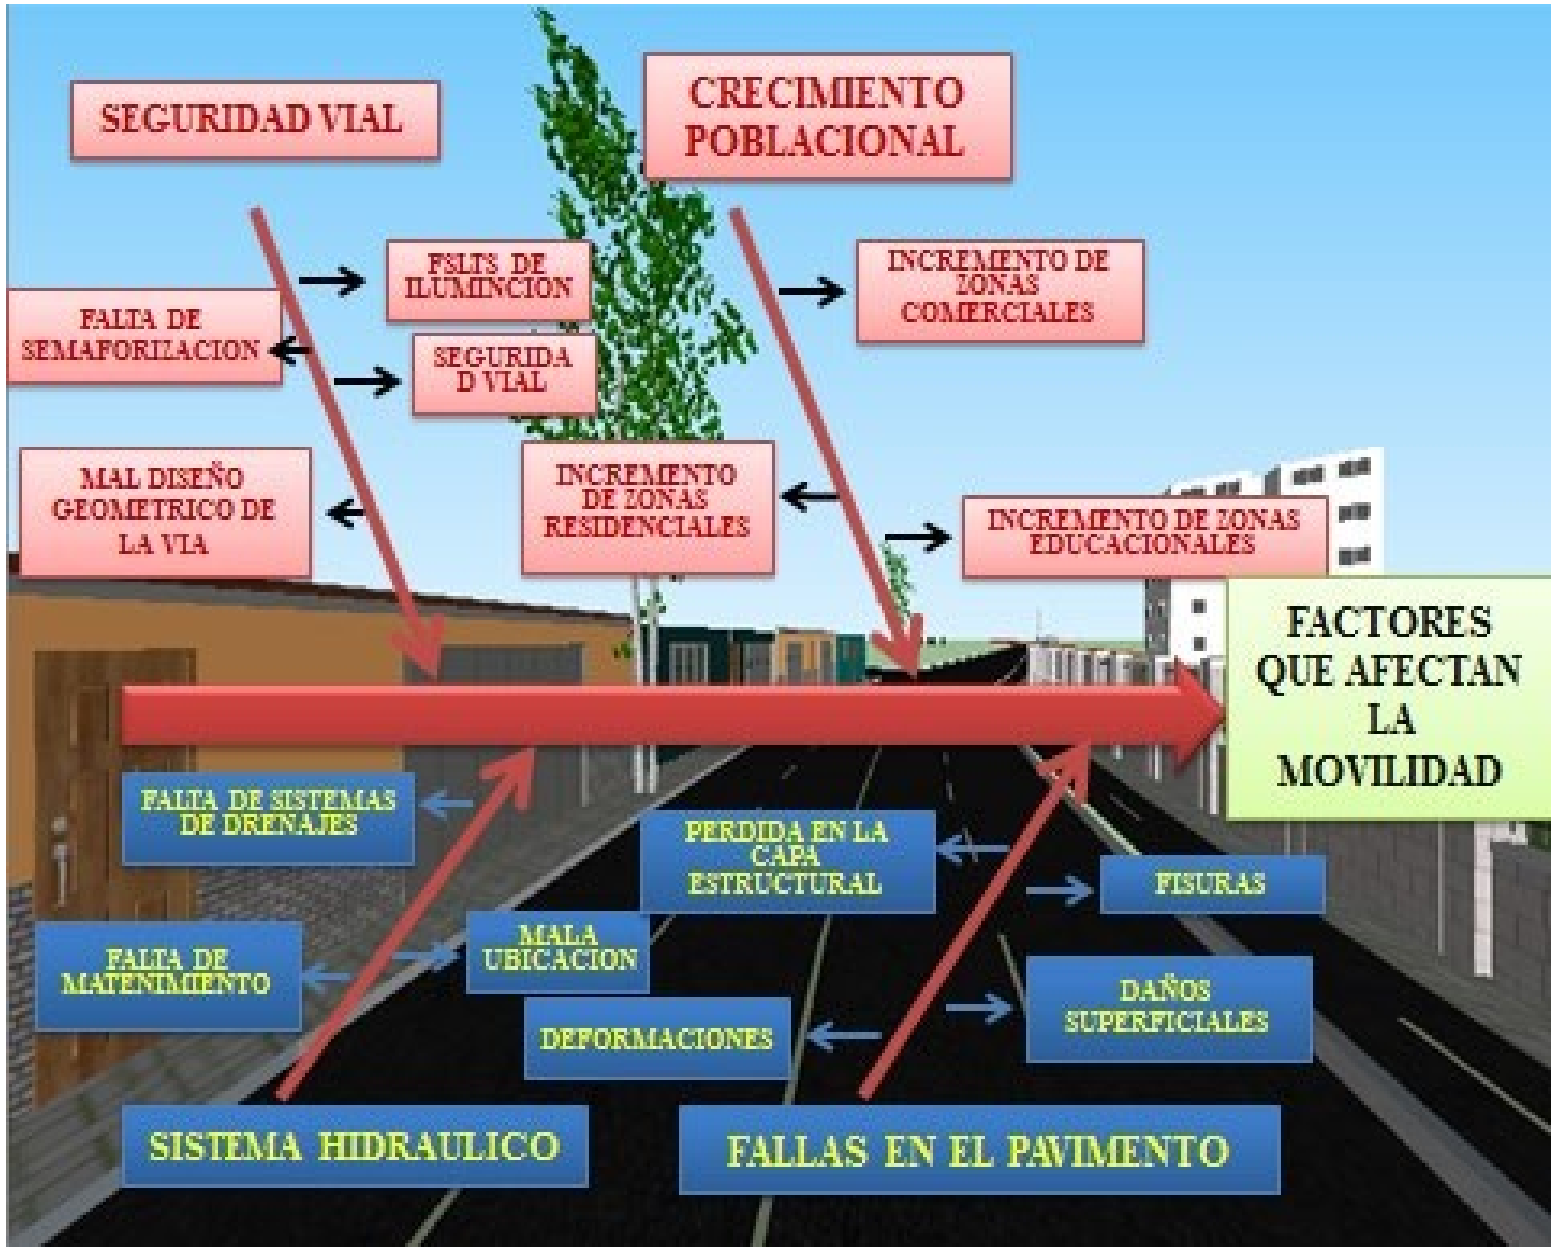
Apéndice C: Diagrama de Ishikawa

En la calle Páez, las fallas presentes en la vialidad son originadas por la falta de mantenimiento por parte de los agentes gubernamentales, además, no se ha realizado un buen trabajo de mantenimiento en los últimos años, cabe acotar que se hicieron de manera deficiente ya que no se realizó un reemplazo total de la capa de asfalto previa, lo que crea una capa de asfalto con espesores muy grande, por ende, disminuye la calidad del pavimento.

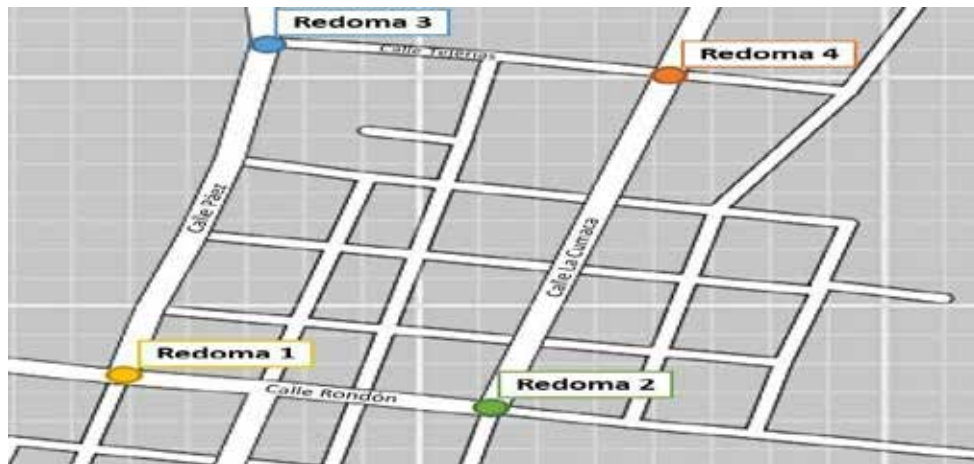
Figura N°2: Propuesta de implementación de Redoma de los Ing.Castillo. F y Ing. López. J.

En el punto inicial del tramo vial en estudio, Calle Páez, se toma en consideración la Redoma 3 implementada en el punto de intersección entre Calle Páez y Calle Tejerías, por la propuesta del Ing. Castillo, F y Ing. López, J en su trabajo de grado. (Ver Figura N°2)

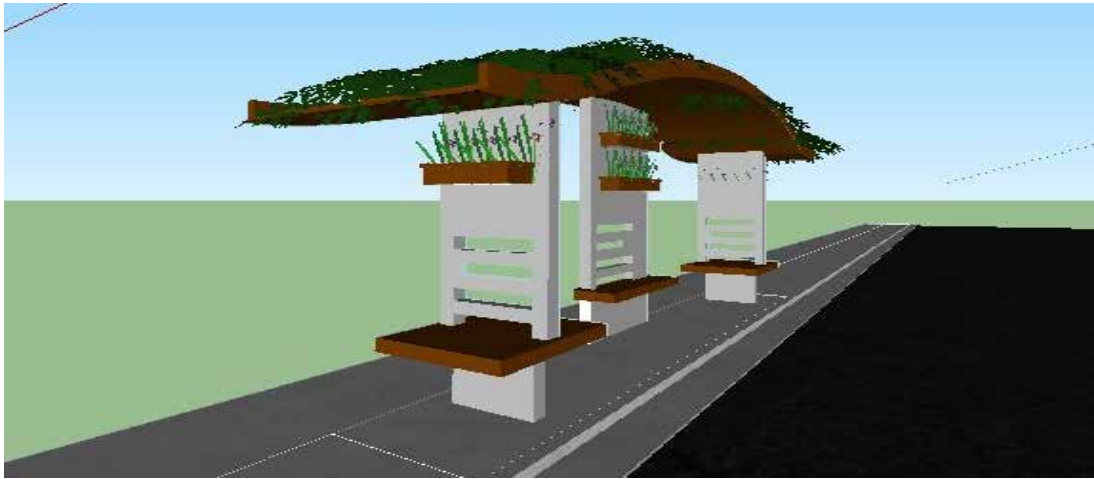
Figura N°20: Vista de Diseño de Parada en el tramo en estudio.
Fuente: Colina. L – Loggiodice. L (2020)

En el diseño de paradas se aspira cumplir con el objetivo de hacerla lo más confortable posible y que abarque una excelente funcionalidad, la cual contiene: banco de espera para los usuarios, tiene una infraestructura moderna y sostenible, que goza con jardines verticales con el fin de que sea sustentable. *Ver Figura N°20*

En el diseño de paradas se aspira cumplir con el objetivo de hacerla lo más confortable posible y que abarque una excelente funcionalidad, la cual contiene: banco de espera para los usuarios, tendrá una infraestructura moderna y sostenible, que gozara con jardines verticales con el fin de que sea sustentable, también cuenta con un espacio que tiene la finalidad de servir para el mini comercio dando así la comodidad al usuario de adquirir alguna merienda u otro servicio. **(Ver Figura N°98 y Ver Apéndice E: Plano 26).**

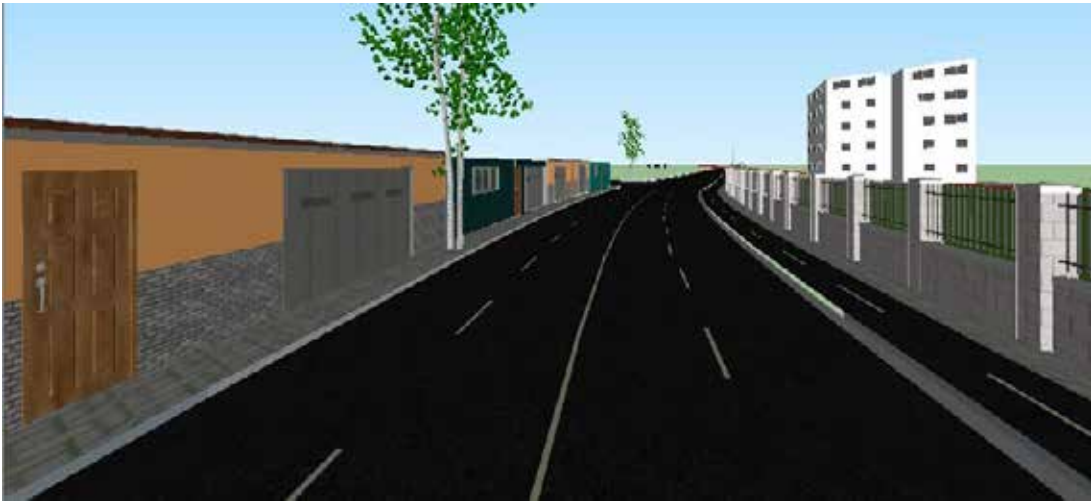
Figura N°21: Vista de Árboles en el tramo en estudio.

La siembra de árboles e implementación de paredes verdes, en cuanto elemento del espacio público, las aceras sirven para el movimiento utilitario de peatones o para otras actividades sociales, deportivas, comerciales o culturales; también se puede adaptar para ser un proyecto sostenible ya que permite ser recreado con la implantación de árboles y ciclo vías a lo largo de la acera; siendo una gran manera de contribuir con la preservación del ambiente y la biodiversidad en la ciudad. reducir la temperatura, la

arbolada urbana mejorar la estética de la zona, reduce los ruidos y los deslumbramientos, también sirven como barra protectora de los peatones frente al tráfico que lo rodea, regenera la calidad del aire (funciona como un sumidero de CO₂) y disminuyen la escorrentía de las aguas pluviales a través de la interceptación y la evapotranspiración; igual que los jardines verticales que podemos ver como aporte para las paradas de autobuses. *Ver Figura N°21*

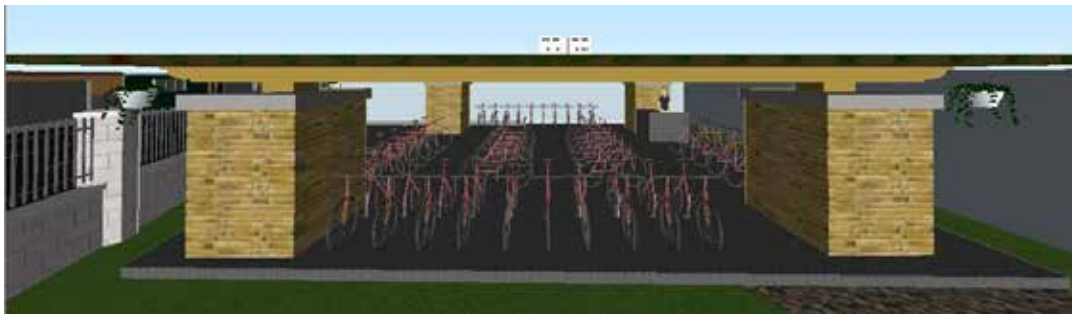
Figura N°22: Vista de Diseño de estación de bicicletas públicas en el tramo en estudio.

El propósito de la implementación de esta estrategia es permitirles a los usuarios un medio de transporte sostenible y al medio ambiente la reducción de monóxido de carbono emitido por los vehículos que generan más congestión y más contaminación.

Ver Figura N°22

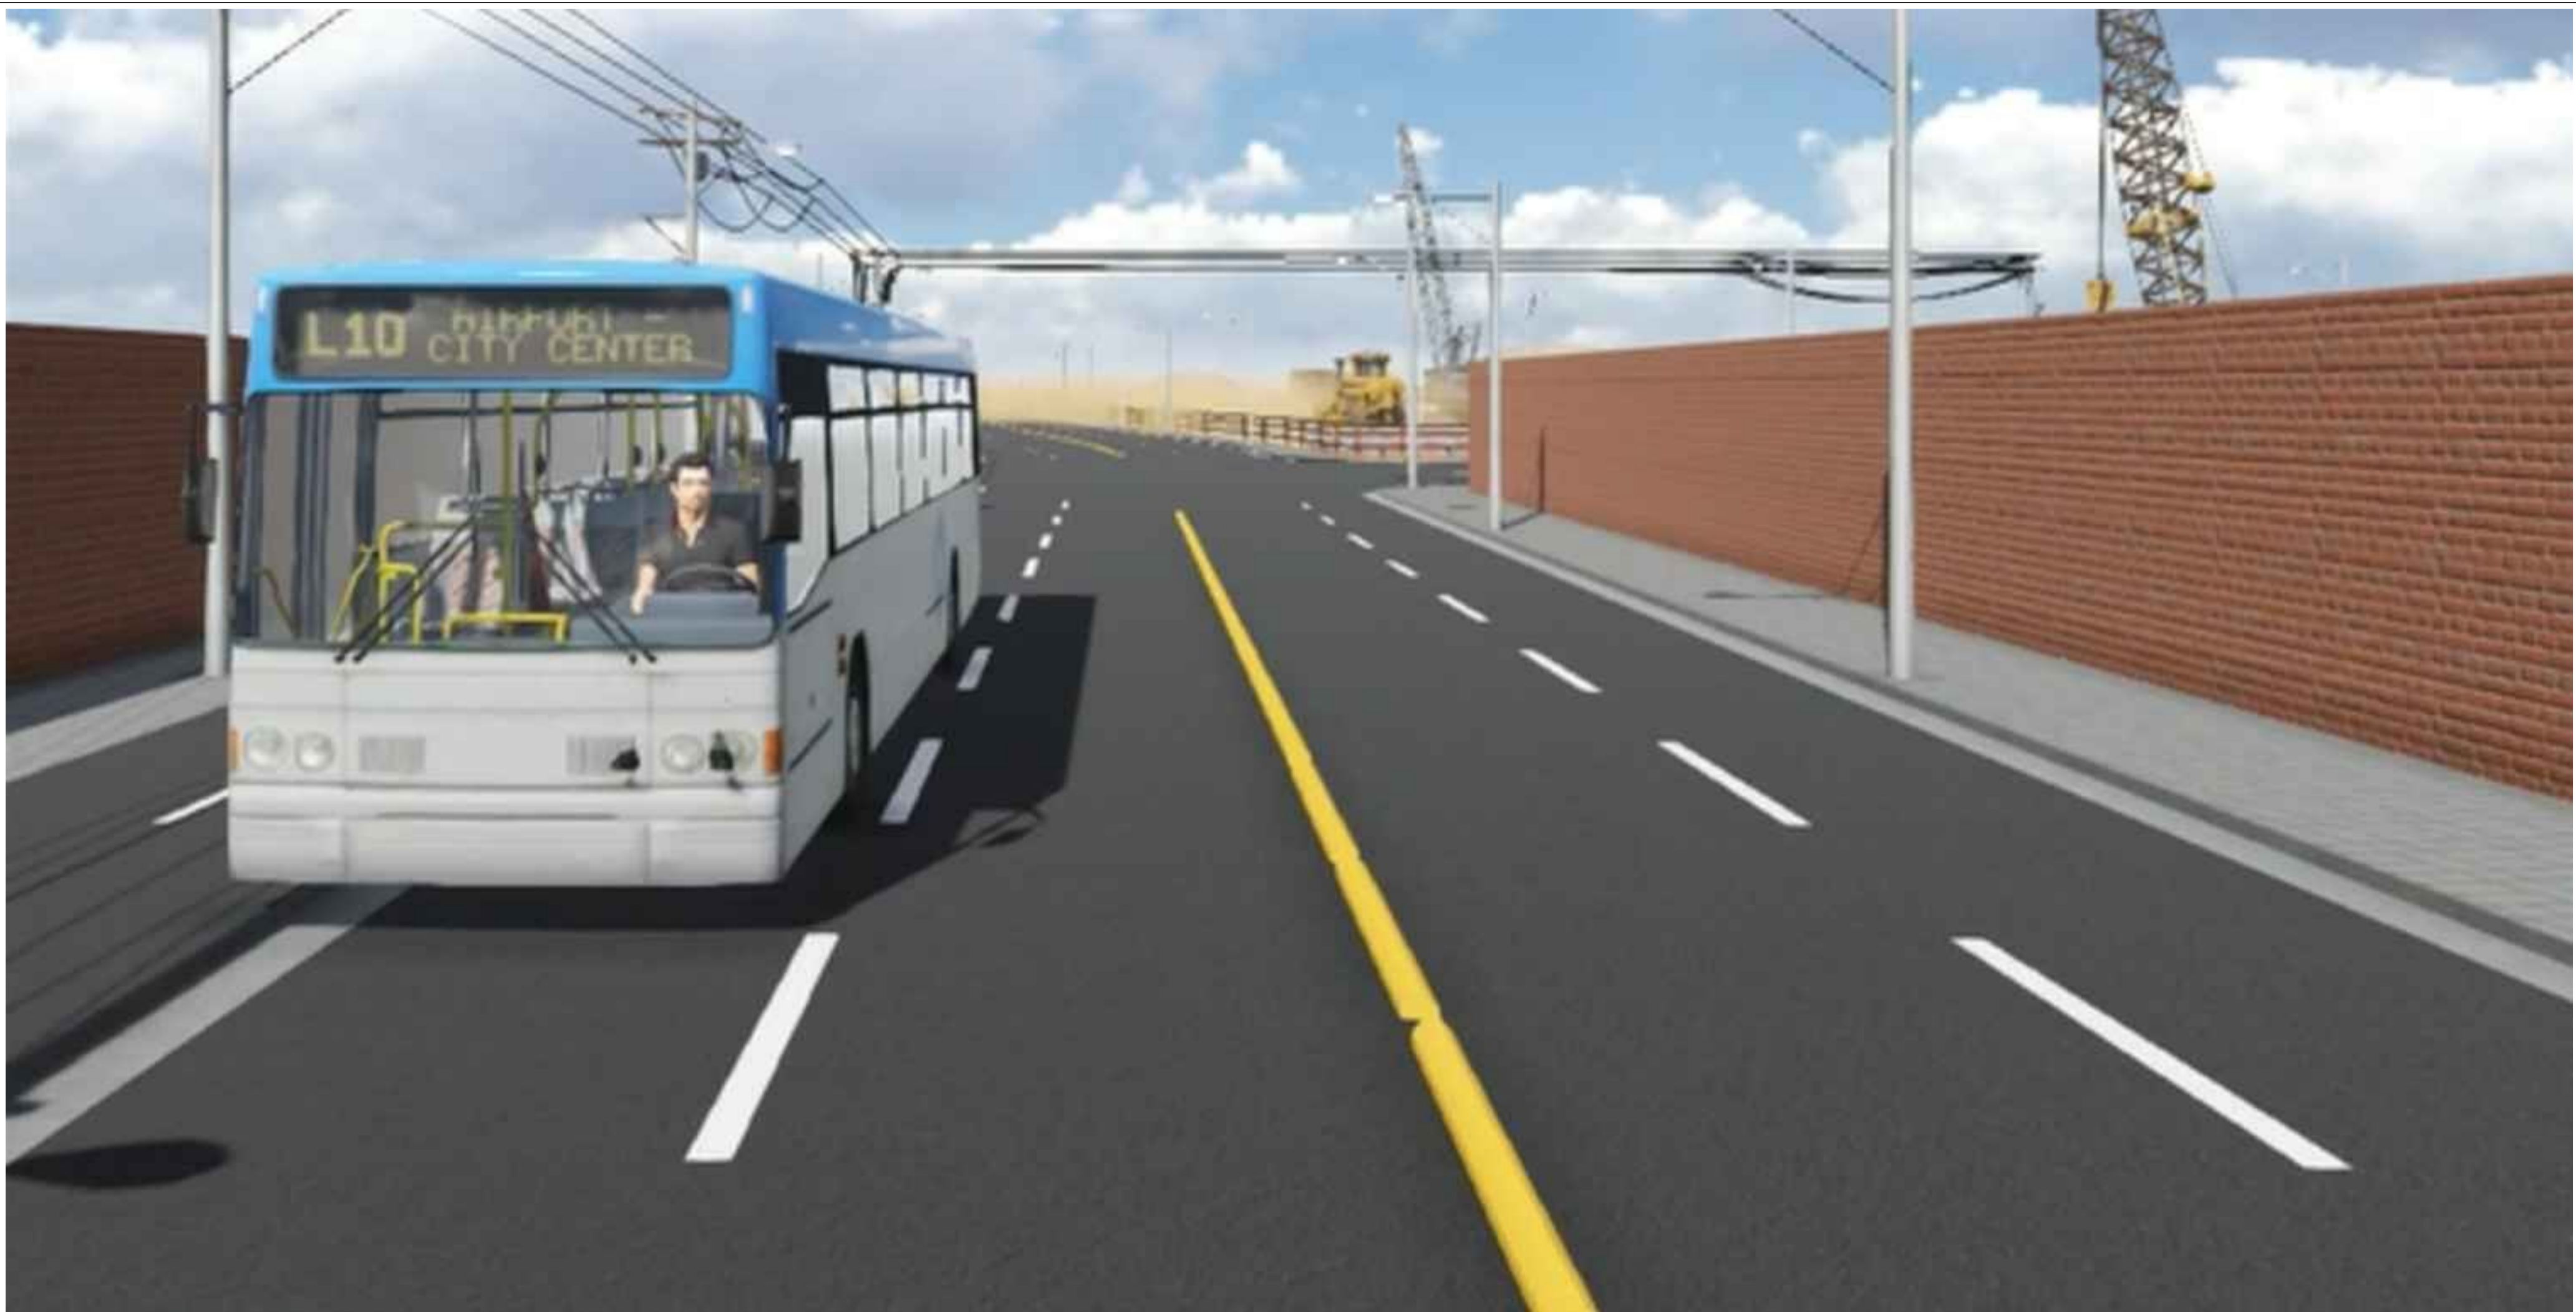
**Plano
Nº27**

Es importante en el pavimento flexible de la Calle La Páez conocer la severidad que presentan las fallas que posee los diferentes tramos en estudio para así mismo poder aplicar las respectivas consideraciones y acciones de rehabilitación para cada una de ellas. (Ver Figura N°92 Y N°93) y (Ver Apéndice E: Plano 27).
