**ANÁLISIS COMPARATIVO DE LA  
VULNERABILIDAD SÍSMICA OBTENIDA MEDIANTE  
MÉTODOS CUALITATIVOS Y EMPÍRICOS DE DOS  
ESTRUCTURAS CONSTRUIDAS EN ACERO  
ESTRUCTURAL UBICADAS EN TINAQUILLO, EDO  
COJEDES.**

**Trabajo de grado presentado como requisito para optar al título de  
INGENIERO CIVIL**

San Diego, Abril de 2019

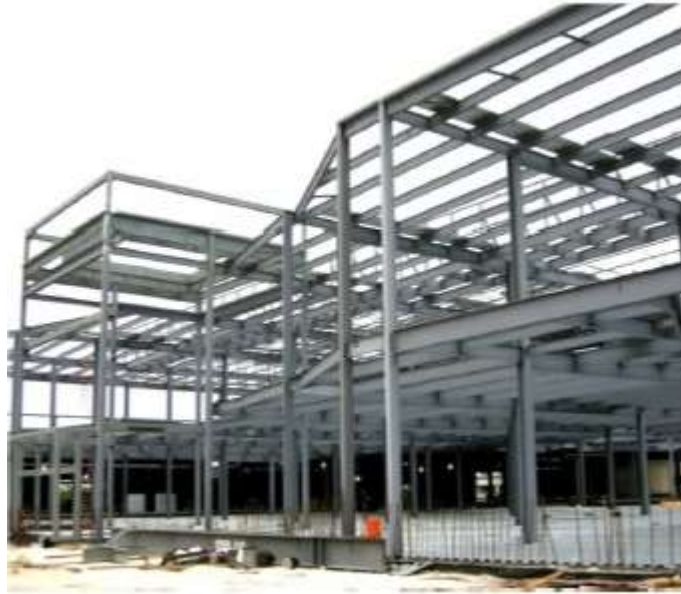
**Figura 5.** Estructura de pórticos no arriostrados.

Un aspecto fundamental en el diseño de los pórticos no arriostrados son las conexiones viga-columna, las que son necesarias desde el punto de vista constructivo y deben asegurar que las vigas pueden desarrollar su capacidad a flexión para así lograr la resistencia a las cargas laterales de los elementos. (Ver figura 5)

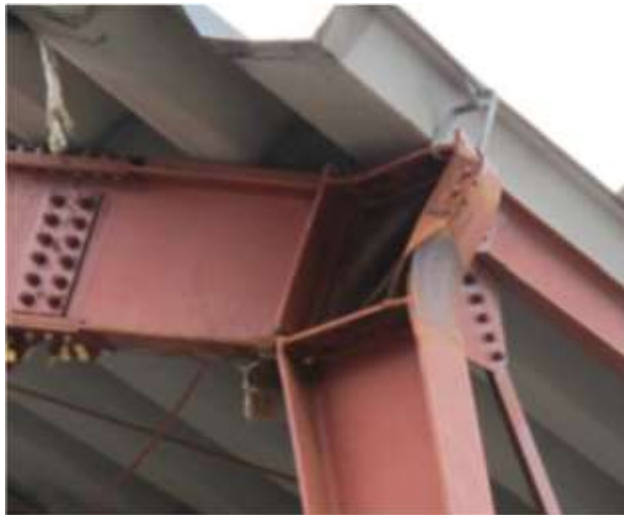
**Figura 9.** Deformación del panel nodal por acción del sismo

Las planchas adosadas pueden ser diseñadas para extenderse entre las planchas de continuidad que son soldadas directamente al alma de la columna o que pueden ser extendidas por arriba y por debajo de las planchas de continuidad las cuales son soldadas a la plancha adosada. En este último caso, las soldaduras horizontales en el tope y en el fondo de la plancha adosada se dimensionarán para que transfiera todas las cargas impuestas para el sistema diseñado. En particular, las soldaduras de la

plancha adosada al alma de la columna se diseñarán para transferir la porción de carga de la plancha de continuidad al alma de la columna. (Ver figura 9)

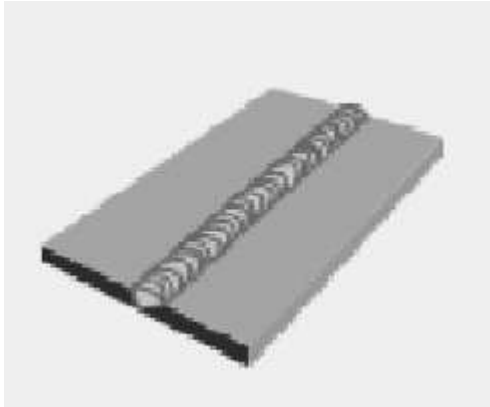
**Figura 14.** Soldadura de penetración.

También llamadas de penetración, se utilizan generalmente para la unión de piezas alineadas en un mismo plano (conexiones a tope), pero también en conexiones en T o de esquina. Se requieren preparación de bordes especiales en paralelos, en bisel sencillo o doble (en V, en U o en J). Por lo general este tipo de soldaduras requiere que los miembros estén cortados en longitudes casi exactas. (Ver figura 14).

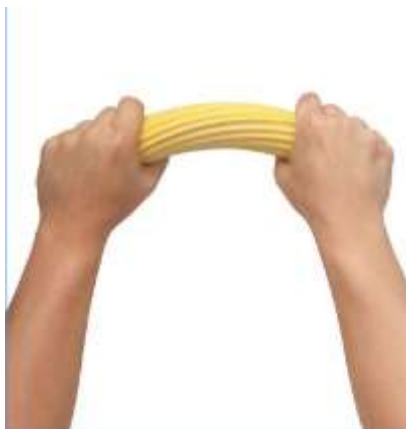
**Figura 20.** Pandeo flexo-torsional

puede ocurrir en columnas que tienen ciertas configuraciones en su sección transversal. Esas columnas fallan por torsión o por una combinación de pandeo torsional y flexional. Entre los factores que influyen para que una pieza se pandee por torsión o flexo-torsión, se encuentran:

- La sección tiene poca rigidez a la torsión, comparada con la rigidez a la flexión.
- La columna tiene una longitud relativamente pequeña. Y que la sección no es simétrica alrededor de un eje.(ver figura 20)
  - Tipo de conexión en los extremos.
- Excentricidad de la aplicación de la carga.
- Imperfecciones en el material de la columna.
- Torceduras iniciales en la columna.
- Esfuerzos residuales de fabricación.

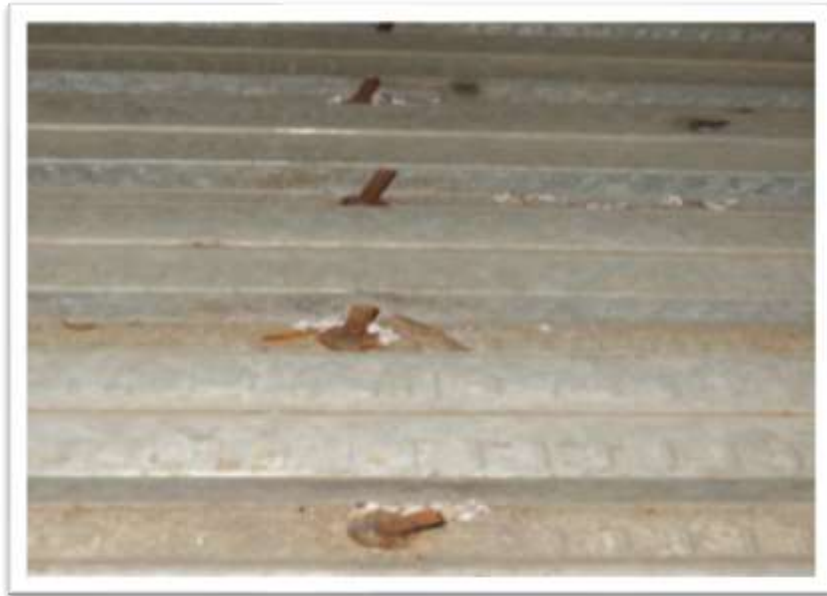
**Figura 48.** Calidad y estado de la construcción supermercado doce24

EDIFICACIONES. MÉTODO DE LOS ESTADOS LÍMITES, esto no garantiza la correcta trasmisión de las fuerzas del diafragma hacia las vigas.

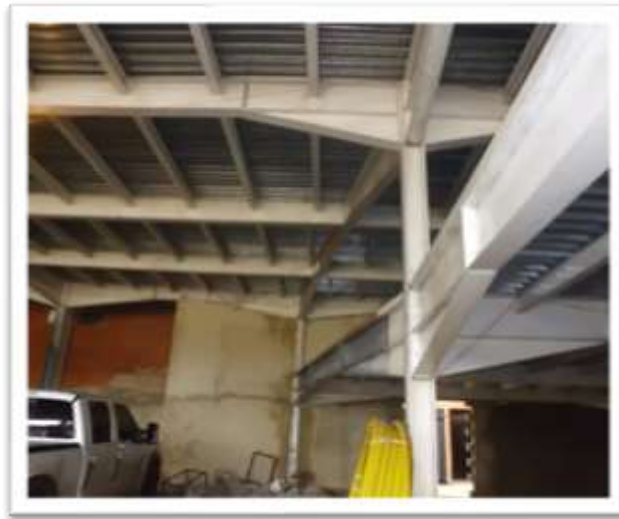
**Figura 50:** Falta de ortogonalidad en construcción del supermercado doce24

- Ejes no Ortogonales, con notables diferencias con respecto a los planos iniciales del proyecto. La falta de ortogonalidad puede generar una excentricidad que comprometa el comportamiento sismorresistente de la edificación.

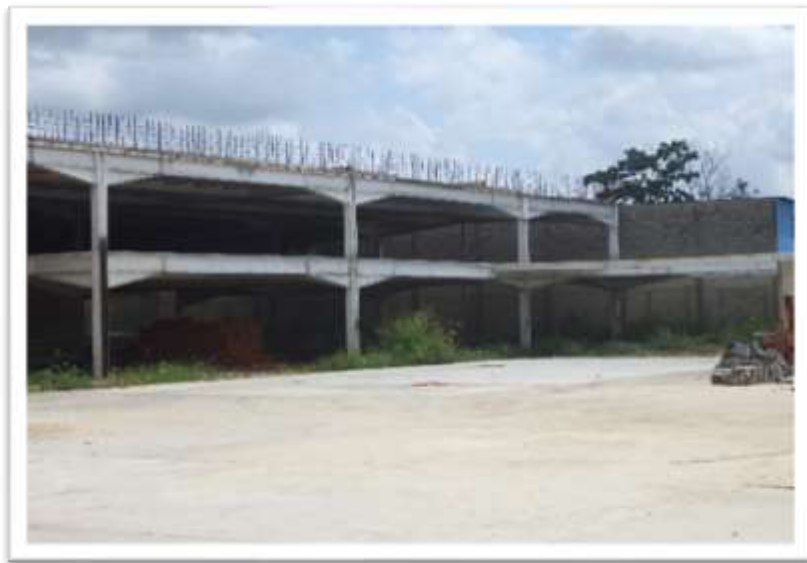
**Figura 51:** Configuración y forma de la edificación supermercado doce24  
**Fuente:** Propia

Adicionalmente, se encuentra un problema de entrantes y salientes, en la estructura se encuentra un saliente bastante fuerte y que si existiese una vibración esta edificación podría vibrar en direcciones diferentes produciendo fuertes concentraciones de solicitaciones en la esquinas interiores del edificio, además se visualiza que todos los pórticos son iguales y que a pesar de que se colocó un ala no se percibe que se haya realizado ningún tipo de compensación para esa rigidez generada por esa adición del ala. Seguido a esto, se encuentra una gran abertura en planta, la norma me dice que si el área de mi entrepiso tiene más del 20% de la abertura del área total estoy en presencia de un diafragma flexible y esto me genera que su desplazamiento también pueda ser diferente.

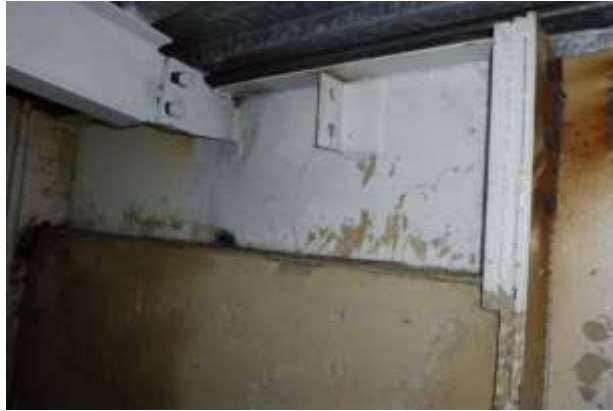
**Figura 53:** Reforzamiento del ala con planchas- tipo de estructura  
**Fuente:** Propia

La estructura se encuentra diseñada con perfiles PROPERCA, es un perfil nacional, el cual en su fabricación se diseña con planchas electrosoldadas. El espesor máximo de este perfil es de 12 mm, se debe tomar en cuenta que ningún perfil PROPERCA cumple con la relación ancho/espesor para edificaciones sismorresistentes. Además, tiene un reforzamiento de una plancha en el ala pero el alma no se encuentra reforzada, por lo tanto podríamos estar en presencia de un posible incumplimiento.

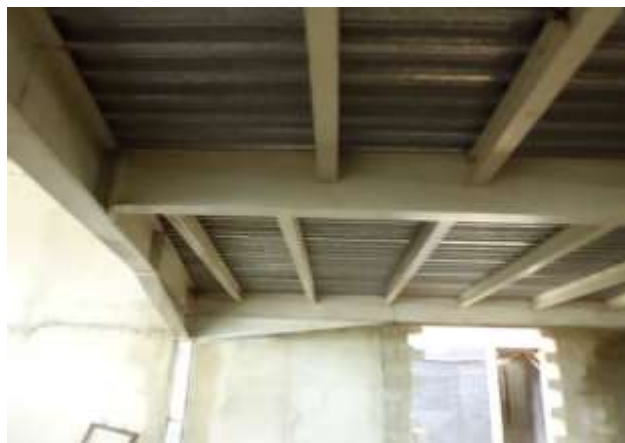
**Figura 54:** Correas -Tipo de estructura  
**Fuente:** Propia

En la siguiente imagen, se puede observar unas correas, las mismas tienen la función de darle soporte al entrepiso pero también el de arriostrar en algún sentido. En este caso se ve reflejado que en el sentido longitudinal de la viga (eje en X) se encuentra arriostrado mientras que en el sentido transversal no se cumple con dicho arriostramiento, puesto que la única viga auxiliar donde solamente hay arriostramiento se encuentra en la mitad, por lo tanto el criterio de arriostramiento lateral en viga, falla.

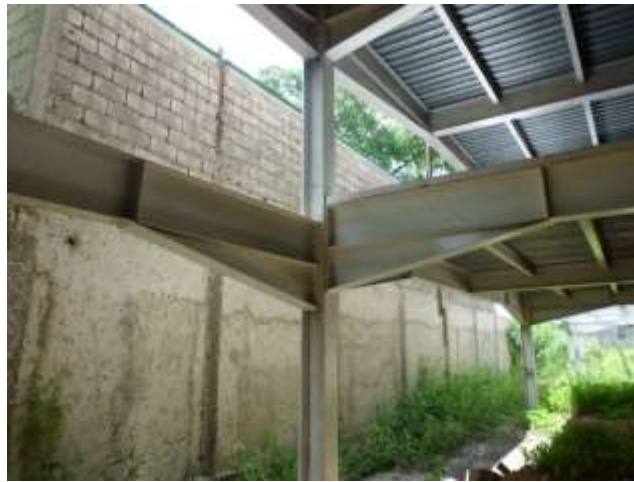
**Figura 55:** Conexión de viga y columna por eje débil  
**Fuente:** Propia

Otro aspecto que se logró apreciar cuando tengo un sistema a momento es que no se debe conectar por el eje débil de la columna, además debido a la cartela conectada por ese mismo eje hace que no se cumpla con el criterio de columna fuerte-viga débil.

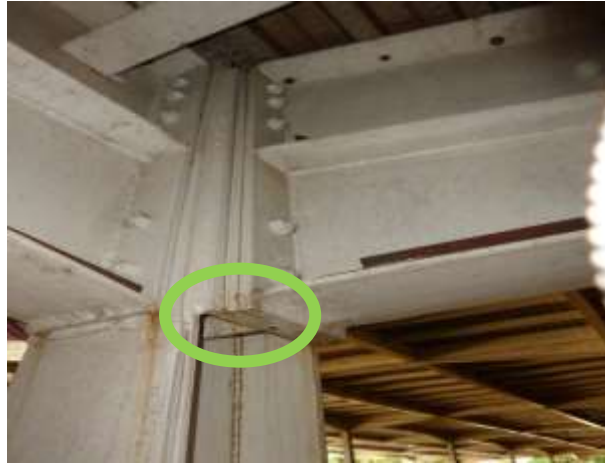
**Figura 56** Ausencia de plancha de continuidad  
**Fuente:** Propia

También se logró observar que no existe un caso de planchas de continuidad, ocasionando que no se pueda garantizar la transferencia de esfuerzos axiales en las alas al otro elemento, esta continuidad actúa como un rigidizador y al no tenerla el ala tiende a ser débil.

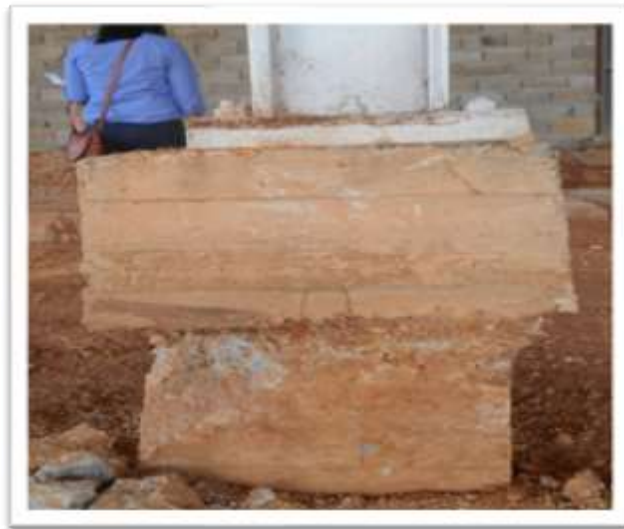
**Figura 57:** Tipo de suelo y cimentación supermercado Doce24

Además, existe excentricidad en la fundación debido a que el eje de la columna no coincide con el eje del pedestal y la línea del perno no tiene continuidad por lo tanto la transferencia de carga que debe generar el mismo lo estará haciendo el elemento de transición que es de mala calidad.

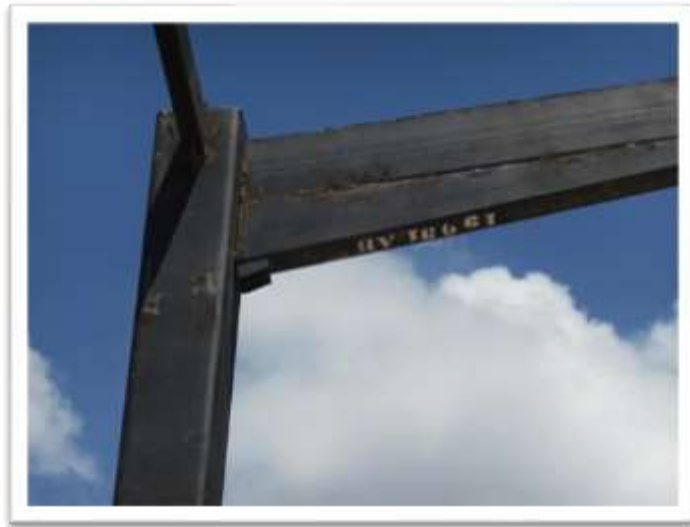
**Figura 59:** Calidad y estado de la construcción galpón Baruta

Se aprecia que la soldadura en filete no está correctamente realizada en la cartela y en el atiesador ya que fueron hechas en campo, por lo que no se transmite correctamente los esfuerzos y existen puntos de fragilidad.

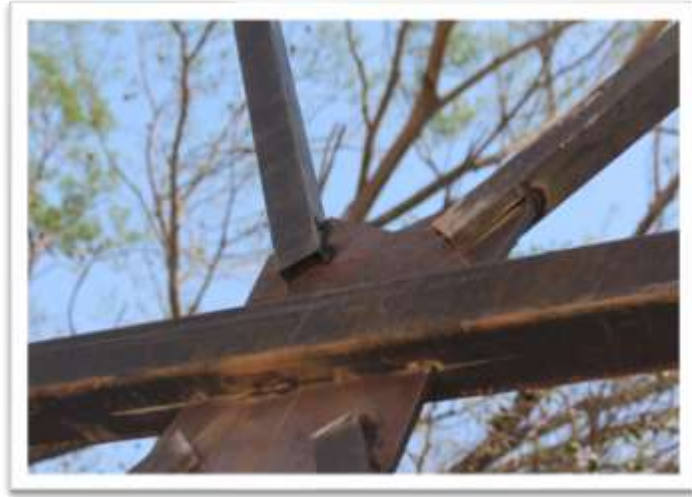
**Figura 60:** Calidad y estado de la construcción Galpón Baruta  
**Fuente:** Propia

Este tipo de conexión es empleada comúnmente entre el arriostramiento diagonal y la intersección viga-columna, a través de planchas concéntricas (Gusset Plate), donde la experiencia de ensayos han demostrado una debilidad manifestada al inducirse una fractura en la conexión, por lo cual, es necesario el reforzamiento de la sección neta con planchas de refuerzo, para que al momento de un evento sísmico exista un control exhaustivo en la calidad de la conexión.

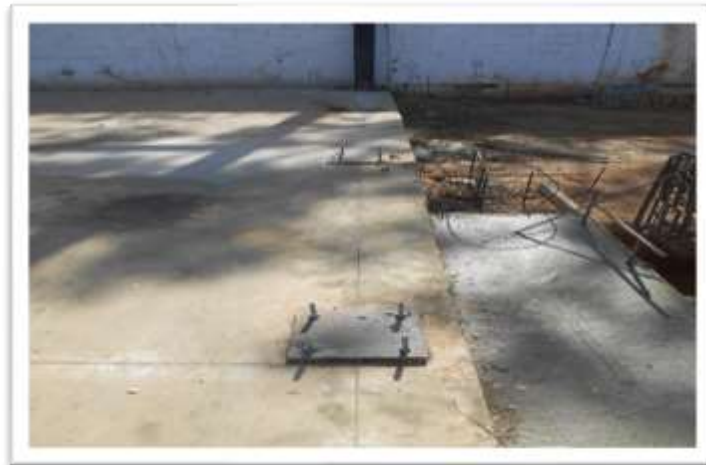
**Figura 61:** Calidad y estado de la construcción Galpón Baruta  
**Fuente:** Propia

Desalineamiento entre la plancha base y la columna los cuales generan momentos adicionales en las fundaciones que no fueron tomadas en cuenta en el diseño.

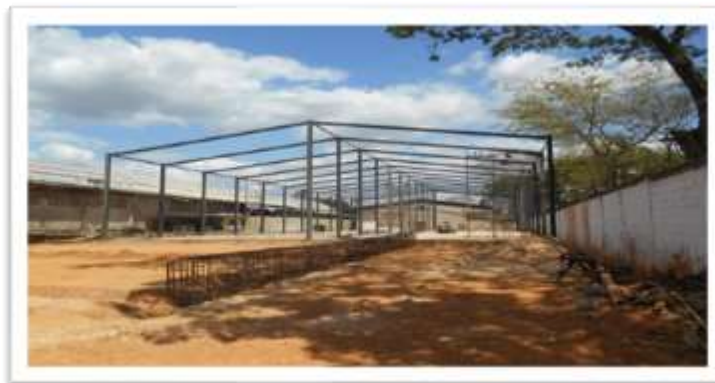
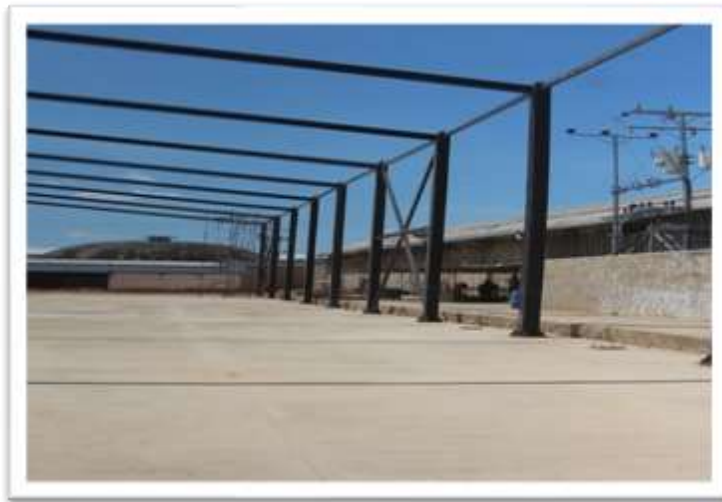
El tipo de estructura correspondiente son pórticos resistente a momento en el sentido transversal y en el sentido longitudinal un sistema de arriostramiento concéntrico.

**Figura 63:** Tipo de estructura galpón Baruta  
**Fuente:** Propia

**Figura 64:** Tipo de estructura Galpón Baruta  
Fuente: Propia

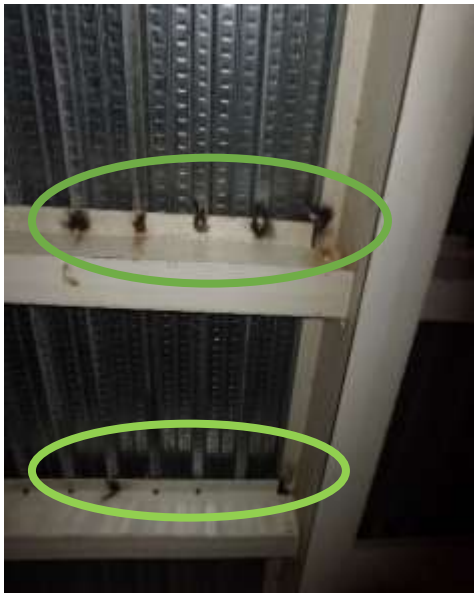
Fallas observadas en la estructura	Hipótesis de Falla
<ul style="list-style-type: none"> <li>Correas quemadas producto de un mal proceso de soldadura.</li> </ul>	<p>Ala superior de las correas se perciben quemadas producto de una mala realización de soldadura, la cual puede ocasionar debilidad en la sección del perfil.</p>
<p><b>Elaborado por:</b> Colina Paola, Giménez Ana  <b>Revisado por:</b> Ing. Joel Curreri  <b>Aprobado por:</b> Ing. Joel Curreri</p>

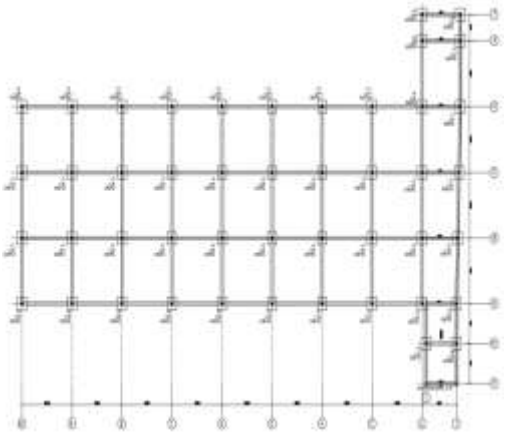
Fallas observadas en la estructura	Hipótesis de Falla
<ul style="list-style-type: none"> <li>Presenta una irregularidad en planta debido a su forma en T</li> </ul>	<p>La estructura metálica presenta forma de T pudiendo generar un efecto torsional porque posiblemente su centro de masa y centro de rigidez no se encuentren en el mismo punto, además presenta un saliente bastante pronunciado y que si existiese una vibración esta edificación podría vibrar en direcciones diferentes.</p>
<p><b>Elaborado por:</b> Colina Paola, Giménez Ana  <b>Revisado por:</b> Ing. Joel Curreri  <b>Aprobado por:</b> Ing. Joel Curreri</p>

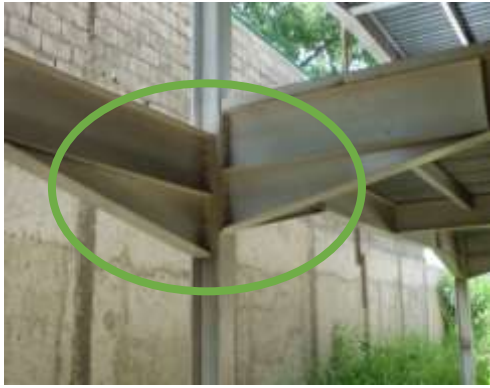
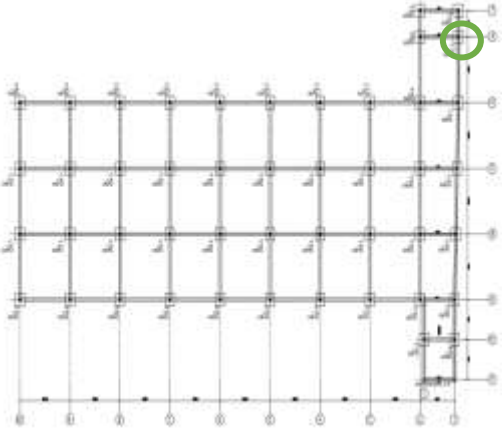
Fallas observadas en la estructura	Hipótesis de Falla
<ul style="list-style-type: none"> <li>• Conexiones a momento de las vigas por el eje debil de la columna</li> </ul>	<p>Esta conexión por el eje débil, no genera el cumplimiento del criterio columna fuerte – viga débil, por ende existe la posibilidad de que se genere en primera instancia formación de rotulas plásticas en columnas que comprometan la estabilidad de la estructura.</p>
<b>Elaborado por:</b> Colina Paola, Giménez Ana	
<b>Revisado por:</b> Ing. Joel Curreri <b>Aprobado por:</b> Ing. Joel Curreri

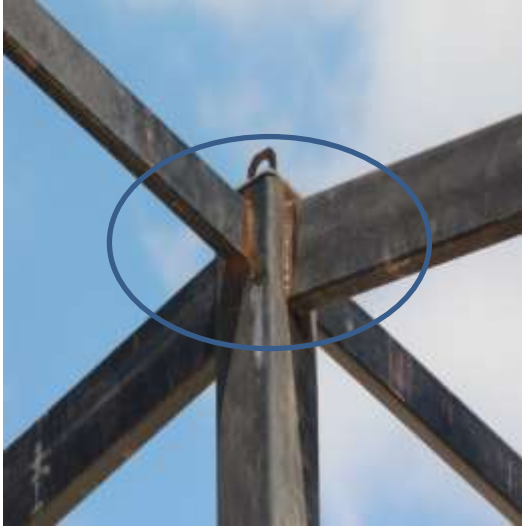
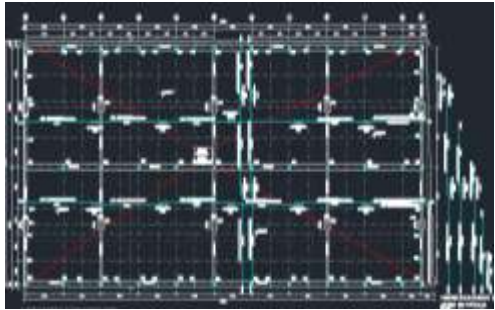
Fallas observadas en la estructura	Hipótesis de falla
<ul style="list-style-type: none"> <li>• Conexión soldada viga-columna</li> <li>• Proceso agresivo de soldadura en filete</li> </ul>	<p>- La conexión a momento tiende a ser más flexible por lo tanto no es precalificada desde el punto de vista sísmico.</p> <p>- Ocasiona debilitamiento en la resistencia del elemento estructural.</p>
<p><b>Elaborado por:</b> Colina Paola, Giménez Ana  <b>Revisado por:</b> Ing. Joel Curreri  <b>Aprobado por:</b> Ing. Joel Curreri</p>

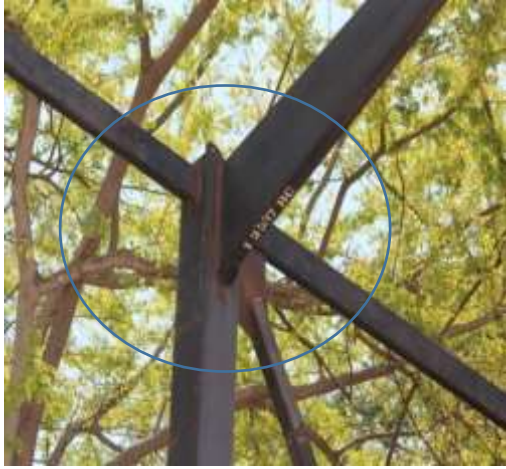
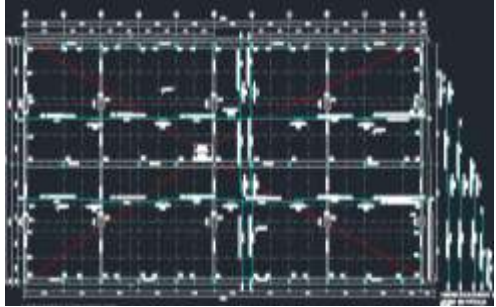
Fallas observadas en la estructura	Hipótesis de falla
<ul style="list-style-type: none"> <li>• Conexión soldada viga-columna</li> <li>• Corte de la sección del perfil</li> <li>• Proceso agresivo de soldadura en las conexiones del elemento.</li> </ul>	<ul style="list-style-type: none"> <li>- Disminución de la inercia y resistencia del elemento estructural</li> </ul>
<p><b>Elaborado por:</b> Colina Paola, Giménez Ana</p> <p><b>Revisado por:</b> Ing. Joel Curreri</p> <p><b>Aprobado por:</b> Ing. Joel Curreri</p>

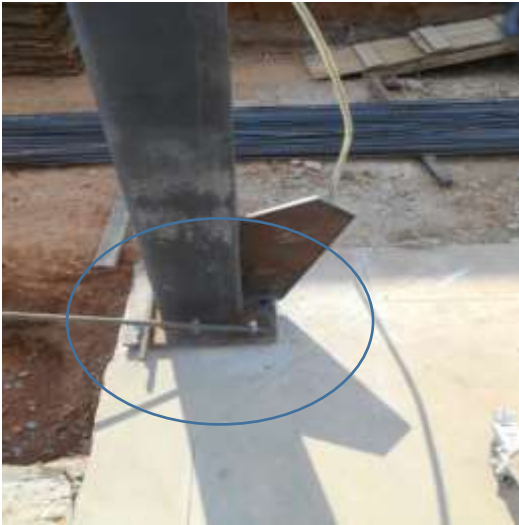
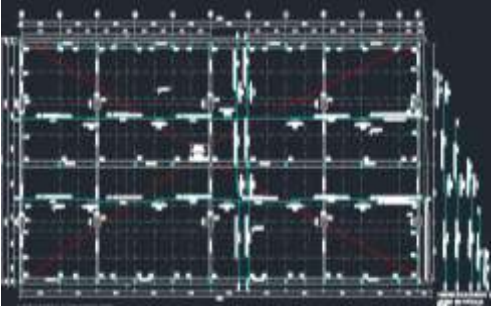
Fallas observadas en la estructura	Hipótesis de falla
<ul style="list-style-type: none"> <li>El rigidizador sobresale de la plancha debido al mal replanteo topográfico y el eje de la columna no coincide con el perno central.</li> </ul>	<ul style="list-style-type: none"> <li>La excentricidad generada debido al replanteo topográfico pueden inducir solicitaciones y esfuerzos sobre la fundación que no fueron tomados en cuenta en el análisis.</li> </ul>
<b>Elaborado por:</b> Colina Paola, Giménez Ana <b>Revisado por:</b> Ing. Joel Curreri <b>Aprobado por Ing. Joel Curreri</b>
