**PLAN DE REHABILITACIÓN DE LA AVENIDA  
CUATRICENTENARIA, MUNICIPIO VALENCIA, ESTADO  
CARABOBO.**

**PLAN DE REHABILITACIÓN DE LA AVENIDA**  
**CUATRICENTENARIA, MUNICIPIO VALENCIA, ESTADO**  
**CARABOBO.**

Proyecto del Trabajo de Grado para optar al título de

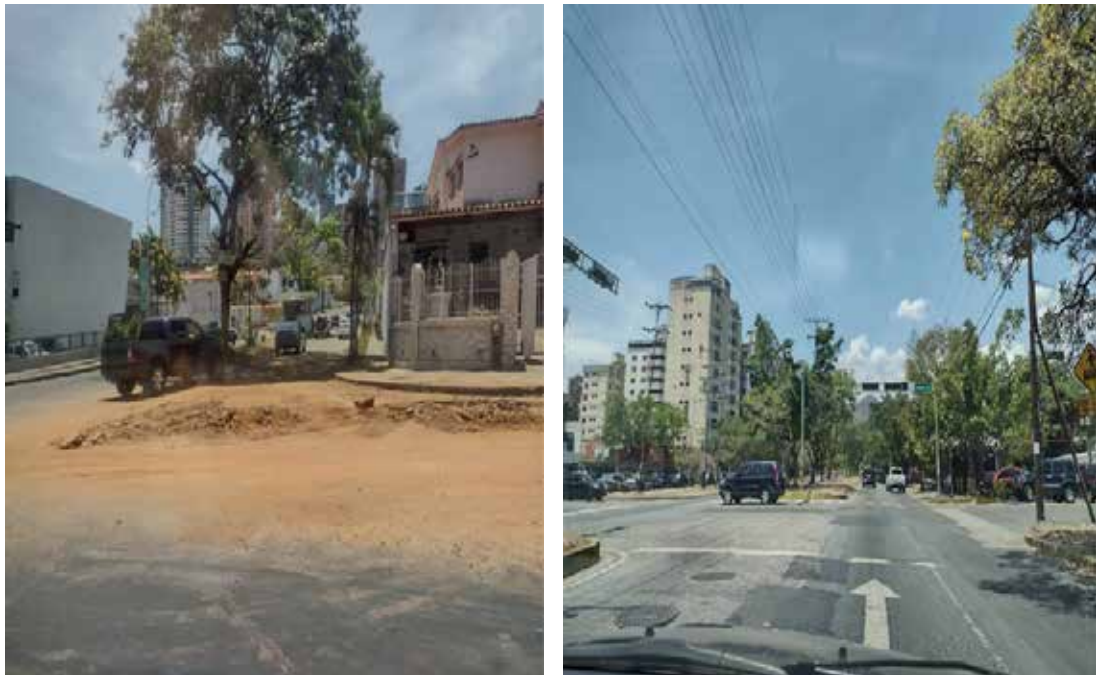
**Figura 1:** Condiciones de las vías de la Av. Cuatricentaria

Carabobo es un problema que se refleja en los diferentes municipios donde el deterioro vial se ha apoderado del estado. Actualmente el nivel de servicio de las principales vías es muy bajo, ya que ha sido abandonado por los organismos responsables de la operación y mantenimiento de las mismas, manifestando como consecuencia un deterioro notable y considerable. La falta de alumbrado público, demarcación e irregularidades en la capa asfáltica de las vías de Carabobo, además del escaso mantenimiento en poda de los árboles, son los factores que ponen en riesgo el conducir con tranquilidad por las carreteras de la entidad. (Ver Figura 1)

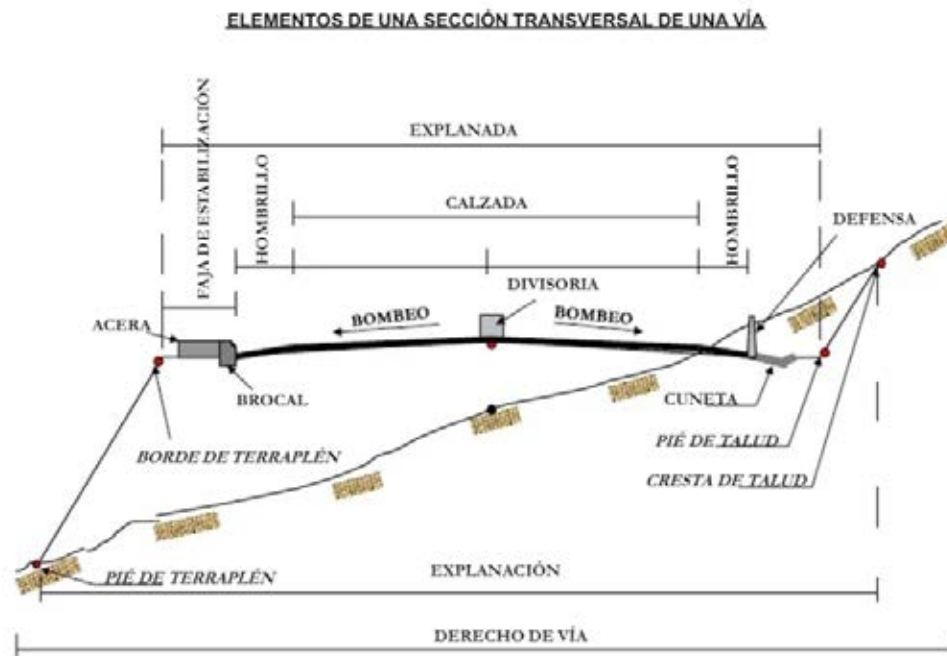
Se denominan defensas, los dispositivos tipo parapeto que se colocan en los bordes de la explanada o en algunas divisorias con el objeto de evitar daños mayores a los vehículos fuera de control, a sus ocupantes y a las propiedades o instalaciones en las áreas laterales de la vía. Varias de las defensas en uso son productos con patentes industriales. Su instalación debe seguir rigurosamente las recomendaciones del fabricante, sin discrecionalidad alguna por parte del instalador. Siendo las defensas un elemento costoso, su instalación debe supeditarse a la estimación de que su presencia evite daños cuantiosos a propiedades y a las vidas humanas (Ver Figura 3).

**Figura 3:** Elementos de una sección transversal

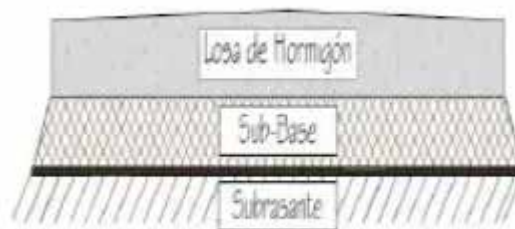
El pavimento rígido o pavimento hidráulico, se compone de losas de concreto hidráulico que algunas veces presentan acero de refuerzo. Esta losa va sobre la base (o subbase) y está sobre la subrasante (Ver Figura 4). Este tipo de pavimento no permite deformaciones de las capas inferiores. El pavimento rígido tiene un costo inicial más elevado que el pavimento flexible y su período de vida varía entre 20 y 40 años. El mantenimiento que requiere es mínimo y se orienta generalmente al tratamiento de juntas de las losas.

**Figura 5: Estructura para un pavimento rígido**

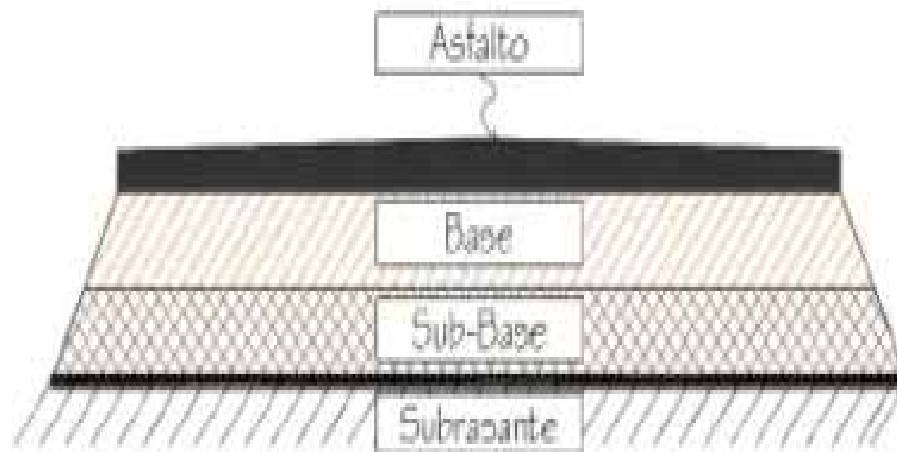
El comportamiento estructural de un pavimento frente a cargas externas, varía de acuerdo a las capas que lo constituyen. La principal diferencia entre el comportamiento de pavimentos flexibles y rígidos es la forma cómo se reparten las cargas. En un pavimento flexible, la distribución de la carga está determinada por las características del sistema de capas que lo conforman (Ver Figura 7). Las capas de mejor calidad están cerca de la superficie donde las tensiones son mayores, y estas cargas se distribuyen de mayor a menor a medida que se va profundizando hacia los niveles inferiores. En el caso de pavimentos rígidos, la losa es la capa que asume casi toda la carga. Las capas inferiores a la losa, en términos de resistencia, son despreciables

En los pavimentos rígidos, las cargas se distribuyen uniformemente debido a la rigidez del concreto, dando como resultado tensiones muy bajas en la subrasante. En cambio, los pavimentos flexibles tienen menor rigidez, por eso se deforma más que el rígido y se producen tensiones mayores en la subrasante.

**Figura 7: Capas de un pavimento flexible**

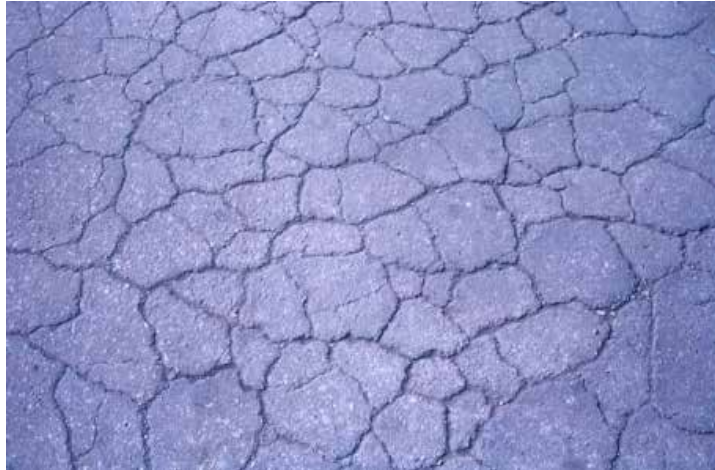
Las grietas de fatiga o piel de cocodrilo son una serie de grietas interconectadas cuyo origen es la falla por fatiga de la capa de rodadura asfáltica bajo acción repetida de las cargas de tránsito. El agrietamiento se inicia en el fondo de la capa asfáltica (o base estabilizada) donde los esfuerzos y deformaciones unitarias de tensión son mayores bajo la carga de una rueda. La piel de cocodrilo se considera como un daño estructural importante y usualmente se presenta acompañado por ahuellamiento.

Inicialmente, las grietas se propagan a la superficie como una serie de grietas longitudinales paralelas (Ver Figura 8). Después de repetidas cargas de tránsito las grietas se unen. Después de repetidas cargas de tránsito, las grietas se conectan formando polígonos con ángulos agudos que desarrollan un patrón que se asemeja a una malla de gallinero o a la piel de cocodrilo.

Generalmente, el lado más grande de las piezas no supera los 0.60 m. El agrietamiento de piel de cocodrilo ocurre únicamente en áreas sujetas a cargas repetidas de tránsito tales como las áreas sujetas a cargas repetidas de tránsito tales como las que están bajo las huellas de los neumáticos. Por lo tanto, no

**Figura 8:** Piel de cocodrilo

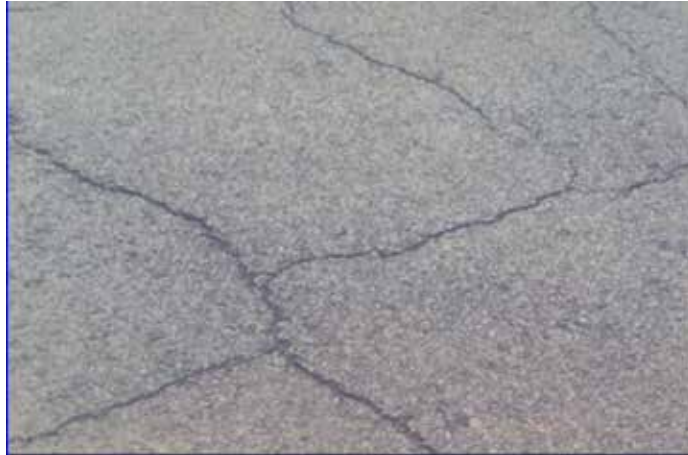
Las grietas en bloque son grietas interconectadas que dividen el pavimento en pedazos aproximadamente rectangulares. Los bloques pueden variar en tamaño de 0.30 m x 0.3 m a 3.0 m x 3.0 m. Las grietas en bloque se originan principalmente por la contracción del concreto asfáltico y los ciclos de temperatura diarios (lo cual origina ciclos diarios de esfuerzo / deformación unitaria). Las grietas en bloque no están asociadas a cargas e indican que el asfalto se ha endurecido significativamente. Normalmente ocurre sobre una gran porción del pavimento, pero algunas veces aparece únicamente en áreas sin tránsito.

Este tipo de daño difiere de la piel de cocodrilo en que este último forma pedazos más pequeños de muchos lados y con ángulos agudos. También a pedazos más pequeños, de muchos lados y con ángulos agudos. También, a diferencia de los bloques, la piel de cocodrilo es originada por cargas repetidas de tránsito y, por lo tanto, se encuentra únicamente en áreas sometidas a cargas vehiculares (por lo menos en su primera etapa) (Ver Figura 10)

**Figura 10:** Grietas de contracción (bloque)

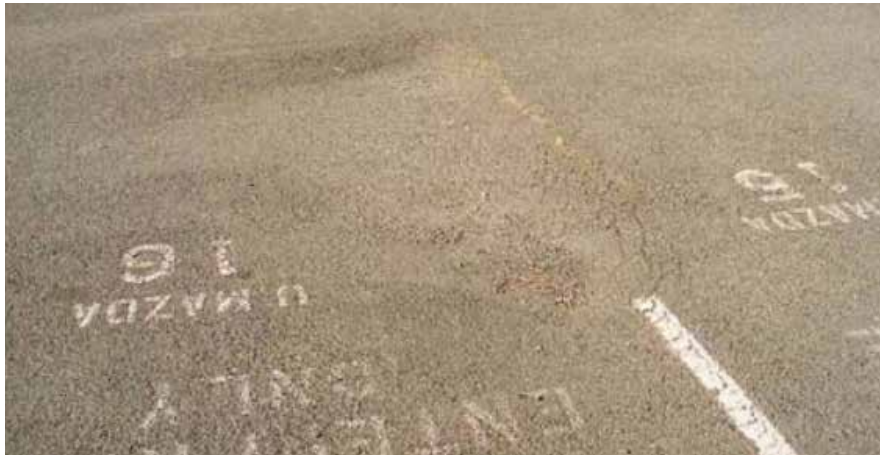
Los hundimientos son desplazamientos hacia abajo, pequeños y abruptos, de la superficie del pavimento. Las distorsiones y desplazamientos que ocurren sobre grandes áreas del pavimento, causando grandes o largas depresiones en el mismo, se llaman “ondulaciones” (hinchamiento: swelling). (Ver Figura 11)

**Figura 11:** Elevación y/o hundimientos

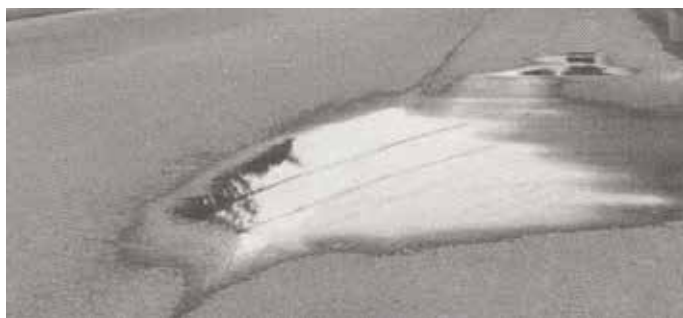
En el pavimento seco las depresiones pueden ubicarse gracias a las manchas causadas por el agua almacenada. Las depresiones son formadas por el asentamiento de la subrasante o por una construcción incorrecta en las capas superiores del pavimento. Originan alguna rugosidad y cuando son suficientemente profundas o están llenas de agua pueden causar hidroplaneo.

Los hundimientos (Falla 4), a diferencia de las depresiones, son las caídas bruscas del nivel. (Ver Figura 13)

**Figura 13:** Depresiones

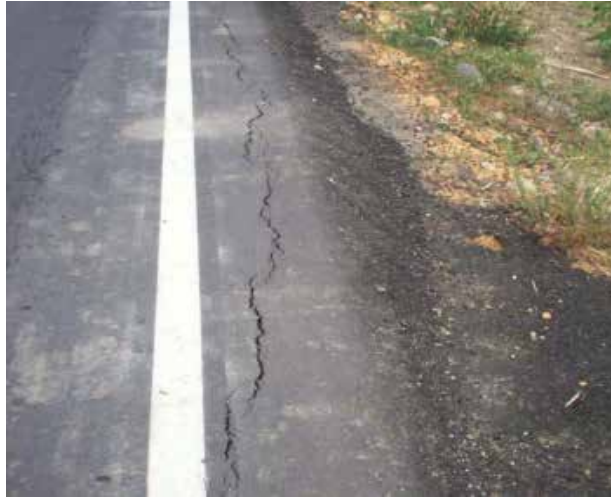
Las grietas de borde son paralelas al eje de la vía y, generalmente, están a una distancia entre 0.30 y 0.60 m del borde exterior del pavimento. Este daño se acelera por las cargas de tránsito y puede originarse por debilitamiento, debido a condiciones climáticas, de la base o de la sub-rasante próxima al borde del pavimento, o por falta de soporte lateral o inclusive por terraplenes construidos con materiales expansivos

En algunos casos se puede llegar a producir pérdida del material por disgregación. (Ver Figura 14)

**Figura 14:** Grieta de borde

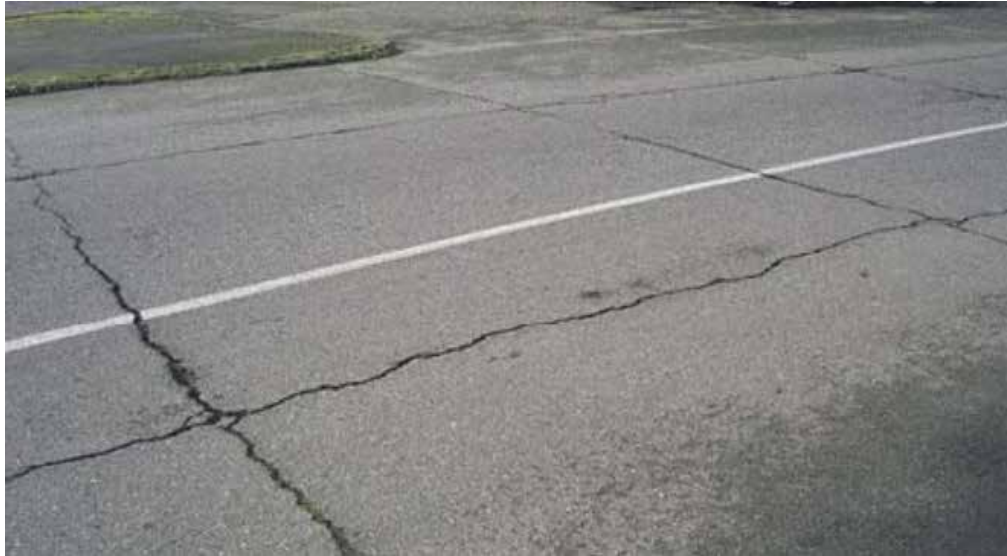
Este daño ocurre solamente en pavimentos con superficie asfáltica contruidos sobre una losa de concreto de cemento Portland. No incluye las grietas de reflexión de otros tipos de base (por ejemplo, estabilizadas con cemento o cal). Estas grietas son causadas principalmente por el movimiento de la losa de concreto de cemento Portland, inducido por temperatura o humedad, bajo la superficie de concreto asfáltico.

Este daño no está relacionado con las cargas; sin embargo, las cargas del tránsito pueden causar la rotura del concreto asfáltico cerca de la grieta. Si el pavimento está fragmentado a lo largo de la grieta, se dice que aquella está descascarada.

El conocimiento de las dimensiones de la losa subyacente a la superficie de concreto asfáltico ayuda a identificar estos daños. (Ver Figura 15)

**Figura 15:** Grieta de reflexión de juntas de losas de concreto

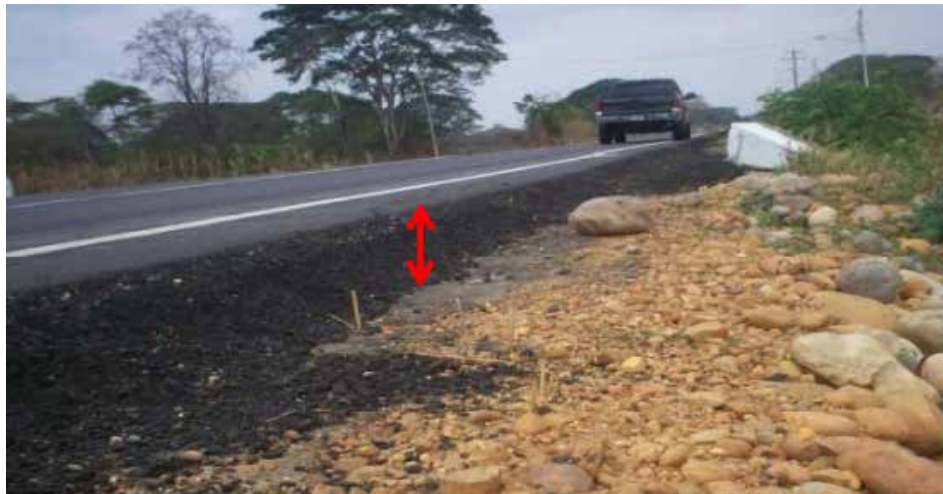
El desnivel calzada-hombrillo es una diferencia de niveles entre el borde del pavimento y el hombrillo. Este daño se debe a la erosión o asentamiento del hombrillo, o la colocación de sobrecarpetas en la calzada sin elevar el nivel del hombrillo. (Ver Figura 16)

**Figura 16:** Desnivel calzada-hombrillo

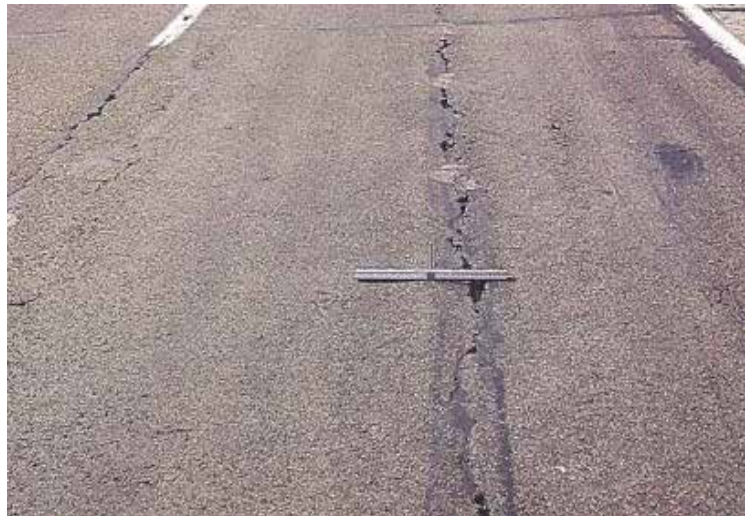
Las grietas longitudinales son paralelas al eje del pavimento o a la dirección de construcción y pueden ser causadas por:

1. Una junta de canal del pavimento pobremente construida.
2. Contracción de la superficie de concreto asfáltico debido a bajas temperaturas o al envejecimiento del asfalto o al ciclo diario de temperatura.
3. Una grieta de reflexión causada por el agrietamiento bajo la capa de base, incluidas las grietas en losas de concreto de cemento Portland, pero no las juntas de pavimento de concreto.

Las grietas transversales se extienden a través del pavimento en ángulos aproximadamente rectos al eje del mismo o a la dirección de construcción. Usualmente, este tipo de grietas no está asociado con carga. (Ver Figura 17)

**Figura 17:** Grietas longitudinales y transversales

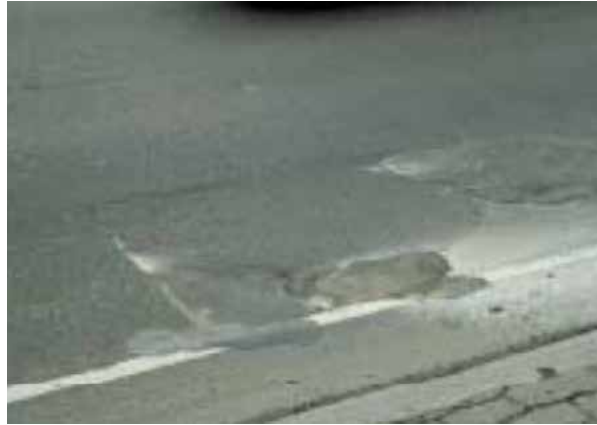
Un bache es un área de pavimento la cual ha sido reemplazada con material nuevo para reparar el pavimento existente. Un bache se considera un defecto no importa que tan bien se comporte (usualmente, un área bacheada o el área adyacente no se comportan tan bien como la sección original de pavimento). Por

lo general se encuentra que alguna irregularidad o incomodidad al tránsito está asociada con este daño. (Ver Figura 18)

**Figura 18:** Bacheo y zanjas reparadas

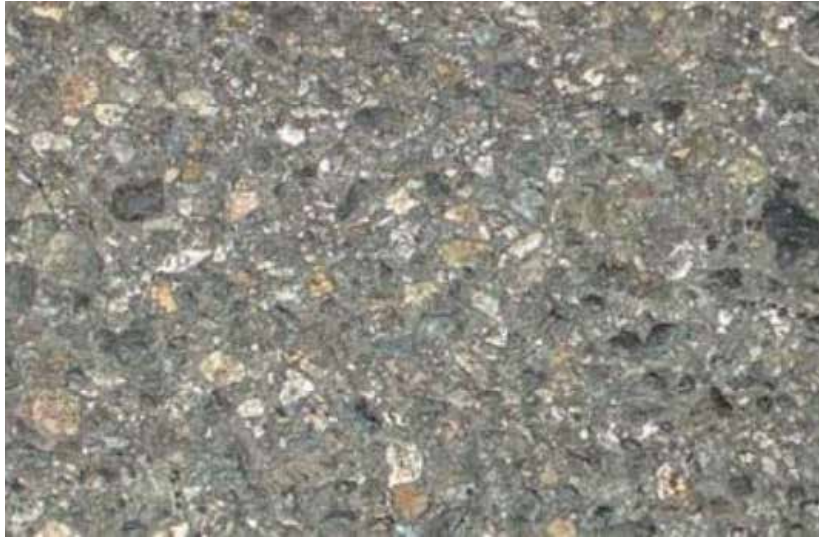
Este daño es causado por la repetición de cargas de tránsito. Cuando el agregado en la superficie se vuelve suave al tacto, la adherencia con los neumáticos del vehículo se reduce considerablemente. Cuando la porción de agregado que está sobre la superficie es pequeña, la textura del pavimento no contribuye de manera significativa a reducir la velocidad del vehículo.

El pulimento de agregados debe considerarse cuando la evaluación de la calzada revela que el agregado que se extiende sobre la superficie es degradable y que la superficie del mismo es suave al tacto.

Este tipo de daño se indica cuando el valor de un ensayo de resistencia al deslizamiento (péndulo) es bajo o ha caído significativamente desde una evaluación previa. (Ver Figura 19)

**Figura 19:** Agregados pulidos

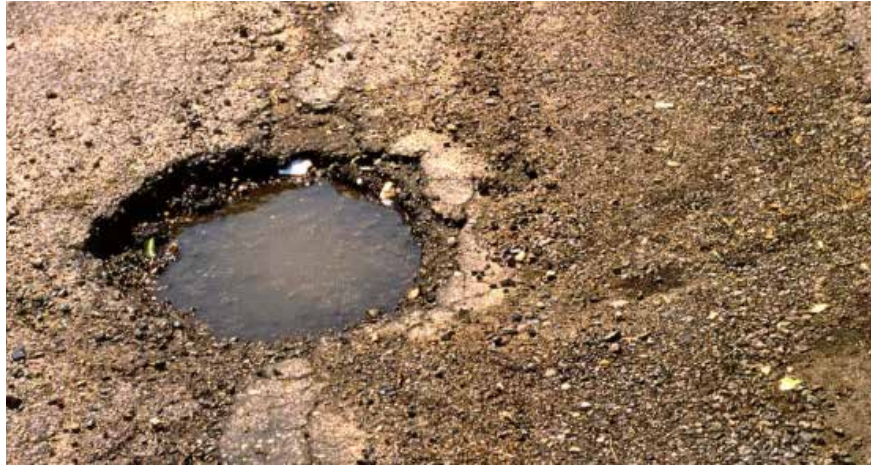
El crecimiento de los huecos se acelera por la acumulación de agua dentro del mismo. Los huecos se producen cuando el tráfico arranca pequeños pedazos de la superficie del pavimento. La desintegración del pavimento progresa debido a mezclas pobres en la superficie, puntos débiles de la base o la subrasante, o porque se ha alcanzado una condición de piel de cocodrilo de severidad alta.

Con frecuencia los huecos son daños asociados a la condición de la estructura y no deben confundirse con desprendimiento o meteorización. Cuando los huecos son producidos por piel de cocodrilo de alta severidad deben registrarse como huecos, no como meteorización. (Ver Figura 20)

**Figura 20: Huecos**

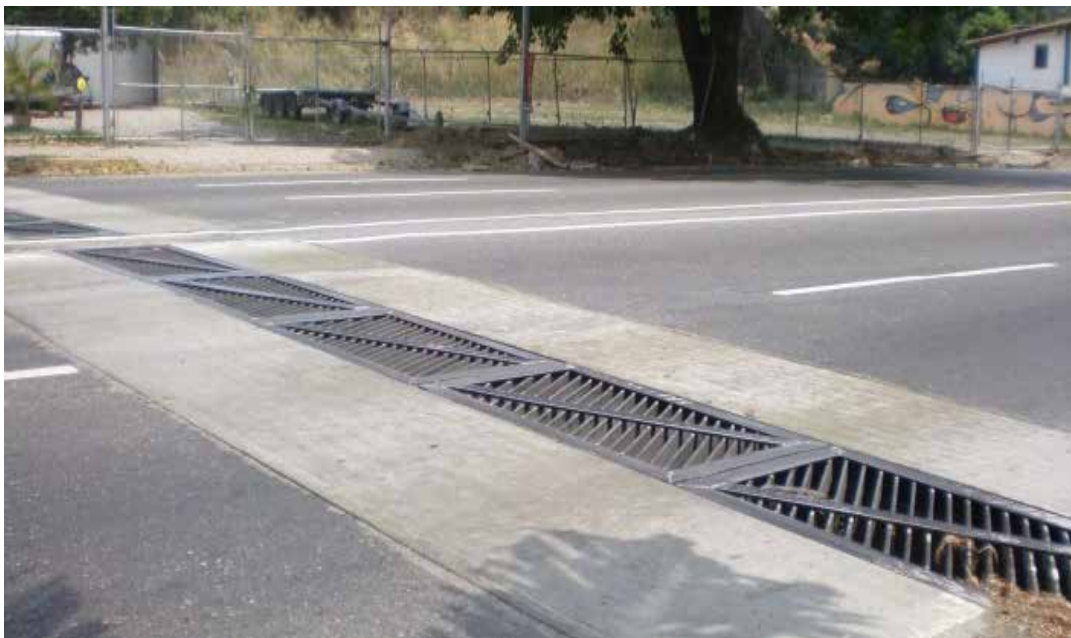
Los defectos asociados al cruce de sumideros de rejilla son depresiones o abultamientos en el plano de contacto entre el pavimento de la calzada y el sumidero, que afectan la calidad de rodaje. (Ver Figura 21)

**Figura 21: Cruce de sumideros de rejilla**

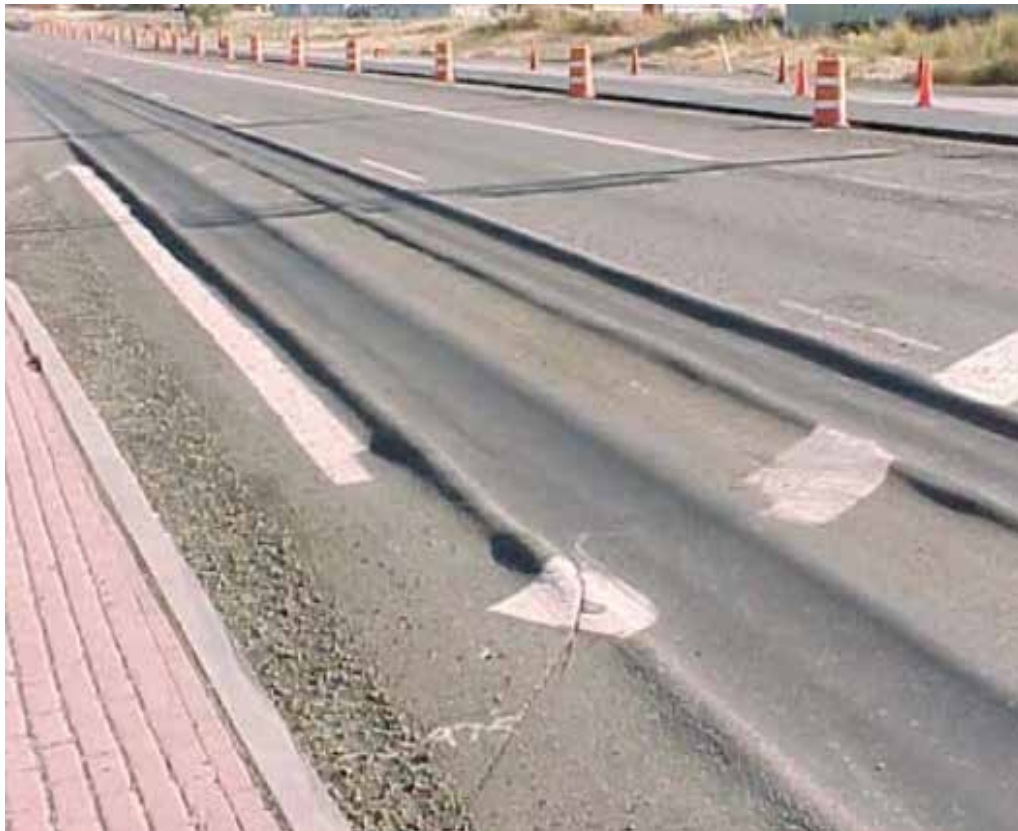
El ahuellamiento se deriva de una deformación permanente en cualquiera de las capas del pavimento o la subrasante, usualmente producida por consolidación o movimiento lateral de los materiales debidos a la carga del tránsito.

Un ahuellamiento importante puede conducir a una falla estructural considerable del pavimento. (Ver Figura 22)

**Figura 22:** Ahuellamientos

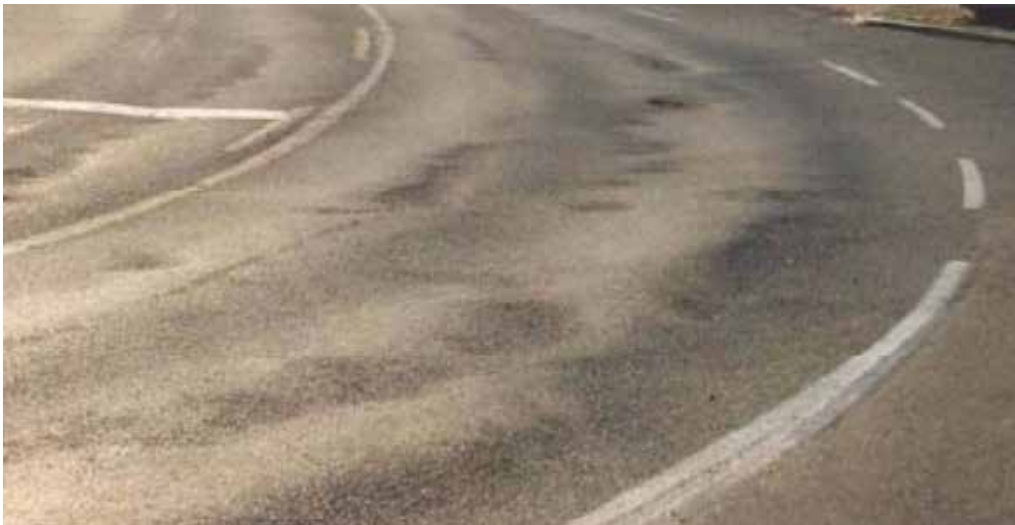
El desplazamiento es un corrimiento longitudinal y permanente de un área localizada de la superficie del pavimento producido por las cargas del tránsito. Cuando el tránsito empuja contra el pavimento, produce una onda corta y abrupta en la superficie. Normalmente, este daño sólo ocurre en pavimentos con mezclas de asfalto líquido inestables (cutback o emulsión).

Los desplazamientos también ocurren cuando pavimentos de concreto asfáltico confinan pavimentos de cemento Portland. La longitud de los pavimentos de concreto de cemento Portland se incrementa causando el desplazamiento. (Ver Figura 23)

**Figura 23:** Deformación por empuje

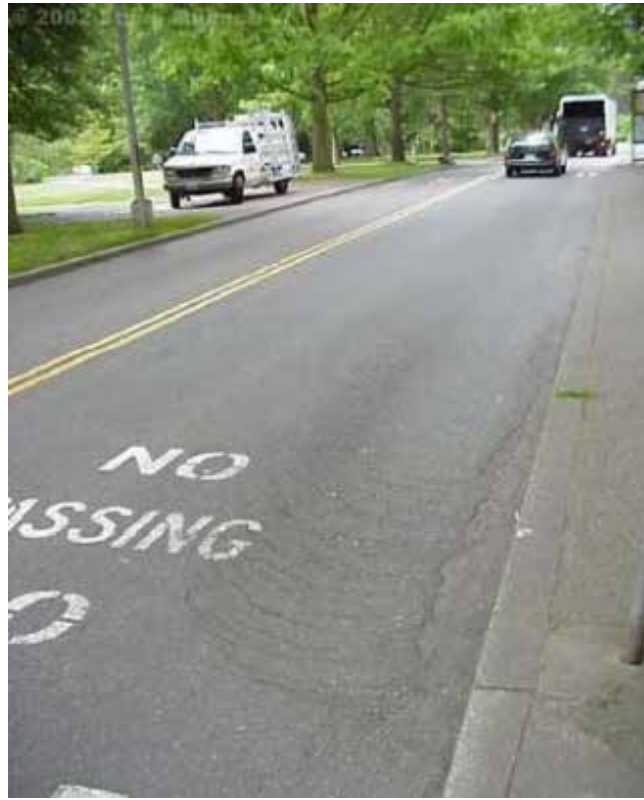
Las grietas parabólicas por deslizamiento (slippage) son grietas en forma de media luna creciente, con sus puntas hacia el sentido del tránsito. Son producidas cuando las ruedas que frenan o giran inducen el deslizamiento o la deformación de la superficie del pavimento.

Usualmente, este daño ocurre en presencia de una mezcla asfáltica de baja resistencia, o de un riego de adherencia excesivo, y en algunas oportunidades

pobre, entre la superficie y la capa siguiente en la estructura de pavimento. Puede ser causada por un pavimento construido sobre una sub-rasante muy débil, que genera deflexiones excesivas en las capas asfálticas. Este daño no tiene relación alguna con procesos de inestabilidad geotécnica de la calzada. (Ver Figura 24)

**Figura 24:** Grietas de desplazamiento

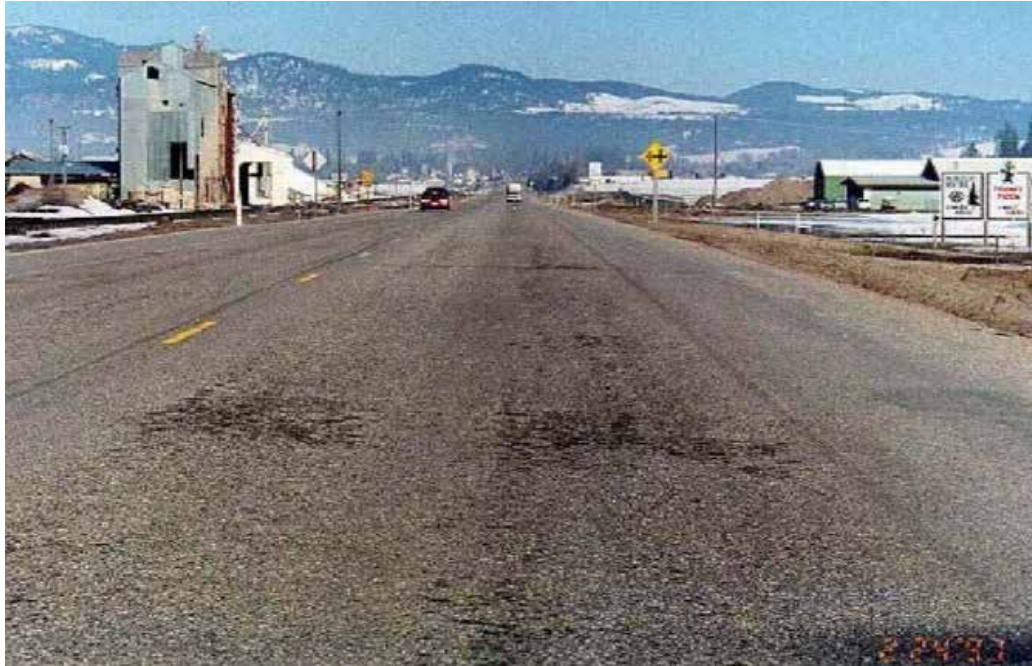
**Figura 26:** Disgregación y desintegración

El ablandamiento de la superficie y la pérdida de los agregados debidos al derramamiento de aceites también se consideran como desprendimiento. (Ver Figura 26)

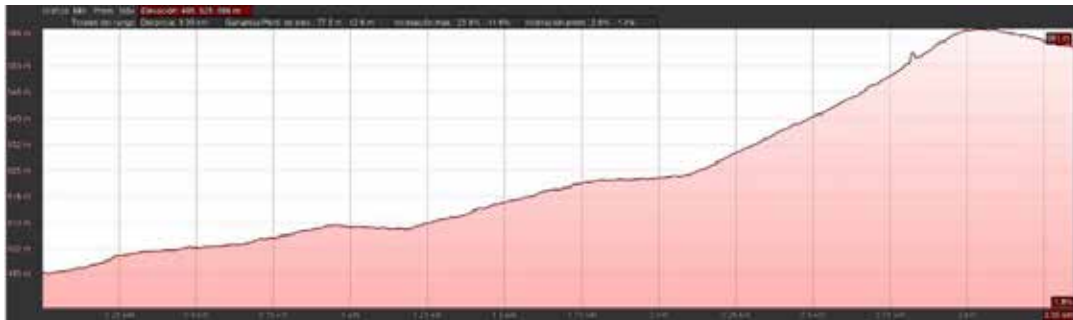
**Figura 34:** Perfil longitudinal avenida Cuatricentaria

A continuación, se presenta el perfil longitudinal de la avenida Cuatricentaria, donde se visualizan las pendientes promedio y elevación del terreno de las mismas. (Ver figura 34)

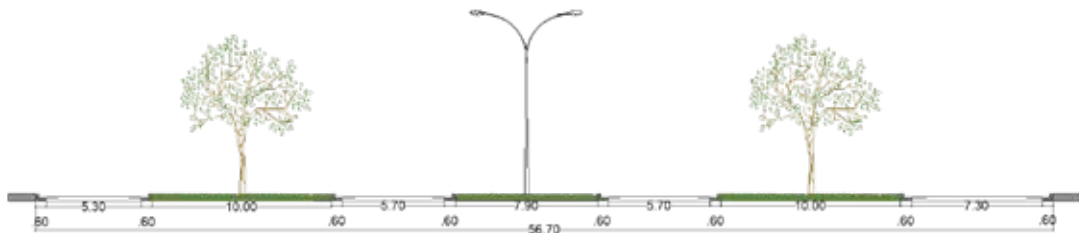
**Figura 36:** Sección transversal Tramo 23 avenida Cuatricentenaria

Sección No 2: Prog (0+540) – (0+745)

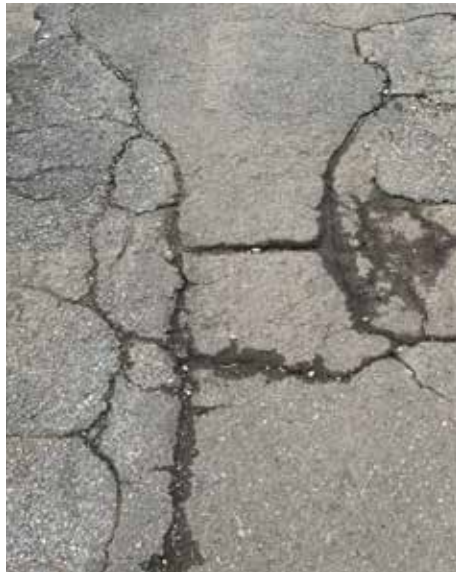
**Figura 45:** Piel de cocodrilo

**-Tramo 12:** Este tramo presenta piel de cocodrilo (ver figura 45), grietas longitudinales y transversales (ver figura 46), disgregación en toda su longitud (ver figura 47), Bacheo (ver figura 48), exudación (ver figura 49).

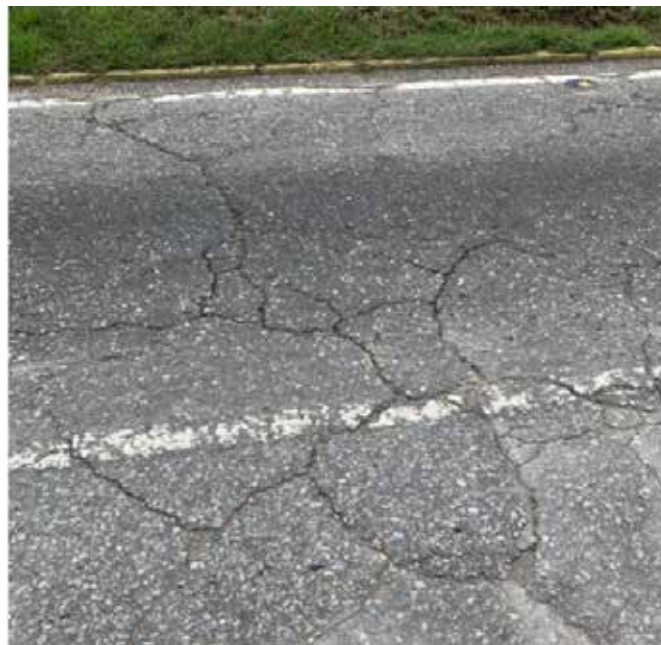
**Figura 50:** Piel de cocodrilo

**-Tramo 23:** Este tramo presenta piel de cocodrilo (ver figura 50), disgregación en toda su longitud (ver figura 51), falla de borde (ver figura 52). Grietas longitudinales y transversales (ver figura 53)

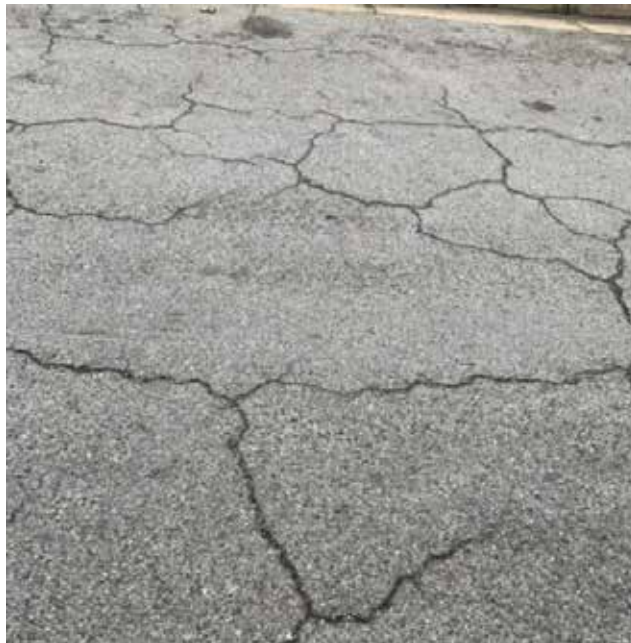
**Figura 54:** Piel de cocodrilo

**-Tramo 34:** Este tramo presenta piel de cocodrilo (ver figura 54), grietas longitudinales y transversales (ver figura 55), disgregación en toda su longitud (ver figura 56), Bacheo (ver figura 57).

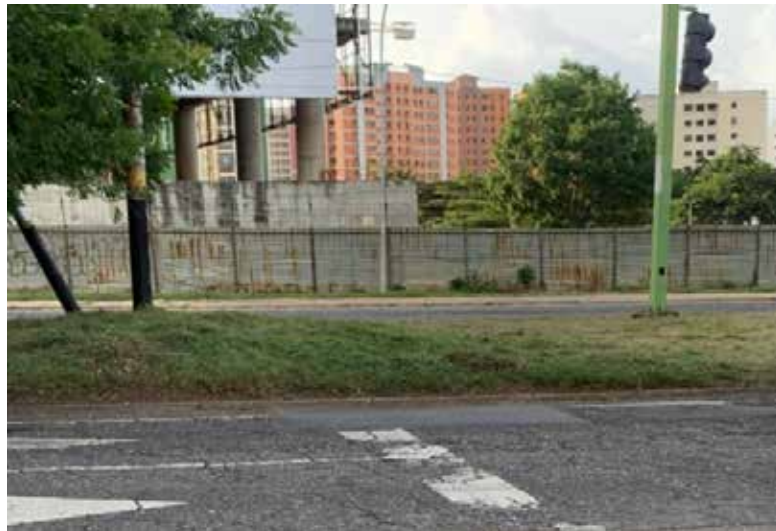
**Figura 58:** Piel de cocodrilo

**-Tramo 45:** Este tramo presenta piel de cocodrilo (ver figura 58), falla de borde (ver figura 59), grietas longitudinales y transversales (ver figura 60), disgregación en toda su longitud (ver figura 61).

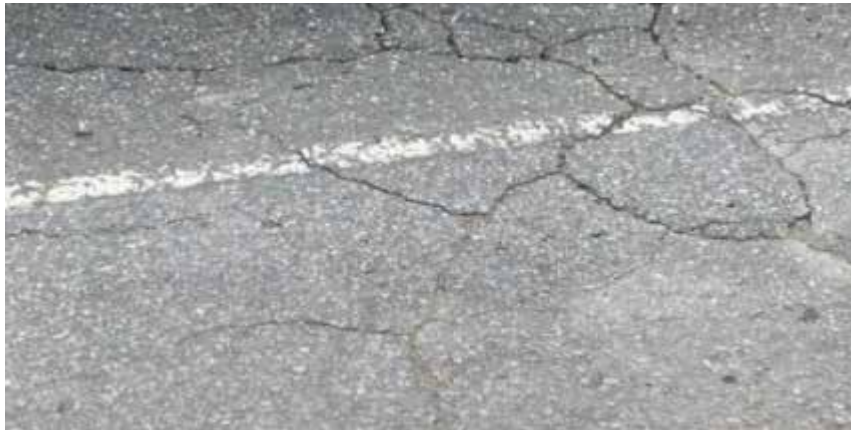
**Figura 62:** Piel de cocodrilo

**-Tramo 56:** Este tramo presenta piel de cocodrilo (ver figura 62), grietas longitudinales y transversales (ver figura 63), disgregación en toda su longitud (ver figura 64), Bacheo (ver figura 65).

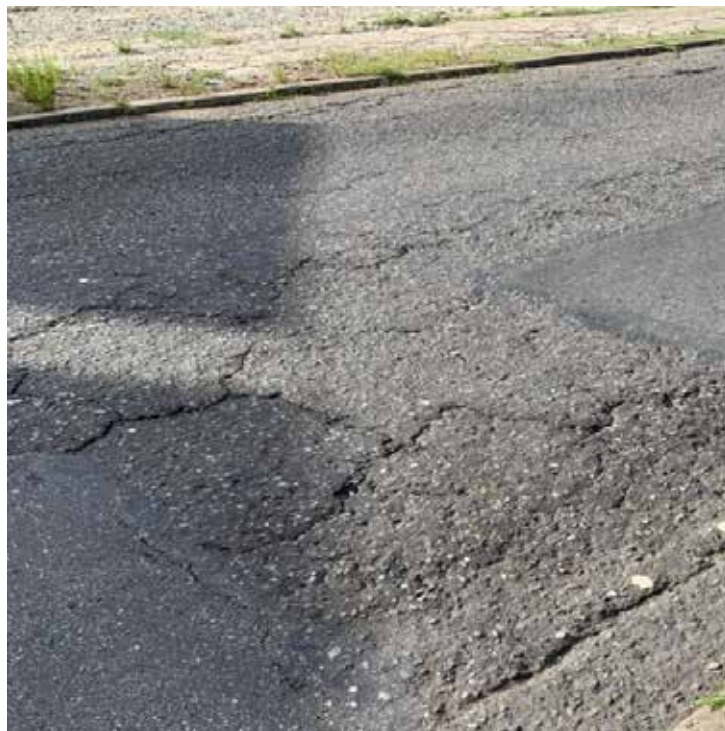
**Figura 66:** Piel de cocodrilo

**-Tramo 67:** Este tramo presenta piel de cocodrilo (ver figura 66), grietas longitudinales y transversales (ver figura 67), disgregación en toda su longitud (ver figura 68), Bacheo (ver figura 69).

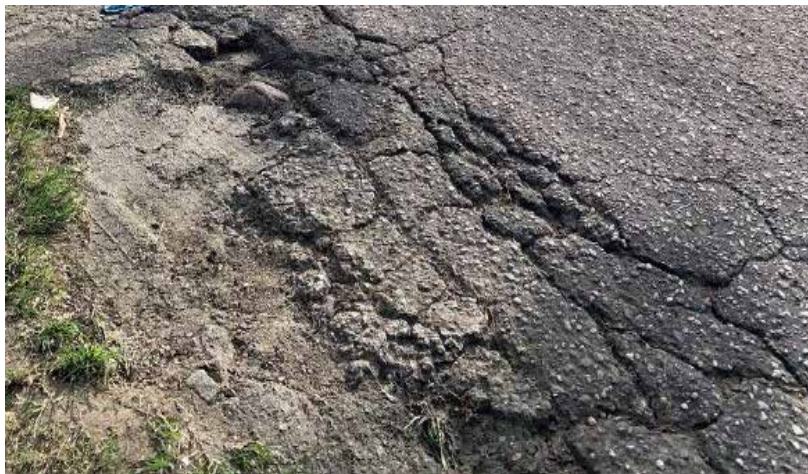
**Figura 70:** Piel de cocodrilo

**-Tramo 78:** Este tramo presenta piel de cocodrilo (ver figura 70), grietas longitudinales y transversales (ver figura 71), disgregación en toda su longitud (ver figura 72), Bacheo (ver figura 73).

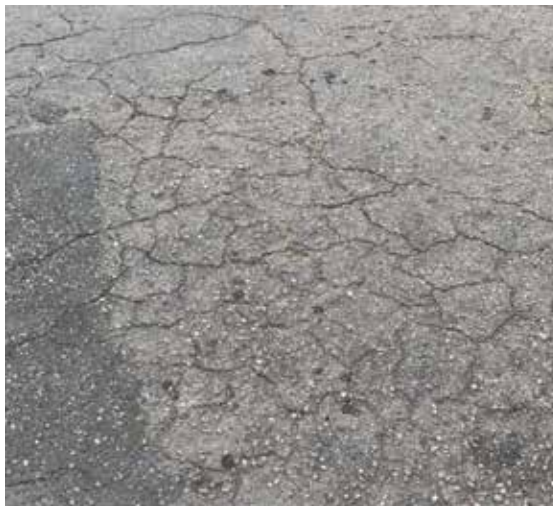
**Figura74:** Piel de cocodrilo

**-Tramo 89:** Este tramo presenta piel de cocodrilo (ver figura 74), grietas longitudinales y transversales (ver figura 76), Bacheo (ver figura 77), exudación (ver figura 75).

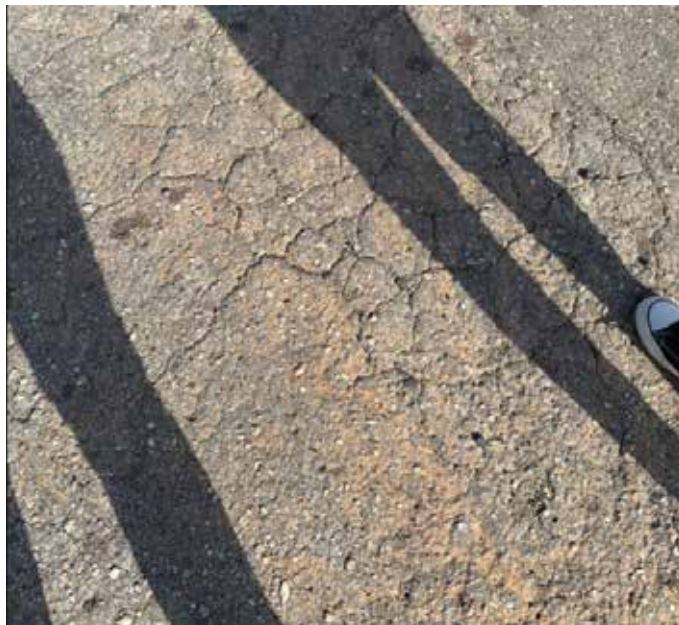
**Figura 78:** Piel de cocodrilo

**-Vía de servicio Tramo 23 (en ambos sentidos):** Éstos tramos presentan piel de cocodrilo (ver figura 78), grietas longitudinales y transversales (ver figura 79), disgregación en toda su longitud (ver figura 80), huecos (ver figura 81).

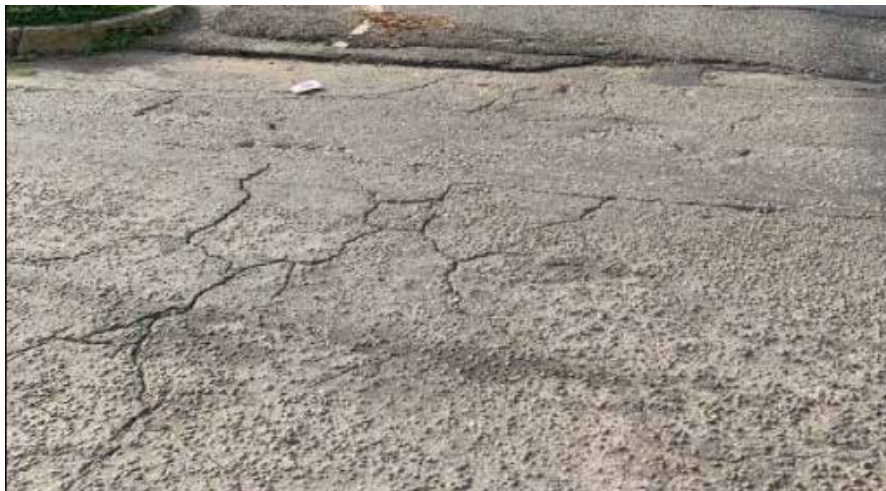
**Figura 82: Piel de cocodrilo**

**-Vía de servicio Tramo 34 (en ambos sentidos):** Este tramo presenta piel de cocodrilo (ver figura 82), grietas longitudinales y transversales (ver figura 84), disgregación en toda su longitud (ver figura 83), huecos (ver figura 85), falla por empuje (ver figura 86).

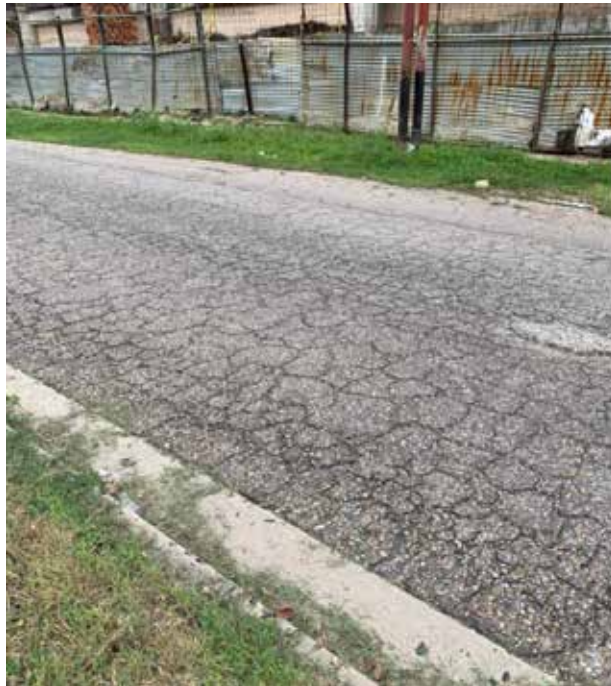
**Figura 87:** Piel de cocodrilo

**-Vía de servicio Tramo 45 (en ambos sentidos):** Este tramo presenta piel de cocodrilo (ver figura 87), grietas longitudinales y transversales (ver figura 89), disgregación en toda su longitud (ver figura 88), huecos (ver figura 90), falla de borde (ver figura 91).

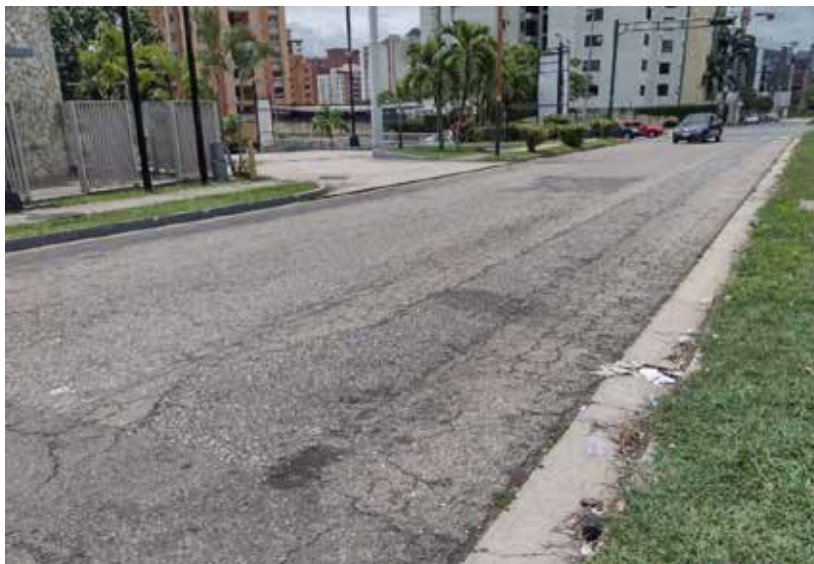
**Figura 92:** Grieta longitudinal y transversal

**-Vía de servicio Tramo 56 (en ambos sentidos):** Este tramo presenta piel de cocodrilo (ver figura 94), grietas longitudinales y transversales (ver figura 92), disgregación en toda su longitud (ver figura 93).

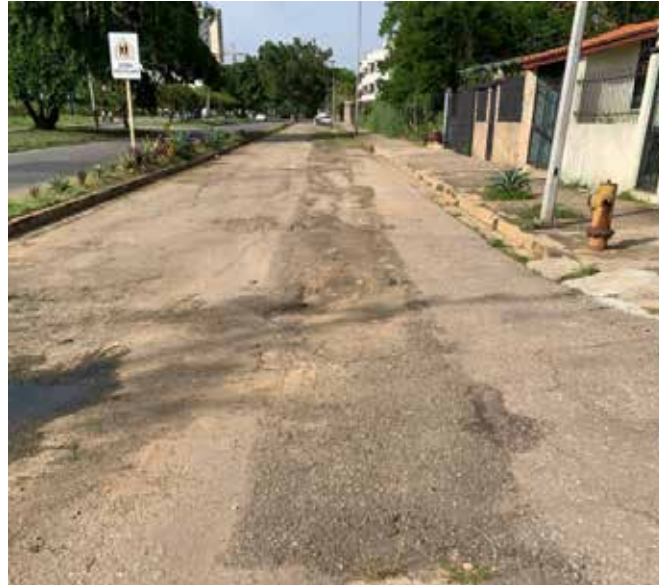
**Figura 95:** Disgregación

**-Vía de servicio Tramo 67:** Este tramo presenta piel de cocodrilo (ver figura 97), grietas longitudinales y transversales (ver figura 98), disgregación en toda su longitud (ver figura 95), huecos (ver figura 96), falla de borde (ver figura 99).

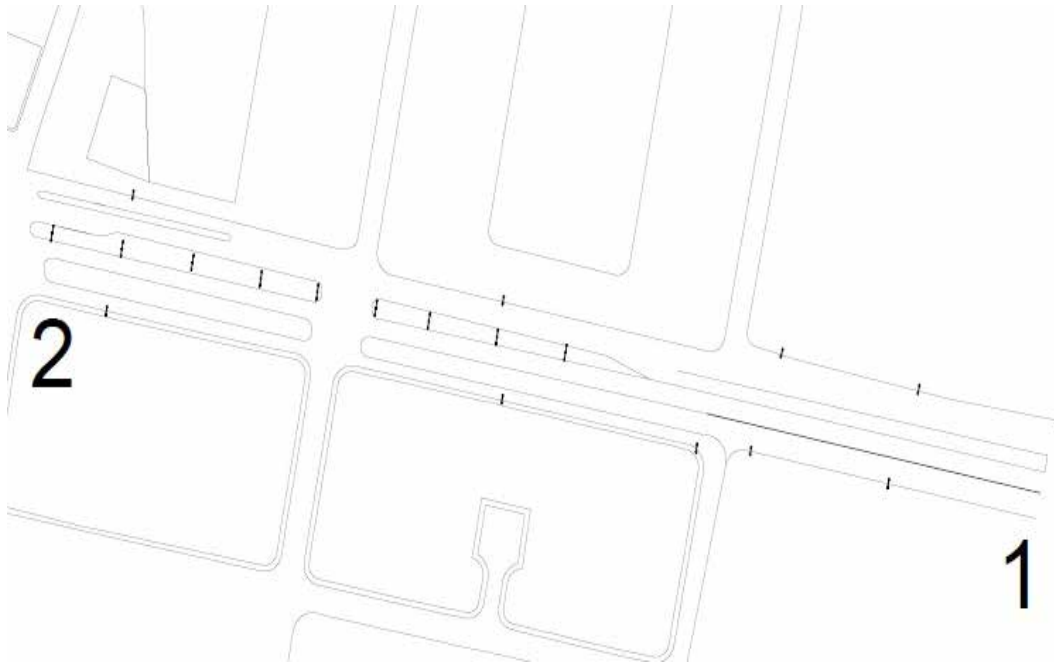
**Figura 100:** Alumbrado público tamo 12

A partir de los datos obtenidos se realizaron planos divididos por tramo, donde se visualiza el alumbrado público (postes de luz) que posee el sector (Ver figuras 100, 101, 102, 103, 104, 105, 106, 107).

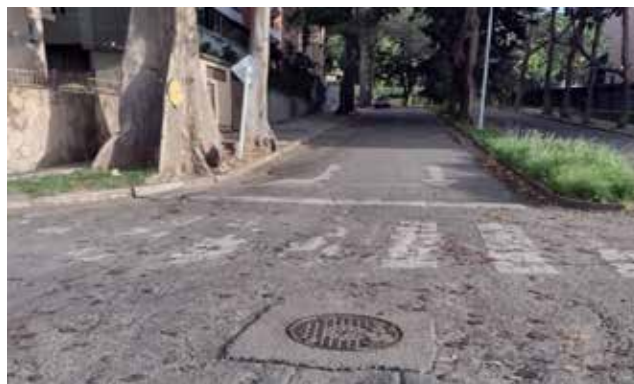
Además, también se observó un alto deterioro en la demarcación horizontal en todo el tramo de estudio, así como la escasa señalización pertinente para los cruces e intersecciones, (ver figura 120), esto ha sido generado por el poco mantenimiento que se le aplican a los mismos ocasionando que conductores no sigan las normas de señalización correcta, teniendo como consecuencia incomodidad y riesgo para los transeúntes de la zona.

**Figura 120:** Demarcación deteriorada  
**Fuente:** Bernstein B, Peña I. (2021)

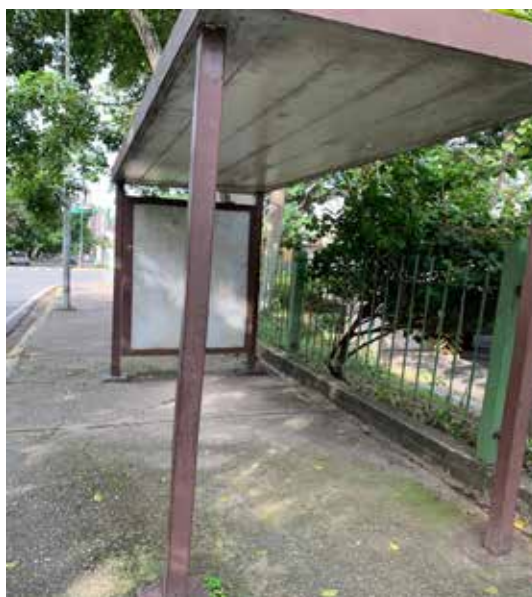
**Figura 121:** Parada de transporte público en la zona de estudio

Se puede considerar, además, como otro factor, la falta de transporte público, lo cual afecta económica y socialmente la zona, las paradas para dicho transporte público se encuentran en el peor de los estados, y ninguna de ellas cuenta con asientos para esperar el transporte (Ver Figura 121). Esto dificulta la movilidad de la población que no posee vehículos particulares y no puedan acceder fácilmente a comercios como el Supermercado Plaza, Supermercado Bio, Farmatodo, entre otros.

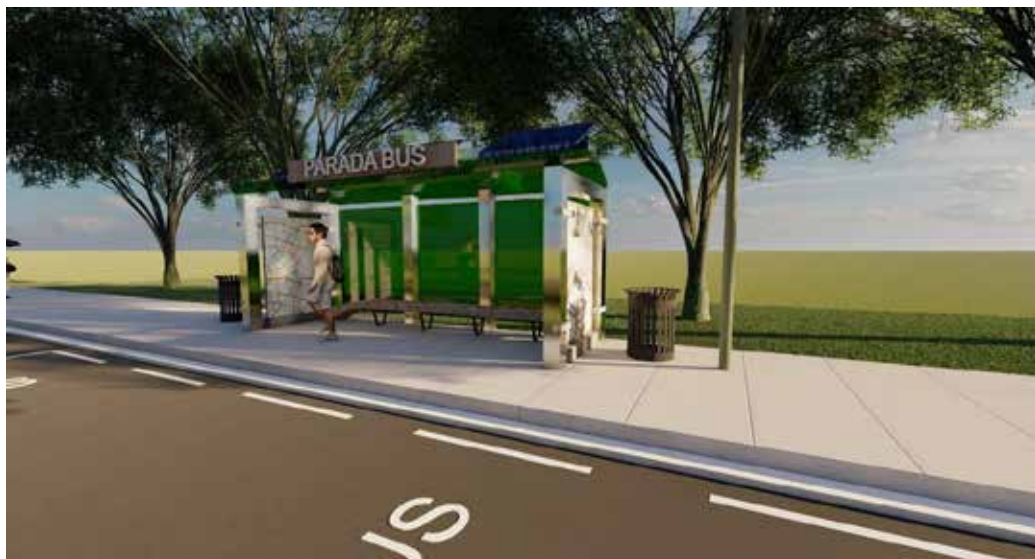
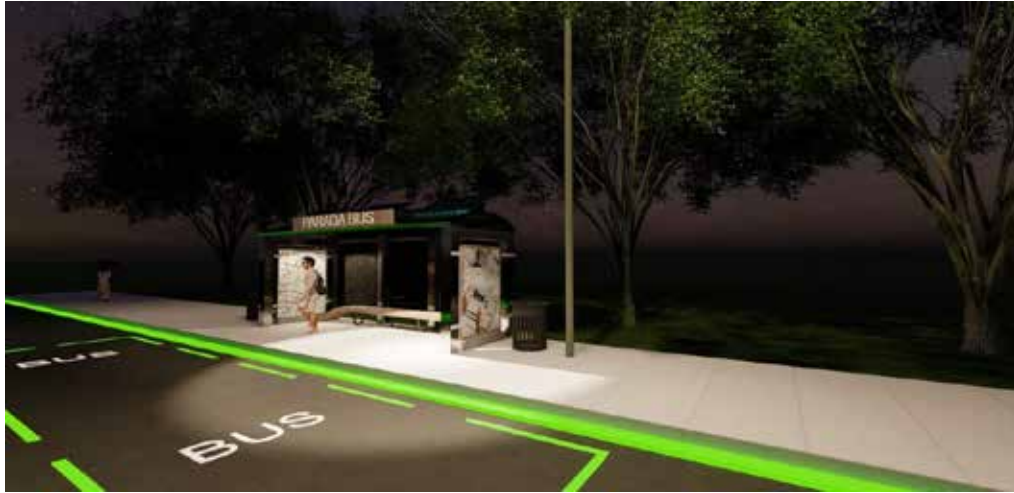
La estructura de la parada estará comprendida por pilares de acero que sostienen el techo de policarbonato. La parada cuenta con 3 bancos lineales semi-interrumpidos para los usuarios, en la parte del techo habrá una pantalla que indicará el nombre de la parada, en sus laterales tiene avisos de publicidad y mapas de ubicación del sector, además de un reloj. (Ver figura 126 y 127)

**Figura 126:** Parada de transporte propuesta

**Figura 127:** Parada de transporte propuesta

La avenida Cuatricentenaria posee a lo largo de toda su longitud solo 6 paradas de transporte público que además se encuentran en mal estado y total desuso, por lo que se propone el diseño de una parada ecológica, que resuelva esta problemática, que va a contar con una pequeña área de jardinería; Además, la energía para el alumbrado de esta parada estará proporcionado por paneles solares instalados en el techo de la misma, lo que será beneficioso para el ahorro de energía eléctrica.
