**PLAN DE REHABILITACIÓN DE LA AVENIDA  
CUATRICENTENARIA, MUNICIPIO VALENCIA, ESTADO  
CARABOBO.**

**PLAN DE REHABILITACIÓN DE LA AVENIDA**  
**CUATRICENTENARIA, MUNICIPIO VALENCIA, ESTADO**  
**CARABOBO.**

Proyecto del Trabajo de Grado para optar al título de

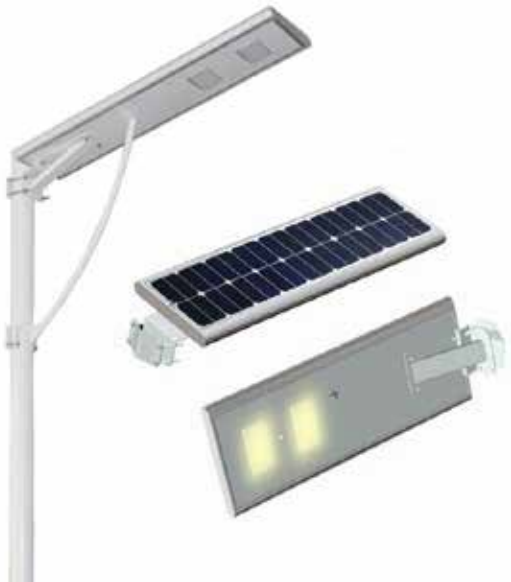
tipo de alumbrado para islas con anchos hasta de 6 m. Por lo cual, además de los postes ya existentes en la vía de estudio, se propone colocar postes de luz de ubicación lateral y sustituir los postes de luz común por un alumbrado solar (ver figura 139). Las lámparas solares son fuentes de iluminación elevadas al aire libre, las cuales son alimentadas por paneles fotovoltaicos. Dichos paneles están puestos sobre una estructura de iluminación o conectados a postes solares. Estos paneles fotovoltaicos cuentan con una batería recargable, la cual suministra energía a las luminarias LED durante toda la noche, agregando que, las lámparas fotovoltaicas requieren de menos mantenimiento periódico a comparación de las luminarias públicas convencionales. Asimismo, este tipo de iluminación cuenta con menos posibilidades de sobrecalentarse, ya que la mayoría no necesita cables externos, por lo cual el riesgo de accidentes se reduce considerablemente.

**Figura 139:** Lámpara Solar LED All in One

La avenida Cuatricentenaria cuenta con postes de iluminación de ubicación central, sin embargo, estos no cumplen con el valor máximo para anchos de islas impuestos en la norma COVENIN 3290:1997, que especifica que se utiliza este

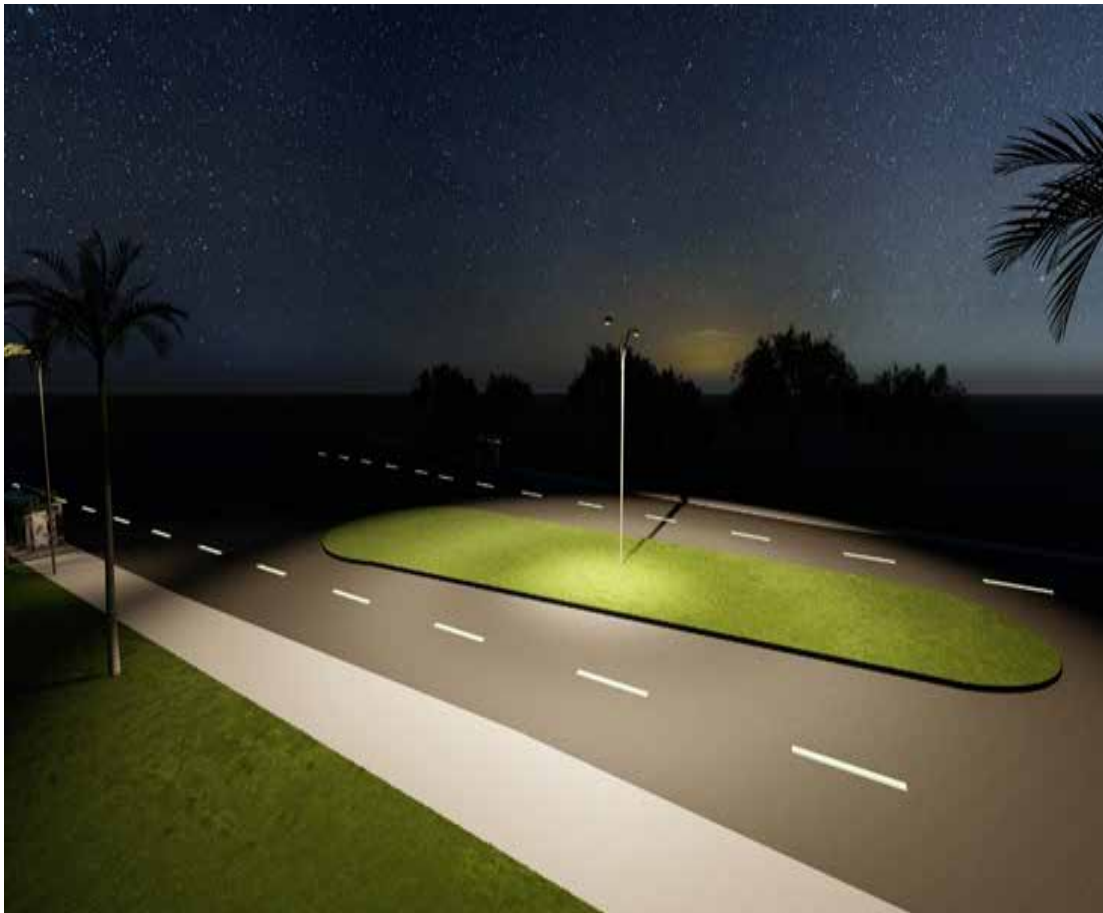
Estos postes solares serán ubicados a lo largo de toda la avenida y la separación entre postes planteada será de 35 metros (Ver figura 141).

**Figura 141:** Alumbrado público propuesto

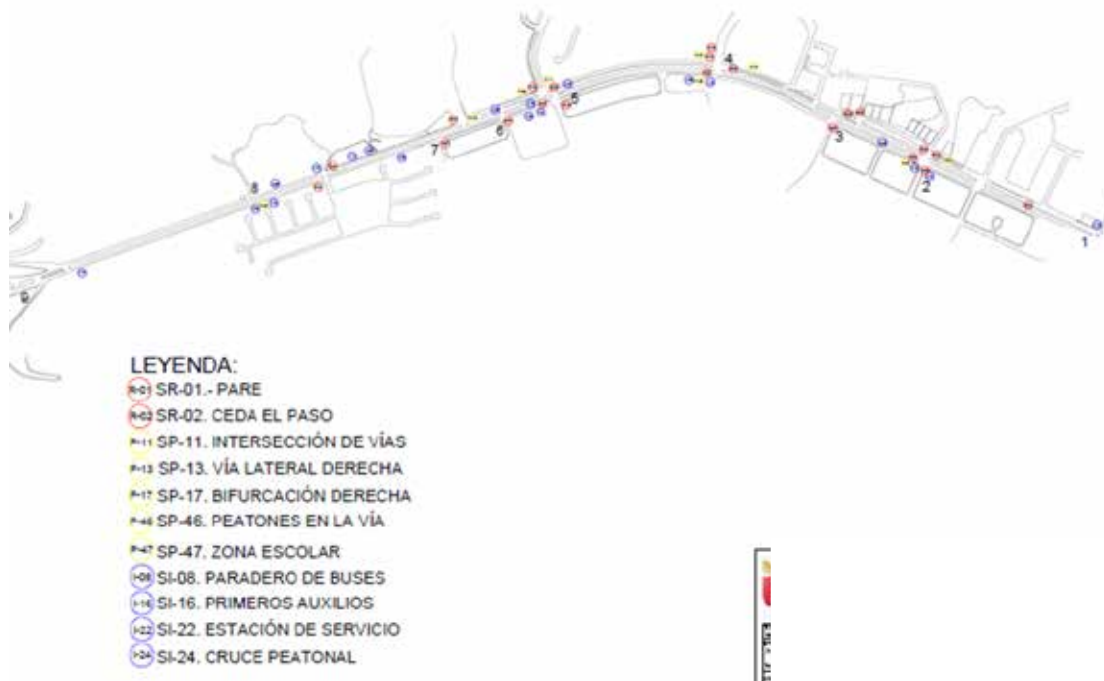
De acuerdo a la inspección realizada de la vialidad se observó la carencia de señalización vertical y horizontal, por lo que se propone implementar los 3 tipos de la señalización vertical: señales de reglamentación, señales de prevención y señales de información (Ver figura 142)

Figura 142: Señalización propuesta

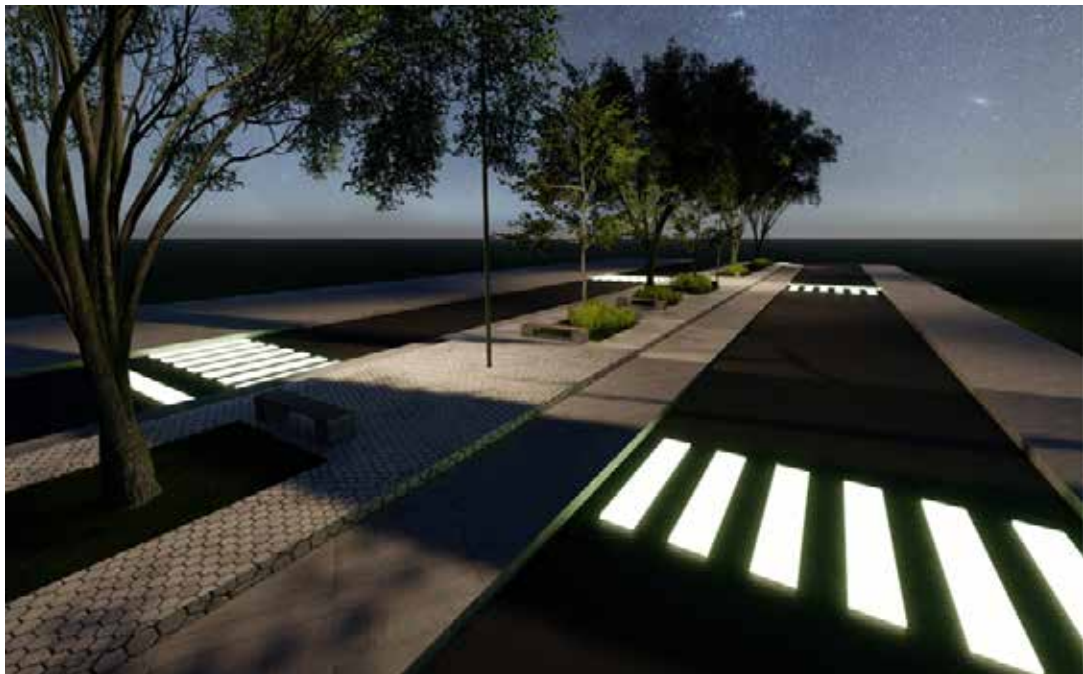
**Figura 144:** Demarcación fotoluminiscente  
**Fuente:** Bernstein B, Peña I. (2021)

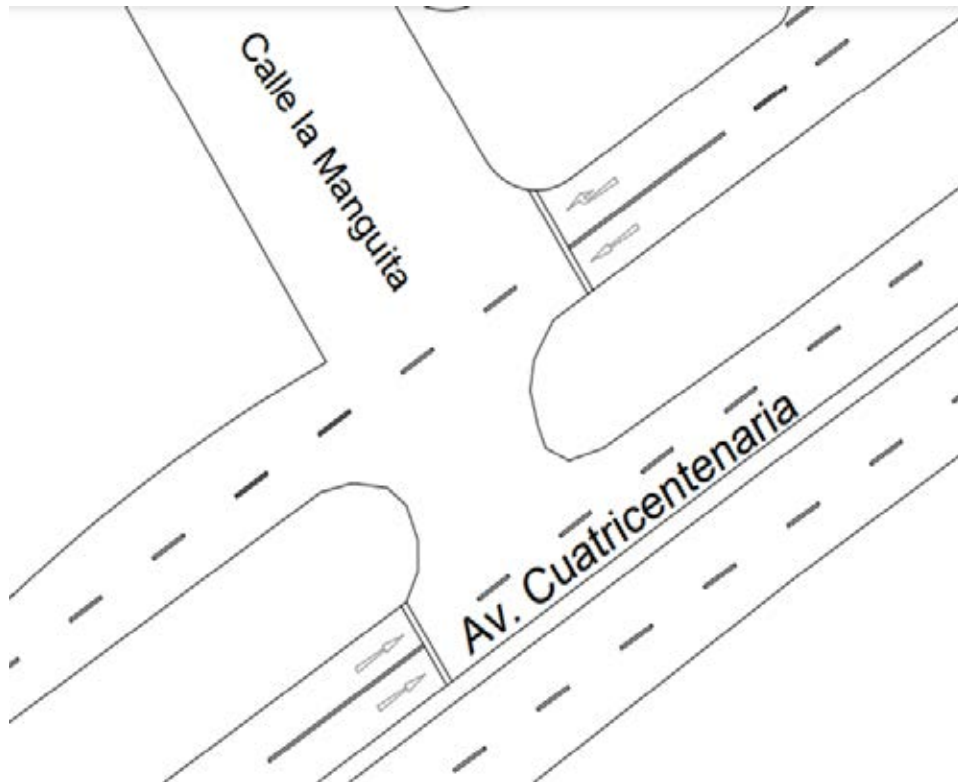
La intersección de la av. Cuatricentenaria con la C.P. La Manguita es una de las intersecciones que posee la avenida. Esta intersección se encuentra no semaforizada, además de contar con la demarcada y señalización adecuada, indicando la dirección de la circulación de los vehículos

**Figura 152:** Intersección 8, av. Cuatricentenaria-Calle La Manguita

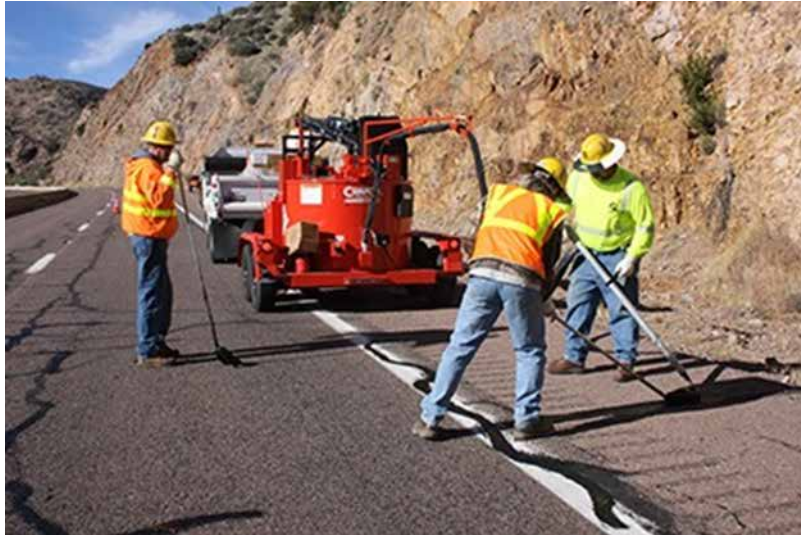
**Figura 9:** Sellado de grietas

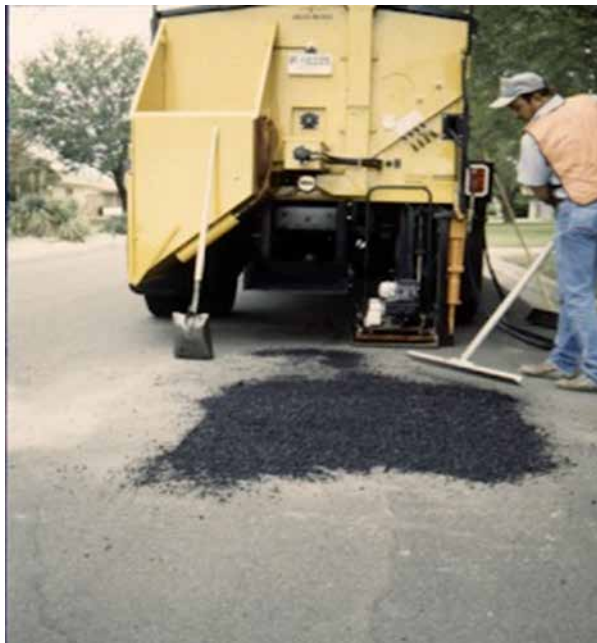
**Figura 10:** Bacheo
