**EVALUACIÓN DE LOS POSIBLES NIVELES
DE VULNERABILIDAD SÍSMICA QUE PRESENTA
EL AMBULATORIO DR. LUIS GUADA LACAU
UBICADO EN NAGUANAGUA-EDO. CARABOBO.**

**Trabajo de grado presentado como requisito para optar al título de
INGENIERO CIVIL**

San Diego, abril de 2018

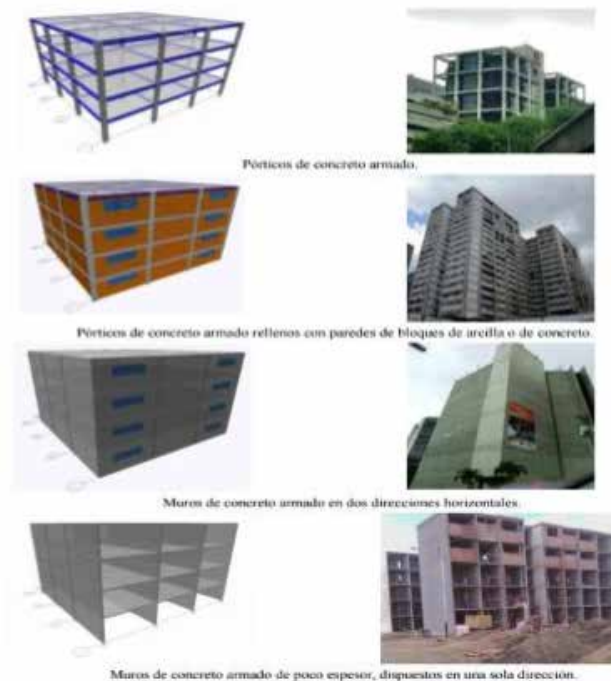
Figura 13. Tipo de estructura.

Indicar el tipo estructural en 9.1 marcando con una “x” según corresponda. Se puede seleccionar más de una casilla. A continuación, se ilustran diversas tipologías estructurales (ver figura 13).

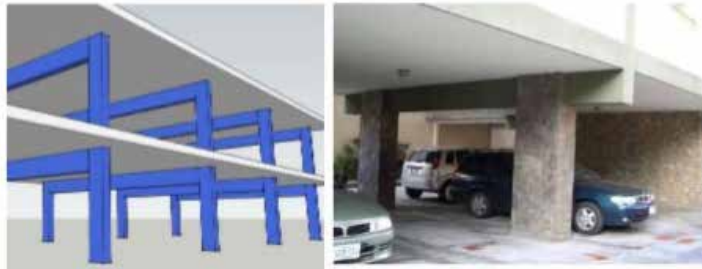
- 12.1) Indicar con una “x” si no hay vigas altas en una dirección (Ver figura 16) o en dos direcciones (Ver figura 17).

Figura 16. Ausencia de vigas altas.
Fuente: Informe técnico FUNVISIS 2014.

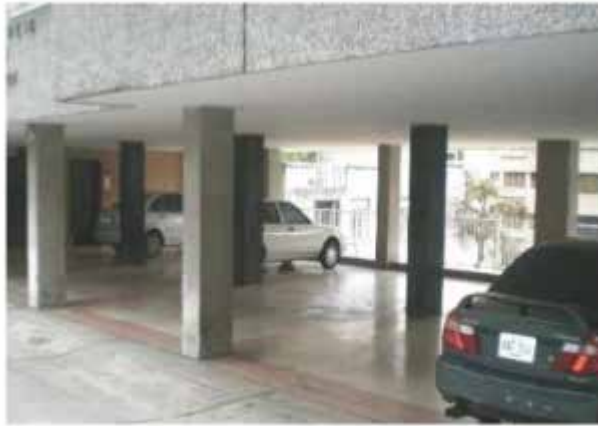
Figura 17. Ausencia de vigas altas en las dos direcciones.
Fuente: Informe técnico FUNVISIS 2014.

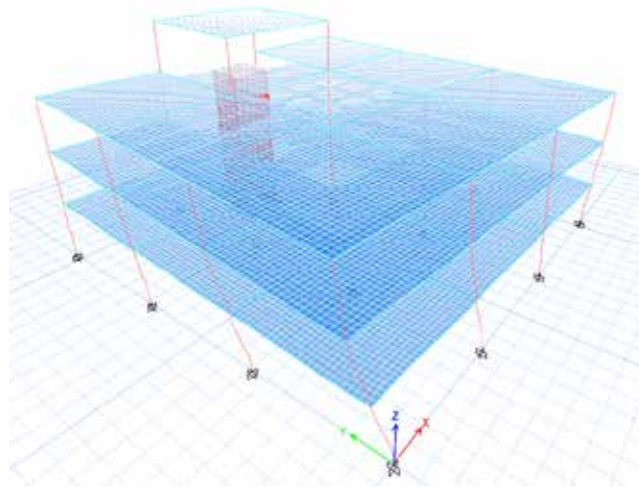
El módulo Ala Central como se pudo determinar en el análisis de las irregularidades, presenta una fuerte asimetría de rigideces en su plano debido a la mala ubicación del núcleo de ascensor, produciendo una gran excentricidad entre el centro de rigidez y la línea de acción del cortante, lo que produce fuertes desplazamientos en la periferia como se muestra en la figura 26

Figura 26. Vista 3D del Comportamiento Sísmico del Módulo Ala Central.
Fuente: Carly Dávila, Alexandra Rosero 2018.

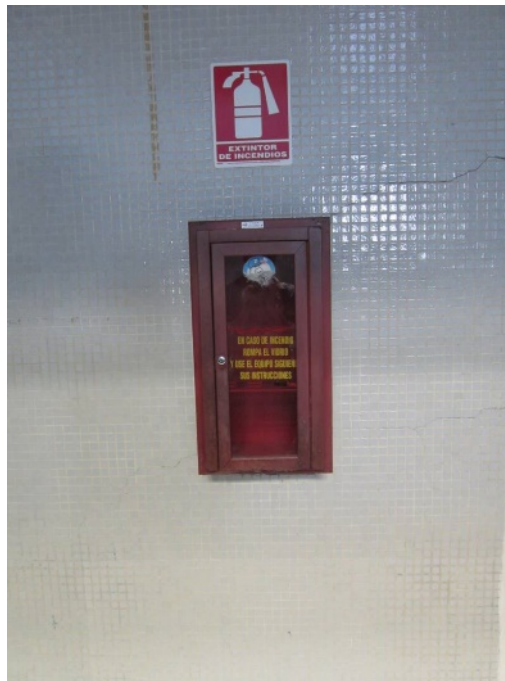
Sistemas de extinción: Se constató que no existe extintores químicos y en los puntos anti-incendio de los bomberos, no se encontraba la manguera o la misma estaba en condiciones deplorables (a muchas incluso le hacía falta el regulador de chorro) y/o no estaba en la posición adecuada para su buen funcionamiento incluso en algunos puntos eran tomados para otras actividades por parte del personal. Se constató que existían dos hidrantes a los alrededores del hospital, pero según personal no funcionaban. También se pudo notar la poca oferta de transporte existente.

Figura 28. Casilla de extintores.
Fuente: Carly Dávila, Alexandra Rosero 2018.

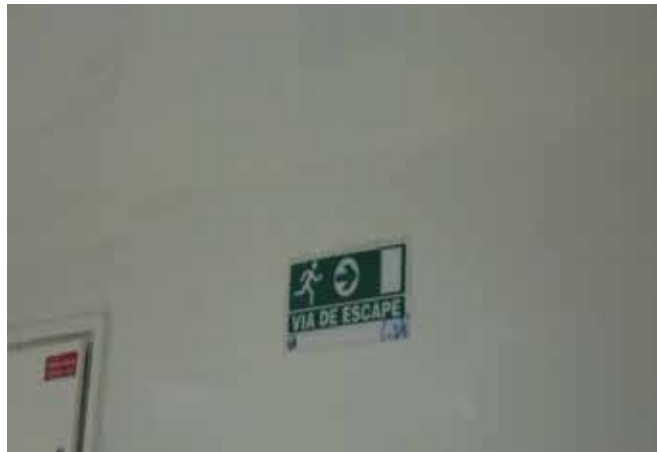
Señalización de rutas de escape: El hospital no poseía ningún tipo de Señalización de rutas de escape. Las rutas de escape únicamente estaban conformadas por una escalera para la evacuación de los 2 pisos superiores a la planta baja.

Figura 29. Señalización de rutas de escape.
Fuente: Carly Dávila, Alexandra Rosero 2018.

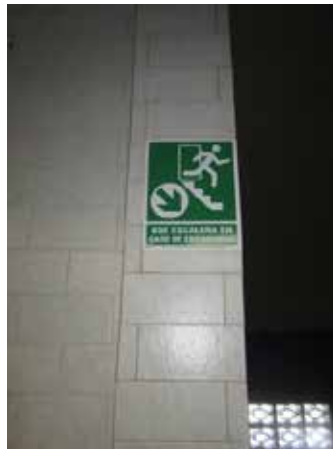
Puertas de emergencia: Existe como puerta de emergencia, una sola utilizada tanto para entrada y salida.

Figura 30. Puertas de emergencia.
Fuente: Carly Dávila, Alexandra Rosero 2018.

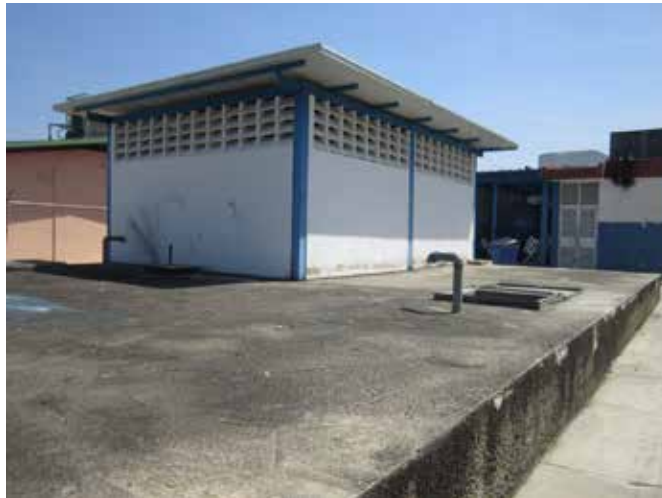
Tanque de almacenamiento de agua: Posee un tanque subterráneo el cual tiene la finalidad de suministrar dicho servicio mediante la utilización de un sistema de bombeo.

Figura 31. Tanque subterráneo.

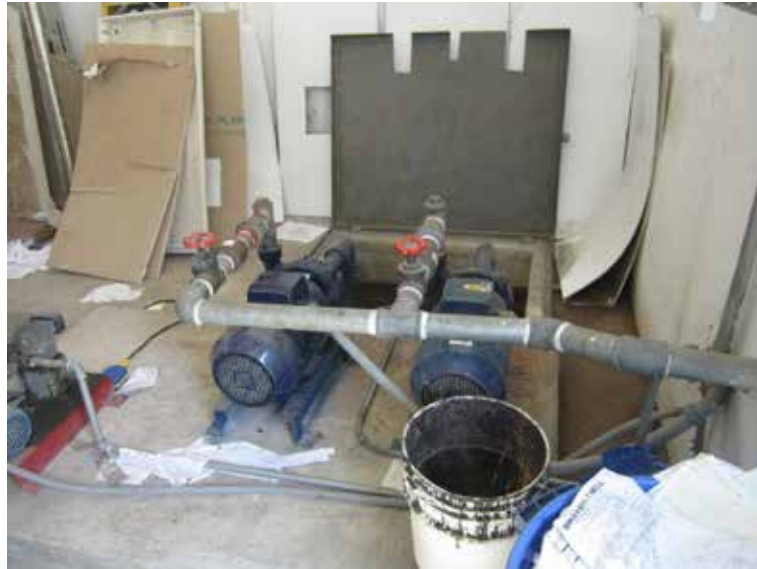
Figura 32. Sistema de bombeo.
Fuente: Carly Dávila, Alexandra Rosero 2018.

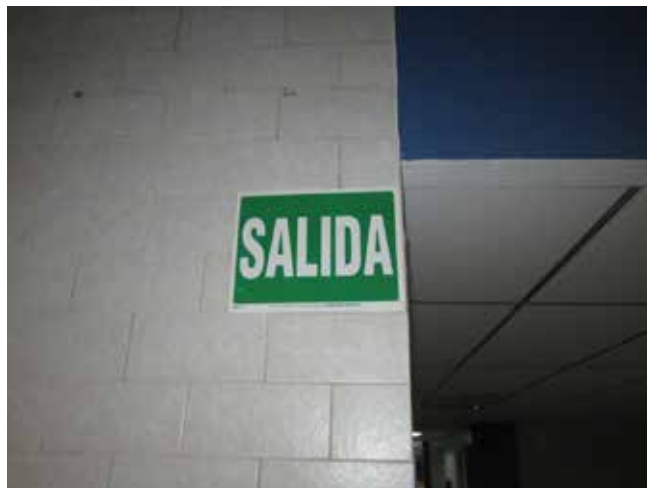
Señalización (externa e interna): Posee, aunque es muy escasa.

Figura 33. Señalización.
Fuente: Carly Dávila, Alexandra Rosero 2018.

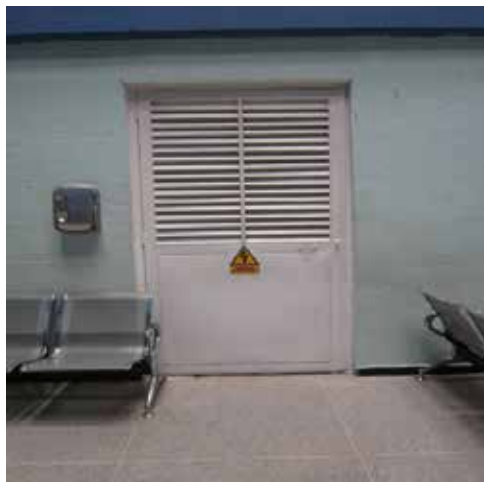
Ubicación de tableros de control: El único existente y por el cual se tiene el control de toda la edificación se encuentra en la parte interna del edificio, ubicado en la planta baja del ala central.

Figura 34. Tablero de control.

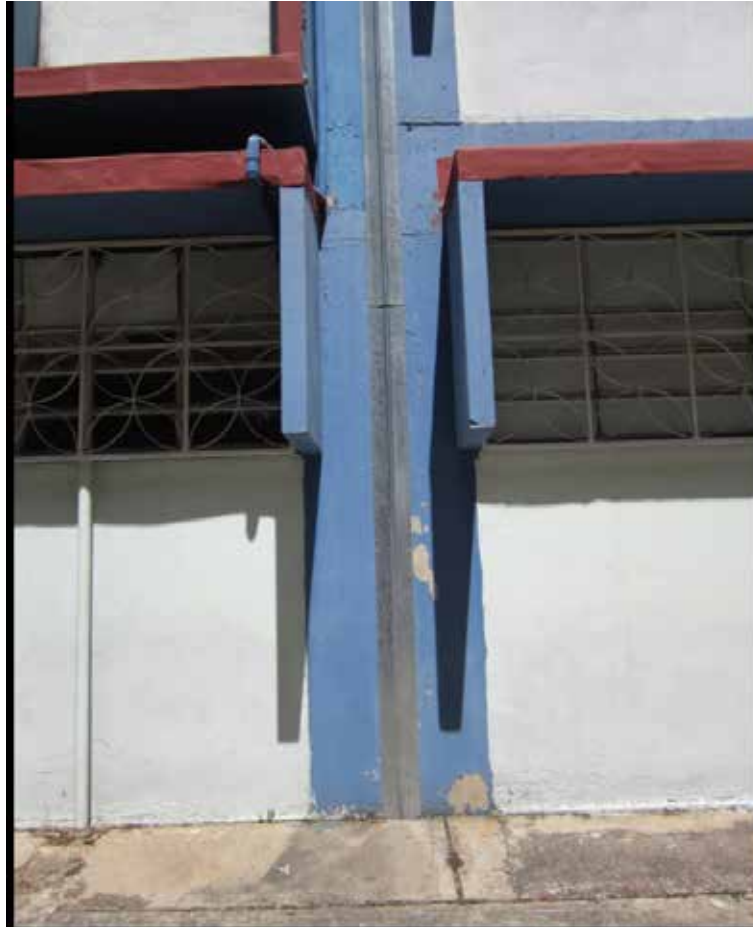
Anexo 37. Fotografía de Detalle de Columna Corta

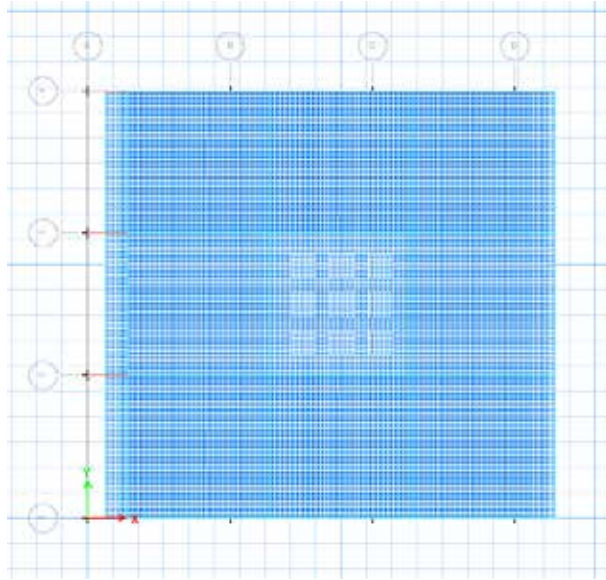
Anexo 50. Vista en planta del comportamiento sísmico de los módulos Alas Laterales para sismo en dirección X.

Los módulos Alas Laterales, sin embargo, resultaron ser simétricos en sus masas y rigideces como se muestra en el análisis de las irregularidades, por lo que sus desplazamientos para Sismo en X y Y, fueron totalmente traslacionales (Ver Anexos 48 al 51).

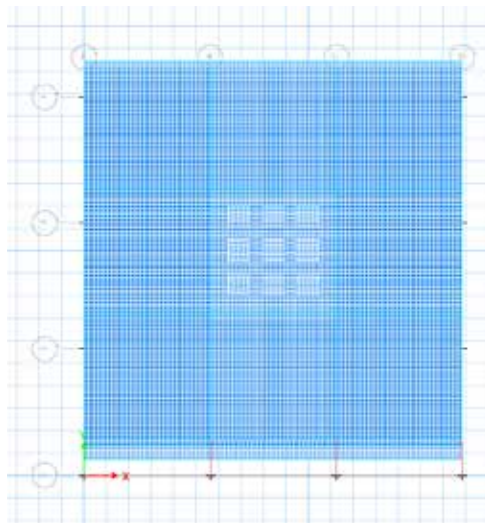
Anexo 51. Vista en planta del comportamiento sísmico de los módulos Alas Laterales para sismo en dirección Y.
