**PROPUESTA PARA MEJORAS DE LA MOVILIDAD
EN LA AVENIDA MARGARITA RÍOS DE CENTENO
EN EL MUNICIPIO SAN DIEGO, ESTADO CARABOBO**

REPÚBLICA BOLIVARIANA DE VENEZUELA
UNIVERSIDAD JOSÉ ANTONIO PÁEZ
FACULTAD DE INGENIERÍA
ESCUELA DE INGENIERÍA CIVIL

Trabajo de grado presentado como requisito para optar al título de
INGENIERO CIVIL

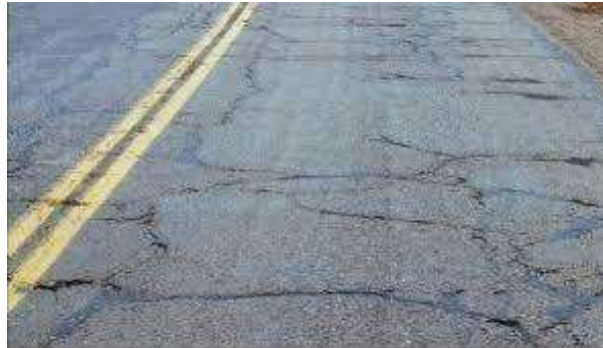
Figura 8. Fisura del pavimento flexible

- Es causada principalmente por la contracción del pavimento asfáltico debido a la variación de la temperatura durante el día, lo que se produce en ciclos de esfuerzo – deformación sobre la mezcla. Reflejo de grietas de contracción provenientes de materiales estabilizados utilizados como base.
- Combinación del cambio volumétrico del agregado fino de la mezcla asfáltica con el uso de un asfalto de baja penetración.
- Espesor del pavimento inadecuado para el nivel de solicitaciones

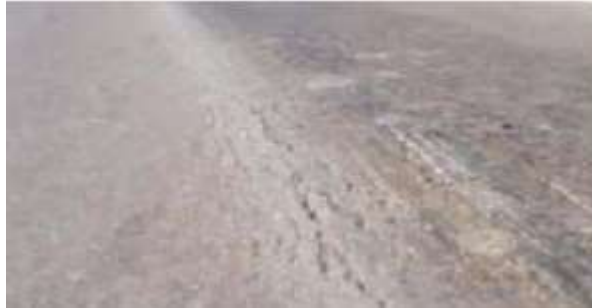
Figura 9. Deformaciones del pavimento flexible

- b. **Daños Superficiales:** Son los daños que se generan en la superficie de la carpeta de rodamiento, por acción del tránsito vehicular, agentes erosivos como el agua y químicos abrasivos, además del medio ambiente.
- c. **Deformaciones:** Estas se pueden observar a simple vista en la superficie asfáltica o carpeta de rodamiento, en la mayoría de los casos se genera

por un exceso de carga sobre sus capas estructurales (*Ver Figura 9*).

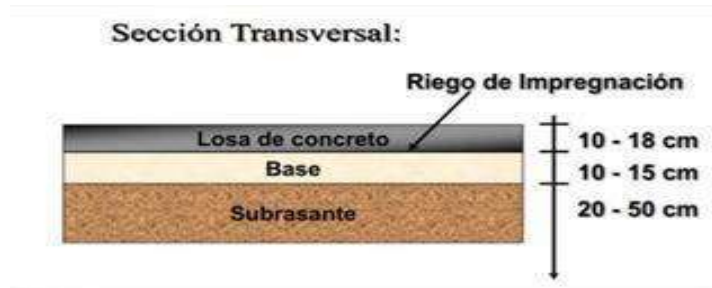
Figura 10. Estructura del pavimento rígido

La estructura de pavimento rígido a diferencia con el pavimento flexible está compuesta por una menor cantidad de capas de material en la cual cada capa recibe las cargas por encima de la capa, transmitiendo la carga a la capa inferior estas capas son: Losa de concreto, Base, y Subrasante (*Ver Figura 10*).

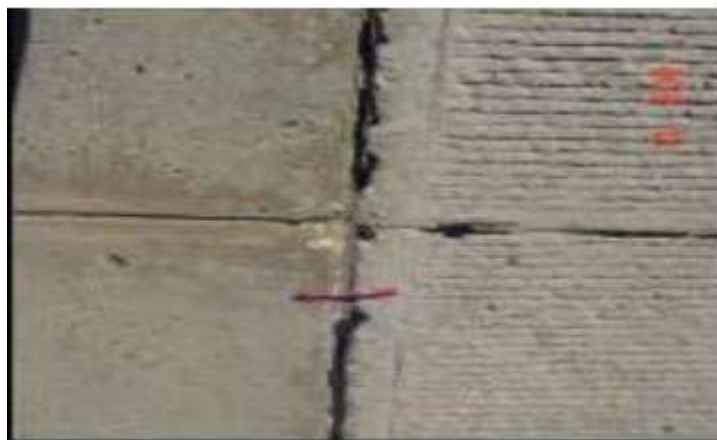
Figura 11. Deficiencias del Sellado en el Pavimento Rígido

- **Deficiencias del sellado:** Se refiere a cualquier condición que posibilite la acumulación de material en las juntas o permita una significativa infiltración de agua. La acumulación de material incompresible impide el movimiento de la losa, posibilitando que se produzcan fallas, como levantamiento o despostillamientos de juntas. (ver Figura 11)

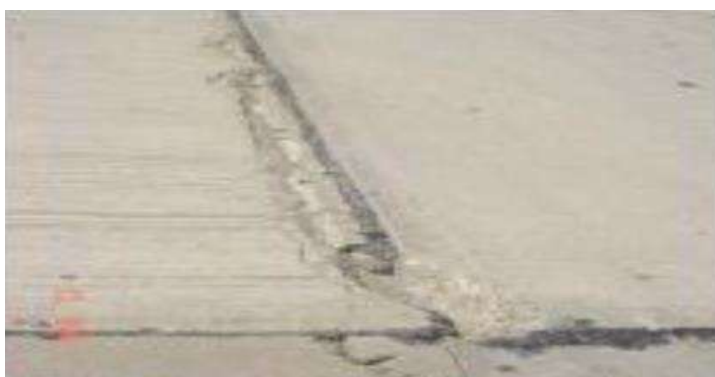
Figura 12. Juntas Saltadas en el Pavimento Rígido

- **Juntas saltadas:** Rotura, fracturación o desintegración de los bordes de las losas dentro de los 0.50 metros de una junta o una esquina y generalmente no se extiende más allá de esa distancia. Además, no se extiende verticalmente a través de la losa, sino que intercepta la junta en ángulo. (Ver figura 12).

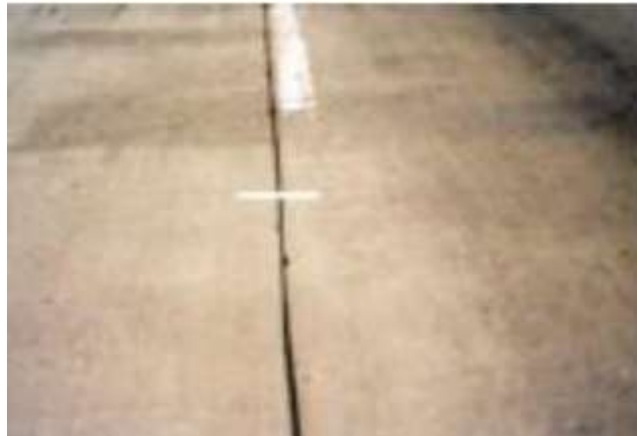
Figura 13. Separación Longitudinal de la junta en el Pavimento Rígido

- **Separación de la junta longitudinal:** Corresponde a una abertura de la junta longitudinal del pavimento. Este tipo de daño se presenta en todos los tipos de pavimentos rígidos. (Ver figura 13).

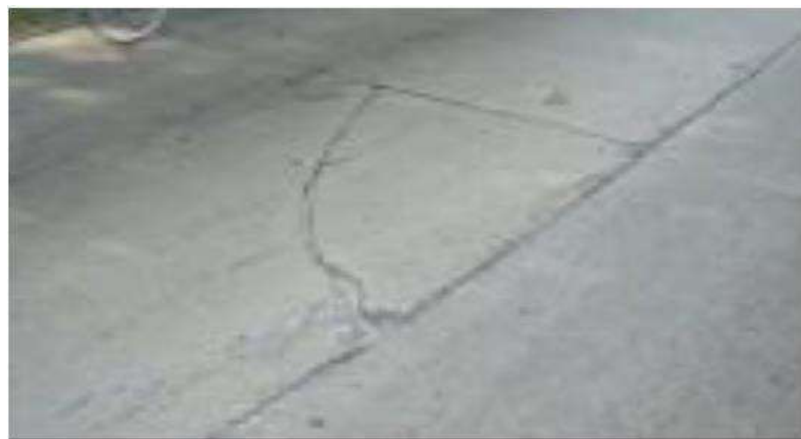
Figura 14. Grietas de esquina en el Pavimento Rígido

- **Grietas de esquina:** Es una fisura que intercepta la junta o borde que delimita la losa a una distancia menor de 1.30 m a cada lado medida desde la esquina. Las fisuras de esquina se extienden verticalmente a través de todo el espesor de la losa. (Ver figura 14).

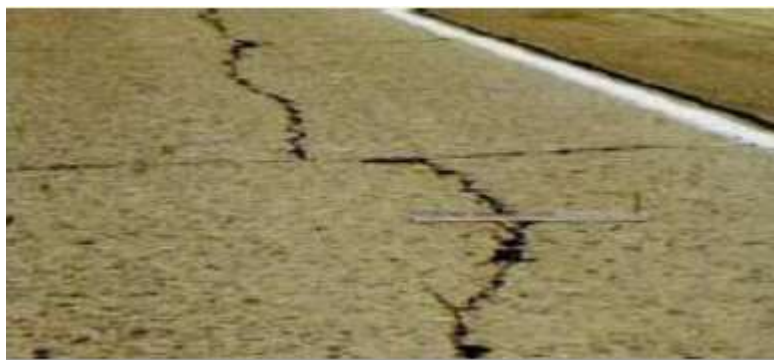
Figura 15. Grietas Longitudinales en el pavimento rígido

- **Grietas Longitudinales:** Fracturamiento de la losa que ocurre

aproximadamente paralela al eje de la carretera, dividiendo la misma en dos planos. (Ver figura 15).

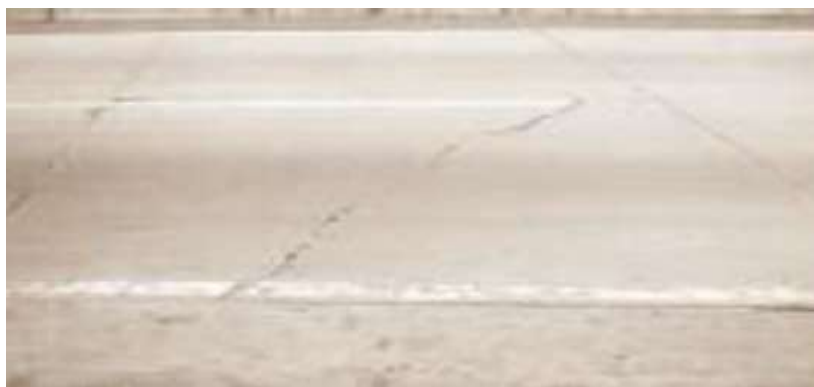
Figura 16. Grietas Transversales en el pavimento rígido

- **Grietas transversales:** Fracturamiento de la losa que ocurre aproximadamente perpendicular al eje del pavimento, o en forma oblicua a este, dividiendo la misma en dos planos. (Ver figura 16).

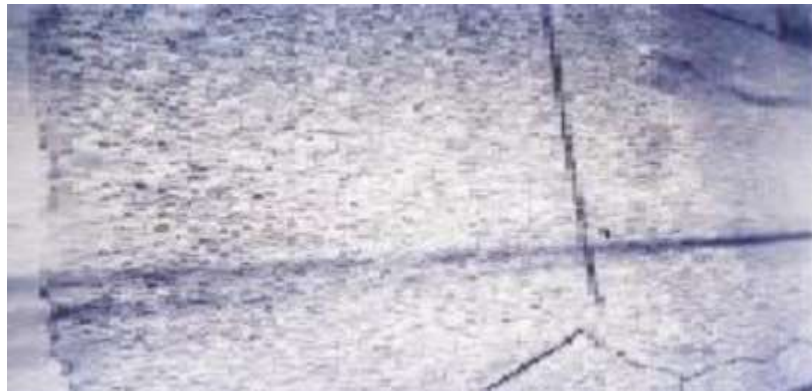
Figura 17. Fisuramiento por retracción en el pavimento rígido

- **Fisuramiento por retracción (tipo malla):** Es la rotura de la superficie de la losa hasta una profundidad del orden de 5 a 15 mm, por

desprendimiento de pequeños trozos de hormigón. Las fisuras capilares se refieren a una malla o red de fisuras superficiales muy finas, que se extiende solo a la superficie del concreto. Las mismas que tienden a interceptarse en ángulos de 120° (Ver figura 17).

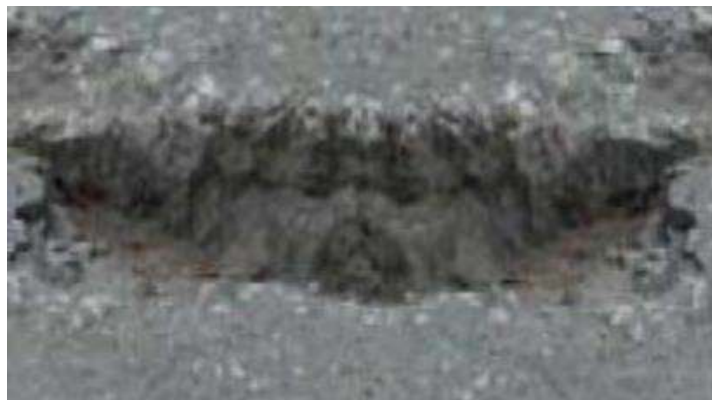
Figura 18. Desintegración en el pavimento rígido

- **Desintegración:** Progresiva desintegración de la superficie del pavimento por pérdida de material fino desprendido de matriz arena cemento del hormigón, provocando una superficie de rodamiento rugosa y eventualmente pequeñas cavidades. (Ver figura 18)

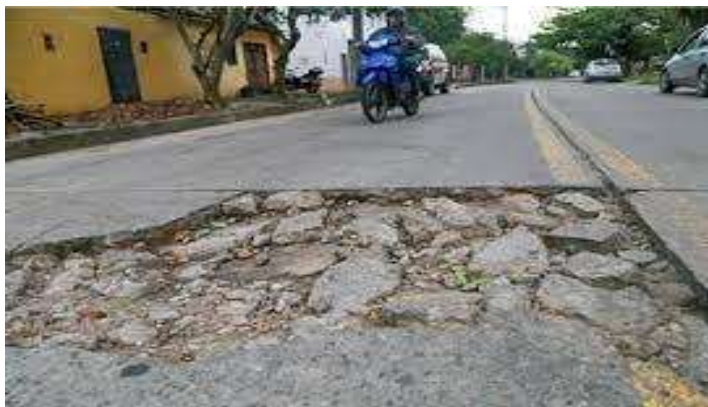
Figura 19. Baches en el pavimento rígido

- **Baches:** Descomposición o desintegración de la losa de hormigón y su remoción en una cierta área, formando una cavidad de bordes irregulares. (Ver Figura 19).

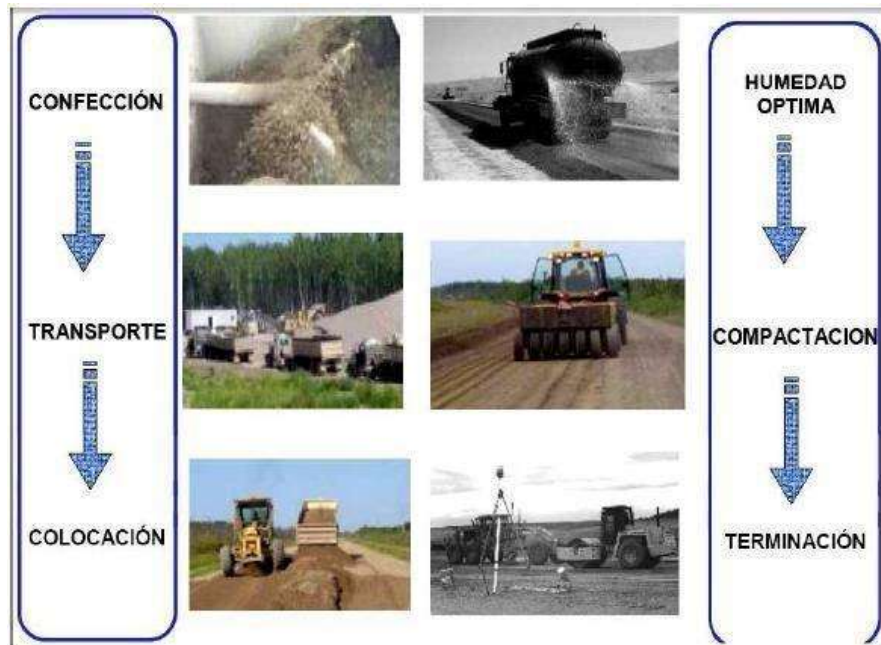
Figura 20. Etapas para la preparación de la Base

La base es la capa situada debajo de la carpeta (pavimento flexible). Su función es eminentemente resistente, absorbiendo la mayor parte de los esfuerzos verticales y su rigidez o su resistencia a la deformación bajo las sollicitaciones repetidas del tránsito suele corresponder a la intensidad del tránsito pesado. Así, para tránsito medio y ligero se emplean las tradicionales bases granulares, pero para tránsito pesado se emplean ya materiales granulares tratados con un cementante. (Ver figura 20).

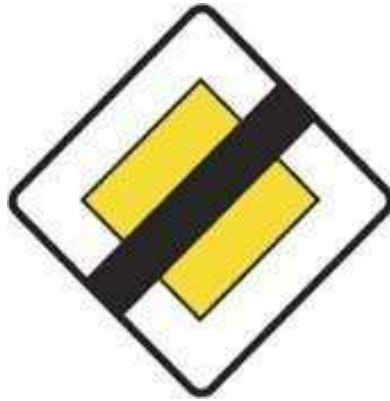
Figura 25. Señalización “Fin de Prioridad”

Indica la proximidad del lugar en que la calzada por la que se circula pierde su prioridad respecto a otra calzada. (Ver Figura 25).

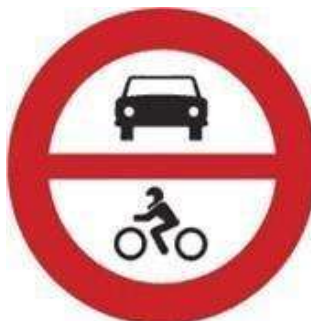
Figura 30. Señalización “Entrada prohibida a vehículos de motor”

Prohibición de acceso a vehículos de motor. (Ver figura 30)

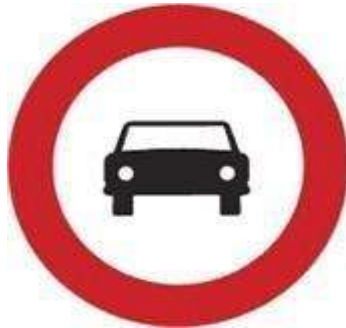
Figura 31. Señalización “Entrada prohibida a vehículos de motor excepto motocicletas”

Prohibición de acceso a vehículos de motor. No prohíbe el acceso a motocicletas de dos ruedas. (Ver figura 31).

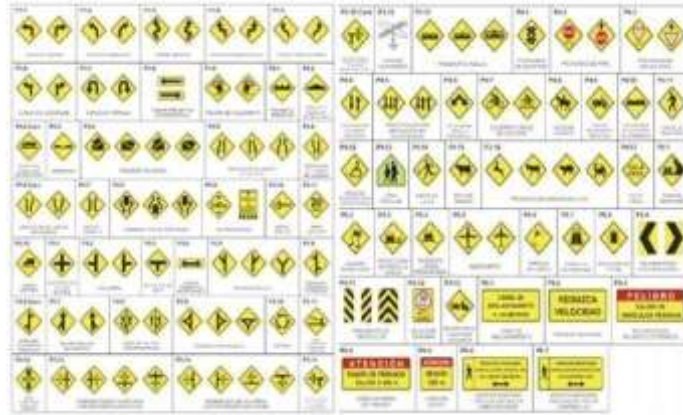
Figura 34. Resumen de señales de prevención

- a. Señales indicativas de curva y condiciones geométricas de la vía (P1)
- b. Señales de condiciones físicas de la vía (P2)
- c. Señales de intersección con otras vías (P3)
- d. Señales de características operativas de la vía (P4)
- e. Señales de situaciones especiales (P5)
- f. Señales con mensajes de texto de prevención (P6)

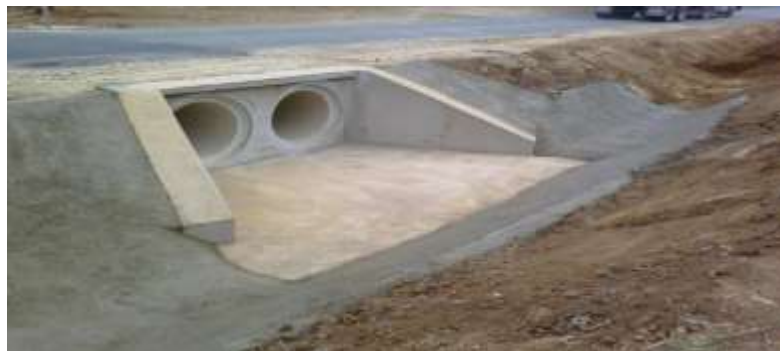
Figura 35. Drenaje Transversal de Vía

- **Drenaje Transversal:** Encauzan las aguas para atravesar la vía de comunicación y que la descarguen en los cursos de agua que esta cruza (*Ver figura 35*). Las alcantarillas y puentes son las obras de drenaje transversal más representativas de este tipo de drenajes. Al permitir que las aguas cuyo escurrimiento natural ha sido interferido por la vía. Esta sin producir socavaciones ni erosionar los terraplenes, están cumpliendo fundamentalmente la función básica, sin embargo, cumplen también una

Las alternativas de drenaje transversal son fundamentalmente tres:

- Alcantarillas
- Badenes
- Puentes o pontones

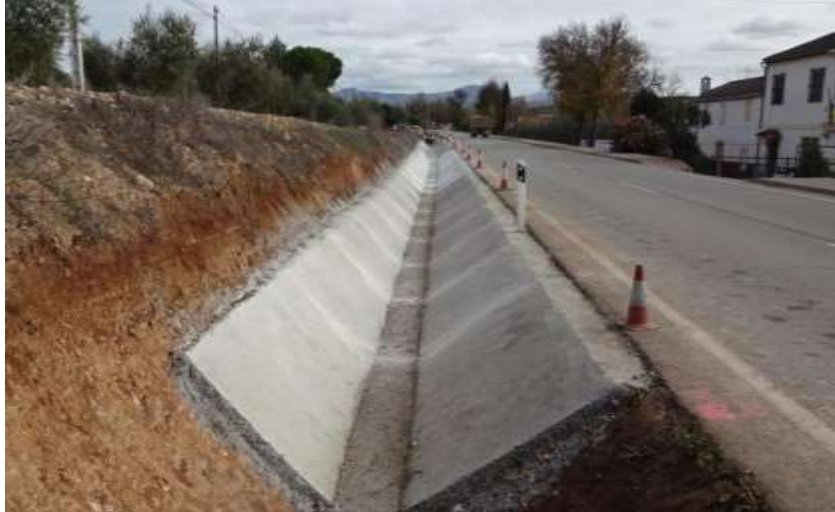
Figura 36. Drenaje Longitudinal de Vía

- **Drenaje Longitudinal:** Comprende todas aquellas obras que, en dirección paralela a la vía, van recogiendo el escurrimiento superficial proveniente de ella, de sus taludes y de los terrenos adyacentes (*Ver figura 36*). Las Torrenteras, cunetas y canales y zanjas interceptoras son obras típicas de drenaje longitudinal. Estos elementos cumplen primordialmente la función complementaria al concentrar el escurrimiento de las aguas sin reducir excesivamente la capacidad de las vías, además cumplen con la función básica de al impedir que las aguas se desborden sobre los cortes y terraplenes produciendo cárcavas que por

erosión regresiva pueden poner en peligro la vía.

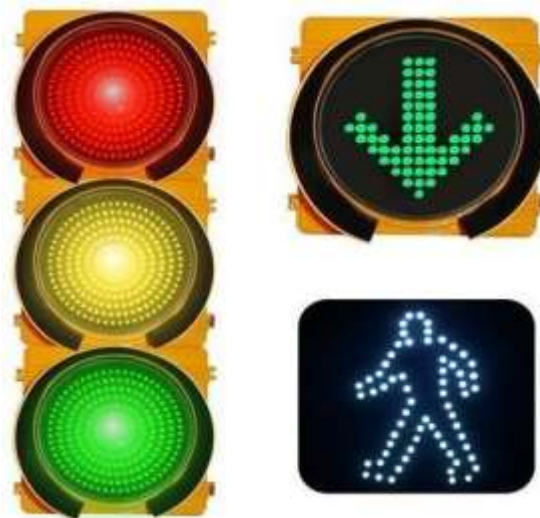
Figura 40. Dispositivo vial (semáforo peatonal)

Comúnmente llamados semáforos para peatones (Ver Figura 40), regulan el tránsito de peatones en intersecciones donde se registra un alto volumen peatonal, se deben colocar en coordinación con los semáforos para vehículos. Los semáforos para peatones se deben instalar cuando se satisfagan uno o más de los siguientes requisitos:

- Cuando el semáforo para el control de tránsito de vehículos se encuentra instalado bajo una condición de volumen peatonal.
- En el caso de que los peatones crucen una parte de la calle desde una zona de seguridad o hacia ella durante un cierto intervalo en el que no les está permitido cruzar en otra parte de la calle.

- Cuando el intervalo mínimo de luz verde para vehículos es menor que el tiempo para el cruce de peatones.

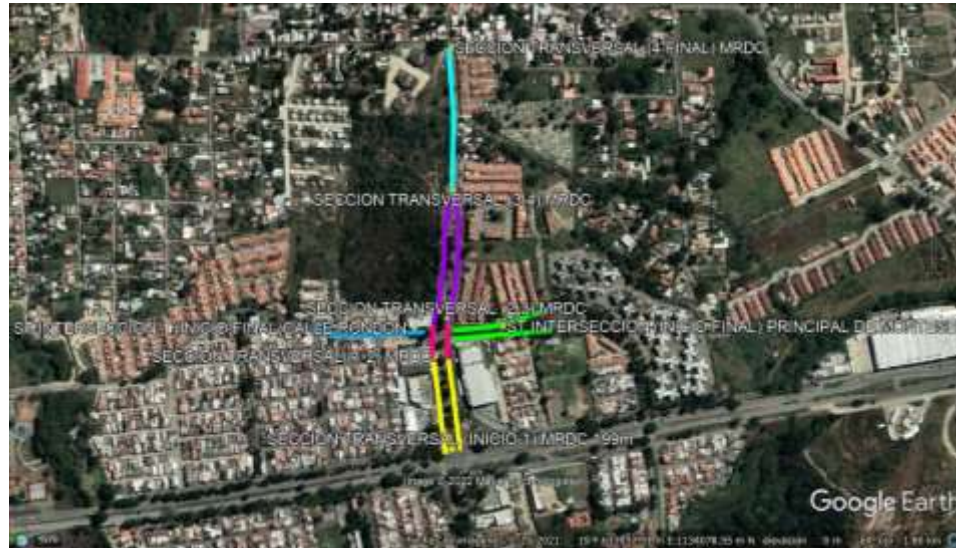
Figura 59. Tramos por sección Transversal

Como anteriormente se indicó, en el tramo de la zona de estudio se realizó una división de tramos con el propósito de exponer los puntos de interés y los aspectos que difieran a lo largo de la vialidad, tales como: la discontinuidad del ancho de la calzada, diseño geométrico, fallas, carencias en alumbrado, falta de aceras peatonales y falta de señalización entre otros factores que son primordiales para la seguridad y uso óptimo de los habitantes de la zona y usuarios. (*Ver figura 59*).

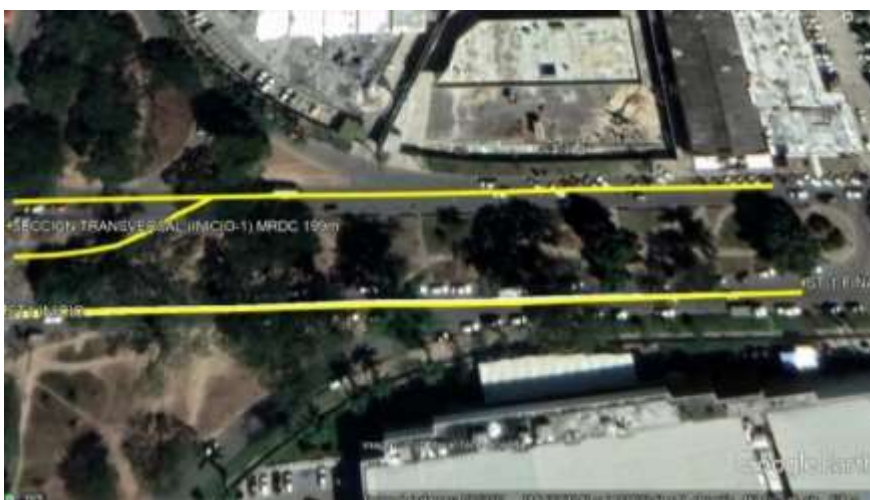
Figura 60. Tramo (Inicio – 1)

Se inició por el Boulevard Margarita Ríos de Centeno, en la Tabla 2 y Figura 60, se presentan los datos característicos de la sección transversal.

Final	Latitud longitud	613783.02 m E 1134204.52 m N
Cotas	Inicial		466msnm
	Final		466msnm
Sección transversal	10.66m		
Área	2057.38m ²

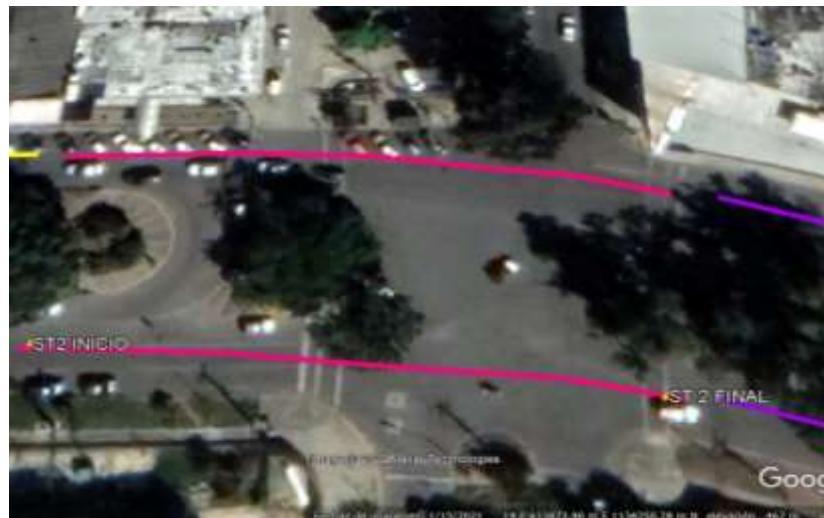
Figura 61. Tramo (1-2)

El Tramo (1-2) cuenta con 1 boulevard que a lo largo de la longitud divide la vialidad en dos calles, las cuales cuentan con las siguientes características. (Tabla 4 y Figura 61).

TRAMO (1/2)			
Tipo de pavimento	Flexible		
Longitud	72.5m		
Progresiva	0+265.5		
Coordenadas del punto	Inicial	latitud longitud	613786.00 m E 1134203.00 m N
	Final	latitud longitud	613853.00 m E 1134188.00 m N
Cotas	Inicial		467msnm
	Final		466msnm
Sección transversal	19.50m		
Área	1413.75m ²

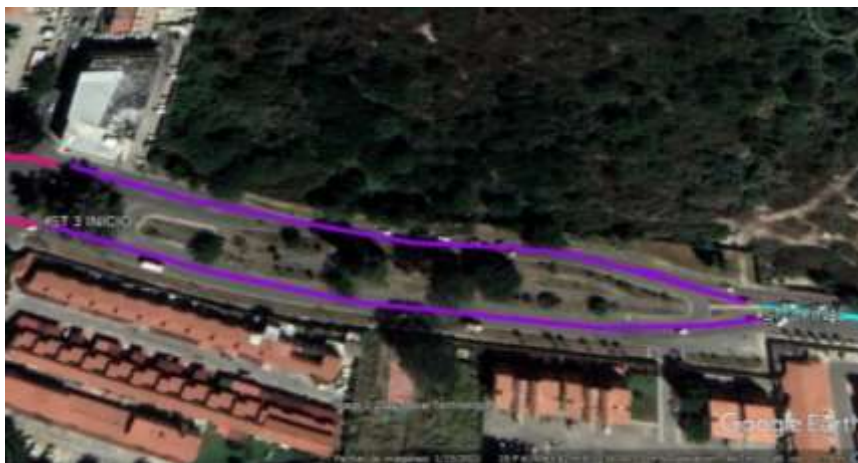
Figura 62. Tramo (2-3)

El Tramo (2-3) cuenta con 1 boulevard que a lo largo de la longitud divide la vialidad en dos calles, las cuales cuentan con las siguientes características. (Ver Tabla 5 y Figura 62).

TRAMO (2/3)			
Tipo de pavimento	Flexible		
Longitud	281m		
Progresiva	0+546.5		
Coordenadas del punto	Inicial	latitud longitud	613860.00 m E 1134187.43 m N
	Final	latitud longitud	614125.48 m E 1134113.56 m N
Cotas	Inicial		467msnm
	Final		466msnm
Sección transversal	10.94m		
Área	3074.14m ²

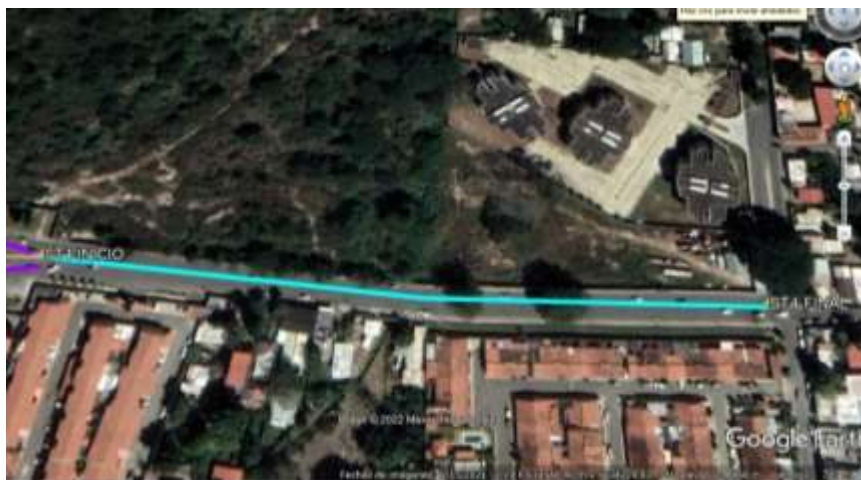
Figura 63. Tramo (3-Final)

El Tramo (3-FINAL) es una vialidad de dos sentidos, que cuentan con las siguientes características. (Ver Tabla 6 y Figura 63).

TRAMO (3-FINAL)			
Tipo de pavimento	Flexible		
Longitud	320m		
Progresiva	0+866.5		
Coordenadas del punto	Inicial	latitud longitud	614127.95 m E 1134117.73 m N
	Final	latitud longitud	614441.84 m E 1134055.40 m N
Cotas	Inicial		467msnm
	Final		467msnm
Sección transversal	16.30m		
Área	5216m ²

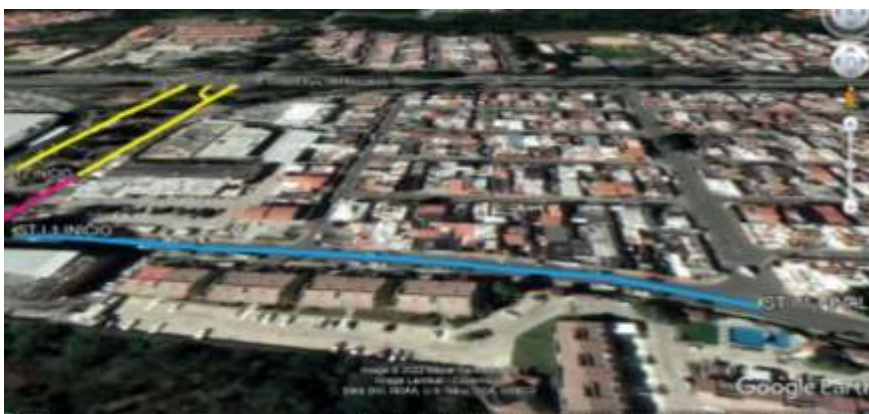
Figura 64. Tramo (Intersección 1)

El Tramo (Intersección 1) es una vialidad de dos sentidos, que cuentan con las siguientes características. (Ver Tabla 7 y Figura 64).

TRAMO (INTERSECCIÓN 1)			
Tipo de pavimento	Flexible		
Longitud	234m		
Progresiva	0+234		
Coordenadas del punto	Inicial	latitud	613850.42 m E
		longitud	1134239.25 m N
	Final	latitud	613907.21 m E
		longitud	1134464.41 m N
Cotas	Inicial		466msnm
	Final		467msnm
Sección transversal	12.20m		
Área	2854.8m ²

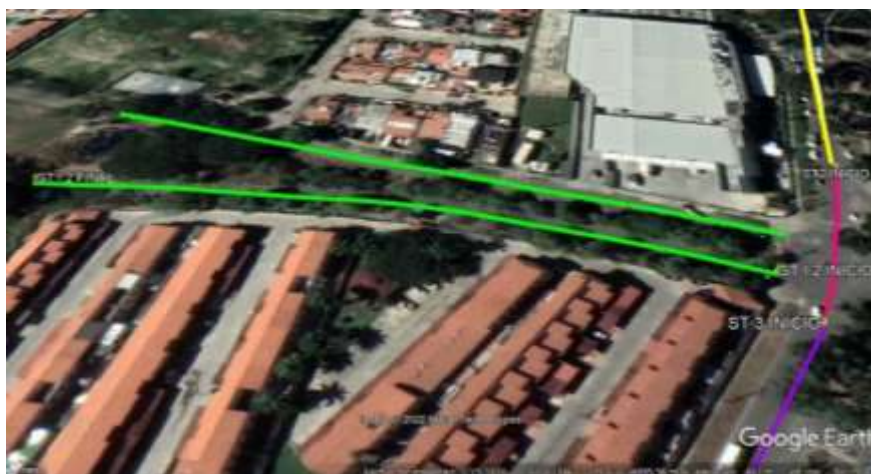
Figura 65. Tramo (Intersección 2)

vialidad en dos calles de dos sentidos, cuenta con las siguientes características. (Ver Tabla 8 y Figura 65).

TRAMO (INTERSECCIÓN 2)			
Tipo de pavimento	Flexible		
Longitud	207m		
Progresiva	0+207		
Coordenadas del punto	Inicial	latitud longitud	613842.49 m E 1134179.75 m N
	Final	latitud longitud	613839.69 m E 1133974.67 m N
Cotas	Inicial		466msnm
	Final		465msnm
Sección transversal	12.20m		
Área	2525.4m ²

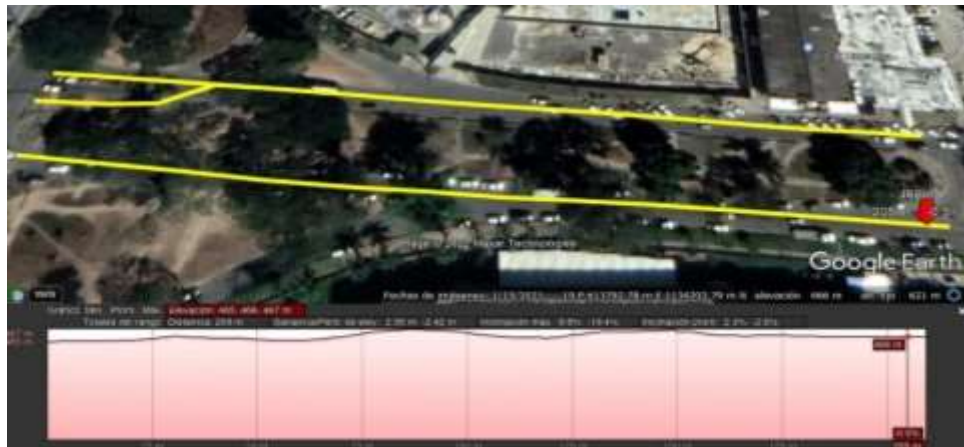
Figura 66. Perfil Longitudinal del tramo (Inicio – 1)

Ahora Bien, con las mediciones obtenidas en campo y la asistencia de la herramienta Google Earth, se pudo obtener el perfil longitudinal de cada tramo, mostrando los diferentes niveles de elevación a lo largo de cada una de ellas, observando que dentro de la zona la cota varía de 465 m.s.n.m. a 468 m.s.n.m.

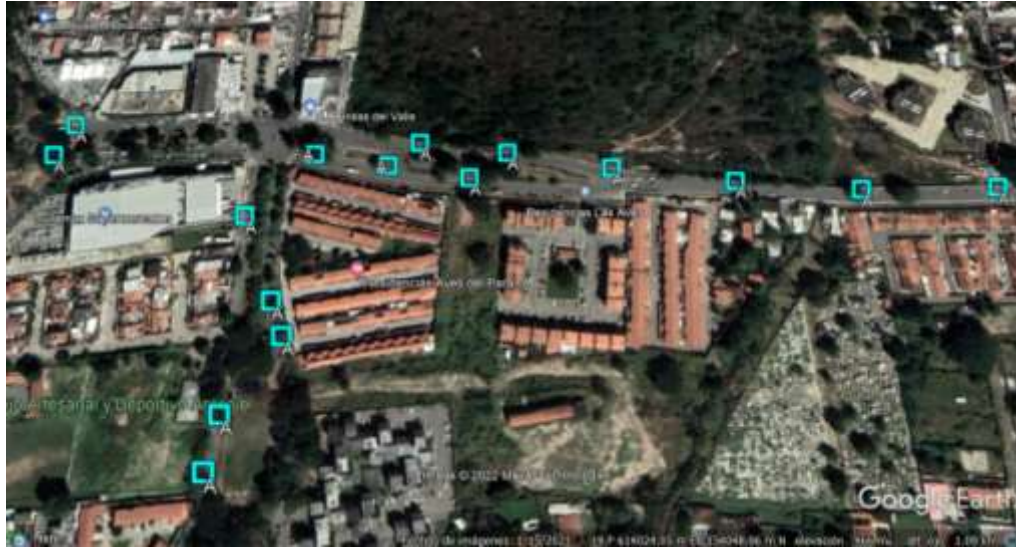
Figura 81. Ubicación del Alcantarillado del tramo en estudio

Dentro de la toma de datos en la inspección al igual que otros aspectos representativos, el sistema de drenaje juega un papel sustancial. La vialidad de la zona de estudio “Av. Margarita Ríos de Centeno, cuenta con un sistema integrado por alcantarillas metálicas de sección rectangular y sumideros de ventanas; sin embargo, no se puede postergar el mantenimiento preventivo de este factor fundamental de la vialidad. (*Ver Figuras 81 y 82*); se señala la ubicación del sistema de alcantarillado y de las rejillas, respectivamente, de la zona.

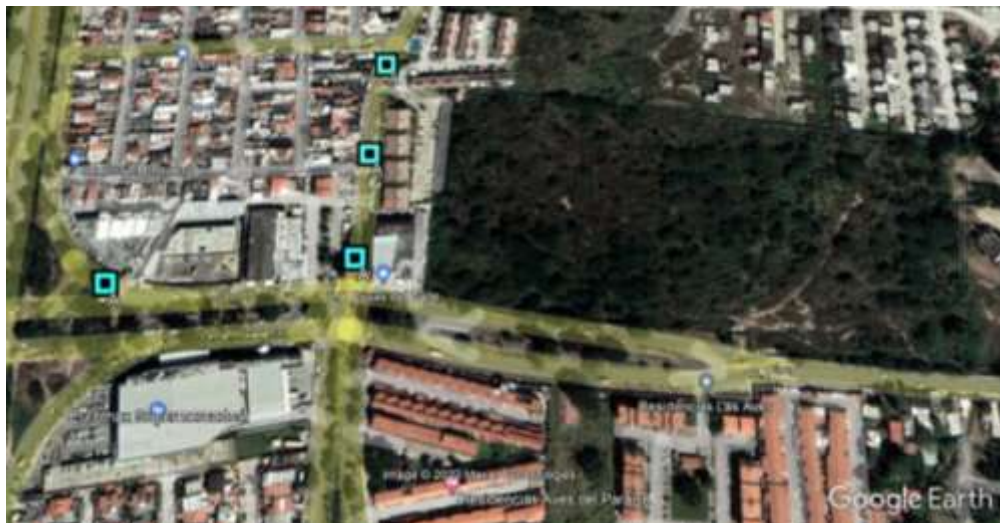
Figura 82. Ubicación del Alcantarillado de rejilla del tramo en estudio

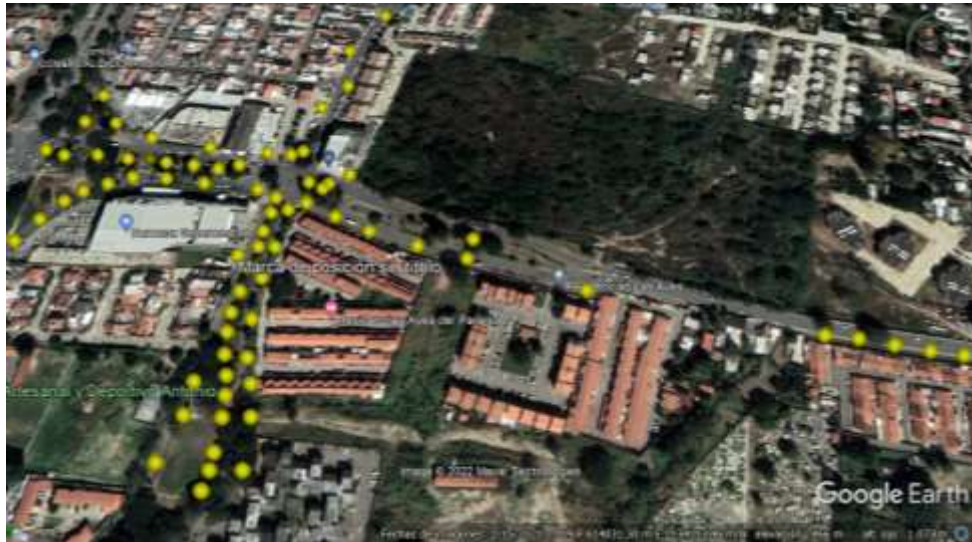
En la Figura 85, se muestra un croquis que con la asistencia de la herramienta Google Earth e inspección presencial se plasma la distribución de los postes de luz eléctrica con los que cuenta la zona de estudio el Remanso. Aunque la vialidad cuenta con dicho servicio resaltamos el déficit dichas condiciones que perjudican a los conductores y peatones, 22.27m aproximadamente.

Figura 85. Ubicación del alumbrado del tramo en estudio

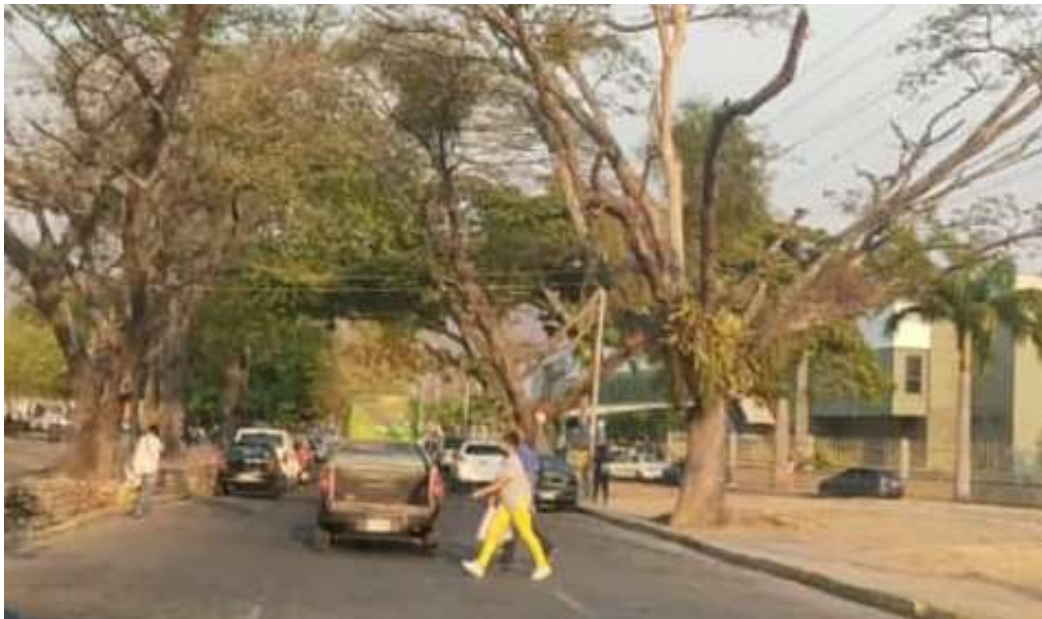
Figura 86. Uso de carriles como estacionamiento intermitente en la zona de estudio

Como se detalló anteriormente en la zonificación; la zona en estudio cuenta con áreas comerciales como: super mercados, centros comerciales y gimnasio, los mismos cuentan con estacionamiento propio, sin embargo, cabe destacar que al momento de hacer la inspección; pudimos visualizar que los usuarios se estacionan en la vialidad principal; frente a las áreas comerciales, obstaculizando y reduciendo el paso de los vehículos por dicha zona, la misma esta diseñada con tres carriles, pero se reducen a dos, por ocuparlos como estacionamiento intermitente. También, existen líneas de taxi, éstas hacen uso de los carriles para estacionar. Todo esto ocasiona congestión; principalmente en la intersección de las vías en cruz de la zona en estudio, por tanto; no existe una fiscalización que prohíba el estacionarse en los carriles, y obligue al usuario a hacer uso de los estacionamientos existentes, (*Ver figura 86, 87*).

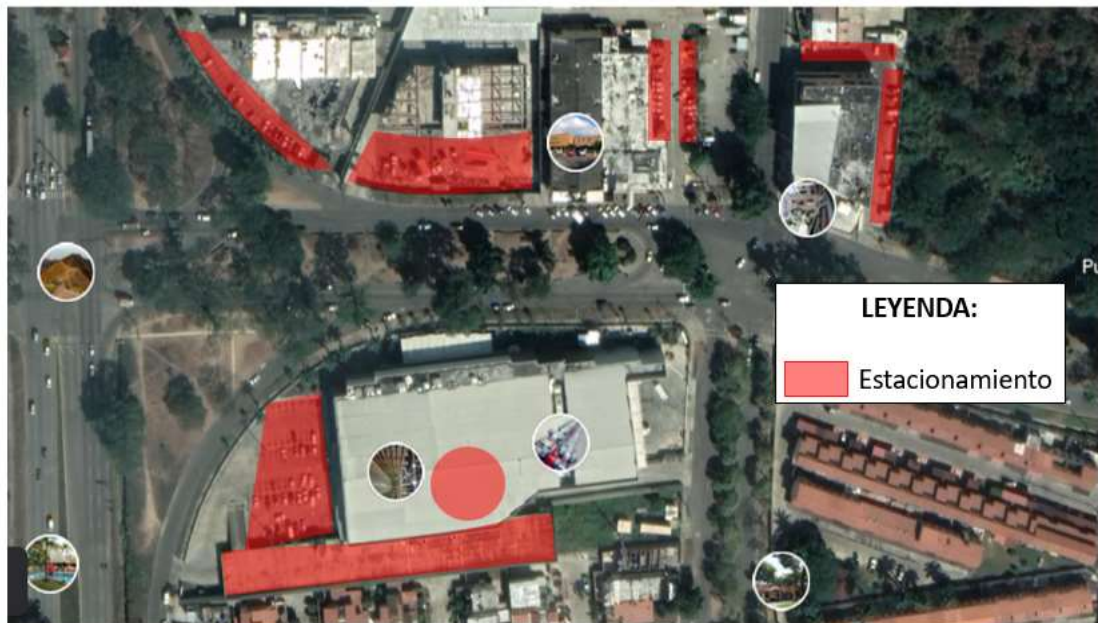
Figura 88. Áreas de estacionamiento en la zona de estudio

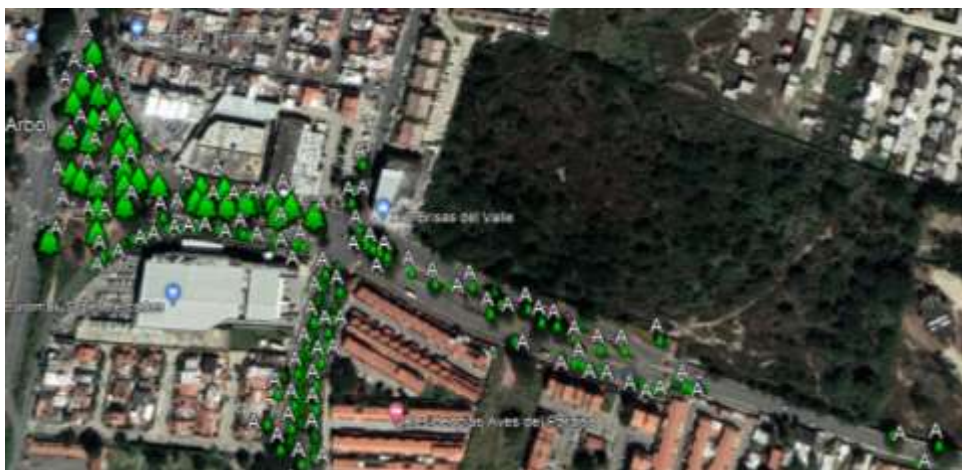
Figura 89. Ubicación de árboles del tramo en estudio

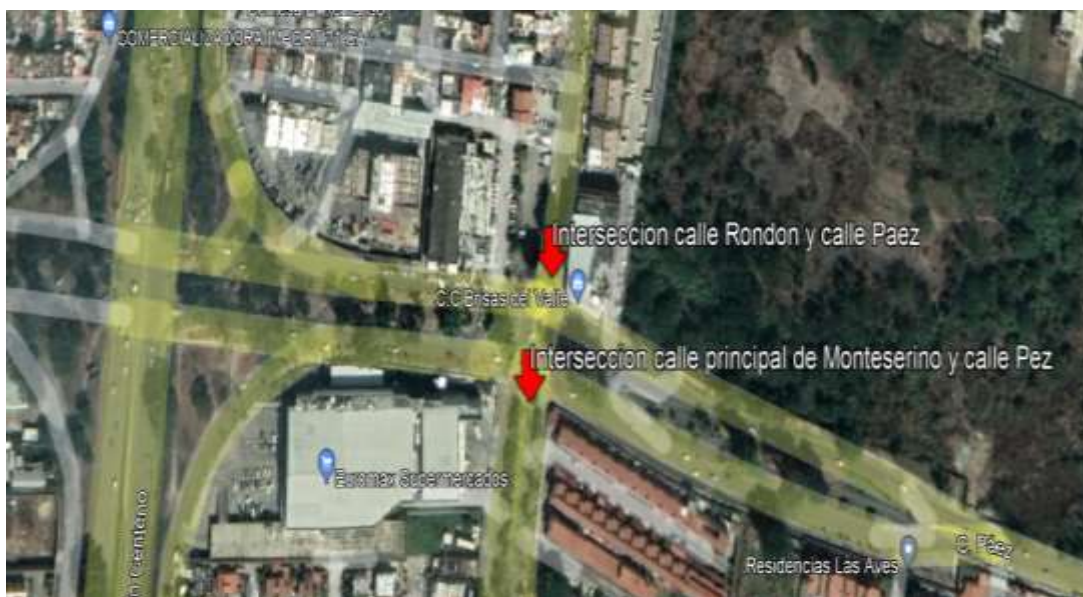
- a. Intersección 1 entre La Calle Páez y Calle Rondón, conteo realizado el 20 de enero del 2022.
- b. Intersección 2 entre la Calle Páez y calle principal de Montaserino, conteo realizado el 20 de enero del 2022.

Figura 90. Puntos de intersección donde se realizó el conteo vehicular

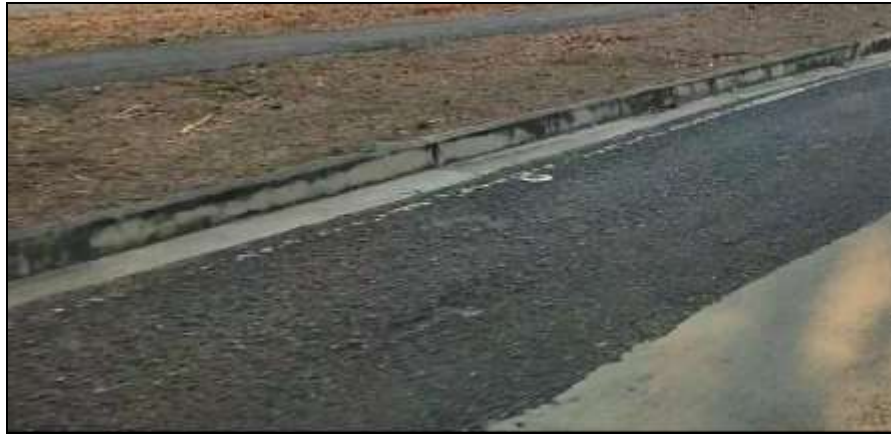
Figura 91. Pérdida del agregado en la calle Páez

- a. **Daños superficiales:** se pudo visualizar desgaste en la superficie de la capa de rodamiento, esto se debe al recurrente tránsito vehicular y/o agentes

erosivos, como: Desgaste Superficial, Pérdida del agregado y desintegración por rotura de borde. (Ver Figuras 89 y 90).

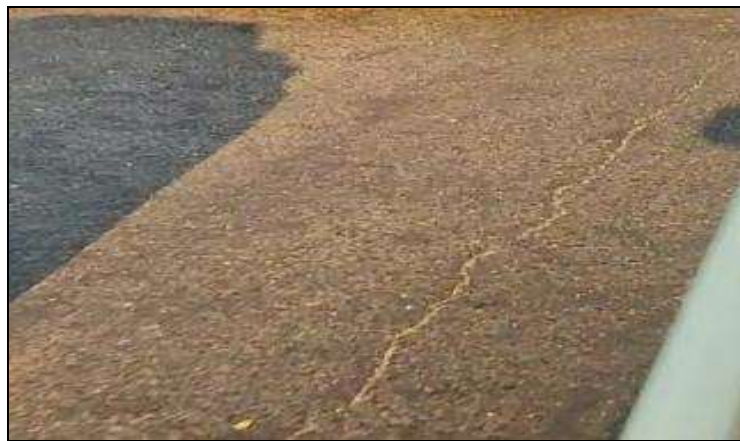
Figura 93. Fisura longitudinal en la calle Páez

en el deterioro de las vías asfaltadas, es la presencia de fisuras. Estas se presentan cuando los esfuerzos o deformaciones exceden ciertos valores límites ocasionado por el endurecimiento del asfalto el cual incrementa la rigidez de la superficie asfáltica, el cual se torna frágil y propenso a fisurar bajo esfuerzos de decrecimiento de la temperatura de la capa asfáltica (Ver Figuras 91 y 92).

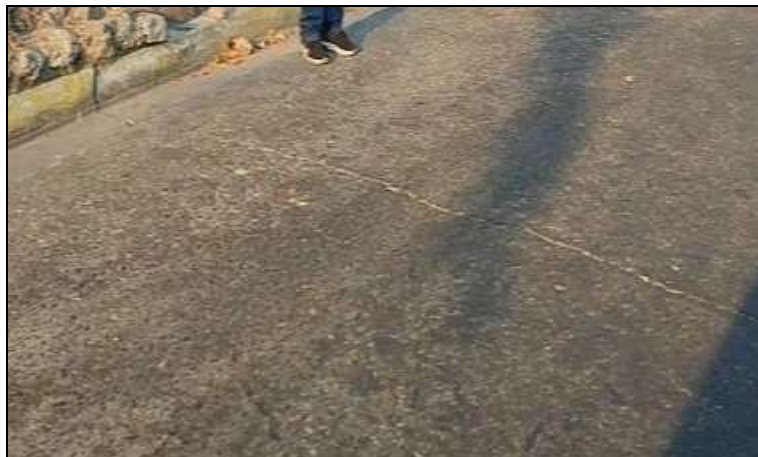
Figura 94. Fisura transversal en la calle Páez

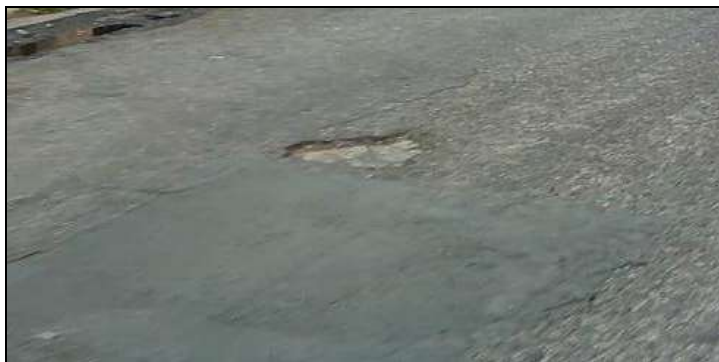
Figura 95. Bache en la calle Rondón

c. **Daños en capas estructurales:** La acción del tránsito sobre áreas donde la superficie del pavimento se ha disgregado en pequeños trozos provoca la remoción del material, originando el bache. Constituyen daños estructurales que interrumpen la continuidad del pavimento; su presencia es indicativa de insuficiente mantenimiento (Ver Figura 93).

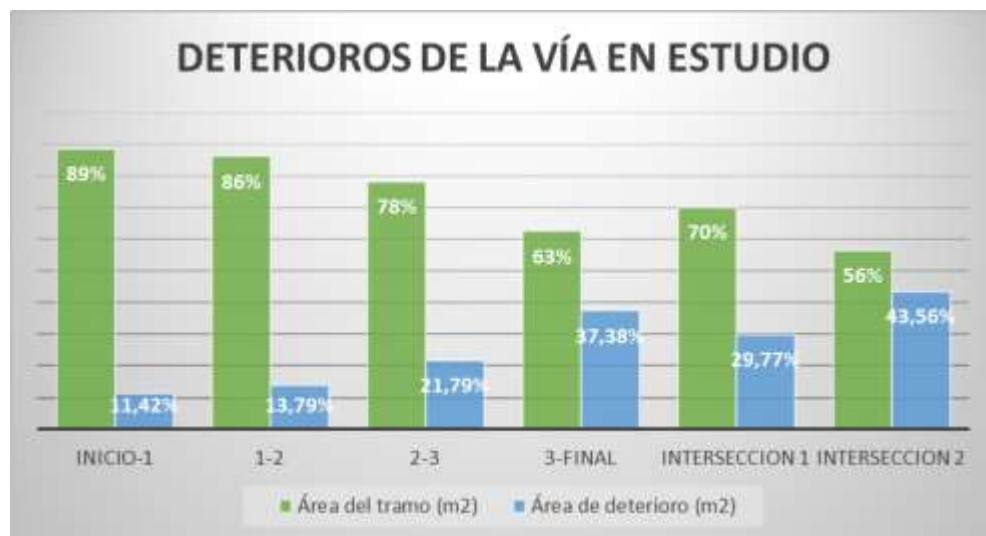
Gráfico 3. Porcentaje de área deteriorada

A partir de los resultados presentados en el Gráfico 3, se deberá aplicar el tipo de mantenimiento requerido en cada tramo, variando desde el mantenimiento preventivo, correctivo, menor, mayor, hasta la rehabilitación inmediata. Cada mantenimiento deberá estar asociado al resultado del coeficiente de deterioro obtenido, (Ver tabla 13 y 14).

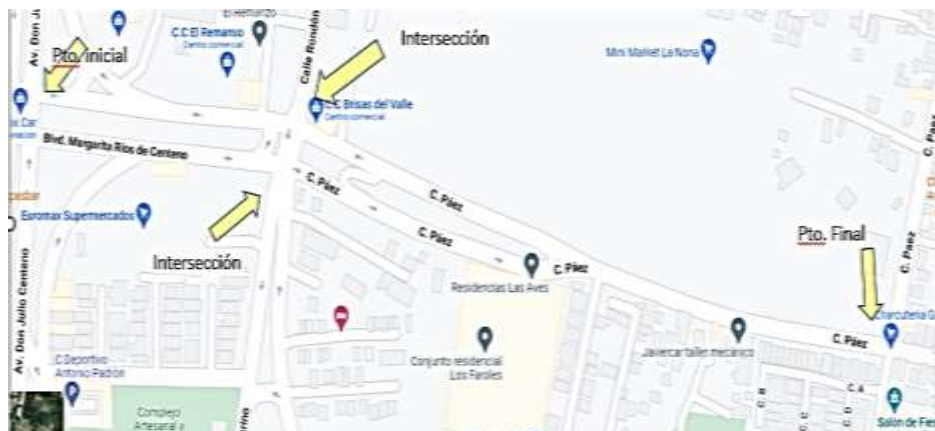
La vialidad en estudio de la zona de la Av. Margarita Ríos de Centeno parte como punto inicial desde la Av. Don Julio Centeno hasta la intersección con la Calle Páez, también tomando en cuenta las intersecciones Calle Rondón y Principal de Monteserino. (Ver Figura 96) y (Ver Apéndice E: Plano 28)

Figura 98. Vista de planta del tramo en estudio

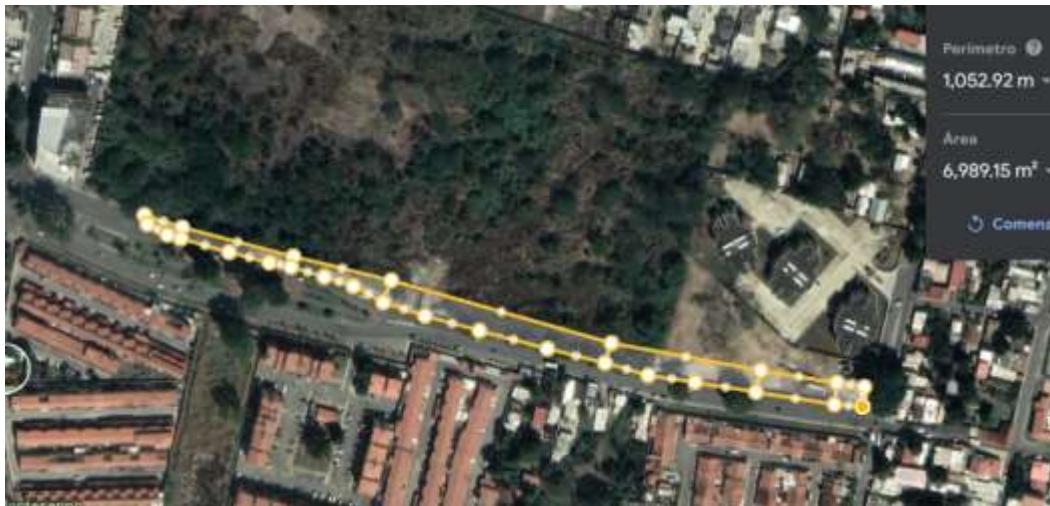
Un aspecto que fue relevante para la continuidad del ancho de la calzada e incorporación para la existencia de tres canales por sentido y de la extensión del Boulevard hasta el final de la calle Páez; fue la toma de un espacio baldío, el cual se encuentra en sentido calle Páez- Av. Don Julio Centeno. (ver figura 97) (ver plano 13).

Figura 99. Área a expropiar en la zona de estudio

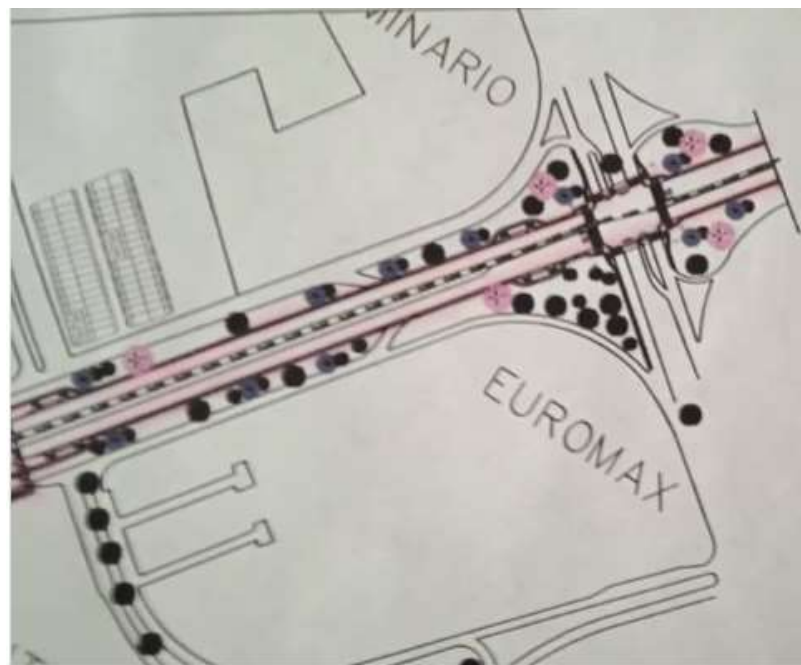
Figura 105. Ciclovía Propuesta

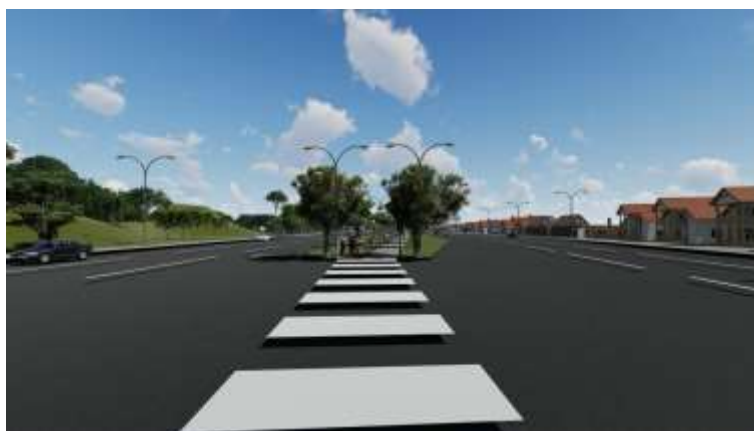
Figura 106. Vista de sección transversal del tramo en estudio

El primer paso para enfrentar el reto de preservar la infraestructura vial en buenas condiciones es entender la naturaleza del problema, por ello, es importante conocer la severidad en las fallas presentes en la vialidad de estudio para tomar respectivas acciones. (Ver Figura N°104) (Ver Apéndice G: Plano 27).

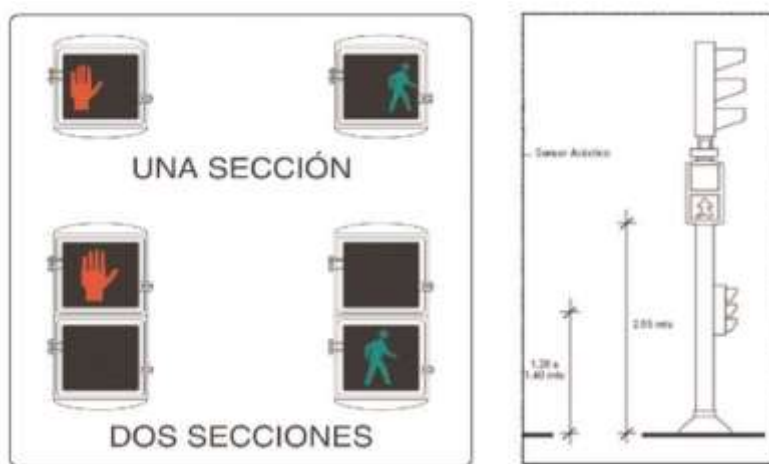
Ahora bien, un semáforo peatonal a diferencia de un semáforo vehicular, por un tiempo más corto de parada, se encarga de controlar el tránsito para permitir el movimiento de peatones en zonas donde el tránsito de estos es lo bastante grande. La INTT (2011) establece que las indicaciones para peatones deben iluminarse por periodos continuos. Cuando los semáforos para el control del tránsito vehicular de una intersección estén funcionando en forma intermitente, las señales para peatones deberán apagarse (ver figura 105).

Figura 107. Ejemplo de caras de semáforos peatonales.

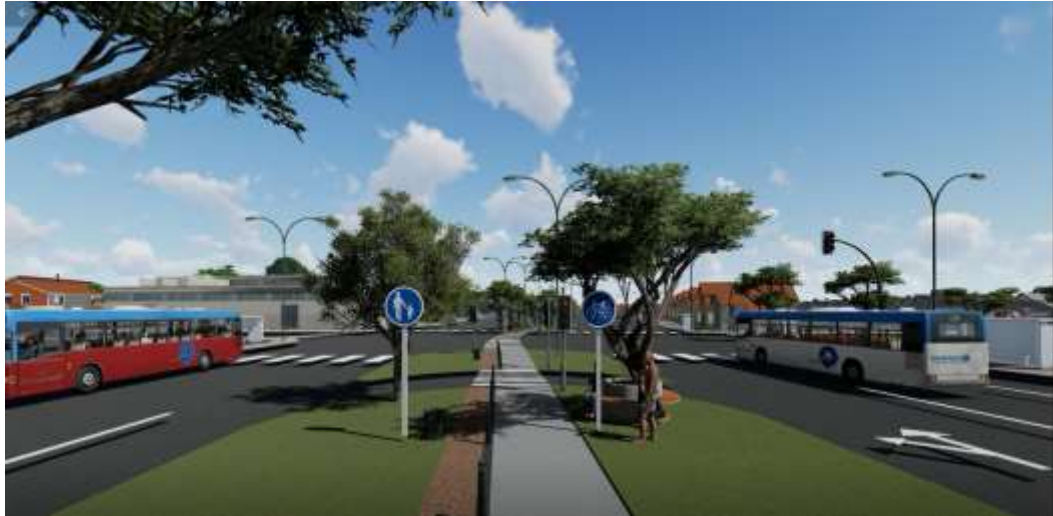
Figura 108. Vista de diseño de señalización y mobiliario

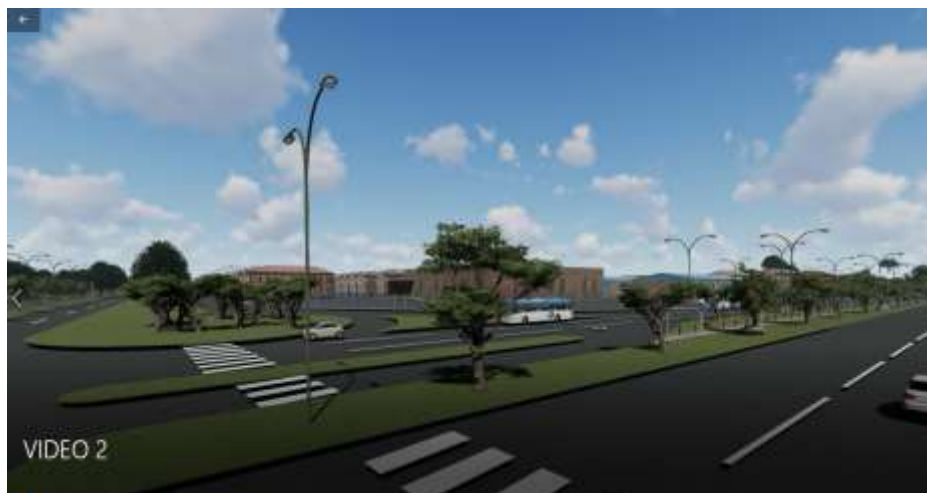
Figura 109. Propuesta de diseño geométrico de boulevard Margarita Ríos de Centeno
