**PROPUESTA PARA MEJORAS DE LA MOVILIDAD
EN LA AVENIDA MARGARITA RÍOS DE CENTENO
EN EL MUNICIPIO SAN DIEGO, ESTADO CARABOBO**

REPÚBLICA BOLIVARIANA DE VENEZUELA
UNIVERSIDAD JOSÉ ANTONIO PÁEZ
FACULTAD DE INGENIERÍA
ESCUELA DE INGENIERÍA CIVIL

Trabajo de grado presentado como requisito para optar al título de
INGENIERO CIVIL

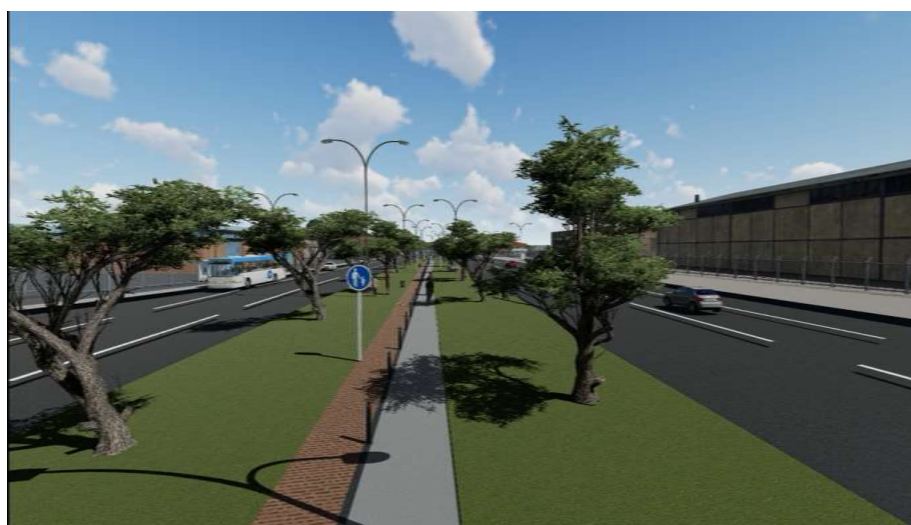
Figura 110. Propuesta de diseño geométrico de boulevard Margarita Ríos de Centeno

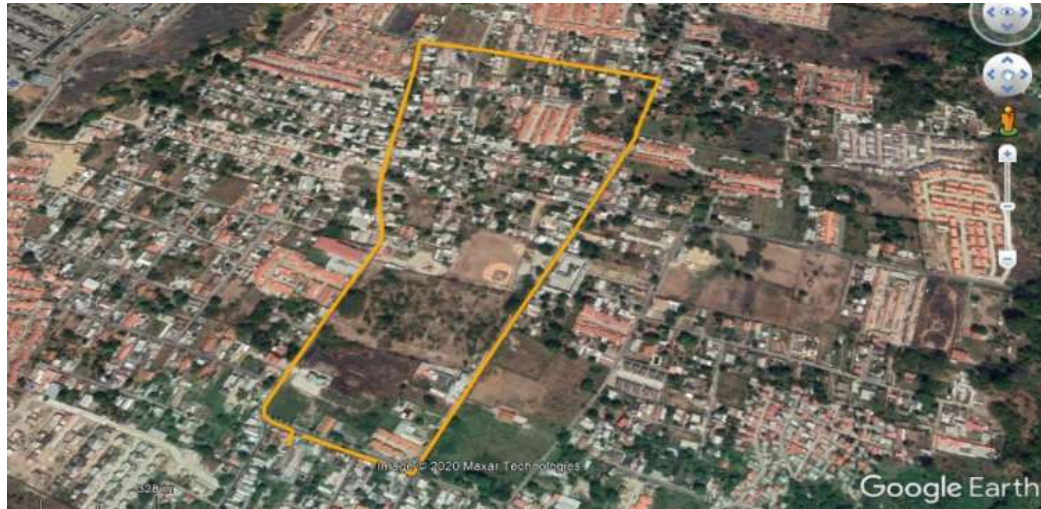
Unión esmeralda beneficia a los habitantes de la zona del Remanso, pertenece a una cooperativa con sede dentro del Municipio de San Diego, cumpliendo con el recorrido (Terminal La Esmeralda – Calle La Cumaca – Calle Chincheta– Calle La Páez) donde en dicho recorrido transita por el Boulevard Margarita Ríos de Centeno, y calle Páez (*Ver Figura 109*).

Figura 111. Ruta Unión la Esmeralda

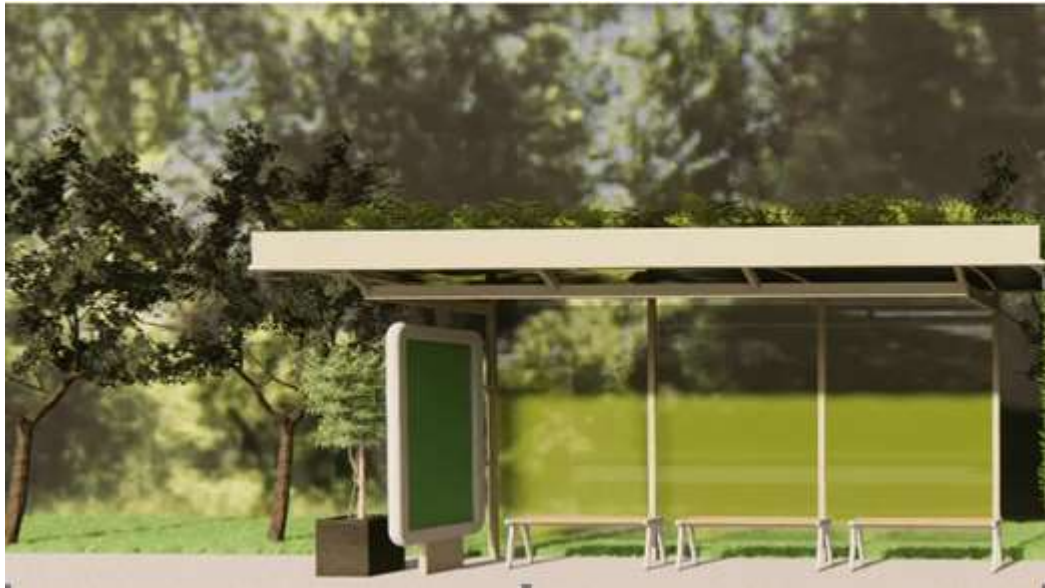
Figura 112. Vista de diseño de paradas en el tramo en estudio

Este elemento urbano, perteneciente al mobiliario urbano caracterizado por ser un espacio público, multifuncional de uso social y colectivo, de dimensiones acotadas, destinado a acoger a pasajeros en la espera de un transporte público de parada específica a dicha localización. Se sitúa en las calzadas, donde funciona a modo de referencia física visible de la existencia del paso de los autobuses. Esta estación facilita el encuentro entre pasajeros y vehículos de transporte público de superficie, por ello en dicho diseño de paradas se aspira efectuar con el objetivo de hacerla lo más cómodo posible y que abarque funcionalidad en su totalidad, tendrá una infraestructura moderna y sostenible, que gozara con jardines verticales (*Ver Figura 110*) (*Ver Apéndice E: Plano 18*).

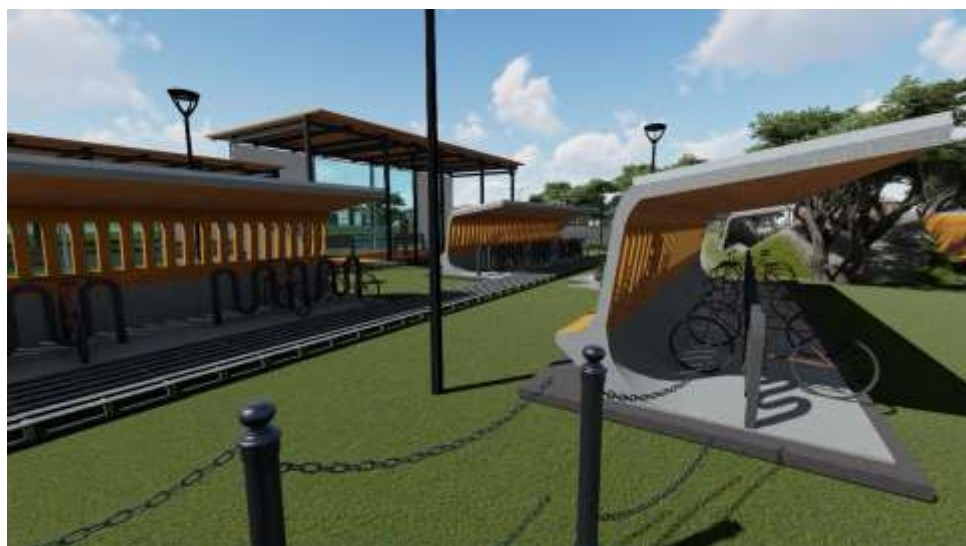
Figura 119. Diseño de estación de bicicletas públicas en el tramo de estudio

La función de este sistema de estaciones permite obtener una bicicleta temporalmente para el uso y recreación del usuario para luego ser entregada en el mismo lugar o alguna otra estación. (*Ver Figura 117 y 118*).

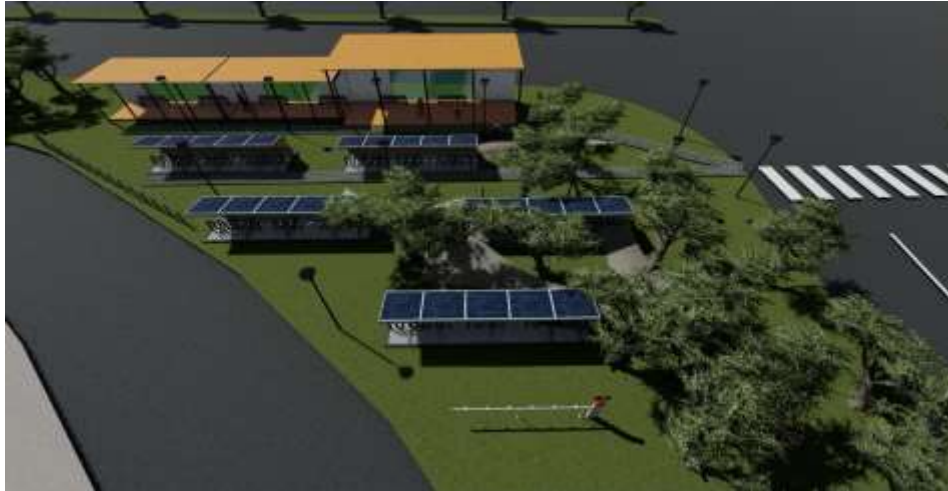
Figura 120. Diseño de estación de bicicletas públicas en el tramo de estudio

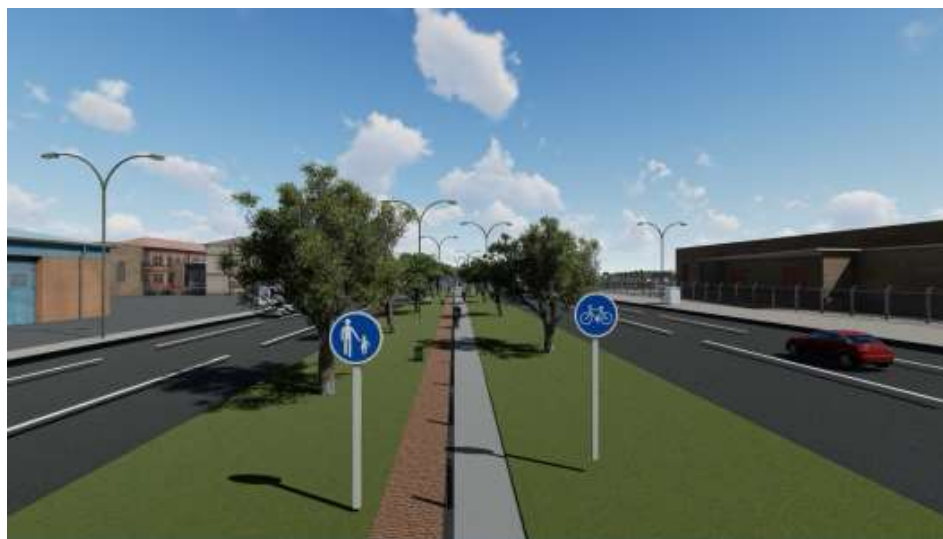
Esta área dedicada al espacio de movilización de bicicletas y caminatas es un área reducida que puede tener el mismo impacto ambiental que una acera peatonal, puesto que, abarca grandes beneficios, en la salud para los usuarios, en temas de recreación, es de utilidad para los deportistas, disminución de tráfico vehicular, esto contribuye a tener aire más limpio para respirar (cero emisiones) mientras se ahorra dinero el beneficiario y disminuye la huella de carbono, además de ello la superficie requerida para su uso es la 3era parte de un canal vehicular. Según el ISCI (Instituto Sistemas complejos de Ingeniería, 2020) señala que el ancho de la calzada debe estar comprendido entre 1,5 y 2,4m. sin embargo en situaciones de excepción se podrán aceptar anchos menores a los señalados; no menor a 1,2m para ciclovía unidireccional y no menor a 2,0m para ciclovía bidireccional. (ver figura 119) (ver plano 20 y 21).

Figura 121. Diseño de ciclovía y caminería en el tramo de estudio

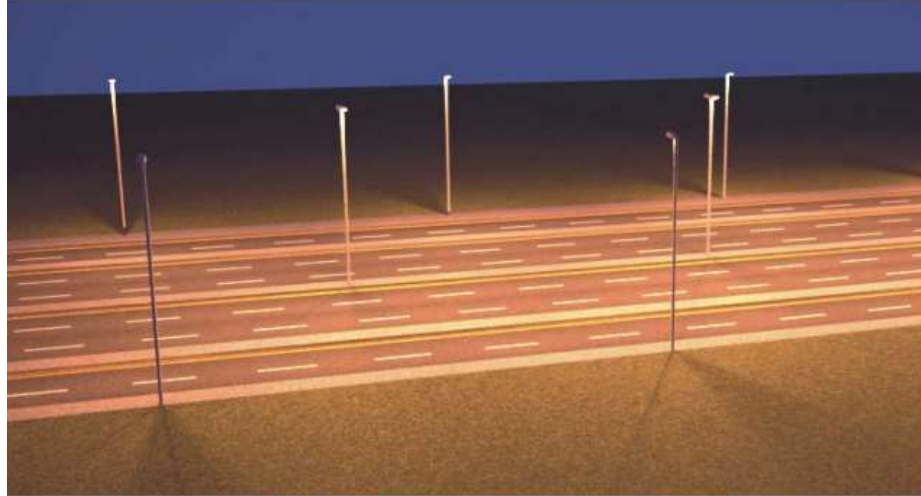
- Lámpara: 180W
- Dimensiones: 1500mm*800mm*250mm
- Temperatura del color: 8000k
- Rango visual: 80 grados (semi cut-off)
- Altura: 10 metros
- Luminosidad: 30 luxes

Figura 123. Perspectiva de sección de boulevard iluminado con equipos Semi cut-off

De acuerdo a lo establecido en el Manual de Iluminación Vial (2015) y la Norma Venezolana COVENIN 105 3290:1997, según la fisonomía de cada boulevard se deben estudiar detenidamente los sistemas de iluminación, para evitar el sembrado excesivo de postes de alumbrado, lo que causa contaminación visual y elevados costos de instalación y mantenimiento. colocaremos una separación de postes de 30 metros con las siguientes características:

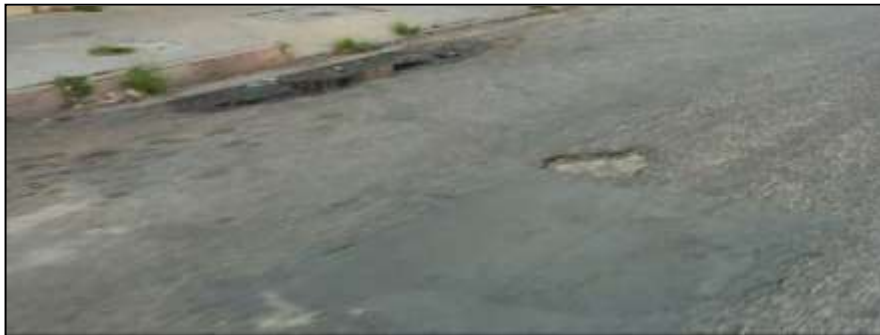
Baches, calle Rondón

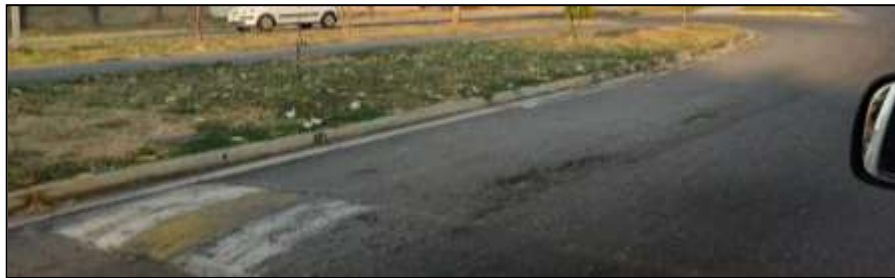
Baches, calle Páez

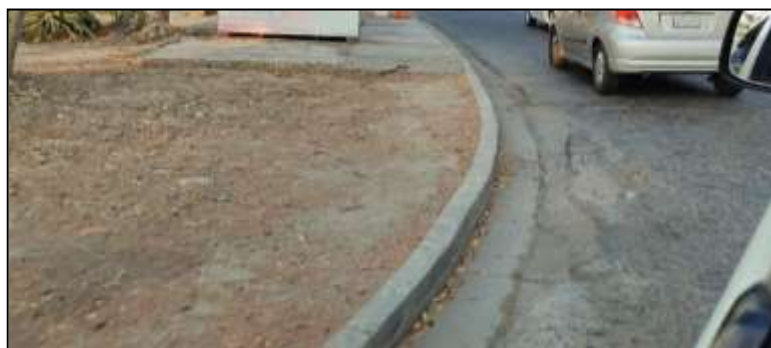
Desintegración por rotura de borde, ppal. de Montserino

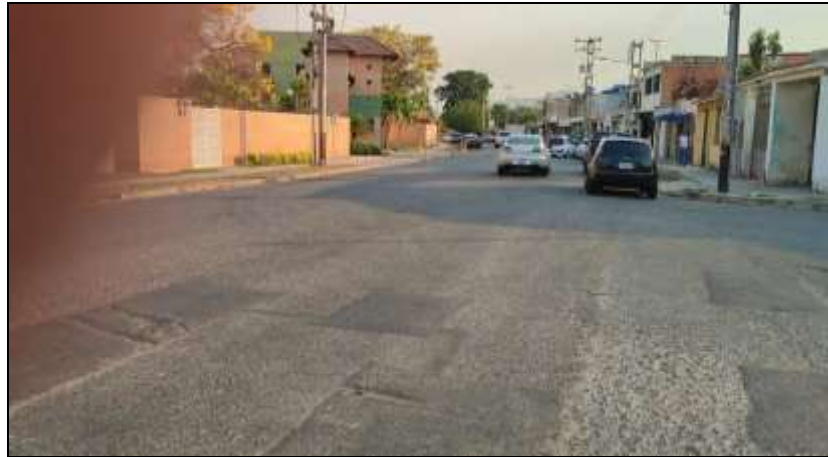
Perdida del agregado, calle Rondon

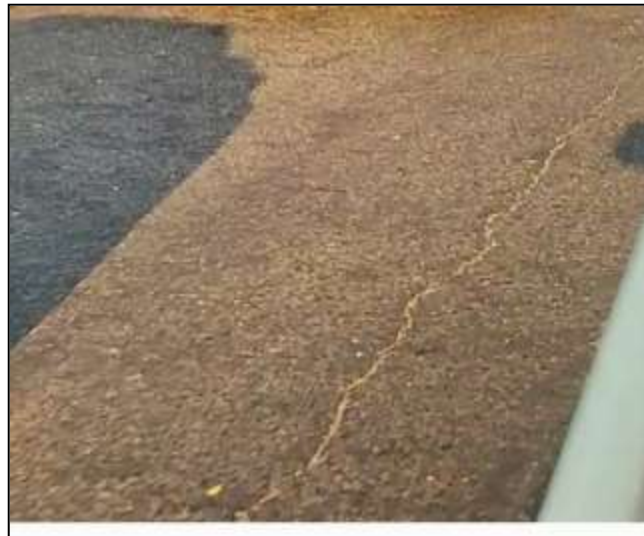
Fisura longitudinal, av. Margarita Ríos de Centeno

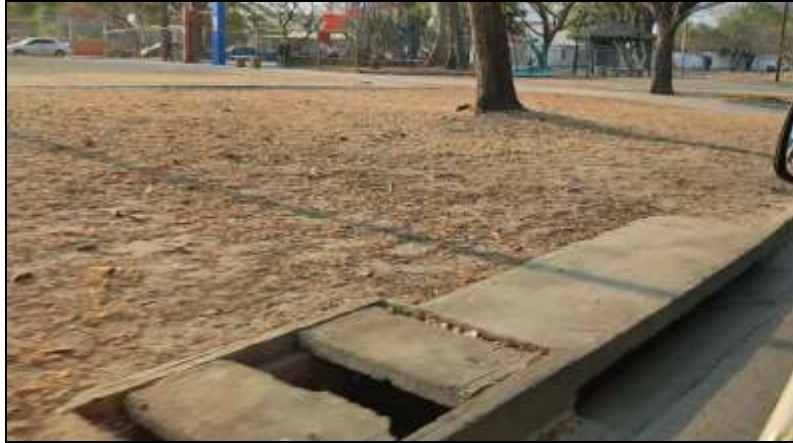
Sistema de drenaje (sumidero de ventana), calle ppal. de Montaserino

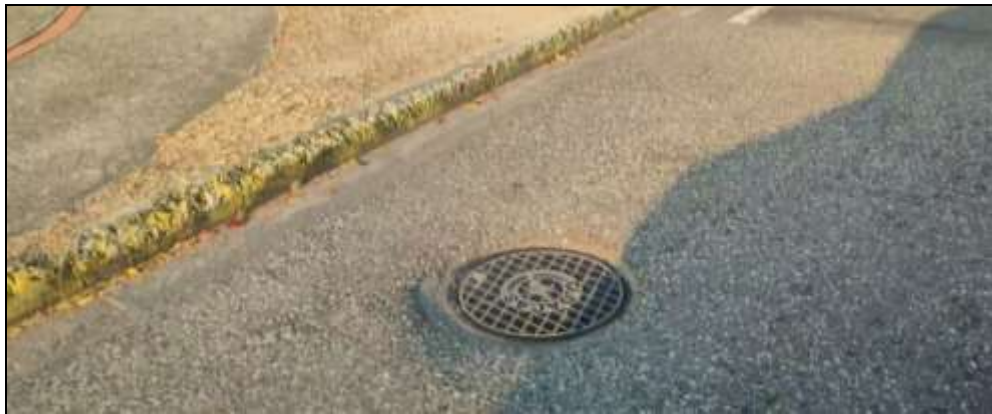
Boca de visita, av. Margarita Ríos de Centeno

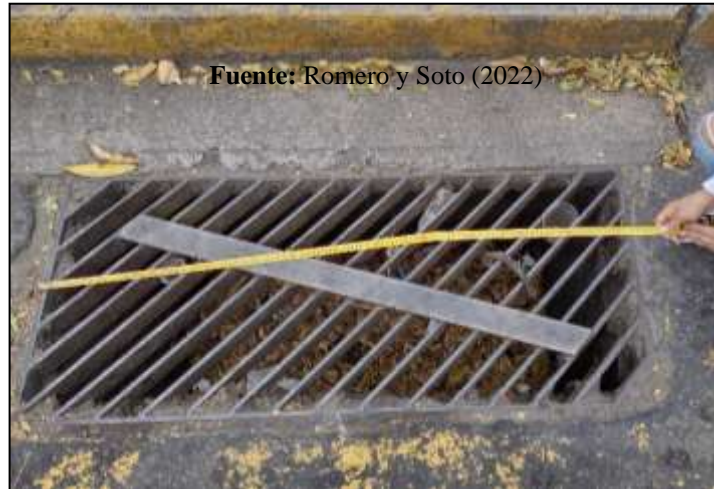
Sumidero de rejilla, calle Rondón

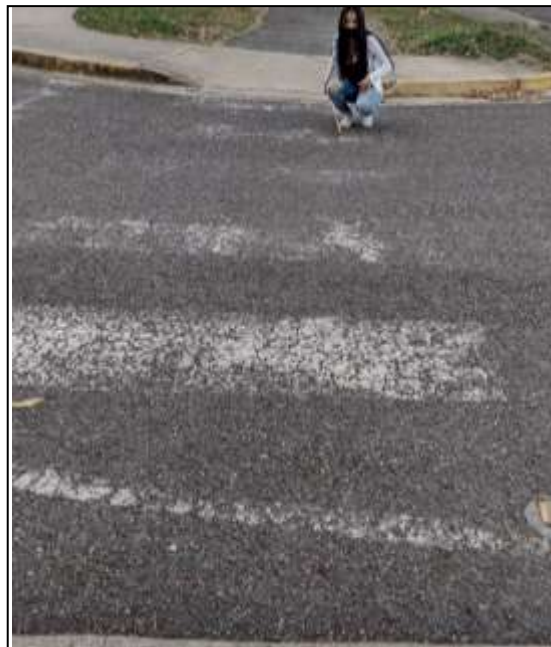
Falta de rallado peatonal, calle Páez

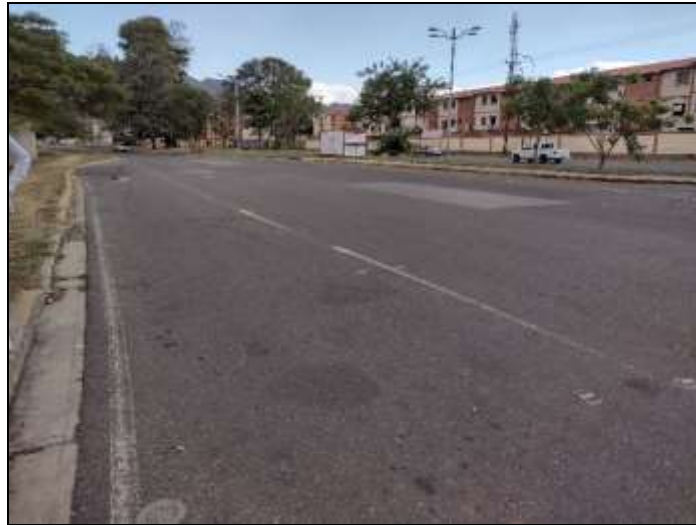
Falta de demarcación de líneas segmentadas y borde de la calzada, calle Páez

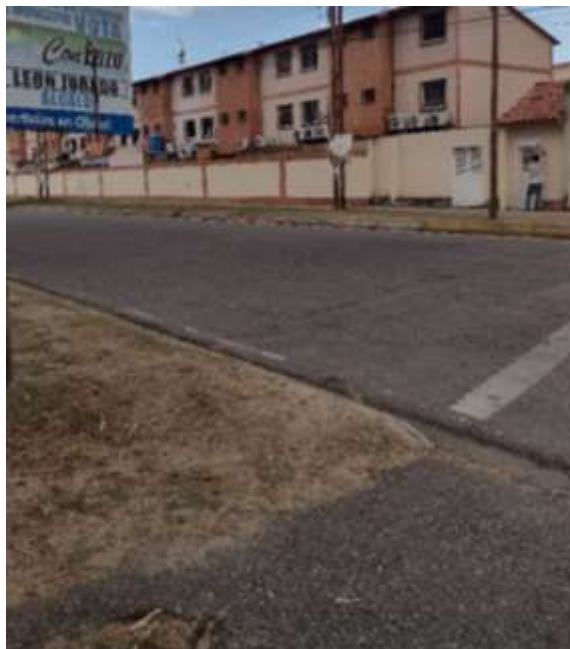
Falta de señalización vertical, calle Páez

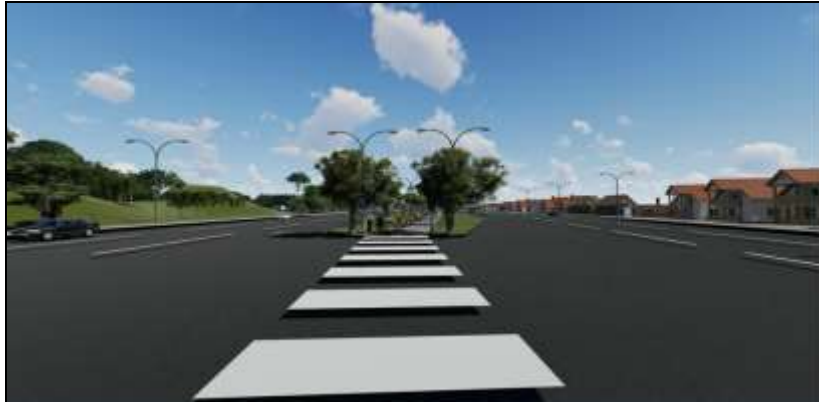
Figura 2. Vista del Boulevard Margarita Ríos de Centeno

El presente proyecto abarca una vialidad dividida en 5 tramos a lo largo de toda la av. Margarita Ríos de Centeno más sus intersecciones (con calle Rondón y ppal. De Montaserino), sin embargo, la nueva configuración geométrica de la vialidad será la misma para toda la longitud del tramo (ver figura 1, 2 y 3), donde contará con 3 canales por cada sentido de 3m cada uno, más la incorporación de una ciclovía y caminería por todo el tramo del boulevard, y adicional se presenta la configuración para las intersecciones (ver figura 1 y 2).

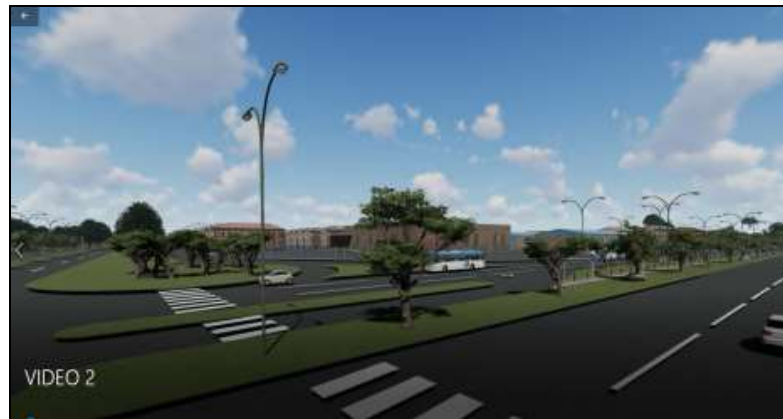
Figura 3. Vista del Boulevard Margarita Ríos de Centeno

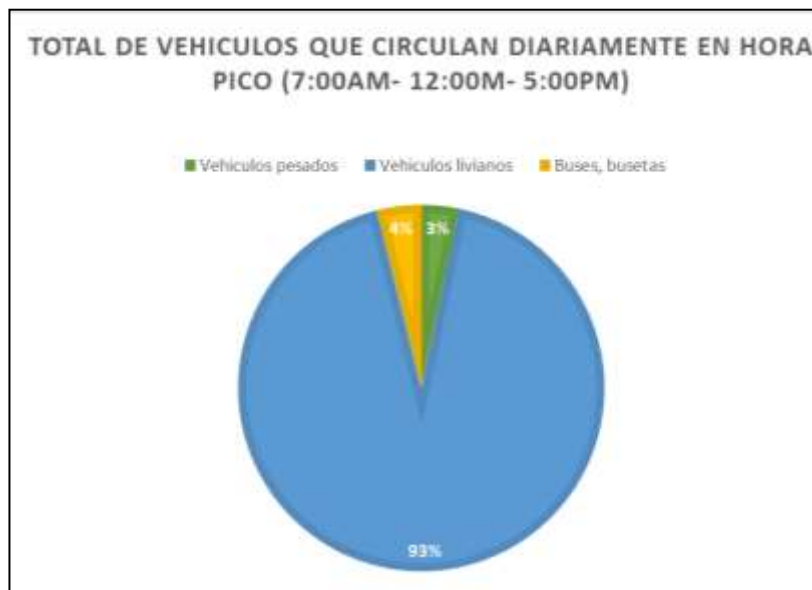
Porcentaje de vehículos en ambas direcciones.

Gráfico 1. Tipos de vehículos que circulan por la vía en estudio

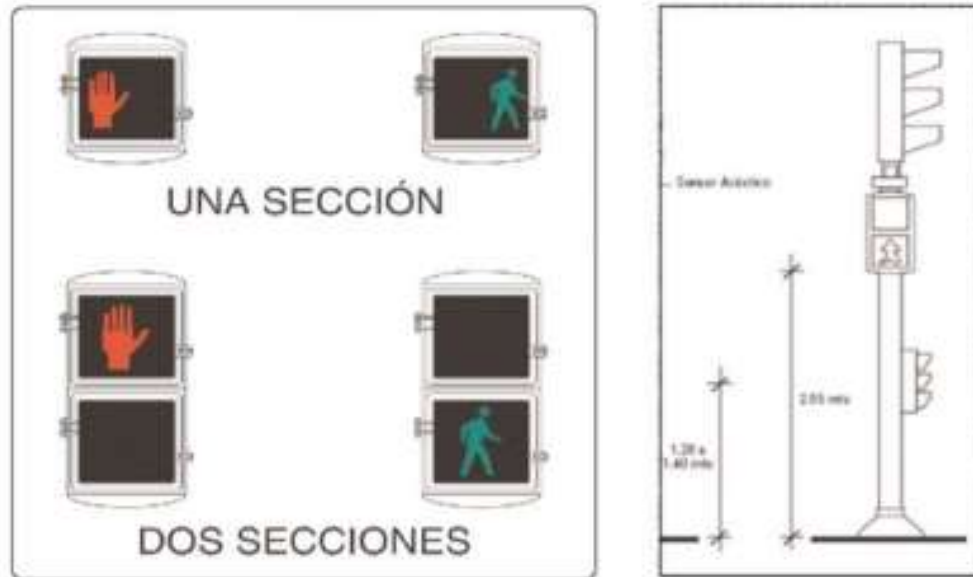
Figura 17. Ejemplo de caras de semáforos peatonales.

Ahora bien, un semáforo peatonal a diferencia de un semáforo vehicular, por un tiempo más corto de parada, se encarga de controlar el tránsito para permitir el movimiento de peatones en zonas donde el tránsito de estos es lo bastante grande. La INTT (2011) establece que las indicaciones para peatones deben iluminarse por periodos continuos. Cuando los semáforos para el control del tránsito vehicular de una intersección estén funcionando en forma intermitente, las señales para peatones deberán apagarse (*ver figura 17*).

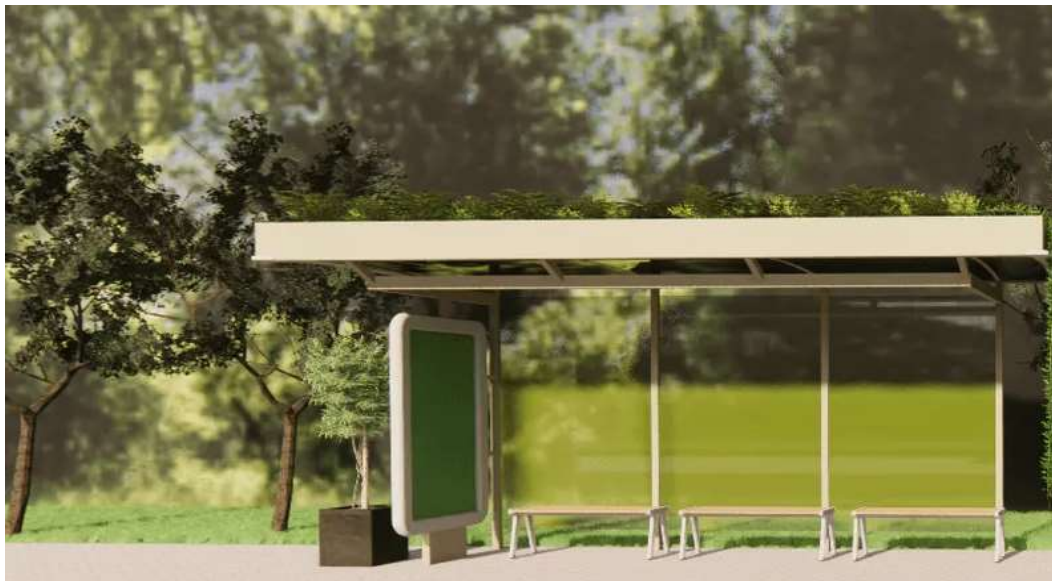
Figura 20. Vista de diseño de paradas en el tramo de estudio

Este elemento urbano, perteneciente al mobiliario urbano caracterizado por ser un espacio público, multifuncional de uso social y colectivo, de dimensiones acotadas, destinado a acoger a pasajeros en la espera de un transporte público de parada específica a dicha localización. Se sitúa en las calzadas, donde funciona a modo de referencia física visible de la existencia del paso de los autobuses. Esta estación facilita el encuentro entre pasajeros y vehículos de transporte público de superficie, por ello en dicho diseño de paradas se aspira efectuar con el objetivo de hacerla lo más cómodo posible y que abarque funcionalidad en su totalidad, tendrá una infraestructura moderna y sostenible, que gozara con jardines verticales (*Ver Figura 20*) (*Ver Apéndice H: Plano 24*).

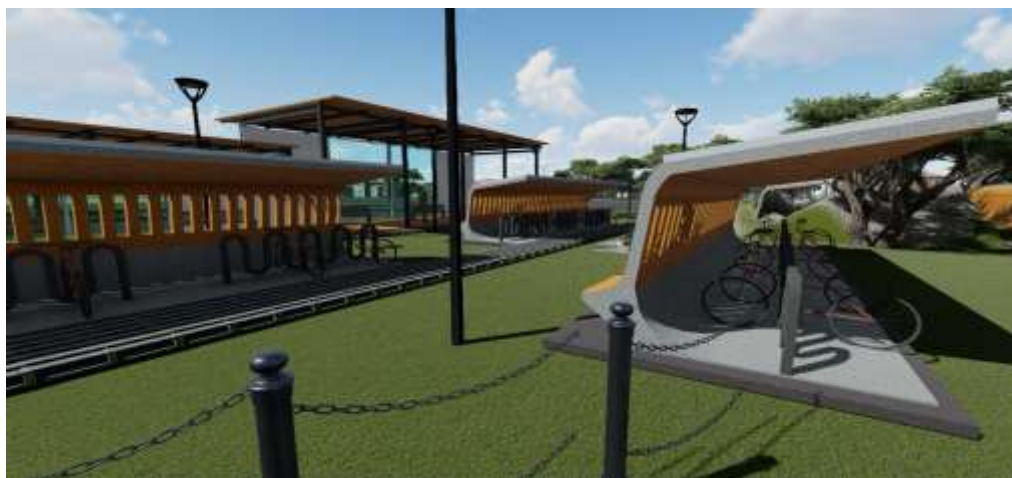
Figura 27. Diseño de estación de bicicletas públicas en el tramo de estudio

La función de este sistema de estaciones permite obtener una bicicleta temporalmente para el uso y recreación del usuario para luego ser entregada en el mismo lugar o alguna otra estación. (*Ver Figura 27*).

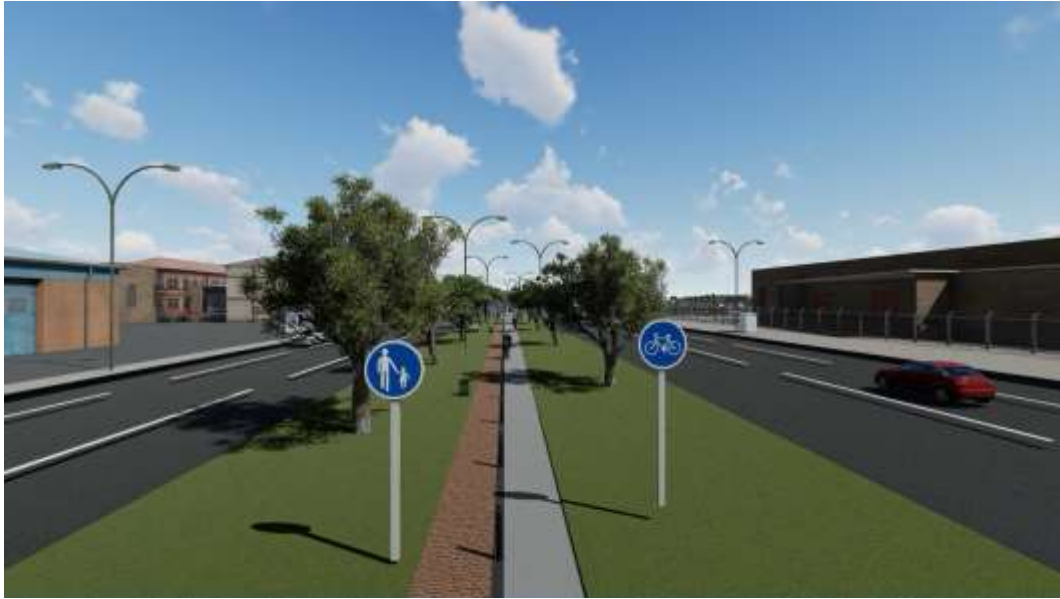
Figura 29. Diseño de ciclovía y caminería en el tramo de estudio

Esta área dedicada al espacio de movilización de bicicletas y caminatas es un área reducida que puede tener el mismo impacto ambiental que una acera peatonal, puesto que, abarca grandes beneficios, en la salud para los usuarios, en temas de recreación, es de utilidad para los deportistas, disminución de tráfico vehicular, esto contribuye a tener aire más limpio para respirar (cero emisiones) mientras se ahorra dinero el beneficiario y disminuye la huella de carbono, además de ello la superficie requerida para su uso es la 3era parte de un canal vehicular. *(ver figura 29) (ver apéndice H: plano 20 y 21).*

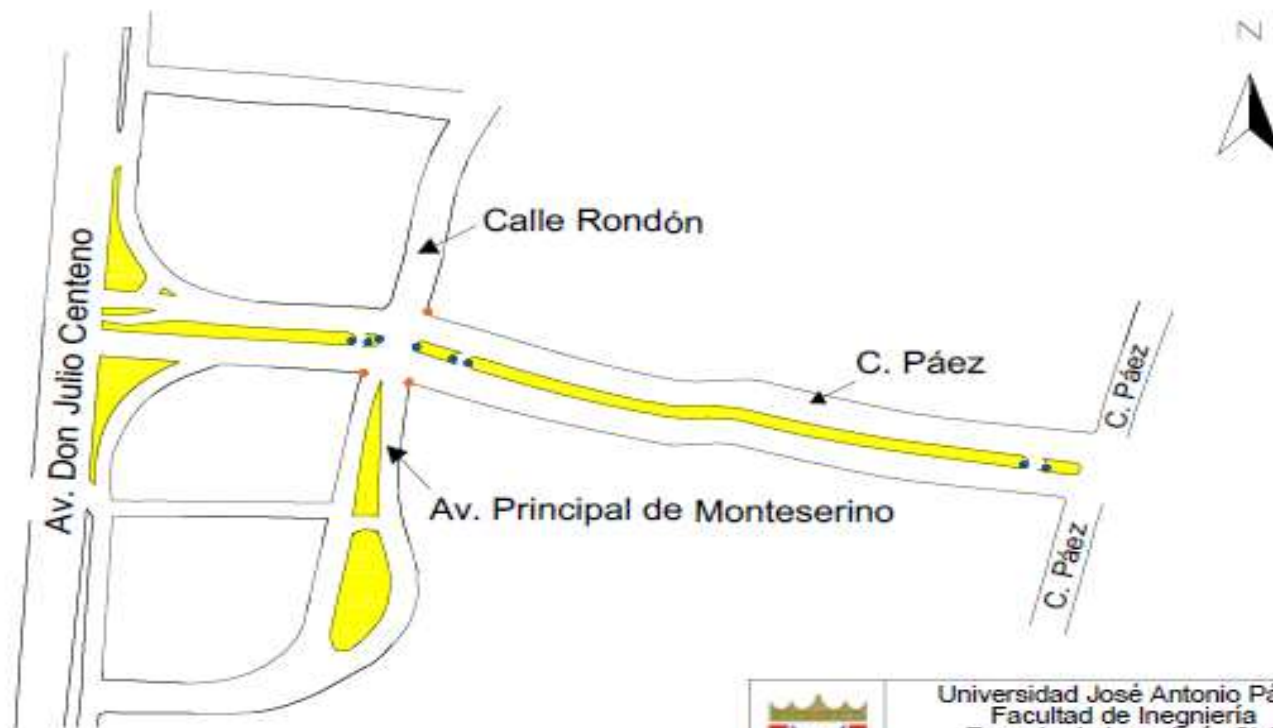
Según el INTT (2011), los semáforos son dispositivos de señalización mediante los cuales se controla la circulación de vehículos, bicicletas y peatones en vías, asignando el derecho de paso de vehículos y peatones secuencialmente por las indicaciones de luces de color rojo, amarillo y verde, siendo operados por una unidad de control; sabiendo esto, se consideró buscar otras opciones para el control de circulación en las intersecciones presentadas en este proyecto, siendo, con señalización o con el uso de rotondas, pero se encontró como la solución más eficiente y segura el colocar semáforos del tipo peatonal en las intersecciones adyacentes a la Av. Margarita Ríos de Centeno, la cual tiene intercepción con la calle Rondón principal de Monteserino y calle Páez. (*Ver Plano 17*)

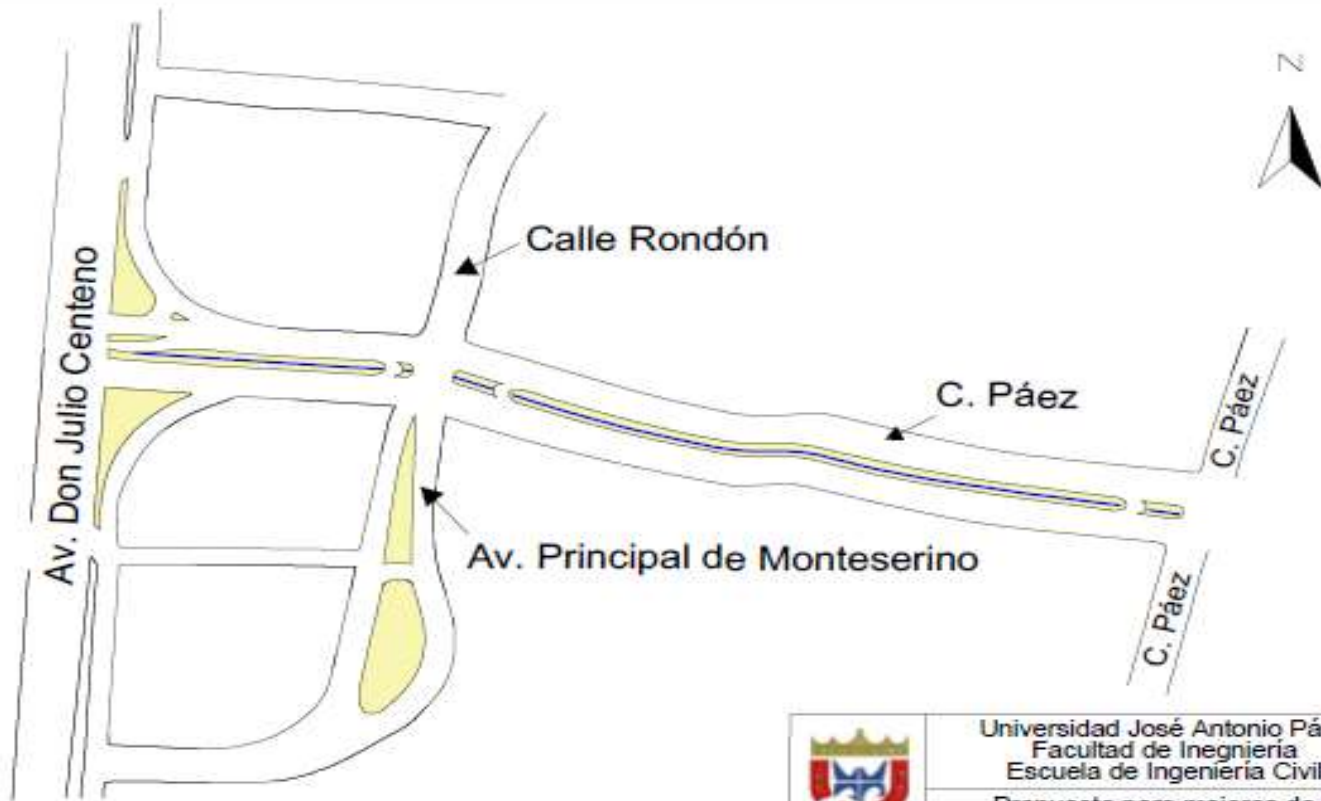
LEYENDA	
	Boulevard propuesto
	Ciclovia propuesta

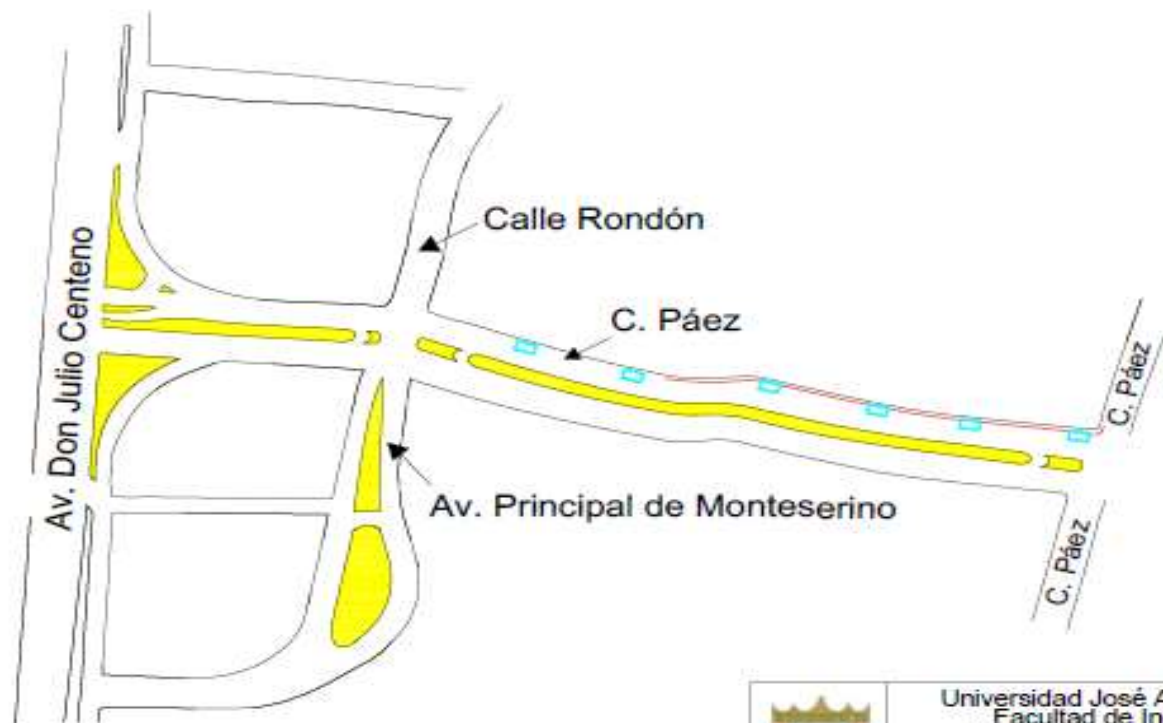
LEYENDA	
 	Boulevard propuesto
 	Ciclovía propuesta
 	Redoma propuesta
 	Caminería propuesta

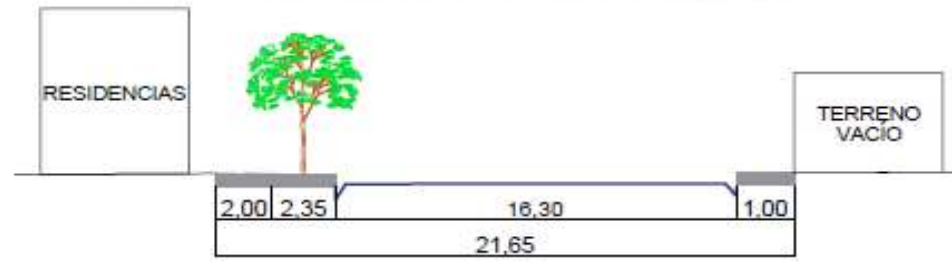
DESDE LA PROGRESIVA 0+635 A LA 0+966,40

LÁMINA 27	Universidad José Antonio Páez Facultad de Ingeniería Escuela de Ingeniería Civil
	Propuesta para mejoras de la movilidad en la avenida Margarita Ríos de Centeno en el municipio San Diego, Estado Carabobo Autores: Erika Romero CI V-22.598.313 Aliskahil Soto CI V-23.058.523
Cortes de la sección actual	
Escala: 1/40
