**PLAN DE REHABILITACIÓN VIAL EN LA ZONA  
INDUSTRIAL NORTE DE VALENCIA, ESTADO  
CARABOBO ENTRE AVENIDA PROLONGACIÓN  
MICHELENA Y CALLE 84.**

Proyecto del Trabajo de Grado para optar al título de  
**INGENIERO CIVIL**

San Diego, septiembre de 2022

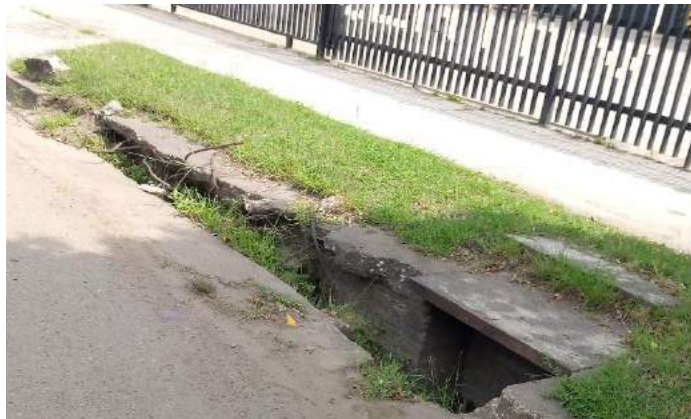
**Figura 33.** Drenaje con acero expuesto  
**Autores:** Durán y Rondón (2023)

**Drenaje de ventana con acero expuesto:** la mayoría de los sumideros de ventana presentan este defecto, producto de la pérdida o desintegración del material (concreto), generando que se exhiba el acero de refuerzo. Ver Figura 49

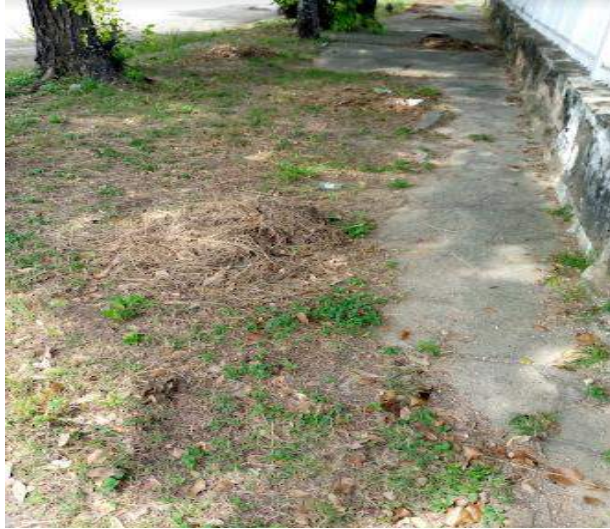
**Figura 35.** Falta de mantenimiento en acera  
**Autores:** Durán y Rondón (2023)

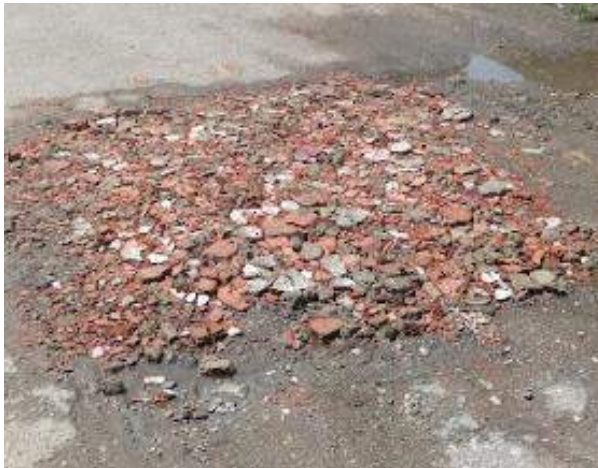
**Hueco con material de relleno  
Durán y Rondón (2023)**

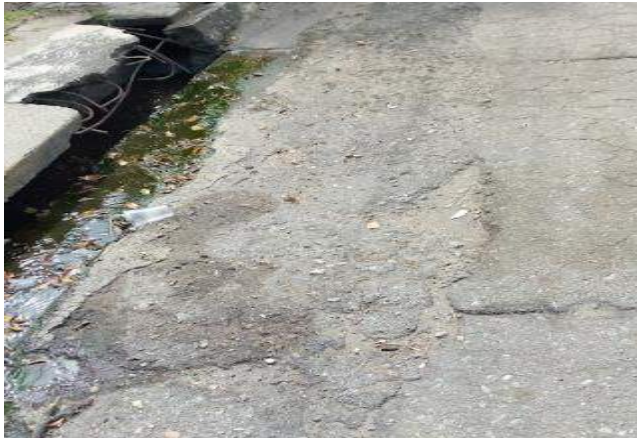
**Acero expuesto y Disgregación  
Durán y Rondón (2023)**

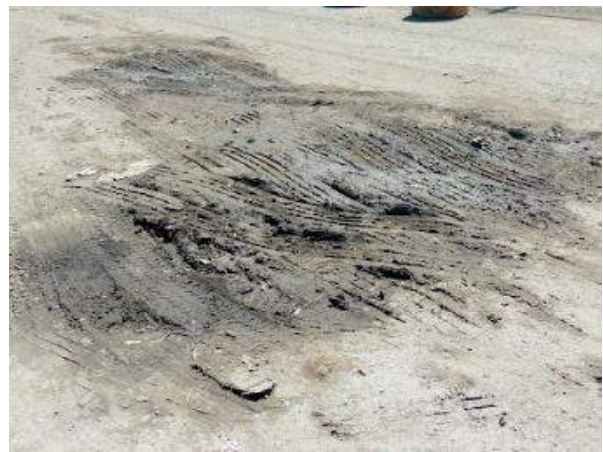
**Hueco con material de relleno  
Durán y Rondón (2023)**

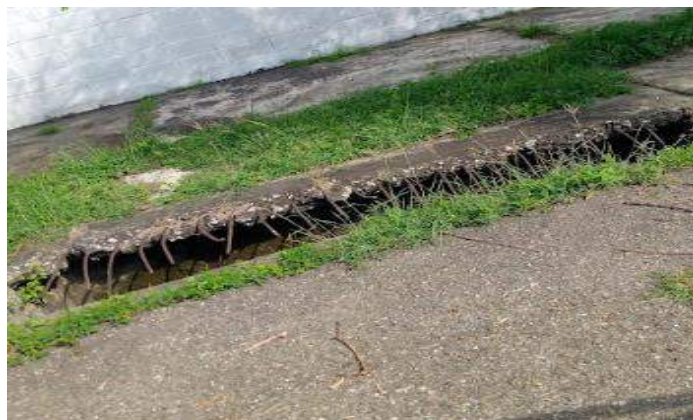
**Acero expuesto en drenaje de ventana**  
**Durán y Rondón (2023)**
