**ESTUDIO DE FACTIBILIDAD PARA LA  
REHABILITACIÓN DE LOS MUELLES  
SIERRA Y MIKE DE LA BASE NAVAL  
AGUSTÍN ARMARIO EN PUERTO CABELLO**

**Autores:** Guido Carrara  
Mayrobel Garrido

**Trabajo de grado presentado como requisito para optar por el título de  
INGENIERO CIVIL**

San Diego, Julio de 2018

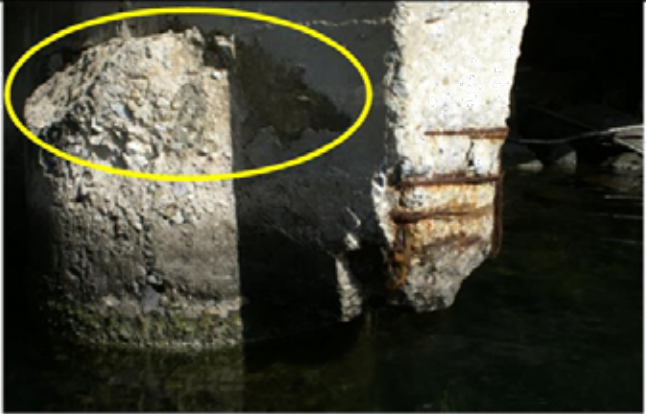
| <b>Nombre de la Estructura: Muelle Sierra</b> | | <b>Ubicación Geográfica de la Estructura: Base Naval de Puerto Cabello</b> | |
|---|---|---|--|
| H-2 | <ol style="list-style-type: none"> <li>1. Desprendimiento/Deslaminaciones: Severas mayores a de 25 mm de profundidad y diámetros mayores a 1 mm</li> <li>2. Acero Expuesto: Presente sin pérdida de sección</li> <li>3. Longitud de Grietas: Ninguna</li> <li>4. Profundidad de las Grietas: Ninguna</li> <li>5. Eflorescencia: Ninguna</li> </ol> | | |

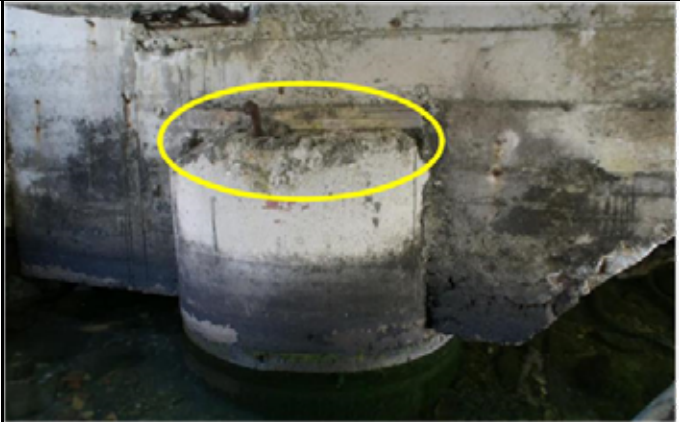
| <b>Nombre de la Estructura: Muelle Sierra</b> | | <b>Ubicación Geográfica de la Estructura: Base Naval de Puerto Cabello</b> | |
|---|---|---|--|
| I-2 | <ol style="list-style-type: none"> <li>1. Desprendimiento/Deslaminaciones: Severas mayores a de 25 mm de profundidad y diámetros mayores a 154 mm</li> <li>2. Acero Expuesto: sobrepasa el estado de condición dos (2) y se debe garantizar una revisión técnica para determinar El estado del elemento en el muelle</li> <li>3. Longitud de Grietas: Ninguno</li> <li>4. Profundidad de las Grietas: Ninguno</li> <li>5. Eflorescencia: Ninguna</li> </ol> | | |

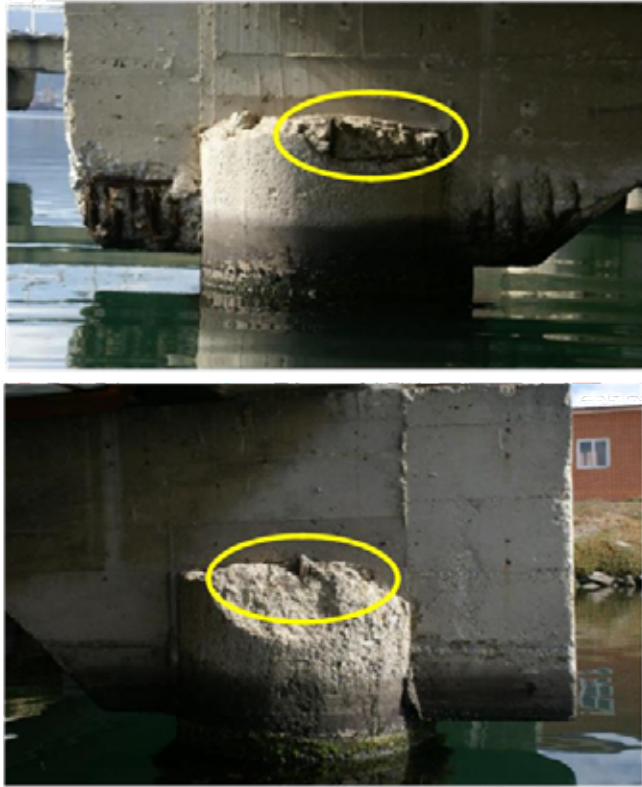
| <b>Nombre de la Estructura: Muelle Sierra</b> | | <b>Ubicación Geográfica de la Estructura: Base Naval de Puerto Cabello</b> | |
|---|---|---|--|
| H-3 | <ol style="list-style-type: none"> <li>1. Desprendimiento/Deslaminaciones: Severas mayores a de 25 mm de profundidad y diámetros mayores a 1 mm</li> <li>2. Acero Expuesto: Presente sin pérdida de sección</li> <li>3. Longitud de Grietas: Ninguno</li> <li>4. Profundidad de las Grietas: Ninguno</li> <li>5. Eflorescencia: Ninguna</li> </ol> | | |

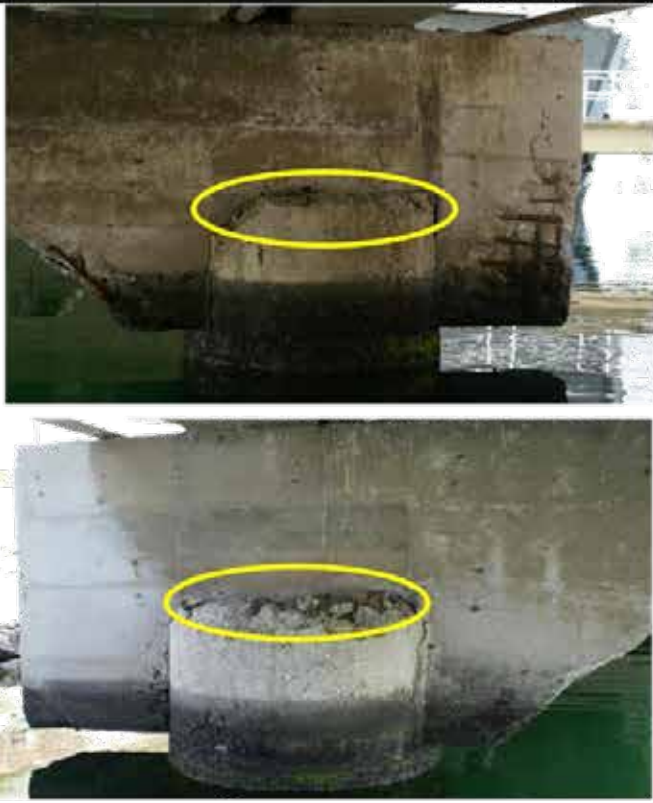
| <b>Nombre de la Estructura: Muelle Sierra</b> | | <b>Ubicación Geográfica de la Estructura: Base Naval de Puerto Cabello</b> | |
|---|---|---|--|
| I-3 | <ol style="list-style-type: none"> <li>1. Desprendimiento/Deslaminaciones: Severas mayores a de 25 mm de profundidad y diámetros mayores a 1 mm</li> <li>2. Acero Expuesto: Presente sin pérdida de sección</li> <li>3. Longitud de Grietas: Ninguno</li> <li>4. Profundidad de las Grietas: Ninguno</li> <li>5. Eflorescencia: Ninguna</li> </ol> | | |

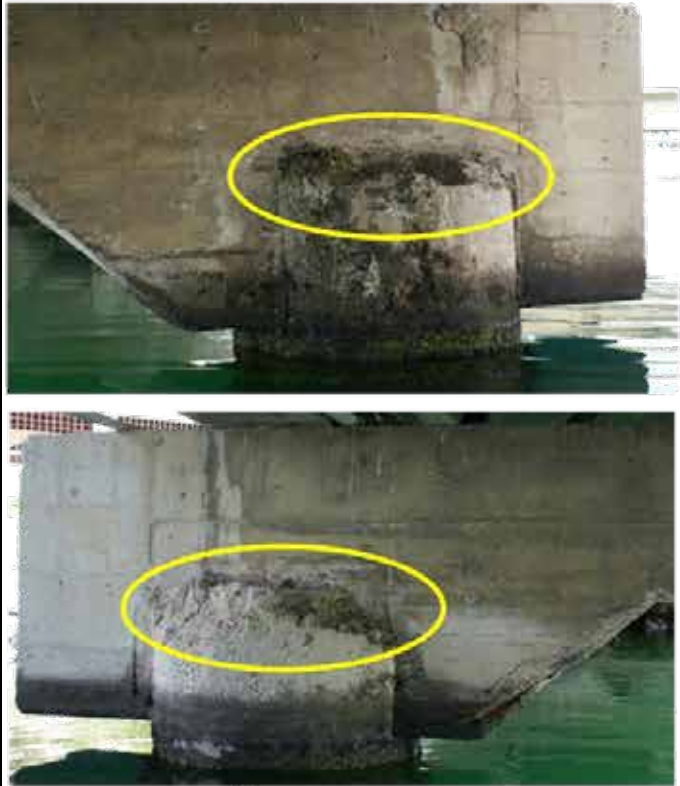
| <b>Nombre de la Estructura: Muelle Sierra</b> | | <b>Ubicación Geográfica de la Estructura: Base Naval de Puerto Cabello</b> | |
|---|---|---|---|
| I-4 | <ol style="list-style-type: none"> <li>1. Desprendimiento/Deslaminaciones: Severas mayores a de 25 mm de profundidad y diámetros mayores a 154 mm</li> <li>2. Acero Expuesto:<br/>Sobrepasa el estado de condición dos (2) y se debe garantizar una revisión técnica para determinar El estado del elemento en el muelle</li> <li>3. Longitud de Grietas: Ninguno</li> <li>4. Profundidad de las Grietas: Ninguno</li> <li>5. Eflorescencia: Ninguna</li> </ol> | | |

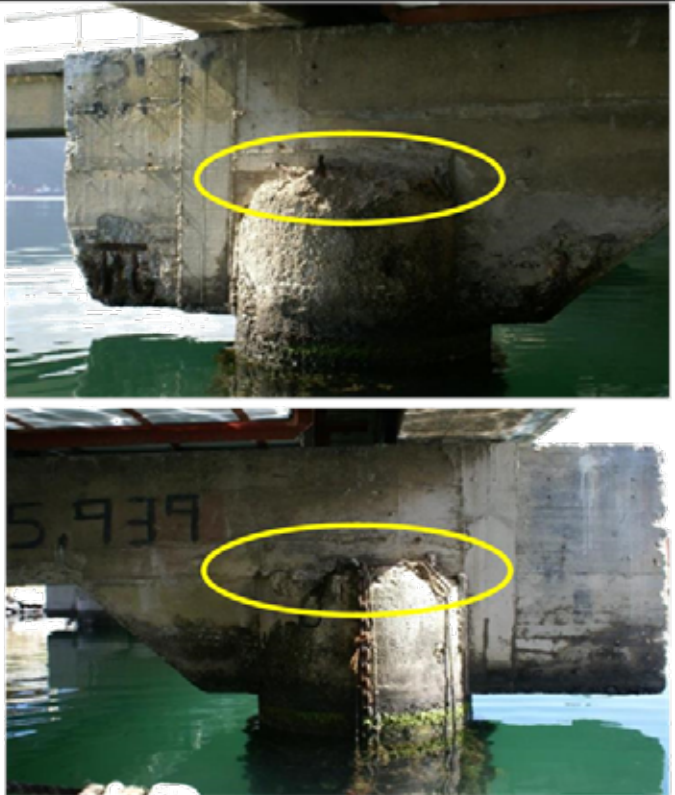
| <b>Nombre de la Estructura: Muelle Sierra</b> | | <b>Ubicación Geográfica de la Estructura: Base Naval de Puerto Cabello</b> | |
|---|---|---|--|
| H-5 | <ol style="list-style-type: none"> <li>1. Desprendimiento/Deslaminaciones: Severas mayores a de 25 mm de profundidad y diámetros mayores a 1 mm</li> <li>2. Acero Expuesto: Presente sin pérdida de sección</li> <li>3. Longitud de Grietas: Medianas (Mayores de 3.2 mm)</li> <li>4. Profundidad de las Grietas: Mediana (Profundidades mayores a 1 mm)</li> <li>5. Eflorescencia: Ninguna</li> </ol> | | |

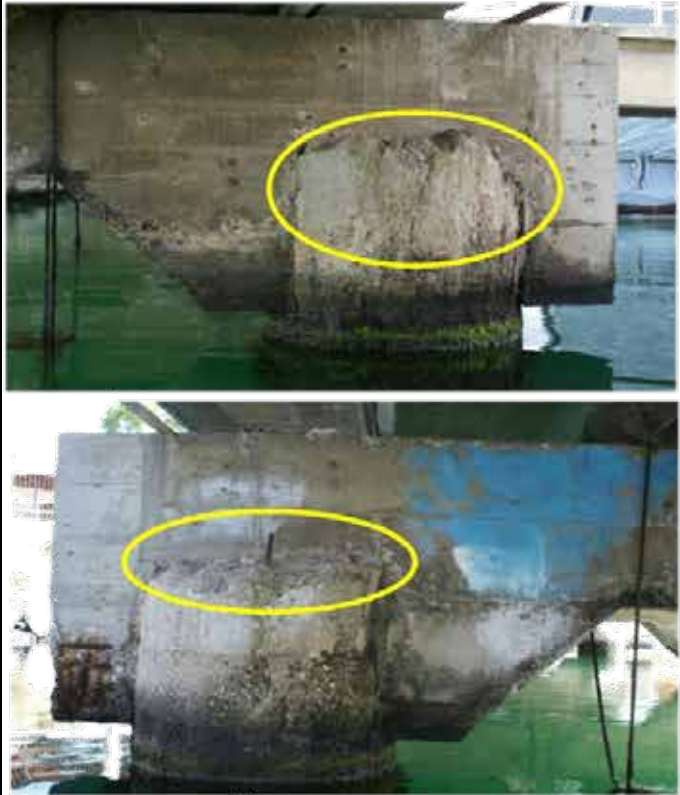
| <b>Nombre de la Estructura: Muelle Sierra</b> | | <b>Ubicación Geográfica de la Estructura: Base Naval de Puerto Cabello</b> | |
|---|---|---|---|
| I-5 | <ol style="list-style-type: none"> <li>1. Desprendimiento/Deslaminaciones: Severas mayores a de 25 mm de profundidad y diámetros mayores a 154 mm</li> <li>2. Acero Expuesto:<br/>Sobrepasa el estado de condición dos (2) y se debe garantizar una revisión técnica para determinar El estado del elemento en el muelle</li> <li>3. Longitud de Grietas: Medianas (Mayores de 3.2 mm)</li> <li>4. Profundidad de las Grietas: Mediana (Profundidades mayores a 1 mm)</li> <li>5. Eflorescencia: Ninguna</li> </ol> | | |

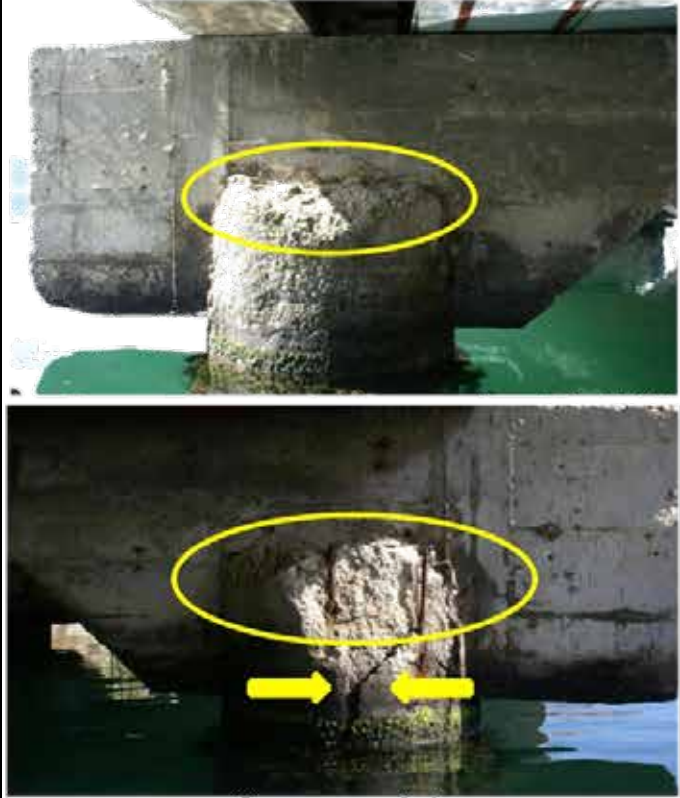
| <b>Nombre de la Estructura: Muelle Sierra</b> | | <b>Ubicación Geográfica de la Estructura: Base Naval de Puerto Cabello</b> | |
|---|---|---|---|
| H-8 | <ol style="list-style-type: none"> <li>1. Desprendimiento/Deslaminaciones: Severas mayores a de 25 mm de profundidad y diámetros mayores a 154 mm</li> <li>2. Acero Expuesto: Presente sin pérdida de sección</li> <li>3. Longitud de Grietas: más allá de el estado de condición dos (2) y se debe garantizar una revisión técnica para determinar El estado del elemento en el muelle</li> <li>4. Profundidad de las Grietas: más allá de los sobrepasa el estado de condición dos (2) y se debe garantizar una revisión técnica para determinar El estado del elemento en el muelle</li> <li>5. Eflorescencia: Ninguna</li> </ol> | | |

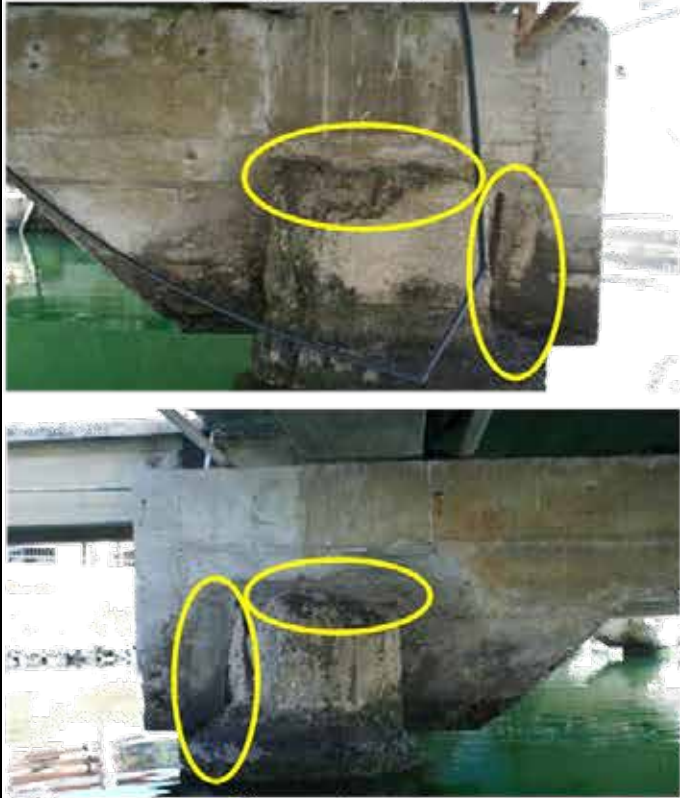
| <b>Nombre de la Estructura: Muelle Sierra</b> | | <b>Ubicación Geográfica de la Estructura: Base Naval de Puerto Cabello</b> | |
|---|---|---|---|
| I-8 | <p><b>1. Desprendimiento/Deslaminaciones:</b><br/>sobrepasa el estado de condición dos (2) y se debe garantizar una revisión técnica para determinar El estado del elemento en el muelle</p> <p><b>2. Acero Expuesto:</b><br/>sobrepasa el estado de condición dos (2) y se debe garantizar una revisión técnica para determinar El estado del elemento en el muelle</p> <p><b>3. Longitud de Grietas: Medianas (Mayores de 3.2 mm)</b></p> <p><b>4. Profundidad de las Grietas: Mediana (Profundidades mayores a 1 mm)</b></p> <p><b>5. Eflorescencia: Ninguna</b></p> | | |

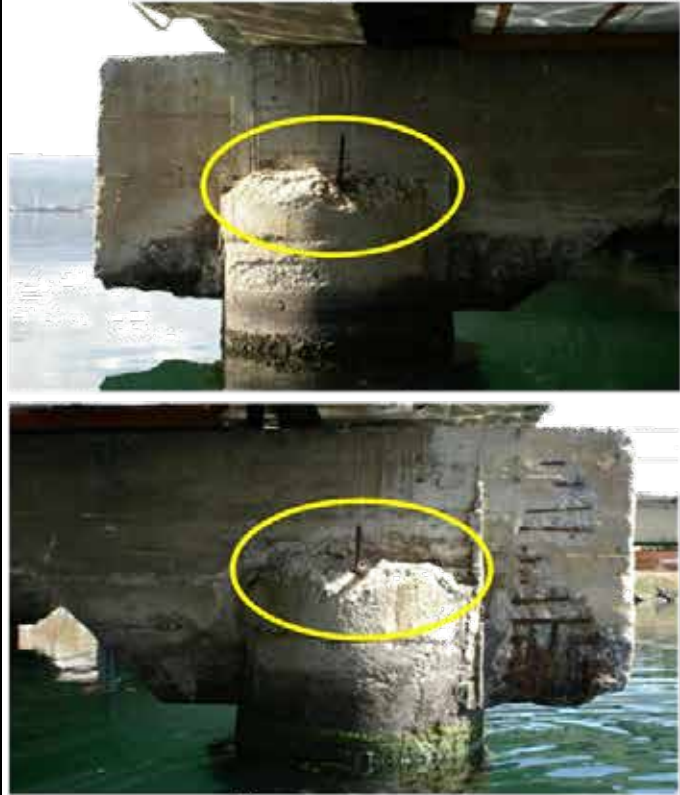
| <b>Nombre de la Estructura: Muelle Sierra</b> | | <b>Ubicación Geográfica de la Estructura: Base Naval de Puerto Cabello</b> | |
|---|---|---|---|
| H-9 | <p><b>1. Desprendimiento/Deslaminaciones:</b><br/>sobrepasa el estado de condición dos (2) y se debe garantizar una revisión técnica para determinar El estado del elemento en el muelle</p> <p><b>2. Acero Expuesto:</b><br/>sobrepasa el estado de condición dos (2) y se debe garantizar una revisión técnica para determinar El estado del elemento en el muelle</p> <p><b>3. Longitud de Grietas: Ninguna</b></p> <p><b>4. Profundidad de las Grietas: Ninguna</b></p> <p><b>5. Eflorescencia: Ninguna</b></p> | | |

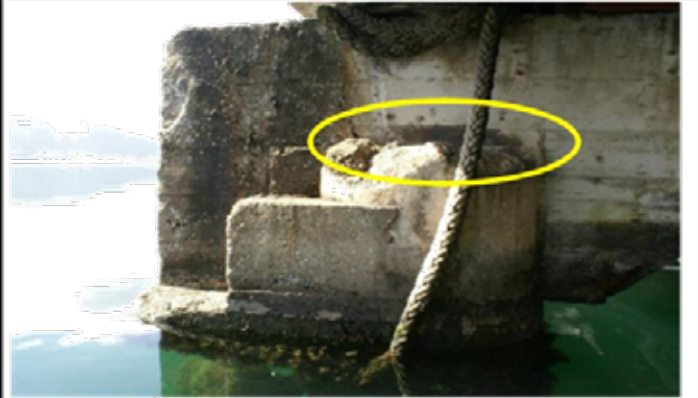
| Ubicación del Componente | Defectos Encontrados | Recuento Fotográfico |
|---|---|---|
| <div style="font-size: 48px; text-align: center;">H-10</div> | <p>1. Desprendimiento/Deslaminaciones: sobrepasa el estado de condición dos (2) y se debe garantizar una revisión técnica para determinar El estado del elemento en el muelle</p> <p>2. Acero Expuesto: Ninguno</p> <p>3. Longitud de Grietas: Ninguna</p> <p>4. Profundidad de las Grietas: Ninguna</p> <p>5. Eflorescencia: Ninguna</p> | |

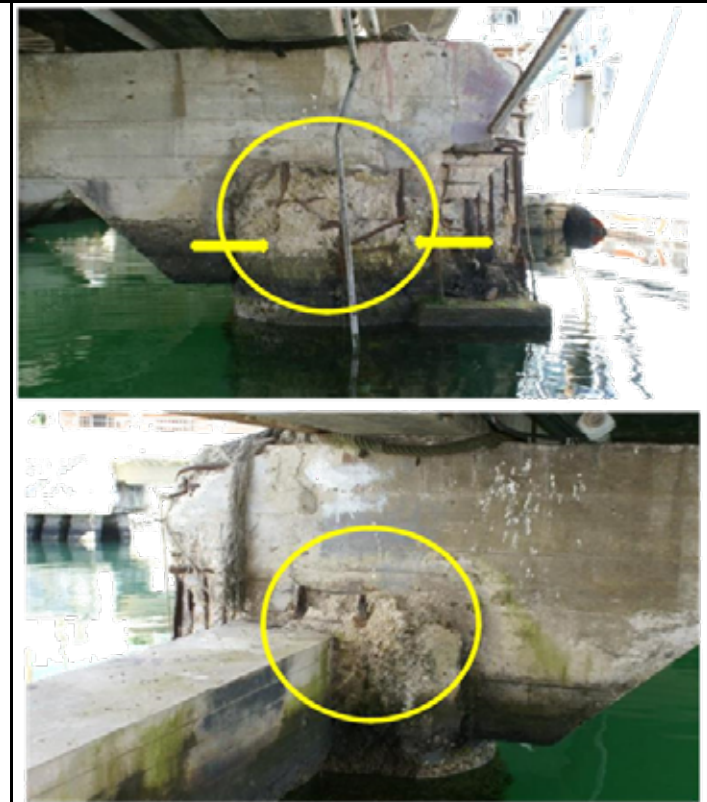
**I-10**

1. Desprendimiento/Deslaminaciones: sobrepasa el estado de condición dos (2) y se debe garantizar una revisión técnica para determinar El estado del elemento en el muelle
2. Acero Expuesto: sobrepasa el estado de condición dos (2) y se debe garantizar una revisión técnica para determinar El estado del elemento en el muelle
3. Longitud de Grietas: más allá de el estado de condición dos (2) y se debe garantizar una revisión técnica para determinar El estado del elemento en el muelle
4. Profundidad de las Grietas: más allá de los sobrepasa el estado de condición dos (2) y se debe garantizar una revisión técnica para determinar El estado del elemento en el muelle
5. Eflorescencia: Ninguna

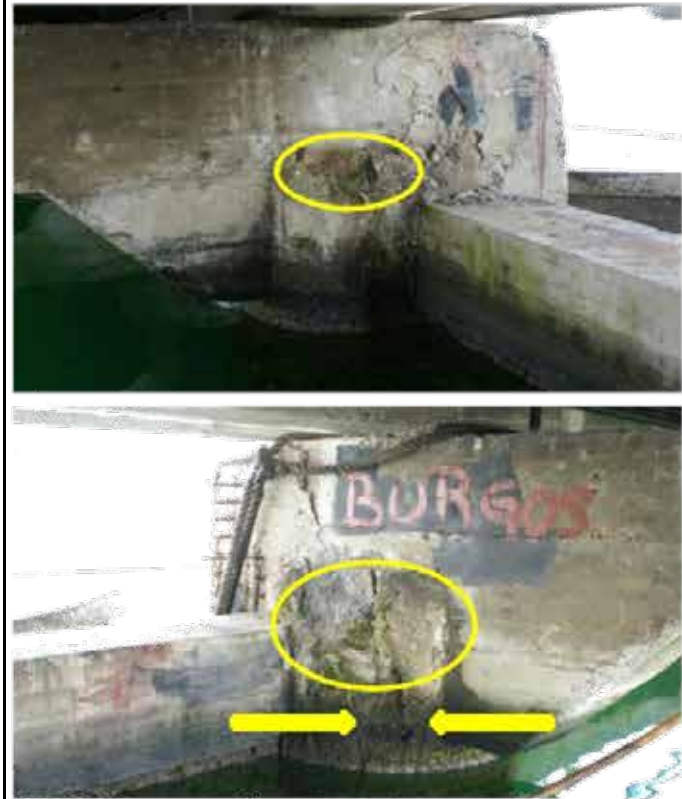
| Ubicación del Componente | Defectos Encontrados | Recuento Fotográfico |
|---|---|---|
| <div>I-11</div> | 1. Desprendimiento/Deslaminaciones: sobrepasa el estado de condición dos (2) y se debe garantizar una revisión técnica para determinar El estado del elemento en el muelle | |
| | 2. Acero Expuesto: sobrepasa el estado de condición dos (2) y se debe garantizar una revisión técnica para determinar El estado del elemento en el muelle | |
| | 3. Longitud de Grietas: más allá de el estado de condición dos (2) y se debe garantizar una revisión técnica para determinar El estado del elemento en el muelle | |

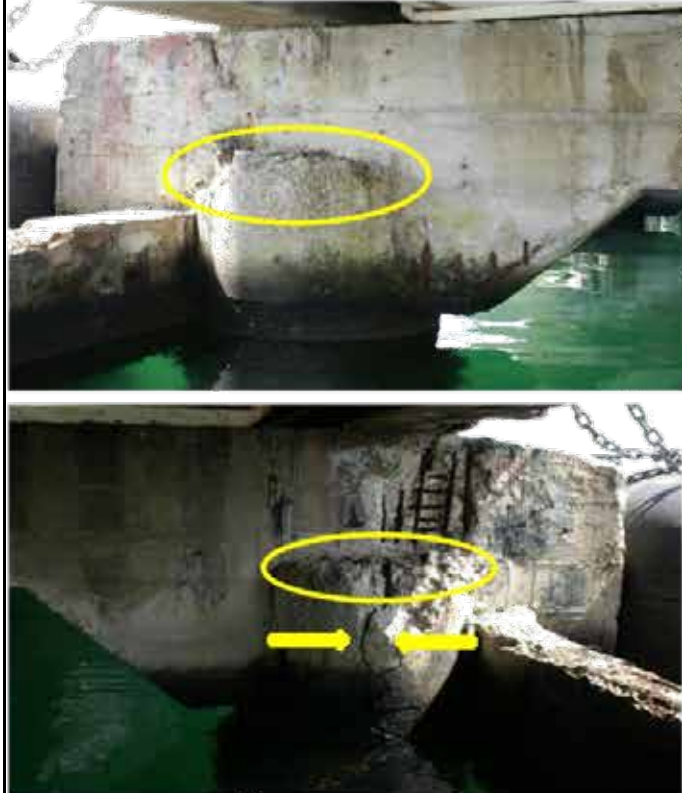
| Ubicación del Componente | Defectos Encontrados | Recuento Fotográfico |
|---|---|---|
| <div>H-12</div> | 1. Desprendimiento/Deslaminaciones: sobrepasa el estado de condición dos (2) y se debe garantizar una revisión técnica para determinar El estado del elemento en el muelle | |
| | 2. Acero Expuesto: sobrepasa el estado de condición dos (2) y se debe garantizar una revisión técnica para determinar El estado del elemento en el muelle | |
| | 3. Longitud de Grietas: más allá de el estado de condición dos (2) y se debe garantizar una revisión técnica para determinar El estado del elemento en el muelle | |

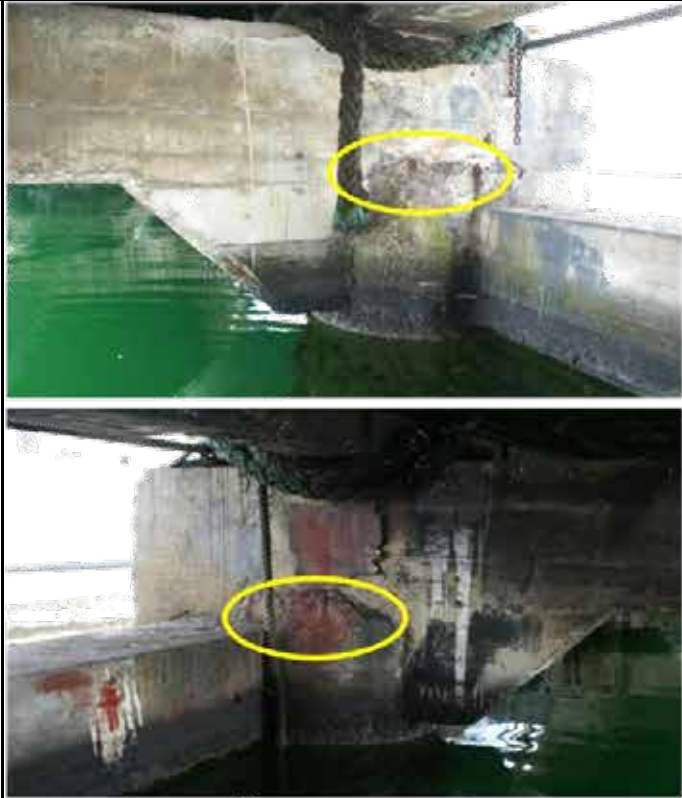
| Ubicación del Componente | Defectos Encontrados | Recuento Fotográfico |
|---|---|---|
| <h1>I-13</h1> | <p>1. Desprendimiento/Deslaminaciones: sobrepasa el estado de condición dos (2) y se debe garantizar una revisión técnica para determinar El estado del elemento en el muelle</p> <p>2. Acero Expuesto: sobrepasa el estado de condición dos (2) y se debe garantizar una revisión técnica para determinar El estado del elemento en el muelle</p> <p>3. Longitud de Grietas: Ninguna</p> <p>4. Profundidad de las Grietas: Ninguna</p> <p>5. Eflorescencia: Ninguna</p> | |

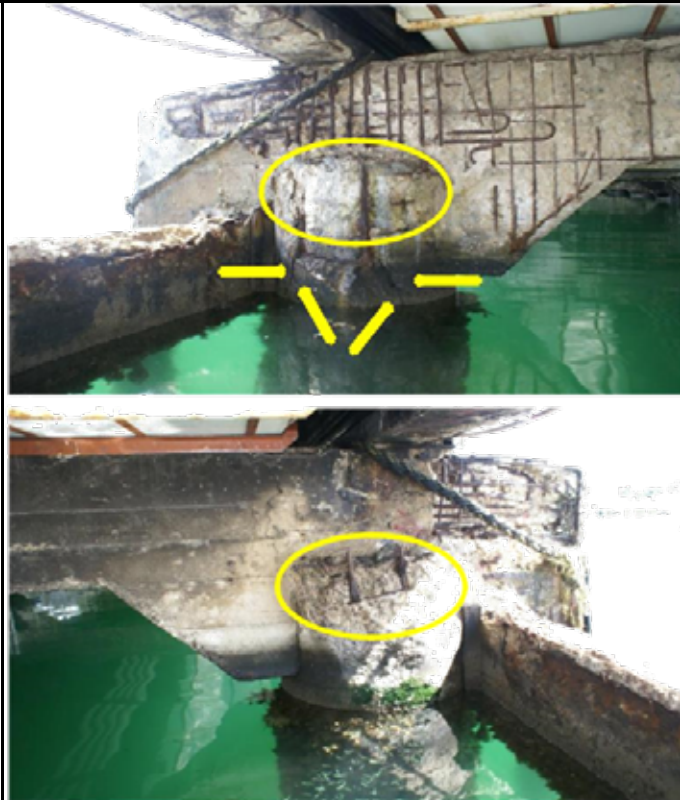
| Ubicación del Componente | Defectos Encontrados | Recuento Fotográfico |
|---|---|---|
| <div>H-14</div> | 1. Desprendimiento/Deslaminaciones: sobrepasa el estado de condición dos (2) y se debe garantizar una revisión técnica para determinar El estado del elemento en el muelle | |
| | 2. Acero Expuesto: sobrepasa el estado de condición dos (2) y se debe garantizar una revisión técnica para determinar El estado del elemento en el muelle | |
| | 3. Longitud de Grietas: más allá de el estado de condición dos (2) y se debe garantizar una revisión técnica para determinar El estado del elemento en el muelle | |
| | 4. Profundidad de las Grietas: más allá de los sobrepasa el estado de condición dos (2) y se debe garantizar una revisión técnica para determinar El estado del elemento en el muelle | |

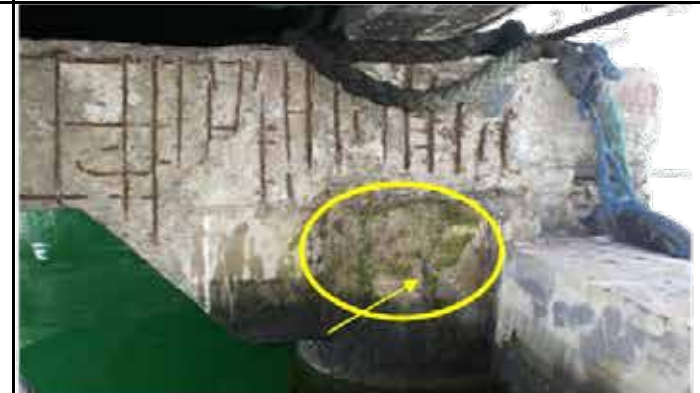
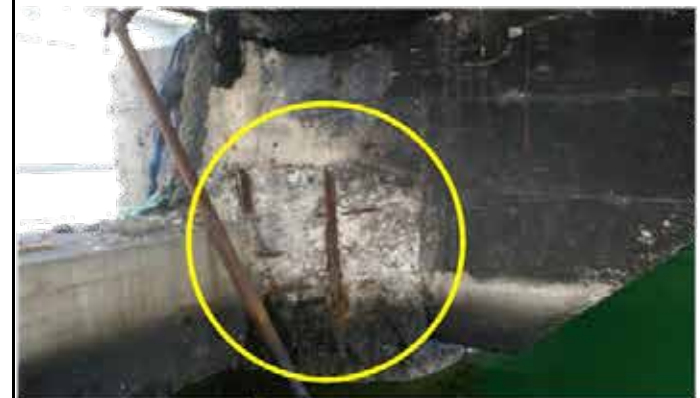
**I-14**

1. Desprendimiento/Deslaminaciones: sobrepasa el estado de condición dos (2) y se debe garantizar una revisión técnica para determinar El estado del elemento en el muelle
2. Acero Expuesto: sobrepasa el estado de condición dos (2) y se debe garantizar una revisión técnica para determinar El estado del elemento en el muelle
3. Longitud de Grietas: más allá de el estado de condición dos (2) y se debe garantizar una revisión técnica para determinar El estado del elemento en el muelle
4. Profundidad de las Grietas: más allá de los sobrepasa el estado de condición dos (2) y se debe garantizar una revisión técnica para determinar El estado del elemento en el muelle
5. Eflorescencia: Ninguna

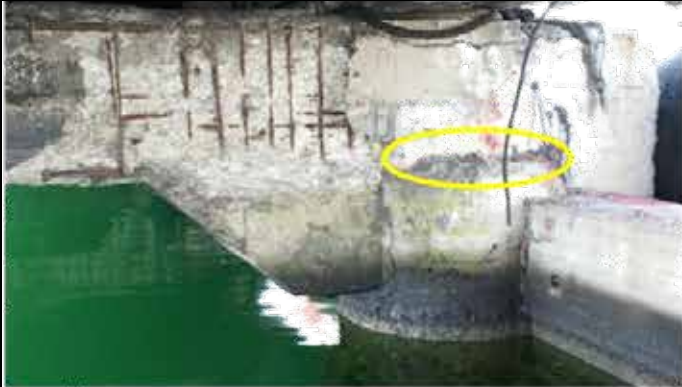
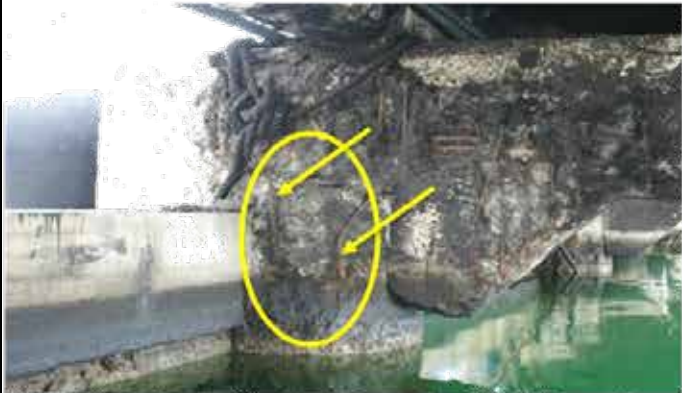
| Ubicación del Componente | Defectos Encontrados | Recuento Fotográfico |
|---|---|---|
| <div>I-15</div> | 1. Desprendimiento/Deslaminaciones:<br>sobrepasa el estado de condición dos (2) y se debe garantizar una revisión técnica para determinar El estado del elemento en el muelle | <div></div> <div></div> |
| | 2. Acero Expuesto:<br>sobrepasa el estado de condición dos (2) y se debe garantizar una revisión técnica para determinar El estado del elemento en el muelle | |

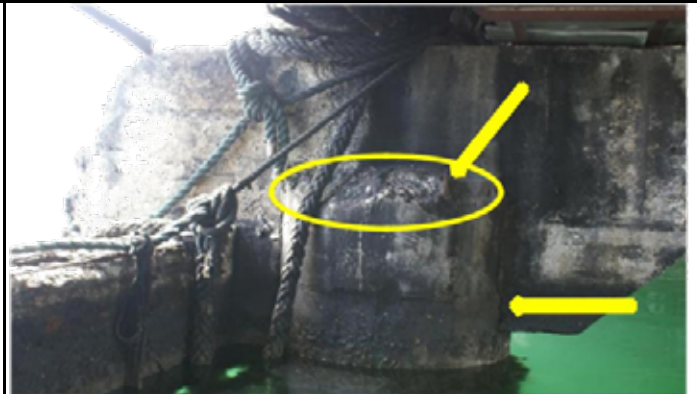
| Ubicación del Componente | Defectos Encontrados | Recuento Fotográfico |
|---|---|---|
| <div>H-16</div> | <div>1. Desprendimiento/Deslaminaciones:<br/>sobrepasa el estado de<br/>condición dos (2) y se debe garantizar una revisión<br/>técnica para determinar El estado del elemento<br/>en el muelle</div> <div>2. Acero Expuesto:<br/>sobrepasa el estado de condición dos (2) y<br/>se debe garantizar una revisión técnica para<br/>determinar El estado del elemento en el muelle</div> <div>3. Longitud de Grietas: más allá de<br/>el estado de condición dos<br/>(2) y se debe garantizar una revisión técnica para<br/>determinar El estado del elemento en el muelle</div> <div>4. Profundidad de las Grietas: más<br/>allá de los sobrepasa el estado de<br/>condición dos (2) y se debe garantizar una revisión<br/>técnica para determinar El estado del elemento<br/>en el muelle</div> <div>5. Eflorescencia: Ninguna</div> | |

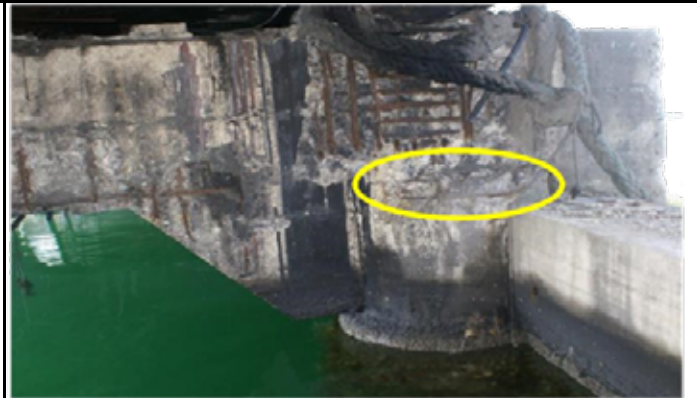
| Ubicación del Componente | Defectos Encontrados | Recuento Fotográfico |
|---|---|---|
| I-16 | 1. Desprendimiento/Deslaminaciones:<br>sobrepasa el estado de<br>condición dos (2) y se debe garantizar una revisión<br>técnica para determinar El estado del elemento<br>en el muelle | |
| | 2. Acero Expuesto:<br>sobrepasa el estado de condición dos (2) y<br>se debe garantizar una revisión técnica para<br>determinar El estado del elemento en el muelle | |

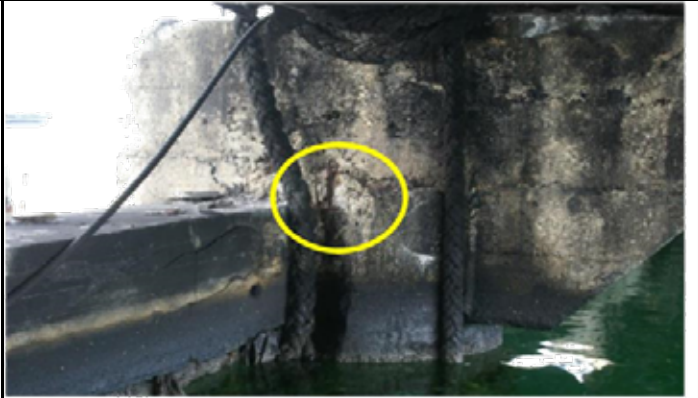
| Ubicación del Componente | Defectos Encontrados | Recuento Fotográfico |
|---|---|---|
| <h1>I-17</h1> | <p><b>1. Desprendimiento/Deslaminaciones:</b><br/>sobrepasa el estado de condición dos (2) y se debe garantizar una revisión técnica para determinar El estado del elemento en el muelle</p> <p><b>2. Acero Expuesto:</b><br/>sobrepasa el estado de condición dos (2) y se debe garantizar una revisión técnica para determinar El estado del elemento en el muelle</p> <p><b>3. Longitud de Grietas:</b> Ninguna</p> <p><b>4. Profundidad de las Grietas:</b> Ninguna</p> <p><b>5. Eflorescencia:</b> Ninguna</p> | |

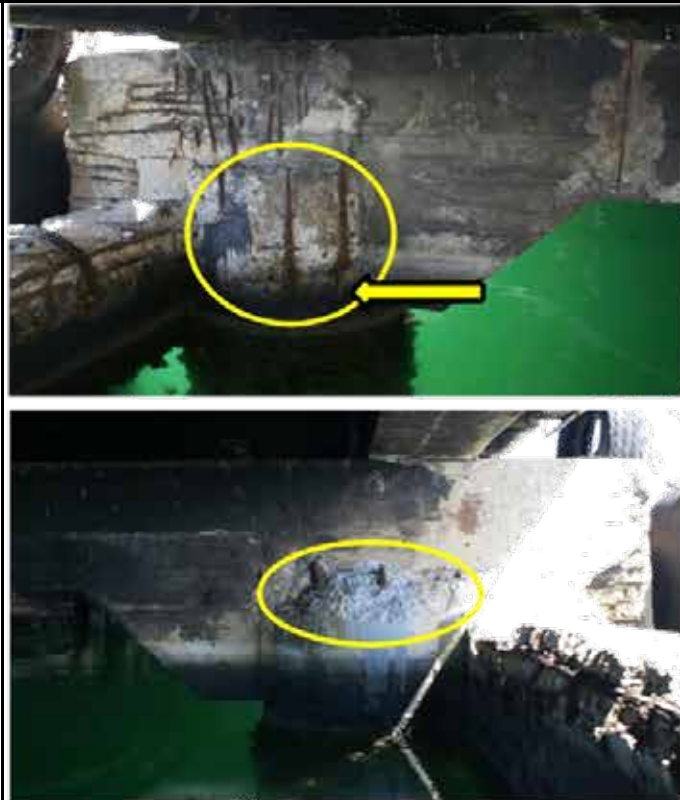
| Ubicación del Componente | Defectos Encontrados | Recuento Fotográfico |
|---|---|---|
| <div>H-19</div> | 1. Desprendimiento/Deslaminaciones: sobrepasa el estado de condición dos (2) y se debe garantizar una revisión técnica para determinar El estado del elemento en el muelle | |
| | 2. Acero Expuesto: sobrepasa el estado de condición dos (2) y se debe garantizar una revisión técnica para determinar El estado del elemento en el muelle | |
| | 3. Longitud de Grietas: más allá de el estado de condición dos (2) y se debe garantizar una revisión técnica para determinar El estado del elemento en el muelle | |
| | 4. Profundidad de las Grietas: más allá de los sobrepasa el estado de condición dos (2) y se debe garantizar una revisión técnica para determinar El estado del elemento en el muelle | |

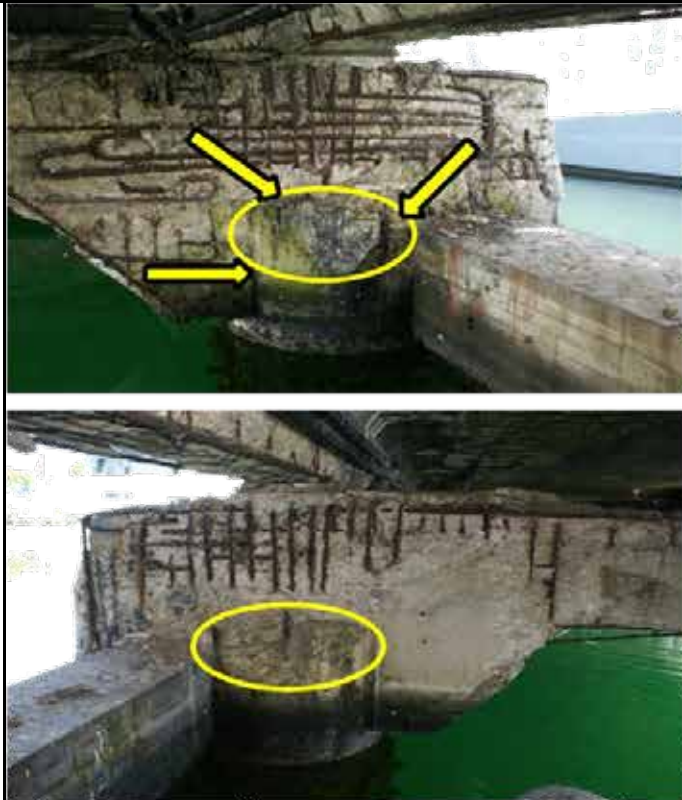
| Ubicación del Componente | Defectos Encontrados | Recuento Fotográfico |
|---|---|---|
| I-21 | 1. Desprendimiento/Deslaminaciones: sobrepasa el estado de condición dos (2) y se debe garantizar una revisión técnica para determinar El estado del elemento en el muelle | |
| | 2. Acero Expuesto: sobrepasa el estado de condición dos (2) y se debe garantizar una revisión técnica para determinar El estado del elemento en el muelle | |
| | 3. Longitud de Grietas: más allá de el estado de condición dos (2) y se debe garantizar una revisión técnica para determinar El estado del elemento en el muelle | |
| | 4. Profundidad de las Grietas: más allá de los sobrepasa el estado de condición dos (2) y se debe garantizar una revisión técnica para determinar El estado del elemento en el muelle | |

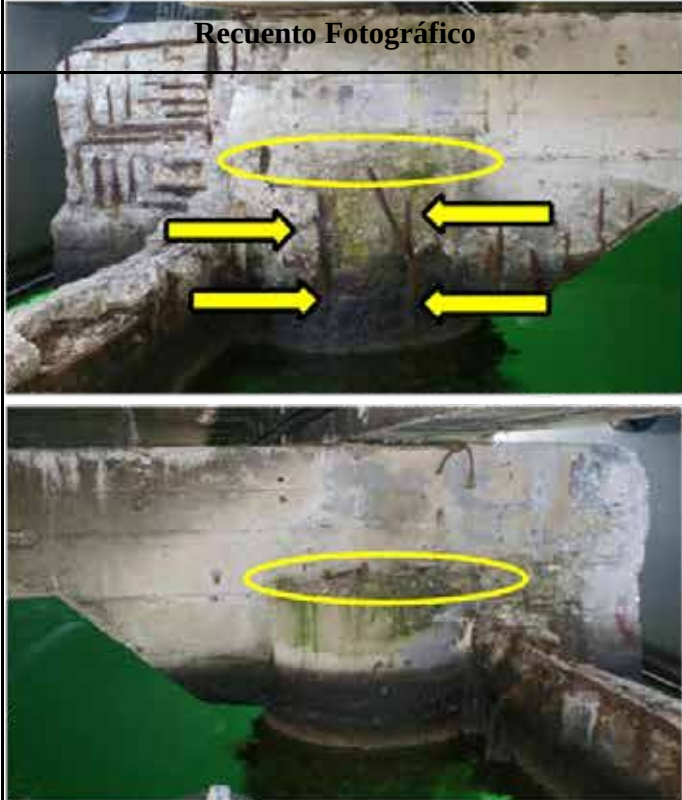
| Nombre de la Estructura: Muelle Sierra | | Ubicación Geográfica de la Estructura: Base Naval de Puerto Cabello | |
|---|---|---|--|
| H-24 | <p>1. Desprendimiento/Deslaminaciones: sobrepasa el estado de condición dos (2) y se debe garantizar una revisión técnica para determinar El estado del elemento en el muelle</p> <p>2. Acero Expuesto: sobrepasa el estado de condición dos (2) y se debe garantizar una revisión técnica para determinar El estado del elemento en el muelle</p> <p>3. Longitud de Grietas: más allá de el estado de condición dos (2) y se debe garantizar una revisión técnica para determinar El estado del elemento en el muelle</p> <p>4. Profundidad de las Grietas: más allá de los sobrepasa el estado de condición dos (2) y se debe garantizar una revisión técnica para determinar El estado del elemento en el muelle</p> <p>5. Eflorescencia: Ninguna</p> | | |

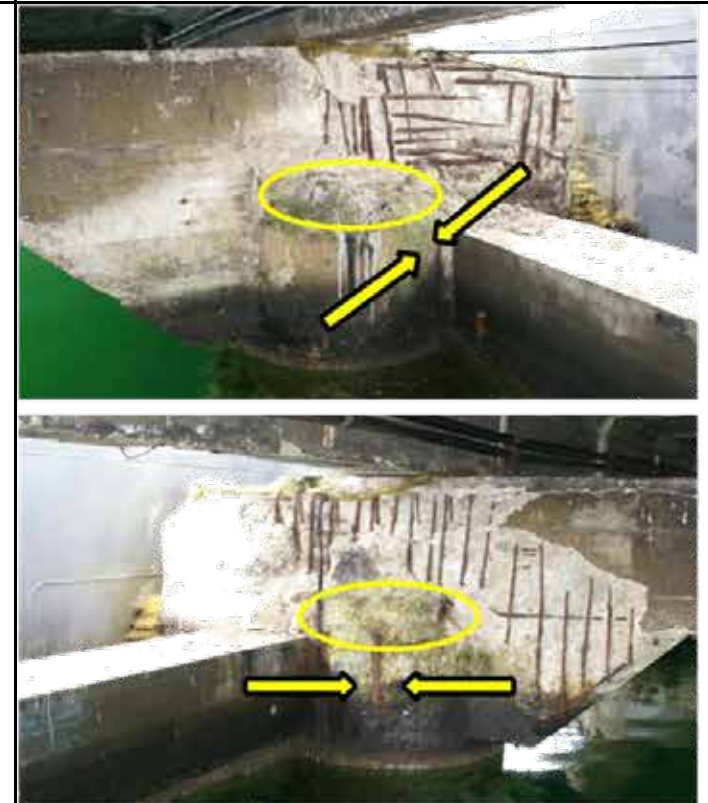
**I-25**

1. Desprendimiento/Deslaminaciones: sobrepasa el estado de condición dos (2) y se debe garantizar una revisión técnica para determinar El estado del elemento en el muelle
2. Acero Expuesto: sobrepasa el estado de condición dos (2) y se debe garantizar una revisión técnica para determinar El estado del elemento en el muelle
3. Longitud de Grietas: más allá de el estado de condición dos (2) y se debe garantizar una revisión técnica para determinar El estado del elemento en el muelle
4. Profundidad de las Grietas: más allá de los sobrepasa el estado de condición dos (2) y se debe garantizar una revisión técnica para determinar El estado del elemento en el muelle
5. Eflorescencia: Ninguna

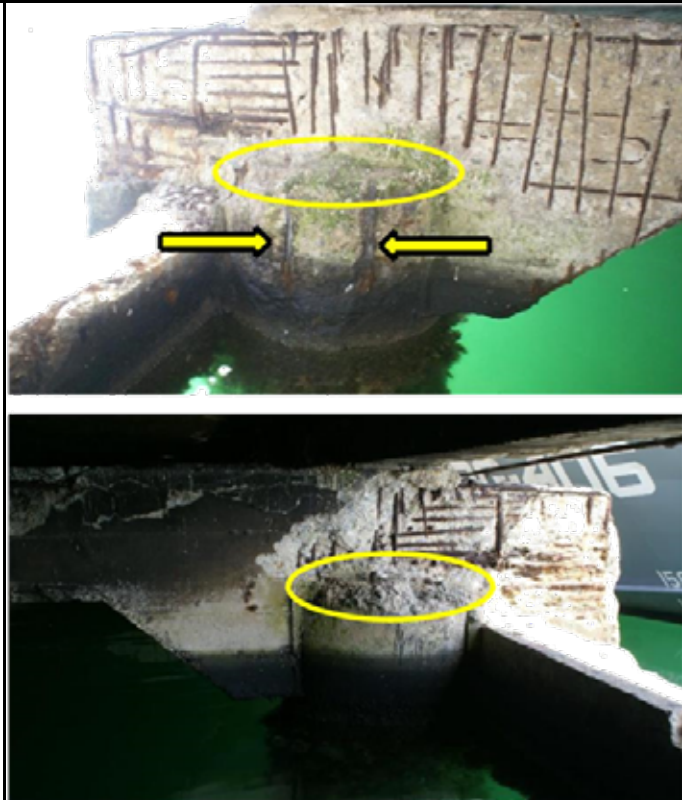
| Ubicación del Componente | Defectos Encontrados | Recuento Fotográfico |
|---|---|---|
| <div>H-26</div> | 1. Desprendimiento/Deslaminaciones:<br>sobrepasa el estado de condición dos (2) y se debe garantizar una revisión técnica para determinar El estado del elemento en el muelle | |
| | 2. Acero Expuesto:<br>sobrepasa el estado de condición dos (2) y se debe garantizar una revisión técnica para determinar El estado del elemento en el muelle | |

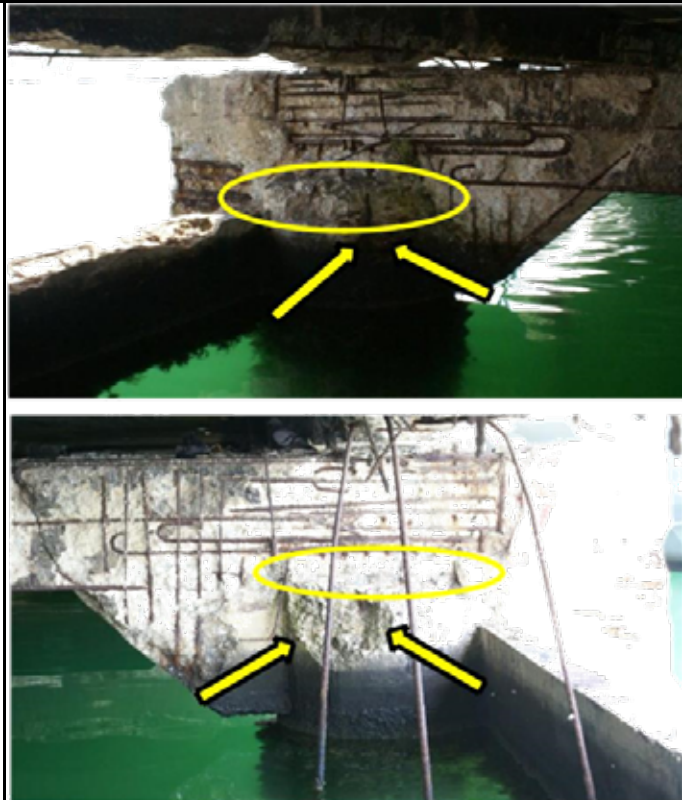
| Ubicación del Componente | Defectos Encontrados | Recuento Fotográfico |
|---|---|---|
| <div>H-27</div> | 1. Desprendimiento/Deslaminaciones: sobrepasa el estado de condición dos (2) y se debe garantizar una revisión técnica para determinar El estado del elemento en el muelle | |
| | 2. Acero Expuesto: sobrepasa el estado de condición dos (2) y se debe garantizar una revisión técnica para determinar El estado del elemento en el muelle | |
| | 3. Longitud de Grietas: más allá de el estado de condición dos (2) y se debe garantizar una revisión técnica para determinar El estado del elemento en el muelle | |
| | 4. Profundidad de las Grietas: más allá de los sobrepasa el estado de condición dos (2) y se debe garantizar una revisión técnica para determinar El estado del elemento en el muelle | |

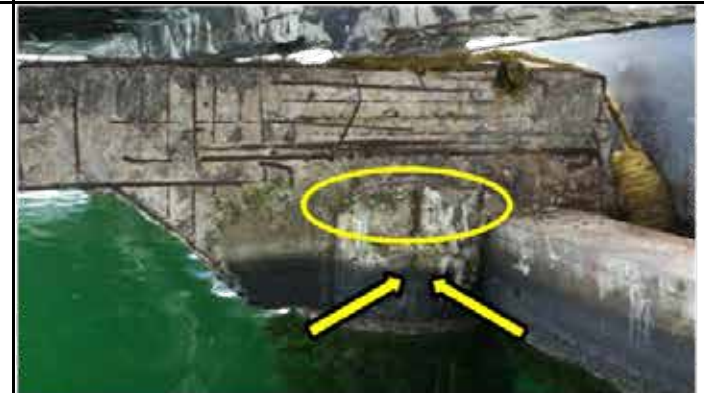
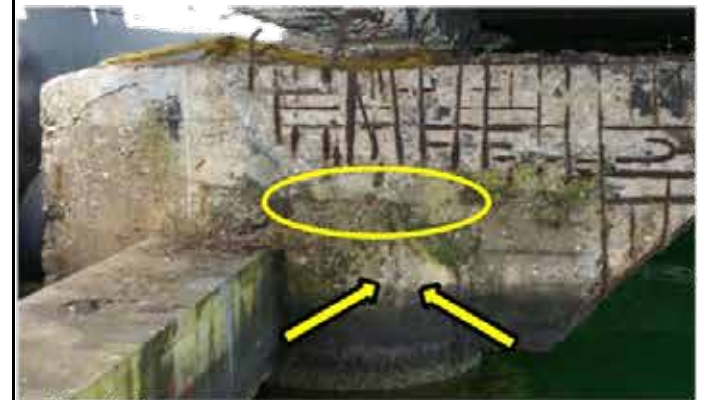
**I-27**

1. Desprendimiento/Deslaminaciones: más allá de los límites establecidos en el estado de condición dos (2) y se debe garantizar una revisión técnica para determinar El estado del elemento en el muelle
2. Acero Expuesto: más allá de los límites establecidos en el estado de condición dos (2) y se debe garantizar una revisión técnica para determinar El estado del elemento en el muelle
3. Longitud de Grietas: más allá de los límites establecidos en el estado de condición dos (2) y se debe garantizar una revisión técnica para determinar El estado del elemento en el muelle
4. Profundidad de las Grietas: más allá de los límites establecidos en el estado de condición dos (2) y se debe garantizar una revisión técnica para determinar El estado del elemento en el muelle
5. Eflorescencia: Ninguna

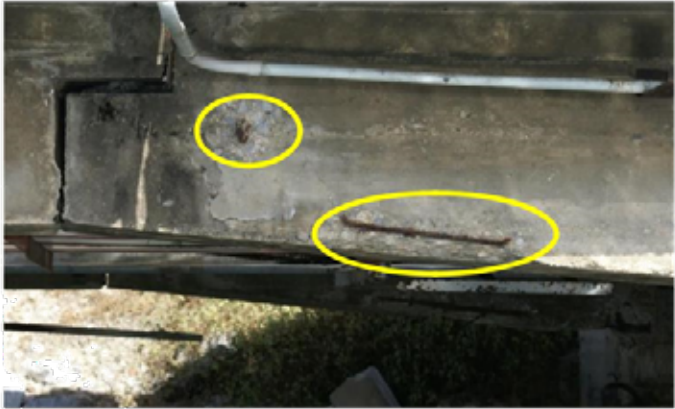
| Ubicación del Componente | Defectos Encontrados | Recuento Fotográfico |
|---|---|---|
| <b>H (2-3)</b> | <p><b>1. Desprendimiento/Deslaminaciones:</b> Severas mayores a de 25 mm de profundidad y diámetros mayores a 2 mm</p> <p><b>1. Acero Expuesto:</b> Presente sin pérdida de sección</p> <p><b>2. Longitud de Grietas:</b> Ninguno</p> <p><b>3. Profundidad de las Grietas:</b> Ninguno</p> <p><b>4. Eflorescencia:</b> Ninguna</p> | |

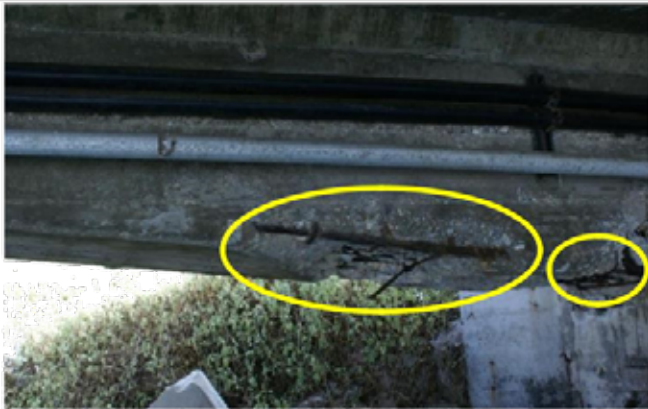
| Ubicación del Componente | Defectos Encontrados | Recuento Fotográfico |
|---|---|---|
| <div>I (2-3)</div> | 1. Desprendimiento/Deslaminaciones: Severas mayores a de 25 mm de profundidad y diámetros mayores a 2 mm | |
| | 1. Acero Expuesto: Se sobrepasa el estado de condición dos (2) y se debe garantizar una revisión técnica para determinar El estado del elemento en el muelle | |

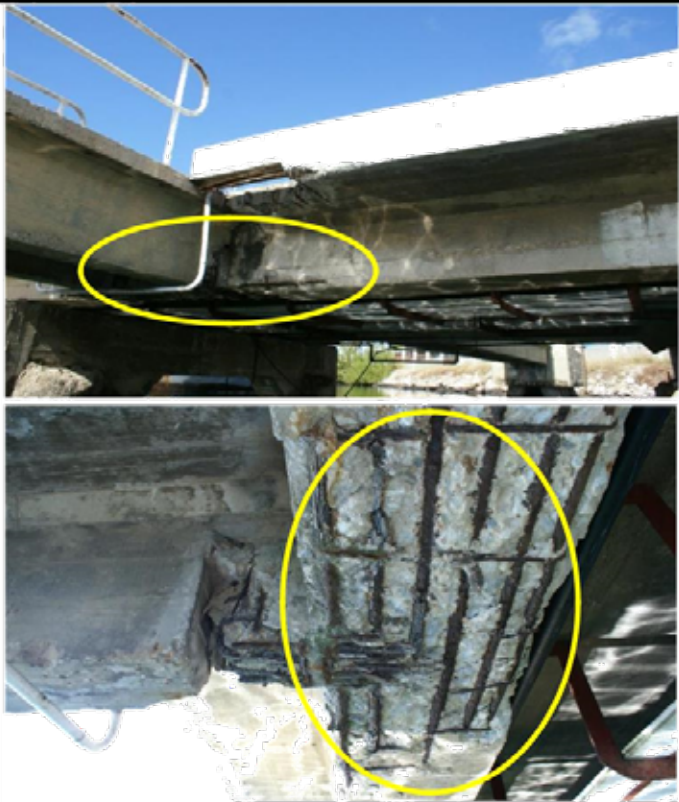
| Ubicación del Componente | Defectos Encontrados | Recuento Fotográfico |
|---|---|---|
| <div>H (5-8)</div> <div>Elaborado por: Guido Carrara y Mayrobel Garrido</div> <div>Revisado Por: Ing. Fernando De Macedo</div> <div>Aprobado por: Ing. Fernando De Macedo</div> | <div>1. Desprendimiento/Deslaminaciones: Severas mayores a de 25 mm de profundidad y diámetros mayores a 2mm</div> <div>1. Acero Expuesto: Se sobrepasa el estado de condición dos (2) y se debe garantizar una revisión técnica para determinar El estado del elemento en el muelle</div> <div>2. Longitud de Grietas: Ninguno</div> <div>3. Profundidad de las Grietas: Ninguno</div> | <div></div> |

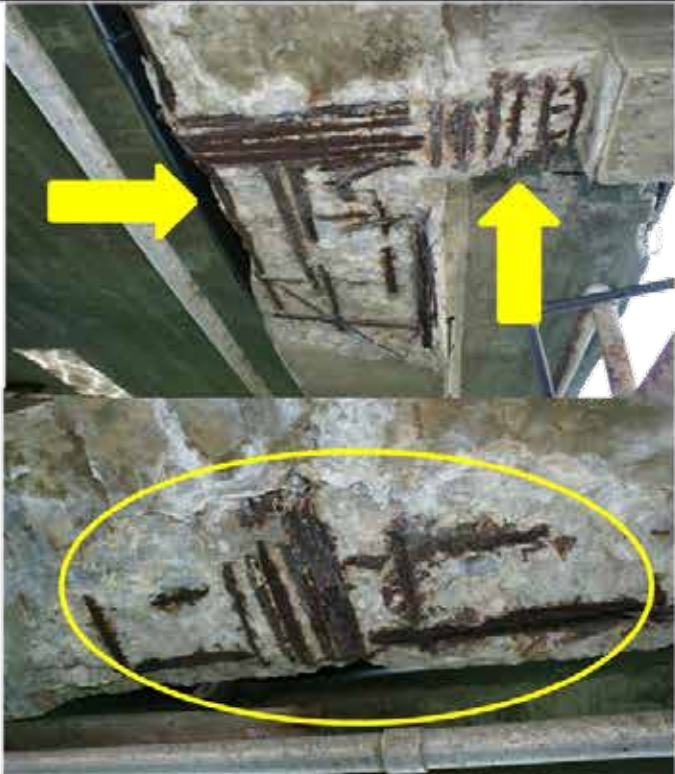
| Ubicación del Componente | Defectos Encontrados | Recuento Fotográfico |
|---|---|---|
| <div style="font-size: 48px; font-weight: bold; text-align: center;">I (5-8)</div> | <p>1. Desprendimiento/Deslaminaciones: Severas mayores a de 25 mm de profundidad y diámetros mayores a 2mm</p> <p>2. Acero Expuesto: Se sobrepasa el estado de condición dos (2) y se debe garantizar una revisión técnica para determinar El estado del elemento en el muelle</p> <p>3. Longitud de Grietas: Ninguno</p> <p>4. Profundidad de las Grietas: Ninguno</p> | |

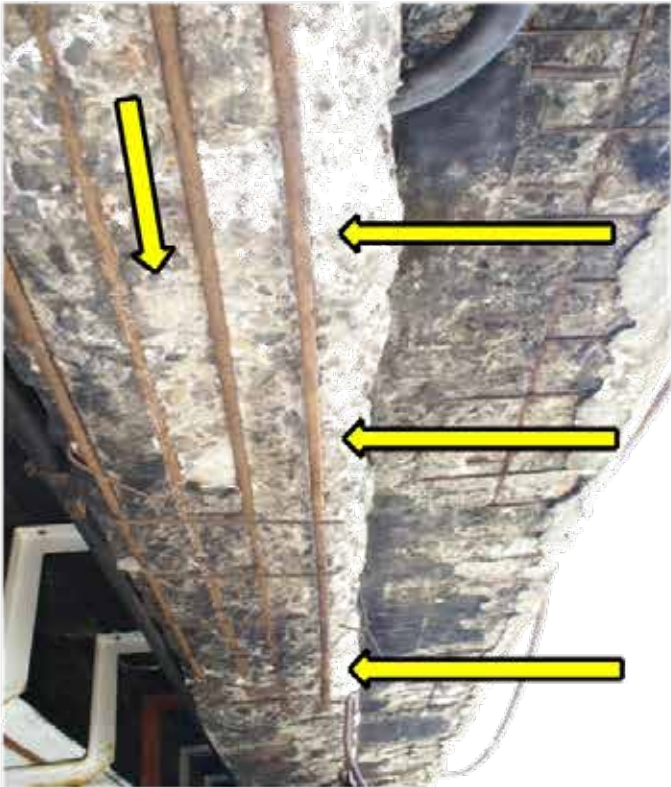
| Ubicación del Componente | Defectos Encontrados | Recuento Fotográfico |
|---|---|---|
| <b>H (14-15)</b> | <p>1. Desprendimiento/Deslaminaciones: sobrepasa el estado de condición dos (2) y se debe garantizar una revisión técnica para determinar El estado del elemento en el muelle</p> <p>2. Acero Expuesto: sobrepasa el estado de condición dos (2) y se debe garantizar una revisión técnica para determinar El estado del elemento en el muelle</p> <p>3. Longitud de Grietas: Ninguno</p> <p>4. Profundidad de las Grietas: Ninguno</p> <p>5. Eflorescencia: Ninguna</p> | |

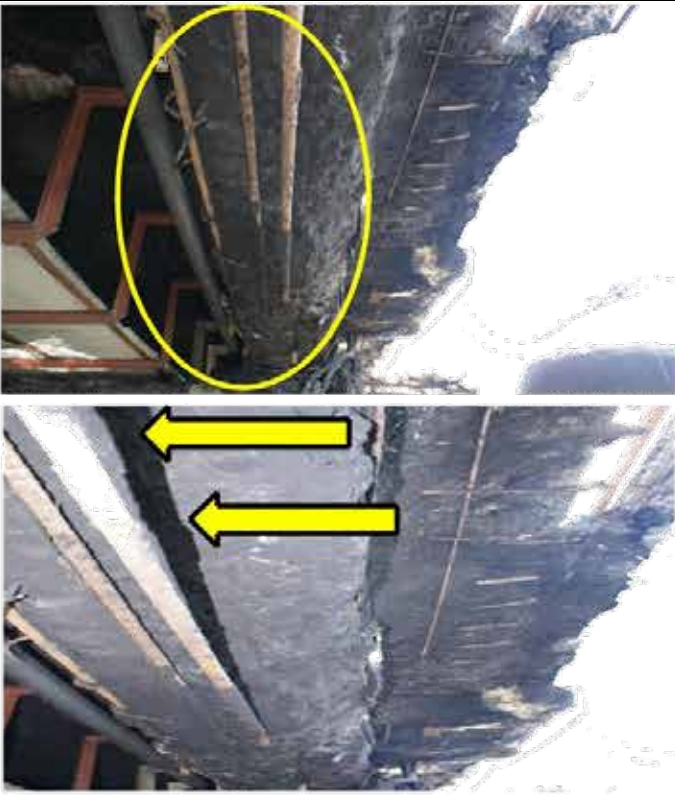
| Ubicación del Componente | Defectos Encontrados | Recuento Fotográfico |
|---|---|---|
| <b>H (16-17)</b> | <b>1. Desprendimiento/Deslaminaciones:</b><br>más allá de los límites establecidos en el estado de condición dos (2) y se debe garantizar una revisión técnica para determinar El estado del elemento en el muelle<br><b>2. Acero Expuesto:</b> más allá de los límites establecidos en el estado de condición dos (2) y se debe garantizar una revisión técnica para determinar El estado del elemento en el muelle<br><b>3. Longitud de Grietas:</b> Ninguno<br><b>4. Profundidad de las Grietas:</b> Ninguno<br><b>5. Eflorescencia:</b> Ninguna | |
