**ESTUDIO DE FACTIBILIDAD PARA LA  
REHABILITACIÓN DE LOS MUELLES  
SIERRA Y MIKE DE LA BASE NAVAL  
AGUSTÍN ARMARIO EN PUERTO CABELLO**

**Autores:** Guido Carrara  
Mayrobel Garrido

**Trabajo de grado presentado como requisito para optar por el título de  
INGENIERO CIVIL**

San Diego, Julio de 2018

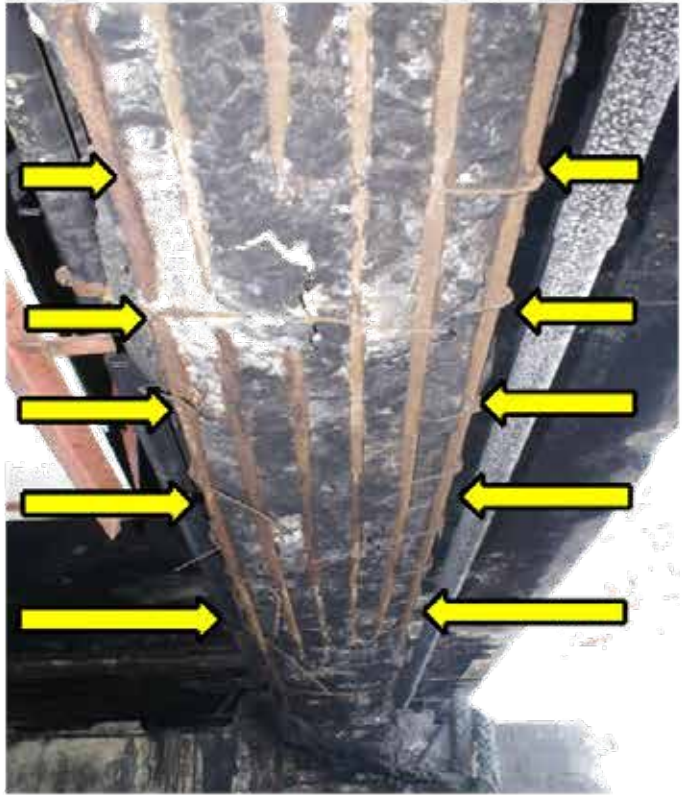
| Ubicación del Componente | Defectos Encontrados | Recuento Fotográfico |
|---|---|---|
| <div>I (16-17)</div> | 1. Desprendimiento/Deslaminaciones: más allá de los límites establecidos en el estado de condición dos (2) y se debe garantizar una revisión técnica para determinar El estado del elemento en el muelle | |
| | 2. Acero Expuesto: más allá de los límites establecidos en el estado de condición dos (2) y se debe garantizar una revisión técnica para determinar El estado del elemento en el muelle | |

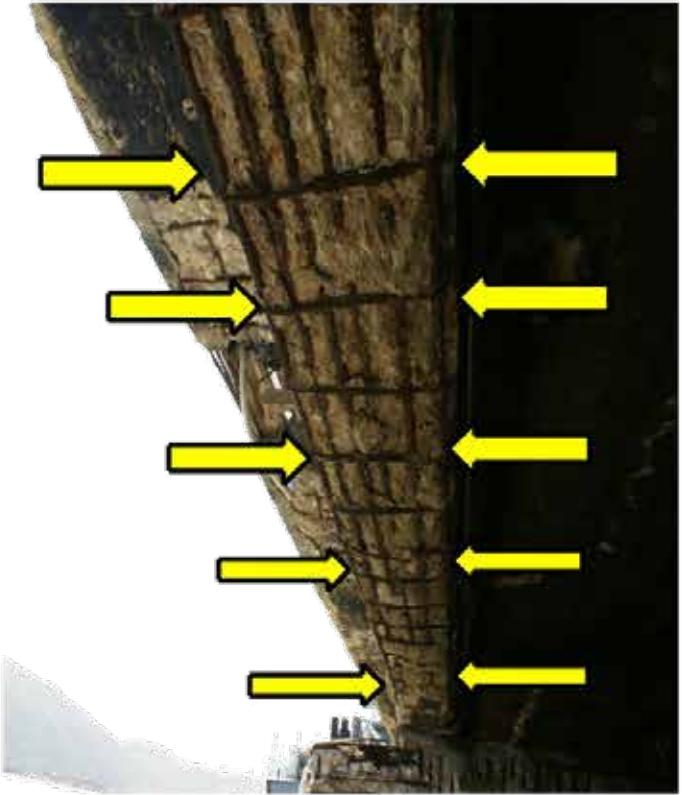
| Ubicación del Componente | Defectos Encontrados | Recuento Fotográfico |
|---|---|---|
| <b>H (19-20)</b> | 1. Desprendimiento/Deslaminaciones:<br>sobrepasa el estado de<br>condición dos (2) y se debe garantizar una revisión<br>técnica para determinar El estado del elemento<br>en el muelle | |
| | 2. Acero Expuesto:<br>sobrepasa el estado de condición dos (2) y<br>se debe garantizar una revisión técnica para<br>determinar El estado del elemento en el muelle | |

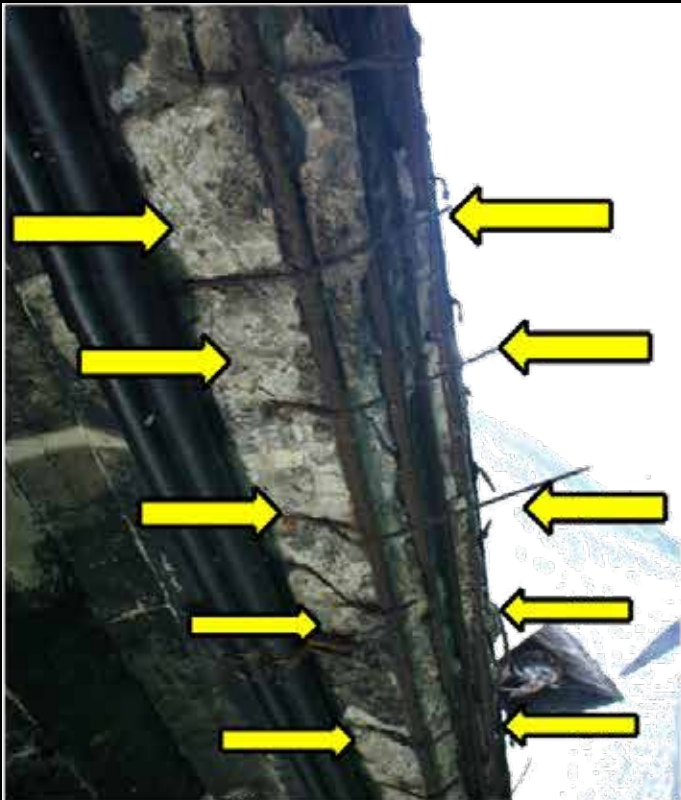
| Ubicación del Componente | Defectos Encontrados | Recuento Fotográfico |
|---|---|---|
| I (19-20) | 1. Desprendimiento/Deslaminaciones:<br>sobrepasa el estado de condición dos (2) y se debe garantizar una revisión técnica para determinar El estado del elemento en el muelle | |
| | 2. Acero Expuesto:<br>sobrepasa el estado de condición dos (2) y se debe garantizar una revisión técnica para determinar El estado del elemento en el muelle | |

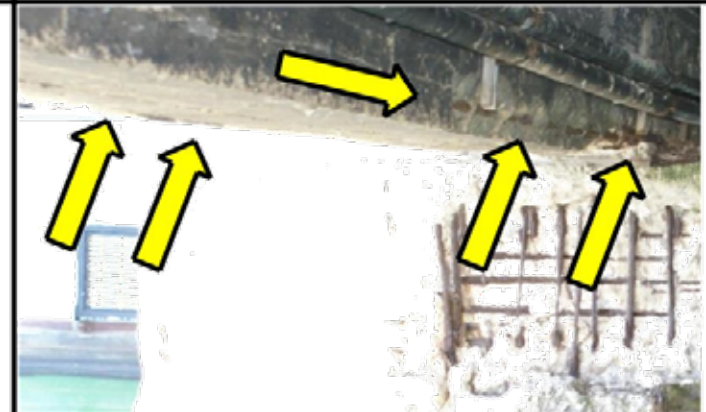
**H (20-21)**

1. Desprendimiento/Deslaminaciones: Severas mayores a de 25 mm de profundidad y diámetros mayores a 2mm
2. Acero Expuesto: Presente sin pérdida de sección
3. Longitud de Grietas: Ninguno
4. Profundidad de las Grietas: Ninguno
5. Eflorescencia: Ninguna

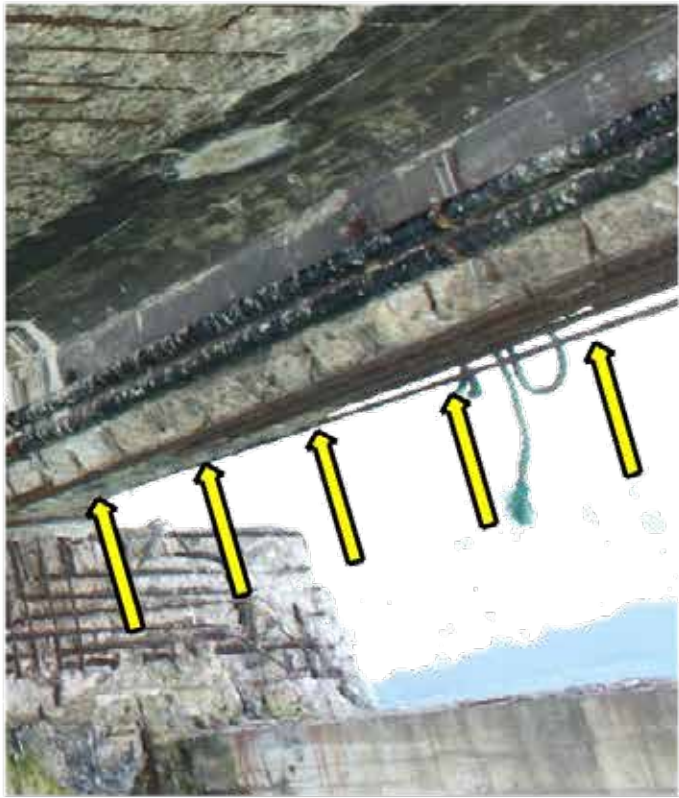
| Ubicación del Componente | Defectos Encontrados | Recuento Fotográfico |
|---|---|---|
| <b>I (20-21)</b> | 1. Desprendimiento/Deslaminaciones:<br>sobrepasa el estado de<br>condición dos (2) y se debe garantizar una revisión<br>técnica para determinar El estado del elemento<br>en el muelle | |
| | 2. Acero Expuesto:<br>sobrepasa el estado de condición dos (2) y<br>se debe garantizar una revisión técnica para<br>determinar El estado del elemento en el muelle | |

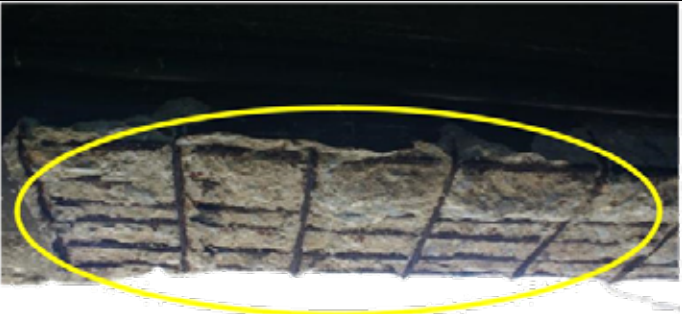
| Ubicación del Componente | Defectos Encontrados | Recuento Fotográfico |
|---|---|---|
| <b>H (21-22)</b> | 1. Desprendimiento/Deslaminaciones: más allá de los límites establecidos en el estado de condición dos (2) y se debe garantizar una revisión técnica para determinar El estado del elemento en el muelle | |
| | 2. Acero Expuesto: más allá de los límites establecidos en el estado de condición dos (2) y se debe garantizar una revisión técnica para determinar El estado del elemento en el muelle | |

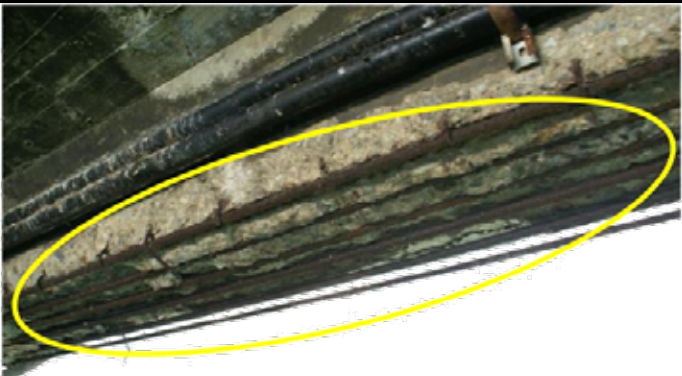
| Ubicación del Componente | Defectos Encontrados | Recuento Fotográfico |
|---|---|---|
| <b>I (21-22)</b> | 1. Desprendimiento/Deslaminaciones: más allá de los límites establecidos en el estado de condición dos (2) y se debe garantizar una revisión técnica para determinar El estado del elemento en el muelle | |
| | 2. Acero Expuesto: más allá de los límites establecidos en el estado de condición dos (2) y se debe garantizar una revisión técnica para determinar El estado del elemento en el muelle | |

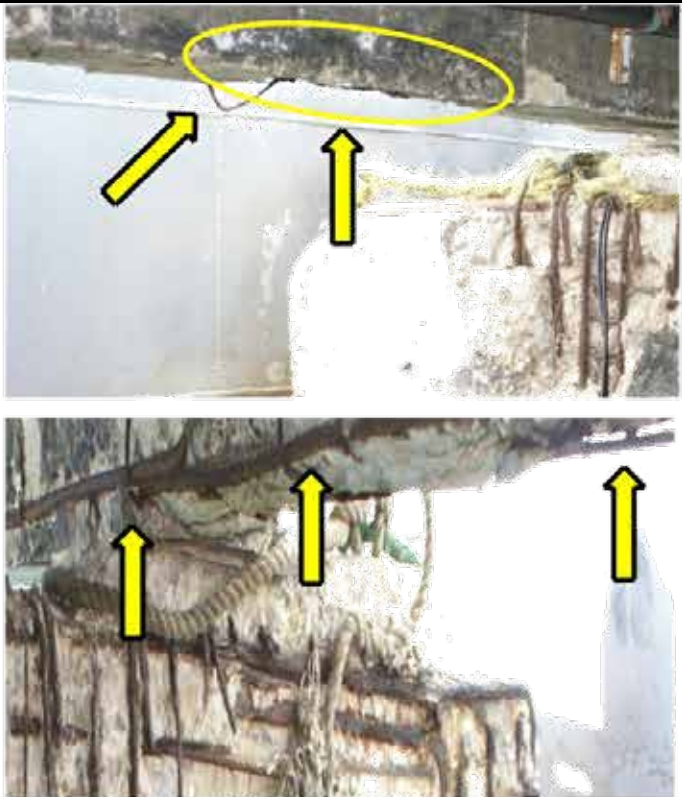
| Ubicación del Componente | Defectos Encontrados | Recuento Fotográfico |
|---|---|---|
| I (25-26) | 1. Desprendimiento/Deslaminaciones: más allá de los límites establecidos en el estado de condición dos (2) y se debe garantizar una revisión técnica para determinar El estado del elemento en el muelle<br>2. Acero Expuesto: más allá de los límites establecidos en el estado de condición dos (2) y se debe garantizar una revisión técnica para determinar El estado del elemento en el muelle<br>3. Longitud de Grietas: Ninguno<br>4. Profundidad de las Grietas: Ninguno<br>5. Eflorescencia: Ninguna | |

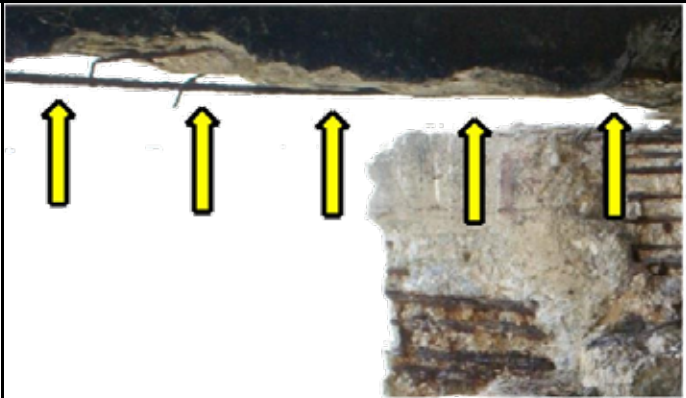
| Ubicación del Componente | Defectos Encontrados | Recuento Fotográfico |
|---|---|---|
| <div style="font-size: 48px; font-weight: bold; text-align: center;">H (26-27)</div> | <p>1. Desprendimiento/Deslaminaciones: más allá de los límites establecidos en el estado de condición dos (2) y se debe garantizar una revisión técnica para determinar El estado del elemento en el muelle</p> <p>2. Acero Expuesto: más allá de los límites establecidos en el estado de condición dos (2) y se debe garantizar una revisión técnica para determinar El estado del elemento en el muelle</p> <p>3. Longitud de Grietas: Ninguno</p> <p>4. Profundidad de las Grietas: Ninguno</p> <p>5. Eflorescencia: Ninguna</p> | |

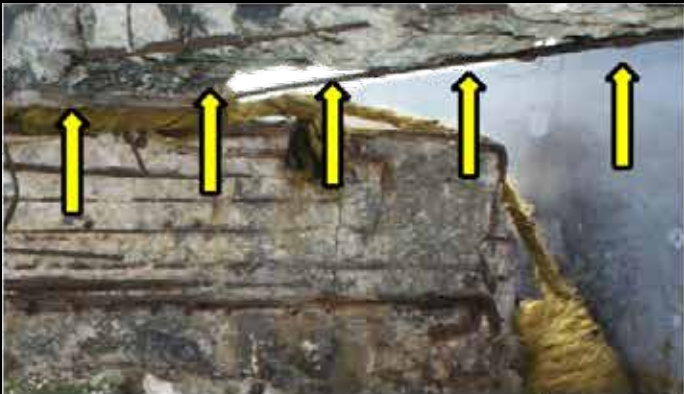
| Ubicación del Componente | Defectos Encontrados | Recuento Fotográfico |
|---|---|---|
| I (26-27) | 1. Desprendimiento/Deslaminaciones: más allá de los límites establecidos en el estado de condición dos (2) y se debe garantizar una revisión técnica para determinar El estado del elemento en el muelle | |
| | 2. Acero Expuesto: más allá de los límites establecidos en el estado de condición dos (2) y se debe garantizar una revisión técnica para determinar El estado del elemento en el muelle | |

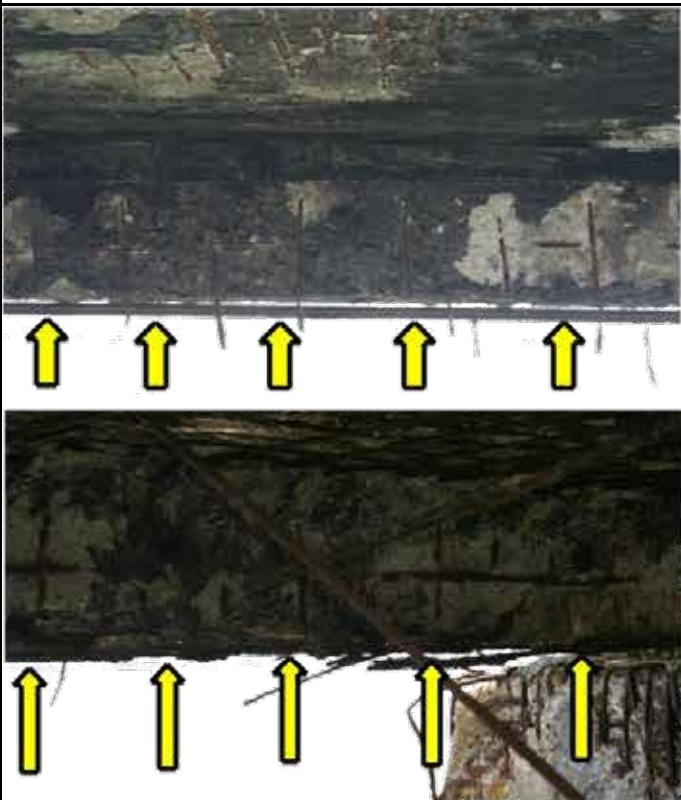
| Ubicación del Componente | Defectos Encontrados | Recuento Fotográfico |
|---|---|---|
| H (27-28) | 1. Desprendimiento/Deslaminaciones: más allá de los límites establecidos en el estado de condición dos (2) y se debe garantizar una revisión técnica para determinar El estado del elemento en el muelle | |
| | 2. Acero Expuesto: más allá de los límites establecidos en el estado de condición dos (2) y se debe garantizar una revisión técnica para determinar El estado del elemento en el muelle | |

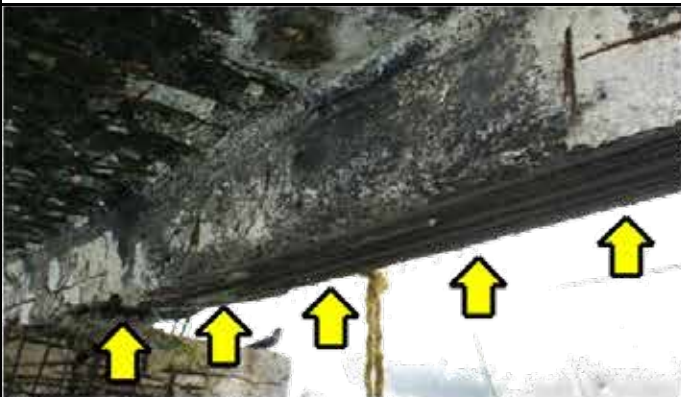
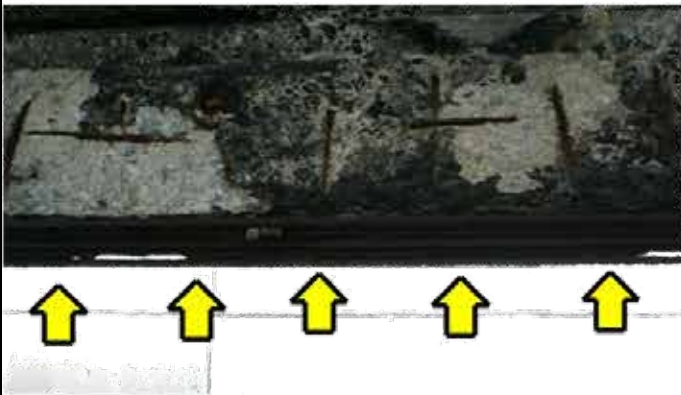
| Ubicación del Componente | Defectos Encontrados | Recuento Fotográfico |
|---|---|---|
| I (27-28) | <p>1. Desprendimiento/Deslaminaciones: más allá de los límites establecidos en el estado de condición dos (2) y se debe garantizar una revisión técnica para determinar El estado del elemento en el muelle</p> <p>2. Acero Expuesto: más allá de los límites establecidos en el estado de condición dos (2) y se debe garantizar una revisión técnica para determinar El estado del elemento en el muelle</p> <p>3. Longitud de Grietas: Ninguno</p> <p>4. Profundidad de las Grietas: Ninguno</p> <p>5. Eflorescencia: Ninguna</p> | |

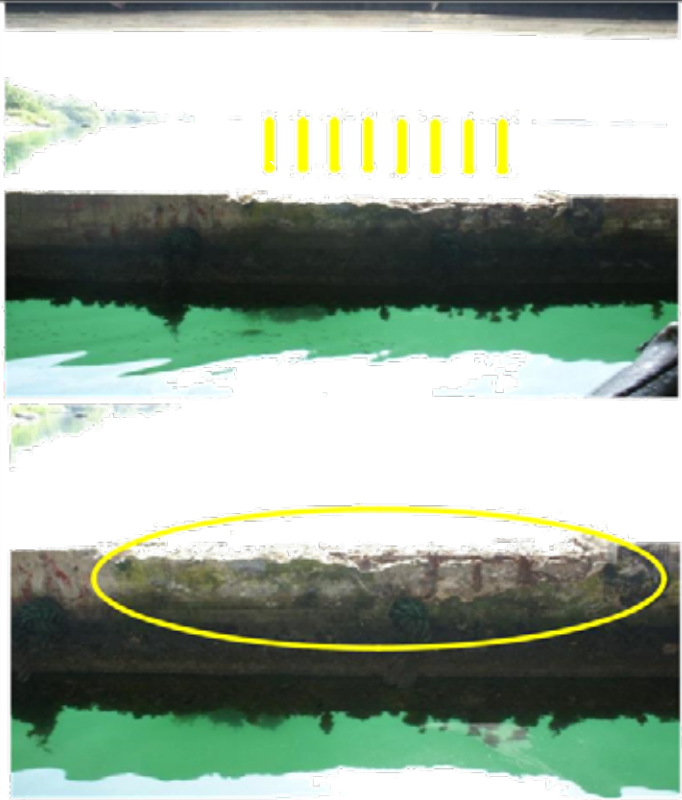
| Ubicación del Componente | Defectos Encontrados | Recuento Fotográfico |
|---|---|---|
| <div style="font-size: 48px; font-weight: bold; text-align: center;">H'(10-11)</div> | <p>1. Desprendimiento/Deslaminaciones: Severas mayores a 25 mm de profundidad y diámetros mayores a 154mm</p> <p>2. Acero Expuesto:</p> <p>sobrepasa el estado de condición dos (2) y se debe garantizar una revisión técnica para determinar El estado del elemento en el muelle</p> <p>3. Longitud de Grietas: Ninguna</p> <p>4. Profundidad de las Grietas: Ninguna</p> <p>5. Eflorescencia: Ninguna</p> | |

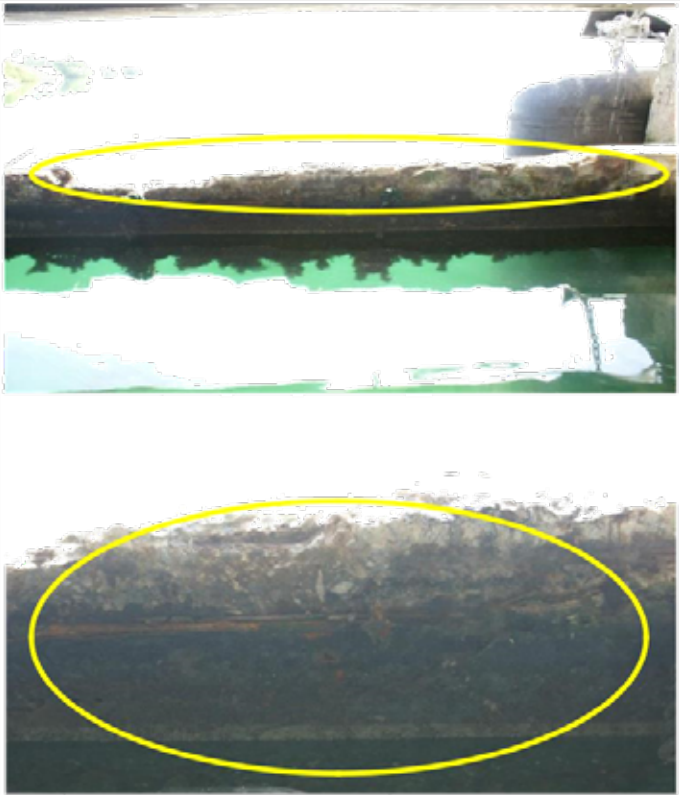
| <b>Nombre de la Estructura: Muelle Sierra</b> | | <b>Ubicación Geográfica de la Estructura: Base Naval de Puerto Cabello</b> | |
|---|---|---|--|
| H'(11-12) | <p>1. Desprendimiento/Deslaminaciones: Se sobrepasa el estado de condición dos (2) y se debe garantizar una revisión técnica para determinar El estado del elemento en el muelle</p> <p>2. Acero Expuesto: Se sobrepasa el estado de condición dos (2) y se debe garantizar una revisión técnica para determinar El estado del elemento en el muelle</p> <p>3. Longitud de Grietas: Ninguna</p> <p>4. Profundidad de las Grietas: Ninguna</p> <p>5. Eflorescencia: Ninguna</p> | | |

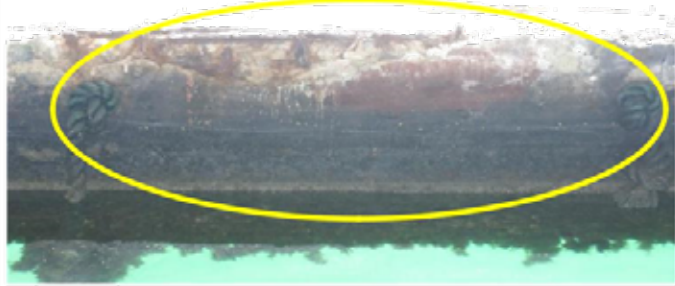
| PLANILLA DE INSPECCIÓN VISUAL | | |
|---|---|---|
| <div>H'(12-13)</div> | 1. Desprendimiento/Deslaminaciones: Se sobrepasa el estado de condición dos (2) y se debe garantizar una revisión técnica para determinar El estado del elemento en el muelle | |
| | 2. Acero Expuesto: Se sobrepasa el estado de condición dos (2) y se debe garantizar una revisión técnica para determinar El estado del elemento en el muelle | |

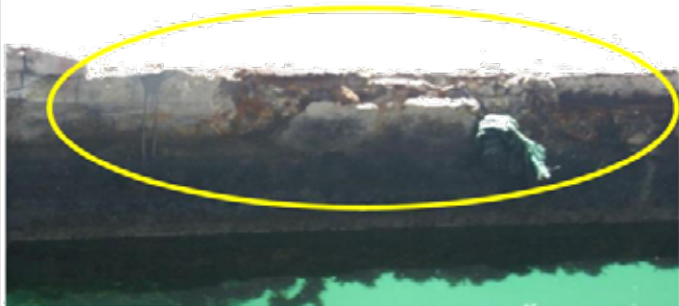
| Ubicación del Componente | Defectos Encontrados | Recuento Fotográfico |
|---|---|---|
| <div>H'(13-14)</div> | 1. Desprendimiento/Deslaminaciones:<br>sobrepasa el estado de<br>condición dos (2) y se debe garantizar una revisión<br>técnica para determinar El estado del elemento<br>en el muelle | |
| | 2. Acero Expuesto:<br>sobrepasa el estado de condición dos (2) y<br>se debe garantizar una revisión técnica para<br>determinar El estado del elemento en el muelle | |

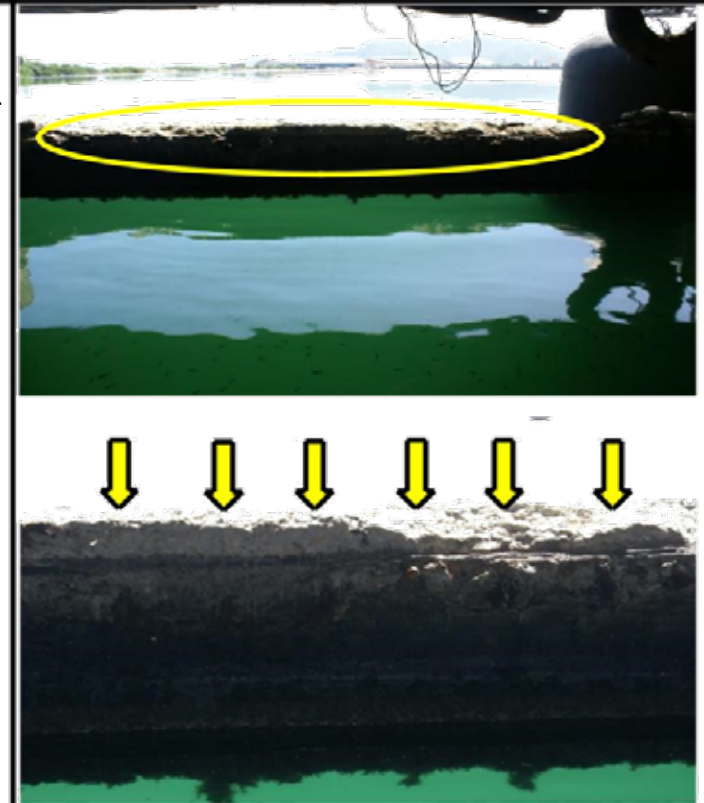
**H'(18-19)**

1. Desprendimiento/Deslaminaciones: Se sobrepasa el estado de condición dos (2) y se debe garantizar una revisión técnica para determinar El estado del elemento en el muelle
2. Acero Expuesto: Se sobrepasa el estado de condición dos (2) y se debe garantizar una revisión técnica para determinar El estado del elemento en el muelle
3. Longitud de Grietas: Ninguna
4. Profundidad de las Grietas: Ninguna
5. Eflorescencia: Ninguna

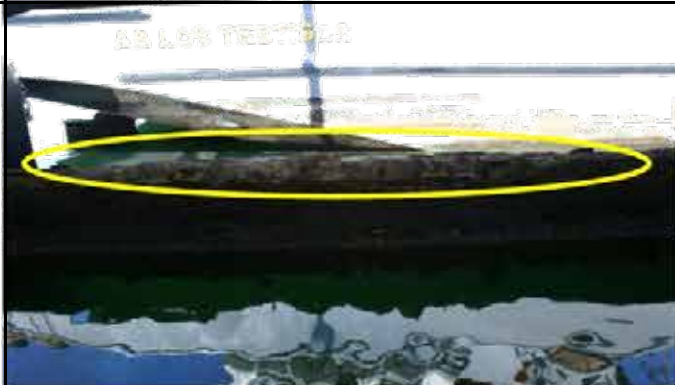
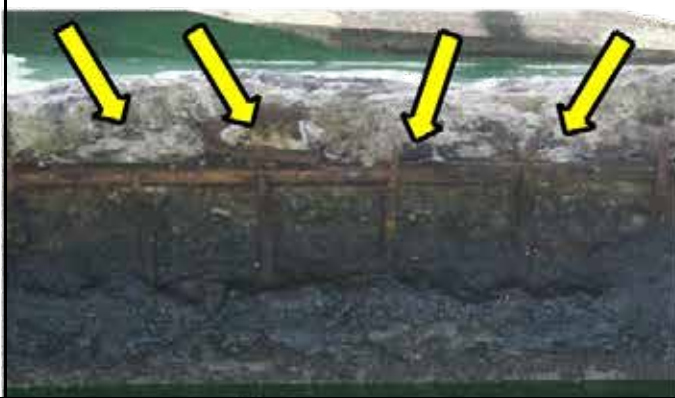
| Ubicación del Componente | Defectos Encontrados | Recuento Fotográfico |
|---|---|---|
| I'(18-19) | <p>1. Desprendimiento/Deslaminaciones: sobrepasa el estado de condición dos (2) y se debe garantizar una revisión técnica para determinar El estado del elemento en el muelle</p> <p>2. Acero Expuesto: sobrepasa el estado de condición dos (2) y se debe garantizar una revisión técnica para determinar El estado del elemento en el muelle</p> <p>3. Longitud de Grietas: Ninguna</p> <p>4. Profundidad de las Grietas: Ninguna</p> <p>5. Eflorescencia: Ninguna</p> | |

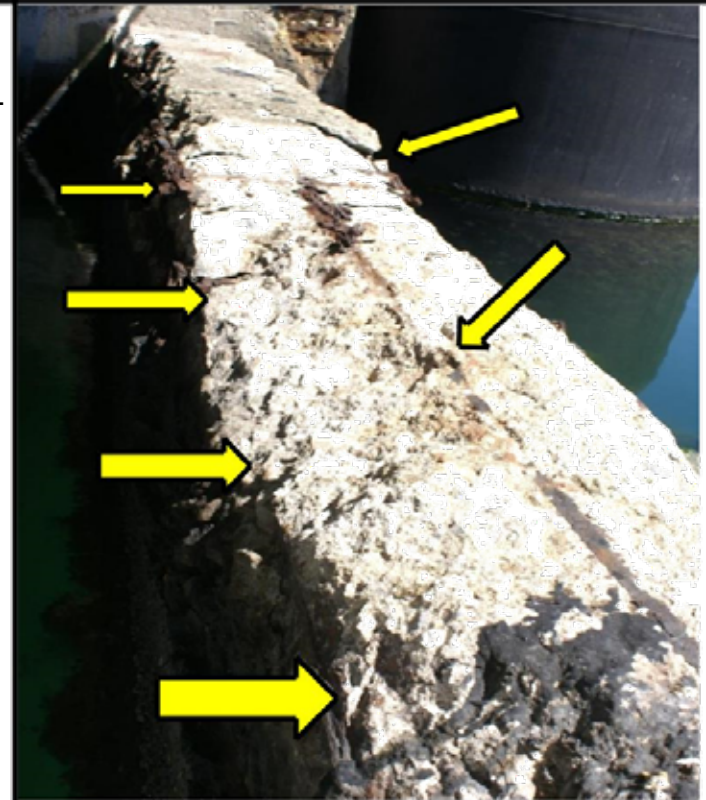
**H'(19-20)**

1. Desprendimiento/Deslaminaciones: Se sobrepasa el estado de condición dos (2) y se debe garantizar una revisión técnica para determinar El estado del elemento en el muelle
2. Acero Expuesto: Se sobrepasa el estado de condición dos (2) y se debe garantizar una revisión técnica para determinar El estado del elemento en el muelle
3. Longitud de Grietas: Ninguna
4. Profundidad de las Grietas: Ninguna
5. Eflorescencia: Ninguna

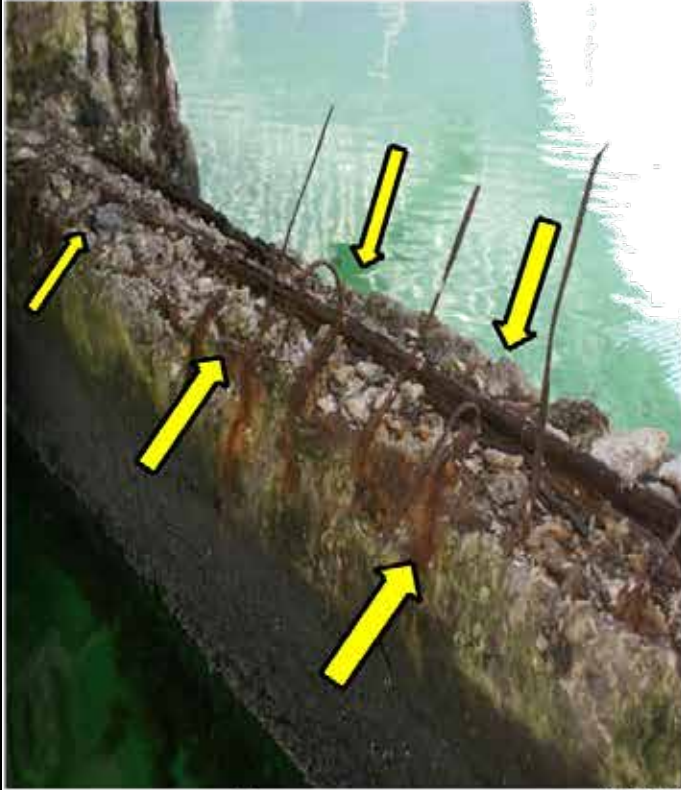
| Ubicación del Componente | Defectos Encontrados | Recuento Fotográfico |
|---|---|---|
| I'(19-20) | 1. Desprendimiento/Deslaminaciones:<br>sobrepasa el estado de condición dos (2) y se debe garantizar una revisión técnica para determinar El estado del elemento en el muelle | |
| | 2. Acero Expuesto:<br>sobrepasa el estado de condición dos (2) y se debe garantizar una revisión técnica para determinar El estado del elemento en el muelle | |

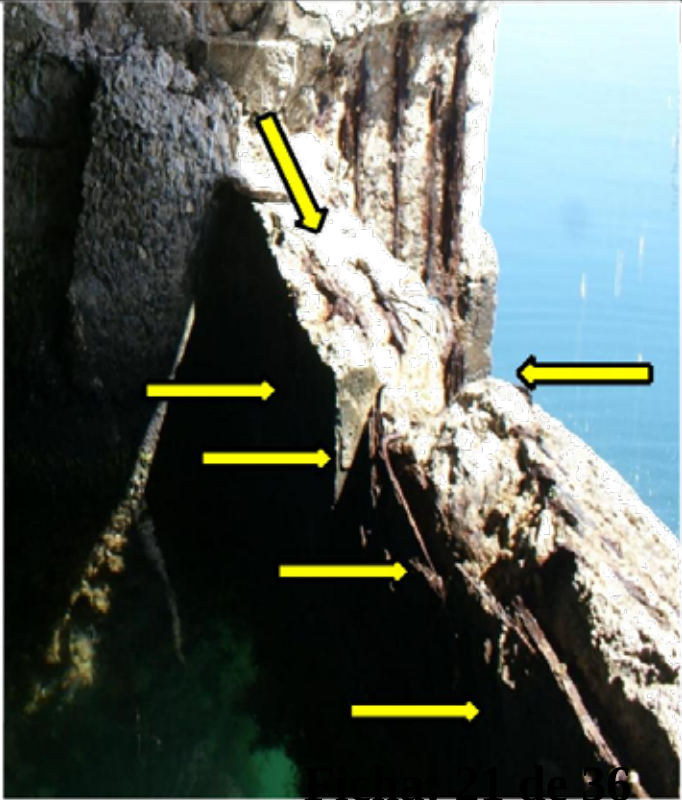
| Nombre de la Estructura: Muelle Sierra | | Ubicación Geográfica de la Estructura: Base Naval de Puerto Cabello | |
|---|---|---|--|
| H'(20-21) | <p>1. Desprendimiento/Deslaminaciones: Se sobrepasa el estado de condición dos (2) y se debe garantizar una revisión técnica para determinar El estado del elemento en el muelle</p> <p>2. Acero Expuesto: Se sobrepasa el estado de condición dos (2) y se debe garantizar una revisión técnica para determinar El estado del elemento en el muelle</p> <p>3. Longitud de Grietas: Se sobrepasa el estado de condición dos (2) y se debe garantizar una revisión técnica para determinar El estado del elemento en el muelle</p> <p>4. Profundidad de las Grietas: Se sobrepasa el estado de condición dos (2) y se debe garantizar una revisión técnica para determinar El estado del elemento en el muelle</p> <p>5. Eflorescencia: Ninguna</p> | | |

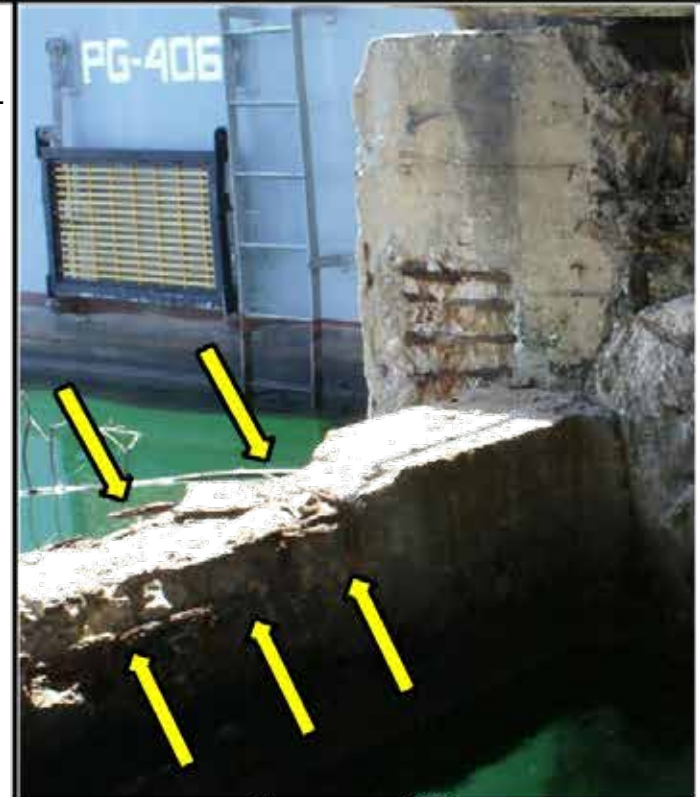
**H'(21-22)**

1. Desprendimiento/Deslaminaciones: Se sobrepasa el estado de condición dos (2) y se debe garantizar una revisión técnica para determinar El estado del elemento en el muelle
2. Acero Expuesto: Se sobrepasa el estado de condición dos (2) y se debe garantizar una revisión técnica para determinar El estado del elemento en el muelle
3. Longitud de Grietas: Se sobrepasa el estado de condición dos (2) y se debe garantizar una revisión técnica para determinar El estado del elemento en el muelle
4. Profundidad de las Grietas: Se sobrepasa el estado de condición dos (2) y se debe garantizar una revisión técnica para determinar El estado del elemento en el muelle
5. Eflorescencia: Ninguna

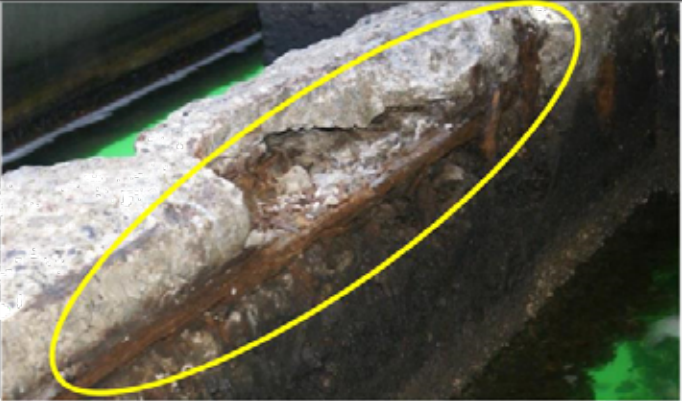
| <b>Nombre de la Estructura:</b> Muelle Sierra | | <b>Ubicación Geográfica de la Estructura:</b> Base Naval de Puerto Cabello | |
|---|---|---|---|
| H'(23-24) | <p>1. Desprendimiento/Deslaminaciones: Se sobrepasa el estado de condición dos (2) y se debe garantizar una revisión técnica para determinar El estado del elemento en el muelle</p> <p>2. Acero Expuesto: Se sobrepasa el estado de condición dos (2) y se debe garantizar una revisión técnica para determinar El estado del elemento en el muelle</p> <p>3. Longitud de Grietas: Se sobrepasa el estado de condición dos (2) y se debe garantizar una revisión técnica para determinar El estado del elemento en el muelle</p> <p>4. Profundidad de las Grietas: más allá de los sobrepasa el estado de condición dos (2) y se debe garantizar una revisión técnica para determinar El estado del elemento en el muelle</p> <p>5. Eflorescencia: Ninguna</p> | | |

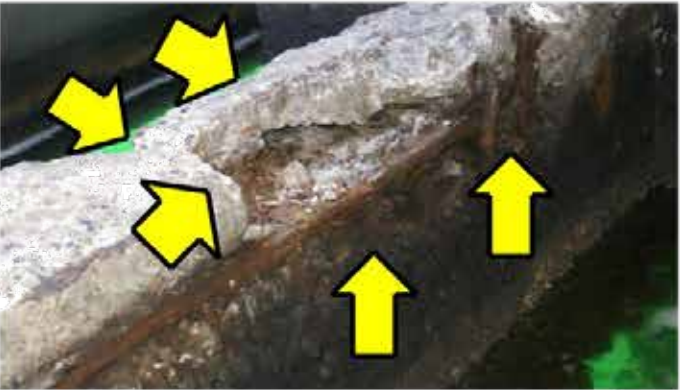
| <b>Nombre de la Estructura: Muelle Sierra</b> | | <b>Ubicación Geográfica de la Estructura: Base Naval de Puerto Cabello</b> | |
|---|---|---|--|
| H'(24-25) | <p><b>1. Desprendimiento/Deslaminaciones:</b><br/>sobrepasa el estado de condición dos (2) y se debe garantizar una revisión técnica para determinar El estado del elemento en el muelle</p> <p><b>2. Acero Expuesto:</b><br/>sobrepasa el estado de condición dos (2) y se debe garantizar una revisión técnica para determinar El estado del elemento en el muelle</p> <p><b>3. Longitud de Grietas:</b> más allá de el estado de condición dos</p> <p>determinar El estado del elemento en el muelle</p> <p><b>4. Profundidad de las Grietas:</b> más allá de los sobrepasa el estado de condición dos (2) y se debe garantizar una revisión técnica para determinar El estado del elemento en el muelle</p> <p><b>5. Eflorescencia:</b> Ninguna</p> | | |

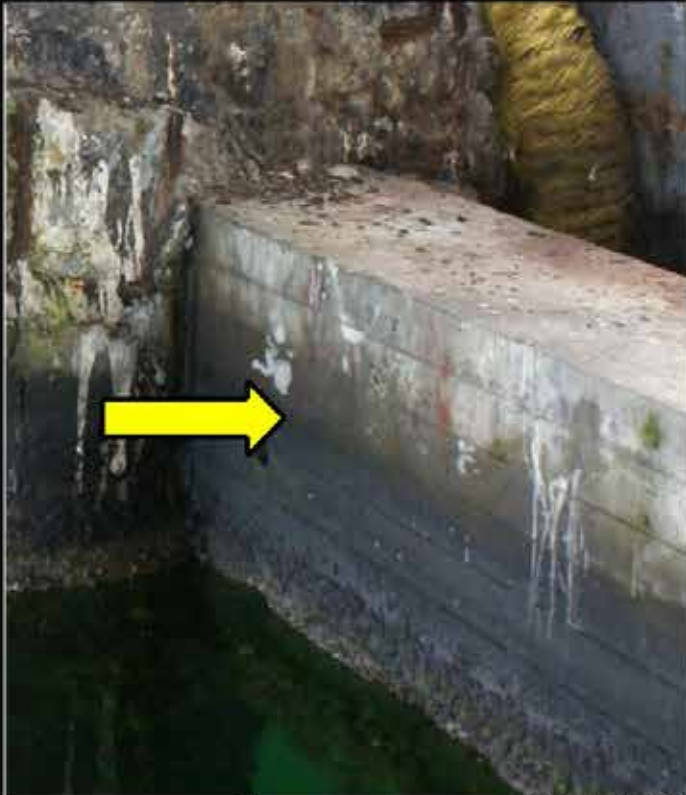
| <b>Nombre de la Estructura:</b> Muelle Sierra | | <b>Ubicación Geográfica de la Estructura:</b> Base Naval de Puerto Cabello | |
|---|---|---|--|
| I'(26-27) | <ul style="list-style-type: none"> <li>1. Desprendimiento/Deslaminaciones: Ninguno</li> <li>2. Acero Expuesto: Ninguno</li> <li>3. Longitud de Grietas: Ninguno</li> <li>4. Profundidad de las Grietas: Ninguno</li> <li>5. Eflorescencia: Ninguna</li> </ul> | | |

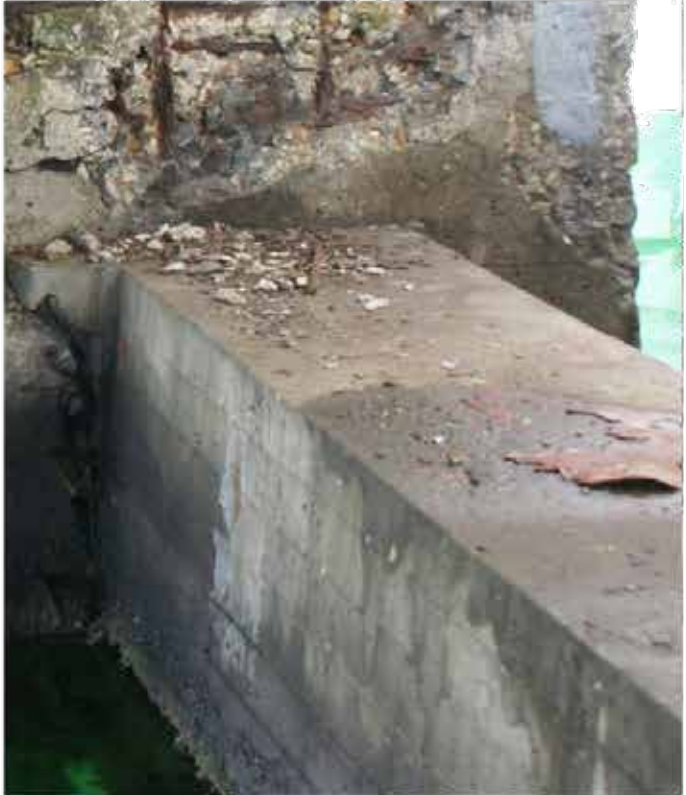
| <b>I'(27-28)</b> | <b>1. Desprendimiento/Deslaminaciones: Ninguno</b> | |
| | <b>2. Acero Expuesto: Ninguno</b> | |
| | <b>3. Longitud de Grietas: Ninguno</b> | |
| | <b>4. Profundidad de las Grietas: Ninguno</b> | |

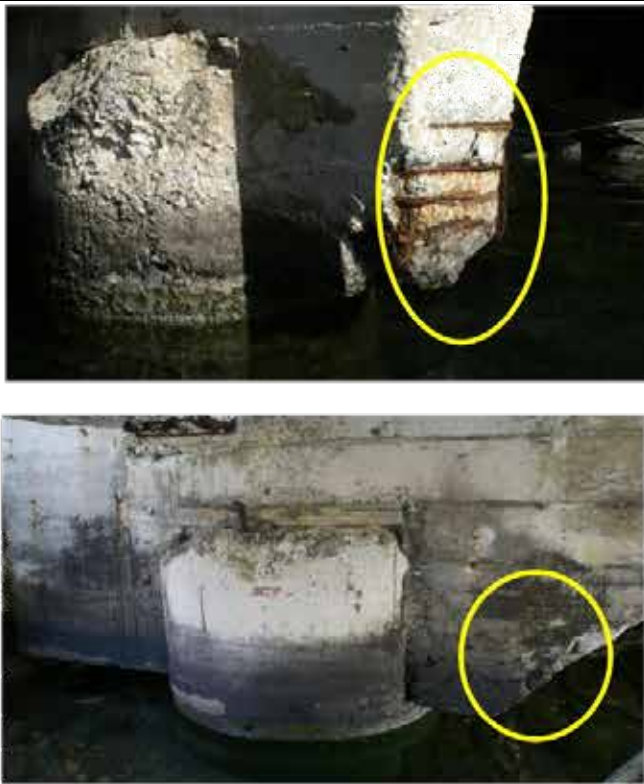
| Ubicación del Componente | Defectos Encontrados | Recuento Fotográfico |
|---|---|---|
| <h1>HI-2</h1> | <p>1. Desprendimiento/Deslaminaciones: Severas mayores a de 25 mm de profundidad y diámetros mayores a 154 mm</p> <p>2. Acero Expuesto: sobrepasa el estado de condición dos (2) y se debe garantizar una revisión técnica para determinar El estado del elemento en el muelle</p> <p>3. Longitud de Grietas: Medianas (Mayores de 0.23 mm)</p> <p>4. Profundidad de las Grietas: Mediana (Profundidades mayores a 1 mm)</p> <p>5. Eflorescencia: Ninguna</p> | |

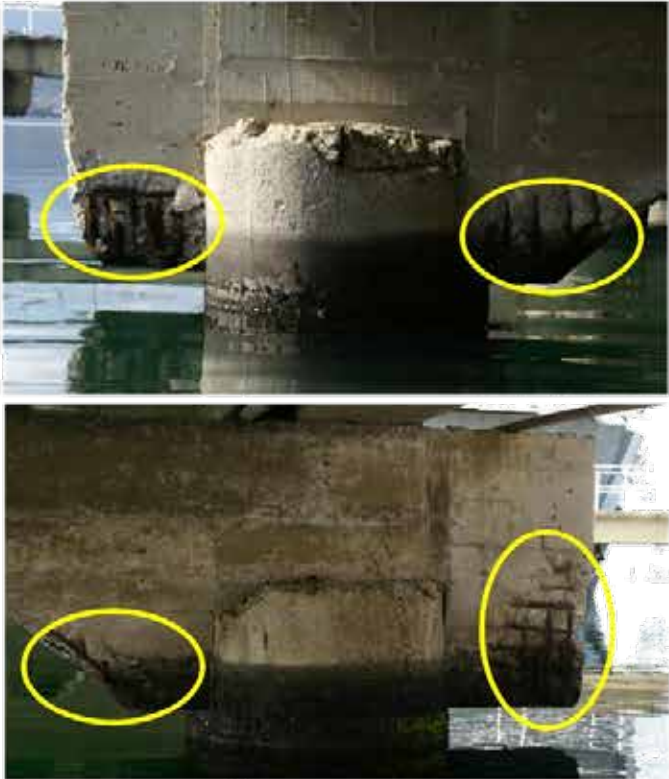
| Ubicación del Componente | Defectos Encontrados | Recuento Fotográfico |
|---|---|---|
| <b>HI-3</b> | <p>1. Desprendimiento/Deslaminaciones: Severas mayores a de 25 mm de profundidad y diámetros mayores a 154 mm</p> <p>2. Acero Expuesto: sobrepasa el estado de condición dos (2) y se debe garantizar una revisión técnica para determinar El estado del elemento en el muelle</p> <p>3. Longitud de Grietas: Ninguna</p> <p>4. Profundidad de las Grietas: Ninguna</p> <p>5. Eflorescencia: Ninguna</p> | |

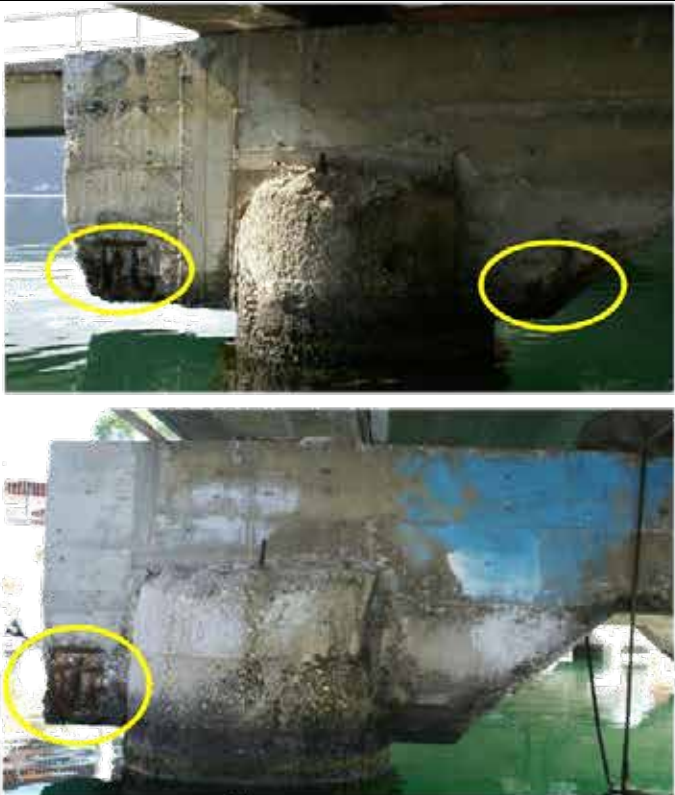
| Ubicación del Componente | Defectos Encontrados | Recuento Fotográfico |
|---|---|---|
| <b>HI-5</b> | <p>1. Desprendimiento/Deslaminaciones: Severas mayores a de 25 mm de profundidad y diámetros mayores a 154 mm</p> <p>2. Acero Expuesto: sobrepasa el estado de condición dos (2) y se debe garantizar una revisión técnica para determinar El estado del elemento en el muelle</p> <p>3. Longitud de Grietas: Ninguna</p> <p>4. Profundidad de las Grietas: Ninguna</p> <p>5. Eflorescencia: Ninguna</p> | |

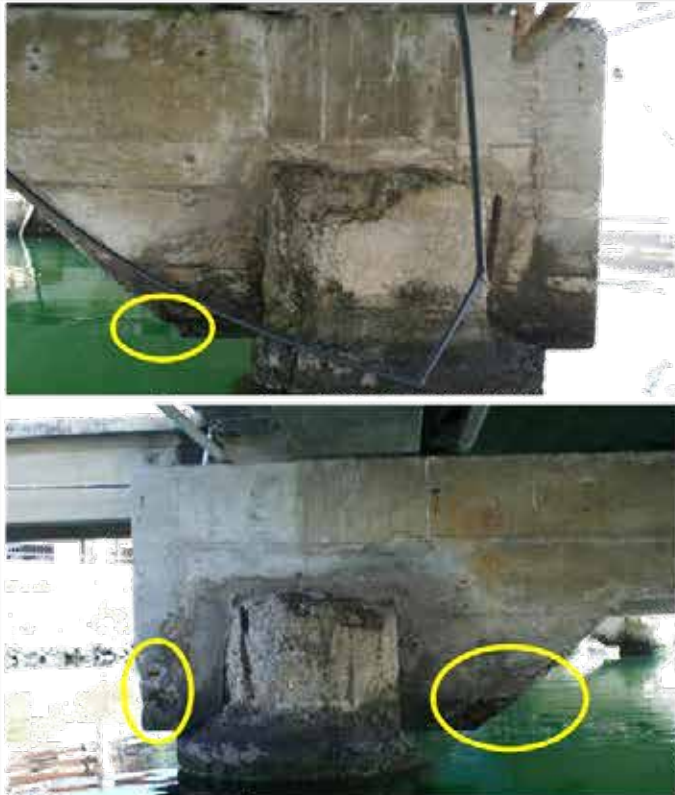
| Ubicación del Componente | Defectos Encontrados | Recuento Fotográfico |
|---|---|---|
| <div>HI-8</div> | 1. Desprendimiento/Deslaminaciones: Severas mayores a de 25 mm de profundidad y diámetros mayores a 6 mm | |
| | 2. Acero Expuesto: Ninguna | |
| | 3. Longitud de Grietas: Medianas (Mayores de 0.23 mm) | |
| | 4. Profundidad de Grietas: Mediana (Profundidades mayores a 1 mm) | |

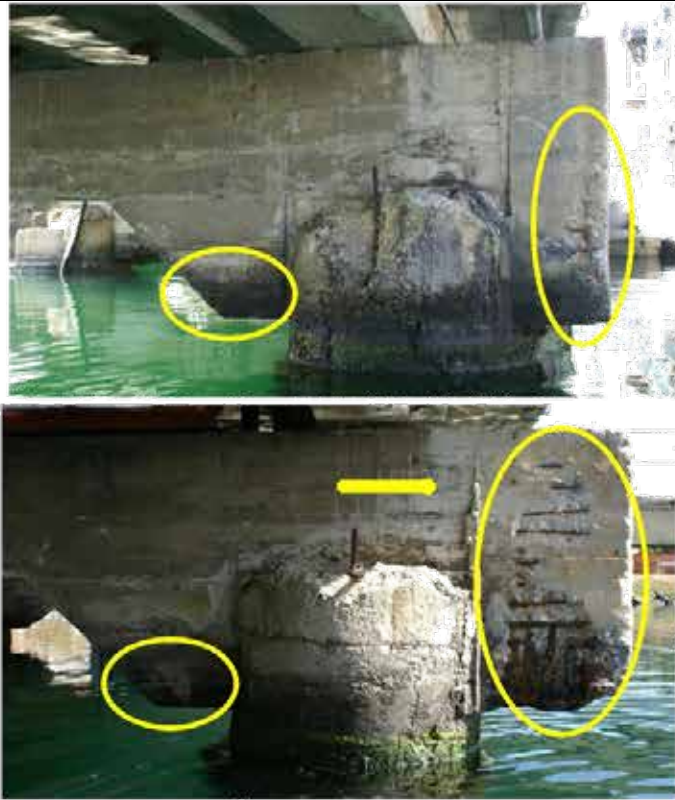
| Nombre de la Estructura: Muelle Sierra | | Ubicación Geográfica de la Estructura: Base Naval de Puerto Cabello | |
|---|---|---|---|
| HI-9 | <p>1. Desprendimiento/Deslaminaciones: Severas mayores a de 25 mm de profundidad y diámetros mayores a 154 mm</p> <p>2. Acero Expuesto: sobrepasa el estado de condición dos (2) y se debe garantizar una revisión técnica para determinar El estado del elemento en el muelle</p> <p>3. Longitud de Grietas: más allá de el estado de condición dos (2) y se debe garantizar una revisión técnica para determinar El estado del elemento en el muelle</p> <p>4. Profundidad de las Grietas: más allá de los sobrepasa el estado de condición dos (2) y se debe garantizar una revisión técnica para determinar El estado del elemento en el muelle</p> <p>5. Eflorescencia: Ninguna</p> | | |

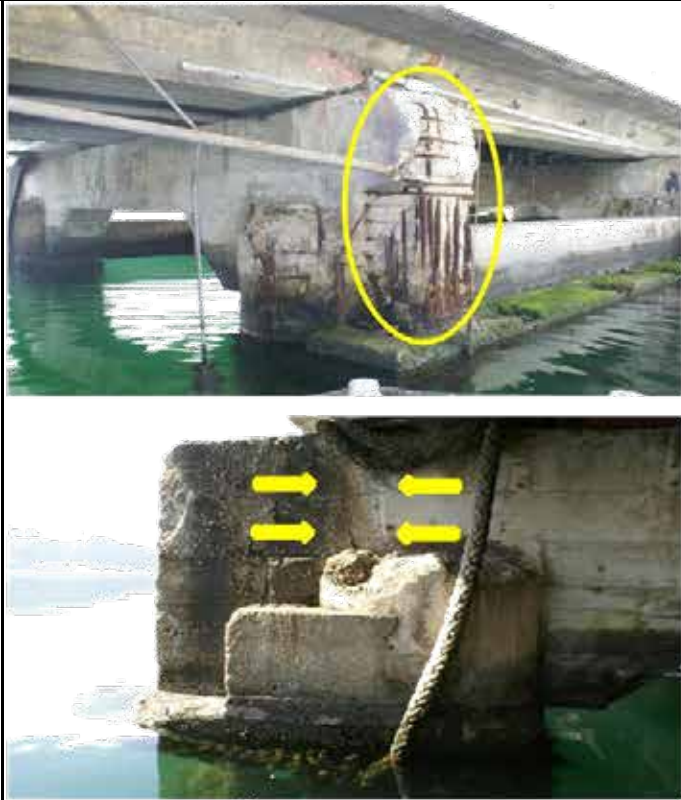
| Ubicación del Componente | Defectos Encontrados | Recuento Fotográfico |
|---|---|---|
| <b>HI-10</b> | <p>1. Desprendimiento/Deslaminaciones: sobrepasa el estado de condición dos (2) y se debe garantizar una revisión técnica para determinar El estado del elemento en el muelle</p> <p>2. Acero Expuesto: sobrepasa el estado de condición dos (2) y se debe garantizar una revisión técnica para determinar El estado del elemento en el muelle</p> <p>3. Longitud de Grietas: Estrechas entre (0.1 mm y 0.23 mm)</p> <p>4. Profundidad de las Grietas: Moderada (profundidades entre 0.33 mm y 1.0 mm)</p> <p>5. Eflorescencia: Ninguna</p> | |

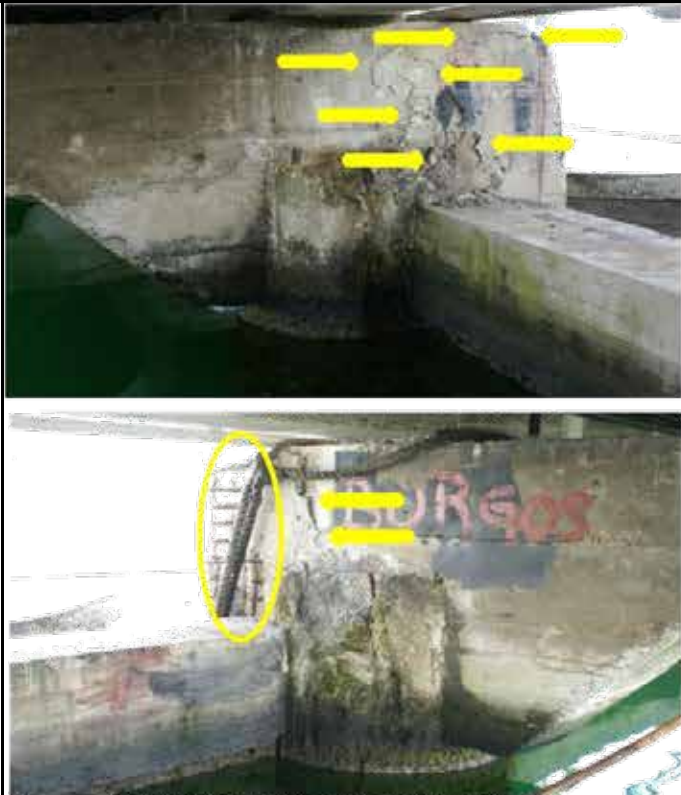
| Nombre de la Estructura: Muelle Sierra | | Ubicación Geográfica de la Estructura: Base Naval de Puerto Cabello | |
|---|---|---|---|
| HI-11 | <ol style="list-style-type: none"> <li>1. Desprendimiento/Deslaminaciones: sobrepasa el estado de condición dos (2) y se debe garantizar una revisión técnica para determinar El estado del elemento en el muelle</li> <li>2. Acero Expuesto: sobrepasa el estado de condición dos (2) y se debe garantizar una revisión técnica para determinar El estado del elemento en el muelle</li> <li>3. Longitud de Grietas: más allá de el estado de condición dos (2) y se debe garantizar una revisión técnica para determinar El estado del elemento en el muelle</li> <li>4. Profundidad de las Grietas: más allá de los sobrepasa el estado de condición dos (2) y se debe garantizar una revisión técnica para determinar El estado del elemento en el muelle</li> <li>5. Eflorescencia: Ninguna</li> </ol> | | |

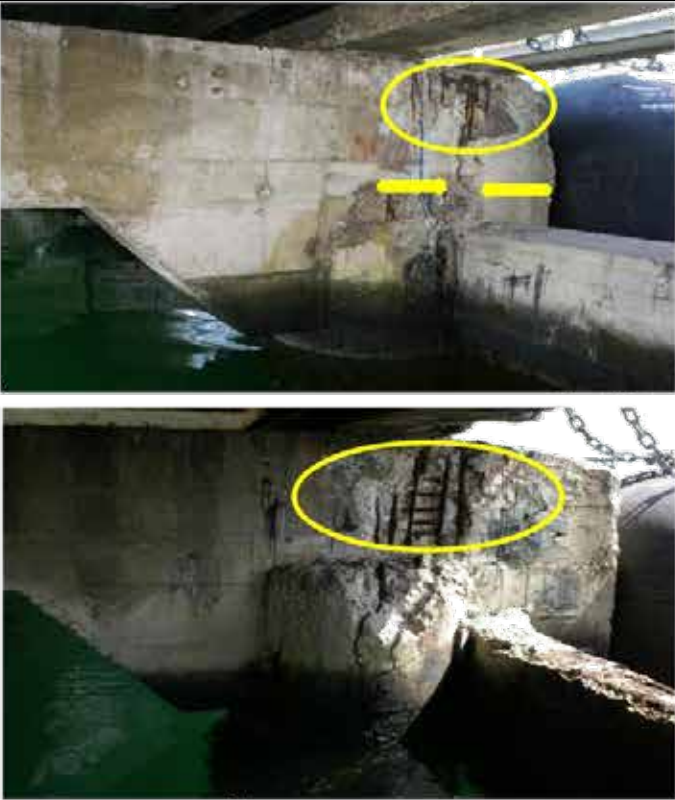
| Nombre de la Estructura: Muelle Sierra | | Ubicación Geográfica de la Estructura: Base Naval de Puerto Cabello | |
|---|---|---|---|
| HI-12 | <ol style="list-style-type: none"> <li>1. Desprendimiento/Deslaminaciones: sobrepasa el estado de condición dos (2) y se debe garantizar una revisión técnica para determinar El estado del elemento en el muelle</li> <li>2. Acero Expuesto: sobrepasa el estado de condición dos (2) y se debe garantizar una revisión técnica para determinar El estado del elemento en el muelle</li> <li>3. Longitud de Grietas: más allá de el estado de condición dos (2) y se debe garantizar una revisión técnica para determinar El estado del elemento en el muelle</li> <li>4. Profundidad de las Grietas: más allá de los sobrepasa el estado de condición dos (2) y se debe garantizar una revisión técnica para determinar El estado del elemento en el muelle</li> <li>5. Eflorescencia: Ninguna</li> </ol> | | |

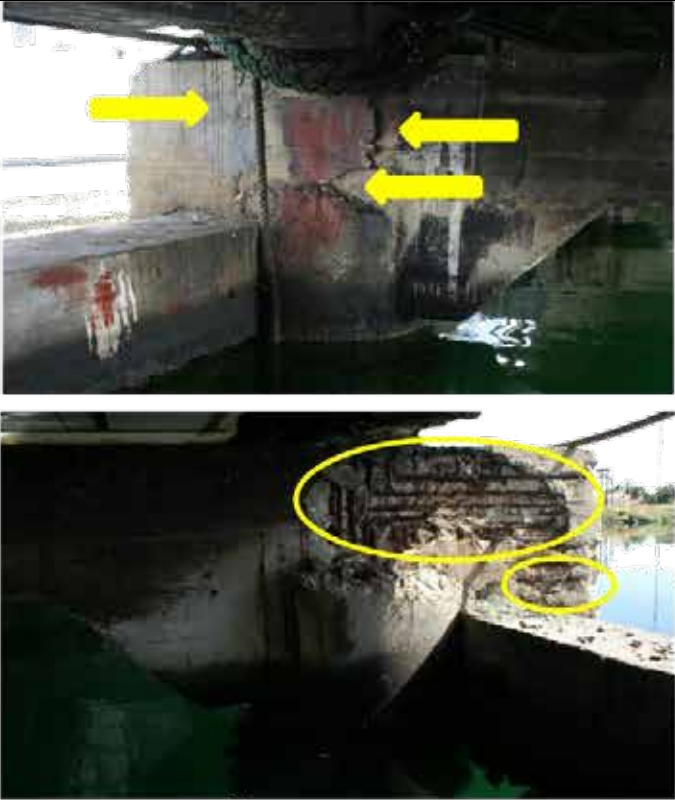
| Nombre de la Estructura: Muelle Sierra | | Ubicación Geográfica de la Estructura: Base Naval de Puerto Cabello | |
|---|---|---|---|
| HI-13 | <ol style="list-style-type: none"> <li>1. Desprendimiento/Deslaminaciones: sobrepasa el estado de condición dos (2) y se debe garantizar una revisión técnica para determinar El estado del elemento en el muelle</li> <li>2. Acero Expuesto: sobrepasa el estado de condición dos (2) y se debe garantizar una revisión técnica para determinar El estado del elemento en el muelle</li> <li>3. Longitud de Grietas: más allá de el estado de condición dos (2) y se debe garantizar una revisión técnica para determinar El estado del elemento en el muelle</li> <li>4. Profundidad de las Grietas: más allá de los sobrepasa el estado de condición dos (2) y se debe garantizar una revisión técnica para determinar El estado del elemento en el muelle</li> <li>5. Eflorescencia: Ninguna</li> </ol> | | |
