**ESTUDIO DE FACTIBILIDAD PARA LA  
REHABILITACIÓN DE LOS MUELLES  
SIERRA Y MIKE DE LA BASE NAVAL  
AGUSTÍN ARMARIO EN PUERTO CABELLO**

**Autores:** Guido Carrara  
Mayrobel Garrido

**Trabajo de grado presentado como requisito para optar por el título de  
INGENIERO CIVIL**

San Diego, Julio de 2018

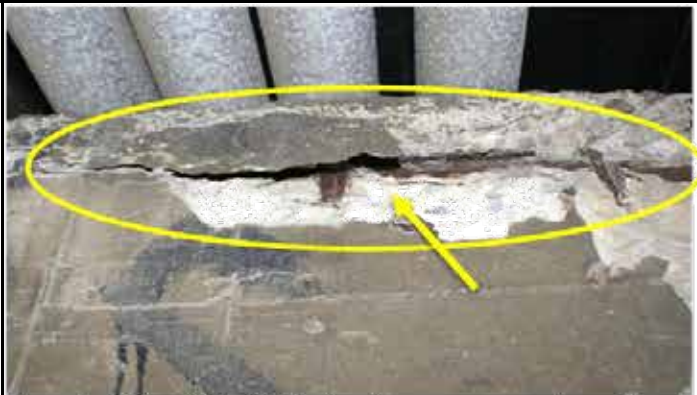
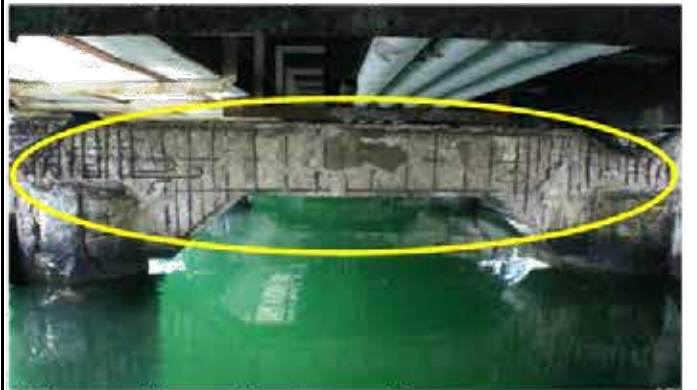
| Ubicación del Componente | Defectos Encontrados | Recuento Fotográfico |
|---|---|---|
| <h1>HI-14</h1> | <p>1. Desprendimiento/Deslaminaciones: sobrepasa el estado de condición dos (2) y se debe garantizar una revisión técnica para determinar El estado del elemento en el muelle</p> <p>2. Acero Expuesto: sobrepasa el estado de condición dos (2) y se debe garantizar una revisión técnica para determinar El estado del elemento en el muelle</p> <p>3. Longitud de Grietas: más allá de el estado de condición dos (2) y se debe garantizar una revisión técnica para determinar El estado del elemento en el muelle</p> <p>4. Profundidad de las Grietas: más allá de los sobrepasa el estado de condición dos (2) y se debe garantizar una revisión técnica para determinar El estado del elemento en el muelle</p> <p>5. Eflorescencia: Ninguna</p> | |

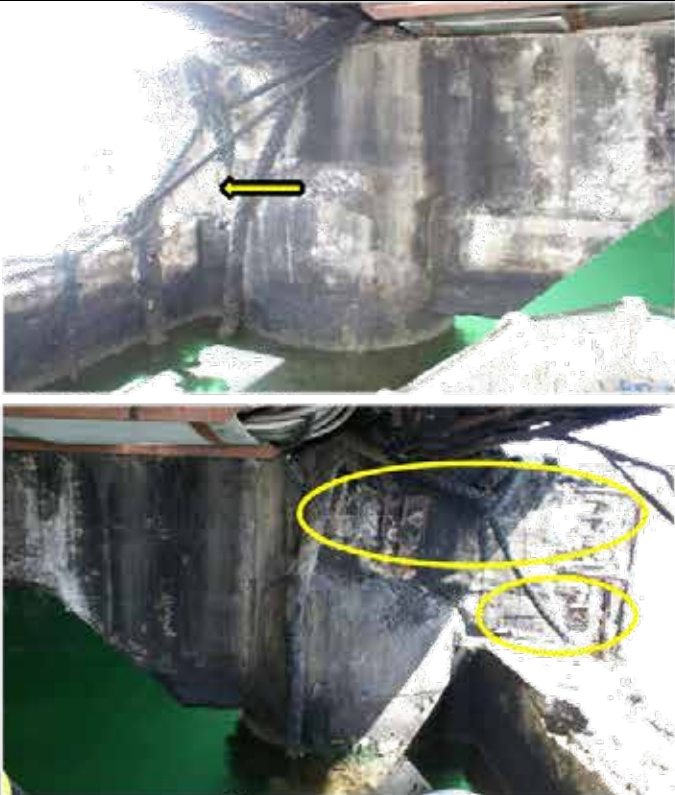
| Nombre de la Estructura: Muelle Sierra | | Ubicación Geográfica de la Estructura: Base Naval de Puerto Cabello | |
|---|---|---|---|
| HI-17 | <ol style="list-style-type: none"> <li>1. Desprendimiento/Deslaminaciones: más allá de los límites establecidos en el estado de condición dos (2) y se debe garantizar una revisión técnica para determinar El estado del elemento en el muelle</li> <li>2. Acero Expuesto: más allá de los límites establecidos en el estado de condición dos (2) y se debe garantizar una revisión técnica para determinar El estado del elemento en el muelle</li> <li>3. Longitud de Grietas: Ninguna</li> <li>4. Profundidad de las Grietas: Ninguna</li> <li>5. Eflorescencia: Ninguna</li> </ol> | | |

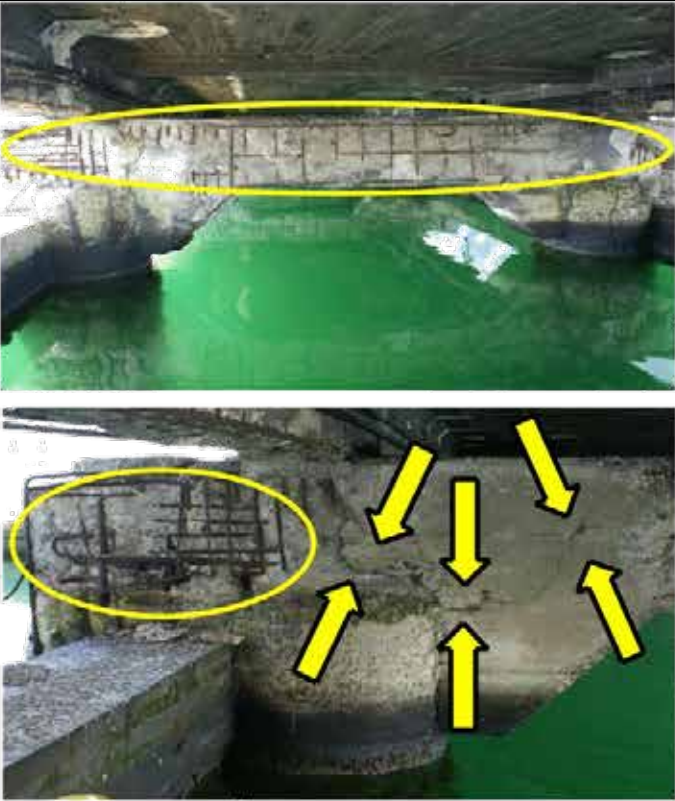
| Nombre de la Estructura: Muelle Sierra | | Ubicación Geográfica de la Estructura: Base Naval de Puerto Cabello | |
|---|---|---|---|
| HI-20 | <ol style="list-style-type: none"> <li>1. Desprendimiento/Deslaminaciones: más allá de los límites establecidos en el estado de condición dos (2) y se debe garantizar una revisión técnica para determinar El estado del elemento en el muelle</li> <li>2. Acero Expuesto: más allá de los límites establecidos en el estado de condición dos (2) y se debe garantizar una revisión técnica para determinar El estado del elemento en el muelle</li> <li>3. Longitud de Grietas: más allá de los límites establecidos en el estado de condición dos (2) y se debe garantizar una revisión técnica para determinar El estado del elemento en el muelle</li> <li>4. Profundidad de las Grietas: más allá de los límites establecidos en el estado de condición dos (2) y se debe garantizar una revisión técnica para determinar El estado del elemento en el muelle</li> <li>5. Eflorescencia: Ninguna</li> </ol> | | |

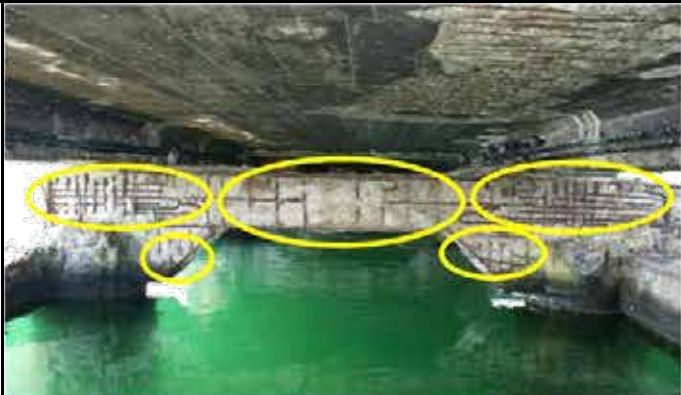
| <b>Nombre de la Estructura: Muelle Sierra</b> | | <b>Ubicación Geográfica de la Estructura: Base Naval de Puerto Cabello</b> | |
|---|---|---|---|
| HI-21 | <ol style="list-style-type: none"> <li>1. Desprendimiento/Deslaminaciones: más allá de los límites establecidos en el estado de condición dos (2) y se debe garantizar una revisión técnica para determinar El estado del elemento en el muelle</li> <li>2. Acero Expuesto: más allá de los límites establecidos en el estado de condición dos (2) y se debe garantizar una revisión técnica para determinar El estado del elemento en el muelle</li> <li>3. Longitud de Grietas: más allá de los límites establecidos en el estado de condición dos (2) y se debe garantizar una revisión técnica para determinar El estado del elemento en el muelle</li> <li>4. Profundidad de las Grietas: más allá de los límites establecidos en el estado de condición dos (2) y se debe garantizar una revisión técnica para determinar El estado del elemento en el muelle</li> <li>5. Eflorescencia: Ninguna</li> </ol> | | |

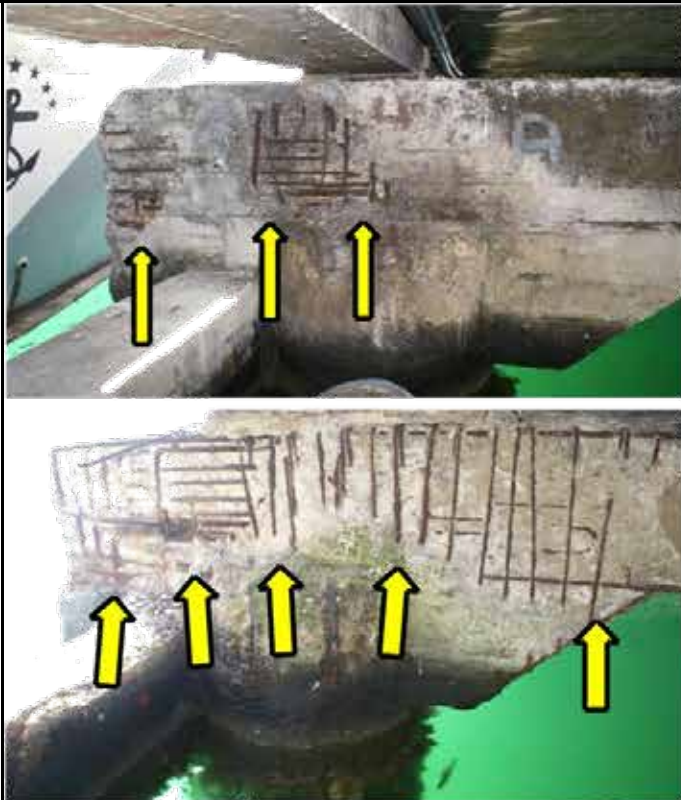
| Ubicación del Componente | Defectos Encontrados | Recuento Fotográfico |
|---|---|---|
| <h1>HI-25</h1> | <p>1. Desprendimiento/Deslaminaciones: más allá de los límites establecidos en el estado de condición dos (2) y se debe garantizar una revisión técnica para determinar El estado del elemento en el muelle</p> <p>2. Acero Expuesto: más allá de los límites establecidos en el estado de condición dos (2) y se debe garantizar una revisión técnica para determinar El estado del elemento en el muelle</p> <p>3. Longitud de Grietas: más allá de los límites establecidos en el estado de condición dos (2) y se debe garantizar una revisión técnica para determinar El estado del elemento en el muelle</p> <p>4. Profundidad de las Grietas: más allá de los límites establecidos en el estado de condición dos (2) y se debe garantizar una revisión técnica para determinar El estado del elemento en el muelle</p> <p>5. Eflorescencia: Ninguna</p> | |

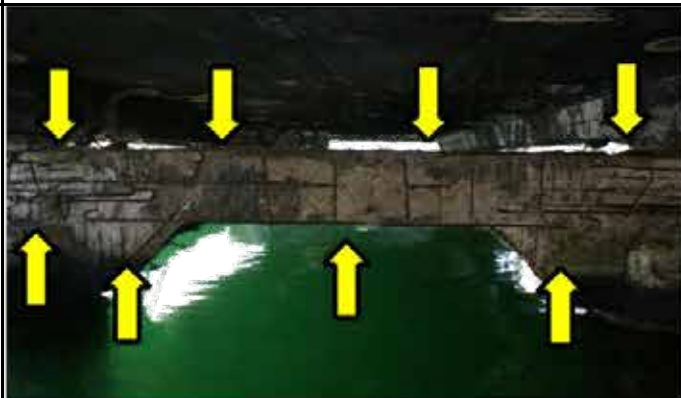
| Ubicación del Componente | Defectos Encontrados | Recuento Fotográfico |
|---|---|---|
| <h1>HI-27</h1> | <p>1. Desprendimiento/Deslaminaciones: más allá de los límites establecidos en el estado de condición dos (2) y se debe garantizar una revisión técnica para determinar El estado del elemento en el muelle</p> <p>2. Acero Expuesto: más allá de los límites establecidos en el estado de condición dos (2) y se debe garantizar una revisión técnica para determinar El estado del elemento en el muelle</p> <p>3. Longitud de Grietas: más allá de los límites establecidos en el estado de condición dos (2) y se debe garantizar una revisión técnica para determinar El estado del elemento en el muelle</p> <p>4. Profundidad de las Grietas: más allá de los límites establecidos en el estado de condición dos (2) y se debe garantizar una revisión técnica para determinar El estado del elemento en el muelle</p> <p>5. Eflorescencia: Ninguna</p> | |

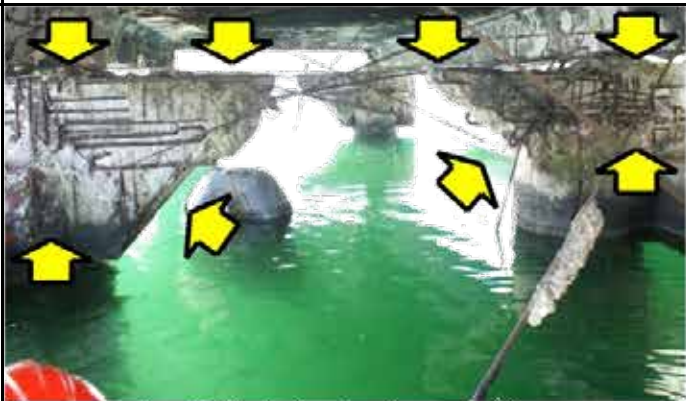
| Ubicación del Componente | Defectos Encontrados | Recuento Fotográfico |
|---|---|---|
| <h1>HI-28</h1> | <ol style="list-style-type: none"> <li>Desprendimiento/Deslaminaciones: más allá de los límites establecidos en el estado de condición dos (2) y se debe garantizar una revisión técnica para determinar El estado del elemento en el muelle</li> <li>Acero Expuesto: más allá de los límites establecidos en el estado de condición dos (2) y se debe garantizar una revisión técnica para determinar El estado del elemento en el muelle</li> <li>Longitud de Grietas: más allá de los límites establecidos en el estado de condición dos (2) y se debe garantizar una revisión técnica para determinar El estado del elemento en el muelle</li> <li>Profundidad de las Grietas: más allá de los límites establecidos en el estado de condición dos (2) y se debe garantizar una revisión técnica para determinar El estado del elemento en el muelle</li> <li>Eflorescencia: Ninguna</li> </ol> | |

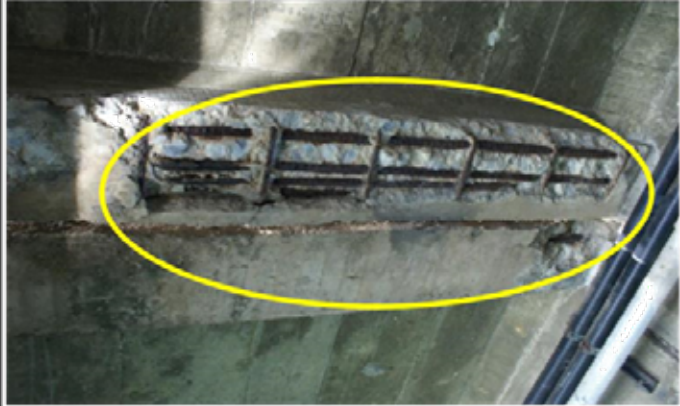
| <b>Nombre de la Estructura:</b> Muelle Sierra | | <b>Ubicación Geográfica de la Estructura:</b> Base Naval de Puerto Cabello | |
|---|---|---|---|
| HI-(2-3) | <ol style="list-style-type: none"> <li>1. Desprendimiento/Deslaminaciones severas: mayores a de 25 mm de profundidad y diámetros mayores a 2 mm</li> <li>2. Acero Expuesto: Presente sin pérdida de sección</li> <li>3. Longitud de Grietas: Ninguna</li> <li>4. Profundidad de las Grietas: Ninguna</li> <li>5. Eflorescencia: Ninguna</li> </ol> | | |

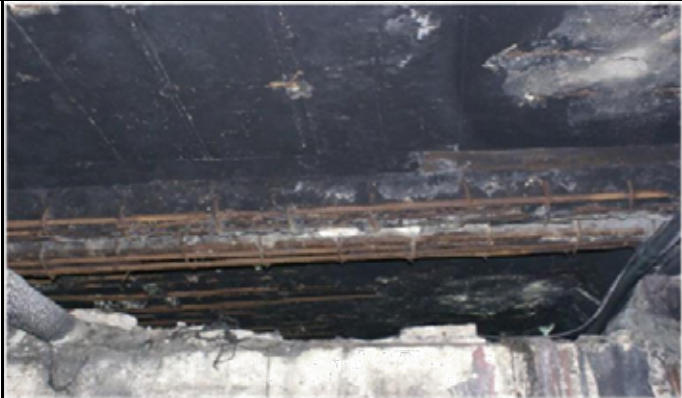
| Ubicación del Componente | Defectos Encontrados | Recuento Fotográfico |
|---|---|---|
| <b>HI-(16-17)</b> | 1. Desprendimiento/Deslaminaciones: más allá de los límites establecidos en el estado de condición dos (2) y se debe garantizar una revisión técnica para determinar El estado del elemento en el muelle | |
| | 2. Acero Expuesto: más allá de los límites establecidos en el estado de condición dos (2) y se debe garantizar una revisión técnica para determinar El estado del elemento en el muelle | |
| | 3. Longitud de Grietas: Ninguna | |

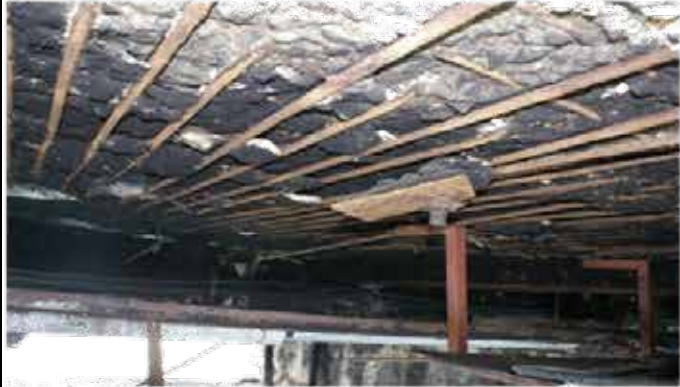
| Ubicación del Componente | Defectos Encontrados | Recuento Fotográfico |
|---|---|---|
| <div style="font-size: 48px; font-weight: bold; text-align: center;">HI-(17-18)</div> | <p>1. Desprendimiento/Deslaminaciones: más allá de los límites establecidos en el estado de condición dos (2) y se debe garantizar una revisión técnica para determinar El estado del elemento en el muelle</p> <p>2. Acero Expuesto: más allá de los límites establecidos en el estado de condición dos (2) y se debe garantizar una revisión técnica para determinar El estado del elemento en el muelle</p> <p>3. Longitud de Grietas: Ninguna</p> <p>4. Profundidad de las Grietas: Ninguna</p> <p>5. Eflorescencia: Ninguna</p> | |

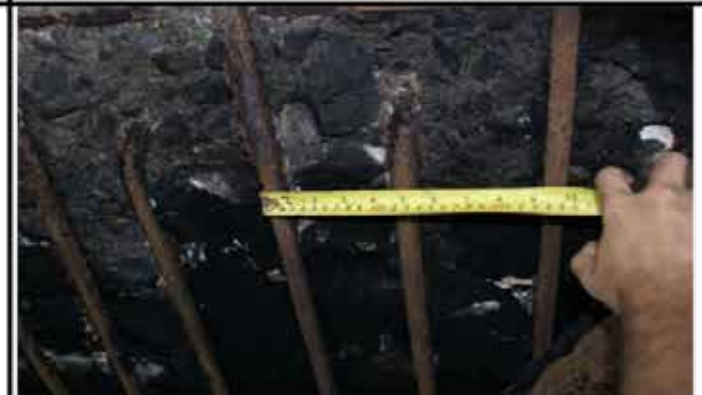
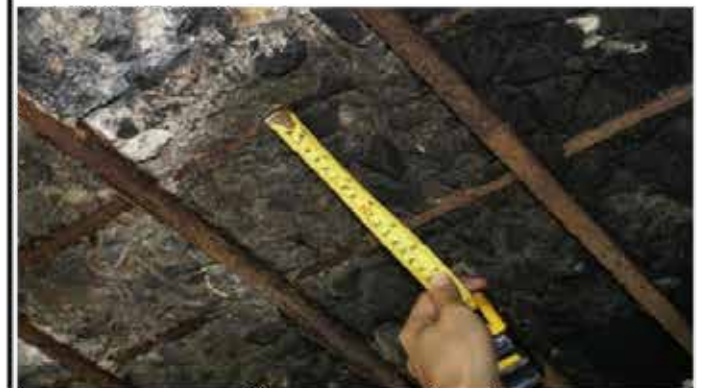
**HI-(18-19)**

1. Desprendimiento/Deslaminaciones: más allá de los límites establecidos en el estado de condición dos (2) y se debe garantizar una revisión técnica para determinar El estado del elemento en el muelle
2. Acero Expuesto: más allá de los límites establecidos en el estado de condición dos (2) y se debe garantizar una revisión técnica para determinar El estado del elemento en el muelle
3. Longitud de Grietas: Estrechas entre (0,1mm y 0,23mm)
4. Profundidad de las Grietas: Moderada (Profundidades entre 0,33 mm y 1,0 mm)
5. Eflorescencia: Ninguna

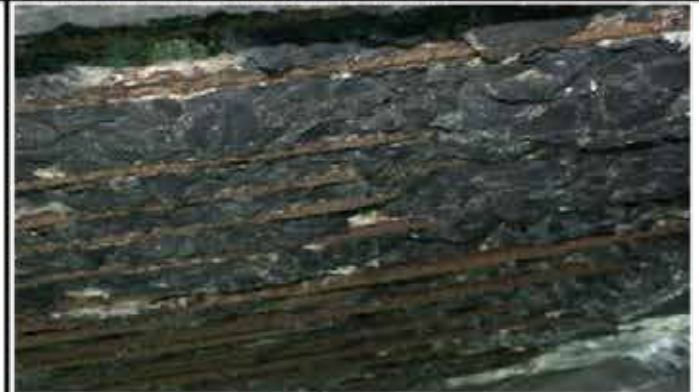
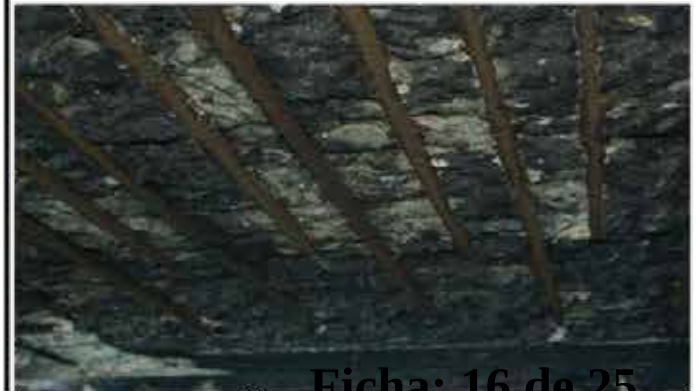
3. Longitud de Grietas: Estrechas entre (0,1mm y 0,23mm

4. Profundidad de las Grietas: Moderada (Profundidades entre 0,33 mm y 1,0 mm)

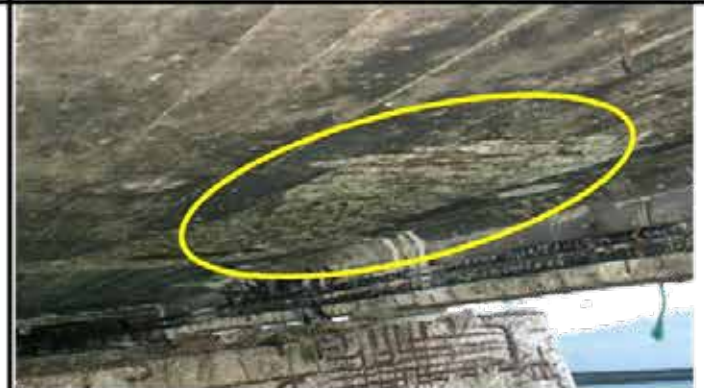
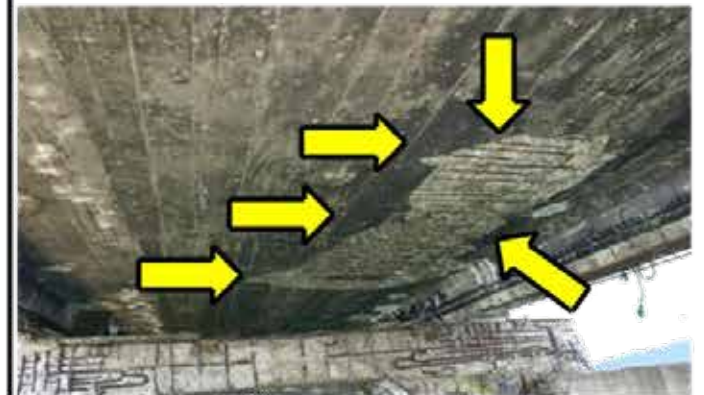
**HI-(20-21)**

1. Desprendimiento/Deslaminaciones: Se sobrepasa el estado de condición dos (2) y se debe garantizar una revisión técnica para determinar El estado del elemento en el muelle
2. Acero Expuesto: más allá de los límites establecidos en el estado de condición dos (2) y se debe garantizar una revisión técnica para determinar El estado del elemento en el muelle
3. Longitud de Grietas: Estrechas entre (0,1mm y 0,23mm)
4. Profundidad de las Grietas: Moderada (Profundidades entre 0,33 mm y 1,0 mm)
5. Eflorescencia: Ninguna

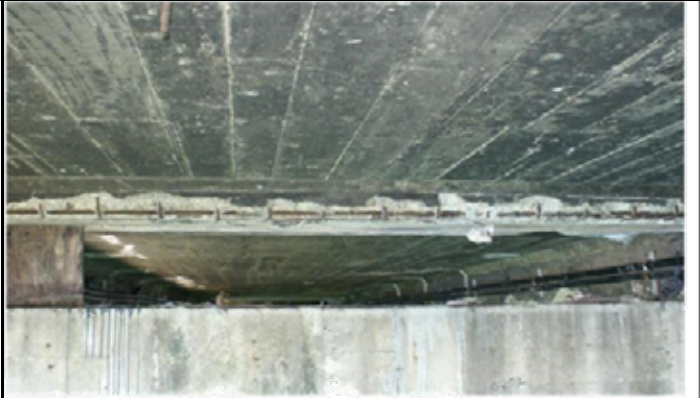
| Ubicación del Componente | Defectos Encontrados | Recuento Fotográfico |
|---|---|---|
| <b>HI-(21-22)</b> | 1. Desprendimiento/Deslaminaciones: más allá de los límites establecidos en el estado de condición dos (2) y se debe garantizar una revisión técnica para determinar El estado del elemento en el muelle | |
| | 2. Acero Expuesto: más allá de los límites establecidos en el estado de condición dos (2) y se debe garantizar una revisión técnica para determinar El estado del elemento en el muelle | |

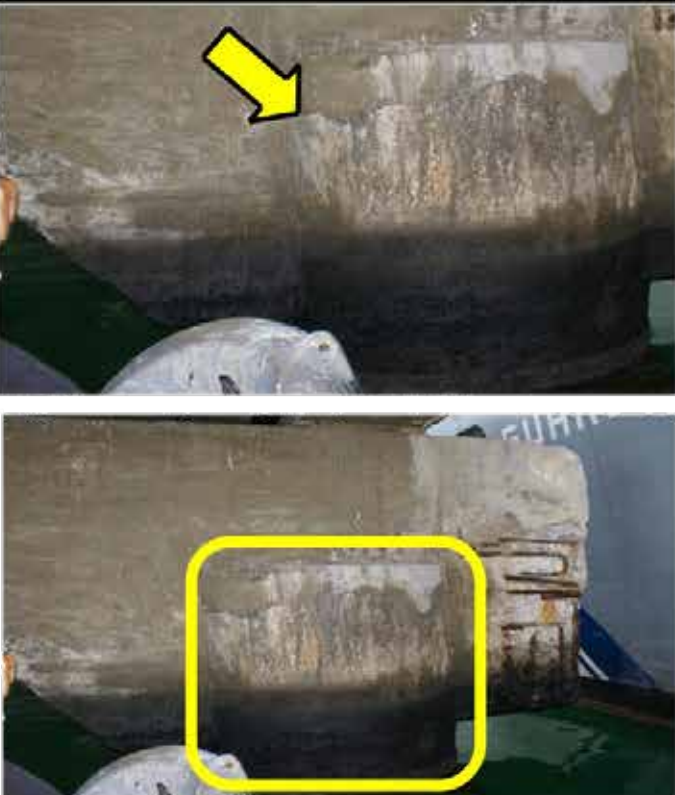
| Nombre de la Estructura: Muelle Mike | | Ubicación Geográfica de la Estructura: Base Naval de Puerto Cabello | |
|---|---|---|---|
| A-7 | <ol style="list-style-type: none"> <li>1. Desprendimiento/Deslaminaciones: Ninguna</li> <li>2. Acero Expuesto: Ninguna</li> <li>3. Longitud de Grietas: Ninguna</li> <li>4. Profundidad de las Grietas: Ninguna</li> <li>5. Eflorescencia: Moderada sin moho, Superficie blanca pero sin lixiviación</li> </ol> | | |

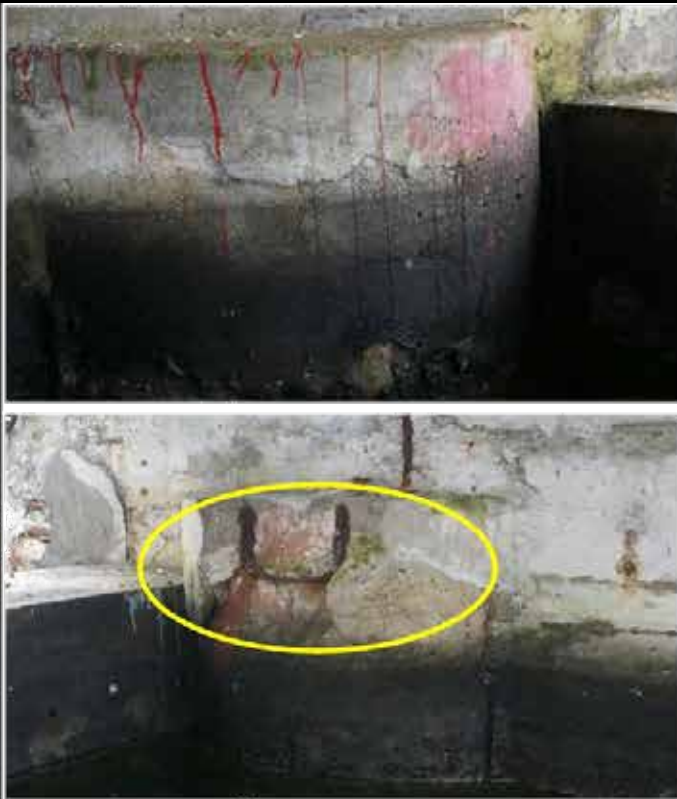
| Ubicación del Componente | Defectos Encontrados | Recuento Fotográfico |
|---|---|---|
| <div>B-17</div> | 1. Desprendimiento/Deslaminaciones: sobrepasa el estado de condición dos (2) y se debe garantizar una revisión técnica para determinar El estado del elemento en el muelle | |
| | 2. Acero Expuesto: más allá de los sobrepasa el estado de condición dos (2) y se debe garantizar una revisión técnica para determinar El estado del elemento en el muelle | |

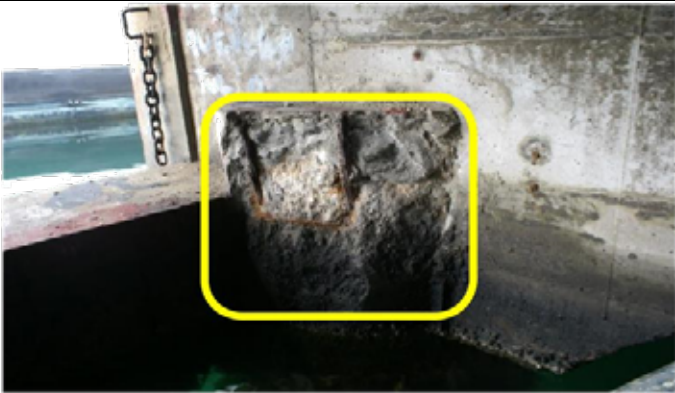
| Ubicación del Componente | Defectos Encontrados | Recuento Fotográfico |
|---|---|---|
| <h1>A-18</h1> | <p>1. Desprendimiento/Deslaminaciones: sobrepasa el estado de condición dos (2) y se debe garantizar una revisión técnica para determinar El estado del elemento en el muelle</p> <p>2. Acero Expuesto: más allá de los sobrepasa el estado de condición dos (2) y se debe garantizar una revisión técnica para determinar El estado del elemento en el muelle</p> <p>3. Longitud de Grietas: Ninguna</p> <p>4. Profundidad de las Grietas: Ninguna</p> <p>5. Eflorescencia: Ninguna</p> | |

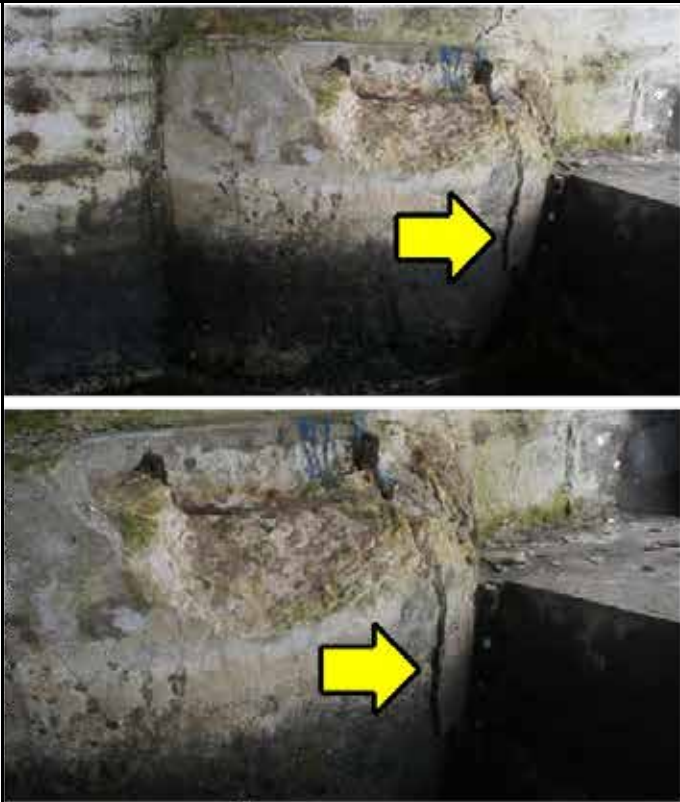
| Ubicación del Componente | Defectos Encontrados | Recuento Fotográfico |
|---|---|---|
| <div>B-18</div> | 1. Desprendimiento/Deslaminaciones: sobrepasa el estado de condición dos (2) y se debe garantizar una revisión técnica para determinar El estado del elemento en el muelle | |
| | 2. Acero Expuesto: más allá de los sobrepasa el estado de condición dos (2) y se debe garantizar una revisión técnica para determinar El estado del elemento en el muelle | |
| | 3. Longitud de Grietas: más allá de el estado de condición dos (2) y se debe garantizar una revisión técnica para determinar El estado del elemento en el muelle | |

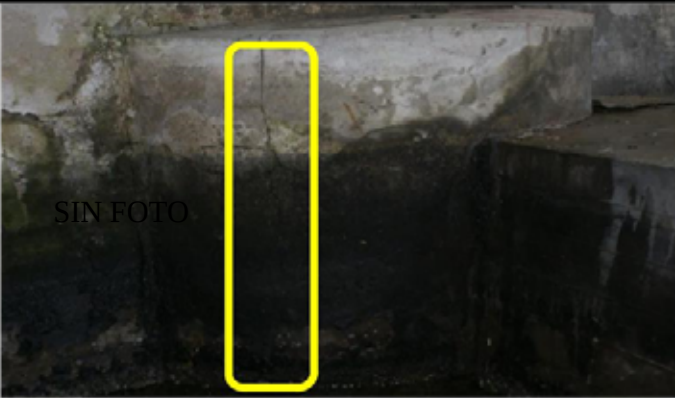
| Ubicación del Componente | Defectos Encontrados | Recuento Fotográfico |
|---|---|---|
| <b>B-19</b> | 1. Desprendimiento/Deslaminaciones: Ninguna<br>2. Acero Expuesto: Ninguna<br>3. Longitud de Grietas: Estrecha entre 1.6 mm y 3.2 mm)<br>4. Profundidad de las Grietas: Moderada<br>(profundidades entre 0.33mm a 1.00 mm)<br>5. Eflorescencia: Ninguna | |

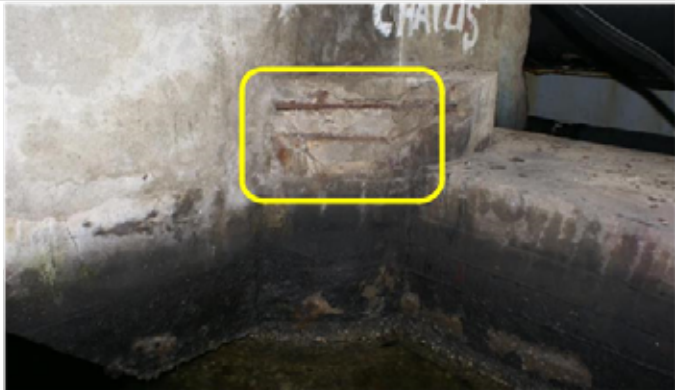
| Ubicación del Componente | Defectos Encontrados | Recuento Fotográfico |
|---|---|---|
| <p>1. Desprendimientos mayores de 25mm de profundidad con diámetros mayores a 154 mm</p> <p><b>B-20</b></p> | <p>Desprendimiento/Deslaminaciones: Severo</p> <p>2.Acero Expuesto: Presente sin pérdida de sección</p> <p>3.Longitud de Grietas: Ninguna</p> <p>4.Profundidad de las Grietas: Ninguna</p> <p>5.Eflorescencia: Ninguna</p> | |

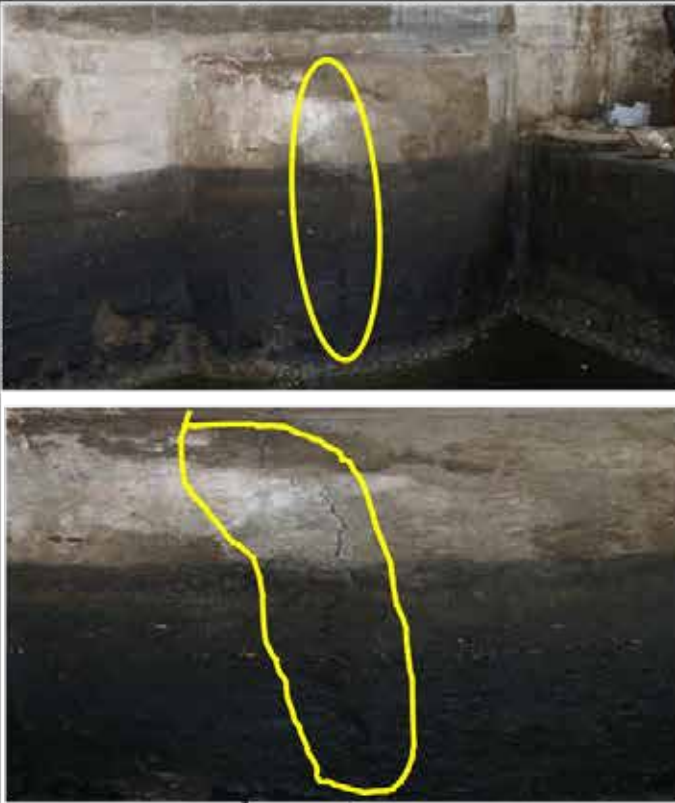
| Ubicación del Componente | Defectos Encontrados | Recuento Fotográfico |
|---|---|---|
| <b>B-22</b> | <p>1. Desprendimiento/Deslaminaciones: Ninguna</p> <p>2. Acero Expuesto: Ninguna</p> <p>3. Longitud de Grietas: Estrechas entre (1.6mm y 6.2mm)</p> <p>4. Profundidad de las Grietas: Moderada<br/>(Profundidades entre 0.33mm a 1.0 mm)</p> <p>5. Eflorescencia: Ninguna</p> | |

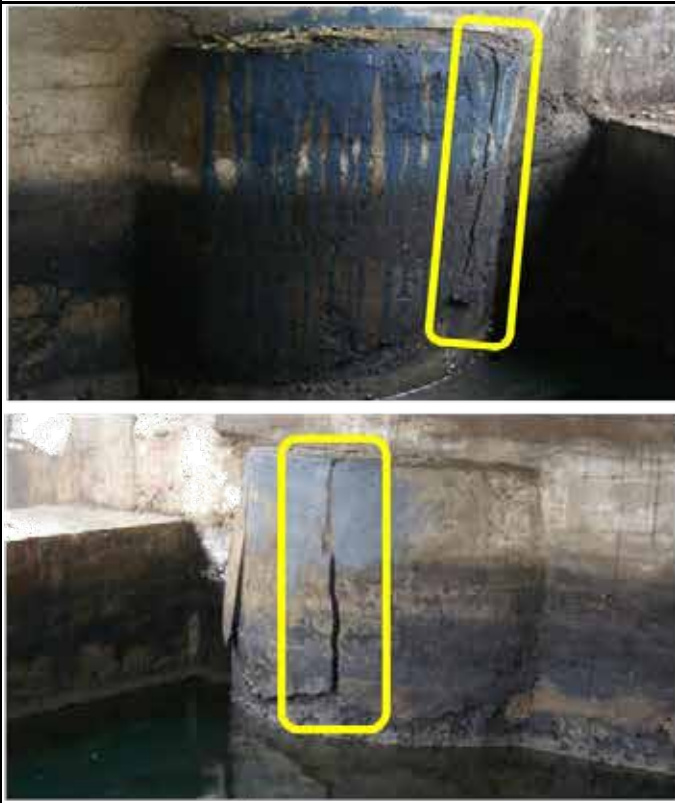
| Ubicación del Componente | Defectos Encontrados | Recuento Fotográfico |
|---|---|---|
| <div>B-24</div> | 1. Desprendimiento/Deslaminaciones: Ninguna | |
| | 3. Longitud de Grietas: más allá de el estado de condición dos (2) y / o se debe garantizar una revisión estructural para determinar El estado del elemento en el muelle | |

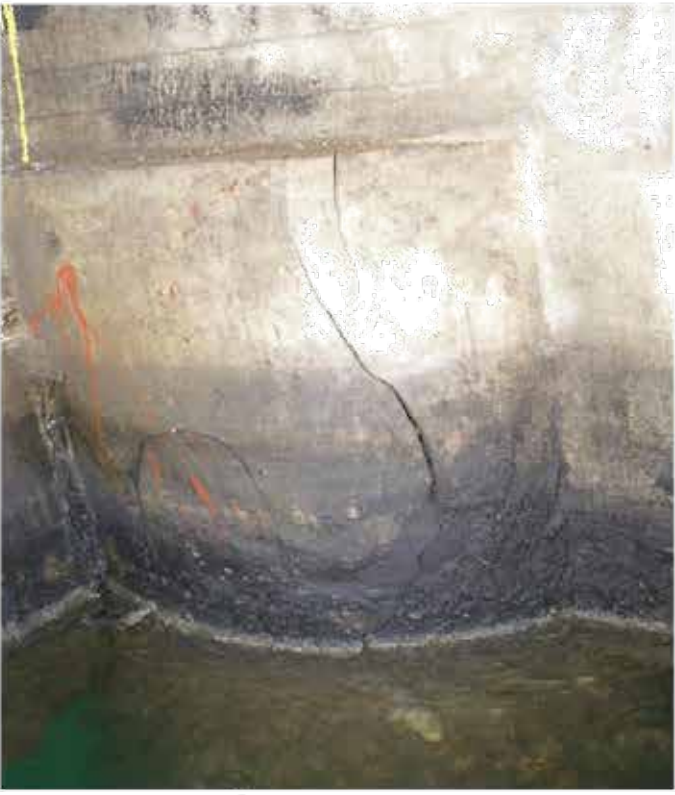
| Ubicación del Componente | Defectos Encontrados | Recuento Fotográfico |
|---|---|---|
| <h1>A-25</h1> | <p>1. Desprendimiento/Deslaminaciones: Moderados<br/>Desprendimientos menores a 25mm de profundidad y menos de 154mm de diámetro</p> <p>2. Acero Expuesto: Ninguno</p> <p>3. Longitud de Grietas: Ninguna</p> <p>4. Profundidad de las Grietas: Ninguna</p> <p>5. Eflorescencia: Ninguna</p> | |

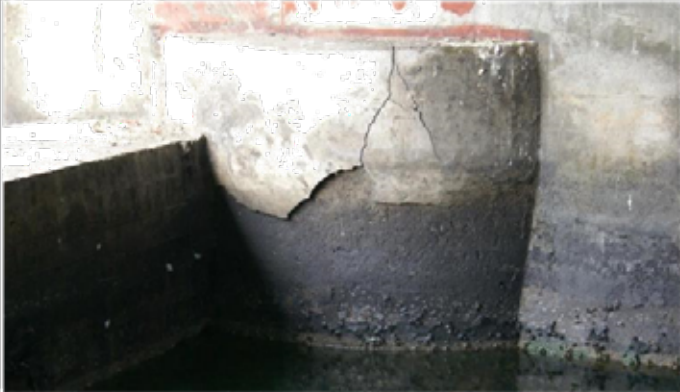
| Ubicación del Componente | Defectos Encontrados | Recuento Fotográfico |
|---|---|---|
| <b>B-25</b> | <p>1. Desprendimiento/Deslaminaciones: Moderados<br/>Desprendimientos menores a 25mm de profundidad y menos de 154mm de diámetro</p> <p>2. Acero Expuesto: Ninguno</p> <p>3. Longitud de Grietas: Ninguna</p> <p>4. Profundidad de las Grietas: Ninguna</p> <p>5. Eflorescencia: Ninguna</p> | |

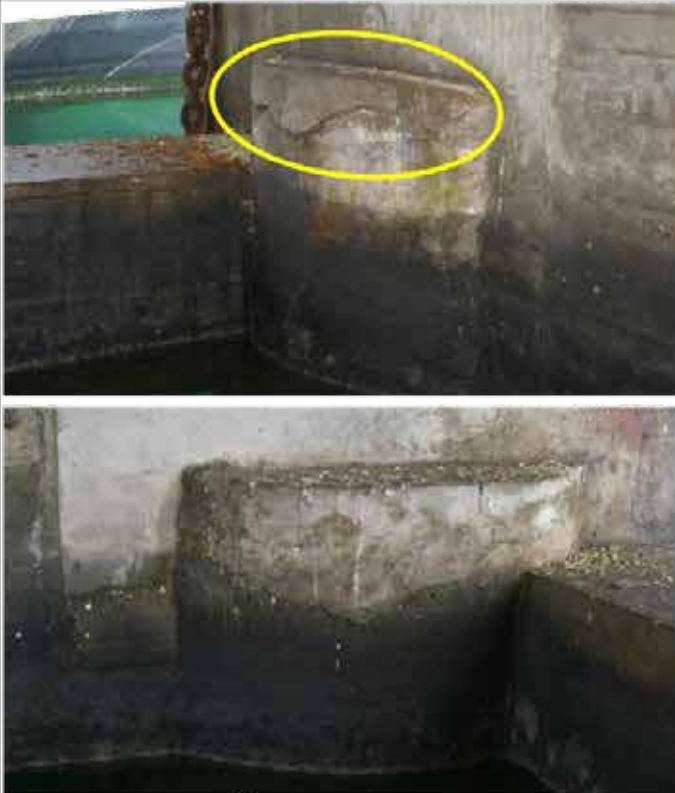
| Ubicación del Componente | Defectos Encontrados | Recuento Fotográfico |
|---|---|---|
| <div>A-26</div> | 1. Desprendimiento/Deslaminaciones: Moderados<br>Desprendimientos menores a 25mm de profundidad y menos de 154mm de diámetro | |
| | 2. Acero Expuesto: Ninguno | |

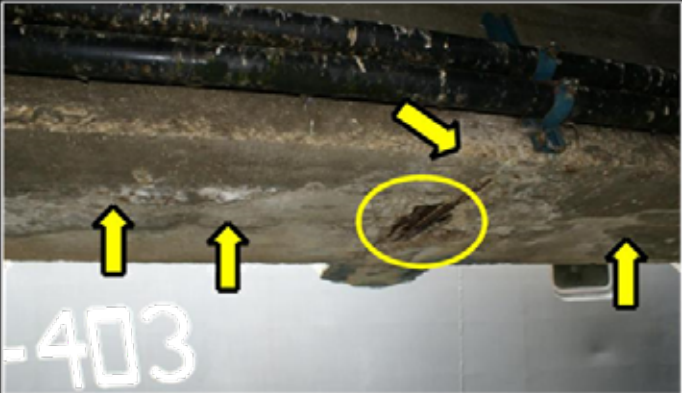
| Ubicación del Componente | Defectos Encontrados | Recuento Fotográfico |
|---|---|---|
| <div style="font-size: 48px; text-align: center;">A(6-7)</div> | <p>1. Desprendimiento/Deslaminaciones: Severas mayores a de 25 mm de profundidad y diámetros mayores a 154 mm</p> <p>2. Acero Expuesto: Presente sin pérdida de sección</p> <p>3. Longitud de Grietas: Ninguno</p> <p>4. Profundidad de las Grietas: Ninguno</p> <p>5. Eflorescencia: Moderada sin moho, Superficie blanca pero sin lixiviación</p> | |

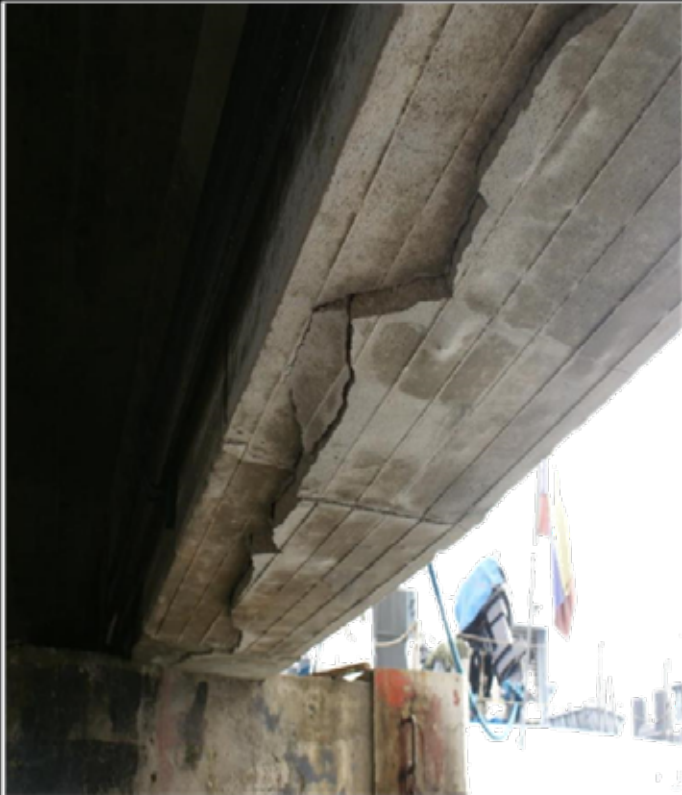
| <b>Nombre de la Estructura: Muelle Mike</b> | | <b>Ubicación Geográfica de la Estructura: Base Naval de Puerto Cabello</b> | |
|---|---|---|---|
| A(16-17) | <p>1. Desprendimiento/Deslaminaciones: más allá de los límites establecidos en el estado de condición dos (2) y se debe garantizar una revisión técnica para determinar El estado del elemento en el muelle</p> <p>2. Acero Expuesto: Ninguno</p> <p>3. Longitud de Grietas: Medianas (Mayores de 0.23mm)</p> <p>4. Profundidad de las Grietas: Mediana</p> <p style="padding-left: 20px;">(profundidades Mayores de 1.00 mm)</p> <p>5. Eflorescencia: Ninguna</p> | | |

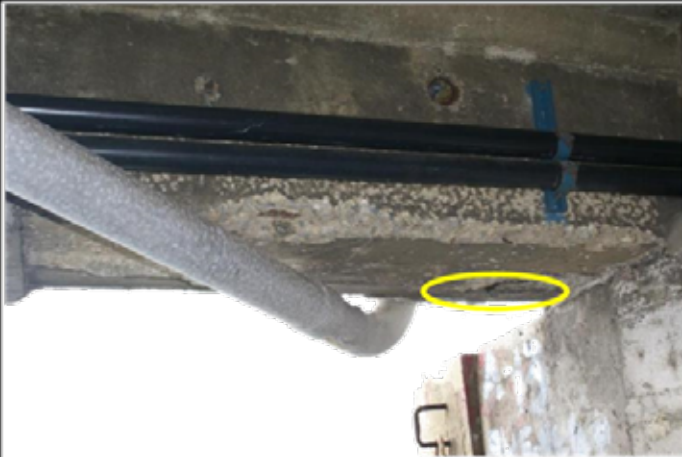
| <b>A(17-18)</b> | 1. Desprendimiento/Deslaminaciones: Severas mayores de 25 mm de profundidad y diámetros mayores a 154 mm | |
| | 2. Acero Expuesto: Presente sin pérdida de sección | |

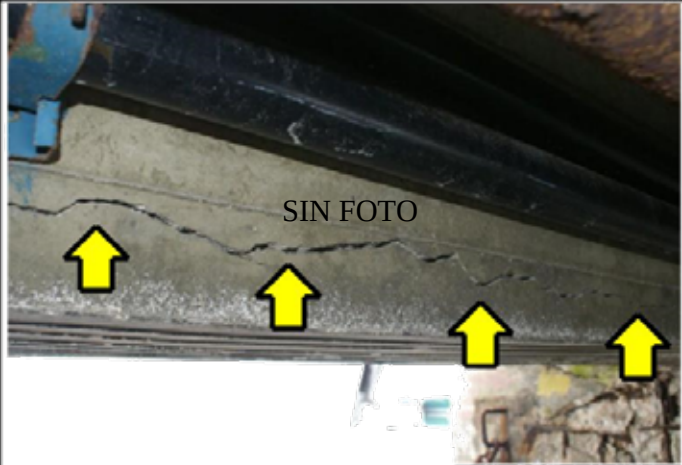
| Nombre de la Estructura: Muelle Mike | | Ubicación Geográfica de la Estructura: Base Naval de Puerto Cabello | |
|---|---|---|---|
| <b>B(18-19)</b> | 1. Desprendimiento/Deslaminaciones: Severas mayores de 25 mm de profundidad y diámetros mayores a 154 mm<br>2. Acero Expuesto: Ninguna<br>3. Longitud de Grietas: Medianas (Mayores de 0.23mm)<br>4. Profundidad de las Grietas: Mediana (profundidades Mayores de 1.00 mm)<br>5. Eflorescencia: Ninguna | | |

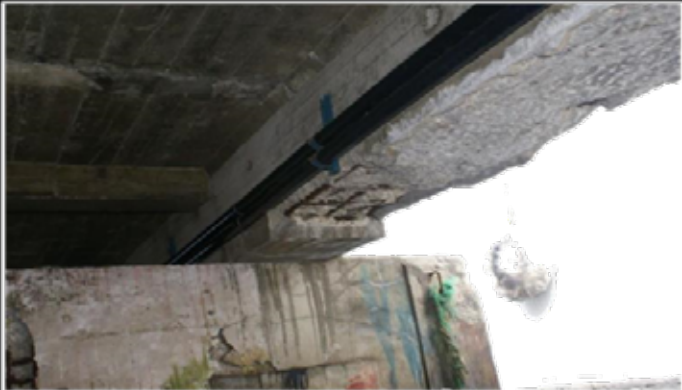
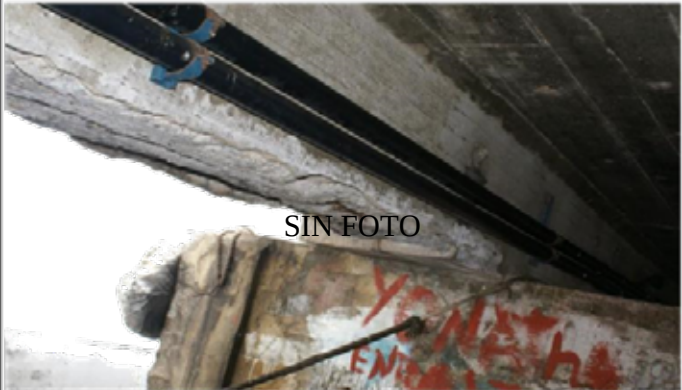
| <b>A(20-21)</b> | <b>1. Desprendimiento/Deslaminaciones: Severo</b><br><b>Desprendimientos mayores de 25mm de profundidad con diámetros mayores a 154 mm</b><br><b>2. Acero Expuesto: Presente sin pérdida de sección</b><br><br><b>3. Longitud de Grietas: Ninguno</b><br><b>4. Profundidad de las Grietas: Ninguno</b><br><b>5. Eflorescencia: Ninguna</b> | <br> |

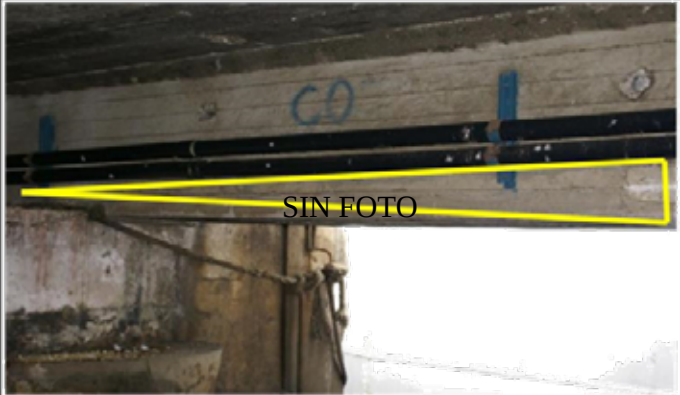
| <b>A(21-22)</b> | 1. Desprendimiento/Deslaminaciones: Moderados<br>2. Acero Expuesto: Ninguno<br>3. Longitud de Grietas: Ninguna / Espesor de un<br>cabello<br>(Menores a 0.1 mm)<br>4. Profundidad de las Grietas: Ninguno<br>5. Eflorescencia: Ninguna | <p align="center">SIN FOTO</p> |

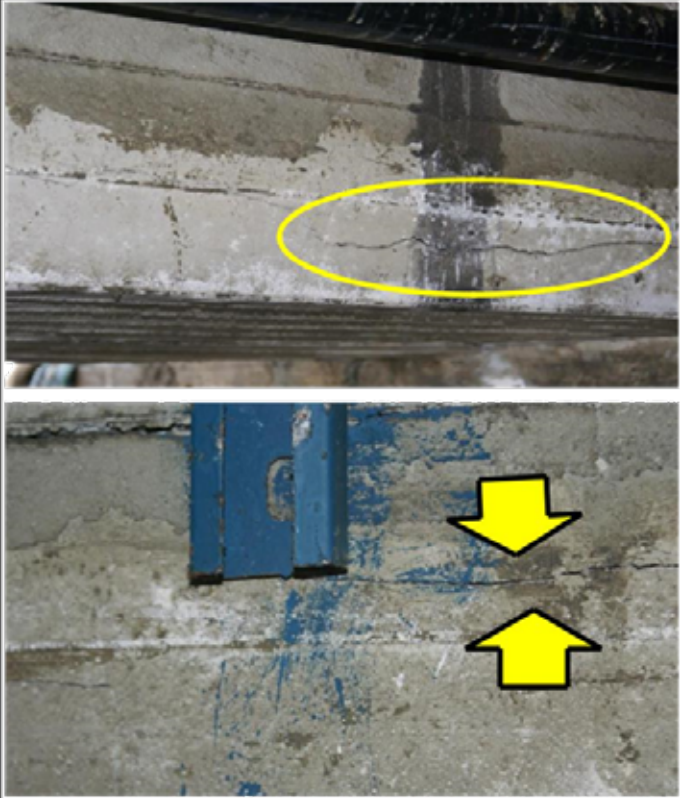
| <b>Nombre de la Estructura: Muelle Mike</b> | | <b>Ubicación Geográfica de la Estructura: Base Naval de Puerto Cabello</b> | |
|---|---|---|--|
| A(22-23) | <ol style="list-style-type: none"> <li>1. Desprendimiento/Deslaminaciones: Moderados</li> <li>2. Acero Expuesto: Ninguno</li> <li>3. Longitud de Grietas: Ninguna / Espesor de un cabello<br/>(Menores a 0.1 mm)</li> <li>4. Profundidad de las Grietas: Ninguno</li> <li>5. Eflorescencia: Ninguna</li> </ol> | | |

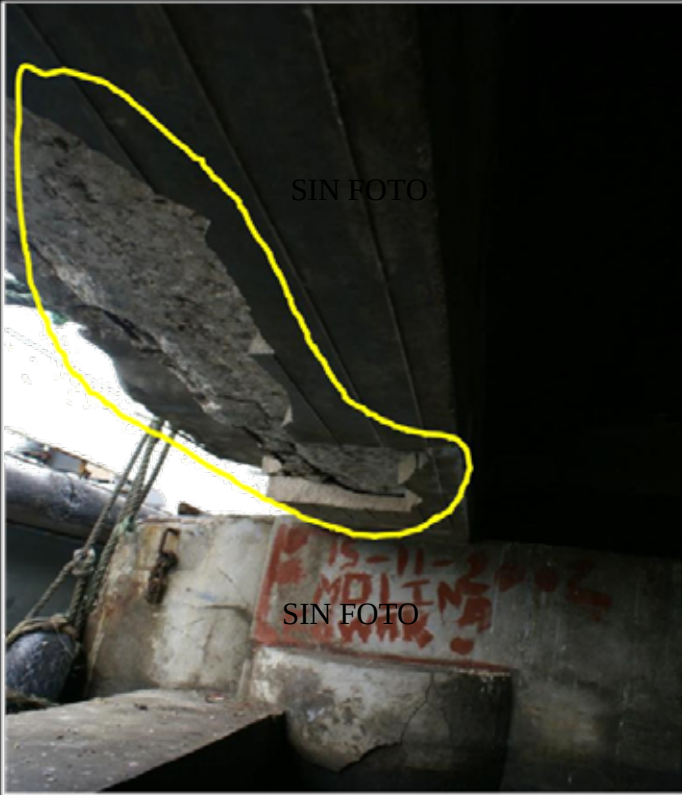
| Nombre de la Estructura: Muelle Mike | | Ubicación Geográfica de la Estructura: Base Naval de Puerto Cabello | |
|---|---|---|--|
| B(25-26) | <p>1. Desprendimiento/Deslaminaciones: Se está sobrepasa el estado de condición dos (2) y / o se debe garantizar una revisión estructural para determinar El estado del elemento en el muelle</p> <p>2. Acero Expuesto: Ninguno</p> <p>3. Longitud de Grietas: Ninguno</p> <p>4. Profundidad de las Grietas: Ninguno</p> | | |

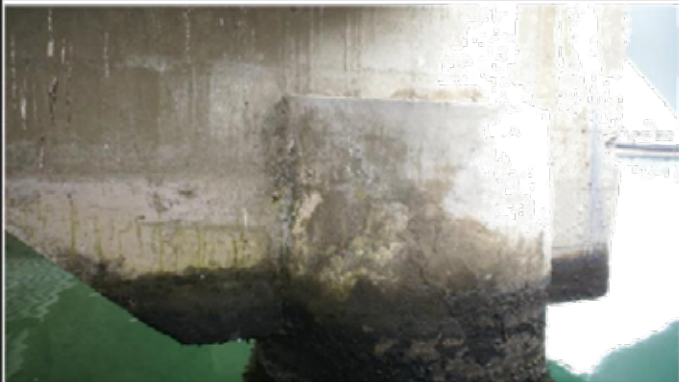
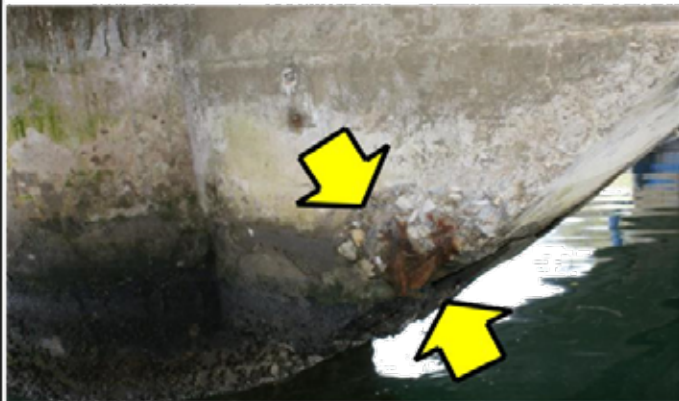
| Ubicación del Componente | Defectos Encontrados | Recuento Fotográfico |
|---|---|---|
| AB-5 | <div>1. Desprendimiento/Deslaminaciones: Severas mayores a de 25 mm de profundidad y diámetros mayores a 154 mm</div> <div>2. Acero Expuesto: Presente sin pérdida de sección</div> <div>3. Longitud de Grietas: Ninguno</div> <div>4. Profundidad de las Grietas: Ninguno</div> <div>5. Eflorescencia: Ninguna</div> | |

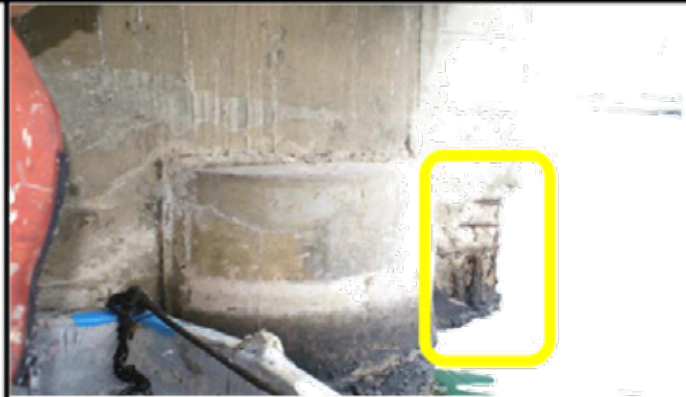
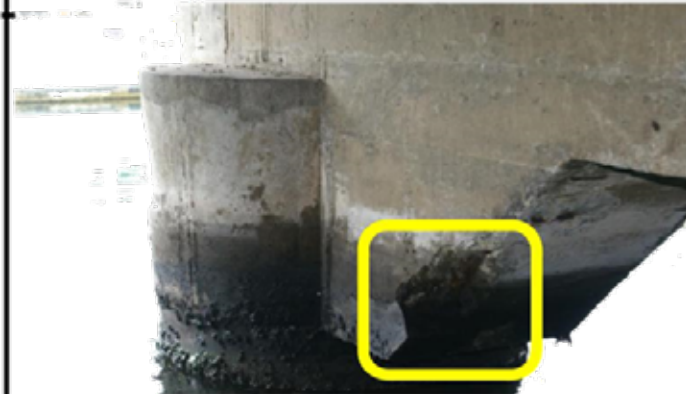
| Ubicación del Componente | Defectos Encontrados | Recuento Fotográfico |
|---|---|---|
| AB-8 | <div>1. Desprendimiento/Deslaminaciones: Severas mayores a de 25 mm de profundidad y diámetros mayores a 154 mm</div> <div>2. Acero Expuesto: Presente sin pérdida de sección</div> <div>3. Longitud de Grietas: Ninguno</div> <div>4. Profundidad de las Grietas: Ninguno</div> <div>5. Eflorescencia: Ninguna</div> | |

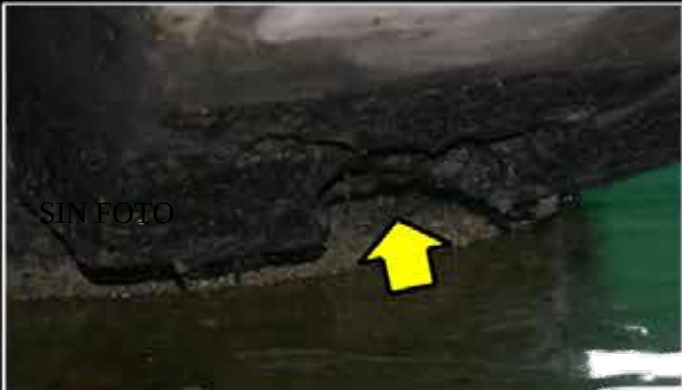
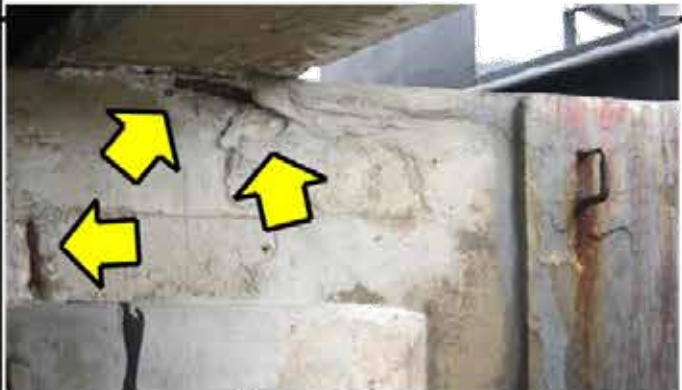
| Ubicación del Componente | Defectos Encontrados | Recuento Fotográfico |
|---|---|---|
| AB-10 | <p>1. Desprendimiento/Deslaminaciones: Severas mayores a de 25 mm de profundidad y diámetros mayores a 154 mm</p> <p>2. Acero Expuesto: Presente sin pérdida de sección</p> <p>3.Longitud de Grietas: Ninguno</p> <p>4.Profundidad de las Grietas: Ninguno</p> <p>5.Eflorescencia: Ninguno</p> | |

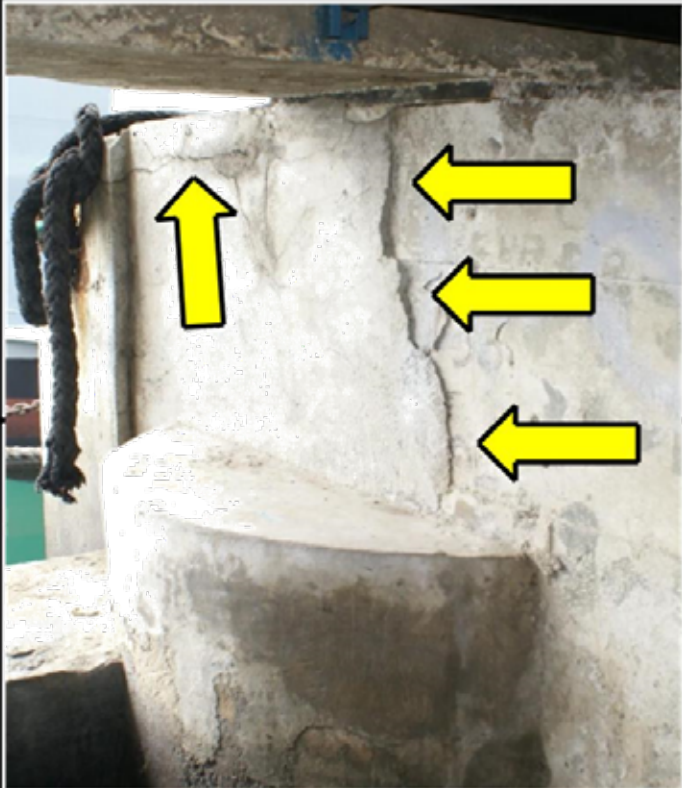
| Ubicación del Componente | Defectos Encontrados | Recuento Fotográfico |
|---|---|---|
| <div>AB-11</div> | 1. Desprendimiento/Deslaminaciones: Severas mayores a de 25 mm de profundidad y diámetros mayores a 154 mm | |
| | 2. Acero Expuesto: Ninguno | |
| | 3. Longitud de Grietas: Mediana (Mayores de 3.2 mm) | |

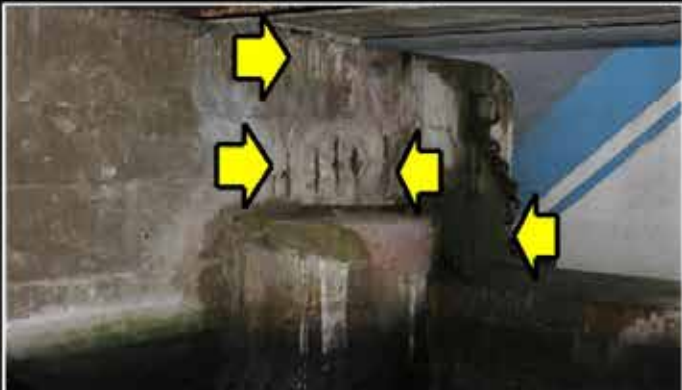
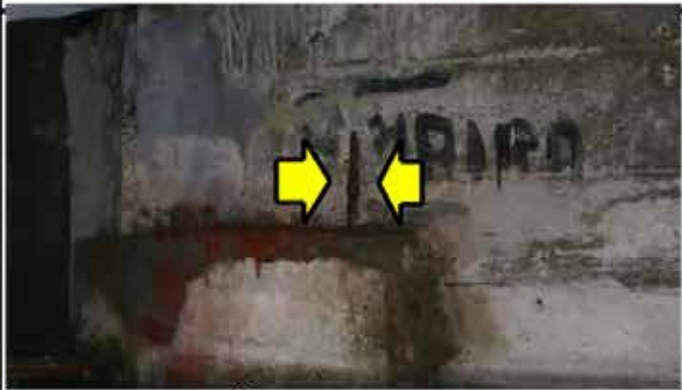
| Ubicación del Componente | Defectos Encontrados | Recuento Fotográfico |
|---|---|---|
| AB-12 | <p>1. Desprendimiento/Deslaminaciones: Severas mayores a de 25 mm de profundidad y diámetros mayores a 154 mm</p> <p>2. Acero Expuesto: Presente sin pérdida de sección</p> <p>3. Longitud de Grietas: Ninguna</p> <p>4. Profundidad de las Grietas: Ninguna</p> <p>5. Eflorescencia: Severa con presencia de lixiviación</p> | |

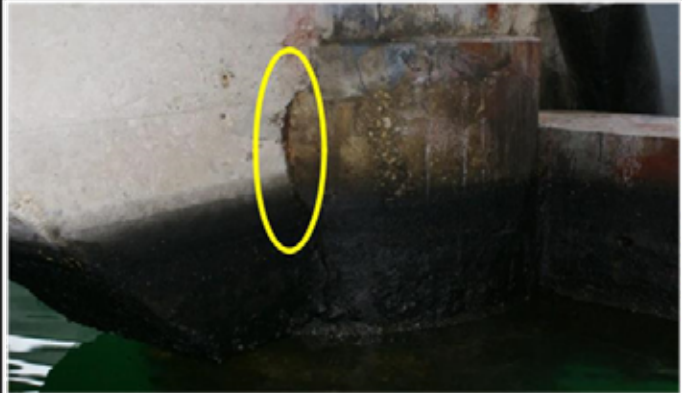
| Ubicación del Componente | Defectos Encontrados | Recuento Fotográfico |
|---|---|---|
| AB-13 | <div>1. Desprendimiento/Deslaminaciones: Severas mayores de 25 mm de profundidad y diámetros mayores a 154 mm</div> <div>2. Acero Expuesto: Ninguno</div> <div>3. Longitud de Grietas: Ninguna</div> <div>4. Profundidad de las Grietas: Ninguna</div> <div>5. Eflorescencia: Ninguna</div> | |
