**ESTUDIO DE FACTIBILIDAD PARA LA  
REHABILITACIÓN DE LOS MUELLES  
SIERRA Y MIKE DE LA BASE NAVAL  
AGUSTÍN ARMARIO EN PUERTO CABELLO**

**Autores:** Guido Carrara  
Mayrobel Garrido

**Trabajo de grado presentado como requisito para optar por el título de  
INGENIERO CIVIL**

San Diego, Julio de 2018

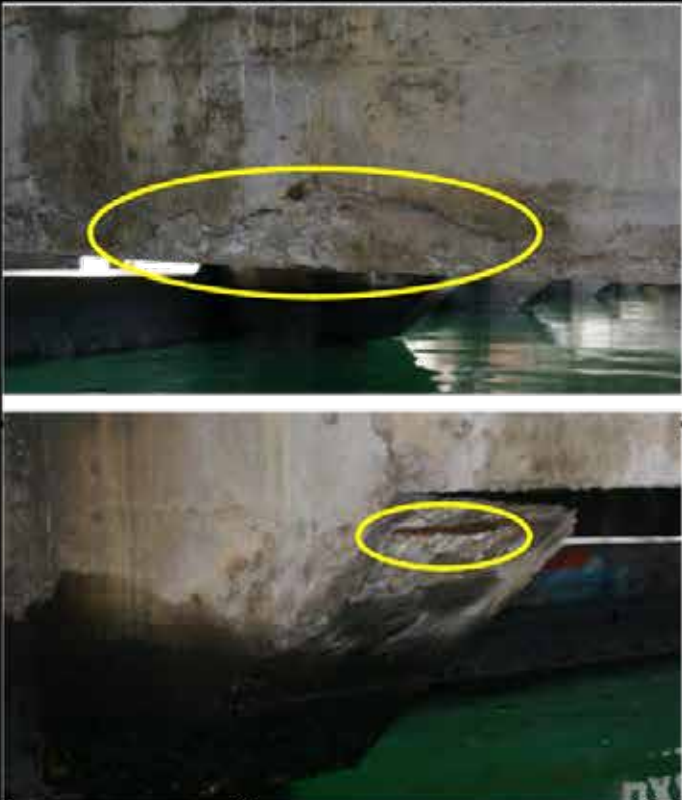
| Ubicación del Componente | Defectos Encontrados | Recuento Fotográfico |
|---|---|---|
| <div>AB-14</div> | 1. Desprendimiento/Deslaminaciones: Moderados desprendimientos menores de 25mm de profundidad y menores a 154 mm de diámetro | |
| | 2. Acero Expuesto: Casi ninguno | |

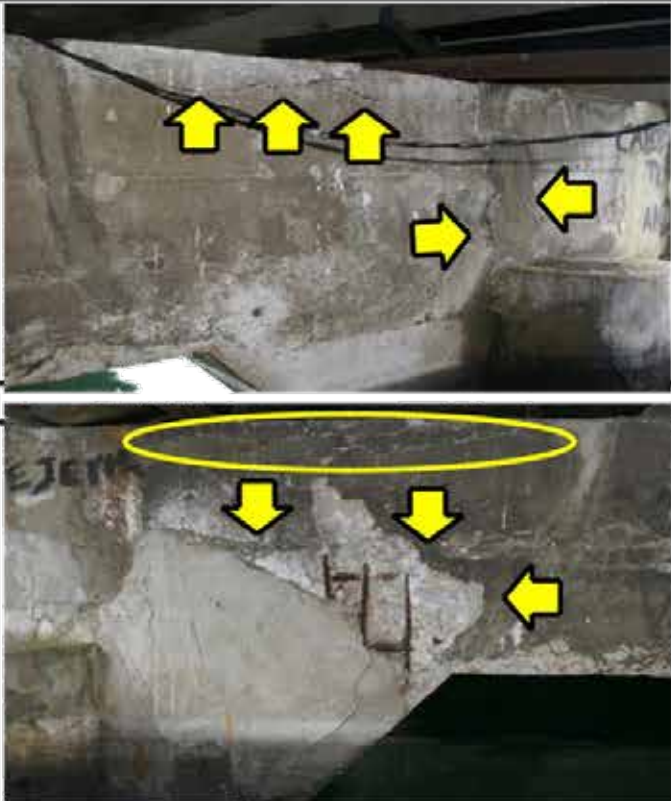
| Ubicación del Componente | Defectos Encontrados | Recuento Fotográfico |
|---|---|---|
| AB-15 | 1. Desprendimiento/Deslaminaciones: Severas mayores de 25 mm de profundidad y diámetros mayores a 154 mm | |
| | 2. Acero Expuesto: Presente sin pérdida de sección | |
| | 3. Longitud de Grietas: Estrechas entre 1.6 mm y 3.2 mm | |

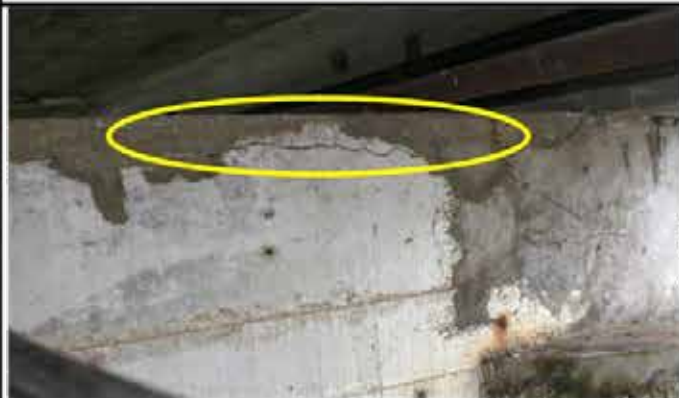
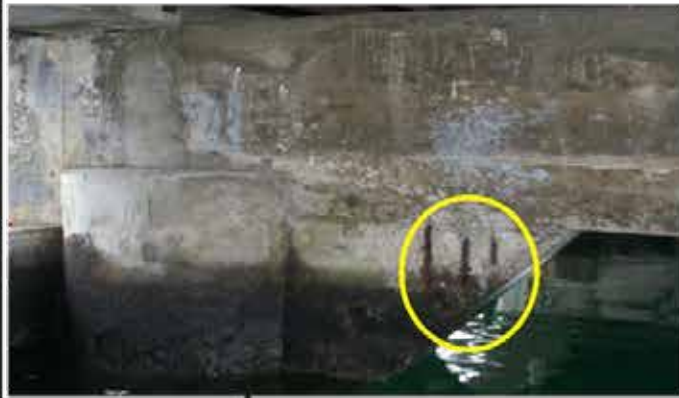
| Ubicación del Componente | Defectos Encontrados | Recuento Fotográfico |
|---|---|---|
| AB-16 | <div>1. Desprendimiento/Deslaminaciones: Moderados desprendimientos menores de 25mm de profundidad y menores a 154 mm de diámetro</div> <div>2. Acero Expuesto: Presente sin pérdida de sección</div> <div>3. Longitud de Grietas: Estrechas entre 1.6 mm y 3.2 mm</div> <div>4. Profundidad de las Grietas: Moderada (Profundidades entre 0.33 y 1.00 mm )</div> <div>5. Eflorescencia: Ninguna</div> | |

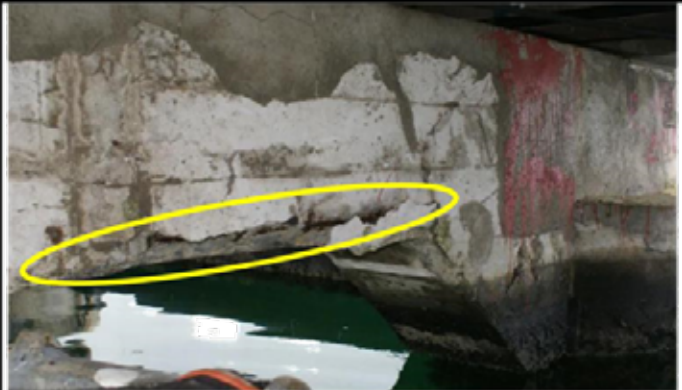
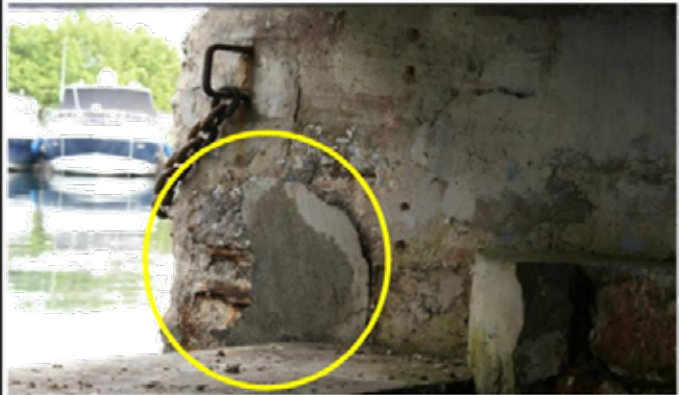
| Ubicación del Componente | Defectos Encontrados | Recuento Fotográfico |
|---|---|---|
| AB-17 | <div>1. Desprendimiento/Deslaminaciones: Severas mayores de 25 mm de profundidad y diámetros mayores a 154 mm</div> <div>2. Acero Expuesto: Presente sin pérdida de sección</div> <div>3. Longitud de Grietas: Estrechas entre 1.6 mm y 3.2 mm</div> <div>4. Profundidad de las Grietas: Ninguna</div> <div>5. Eflorescencia: Ninguna</div> | |

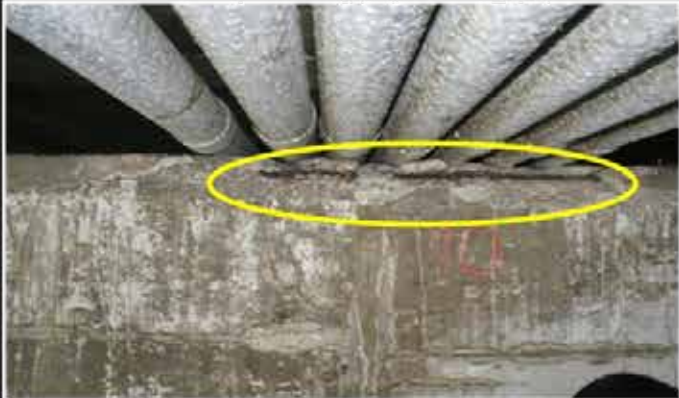
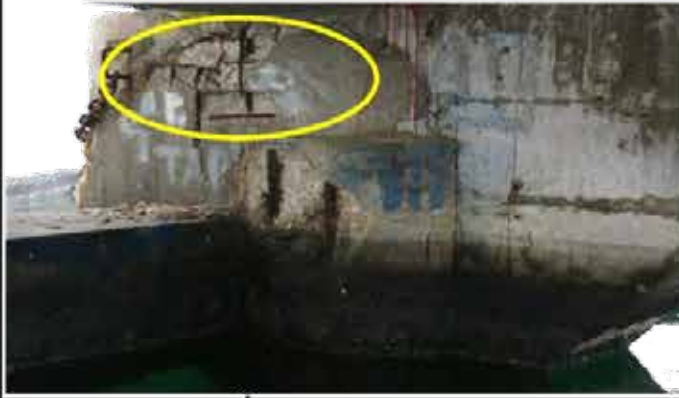
| Ubicación del Componente | Defectos Encontrados | Recuento Fotográfico | |
|---|---|---|--|
| <div>AB-18</div> | <div>1. Desprendimiento/Deslaminaciones: Severas mayores de 25 mm de profundidad y diámetros mayores a 154 mm</div> <div>2. Acero Expuesto: Presente sin pérdida de sección</div> <div>3. Longitud de Grietas: Ninguna</div> <div>4. Profundidad de las Grietas: Ninguna</div> <div>5. Eflorescencia: Ninguna</div> | | |

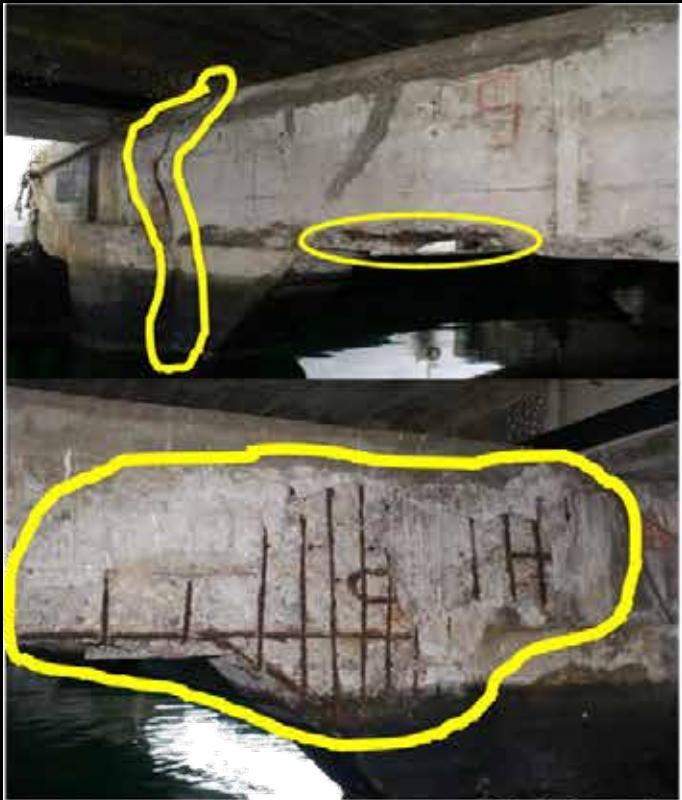
| Ubicación del Componente | Defectos Encontrados | Recuento Fotográfico |
|---|---|---|
| <div>AB-19</div> | 1. Desprendimiento/Deslaminaciones: Severas mayores de 25 mm de profundidad y diámetros mayores a 154 mm | |
| | 2. Acero Expuesto: Presente sin pérdida de sección | |
| | 3. Longitud de Grietas: más allá de el estado de condición dos (2) y se debe garantizar una revisión técnica para determinar El estado del elemento en el muelle | |
| | 4. Profundidad de las Grietas: más allá de los sobrepasa el estado de condición dos (2) y se debe garantizar una revisión técnica para determinar El estado del elemento en el muelle | |

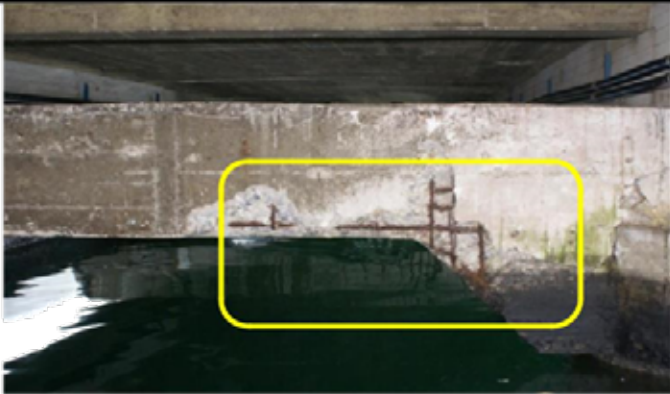
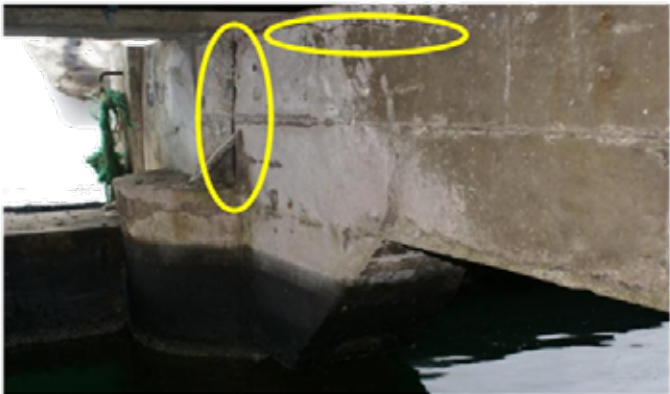
| Ubicación del Componente | Defectos Encontrados | Recuento Fotográfico |
|---|---|---|
| AB-20 | <div>1. Desprendimiento/Deslaminaciones: Severas mayores de 25 mm de profundidad y diámetros mayores a 154 mm</div> <div>2. Acero Expuesto: Presente sin pérdida de sección</div> <div>3. Longitud de Grietas: Ninguna</div> <div>4. Profundidad de las Grietas: Ninguna</div> <div>5. Eflorescencia: Ninguna</div> | |

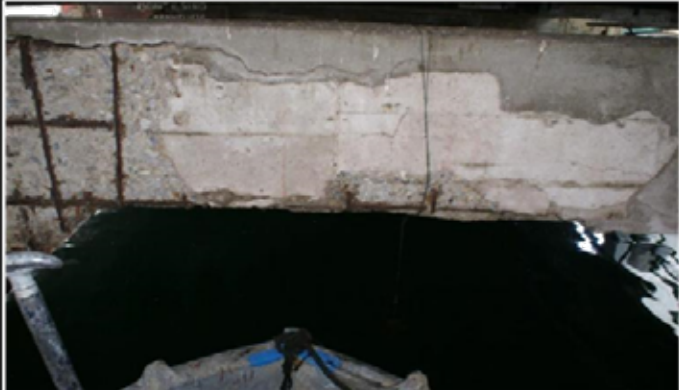
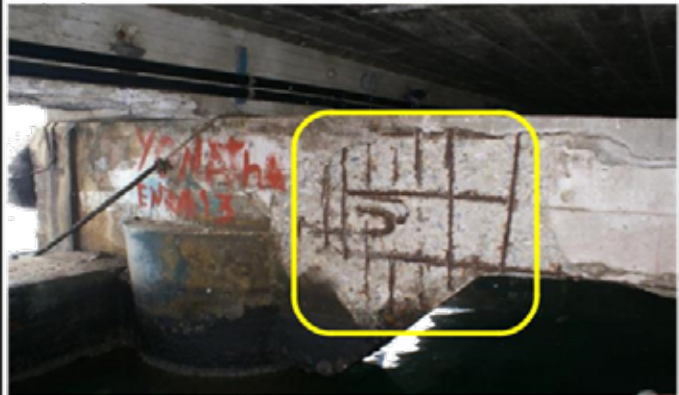
| Ubicación del Componente | Defectos Encontrados | Recuento Fotográfico |
|---|---|---|
| AB-21 | <div>1. Desprendimiento/Deslaminaciones: Severas mayores de 25 mm de profundidad y diámetros mayores a 154 mm</div> <div>2. Acero Expuesto: Presente sin pérdida de sección</div> <div>3. Longitud de Grietas: Ninguna</div> <div>4. Profundidad de las Grietas: Ninguna</div> <div>5. Eflorescencia: Ninguna</div> | |

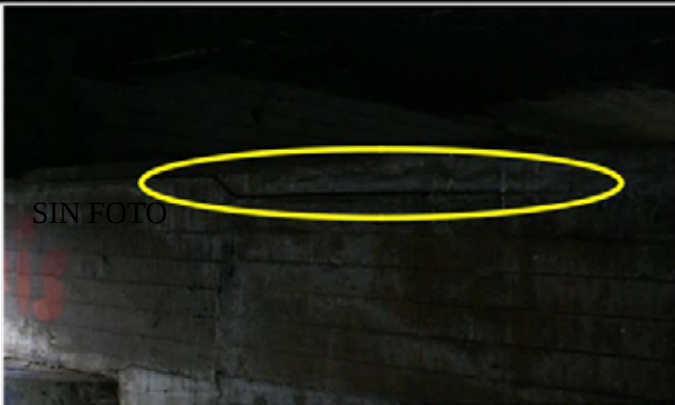
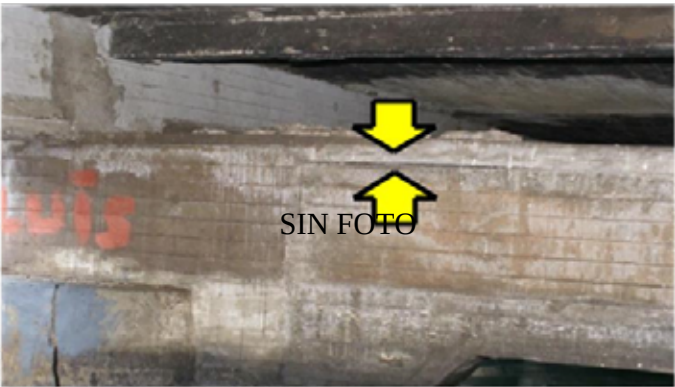
| Ubicación del Componente | Defectos Encontrados | Recuento Fotográfico |
|---|---|---|
| AB-24 | 1. Desprendimiento/Deslaminaciones: Moderados<br>Desprendimientos menores a 25mm de profundidad y menos de 154mm de diámetro<br>2. Acero Expuesto: Ninguno<br>3.Longitud de Grietas: Ninguna<br><br>4.Profundidad de las Grietas: Ninguna<br>5.Eflorescencia: Ninguna | |

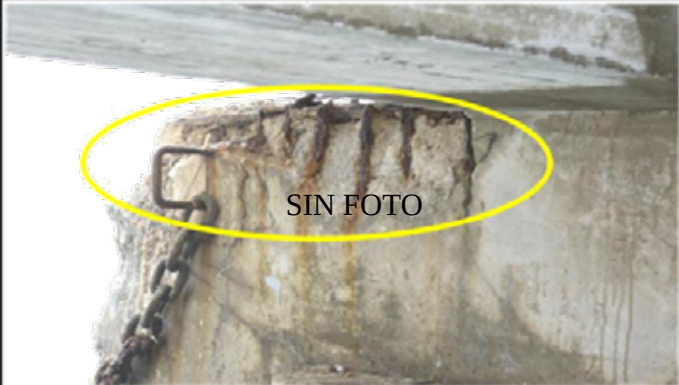
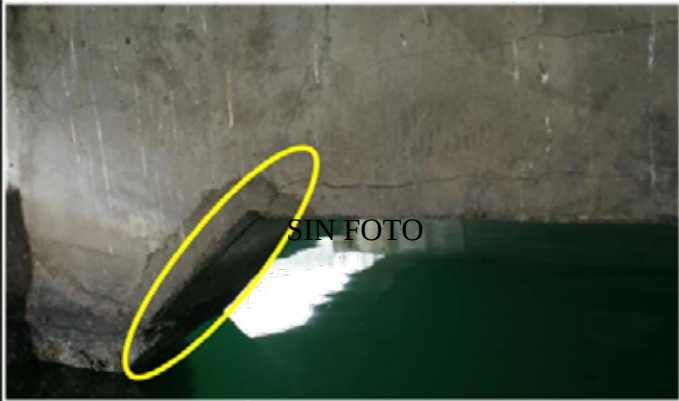
| Ubicación del Componente | Defectos Encontrados | Recuento Fotográfico |
|---|---|---|
| AB-27 | <p>1. Desprendimiento/Deslaminaciones: Severo Desprendimientos mayores de 25mm de profundidad con diámetros mayores a 154 mm</p> <p>2. Acero Expuesto: Severo, Desprendimientos mayores de 25mm de profundidad con diámetros mayores a 154 mm</p> <p>3.Longitud de Grietas: Ninguna</p> <p>4.Profundidad de las Grietas: Ninguna</p> <p>5.Eflorescencia: Ninguna</p> | |

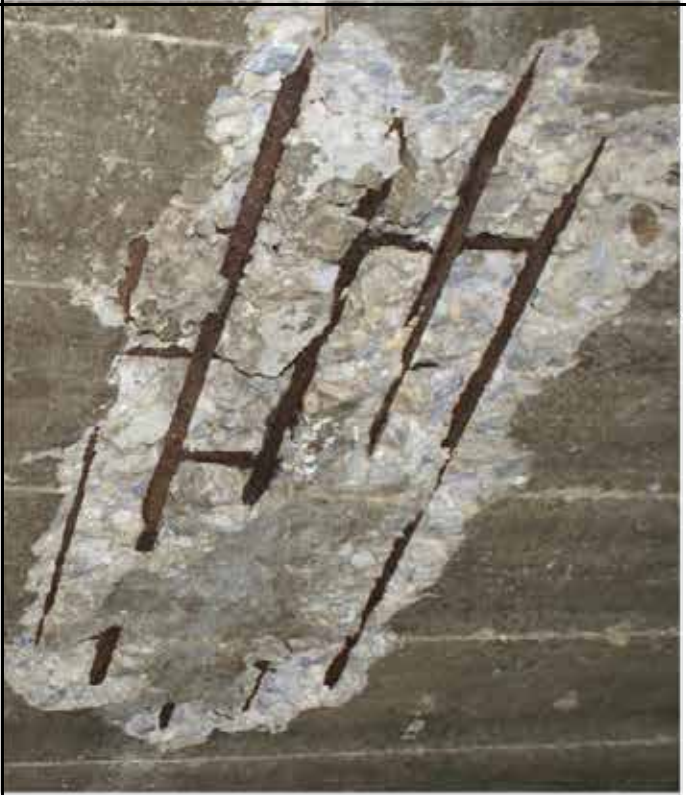
| Ubicación del Componente | Defectos Encontrados | Recuento Fotográfico |
|---|---|---|
| <b>AB-(4-5)</b> | <p>1. Desprendimiento/Deslaminaciones: Se sobrepasa el estado de condición dos (2) y/o se debe garantizar una revisión técnica para determinar El estado del elemento en muelle.</p> <p>2. Acero Expuesto: más allá de los sobrepasa el estado de condición dos (2) y/o se debe garantizar una revisión técnica para determinar El estado del elemento en muelle.</p> <p>3. Longitud de Grietas: Ninguna</p> <p>4. Profundidad de las Grietas: Ninguna</p> <p>5. Eflorescencia: Ninguna</p> | |

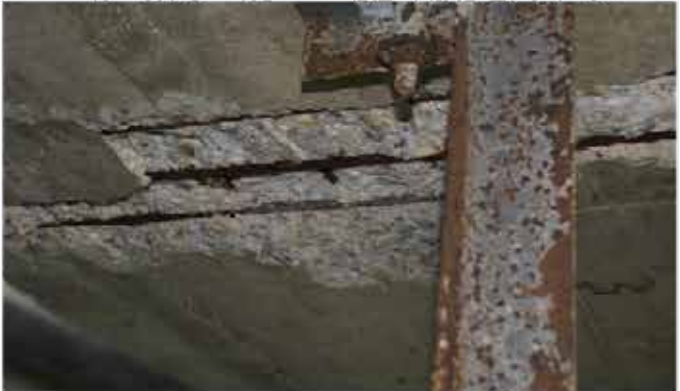
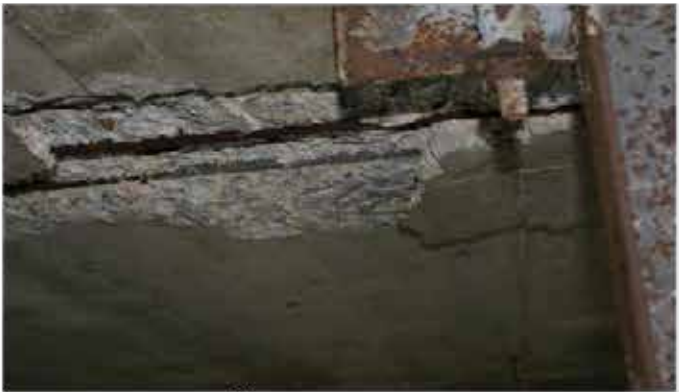
| Ubicación del Componente | Defectos Encontrados | Recuento Fotográfico |
|---|---|---|
| <b>AB-(10-11)</b> | <p>1. Desprendimiento/Deslaminaciones: Se sobrepasa el estado de condición dos (2) y/o se debe garantizar una revisión técnica para determinar El estado del elemento en muelle.</p> <p>2. Acero Expuesto: más allá de los sobrepasa el estado de condición dos (2) y/o se debe garantizar una revisión técnica para determinar El estado del elemento en muelle.</p> <p>3. Longitud de Grietas: Ninguna</p> <p>4. Profundidad de las Grietas: Ninguna</p> <p>5. Eflorescencia: Ninguna</p> | |

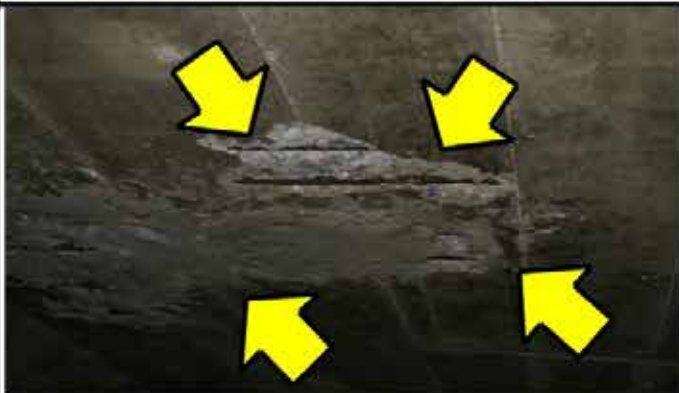
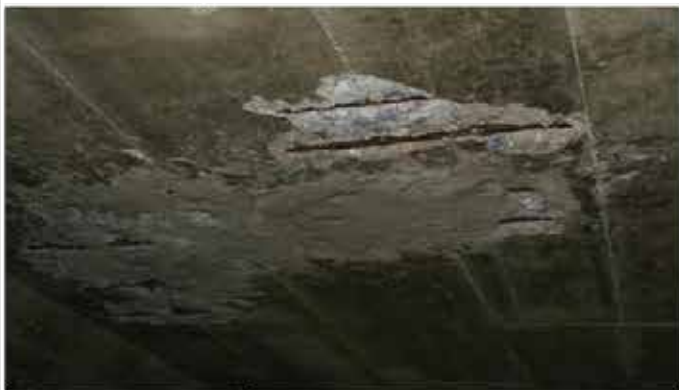
| Ubicación del Componente | Defectos Encontrados | Recuento Fotográfico |
|---|---|---|
| AB-(11-12) | <p>1. Desprendimiento/Deslaminaciones: Severas mayores a de 25 mm de profundidad y diámetros mayores a 154 mm</p> <p>2. Acero Expuesto: Presente sin pérdida de sección</p> <p>3. Longitud de Grietas: Ninguno</p> <p>4. Profundidad de las Grietas: Ninguno</p> <p>5. Eflorescencia: Ninguno</p> | |

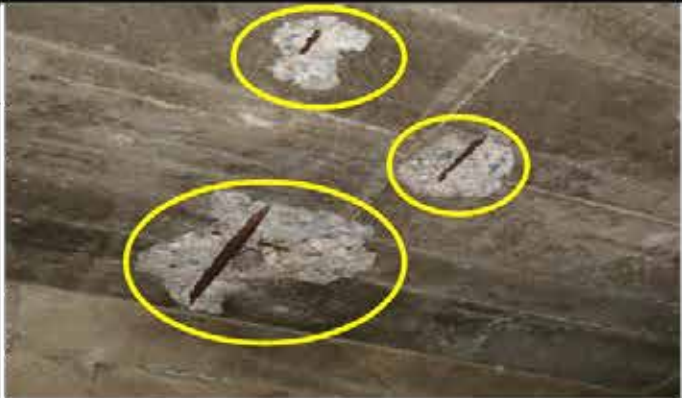
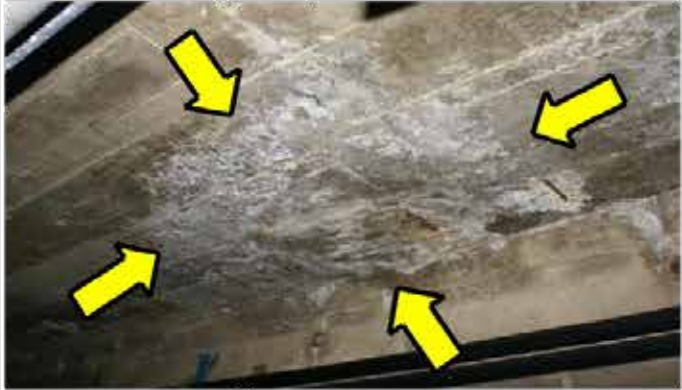
| Ubicación del Componente | Defectos Encontrados | Recuento Fotográfico |
|---|---|---|
| AB-(12-13) | <div>1. Desprendimiento/Deslaminaciones: Severas mayores a de 25 mm de profundidad y diámetros mayores a 154 mm</div> <div>2. Acero Expuesto: Presente sin pérdida de sección</div> <div>3. Longitud de Grietas: Ninguno</div> <div>4. Profundidad de las Grietas: Ninguno</div> <div>5. Eflorescencia: Moderada sin moho, Superficie blanca pero sin lixiviación</div> | |

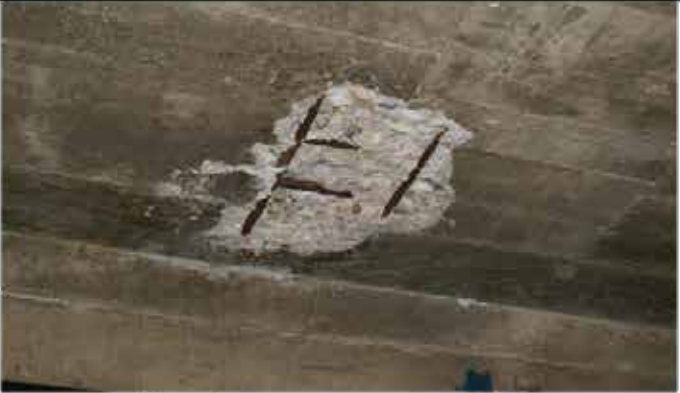
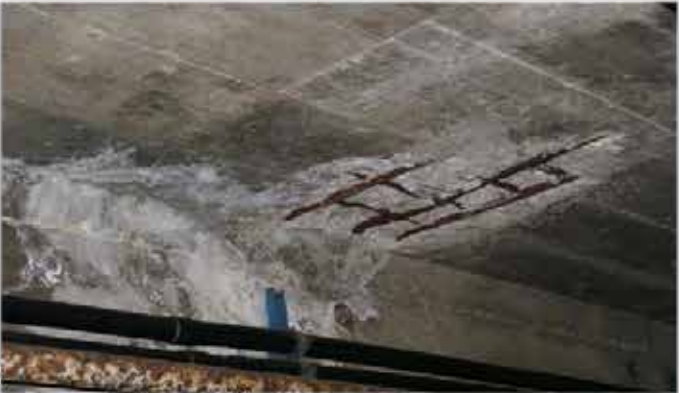
| Ubicación del Componente | Defectos Encontrados | Recuento Fotográfico |
|---|---|---|
| <b>AB-(13-14)</b> | <b>1. Desprendimiento/Deslaminaciones:</b> Severas mayores a de 25 mm de profundidad y diámetros mayores a 154 mm<br><b>2. Acero Expuesto:</b> Presente sin pérdida de sección<br><b>3. Longitud de Grietas:</b> Ninguna<br><b>4. Profundidad de las Grietas:</b> Ninguna<br><b>5. Eflorescencia:</b> Severa con presencia de lixiviación | |

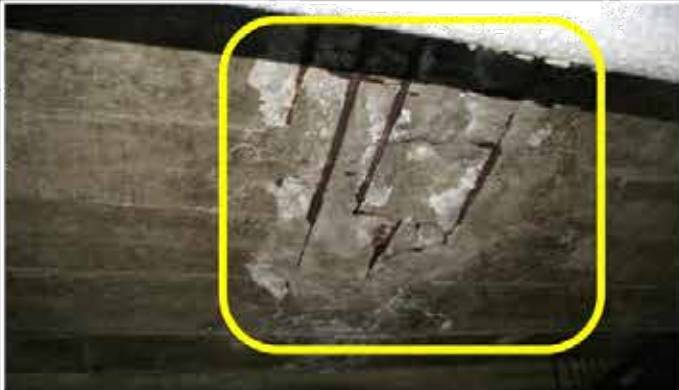
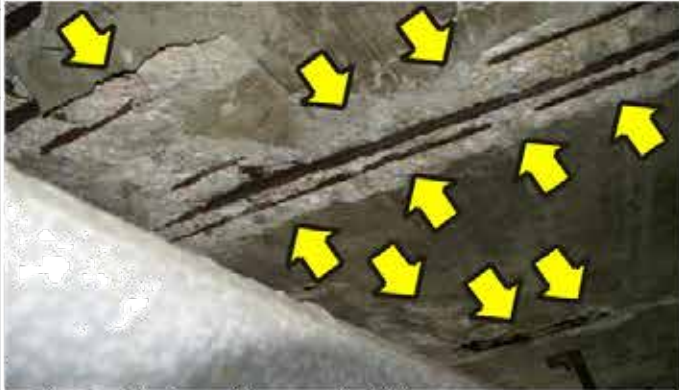
| Ubicación del Componente | Defectos Encontrados | Recuento Fotográfico |
|---|---|---|
| AB-(14-15) | <p>1. Desprendimiento/Deslaminaciones: Severas mayores a de 25 mm de profundidad y diámetros mayores a 154 mm</p> <p>2. Acero Expuesto: Presente sin pérdida de sección</p> <p>3. Longitud de Grietas: Ninguna</p> <p>4. Profundidad de las Grietas: Ninguna</p> <p>5. Eflorescencia: Severa con presencia de lixiviación</p> | |

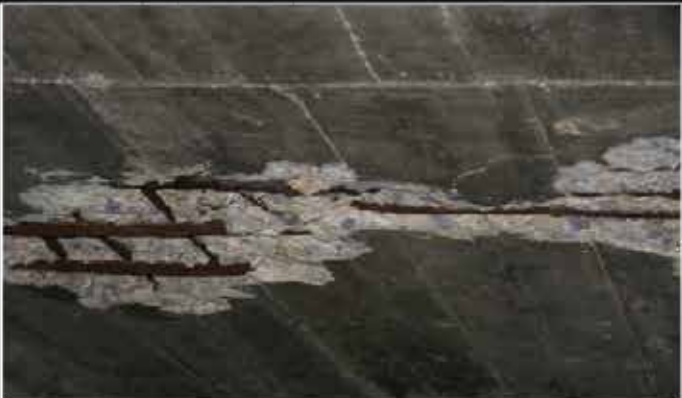
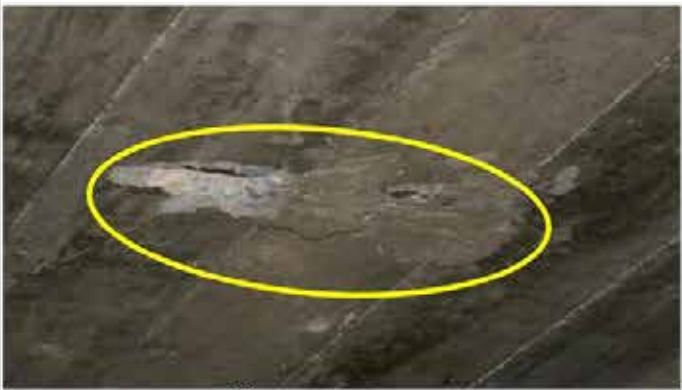
| Ubicación del Componente | Defectos Encontrados | Recuento Fotográfico |
|---|---|---|
| AB-(15-16) | <p>1. Desprendimiento/Deslaminaciones: Severas mayores a de 25 mm de profundidad y diámetros mayores a 154 mm</p> <p>2. Acero Expuesto: Presente sin pérdida de sección</p> <p>3. Longitud de Grietas: Ninguna</p> <p>4. Profundidad de las Grietas: Ninguna</p> <p>5. Eflorescencia: Moderada sin moho, Superficie blanca pero sin lixiviación</p> | |

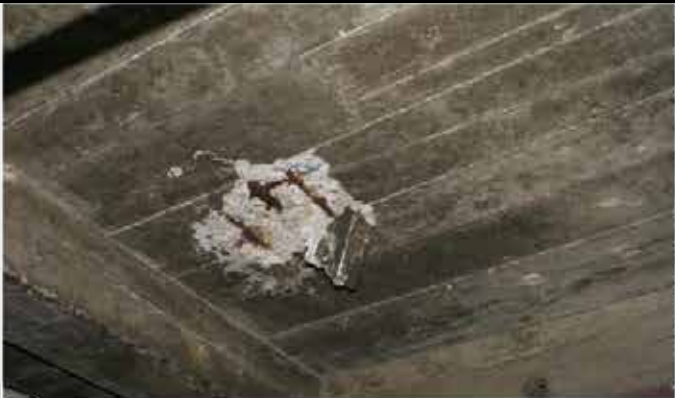
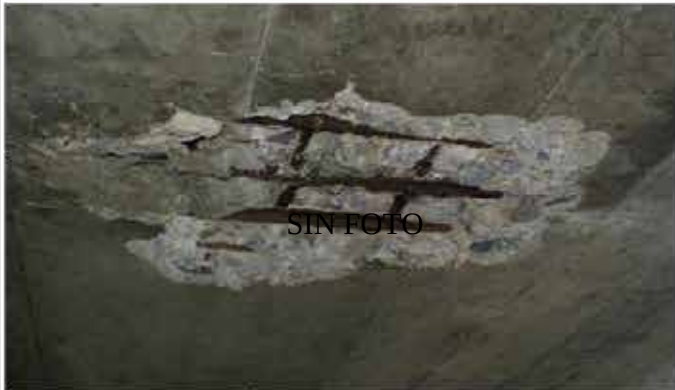
| Ubicación del Componente | Defectos Encontrados | Recuento Fotográfico |
|---|---|---|
| AB-(17-18) | 1. Desprendimiento/Deslaminaciones: Severas mayores de 25 mm de profundidad y diámetros mayores a 154 mm<br>2. Acero Expuesto: Presente sin pérdida de sección<br>3. Longitud de Grietas: Estrechas entre 1.6 mm y 3.2<br><br>4. Profundidad de las Grietas: Ninguna<br>5. Eflorescencia: Ninguna | <br> |

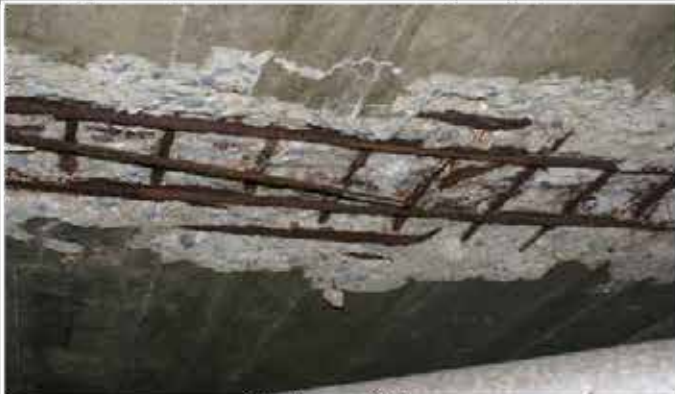
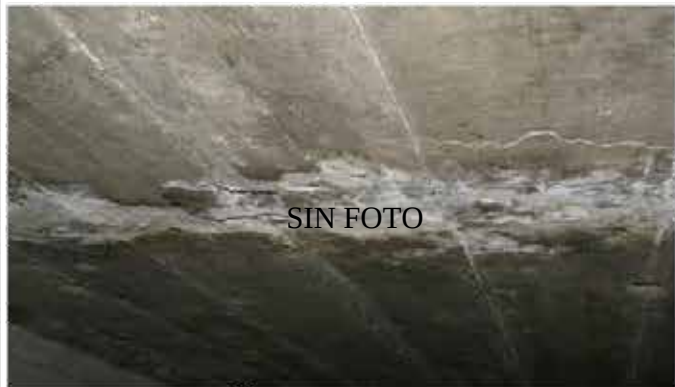
| Ubicación del Componente | Defectos Encontrados | Recuento Fotográfico |
|---|---|---|
| AB-(18-19) | <p>1. Desprendimiento/Deslaminaciones: Severas mayores de 25 mm de profundidad y diámetros mayores a 154 mm</p> <p>2. Acero Expuesto: Presente sin pérdida de sección</p> <p>3. Longitud de Grietas: Ninguna / Espesor de un cabello (Menores a 1.6 mm)</p> <p>4. Profundidad de las Grietas: Ninguna</p> <p>5. Eflorescencia: Moderada sin moho, Superficie blanca pero sin lixiviación</p> | |

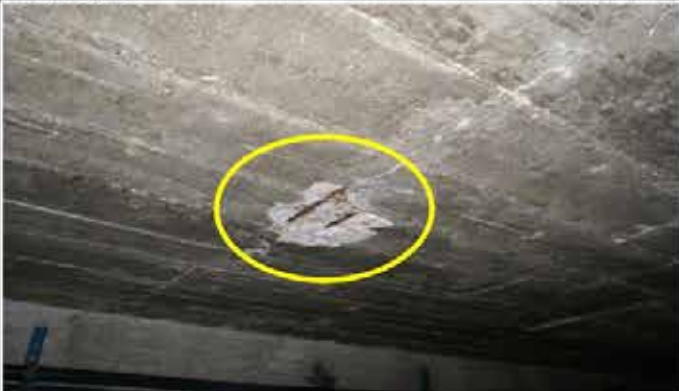
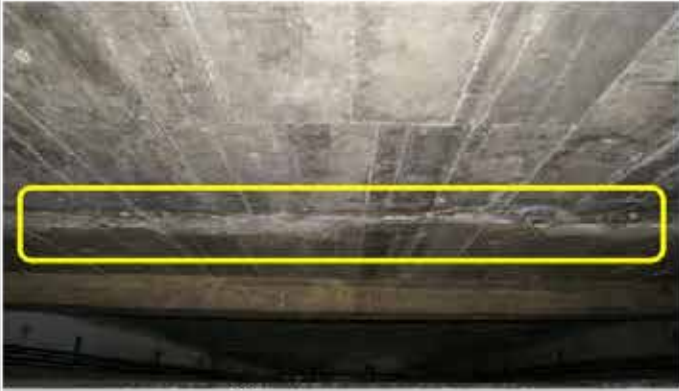
| Ubicación del Componente | Defectos Encontrados | Recuento Fotográfico |
|---|---|---|
| AB-(20-21) | <p>1. Desprendimiento/Deslaminaciones: Moderados</p> <p>2. Acero Expuesto: Presente sin pérdida de sección</p> <p>3. Longitud de Grietas: Ninguna</p> <p>4. Profundidad de las Grietas: Ninguna</p> <p>5. Eflorescencia: Moderada sin Moho, superficie blanca pero sin Lixiviación.</p> | |

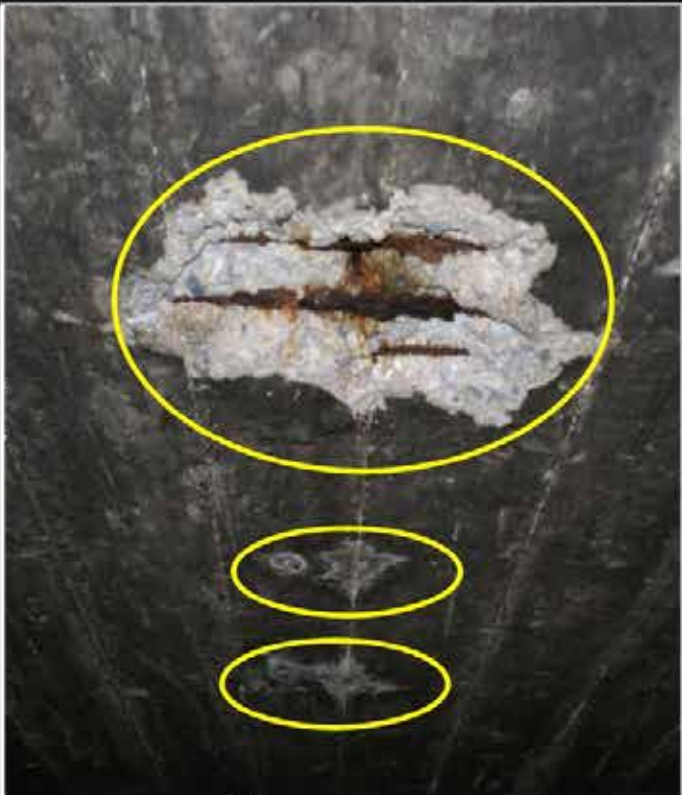
| Ubicación del Componente | Defectos Encontrados | Recuento Fotográfico |
|---|---|---|
| AB-(22-23) | 1. Desprendimiento/Deslaminaciones: Moderados<br>2. Acero Expuesto: Presente sin pérdida de sección<br>3. Longitud de Grietas: Ninguna<br>4. Profundidad de las Grietas: Ninguna<br>5. Eflorescencia: Moderada sin Moho, superficie blanca pero sin Lixiviación. | |

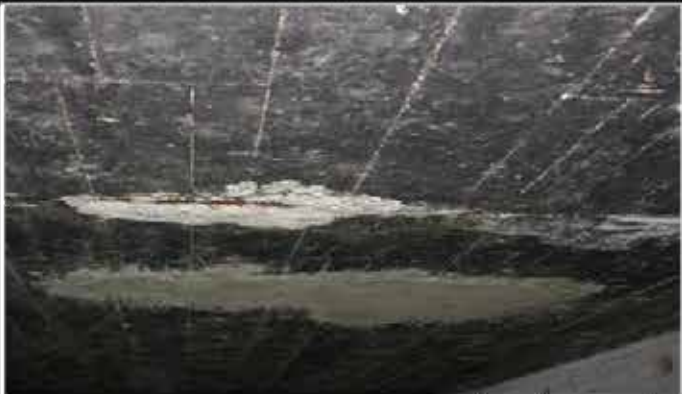
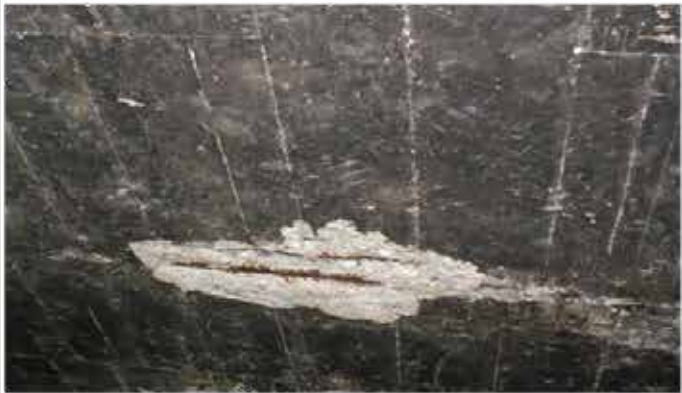
| Ubicación del Componente | Defectos Encontrados | Recuento Fotográfico |
|---|---|---|
| <div>AB-(26-27)</div> | <div>1. Desprendimiento/Deslaminaciones: Moderados</div> <div>2. Acero Expuesto: Presente sin pérdida de sección</div> <div>3. Longitud de Grietas: Ninguna</div> <div>4. Profundidad de las Grietas: Ninguna</div> <div>5. Eflorescencia: Moderada sin Moho, superficie blanca pero sin Lixiviación.</div> | |

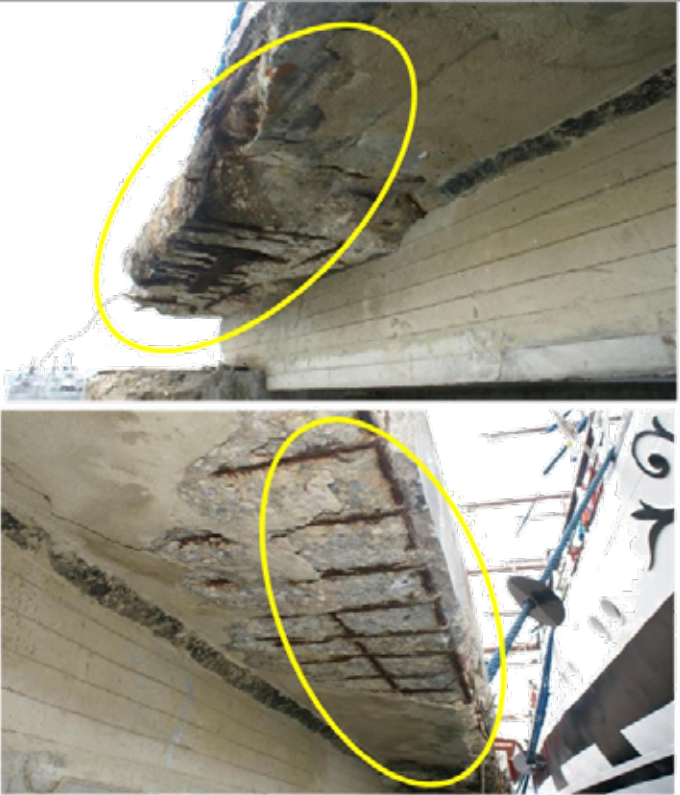
| Nombre de la Estructura: Muelle Mike | | Ubicación Geográfica de la Estructura: Base Naval de Puerto Cabello | |
|---|---|---|---|
| AB-(27-28) | <ol style="list-style-type: none"> <li>1. Desprendimiento/Deslaminaciones: Moderados</li> <li>2. Acero Expuesto: Presente sin pérdida de sección</li> <li>3. Longitud de Grietas: Ninguna</li> <li>4. Profundidad de las Grietas: Ninguna</li> <li>5. Eflorescencia: Moderada sin Moho, superficie blanca pero sin Lixiviación.</li> </ol> | | |

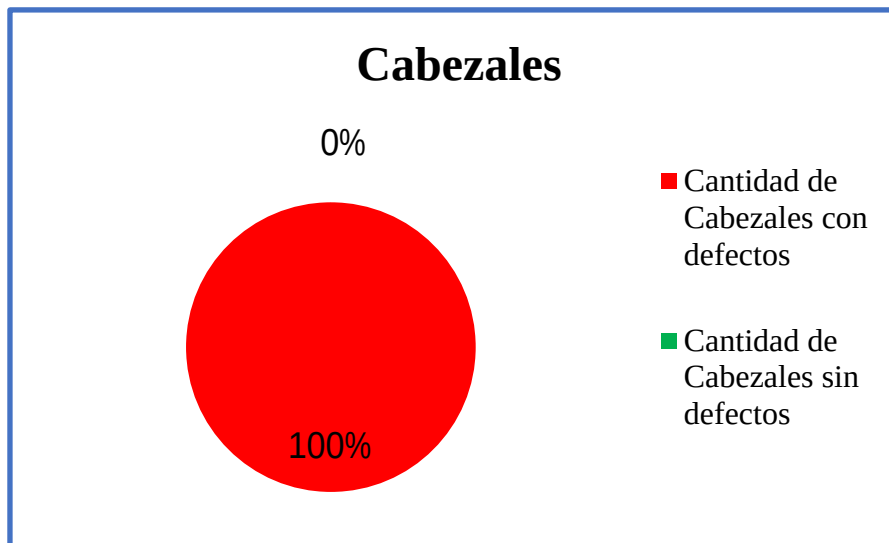
Del total de cabezales existentes, el 100% tiene defectos.

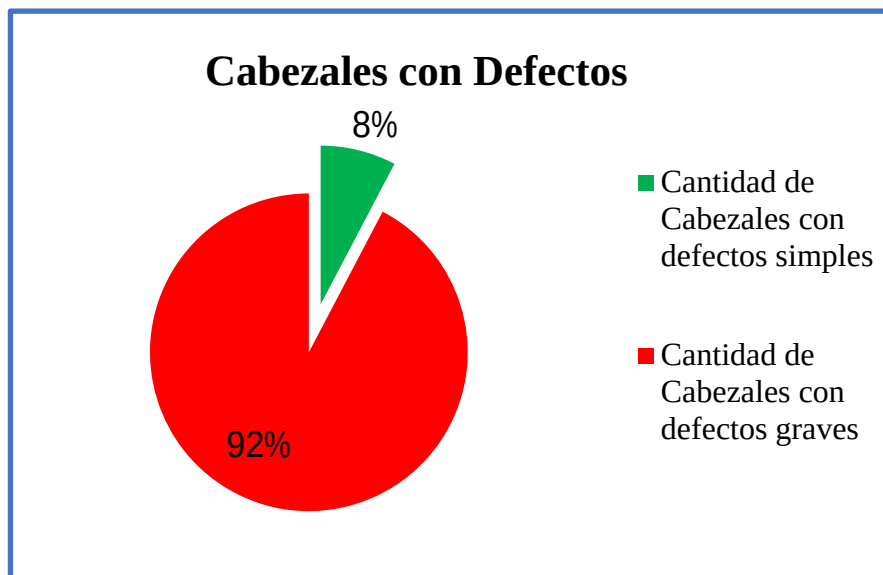
Del este 100%, el 92% presenta una condición de estado de falla (C.E.F) nivel tres (3) lo que indica que la falla del elemento es grave y solo el 8% se encuentra en un rango de factibilidad de ser rehabilitado.

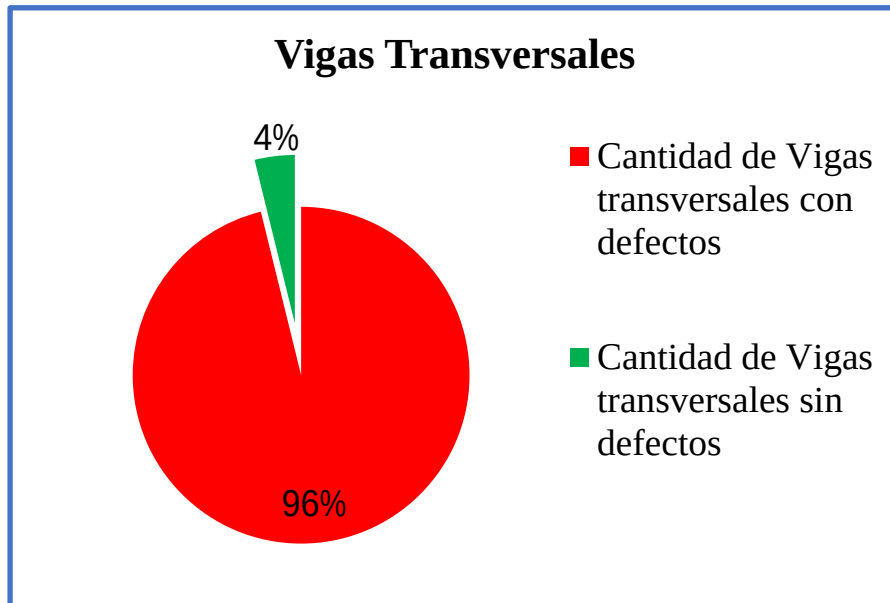
Del total de Vigas transversales, solo el 4% se encuentra sin defectos, el otro 96% tiene defectos.

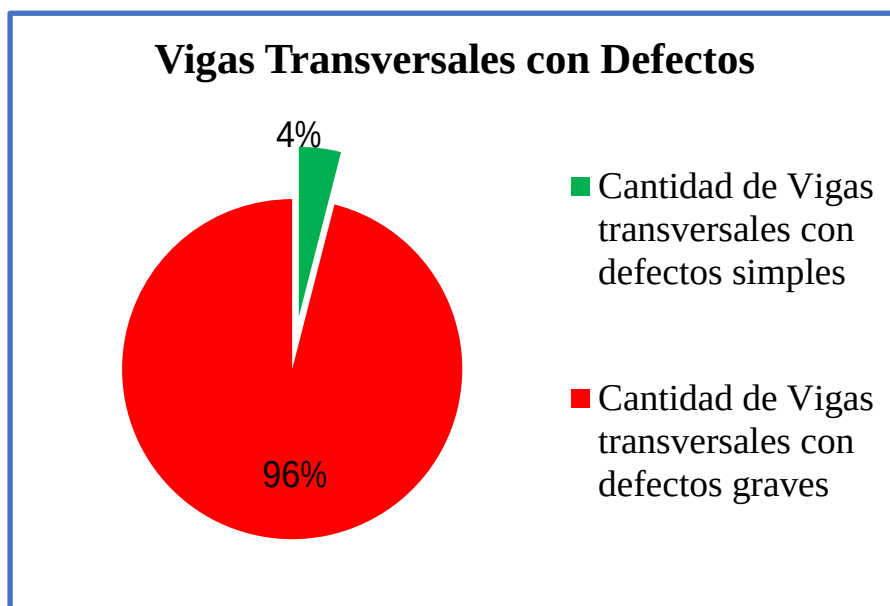
De este 96%, el 96% presenta condición de estado de falla (C.E.F) nivel tres (3) lo que indica que la falla del elemento es grave y solo el 4% se encuentra en un rango de factibilidad de ser rehabilitado.

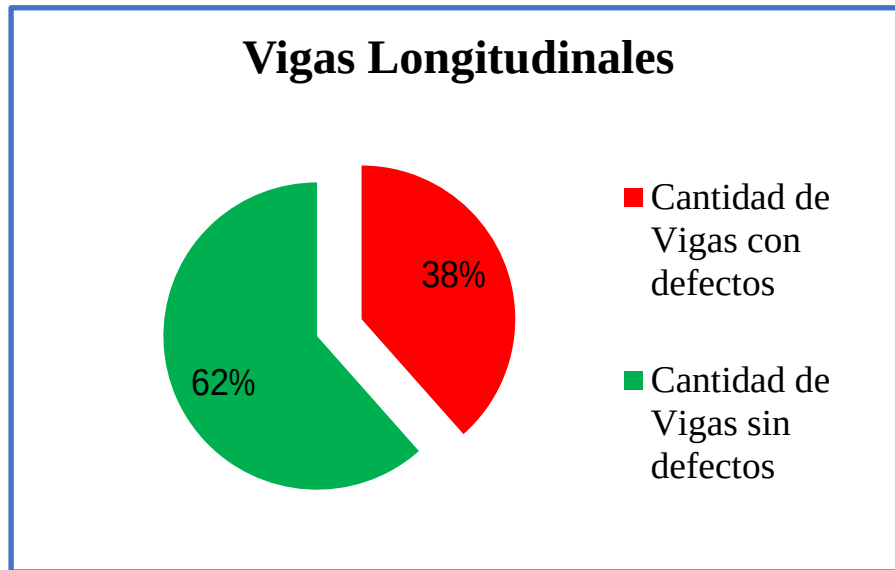
Del total de Vigas longitudinales, un 62% se encuentra sin defectos, el otro 38% tiene defectos.

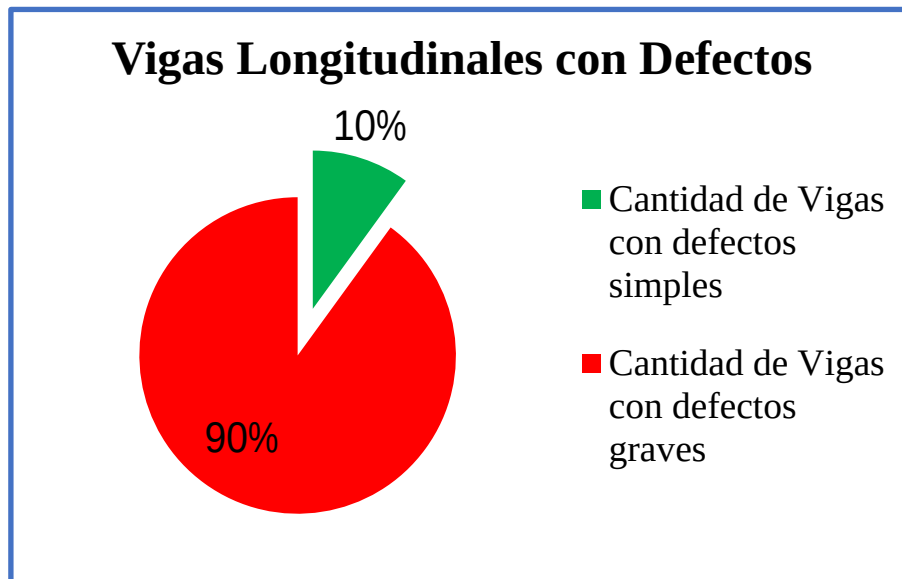
De este 38%, el 90% presenta condición de estado de falla (C.E.F) nivel tres (3) lo que indica que la falla del elemento es grave y solo el 10% se encuentra en un rango de factibilidad de ser rehabilitado.

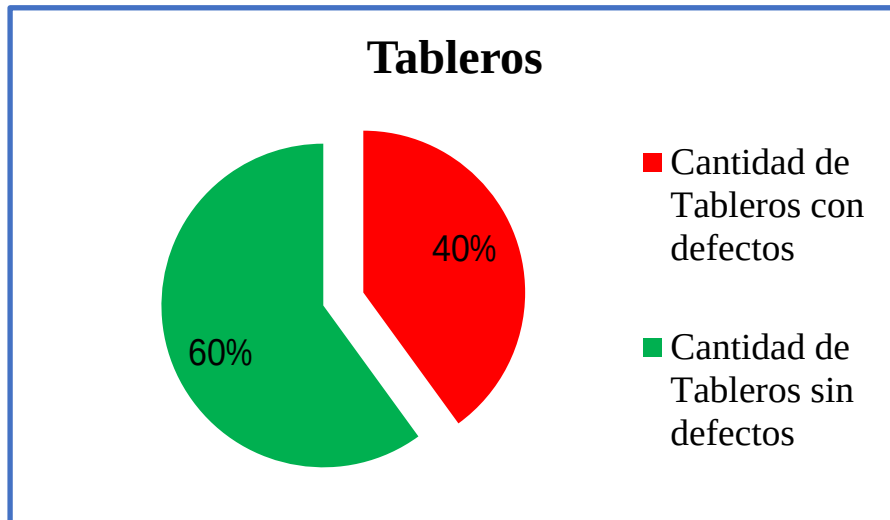
Del total de Tableros, solo el 60% se encuentra sin defectos, el otro 40% tiene defectos

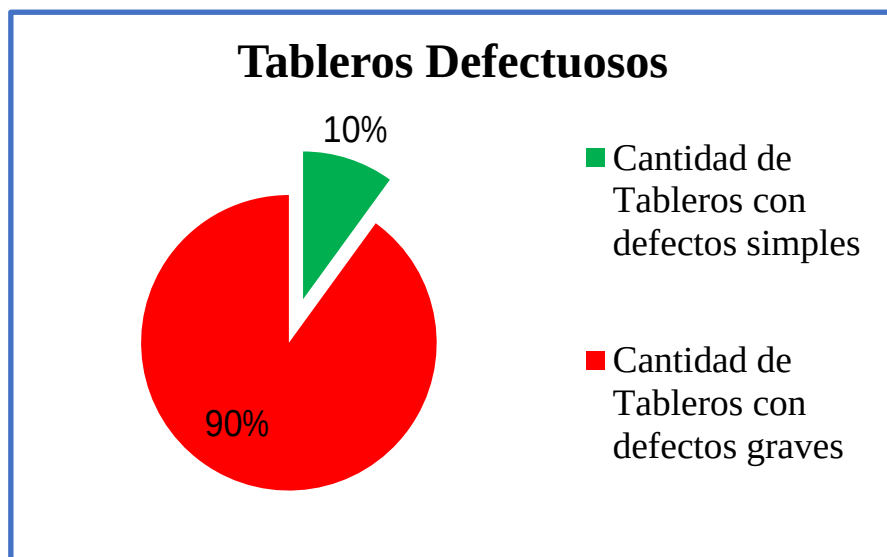
De este 40%, el 90% presenta condición de estado de falla (C.E.F) nivel tres (3) lo que indica que la falla del elemento es grave y solo el 10% se encuentra en un rango de factibilidad de ser rehabilitado.

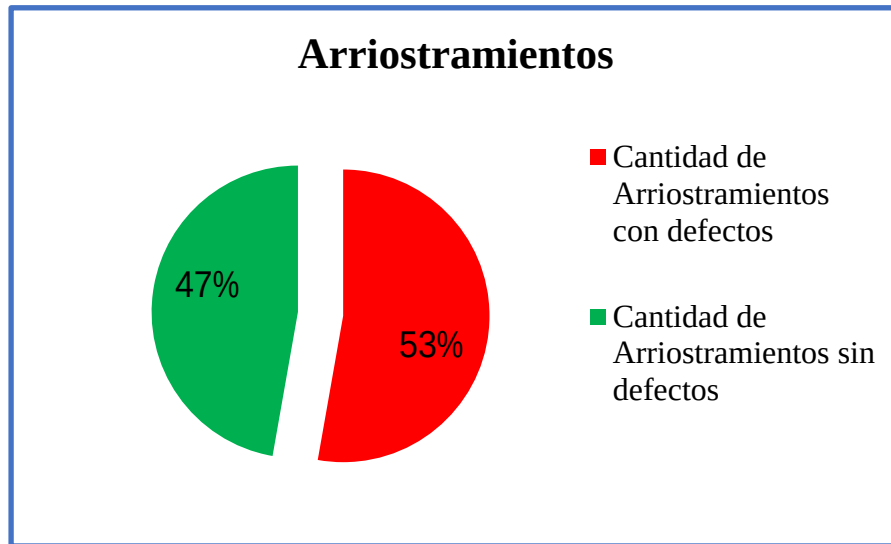
Del total de arriostramientos, tenemos que un 47% se encuentran sin defectos, el otro 53% tiene defectos.

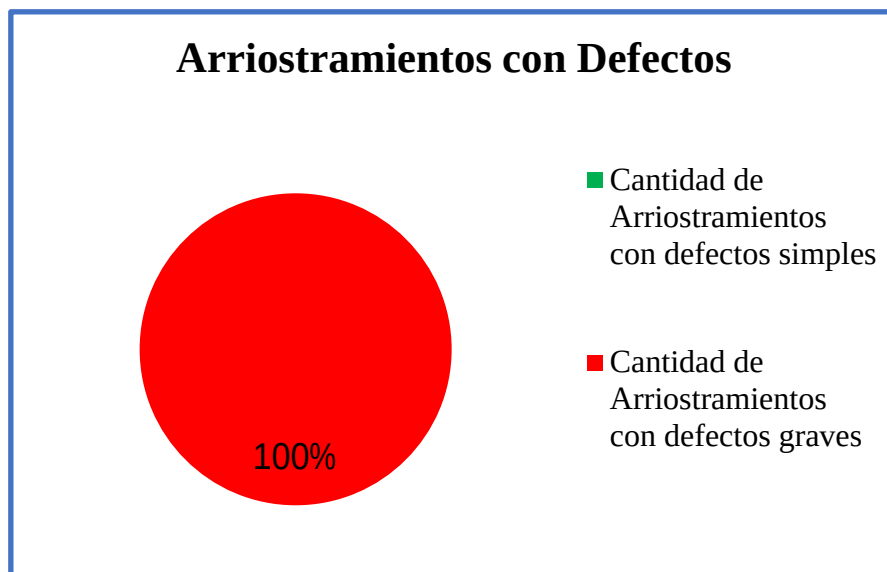
De este 53%, el 100% presenta condición de estado de falla (C.E.F) nivel tres (3) lo que indica que la falla del elemento es grave.

Basándonos en estos resultados, se llegó a la conclusión que la mayoría de los elementos estructurales de este muelle se encuentran en un estado grave de deterioro con condiciones de falla alarmante y por tal razón consideramos que no es factible su rehabilitación.

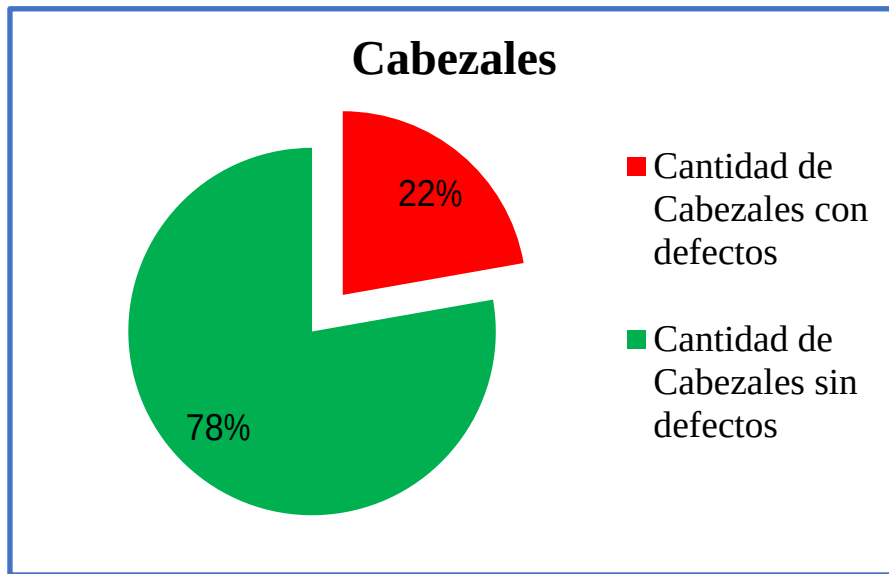
- Según la evaluación efectuada, los muelles Mike 1 y 2 del total de cabezales existentes, el 78% se encuentra sin defectos, el otro 22% tiene defectos.

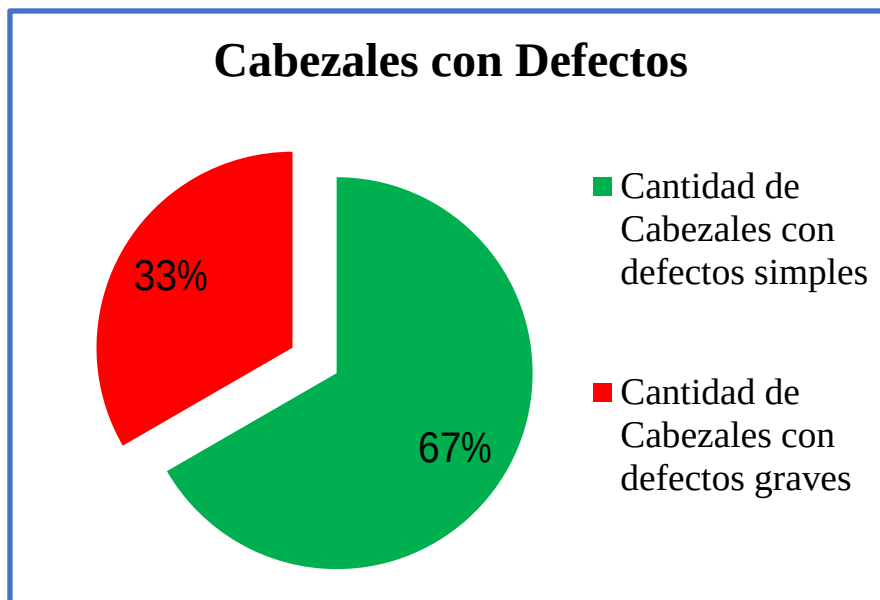
Del 22%, el 33% presenta condición de estado de falla (C.E.F) con defectos que no son graves y el 67% se encuentra en un rango de falla entre cero (0) y uno (1) con factibilidad de ser rehabilitado

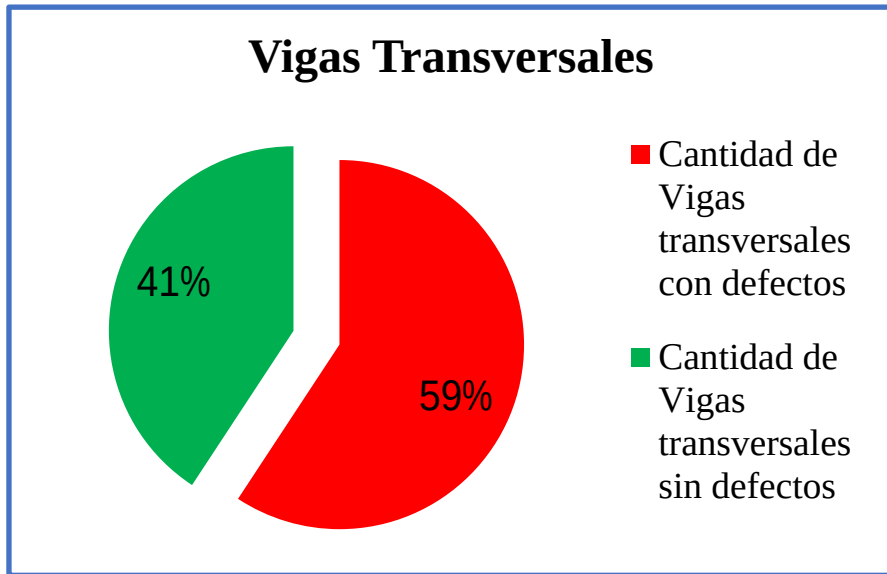
Del total de Vigas transversales, solo el 41% se encuentra sin defectos, el otro 59% tiene defectos.

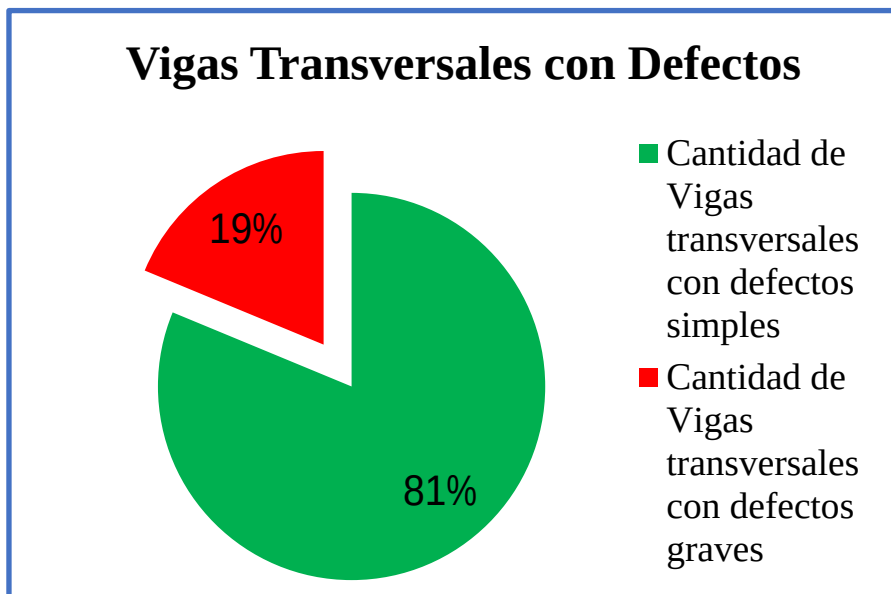
Del 59%, el 19% presenta condición de estado de falla (C.E.F) con defectos que no son graves y 81% se encuentra en un rango de falla entre cero (0) y uno (1) con factibilidad de ser rehabilitado.
