**ESTUDIO DE FACTIBILIDAD PARA LA  
REHABILITACIÓN DE LOS MUELLES  
SIERRA Y MIKE DE LA BASE NAVAL  
AGUSTÍN ARMARIO EN PUERTO CABELLO**

**Autores:** Guido Carrara  
Mayrobel Garrido

**Trabajo de grado presentado como requisito para optar por el título de  
INGENIERO CIVIL**

San Diego, Julio de 2018

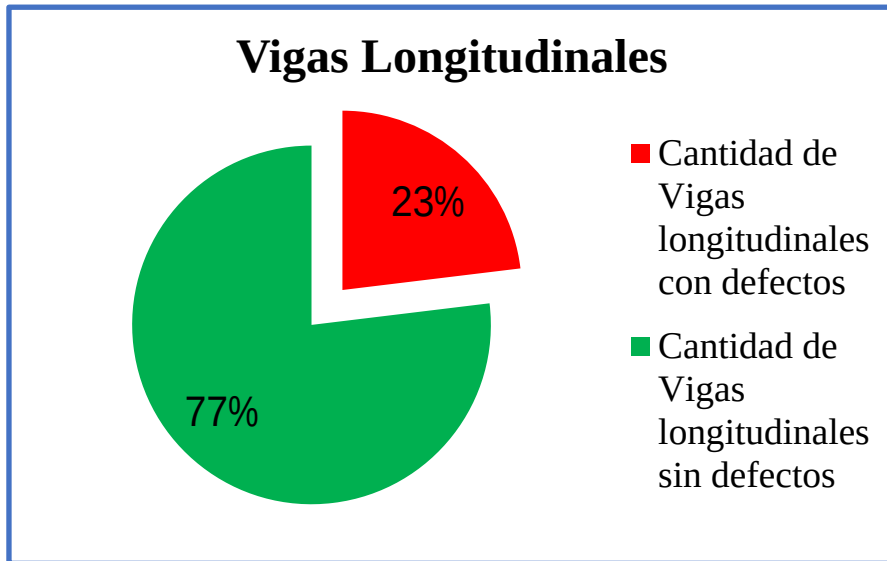
Del total de Vigas longitudinales, un 77% se encuentra sin defectos, el otro 23% tiene defectos.

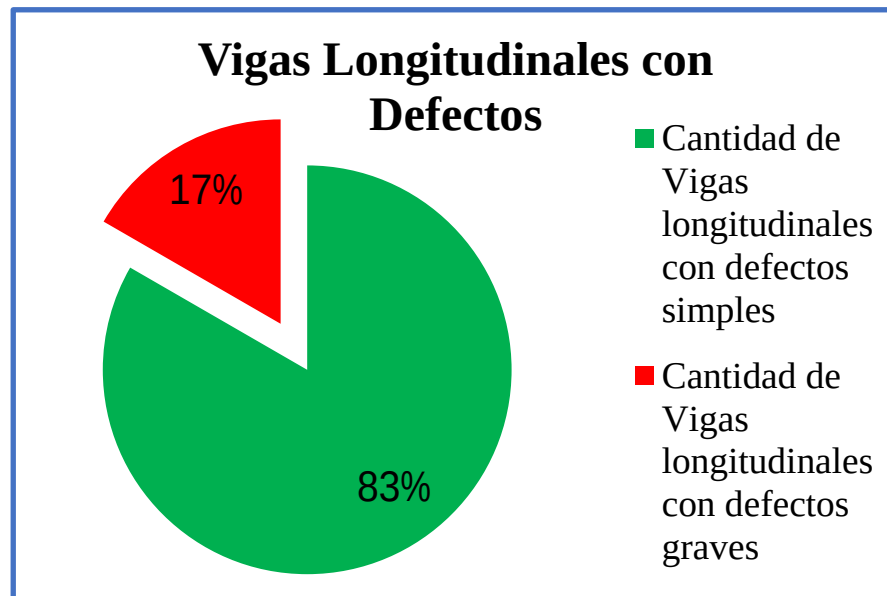
Del 23%, el 17% presenta condición de estado de falla (C.E.F) con defectos que no son graves y el 83% se encuentra en un rango de falla entre cero (0) y uno (1) con factibilidad de ser rehabilitado.

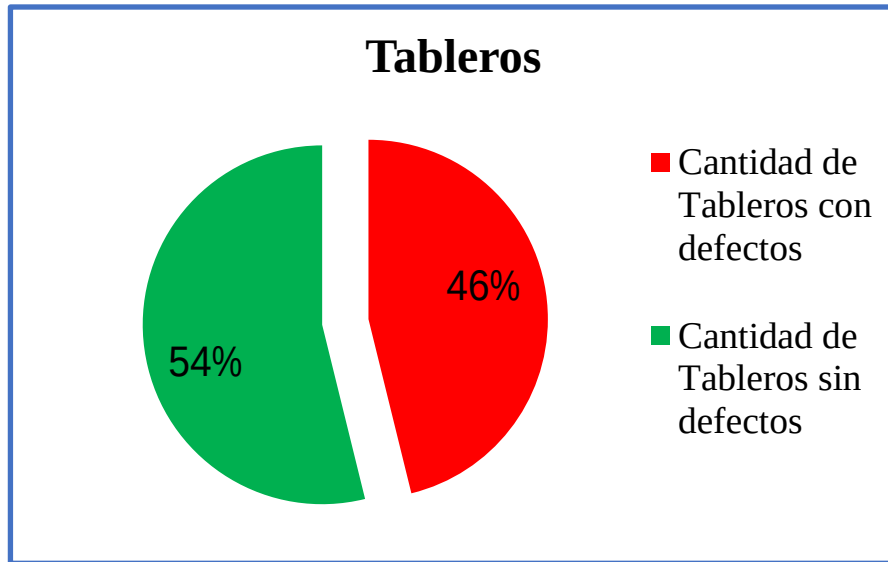
Del total de Tableros, un 54% se encuentra sin defectos, el otro 46% tiene defectos.

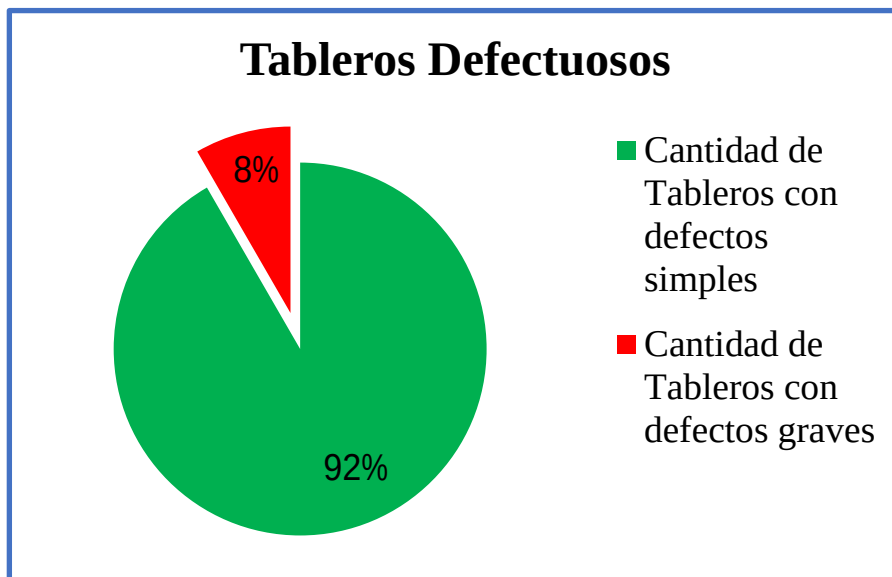
De este 46%, el 8% presenta condición de estado de falla (C.E.F) con defectos que no son graves y 92% se encuentra en un rango de falla entre cero (0) y uno (1) con factibilidad de ser rehabilitado.

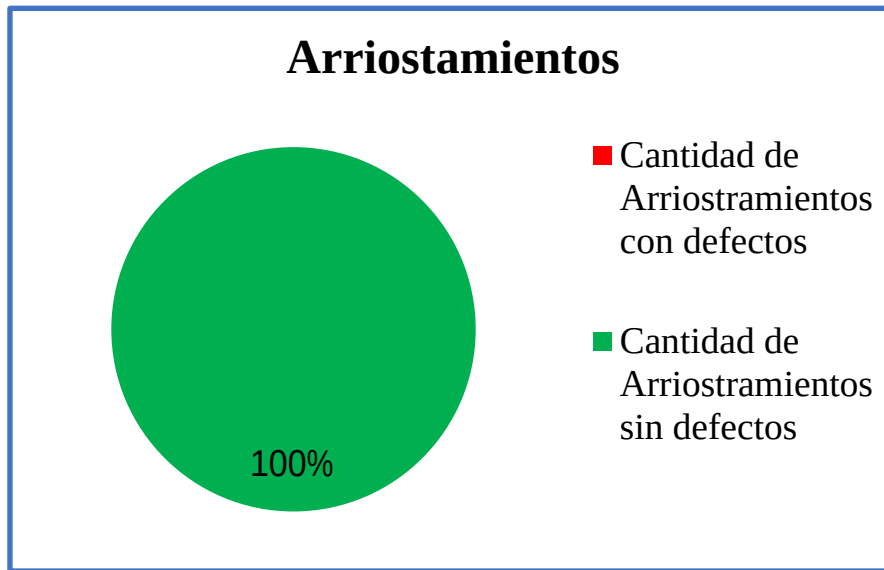
Del total de arriostramientos, tenemos que un 100% se encuentran sin defectos.

Basándonos en estos resultados, se llegó a la conclusión que la mayoría de los elementos estructurales de este muelle se encuentran en un estado óptimo y que los elementos que presentan fallas tienen fallas reparables que no son de gravedad extrema o alarmante y por tal razón consideramos que es totalmente factible su rehabilitación.
