**LINEAMIENTOS GENERALES PARA
EL CONTROL DE CALIDAD
VIAL EN VENEZUELA. CASO ESTUDIO
AUTOPISTA PUERTO CABELLO VALENCIA,
MUNICIPIO VALENCIA, ESTADO. CARABOBO.**

Trabajo de Grado presentado como requisito para optar el título de
INGENIERO CIVIL.

San Diego, Marzo de 2020

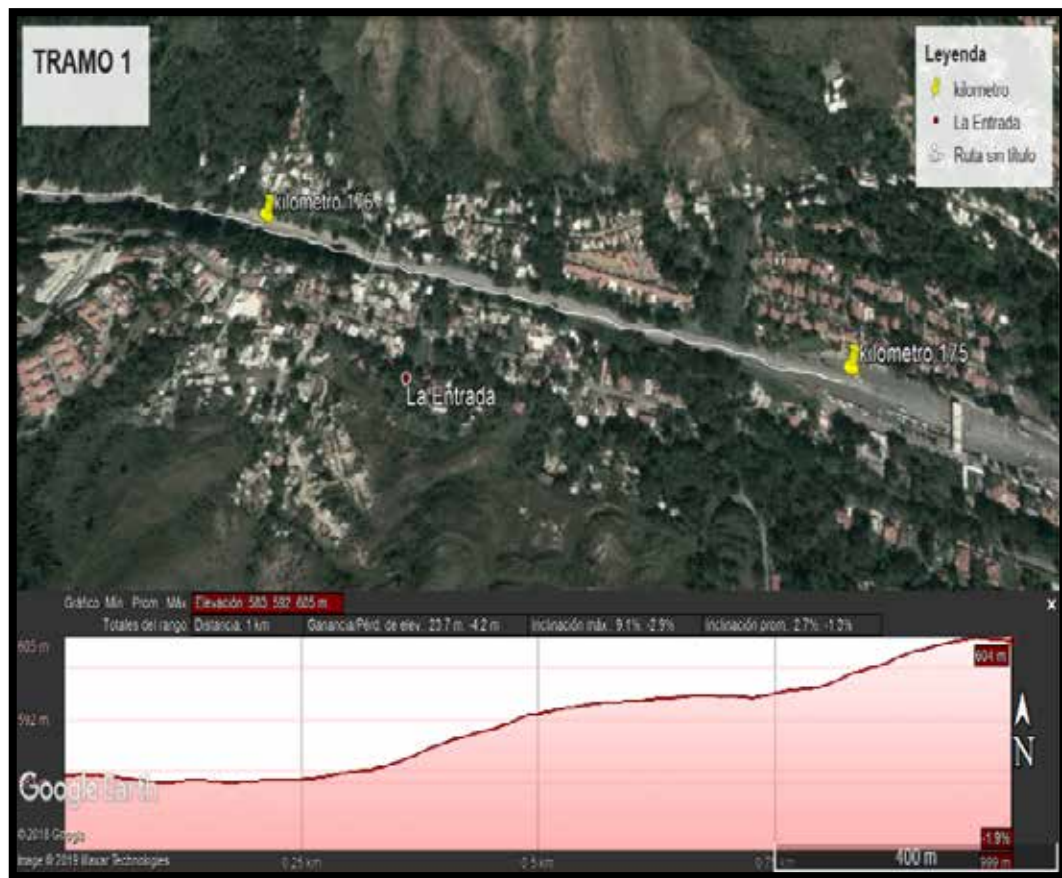
Tramo #1. Coordenadas (10°17'59,9"N 68°02'57,9"W)

Cuadro 5 Análisis de Inspección Tramo 1

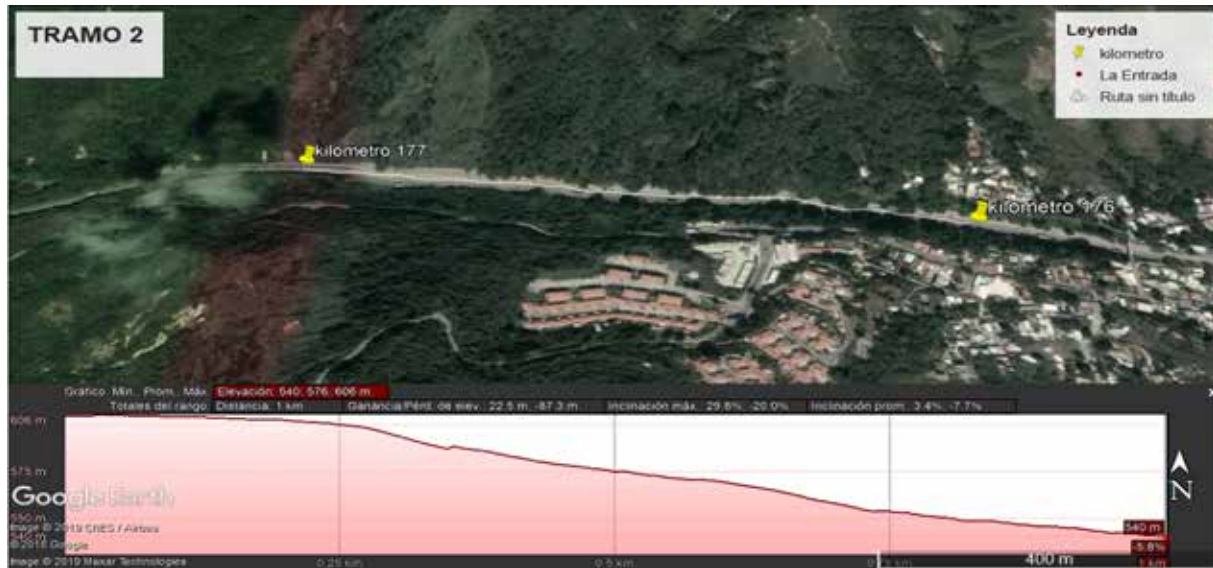
Tramo #2. Coordenadas (10°18'06,66" N 68°03'28,09" W)

Cuadro 6 Análisis de Inspección Tramo 2 Valencia Puerto Cabello

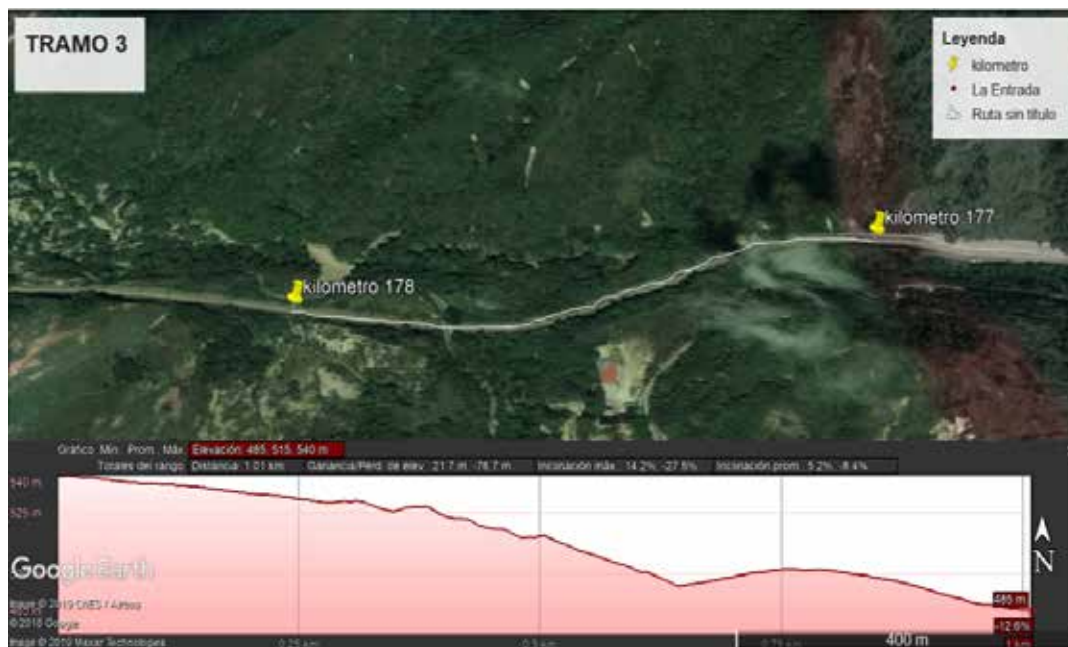
Tramo #3. Coordenadas (10°18'3,63"N 68°03'58,80"W)

Cuadro 8 Análisis de inspección Tramo 3 Valencia-Puerto Cabello

TRAMO 3	VALENCIA – PUERTO CABELLO
  <p data-bbox="444 1680 685 1713">HUNDIMIENTO</p>	<p data-bbox="857 1289 1386 1684">En este tramo se encontró muchos parche o deterioro superficial en más del 50% del tramo, fallas de juntas longitudinal entre el canal rápido y el hombrillo en gran parte del tramo en la progresiva 177 km + 0,220 km se encuentra de severidad alta y en la progresiva 177 km + 0,337 km, se encuentra una salida de drenaje que se encuentra en buenas condiciones apta para su funcionamiento</p>
<p data-bbox="321 1759 808 1858">FALLA DE ESQUINA E INTERSECCIÓN DE FALLAS DE JUNTAS TRANSVERSAL Y</p>	<p data-bbox="906 1793 1338 1827">FALLA LONGITUDINAL</p>

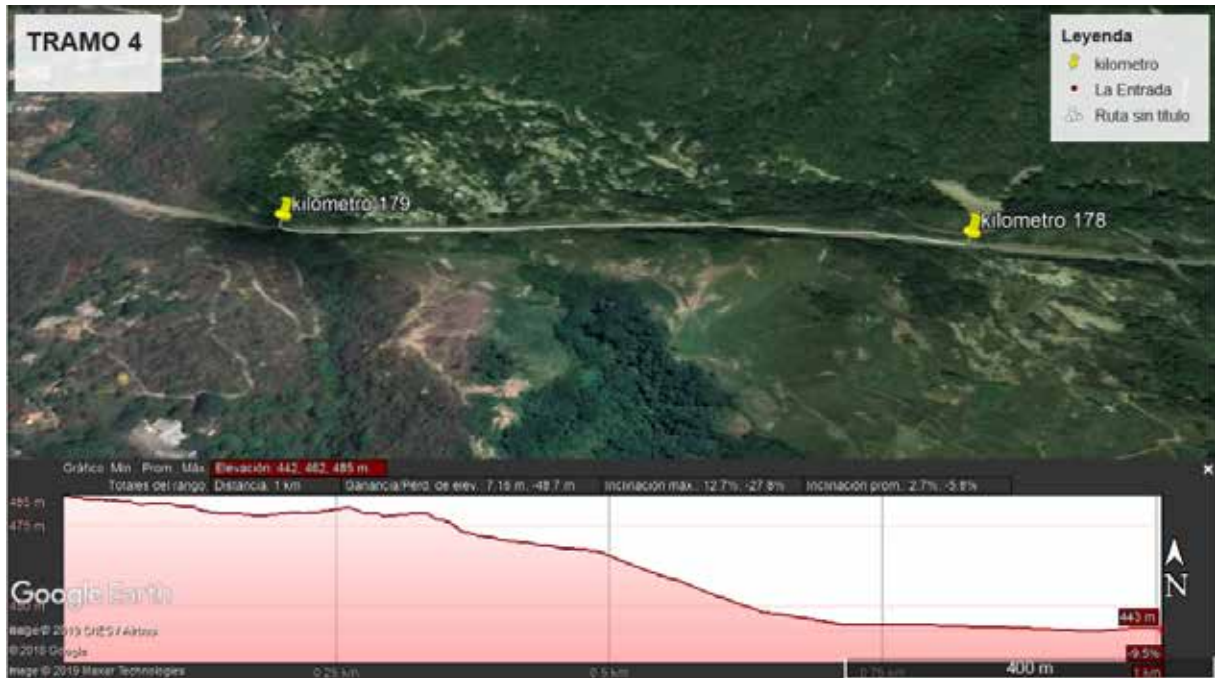
Tramo 4 Coordenadas (10°18'14,89" N 68°5'2,65" W)

Cuadro 10 Análisis de inspección Tramo 4 Valencia –Puerto Cabello

TRAMO 4	VALENCIA – PUERTO CABELLO
<p style="text-align: center;">PIEL DE COCODRILO</p>

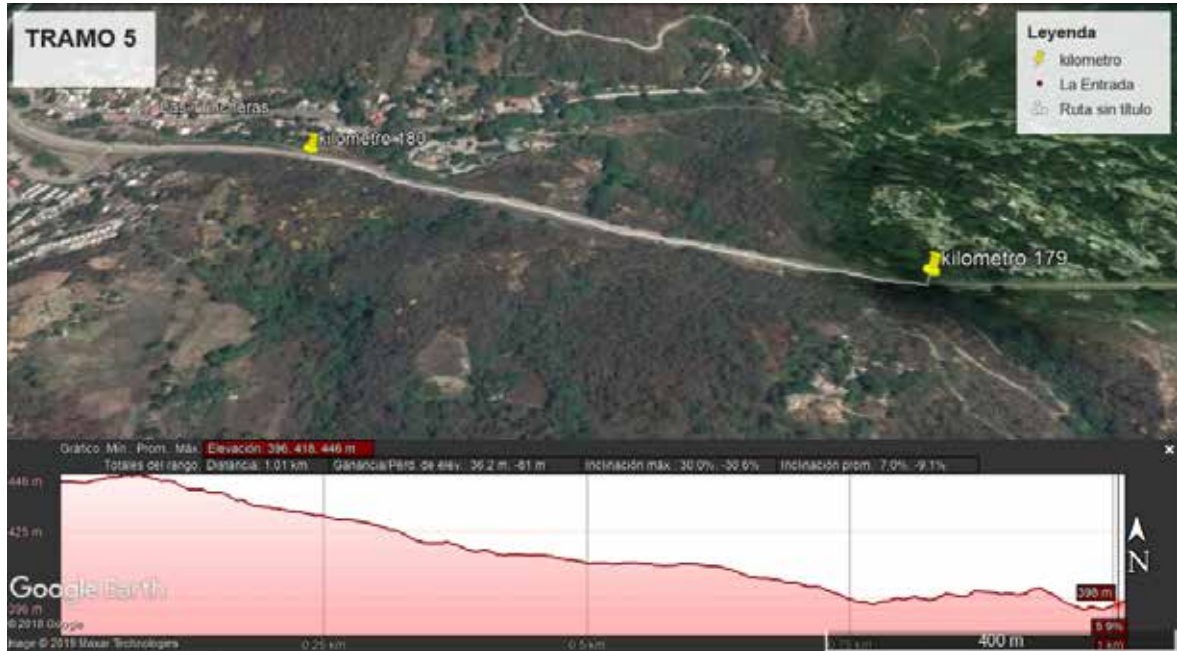
Tramo #5. Coordenadas (10°18'07,16"N 68°04'31,17"W)

Cuadro 12 Análisis de inspección Tramo 5 Valencia- Puerto Cabello

TRAMO 5	VALENCIA – PUERTO CABELLO
<p>FALLA DE JUNTAS Y DESGARRE</p>   <p>DESINTEGRACIÓN DEL CONCRETO</p>	<p>Observamos que en este tramo se encuentra en malas condiciones, tiene piel de cocodrilo en un porcentaje de área muy alto, en la progresivas 179 km + 0,04 km, 179 km + 0,109 km, 179 km + 0,333 km y 179 km + 0,722 km. Se encuentran salidas de drenajes en la primera y segunda progresiva que están obstruidas y en las dos progresivas siguientes, que son las más cercanas al Distribuidor de Trincheras están en buen estado. Pudimos observar en la progresiva 179 km + 0,004 km que había una falla de desgarre la cual es producida principalmente por el contacto de los neumáticos en estado liso que circulan</p>
