**CARACTERIZACIÓN FÍSICA DEL LICEO  
BOLIVARIANO JOSÉ LEONARDO CHIRINO Y  
SU CLASIFICACIÓN AMBIENTAL.  
PARROQUIA TUCACAS, MUNICIPIO JOSÉ  
LAURENCIO SILVA. ESTADO FALCÓN**

Proyecto de Trabajo de Grado para optar al título de  
**INGENIERO CIVIL**

San Diego, Diciembre 2018

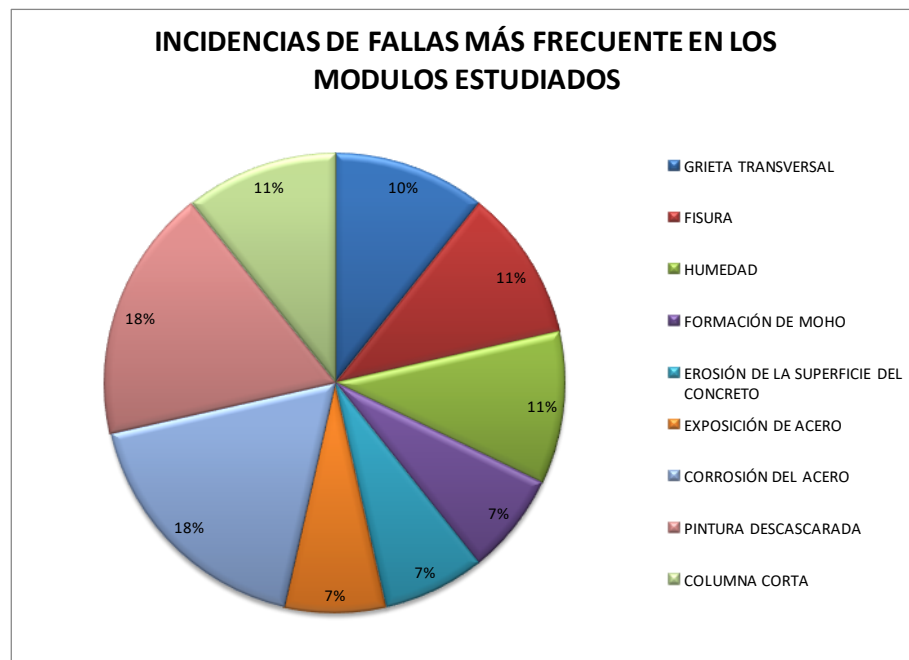
**Figura 32.** Representación grafica de Incidencias de fallas más frecuente en los módulos  
Fuente: Propia (2018)

INCIDENCIAS DE FALLAS MÁS FRECUENTE EN LOS MODULOS ESTUDIADOS		
FALLAS	FRECUENCIA	%TOTAL
GRIETA TRANSVERSAL	3	10,71
FISURA	3	10,71
HUMEDAD	3	10,71
FORMACIÓN DE MOHO	2	7,14
EROSIÓN DE LA SUPERFICIE DEL CONCRETO	2	7,14
EXPOSICIÓN DE ACERO	2	7,14
CORROSIÓN DEL ACERO	5	17,86
PINTURA DESCASCARADA	5	17,86
COLUMNA CORTA	3	10,71
<b>TOTAL</b>	<b>28</b>	<b>100</b>

Luego del estudio de la representación grafica figura 31 se dio a conocer que las fallas que ocurren frecuentemente en la edificación suceden por su cercanía al mar y su clasificación ambiental basada en la continuidad se obtuvo las siguientes fallas:

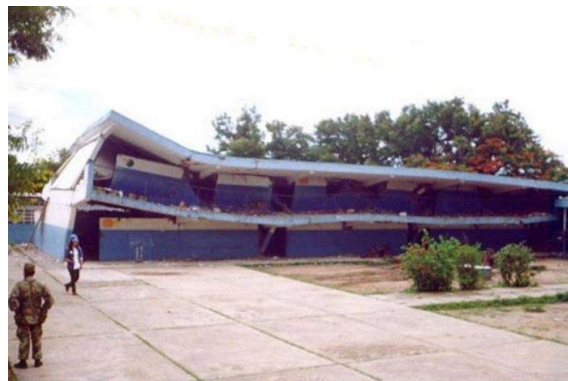
**Figura 33:** Módulo 2 Escuela Valentín Valiente, colapsada en el sismo de Cariaco 1997

- Año de construcción: 1958
- Sistema estructural: Pórtico de Concreto Armado relleno con paredes de bloques de arcillas o de concreto
- Presencia de columnas cortas
- Abertura significativa en losas
- Población escolar 1380 alumnos

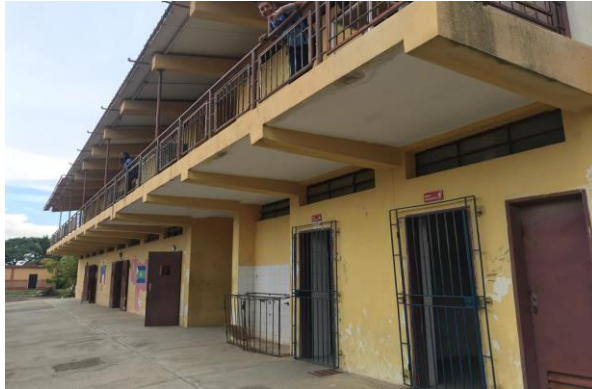
**Figura 34.** Módulo 4 Liceo José Leonardo Chirino  
**Fuente:** Propia 2018

Como puede observarse en la figura 35 el índice del vulnerabilidad del módulo 4, arrojó una vulnerabilidad de mediana alta, éste se encuentran bastante distantes que la (EVV) poseía una vulnerabilidad más alta debido a la presencia de una junta estructural que adosaba las losas de entrepiso de un módulo contra las del otro módulo, y la presencia del entrepiso blando debido a la inexistencia de cerramientos en diversas áreas de la planta baja, se tiene como irregularidades importantes en las dos edificaciones la presencia de columnas cortas , lo cual puede generar un mecanismo potencial de falla a la hora de presentarse un evento sísmico debido a la presencia de ventanas que acortan la deformabilidad de la columna

originando solicitudes excesivas de corte no contemplada en los proyectos, y generando una falla frágil como la sucedida en el EVV de Cariaco.
