**PLAN DE REHABILITACIÓN VIAL DE LA
AVENIDA CIRCUNVALACIÓN SUR,
CALLE 179A Y 162 DE LA URB LA
ESMERALDA, MUNICIPIO SAN DIEGO,
ESTADO CARABOBO.**

**Trabajo de grado presentado como requisito para optar al título de
INGENIERO CIVIL**

San Diego, octubre de 2020

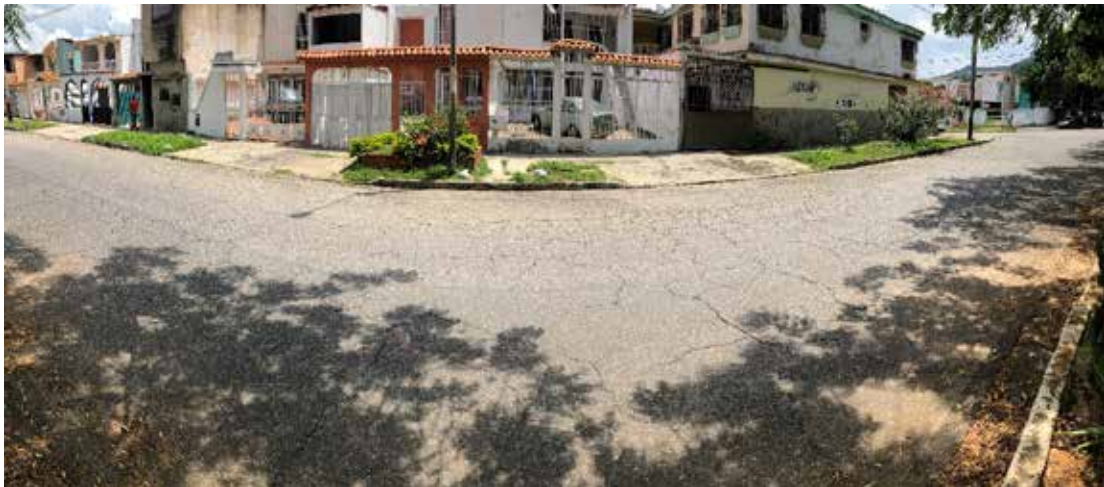
Figura 41: Fisuras de bloque, Calle 179A.

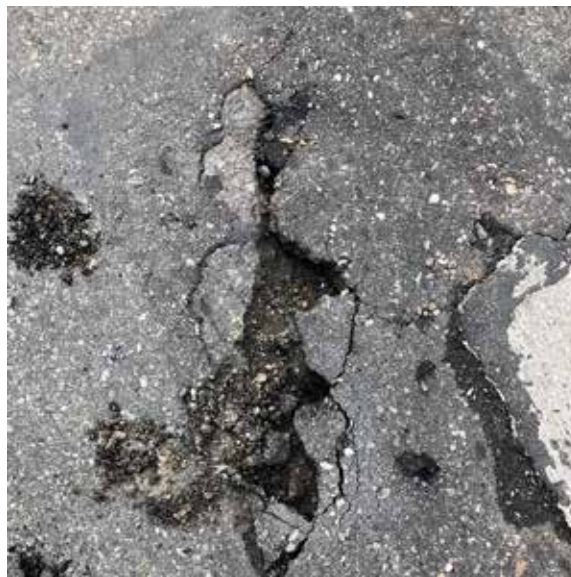
Figura 44: Descascaramiento del pavimento flexible, Av. Circunvalación Sur.

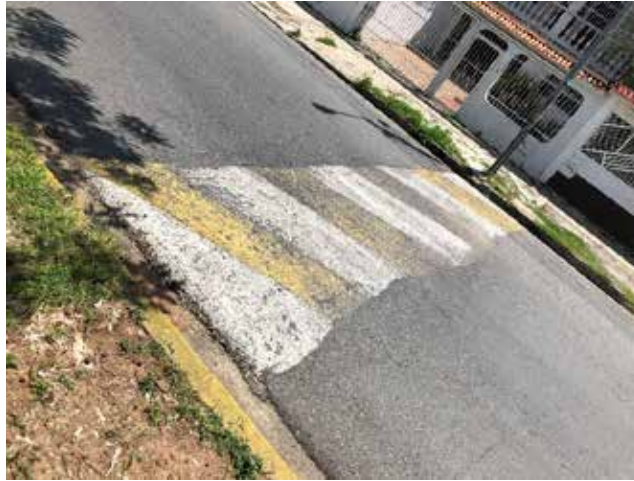
Figura 50: Reductores de velocidad en mal estado, Calle 162.

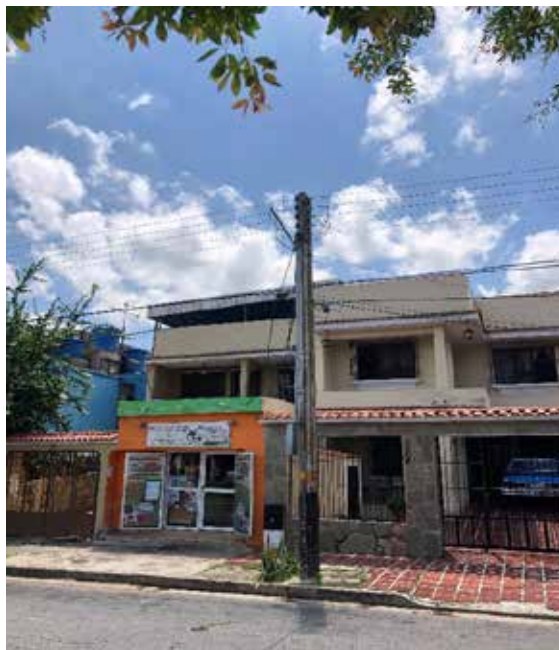
Figura 51: Sistema de iluminación en condiciones precarias.

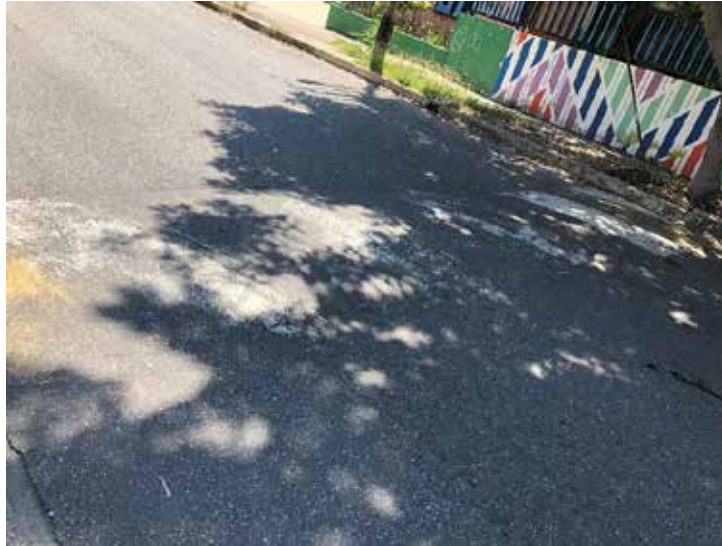
Figura 52: Reductores de velocidad en mal estado, Av. Circunvalación Sur.

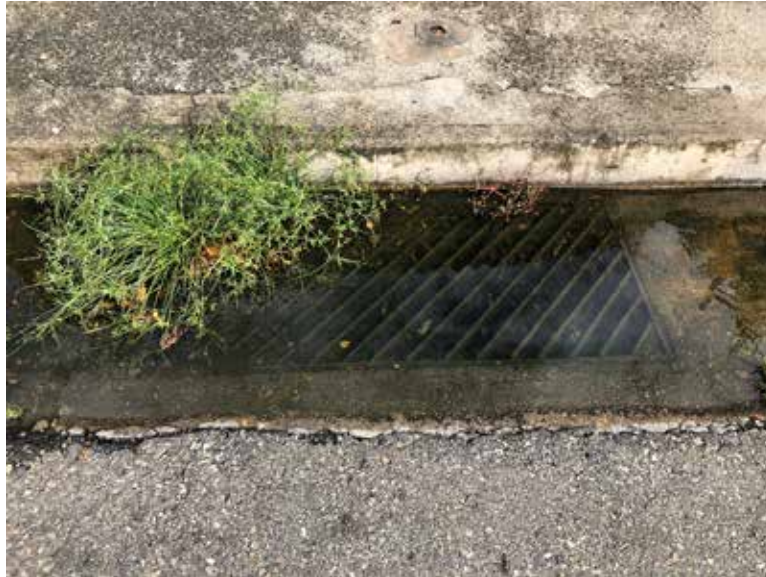
Cabe agregar que el sistema hidráulico de la zona también presenta características de deterioro, algunos están obstruidos totalmente por la diversa cantidad de maleza, hojas de los árboles presentes a los alrededores y la diferente basura que puede llegar, así como también otros que presentan múltiples fisuras al borde de las rejillas.

Figura 54: Sumidero de rejilla tapado.

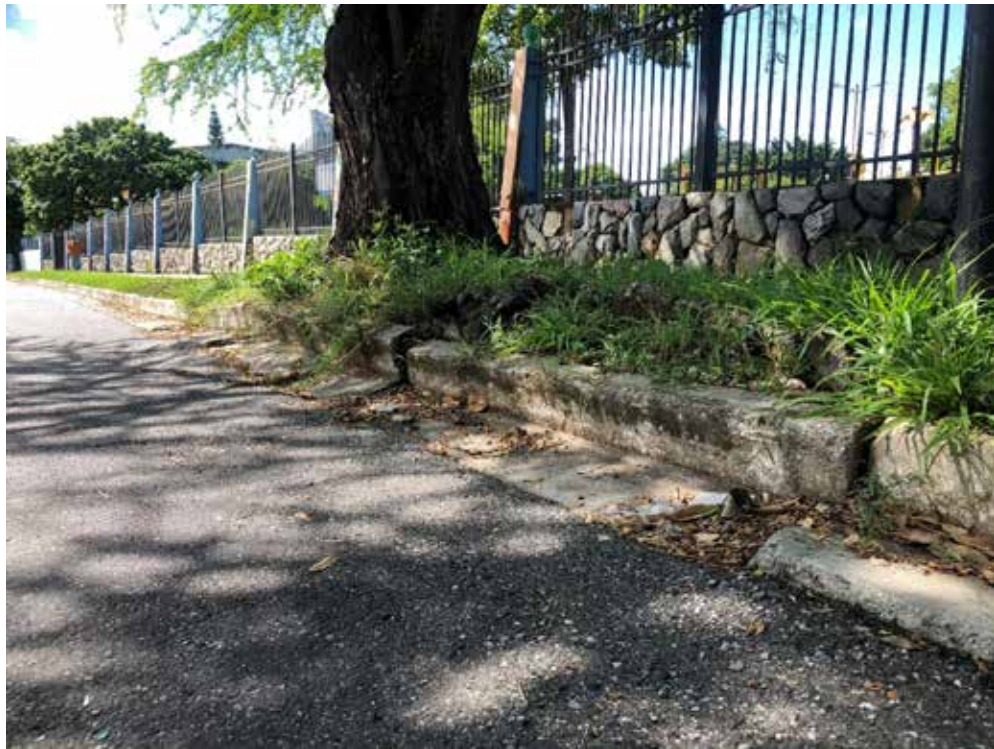
Levantamiento de brocal por raíces:
