**ESTUDIO DEL COMPORTAMIENTO DE LA ACCIÓN CORROSIVA EN
LA ESTRUCTURA DE ACERO DEL HOTEL CHICHIRIVICHE
BOUTIQUE. ESTADO FALCÓN.**

Proyecto de Trabajo de Grado para optar al título de
INGENIERO CIVIL

Autora: Zoila Blanco
C.I: 19.566.809

San Diego, Marzo 2018

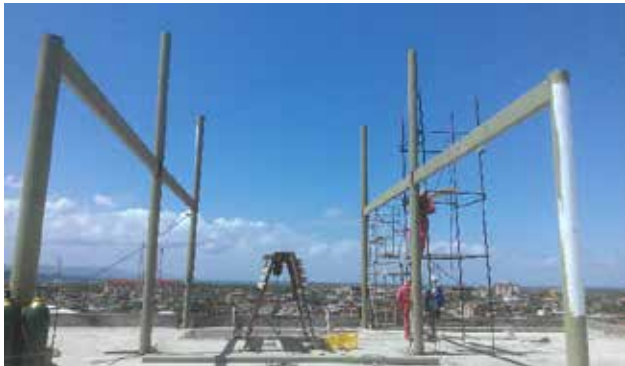
Figura 45 . Vista en Azotea
Fuente: Propia (2017)

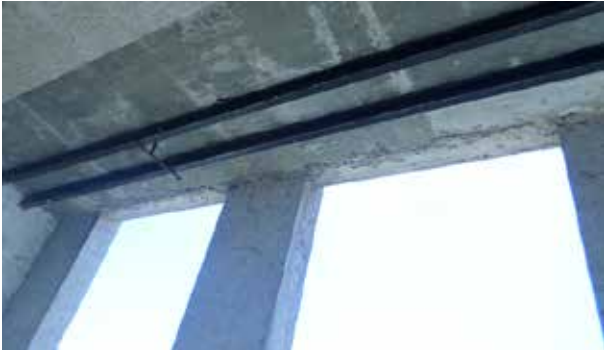
Figura 47 . Vista de Refuerzo
Fuente: Propia (2017)

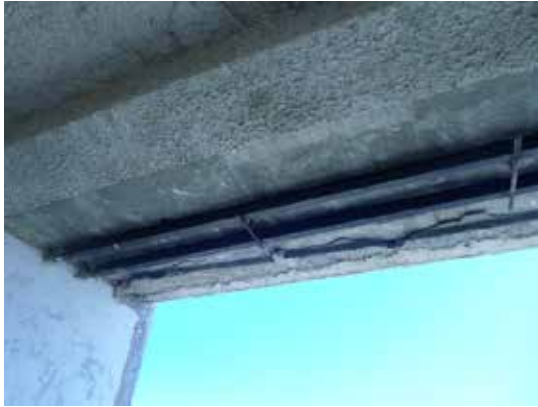
Figura 48. Vista refuerzo
Fuente: Propia (2017)

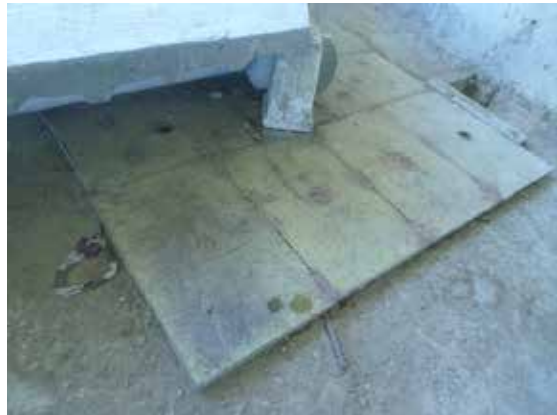
Figura 49. Vista Bases de Puente
Fuente: Propia (2017)

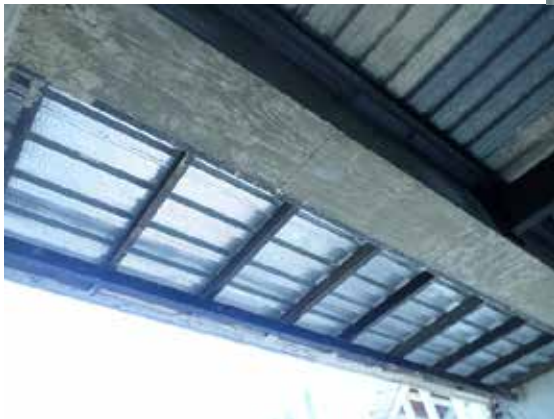
Figura 50. Vista de techo
Fuente: Propia (2017)
